EESTI KUNSTIAKADEEMIA  
Kunstikultuuri teaduskond  
Muinsuskaitse ja konserveerimise osakond

# **MÕISATE ABIHOONED HALJALA VALLAS**

BAKALAUREUSETÖÖ

##### 4.1 Kokkuvõte H. Üpruse, J. Maiste, H. Joonuksi 1976–1980. aasta ja V. Ranniku 1977. aasta inventeerimistest

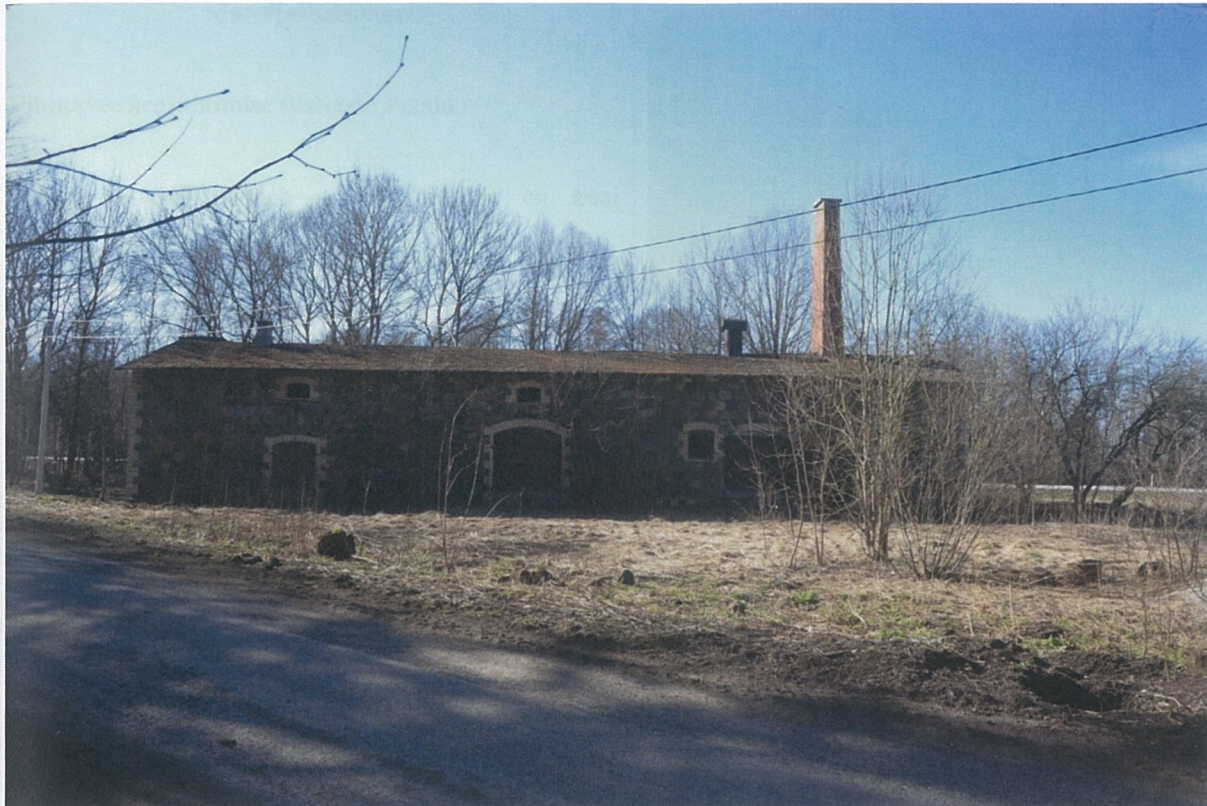
1. Hoone esifassaad, vaade läänest 29.03.2014

**Hoone põhifunktsioon:** Hetkel seisab tühjana.

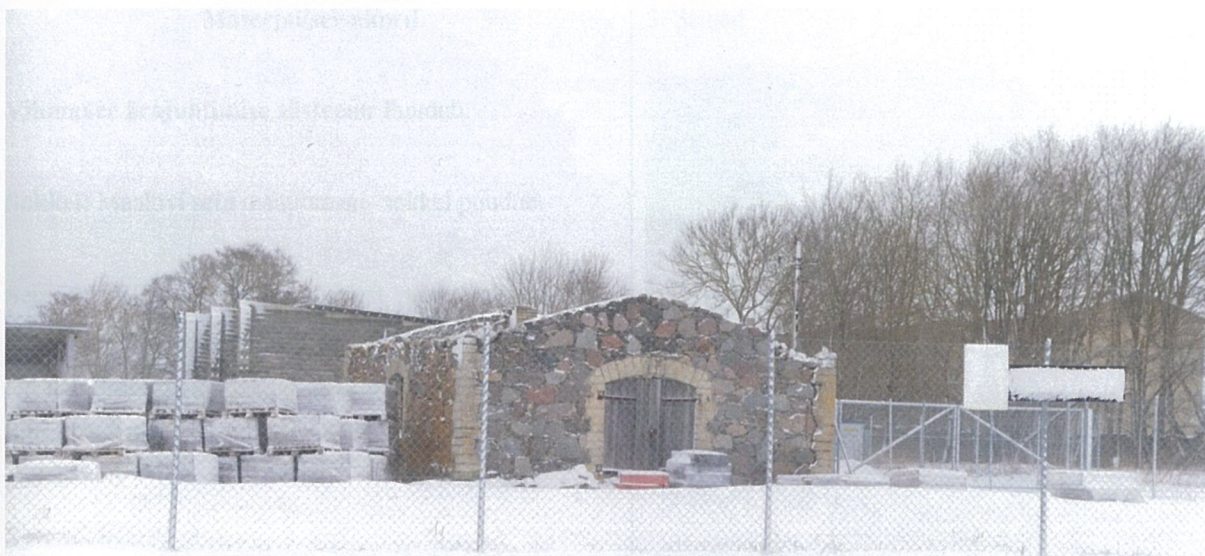
1. Hoone välisilme, vaade läänest 08.02.2015

**Hoone põhifunktsioon:** Varemed.

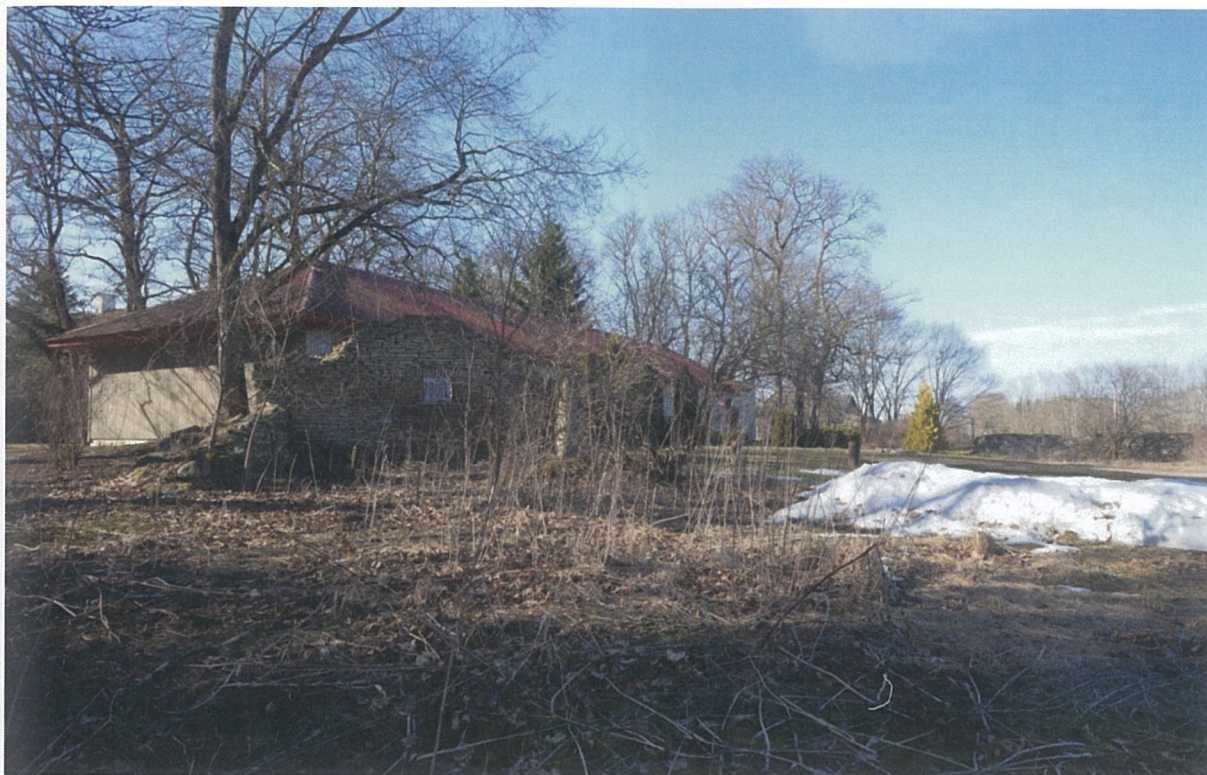
1. Varemete välisilme kagust 29.03.2014

**Hoone põhifunktsioon:** Hetkel varemetes.

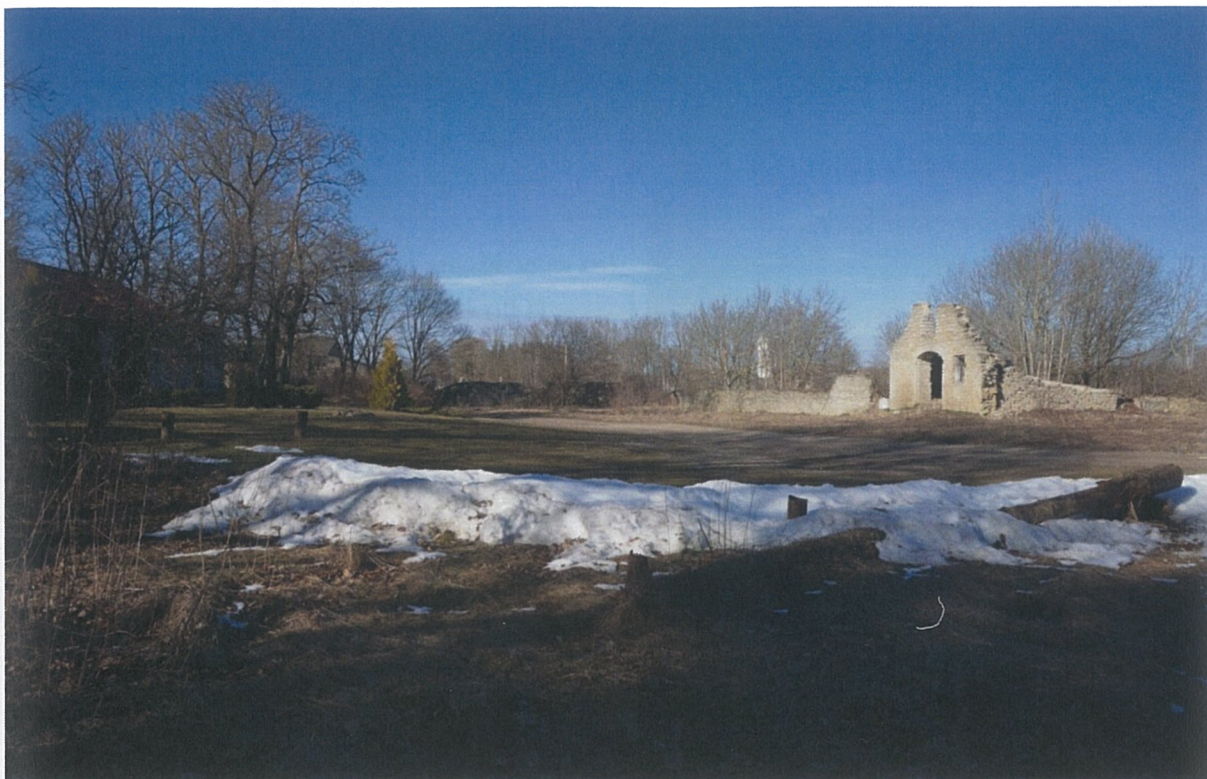
1. Varemete välisilme, vaade lõunast 29.03.2014

**Hoone põhifunktsioon:** Hetkel varemetes.

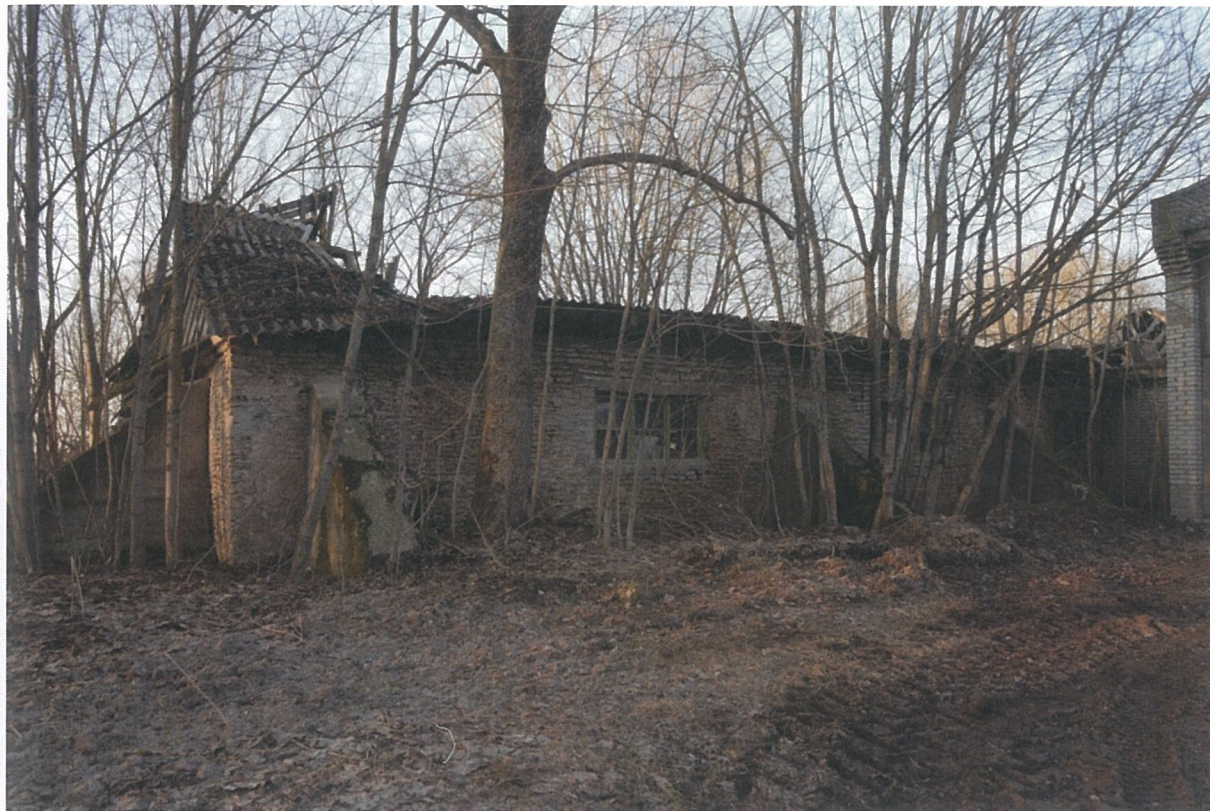
1. Varemete välisilme, vaade edelast 29.03.2014

**Hoone põhifunktsioon:** Hetkel halvas seisukorras ja peaaegu varemed.

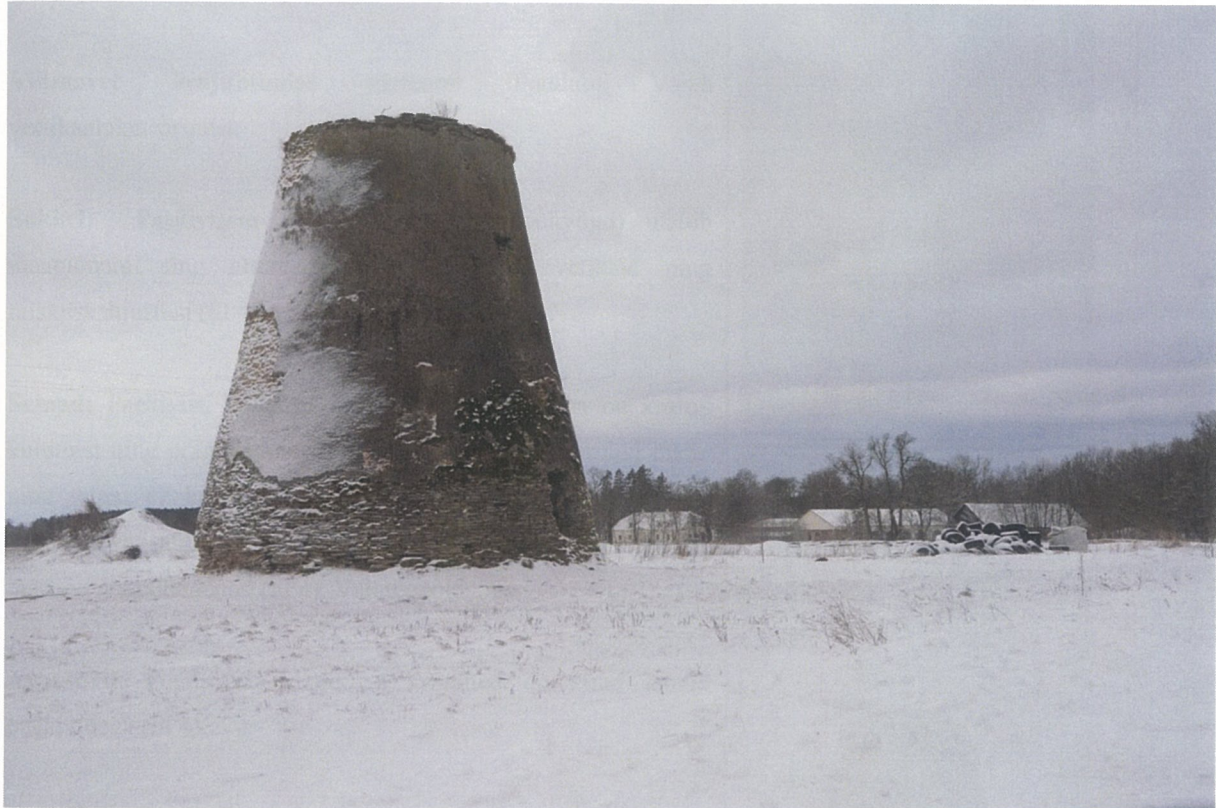
1. Vareme välisilme, vaade põhjast 08.02.2015

**Hoone põhifunktsioon:** Varemed.

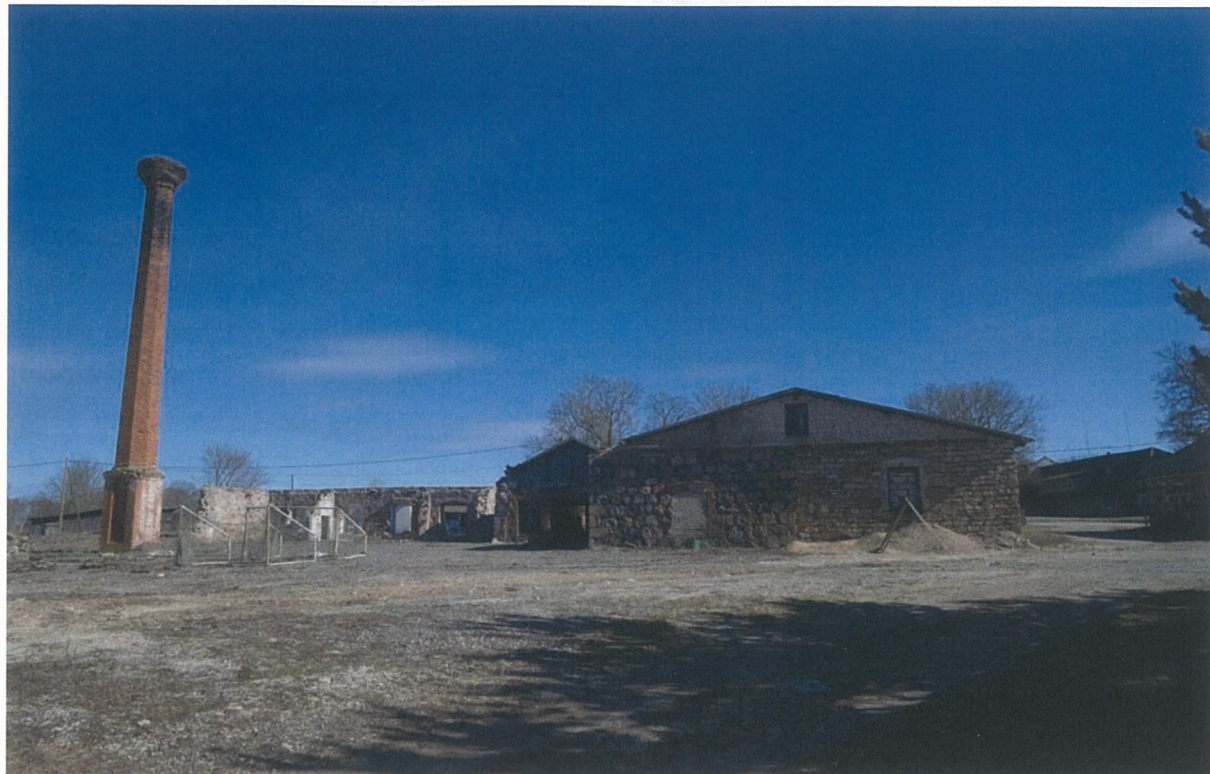
1. Hoone tagumine fassaad, vaade läänest 29.03.2014

**Hoone põhifunktsioon:** Pool hoonest seisab tühjana ja teine pool on varemetes.

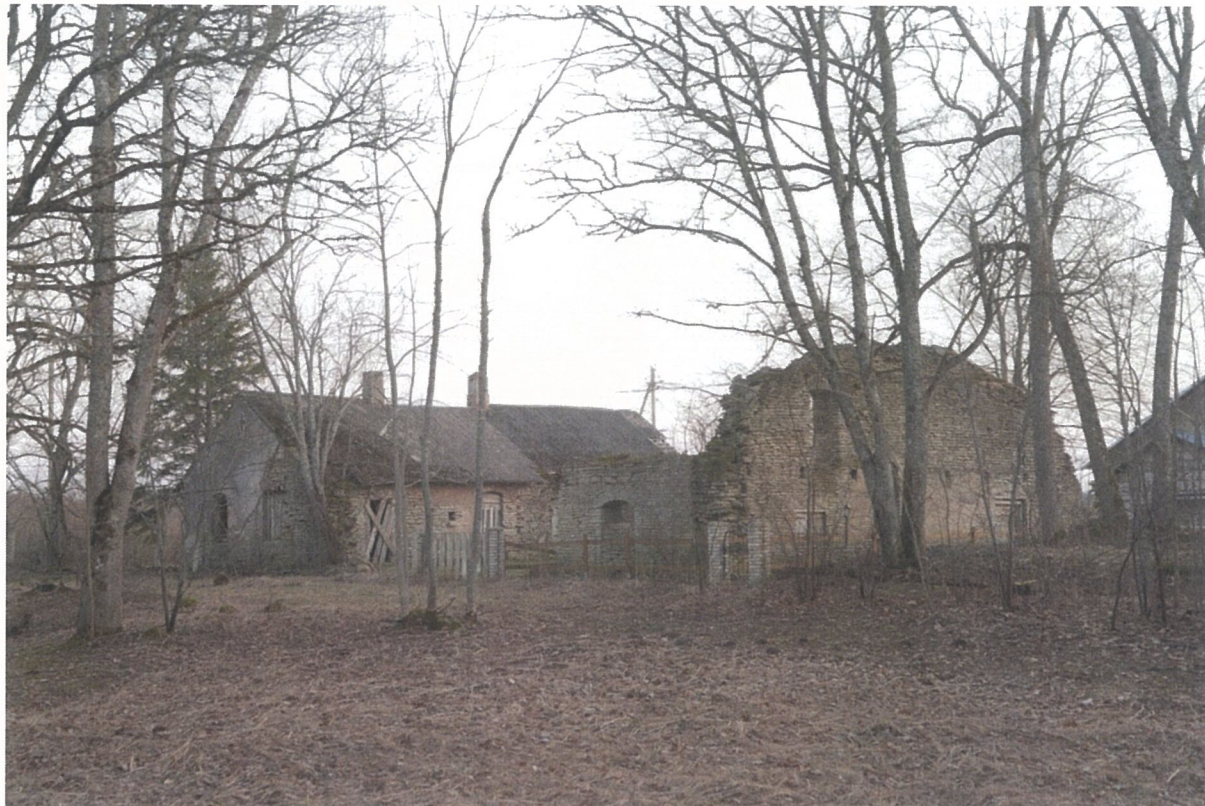
1. Varemete välisilme, vaade kirdest 29.03.2014

**Hoone põhifunktsioon:** Hetkel varemetes.

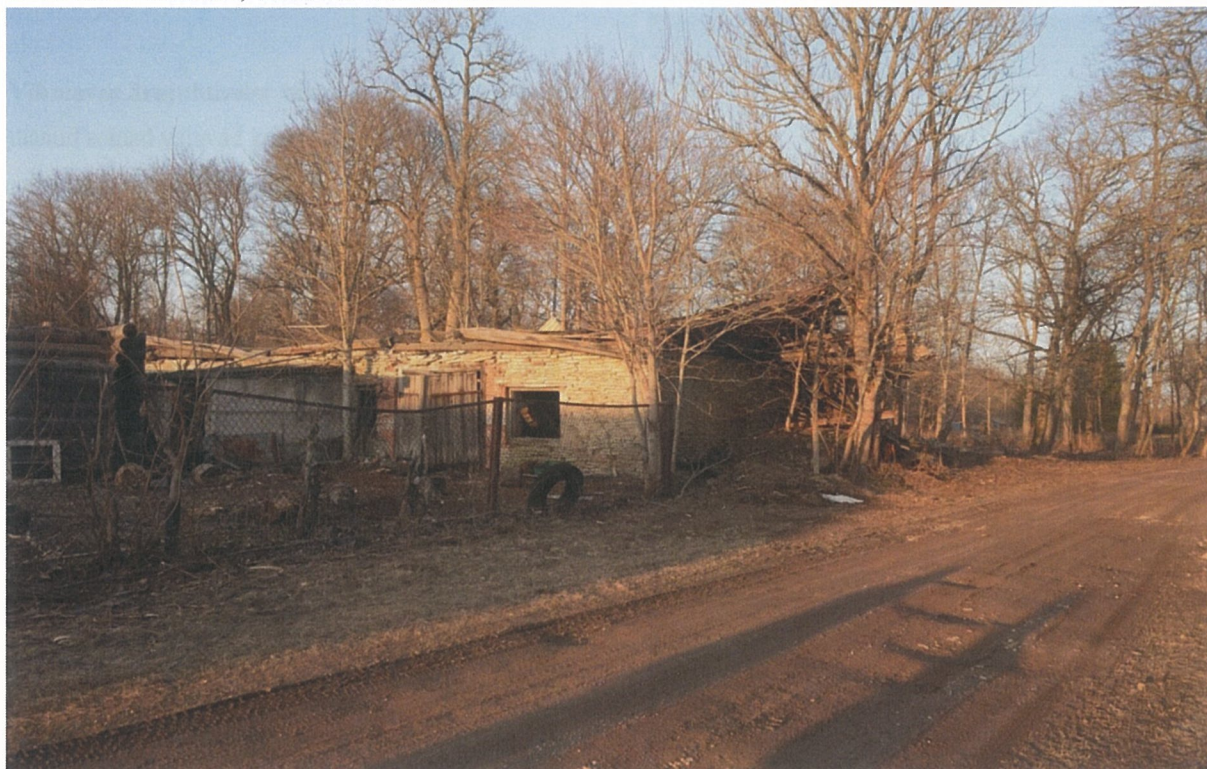
1. Varemete välisilme, vaade edelast 29.03.2014

<b>Hoone põhifunktsioon:</b> Varemets.	
<b>Väärtus:</b> Väärtuslik kui kompleksi osa.	
<b>Teave:</b> Hoone kuulub Vanamõisa mõisakompleksi ning on olnud kasutusel kunagi viljaaida ja kuivatina. Varemed on ümbritsetud ka põõsaste ja puudega. Varemete kõrval ehitatakse parasjagu uusi palkmaju.	
<b>Hoone üldine seisund:</b> Varemed.	
<b>Materjal/seisukord</b>	
<p><b>Vihmavee ärajuhtimise süsteem:</b> Puudub. Hoone alles jäänud seinad vajavad kiiremas korras uut katust, vastasel juhul pole seintest enam varsti midagi järel.</p> <p><b>Sokkel:</b> Paekivi sein on maani – sokkel puudub.</p> <p><b>Seinad:</b> Alles on paekivi seinad, millesse on kohati sekka laotud punaseid telliseid ja silikaat-telliseid (ill 3). Vuugid on ära pudenenud paekivide vahelt. Tugevad niiskuskahjustused.</p> <p><b>Avatäited:</b> puuduvad v.a. üks laudisega uks, mille algselt must värv on halliks tahmunud.</p> <p><b>Katus:</b> Katus on täielikult sisse kukkunud.</p> <p><b>Korstnad:</b> Puuduvad.</p> <p><b>Kinnistu:</b> Varemed kuuluvad miljööväärtuslikku keskkonda ja Vanamõisa mõisakompleksi, kuigi üldine miljöö tundub maha olevat jäetud. Oleks vajalik säilitada olemas olevaid varemeid nii kaua kui võimalik.</p>	<p>3.Varemed 29.02.2014</p>   <p>4. Varemed 29.03.2014</p>
