Kääpa meierei ajalooline ülevaade, seisukord ja säilitamise ettepanekud.

Kääpa küla, Mustvee vald, Jõgevamaa

Arhitektuuri konserveerimise ja restaureerimise mikrokraadi lõputöö

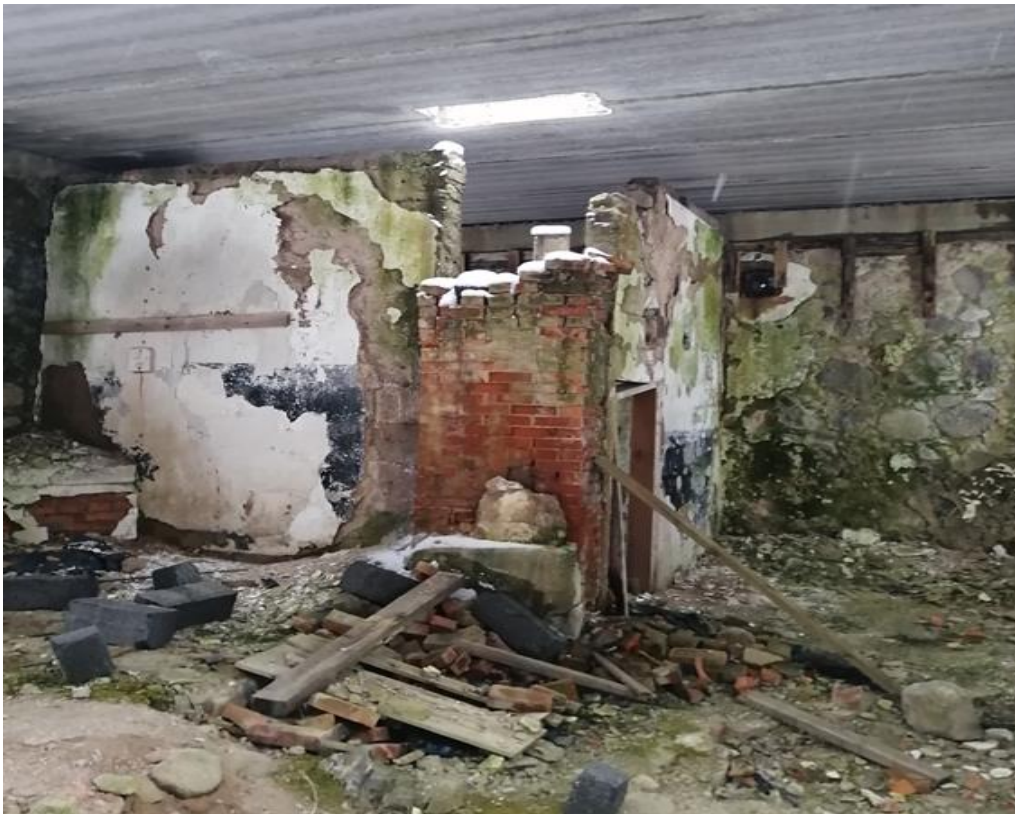
Foto 3. Meierei vaheseina kahjustused. (Autori erakogu, 2023)

Üldine maakividest välisseinte seisukord on rahuldav, otsest välja- või sisse vajumise jälgi visuaalsel vaatlusel näha ei ole. Vajumisi on märgata hoone vaheseintes, selle tekkepõhjuseks võivad olla betoonist valatud vahelaed, kui ka ära lammutatud betoonpõrand. Küll aga punaste telliste juures nähtavad lagunemis- ja väljakukkumise jälgi. Neid märke on näha kõigi punase telliskivi kasutus kohtades.

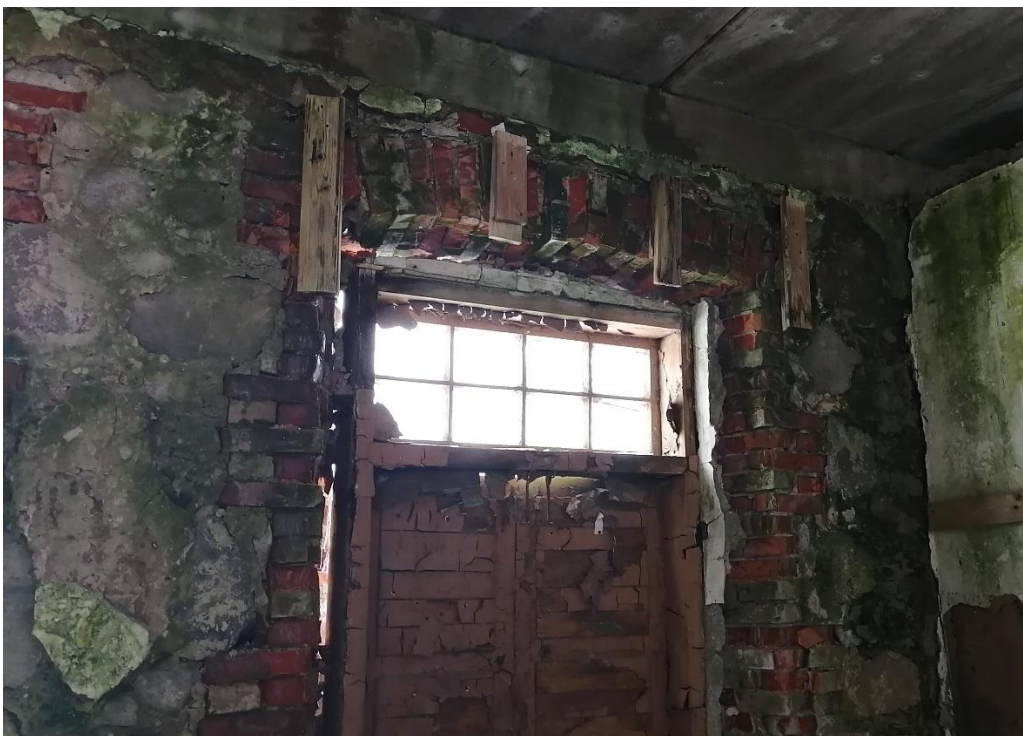
Foto 4. Sisevaade meierei peauksele. (Autori erakogu, 2023)

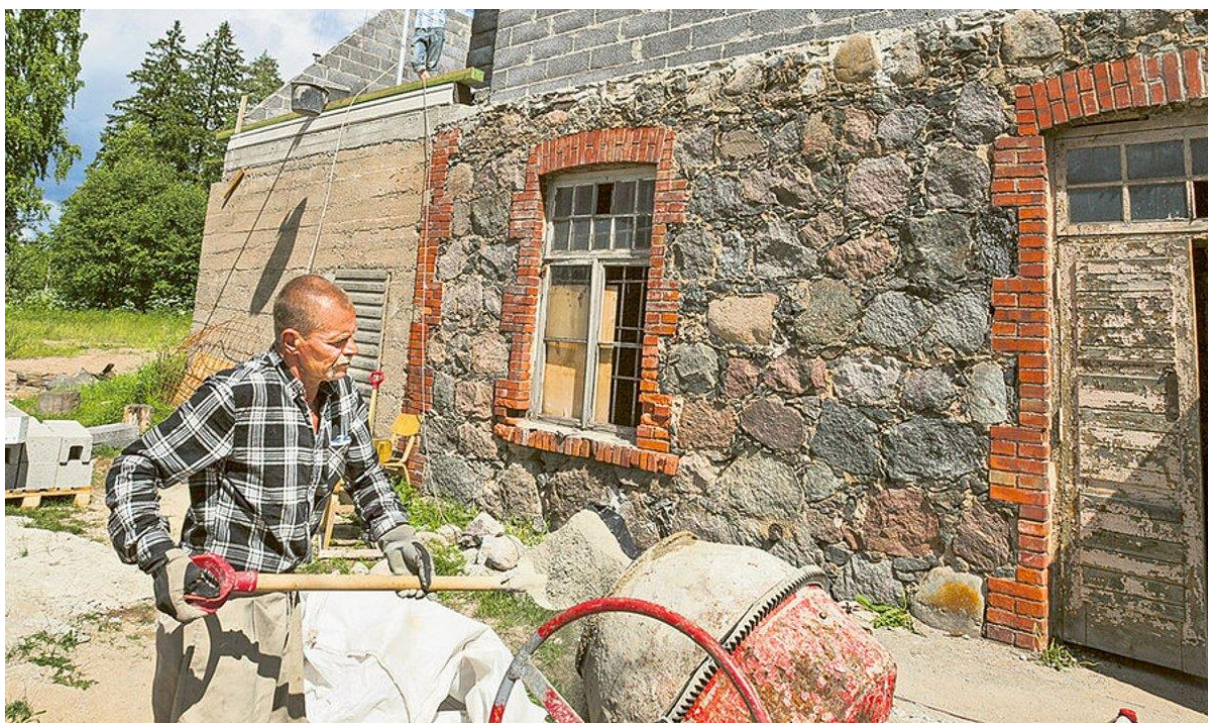
Foto 5. Kääpa meierei ümberehitustööd, mille käigus jäi hoone ilma katusest. (Maaleht, foto R. Tasso 15.06.2013)

Maalehe fotol on hästi näha hoone esifassaadi olukord enne renoveerimistöde algust ja ajal. Akna ja uste ääristused on veel terved ja kahjustamata.

Kuna katus puudub, tuleks hoone seinad konserveerida, et kaitsta edasist lagunemist.

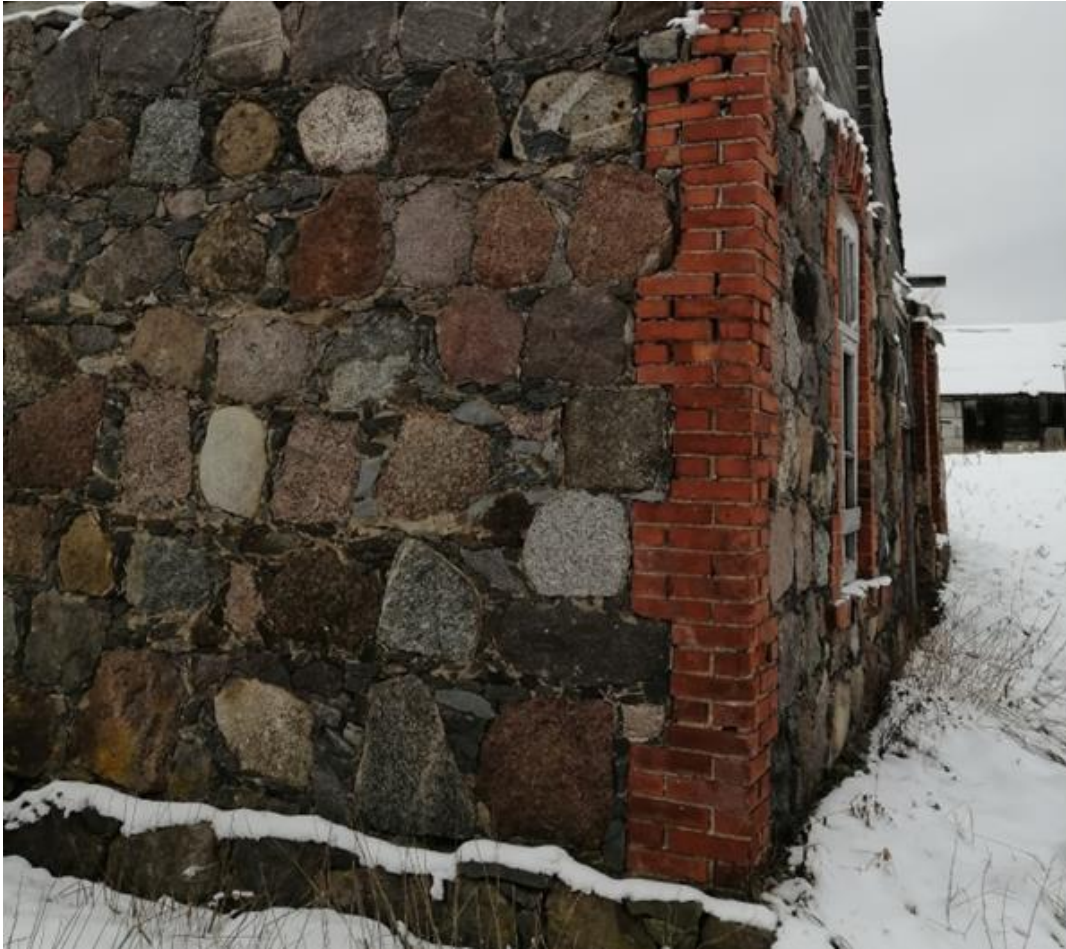
Foto 6. Kääpa meierei seinad 2023. (Autori erakogu, 2023)

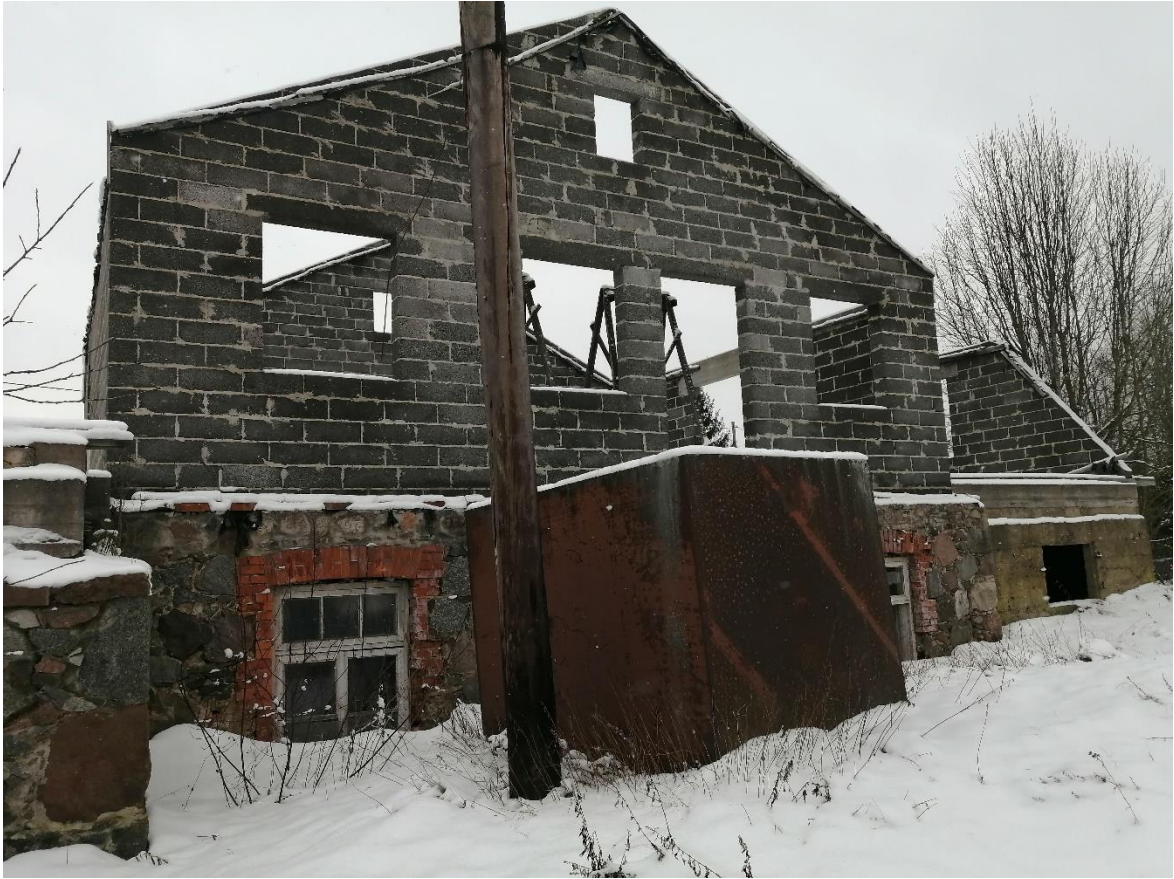
Aknad ja uksed on valmistatud puidust ning nii on säilinud mõnedel akendel ja ustel sarnane lahendus. Algsete akende ja uste ülaosas on kaherealiselt asetsevate ruutudega aknad. Hilisemal, esifassaadil vahetatud aknal, on näha teistsugust akna ruudustiku jaotist. Hoone tagakülje aknad on väiksema jaotisega ning väljast vaadatuna osaliselt mattunud maapinna alla.

Foto 7. Meierei vaade tagaküljest. (Autori erakogu, 2023)

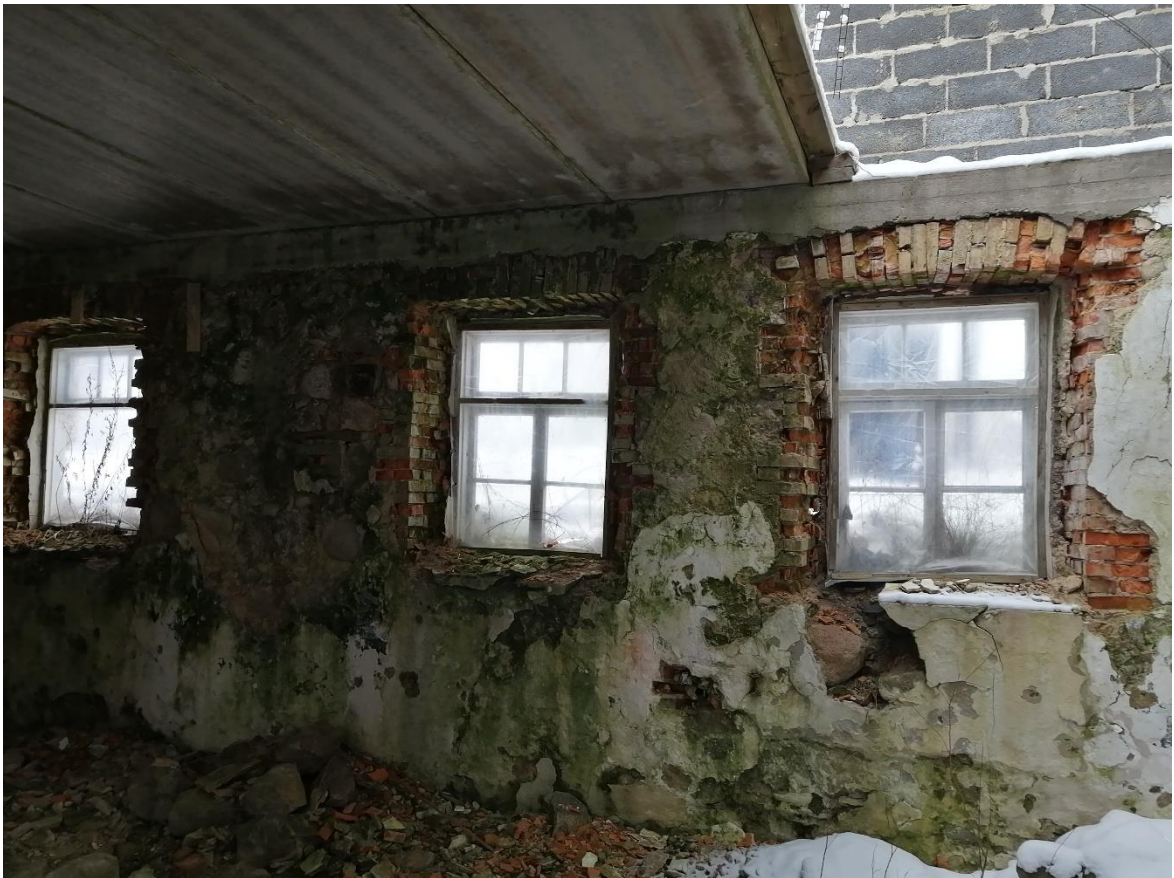
Foto 8. Meierei tagakülje aknad hoone sisemusest. (Autori erakogu, 2023)

Hoone siseseintel on märgatavad niiskuskahjustused, mille on põhjustanud katuse puudumine. Lagunenud on nii tellised, kui ka krohv ning seintel vohab rohevetikas.

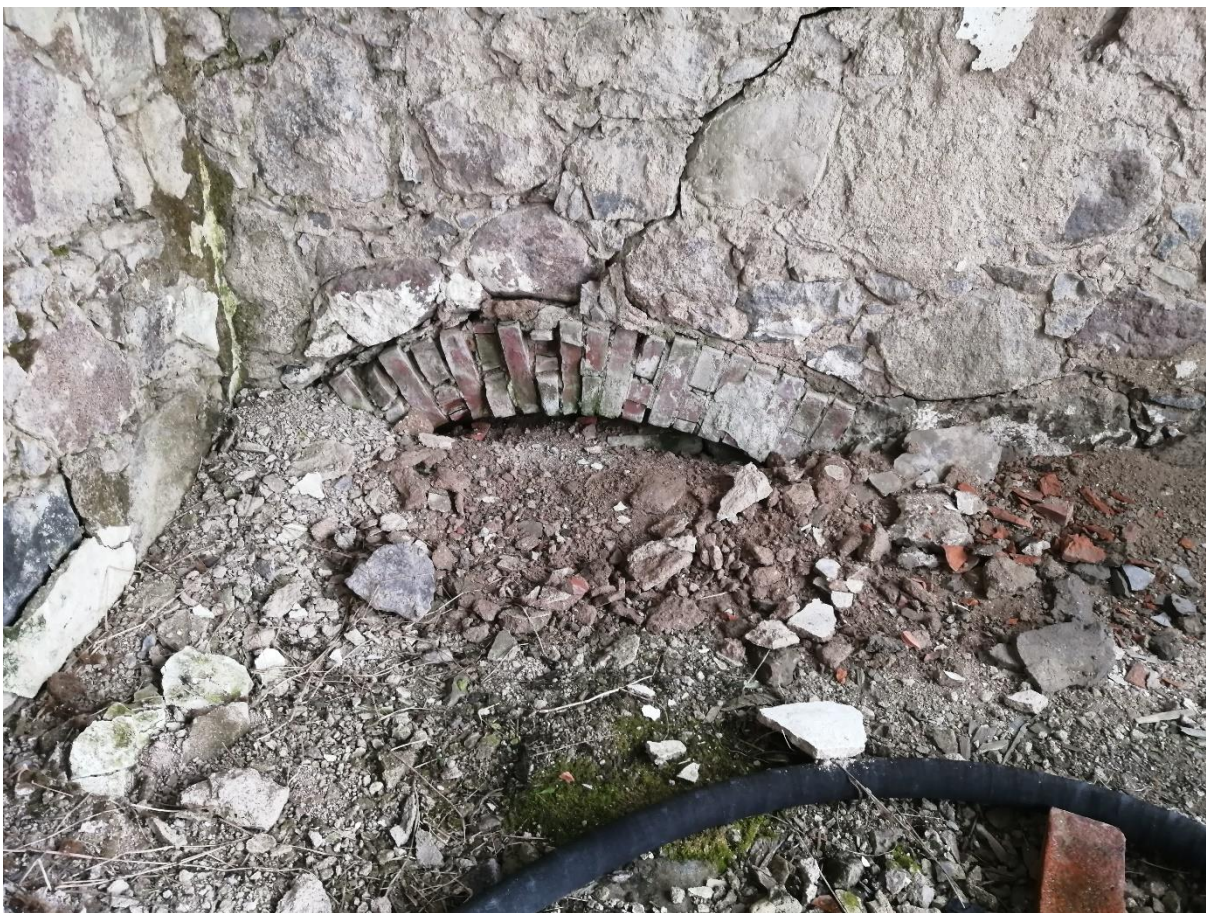
Tänaseks on säilinud ainult küttekolde aimatav ava, see on laotud kaarjalt, punasest telliskivist ja on mattunud pea täielikult kivipuru ja mulla alla.

Foto 9. Hüpokaustahju säilinud ava. (Autori erakogu, 2023)

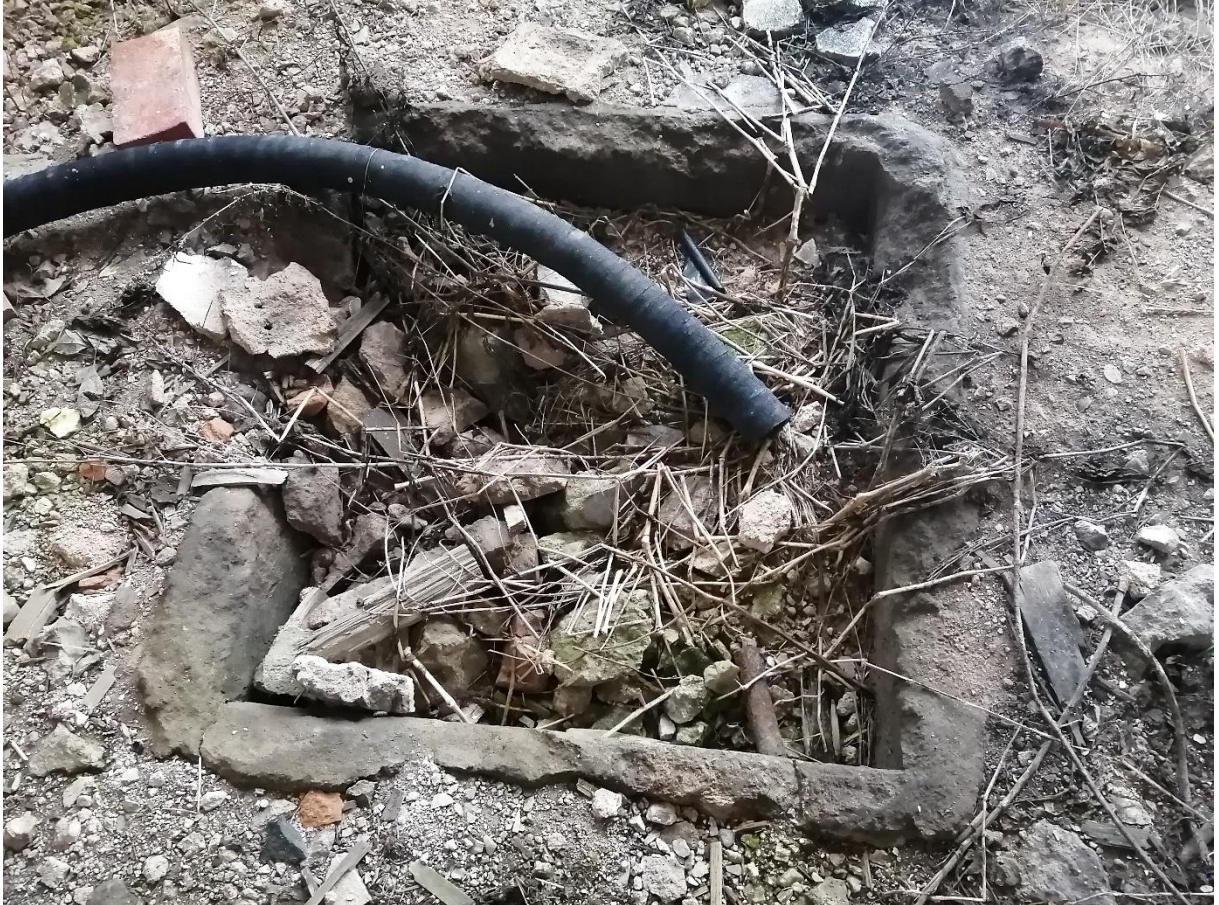
Samas ruumis, kus küttekahi on põrandas välja tulnud ruudu kujuline moodustis, mille olemasolu on autorile hetkel ebaselge. Suure tõenäolisusega on tegemist kas mingit sorti sissepääsuga keldrisse, kus asus laoruumid ning kus hoiti valmis toodangut (või) ja ka jääd või kanalisatsiooni avaga (?). Teise võimalik valik on, et tegemist on algse kanalisatsiooniavaga (?).

Foto 10. Põranda lammutamisel ilmnenud ava. (Autori erakogu, 2023)

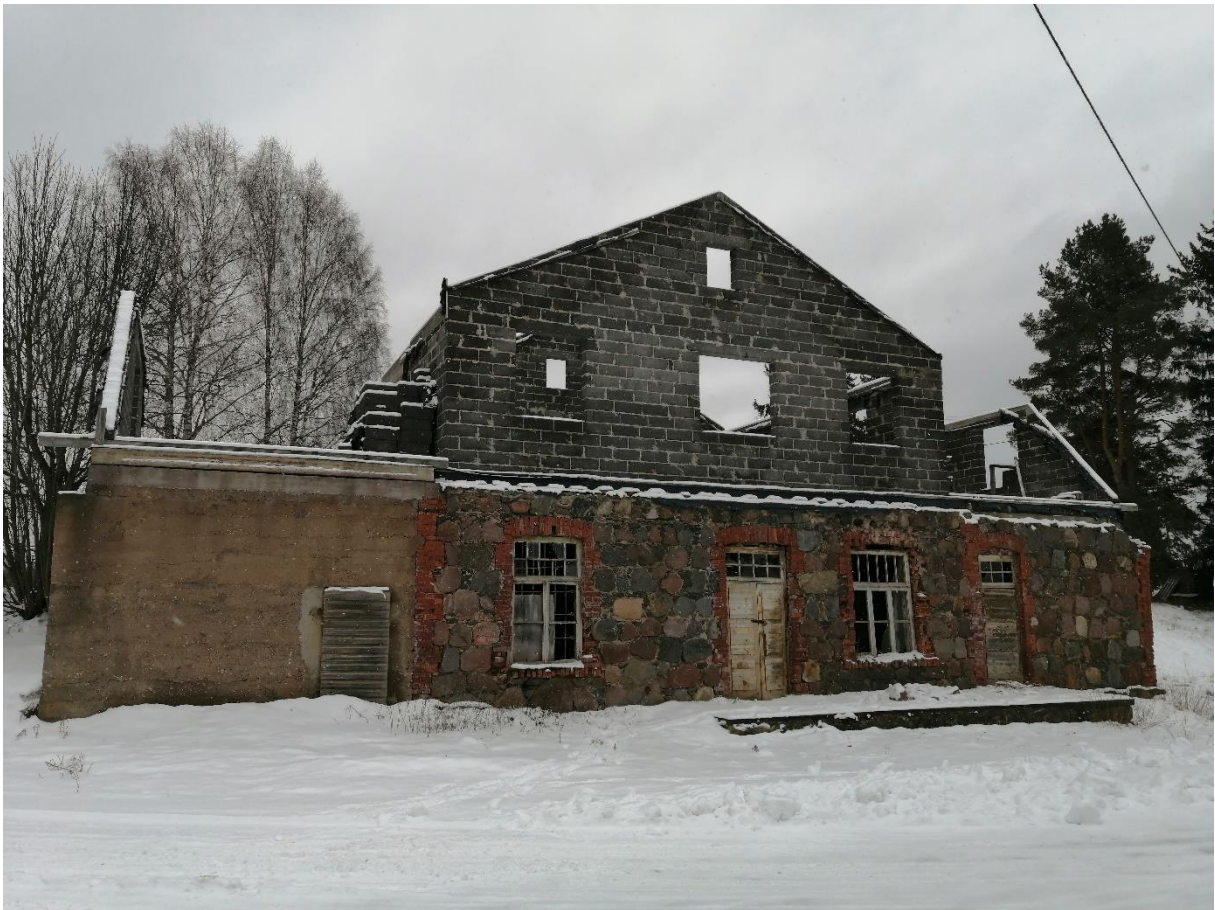
Hoone olukord on tänaseks päevaks väga halb ja selle lagunemise peamiseks põhjuseks on 2013. aastal ehitamata jäänud katus. Katust ajutiselt katnud kile on aastatega rebenenud ning viimased 8–9 aastat on hoone olnud ilma katteta.

Foto 11. Kääpa meierei fassaad. (Autori erakogu, 2023)

- Lammutada nii kolhoosi kui ka seltsi ajal ehitatud juurdeehitused ning taastada hoone algsetes mõõtudes. Täiesti mõeldav on ehitada hoonesse 2 korterit.
- Katta hoone ajutise katusekatte materjaliga, et peatada hoone edasist lagunemist.
- Teha ekspertiis hoone seinte, vundamendi ja betoneeritud vahelagede olukorra kohta.
- Toestada hoone varisemisohu vältimiseks.
- Sulgeda kõik hoone sissepääsud ohutuse tagamiseks. Praegusel kujul on hoone ligipääsetav kõigile inimestele (puuduvad lisaks katusele ka aknad ja ukсед).
- Säilitada meierei esifassaadil piima vastuvõtutrapp peaukse juures – mis on seda tüüpi hoonetele väga omane.
- Selgitada välja keldri seisukord, võimalusel võiks keldri taastada.
- Kaevata välja vundament.
