**Ajalooline ülevaade ja väärtused | tehniline seisund ja
restaureerimise ettepanekud**

Tööstuse 38, Tallinn

2022/2023 õppeaasta
Arhitektuuri konserveerimise ja restaureerimise täiendkoolituse lõputöö

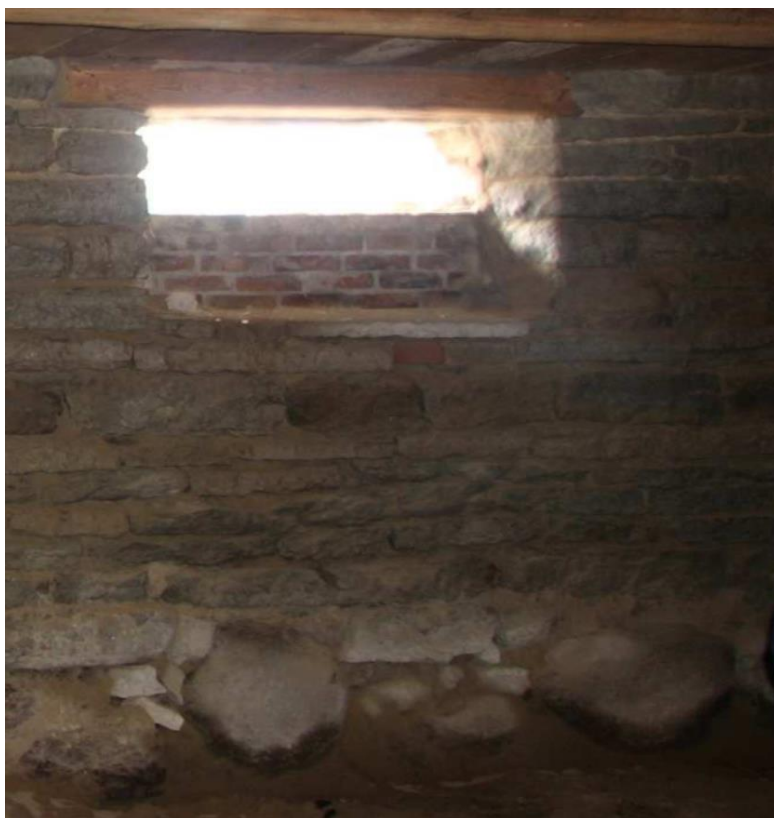
Hoone on terves oma maapealses mahus kellerdatud. Vundamendil puudub taldmik ja põrandaid on süvendatud kuni vundamendi alumise osani, kus paljanduvad müüritises kasutatavad põllukivid. Alumised kihid on väga korrapäratu laotisega ja osaliselt lagunened, kuid suuri pragusid keldriseintes ei ole märgata. Kõik seinad on krohvimata, ega ole ka märke varasemast krohvikihist. Alumised kivid ja pinnas niisked.

15. Keldriseinas paljanduvad maakivid (autori foto)

Keldri süvendamisel tugineda eelkõige geoloogilistele ja ehitustehnilistele uuringutele. Välja kaevata olemasolevad muldpõrandad (kohati ka mingi tundmatu ainega tugevdatud pinnaspõrandad), allavundeerimise käigus toetada vundamendi seinu ja töid teostada etapiliselt. Kaaluda põrandaaluste drenkaevude paigalduse vajadust. Hoovi poolt tuleks võimalusel vundament lahti kaevata ja hüdroisoleerida. Keldrisse rajada nõuetekohane ventilatsioon. Juhul kui keldrit ei süvendata ja jääb kasutusele kütmata hoiuruumina, soojustada keldrilage ja tagada tuulutus niiskuse välja ventileerimiseks.

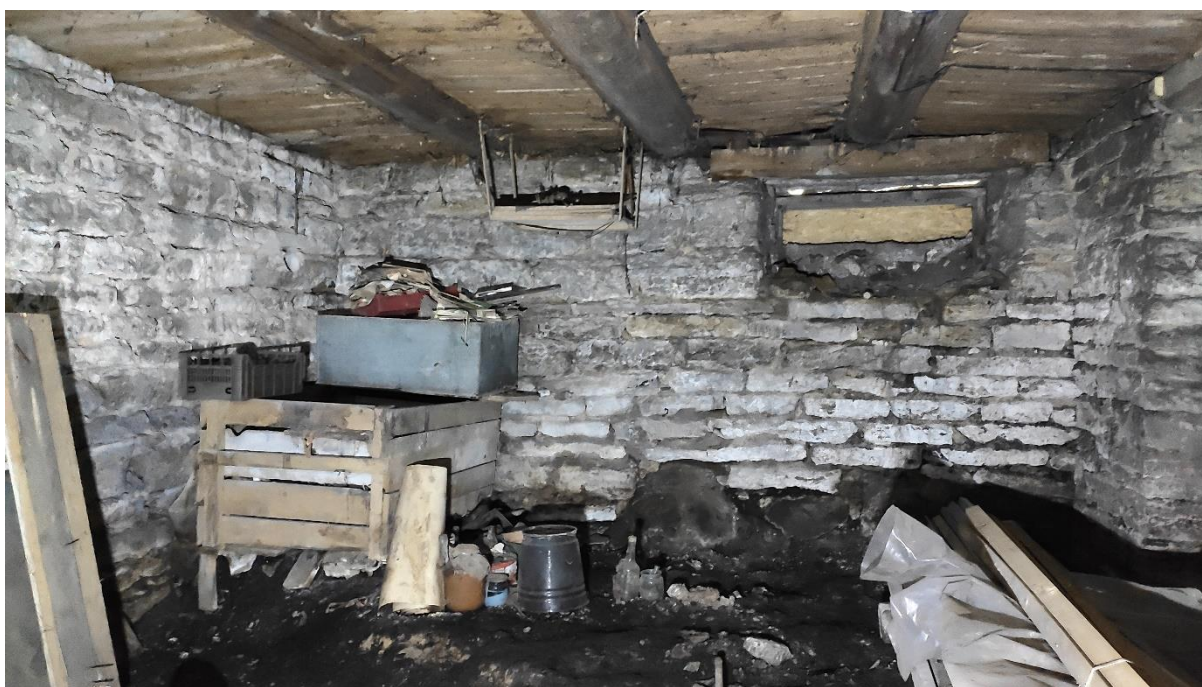
16. Keldriseinad ilma läbivate pragudeta (autori foto)

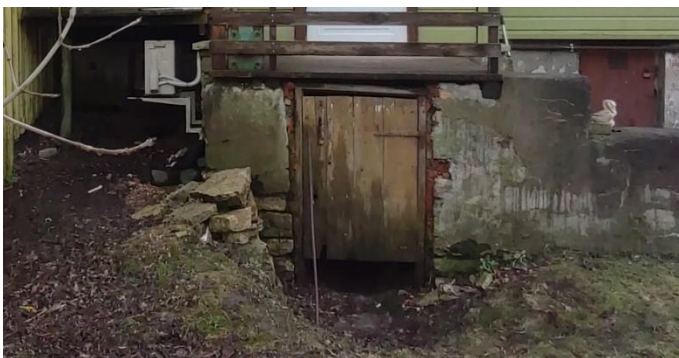
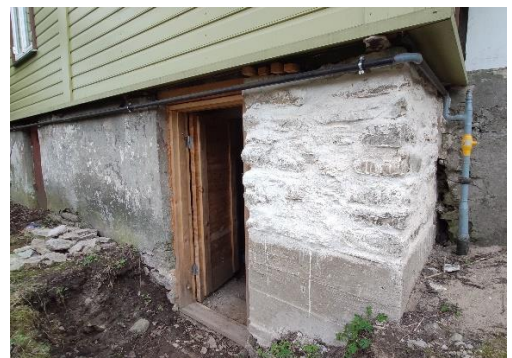
Hoovi poolses soklis asuvad keldrisse pääsud (kokku 3tk), millest kaks on 0,3-0,5m allpool ümbritsevast maapinnast. Nii lumesula- kui sadevesi pääseb takistamatult keldrisse ja on selle ka korduvalt üle ujutanud. Trepikoja välisnurga vundamendile on laiali vajumise vältimiseks alla valatud betoonist vöö.

18|19. Maapinnast allapoole jäävad keldri sissepääsud (autori fotod)

Peaukse ette paigaldada saetud pae- või graniitkivist aste. Hoovis olevatele keldrissesepääsudele rajada trepid koos tugimüüridega, kõige ülemine aste tõsta maapinnast min 50mm ülesse-poolle. Kaaluda varikatuste rajamist sissepääsude kohale. Vertikaaliga anda kalded hoonest eemale (hoovis). Esimesele korrusele viiv paekivist astmetega trepp võtta lahti ja alt täita, korrastada ka tugimüüri. Osaliselt saab kasutada olemasolevaid astmeid, osaliselt tuleb lasta saagida uued paekivist astmed. Tagumise sissekäigu esise trepi võib tervenisti uuesti rajada (ka koos mademe, keldrisse pääsu ja tugimüüridega).

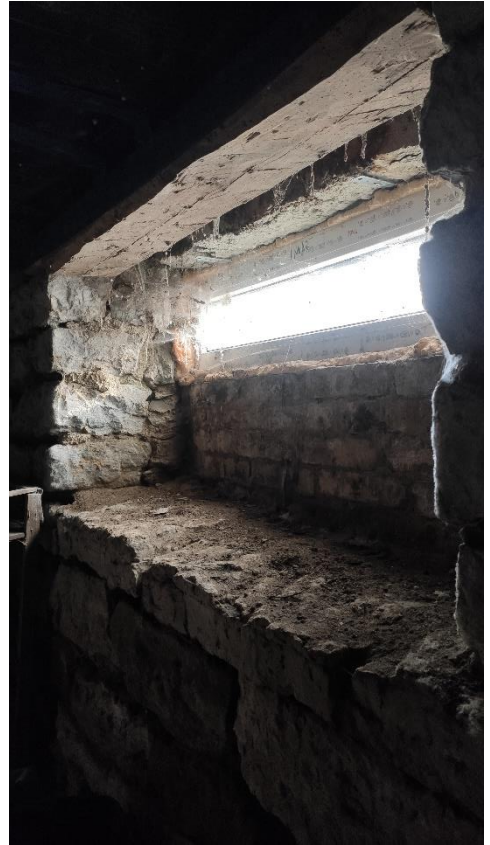
Akende sillused on suhteliselt hästi säilinud, tegemist on topeltsillustega – seestpoolt puidust ja väljast paekivist. Puitsillustel nähtavad niiskuskahjustused puuduvad. Seoses tänavatasapinna tõusuga on aknad alt pooles ulatuse kinni laotud.

20. Pooles ulatuses kinni laotud topeltsillustega keldriaken (autori foto)

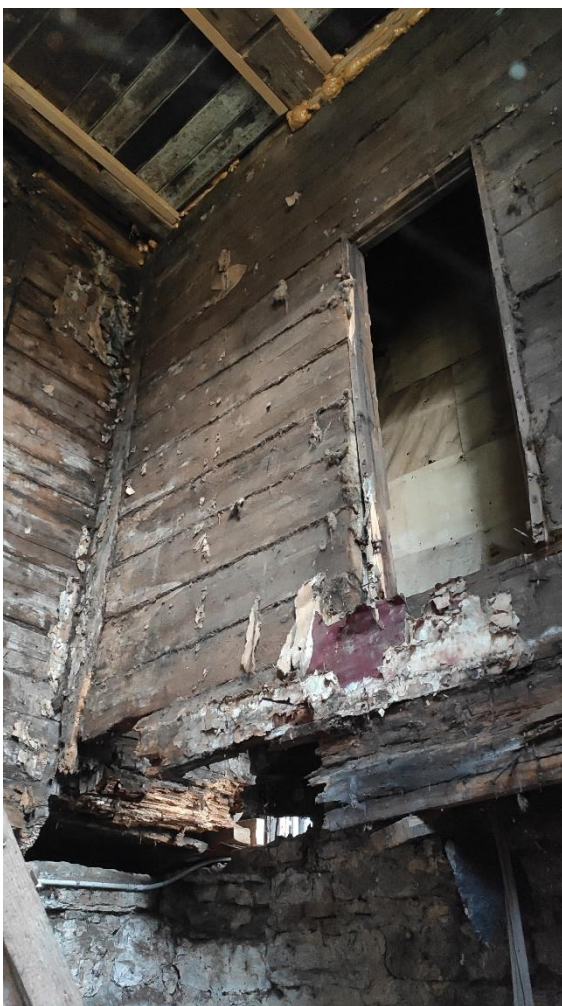
Hoone välisseinad on ehitatud rõhtpalk konstruktsioonis. Palkide vahed on takutatud ning palgi paksus on keskmiselt 20cm. Alumised palgired on niiskuskahjustustest tulenevalt osaliselt pehastunud. Hoovipoolsete trepikodade välisseinad on ehitatud 3 tollisest rõhtsest plangust. Nähtavatest kahjustustest on tugevalt saanud kannatada trepikodade vahelise juurdeehituse osa. Seal on üheks põhjuseks olnud kindlasti lekkiv kanalisatsiooni püstak.

22. Pehkinud alumised palgid (autori foto)

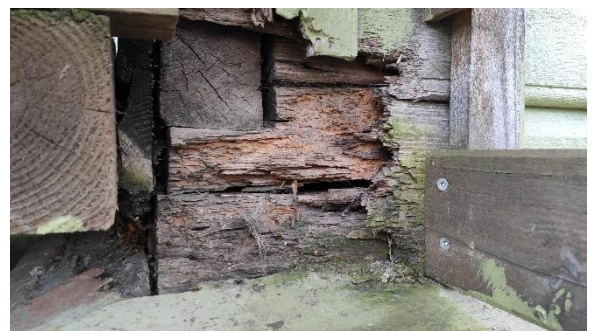
23. Voodrilaua alt paljanduv pehkinud palk (autori foto)

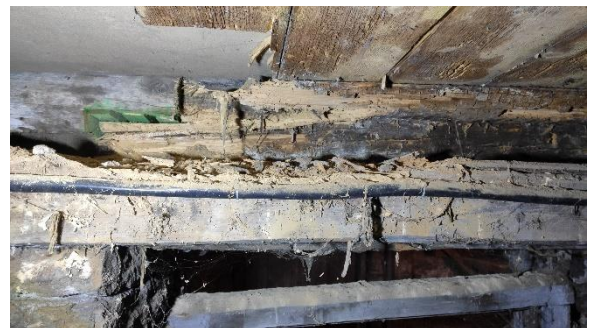
Osaliselt on pehkinud aluspalke omaniku poolt viimaste aastate jooksul ka välja vahetatud. Üle terve hoone on korralikku laastamistööd teinud ka toonesep. Tules on tõsiselt kannatada saanud ka hoovipoolne suurem trepikoda.

24. Toonesepa kahjustused keldris (autori foto)

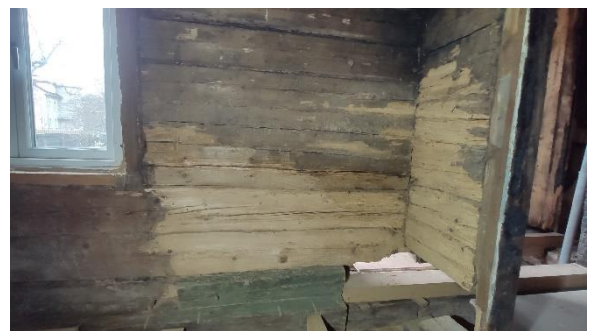
25. Toonesepa kahjustused esimesel korrusel (autori foto)

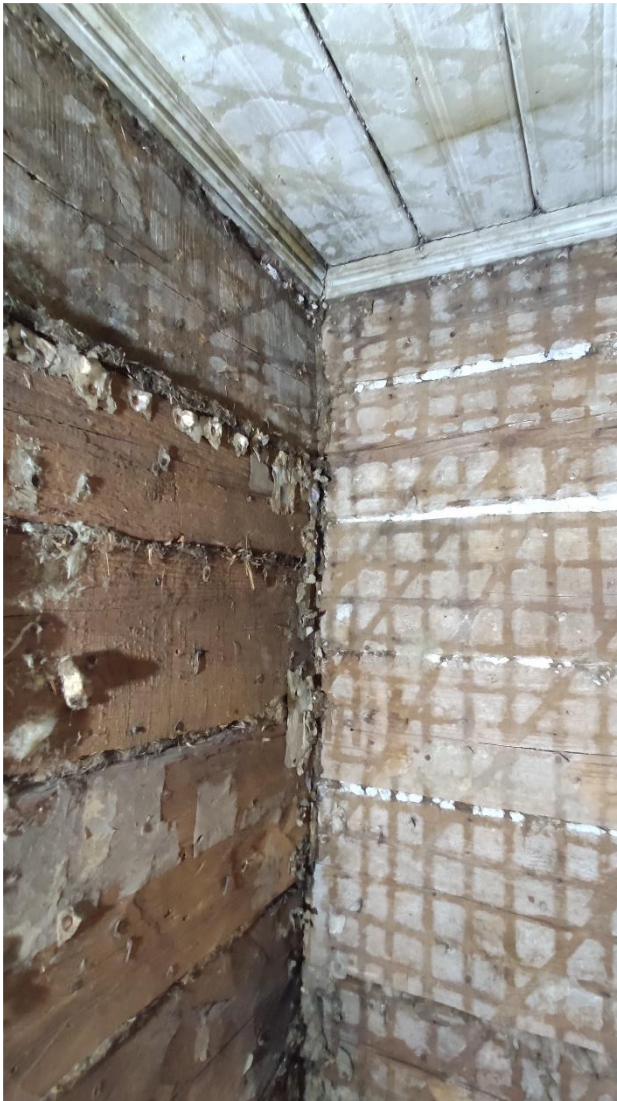
Siseseinad on valdavalt palkseinad, osaliselt ka puitsõrestik seinad kaetuna kahelt poolt planguga. Osaliselt on seinad olnud seest kaetud lubikrohviga. Krohvi nakke parandamiseks on kasutatud laastust krohvimatte. Kuid valdavalt on olnud seinakattematerjaliks naeltega seina löödud tapeet. Tapeedist on kahjuks säilinud vaid üksikud fragmendid. Hilisemas kihistuses on ka varem tapeedi all olevaid seinu üle krohvitud.

26. Krohvivõrgu jäljed seinal ja laes (autori foto)

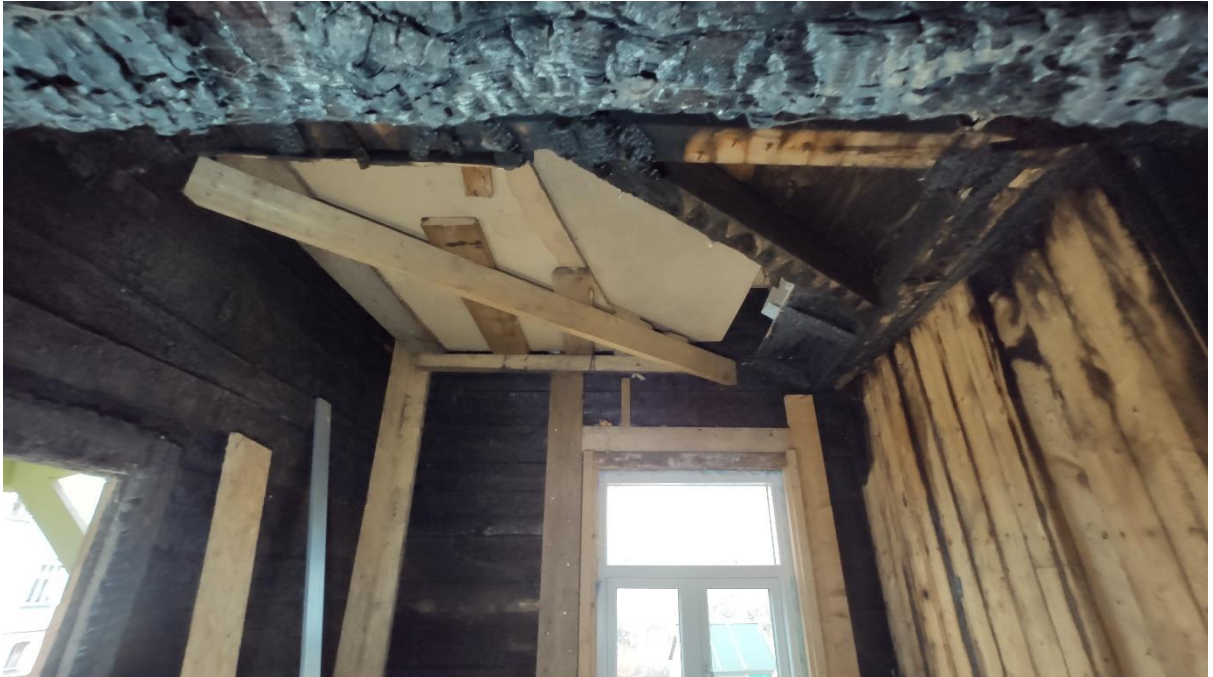
Põlengus on osaliselt saanud kannatada ka esimese korruse koridor ja 2 korterit. Trepikoja seinad on suures osas söestunud. Ülejäänud seintel on nii tule kui suitsukahjustusi.

28. Tulekahjus kannatada saanud trepikoda (autori foto)

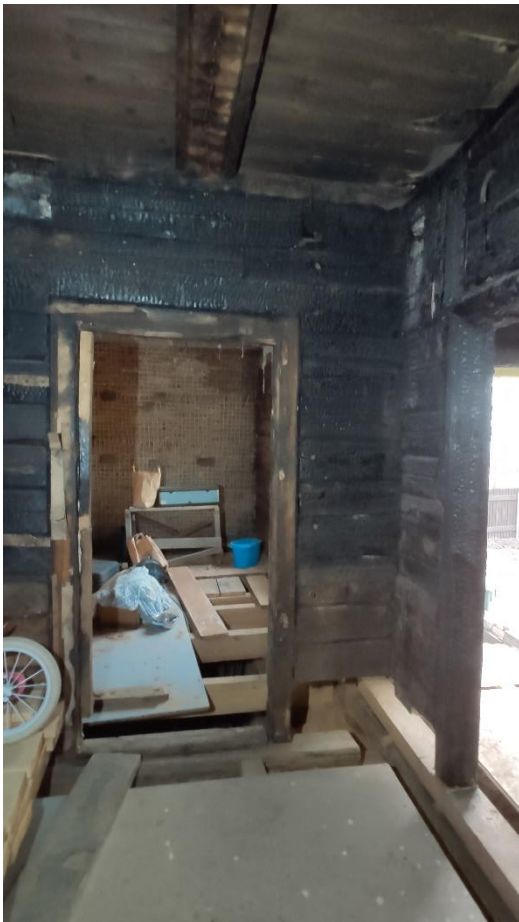
29. Tulekahjus kannatada saanud korter (autori foto)

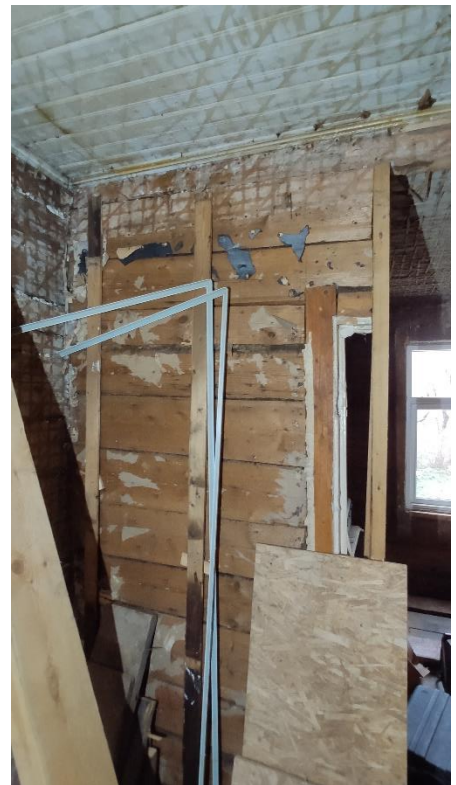
Osaliselt on vaheseinu aegade jooksul välja lõhutud ja ka avasid väga juhuslikult suurendatud.

30. Juhuslikult suurendatud ava (autori foto)

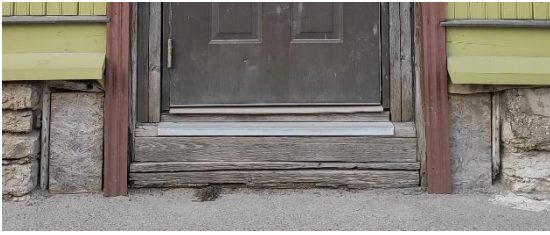
46. Kunaigise trepiastme asukoht (autori foto)

Hoone kõik välistrepid on lagunened. Tänavafrendis olnud peaukse esine aste on tervenisti hävinud.

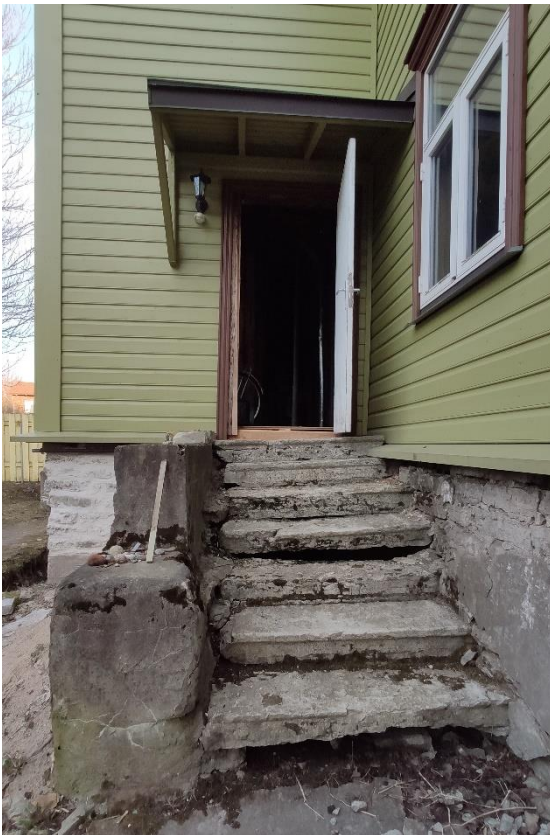
Hoovis olevate trepikodade välistrepid on väga halvas seisus. Esimesest ehitusjärgust pärineva trepi paekivist astmed on ära vajunud ja astmeplaat murenened, enamus astmetel astmeninad murdunud. Tugimüür on krohvitud tsementkrohviga.

47. Hoovitrepikoja amortiseerunud astmeplaadid (autori foto)

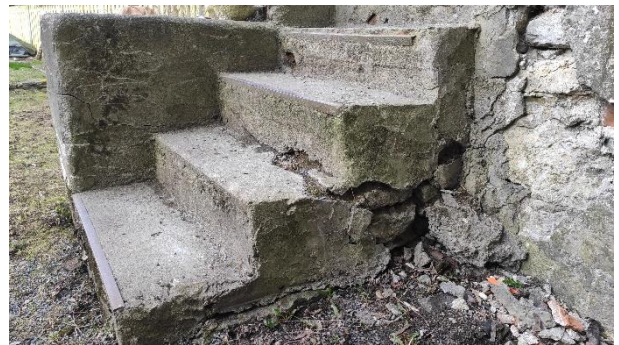
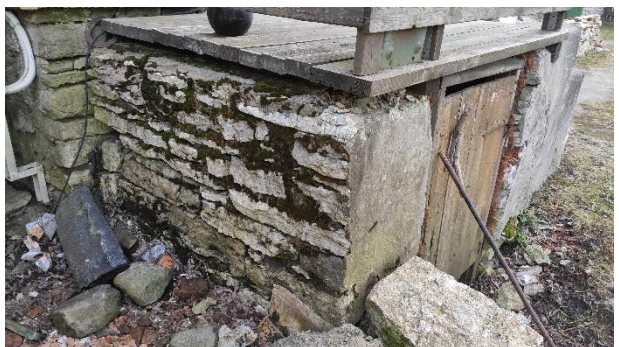
1923 aasta juurdeehitusest pärit trepp koos mademega on ehitatud vähem kvaliteetsest ja osaliselt juba varem kasutatud materjalidest. Astmed on üle valatud betooniga, mille esiservas metallvinkel. Treppidel ei ole säilinud piirdeid.

48. Tagumise trepikoja hilisem välistrepp (autori foto)

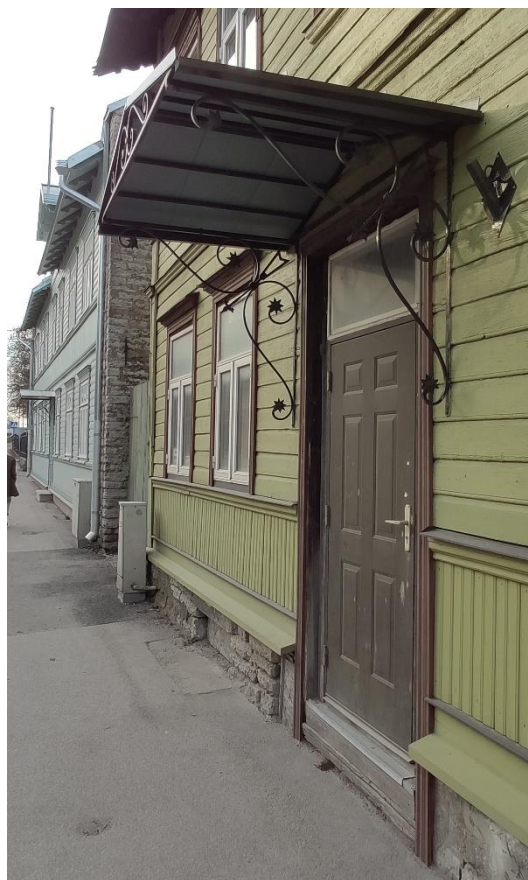
Hoone ees olev varikatus ei ole küll originaalne, kuid jäljendab ajastule omaseid sepistatud konsoolseid valtsplekist varikatuseid. Sepiskandureid kaunistavad tähekesed ja odaotsad on ajastu mõttes veidi liiga romantilise alatooniga, samuti on metall liiga peenikese ristlõikega.

50. Sepiskanduritel varikatus (autori foto)

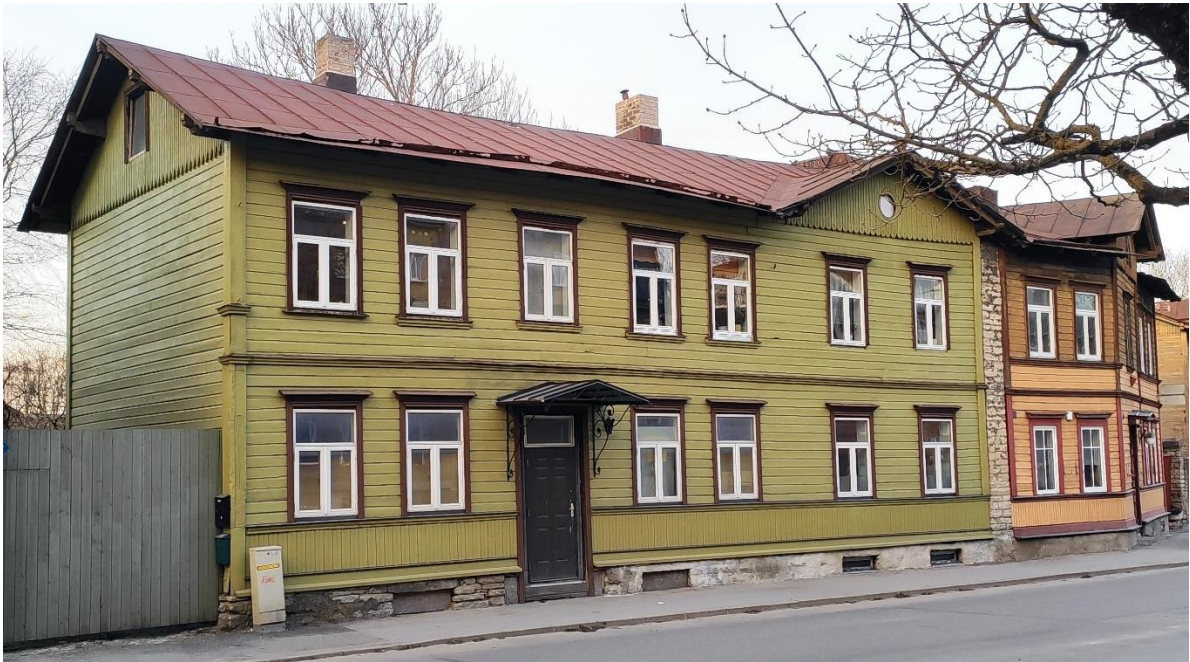
53. Vaade hoone katusele Tööstuse tänavalt 2023 (autori foto)

Katusekatteks on tihedal 1 tollisel roovlaudisel olev valtsplekk. Plekk veel peab, kuid on olulisel määral korrodeerunud. Katusel on räästapealsed rennid, mis on sisuliselt juba läbipaistvad. Aluskonstruktsiooni moodustavad tahutud palkidest sarikad, mis toetuvad välisseinte räästapärlinkitele.

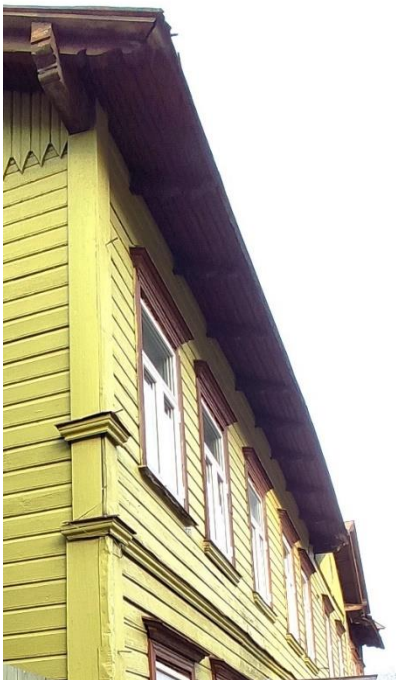
53. Räästapärlink ja sarikad (autori foto)

Räästast välja ulatuvad sarikaotsad on saelõikelised. Vahepärline ega penne konstruktsioonis kasutatud ei ole. Nii sarikatel kui roovlaudisel on märgata sadevee poolt tekitatud lokaalseid puidukahjustusi. Katuse hari on olulisel määral läbi vajunud.

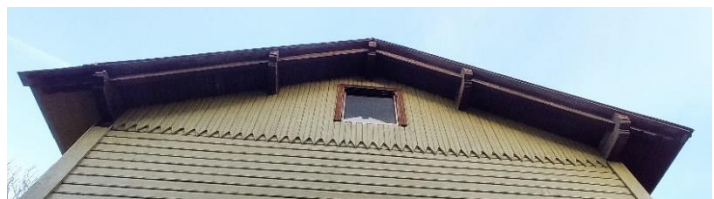
Hoone otsaviilus olevad saelõikelised pärlinkite pikendused on heas seisukorras. Harja- ja vahepärlinid on pigem dekoratiivsel eesmärgil, sest otsaseinast sissepoole need ei ulatu.

54. Otsaseina hästi säilinud pärlinkite pikendused (autori foto)
