Vana-Pärsti mõisa töolistemaja seisukorra analüüs ja ettepanekud säilitamiseks

Vana-Pärsti mõisa töölistemaja seisukorra analüüs ja ettepanekud säilitamiseks

Järvemäe, Pärsti küla, Viljandi vald, Viljandi maakond

2022/2023 õppeaasta
Arhitektuuri konserveerimise ja restaureerimise täiendkoolituse lõputöö

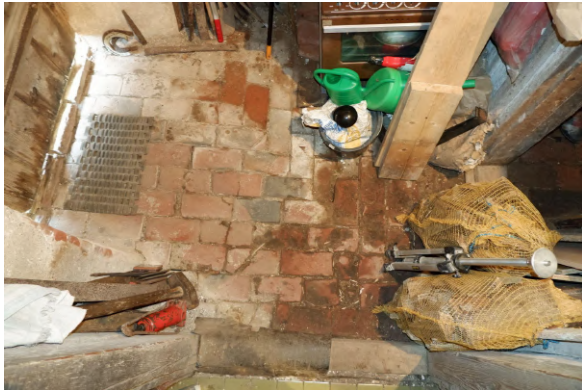
Põrandad on algupärased - alumise korruse abiruumides põletatud punastest savitellistest ning nende seisukord on kehv. Paljudes kohtades on põrandad tugevalt vajunud (kuni 300 mm), seda on näha hästi joonistel 9 ja 10.

Joonis 9. Tellispõrand. Autori foto.

põrandatele laduda. Puitpõrandad peaks samuti lahti võtma, hindama põranda karkassi seisukorda, ning vajadusel seal midagi välja vahetama või asendama. Võimalus ka, et tellispõrandate aluspõrandaid valades valada ühtlasi ka puitpõrandale alus. Olemasolevat vana põrandalaudist saab ja peaks kasutama.

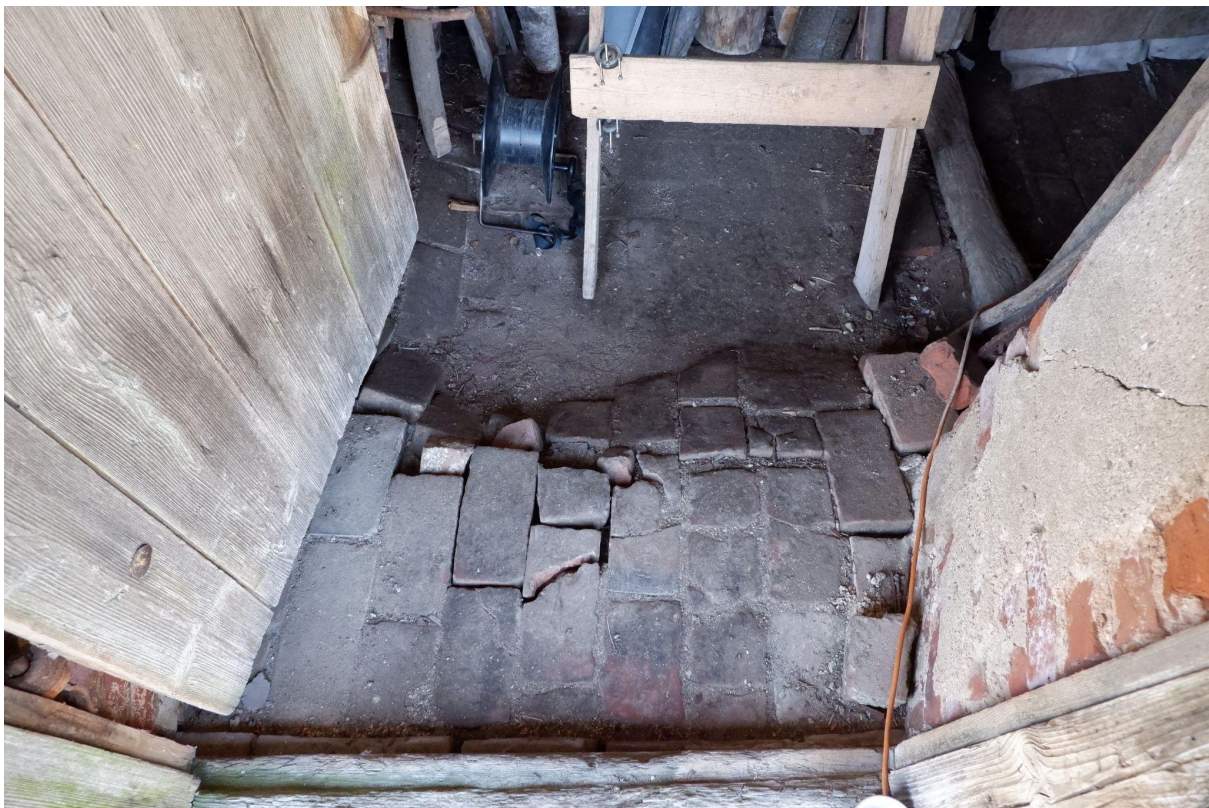
Joonis 10. Tellispõrand tagumise välisukse juures, väga suur vajum. Autori foto.

Selle põhjus pole teada, omanik arvab, et tellispõrandad on rajatud pinnasele ja närilised on need alt tühjaks kraapinud. Eluruumides on arvatavasti algupärased puitpõrandad (Joonis 10.), laua laius ligi 25 cm. Puitpõrandad on viimistlemata. Nende seisukord on tellispõrandatest mõnevõrra parem - küll veidi niisked, aga mitte kuskilt täitsa mäda, küll aga hiireauke täis. Põrandad tuleks hoonet restaureerides täielikult üles võtta, rajada põrandaalune soojustus, see on vajalik hea sisekliima loomiseks ja ka püsivate küttekulude vähendamiseks, siis kivi- ja betoonpõrandatele korralik betoonist alus valada ning seejärel vanad tellised uuesti mustris

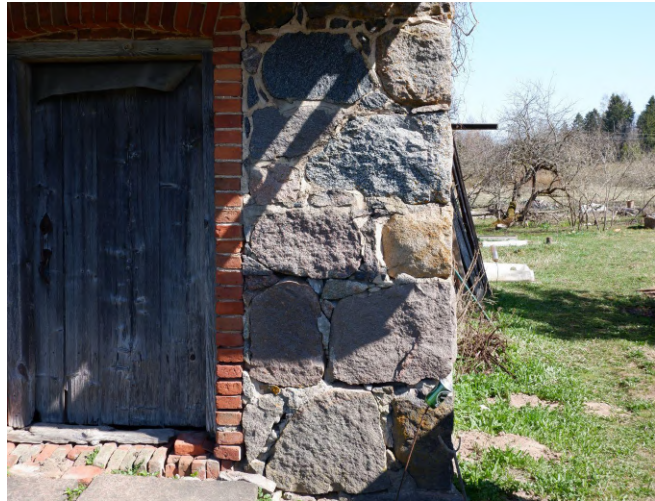
Paremal. Joonis 13. Vihma poolt välja uhutud vuugimört, tühjad vuugid. Autori foto.

Välisseinad tuleks hoonet restaureerides korralikult ära vuukida, ning liialt kulunud/purunenud tellised akende raamistustes ära vahetada. Siseseintele oleks vaja rajada korralik vundament ehk need tuleks tõsta vundamendi valamise ajaks üles. Siseseinte palgid ise on tugevad ning neid asendada ei pea. Siseseinte lubikrohv seisab muidu üsna hästi seinas, aga kui siseseinu tõstma hakata, siis see ilmselt sinna alles ei jää, asendada uue lubikrohviga. Elutoas, kus on säilinud vanad maalingud, peab üritama neid säilitada.

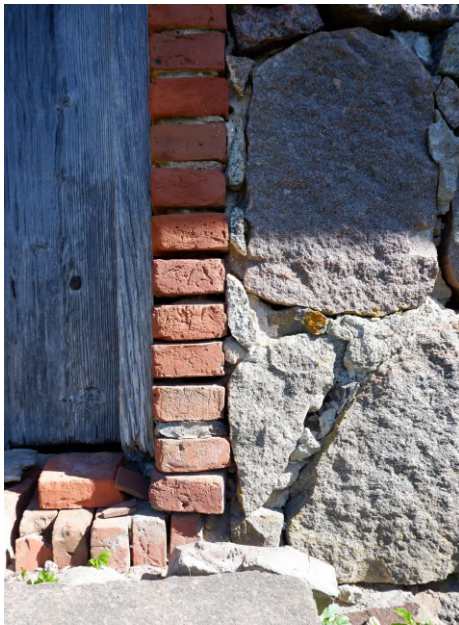
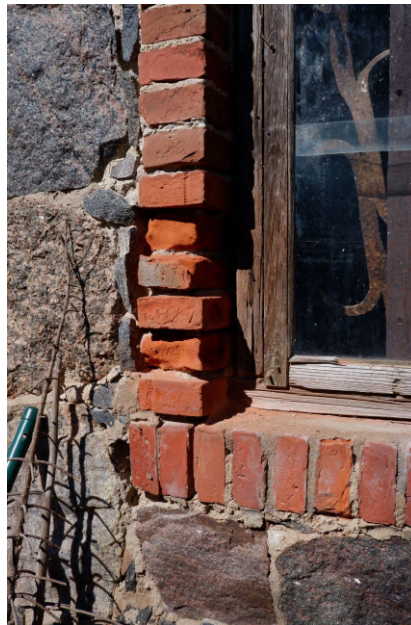
Vasakul. Joonised 16 ja 17. Avasid ääristavate telliste vahelt on vihm segu välja uhtunud ja samuti ka telliseid kahjustanud. Autori foto.

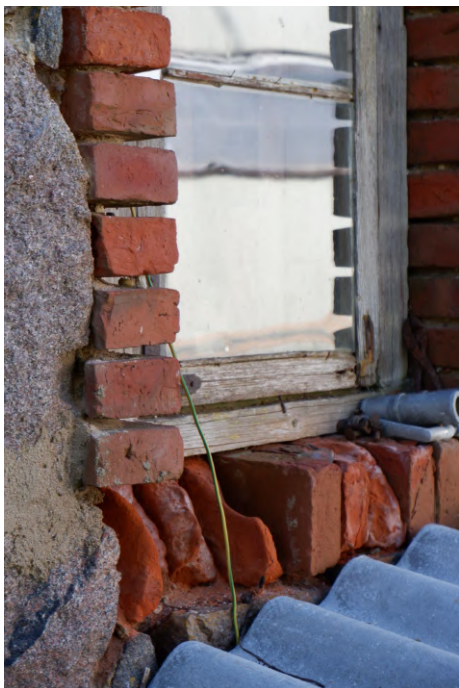
Vasakul. Joonis 18. Väljuhutud segu ja kahjustunud tellised hoone otsaseinas. Autori foto.

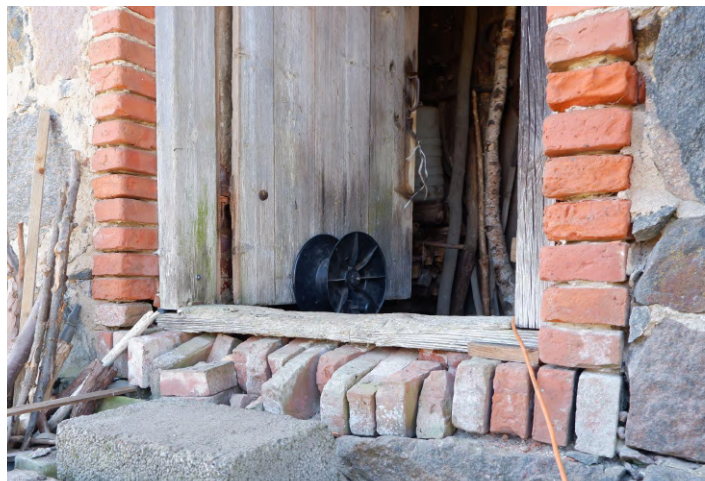
Üleval. Joonis 19. Väljauhutud segu ja kahjustunud tellised hoone kirdeseinas välisukse ümber. Autori foto.

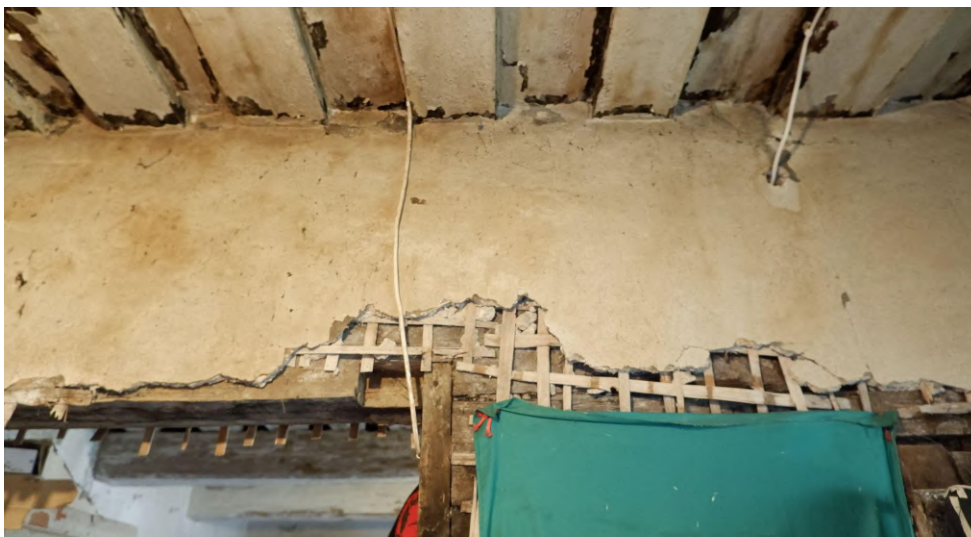
Joonis 21. Maha varisev krohv siseseinal. Autori foto.

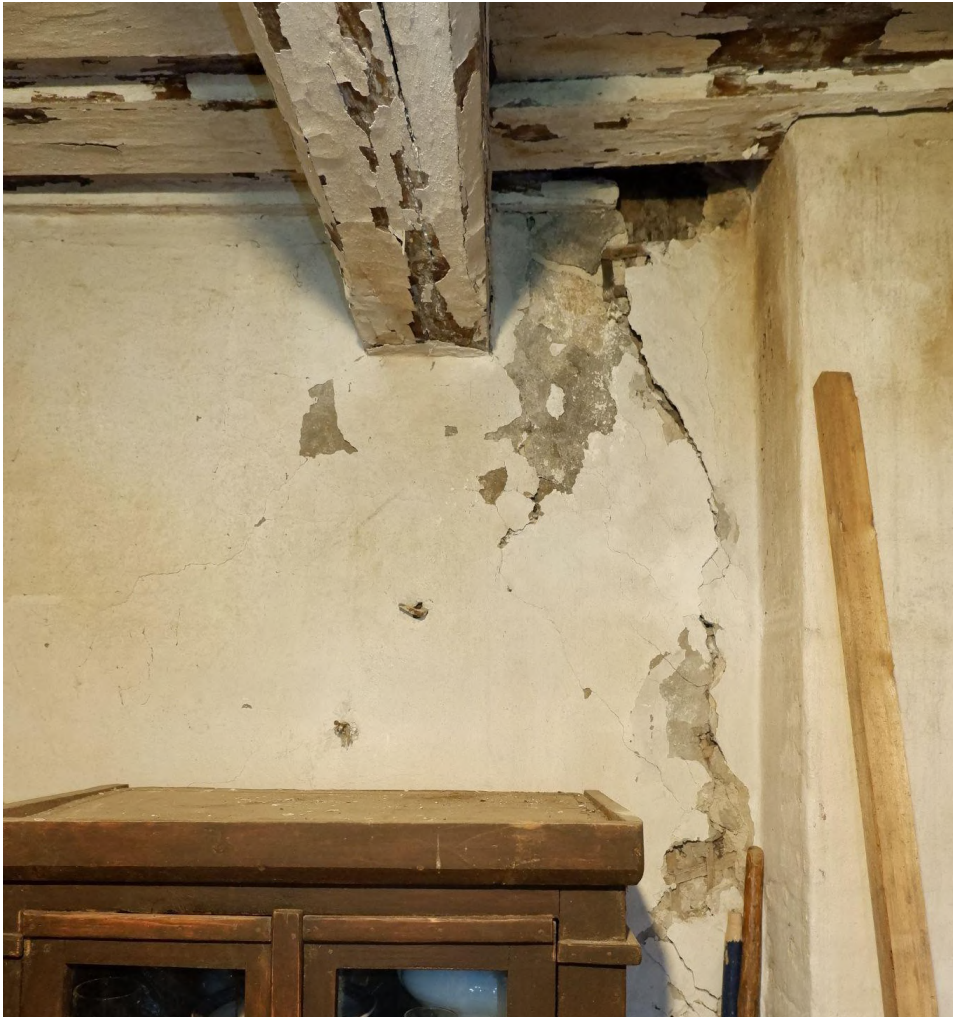
Joonis 22. Suur pragu siseseina lubikrohvi viimistluses. Autori foto.

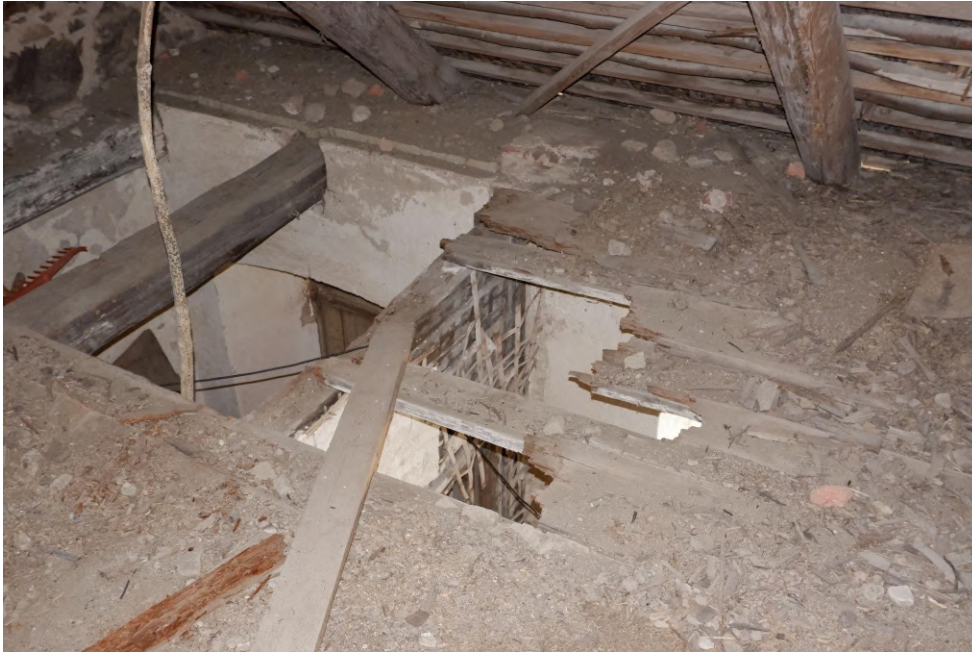
Vahelagi on suures osas heas seisukorras, aga esineb ka probleemseid löike, eriti just kohtades, kust on katus läbi sadanud (Joonis 27). Pehkinud kohtades on laudis ka alla kukkunud. Probleemseteks kohtadeks on kogu katuseharja alune ning kaks nurka. Hoone restaureerimisel saaks osa laudisest ära kasutada, aga mingi hulga peaks kindlasti asendama. Talade puhul ette näha proteesimist, vajadusel asendamist samaväärsel materjaliga.

Joonis 27.
Pehkinud ja alla
kukkunud
laudis. Autori
foto.

Vahelae talad on väärtuslikud ning enamuses tugevad. Pehkinud kohtades peaks neid korralikult proteesima, tõelisel vajadusel võib mõne tala asendada uuega. Pehkinud laelaudise kohalt peaks laelaudise vahetuse ajaks eemaldama raske täidise (lubi/liiv/saepuru) soojustuskihi. Selle eemaldamine ja utiliseerimine on keeruline, kui laelaudis on pehkinud kohtades vahetatud, saab raske täidise sinna tagasi asetada. Uue laelaudise peale peaks panema kanga, et vältida raske täidise pudenemist allakorrusele. Kui selgub, et laelaudise kahjustused on laialdasemad, ning vahetusse läheb planeeritavast rohkem laelaudist, kui praegu arvatud, võib raske täidise vahetada tänapäevaste, aga ka vana majaga sobivate soojustusmaterjalidega.

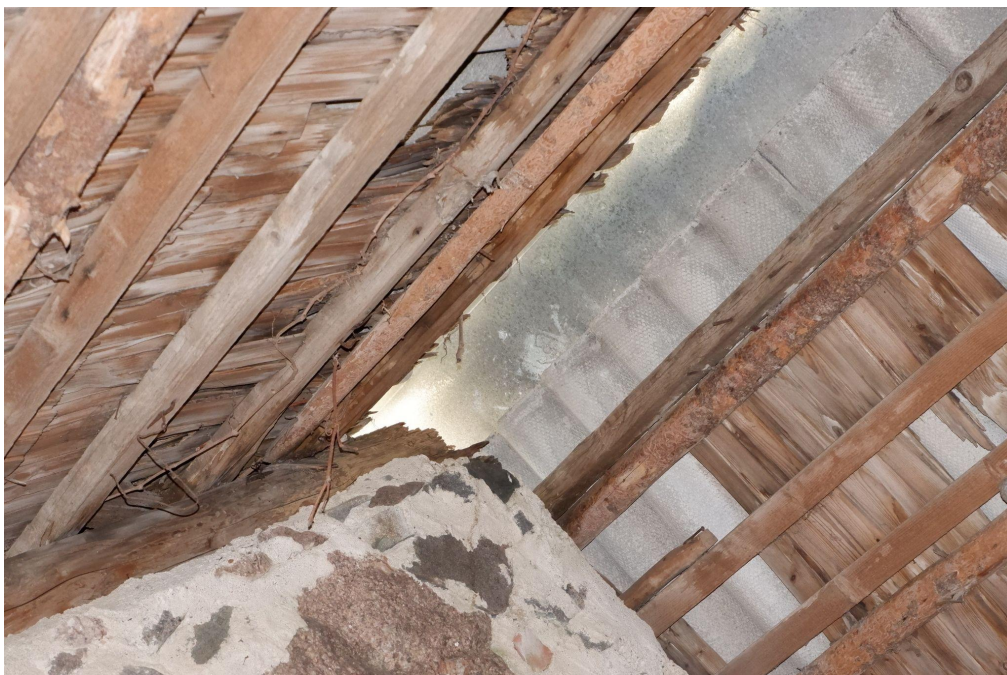
Joonis 31. Otsaviilu müürlatt on pehkinud. Autori foto.

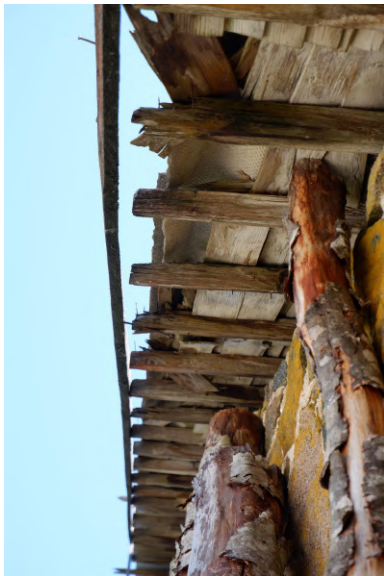
Pikalt oli puudu katuse harjaplekk, seetõttu sadas ka katuse keskosa läbi ning vahelae laudis on harja koha pealt mäda. Nüüdseks on harjaplekk paigaldatud. Niikaua, kuni olemasolev eterniit oma funktsiooni täidab, ei ole vaja seda asendada. Sarikaotsad on viimistlemata, dekoratiivse saelõikega profileeritud (Joonis 33). Roovid on otsaviilude juures otsadest mädad, sest pole eterniidiga kaetud (Joonis 32).

Vasakul Joonis 32. Pehkinud roovituse otsad.

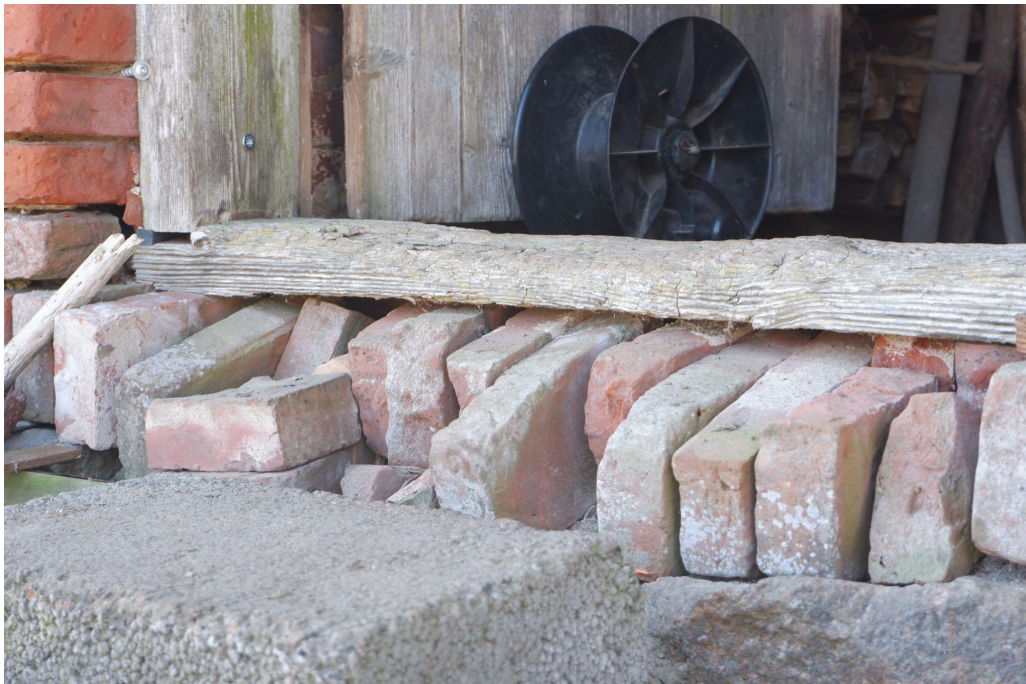
Joonis 43.
Ümaraks
kulunud
lävepakk.
Autori foto.

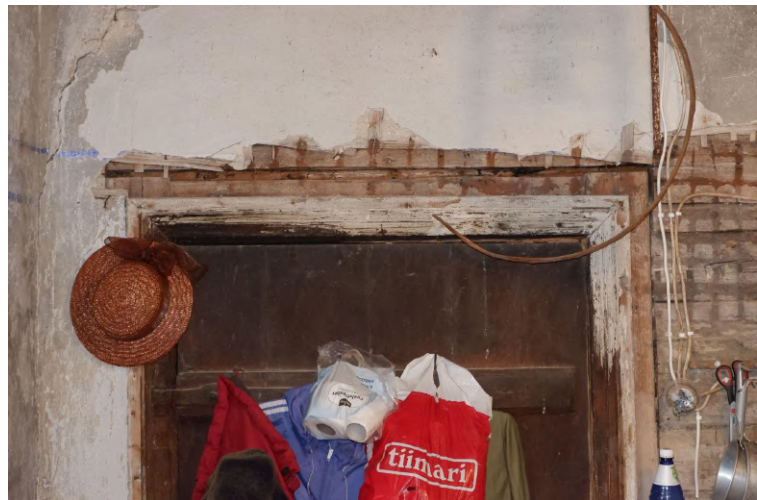
Paremal. Joonis 44. Ukseliistud ja siseseinast alla kukkunud krohv. Autori foto.

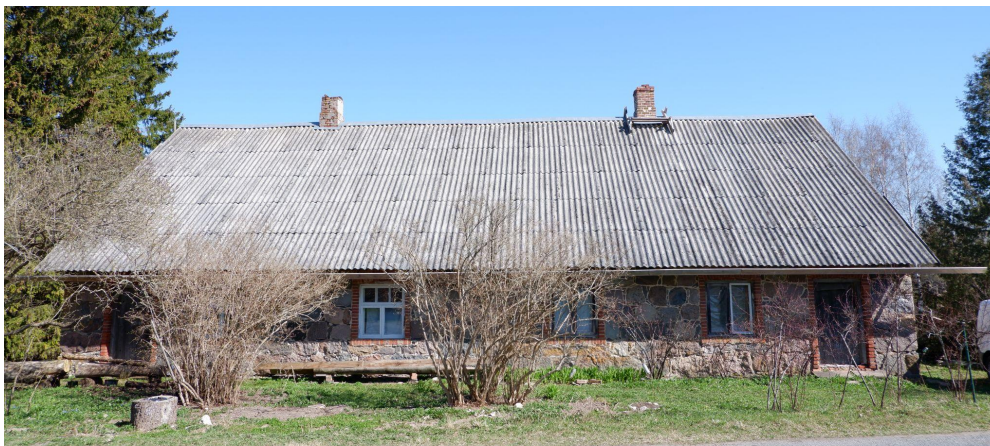
Joonis 46. Hoone esifassaadil on aknad asendatud erinevate akendega, millel pole esialgset klaasijaotust jälgitud. Autori foto.

tõttu räsitud, aga taastatavad. Aknaid restaureerides peaks vajalikes kohtades aknaid proteesima. Hoone esiküljele valmistada puitaknad, mis jälgivad igakülgset hoone hoovipoolsete originaal akaende eeskuju. Akende valmistamiseks koostada tööjoonised.

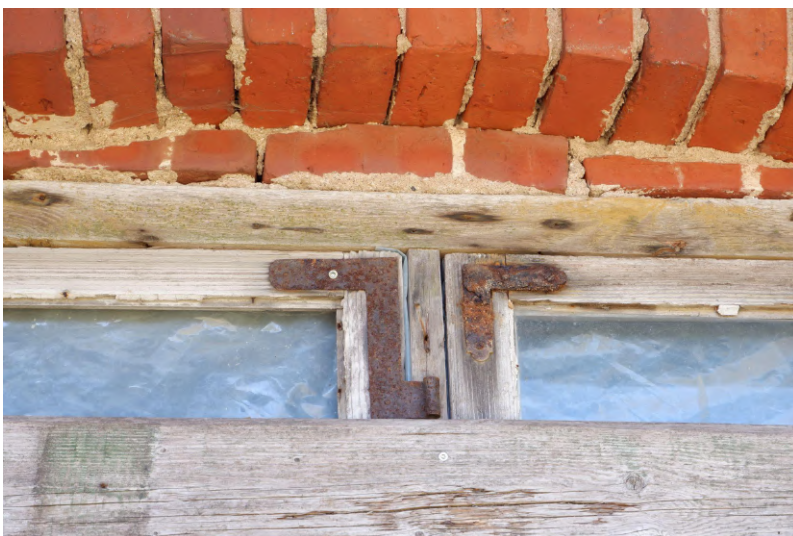
Joonis 48. Sepistatud roostetav nurgik ja nurkhing. Autori foto.

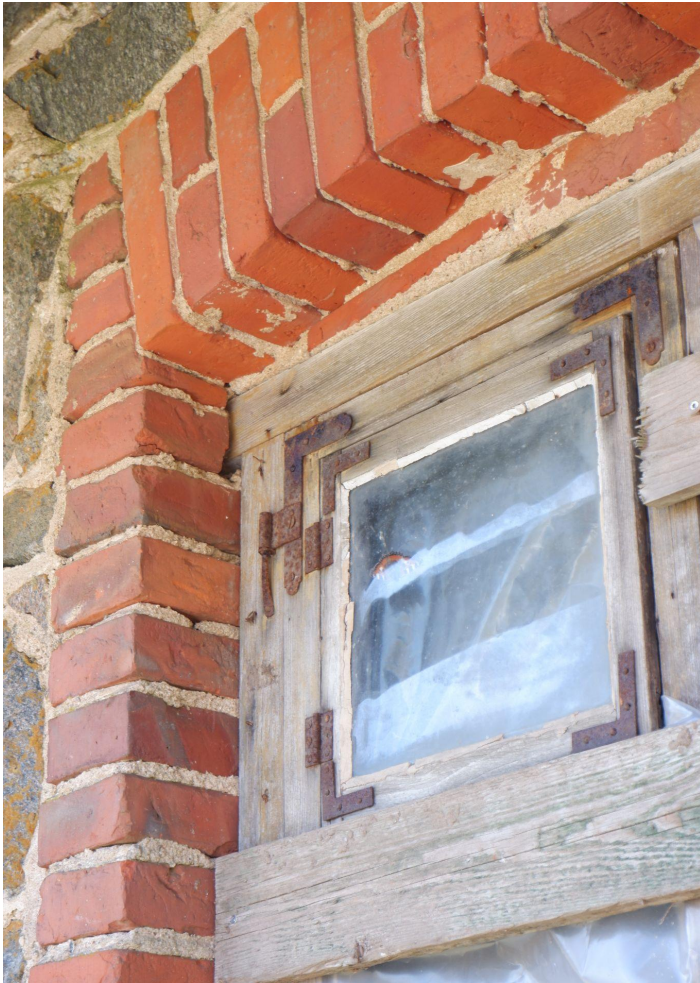
Joonis 49. Tuulutusakend (fortuška). Sepistatud roostetavad nurgikud, nurkhinged ja lehthinged. Autori foto.

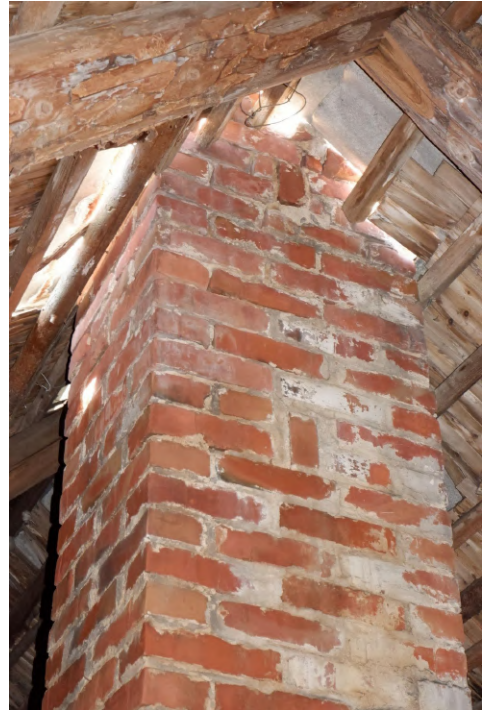
Joonis 54.
Korstna seisukord katusekorrusel.
Autori foto.

Säilinud on kaks soemüüriga puupliiti, mille seisukord on teadmata. Korstnate ja küttekollete uurimiseks oleks vaja tellida ekspertiis vastava ala spetsialistilt. Korstnate seisukord välis vaatluse tulemusena on hea (Joonis 54), eluruumides on need kaetud lubikrohviga.

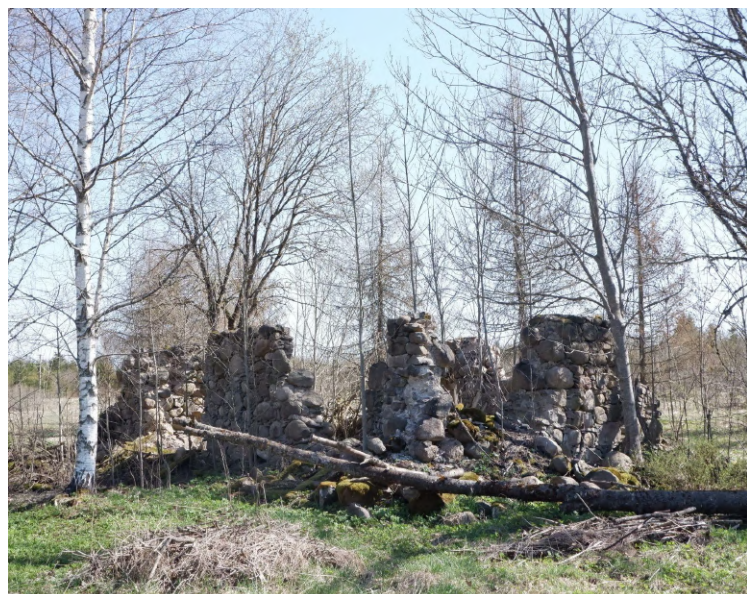
Laudal oli 1980. aastal veel katus peal, aga see on tänaseks hävinud ja sellega koos on ilmale paljastunud maakivimüürid (Joonis 55). Müürid on paksud, ligi 60 - 70 cm. Mört on enamus kohtadest välja uhitud, müürid paistavad veel seisvat ainult tänu gravitatsioonile. Hoone müüride sees kasvavad ka puud. Lauda müüride säilitamiseks tuleks need esimese asjana vihma eest katta, alles pärast seda võiks kaaluda ka taastamist. Taastamisel pakuksin välja kasutada müüre pigem dekoratiivse elemendina, ning kandev konstruktsioon rajada olemasolevatest müüridest eraldi. Hetkel on lagunev laut omaniku jaoks teisejärgulise tähtsusega, aga peamaja korrastamine on tema suur soov.

Joonis 55. Hävinevad lauda müürid.
Autori foto.
