## **Kivimurru 4 hoonete seisukorra analüüs ja ettepanekud säilitamiseks**

Kivimurru tn 4, Lasnamäe linnaosa, Tallinn, Harju maakond (KÜ 78403:301:0110)

2022/2023 õppeaasta Arhitektuuri konserveerimise ja  
restaureerimise täiendkoolituse lõputöö

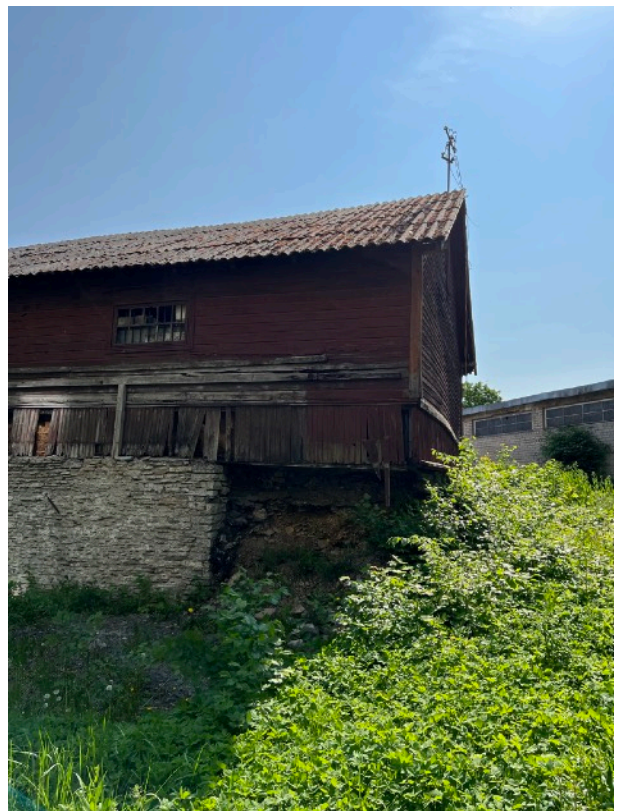
Pilt 10. Puumaja Lasnamäe tn. poolne kül, kus on näha, kuidas vundament on hoone ühe osa alt ära vajunud mööda müüritise külge, paljastades paekivist täite/pinnase kogu hoone all. (Allikas: Autor)

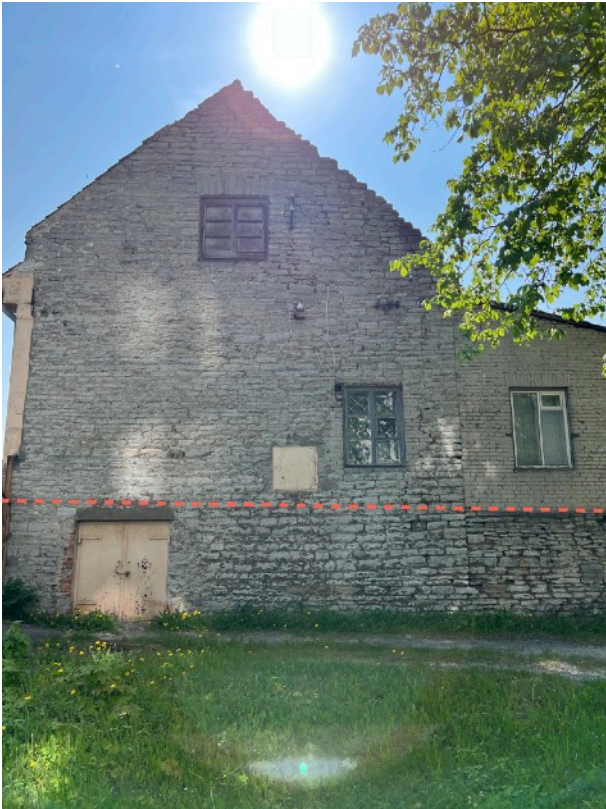
Pilt 11. Tööstushoone Kivimurru tn ääres, kus punase punktiirjoonega on näidatud, kust jookseb keldrikorruse piir. Näha ka kuidas algele hoonele hiljem juurde tehtud silikaattellisest lisand jookseb justkui juurde laotud seinapikenduse peal, sest kivid hakkavad maa ligidalt jooksmata teiste kividega ühes joones, kuid ei sobitu nendega liitesse kokku.  
(Allikas: Autor)

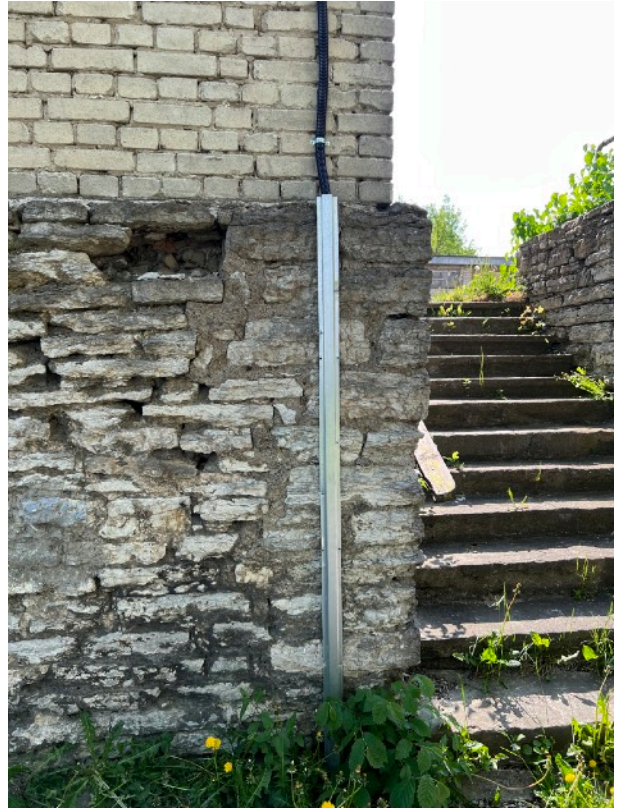
Pilt 12. Tööstushoone juurdeehituse nurk. Pildilt on näha, kuidas välised tegurid on kivist vundamendi liidet kahjustanud, eemaldades kivide vahelist lubjamörti ja muutes vundamendi nii nõrgemaks, tuleviku vaadates isegi ohtlikuks.  
(Allikas: Autor)

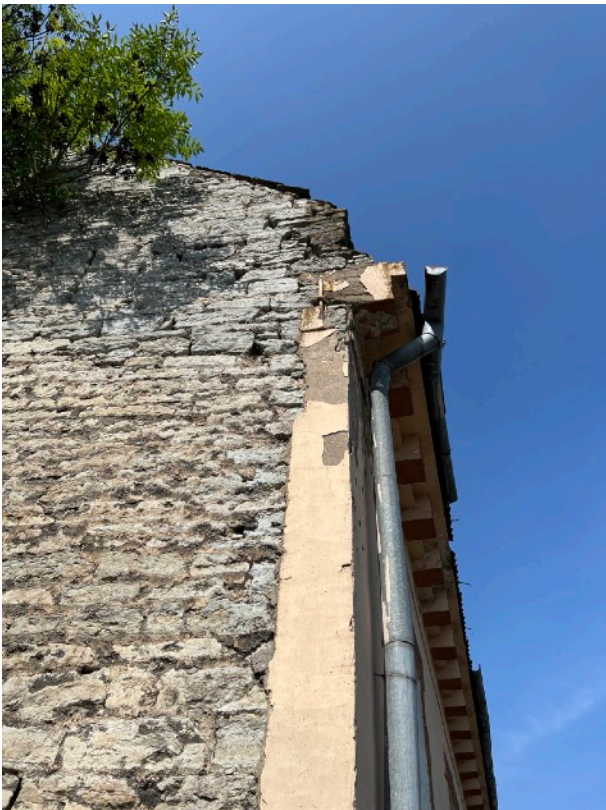
Pilt 14. Tööstushoone kagu nurga kahjustused.  
(Allikas: Autor)

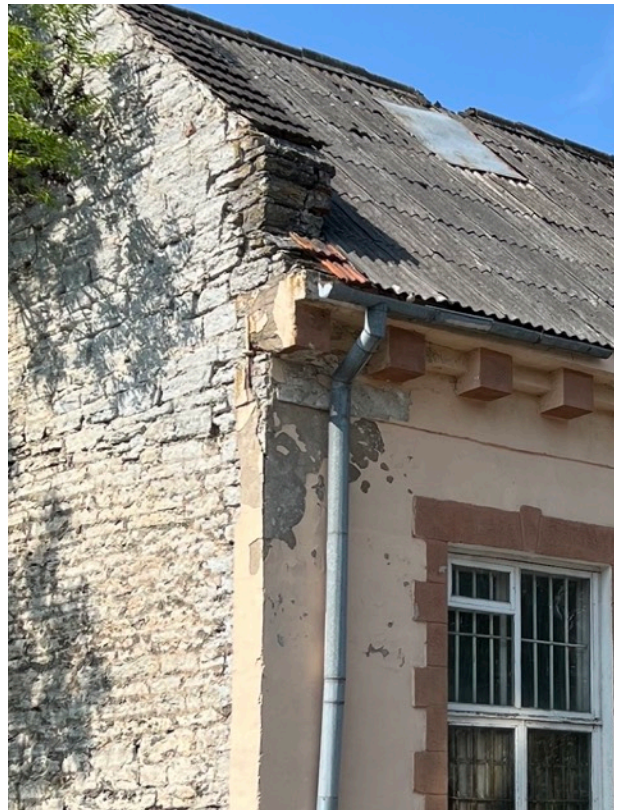
Pilt 15. Tööstushoone kagu nurga kahjustused nähtavana tänavalt; kõige suuremad probleemid esinevad vihmaveerenni nurgakohas.  
(Allikas: Autor)

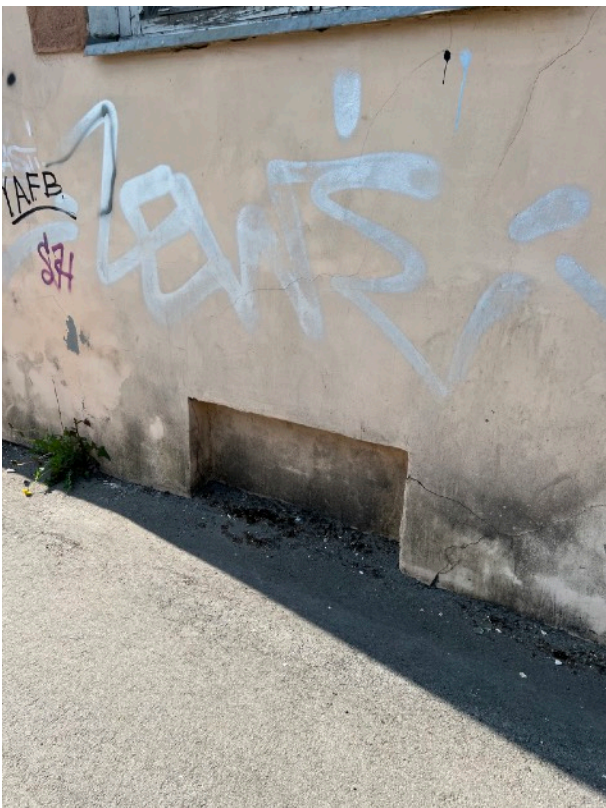
Pilt 16. Tööstushoone tänavapoolse fassaadi liitmusikoht tänavaga - on näha, et hoonel esineb fassaadisisesid veekahjustusi, kuid vajumis vm. kahjustused ei tundu suured olevat.  
(Allikas: Autor)

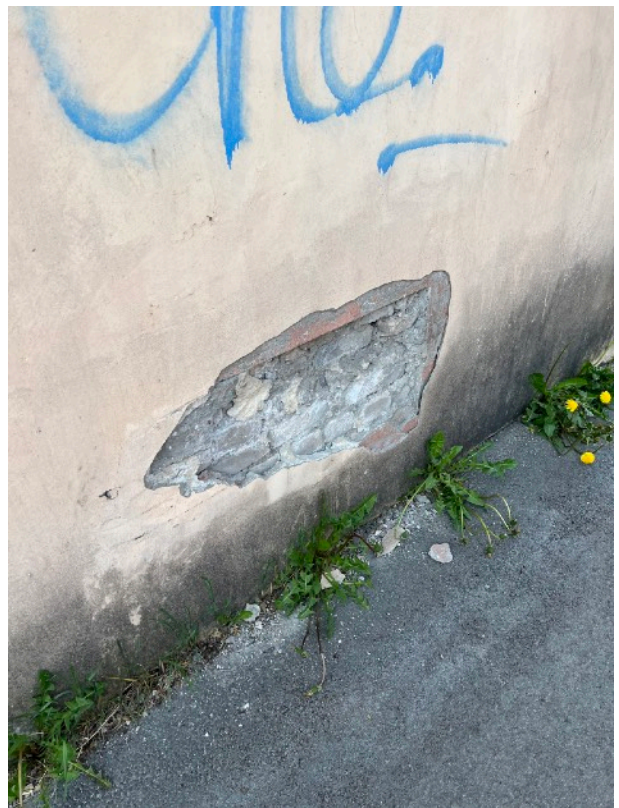
Maja tänavapoolselt küljelt ei ole seina püsivaid kahjustusi palju märgata, küll torkab silma hoone mahajäetus, mis on endaga kaasa toonud tänavakunstnike loomingu hoone fassaadil. Kõige suuremad nähtavad kahjustused on siiski hoone fassaadi ulatuses, kus tänavajoone juures on näha musta värvi. See on eeldatavasti niiskuskahjustus, kus niiskus on saanud kivi ja krohvi vahele ja seal vahel nõrgendanud nendevahelisi seoseid, mille tulemusel on mõnes kohas ka krohvi ära tulnud. Teise suurema kahjustuse leiab hoone fassaadi kagupoolses servas, kus on näha, et vihmavee äravoolu renni nurgakohas on tekkinud seinale ulatuslikud veekahjustused (Pilt 14, 15). Kui fassaadi alumises servas on kahjustused fassaadikatte alused, siis siin on kahjustuste tulemusel krohv kivi küljest lahti tulnud ja paljastanud nendevahelisi kihte, kuid avaldunud ühtlase pinna ja tooni tõttu on näha, et kihid pole ise veel maha tulnud, mille alt paljanduks paekivisein. Väiksem kahjustus esineb fassaadi kirde otsas, kus eeldatavasti inimtegevuse tõttu on ära tulnud ümar tükk krohvi. Selle alt on avaldunud tellisesarnased kivid ning metallraam, mille ehitusliku põhjust on raske paika panna. (Pilt 17)

Pilt 17. Tööstushoone tänavapoolne fassaad, kust on näha eeldatavasti tahtliku inimtegevuse poolt tekitatud kahjustusi fassaadile.  
(Allikas: Autor)

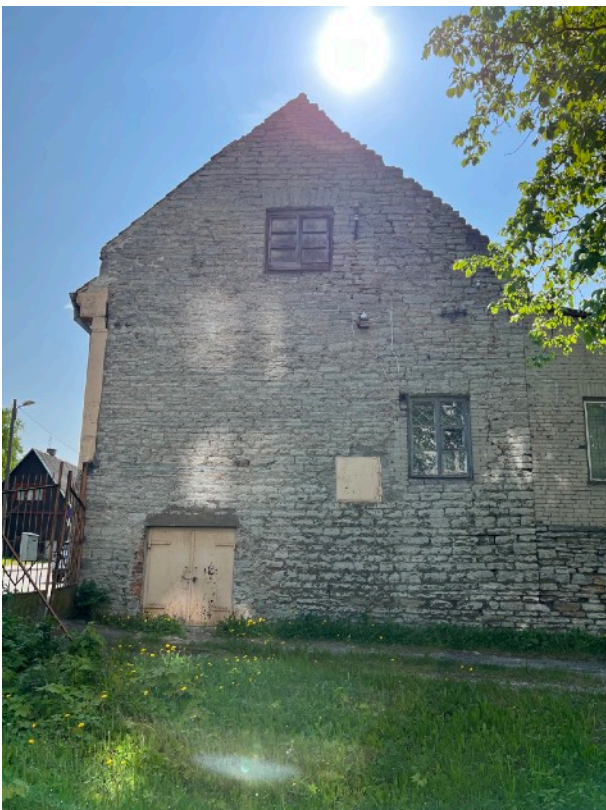
Pilt 18. Tööstushoone Lasnamäe tn. poolne fassaad - on näha, et antud fassaad on püsinud suhteliselt heas korras; fassaadi alusmises osas on kive sidumaterjal vahel kahjustada saanud.; esimese korruse akna servadesse on silikaattellisest täidet laotud; katuse alusel osal on kividel suuremas koguses sidusainet kadunud. (Allikas: Autor)

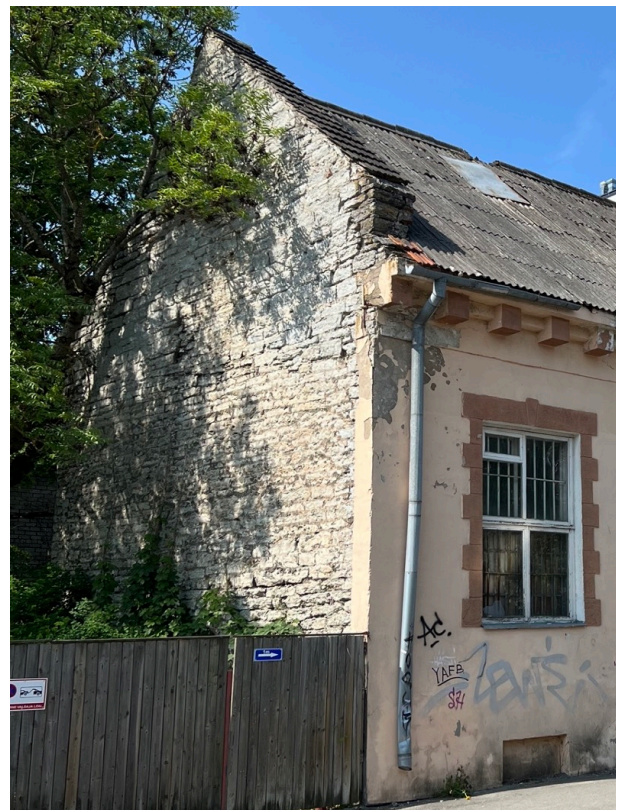
Pilt 19. Tööstushoone tänavapoolse fassaad ja kagupoolne kül, kust näeb, et antud sein on püsinud suhteliselt heas korras. (Allikas: Autor)

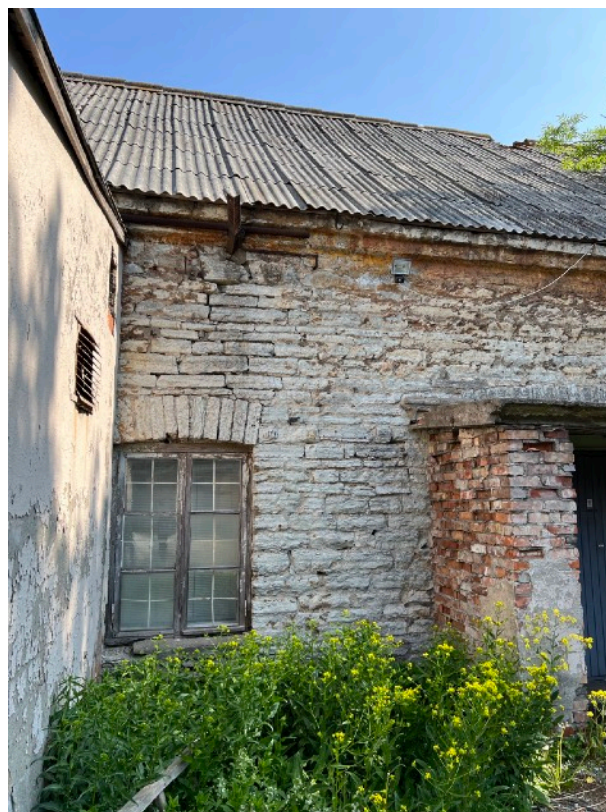
Pilt 22. Tööstushoone aiapoolse seina seisund. (Allikas: Autor)

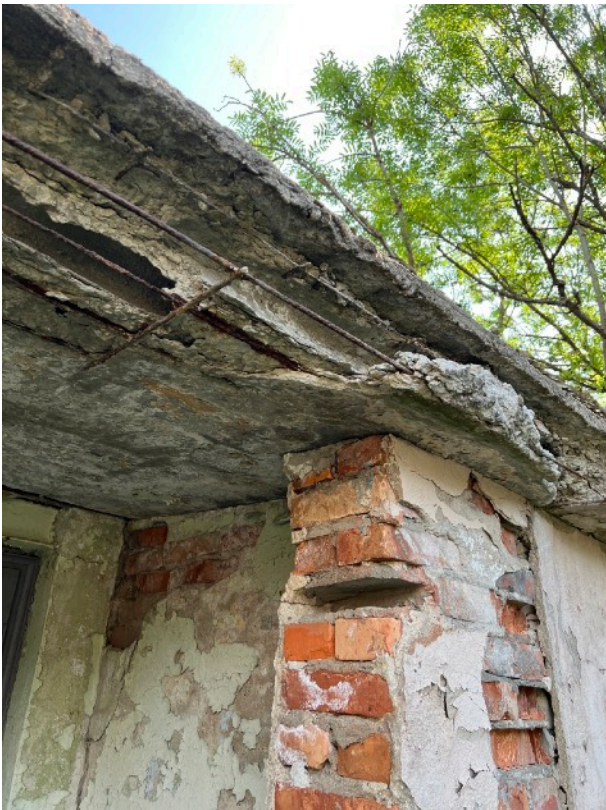
hakanud (Pilt 23). Huvitav detail on, et see osa ehitati juurde otse vana hoone seina peale ja seega on paekivi sees endiselt näha, kus algse ukse võlv oli (Pilt 20, 22).

Pilt 23. Tööstushoonele juurde ehitatud ukse varjualune, mille seisukord on halb (raudbetooni armeering on näha) (tellised on kohati ära lagununud, kuid sideaine on säilinud).  
(Allikas: Autor)

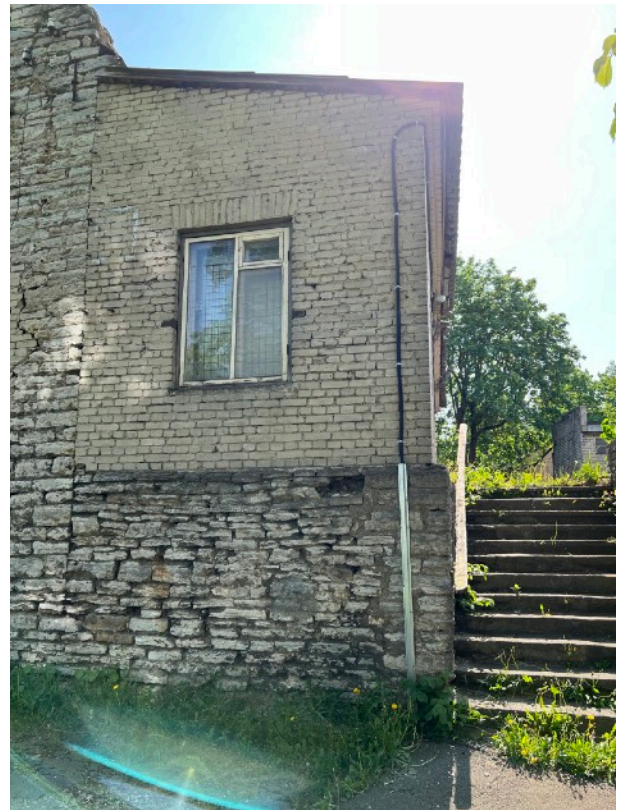
Pilt 24. Tööstushoone juurdeehituse Lasnamäe tn poolne külg, näha, kuidas kaks eksponeeritud fassaadikatet ei lähe üksteisega kokku ja loovad seeläbi keerulised liitumiskohad.  
(Allikas: Autor)

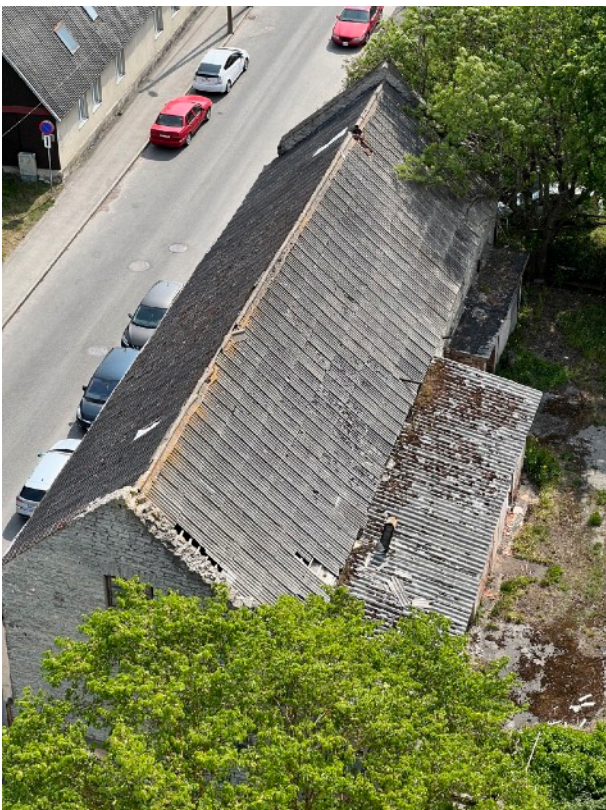
Pilt 26. Tööstushoone katuse pealtvaade. Näha auke ja sammalt katusel.  
(Allikas: Autor)

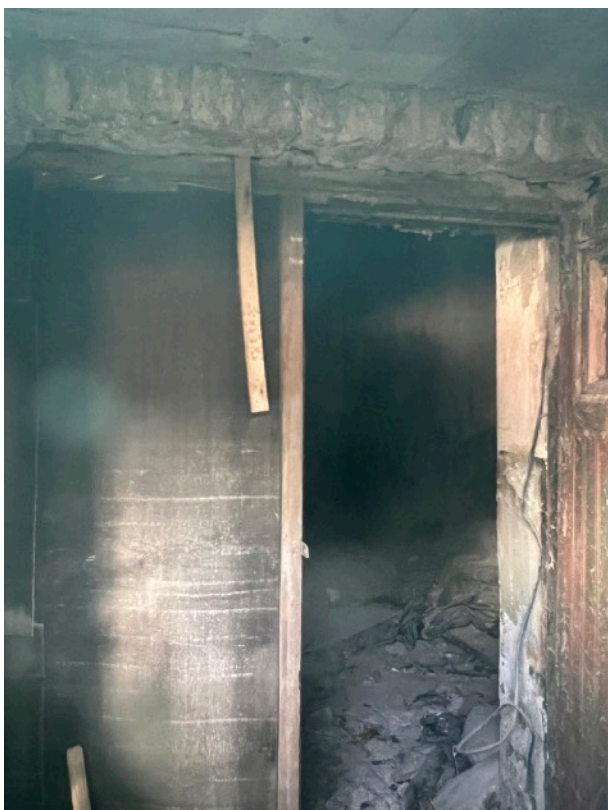
Pilt 28. Tööstushoone sisemus. Läbi akna on vähe aru saada hoone põrandast; näha on vaid suurt prügi kogust põrandal.  
(Allikas: Autor)

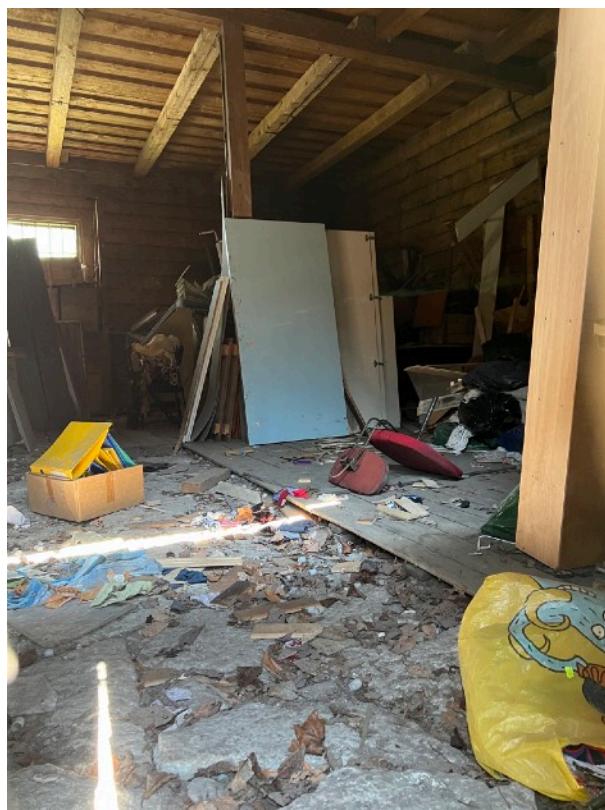
Pilt 29. Puumaja sisemus. On näha, et põrand on tehtud laiast puitliistudest, mis asetsevad otse paekivist pinnasele. Seisukord on halb - vaid osal põrandast on veel puitlaudis alles.  
(Allikas: Autor)

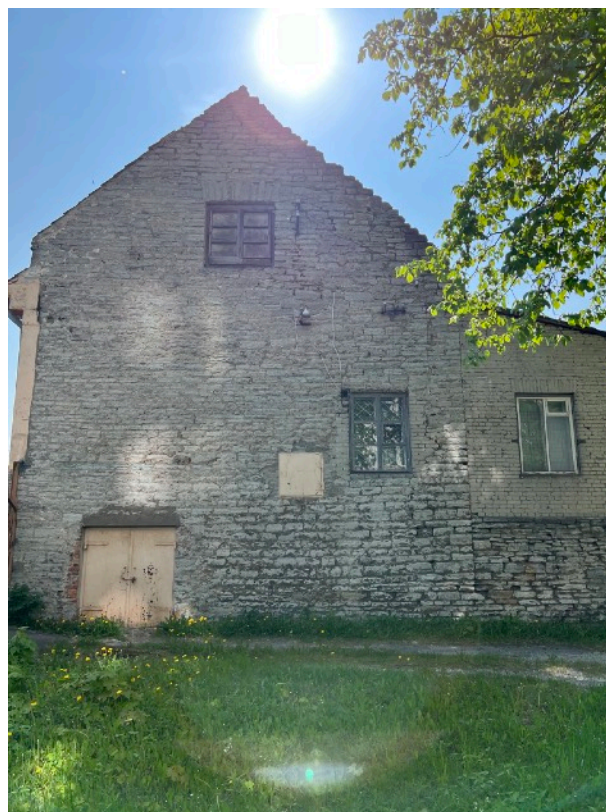
Pilt 33. Tööstushoone külg. Näha akende algupäraseid jaotusi; teise korruse aknalt on klaas eemaldatud ja see puiduga kinni pandud.  
(Allikas: Autor)
