NÕUKOGUDEAEGNE SUVEMAJA
Väärtused, seisukord ja säilitamise ettepanekud

Maaheina tee 9 (Kasteheina tee 17), Suurupi küla, Harku vald, Harju maakond

Arhitektuuri konserveerimise ja restaureerimise täiendkoolituse lõputöö

Tallinn 2023

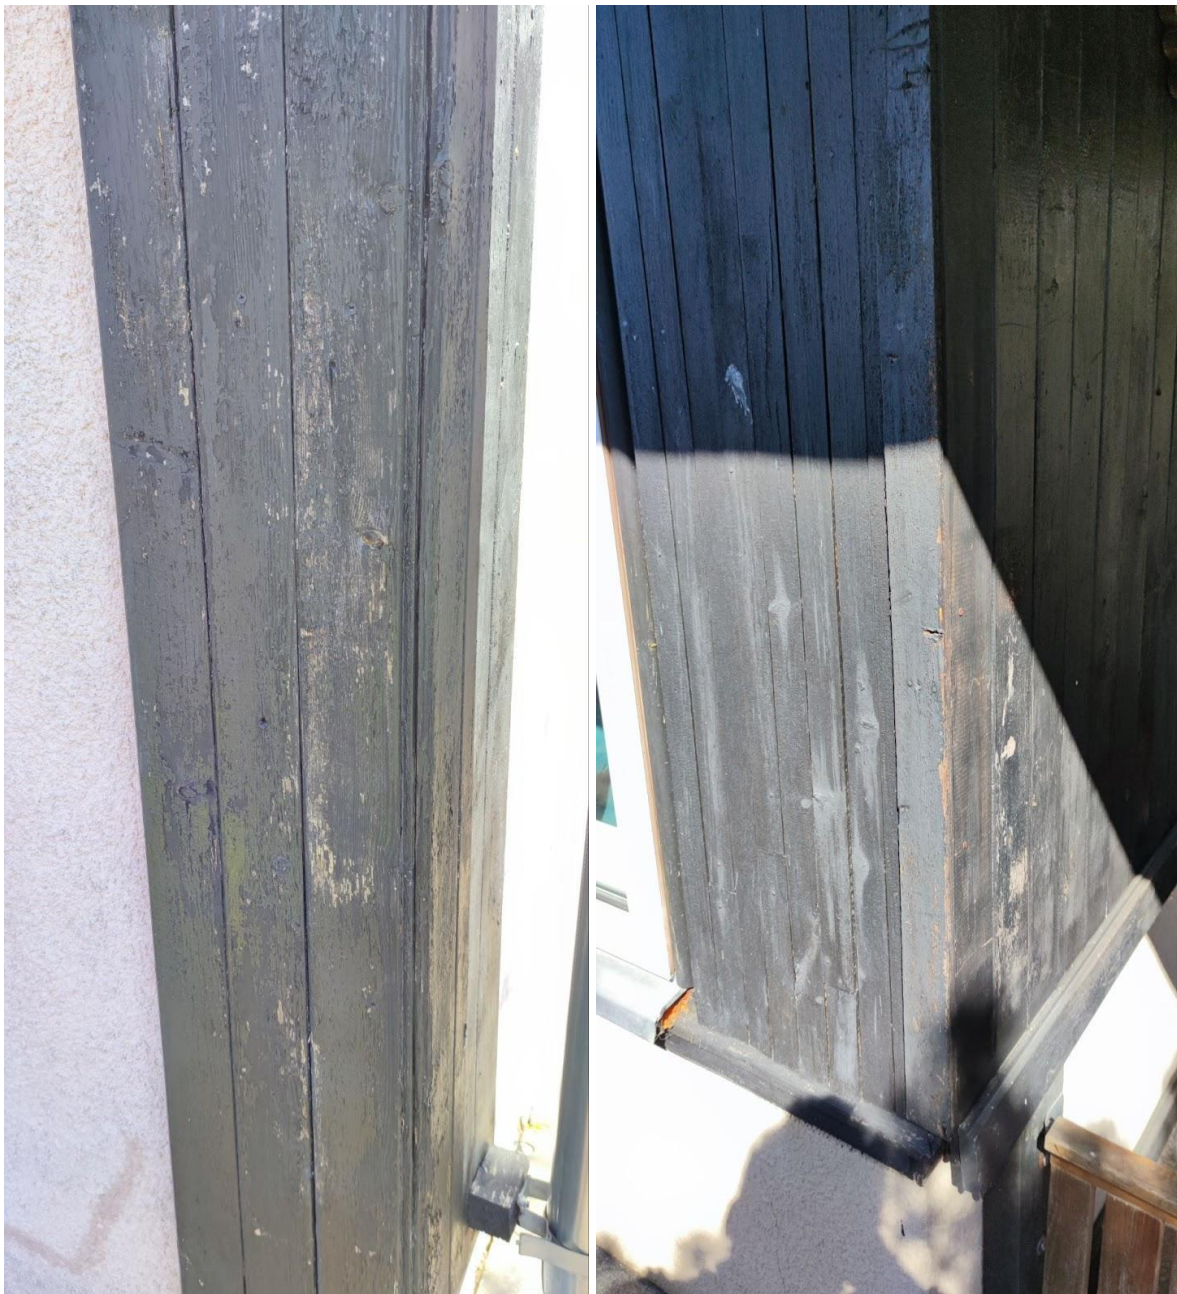
1. Päikese mõju. Lõuna fassaadidel on puitdetailid kulunud enamasti ülekuumenemise ja ülekuivamise mõjul. Nende kaitsmiseks tuleks maha lihvida vanad värvikihid ja puitu õlitada ning seejärel uuesti värvida.

Pilt 11. Lääne ja lõuna fassaadi vertikaalselt paigutatud puitlauad, kahjustunud päikese mõjul. Autori foto. 2023.

4.4. Fassaadi lauad vajavad värvivärskendust. Enne tuleks neid lihvida ja õlitada.

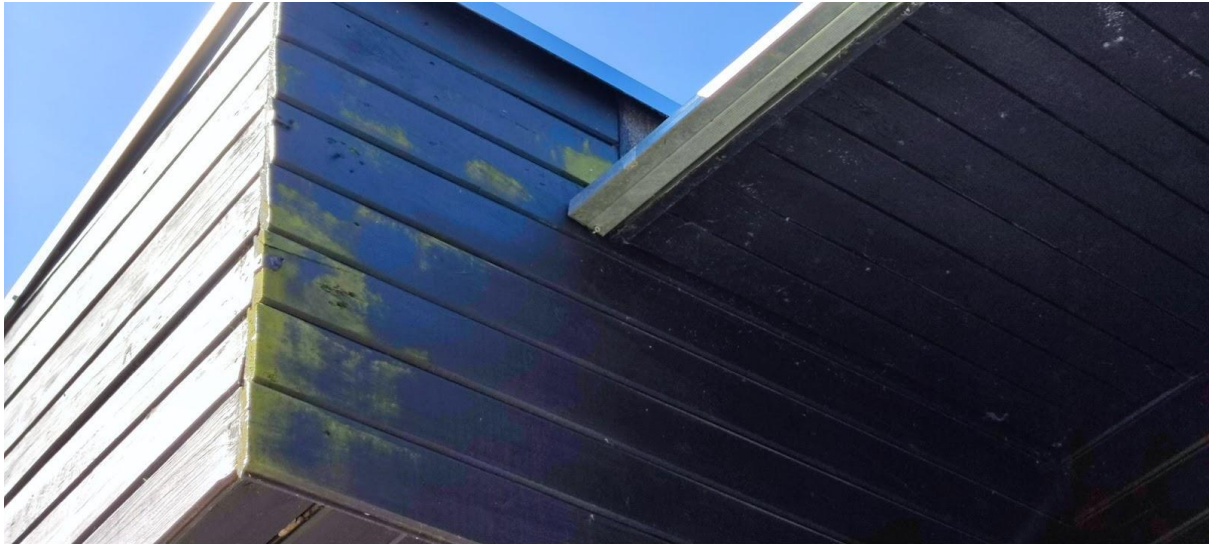
2. Niiskuse mõju. Põhja fassaadidel on puitdetailid enamasti kahjustunud liigniiskuse tõttu. Mõnes kohas, nagu näiteks karniis, on märgatavad seene ja hallituse kasvumised laudade vahel. Karniisis on antud kahjustused tekkinud, kuna metallist liist selle kohal ei ole piisavalt lai ning sellelt tilgub vesi karniisi laudadele. Neid laudasid tuleb välja vahetada ning asendada veeäravoolu metallist liistu laiemaga.

Pilt 12. Põhja poolse karniisi laudad niiskuskahjustustega. Autori foto. 2023.

4.6. Aiamaja arhitektuursete väärtuste säilitamiseks tuleb karniisi tagasi ehitada kastiks. Karniisi laudu peab välja vahetama seal, kus on niiskuskahjustuste tõttu hakanud puit hallitama (põhja ja ida poolel) ja seal, kus päikese mõjul on puit hakanud pudenema ja kinnitustest lahti tulema (lõuna ja lääne poolel).

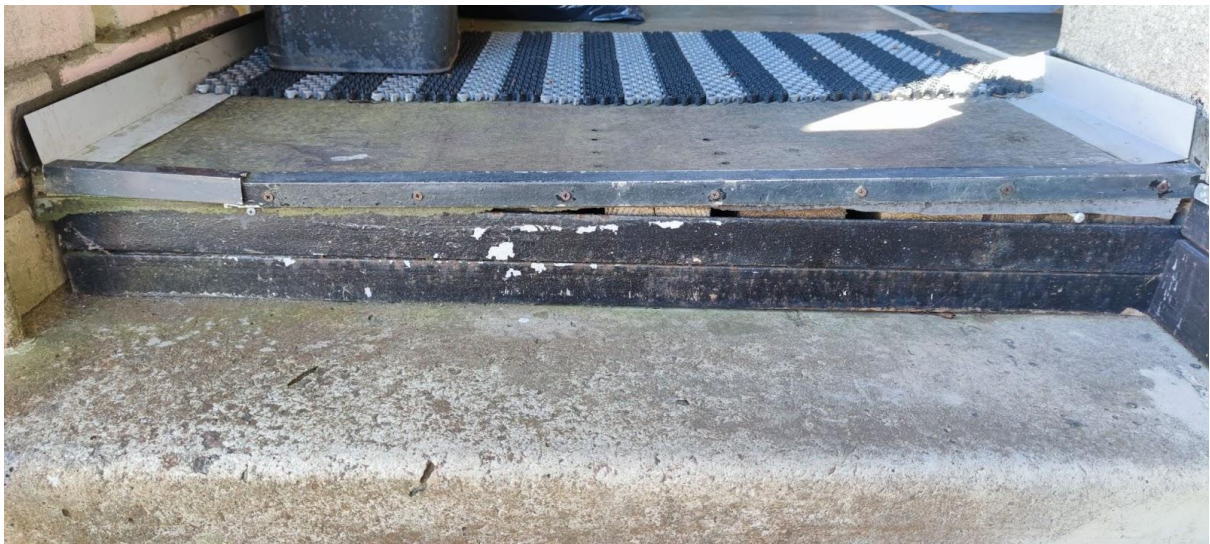
Terrass on kahjustunud samuti kõrge niiskuse all. Alloleval fotol (pilt 13) on märgatav loomulik puidu hävimine niiskuse mõjul. Parempoolne osa terrassist on hästi säilinud, samal ajal kui vasakpoolne on niiskuse mõjul täiesti lagunenud. Selline olukord on tekkinud, sest vasakul pool puudub terrassi kohal katus ning selle küljel on laetud malelaua motiivis silikaattellisest sein, kust vihmavesi koguneb terrassile. Paremal pool on aga maja sein ning selle kohal väljaulatuv karniis, mis kaitseb terrassi otsesest niiskusest.

Pilt 13. Niiskuse mõjul kahjustunud terrass. Autori foto. 2023.

4.3. Oluline on terrassi OSB plaatide asendamine terrassilaudadega, kuna terrassi kasutamine on hetkel ohtlik. Terrassilaudu tuleb paigutada väikeste vahedega, et see kauem vastu peaks niiskusele.

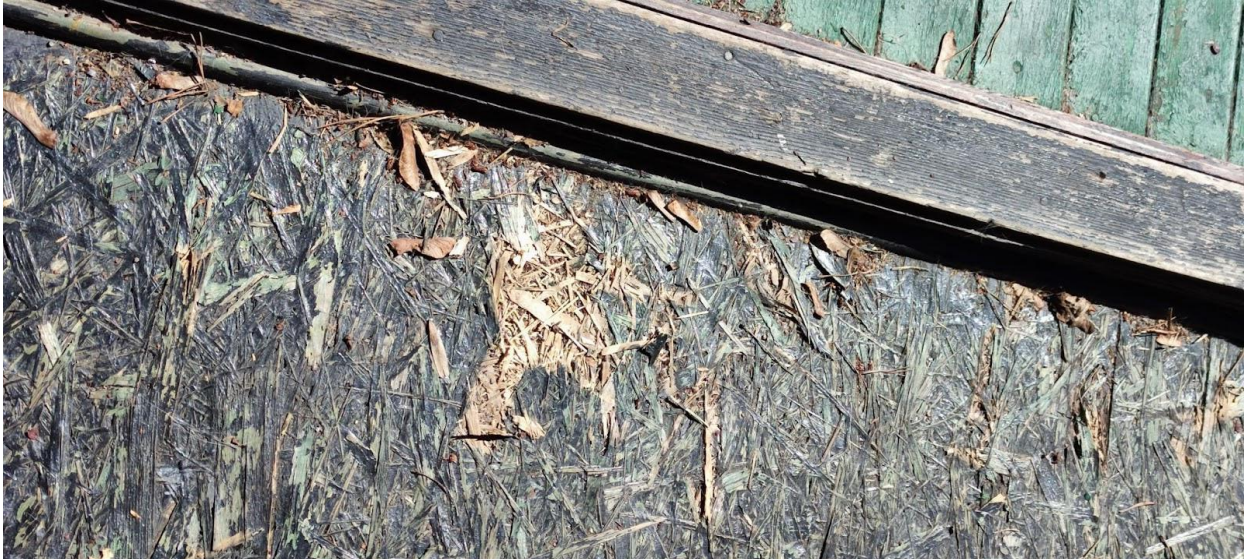
2010. aastal on terrassilaudu välja vahetatud OSB plaatide vastu, mis nüüdseks vajavad uuesti asendamist. Alloleval pildil on näha niiskuse ja päikese mõjul tekkinud kahjustusi. Kaldvihma korral on vihmavesi kogunud OSB plaatide peale ning selle tagajärjel on plaadid hakanud lahti kleepuma.

Pilt 14. Niiskuse mõjul kahjustunud terrass. Autori foto. 2023.

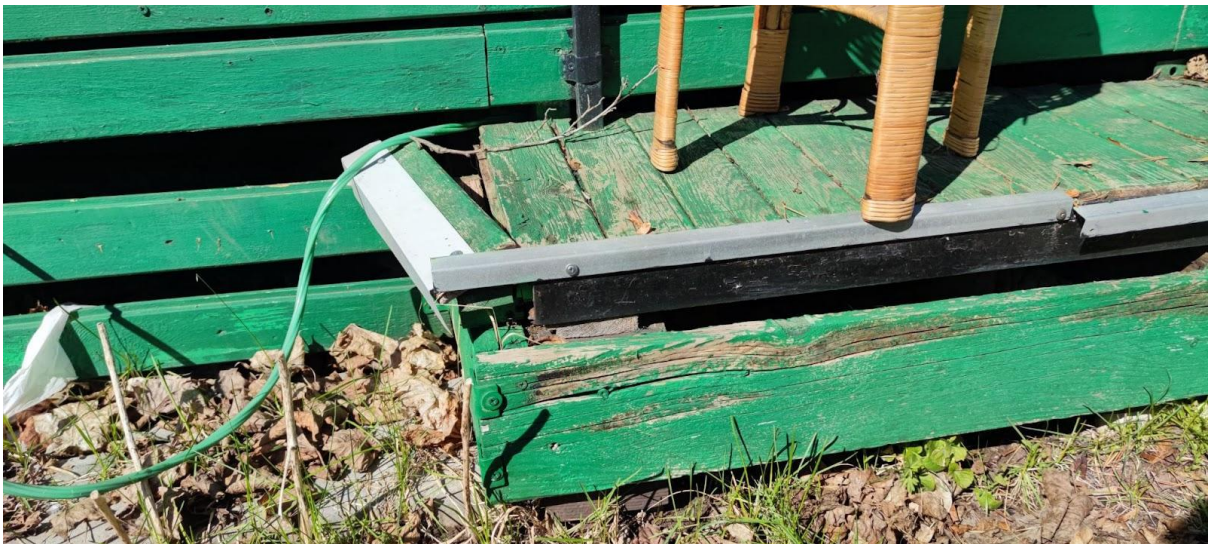
Terrassile viival trepil, mille kohal pole katust, on üldsegi puitlauad pudenenud ja kinnitustest lahti läinud.

Pilt 15. Niiskuse ja päikese mõjul kahjustunud terrassile viiv trepp. Autori foto. 2023.

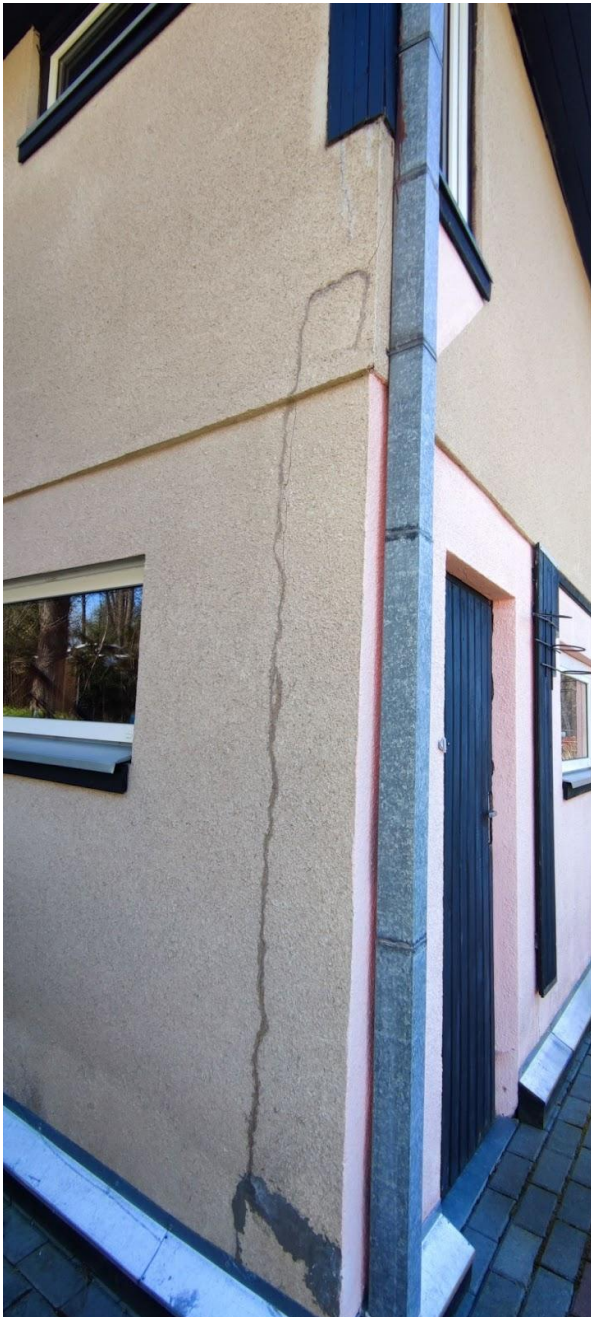
Niiskuse ja külma mõjul on kahjustunud ka krohv. Otsese niiskusega kohtades on krohv hakanud maha pudenema. Suurematel fassaadi pindadel on märgatavad ka praod. Mõned praod on silikooniga kaetud suuremate pragude tekkimise ennetamiseks ja niiskuse krohvikihisse tungimise peatamiseks.

Pilt 16. Põhja fassaad. Pragu krohvikihis silikooniga kaetud. Alt on lisaks pahtliga kaetud. Autori foto. 2023.

4.5. Miinimumlahendus oleks krohvi pragude katmine ja fassaadi värvimine. Ideaalis peaks krohvi maha klopsima, soojustama seinu ja siis uuesti seinu krohvima. Krohvina tuleb kasutada jämedateralist krohvi. Silekrohv on keelatud.

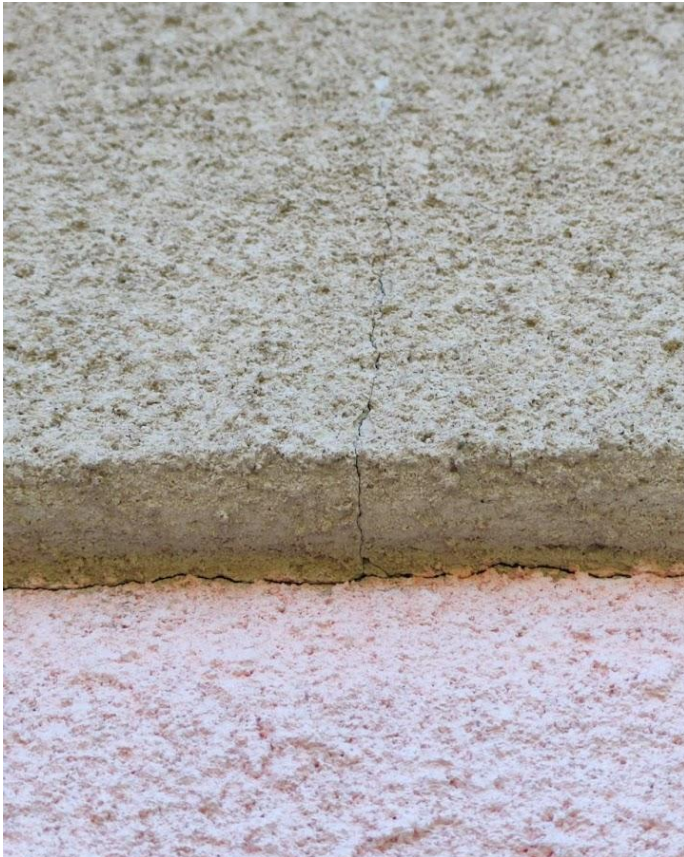
Pilt 17. Lääne fassaad. Pragu krohvikihis esimese ja teise korruse seinte liitumiskohas. Autori foto. 2023.

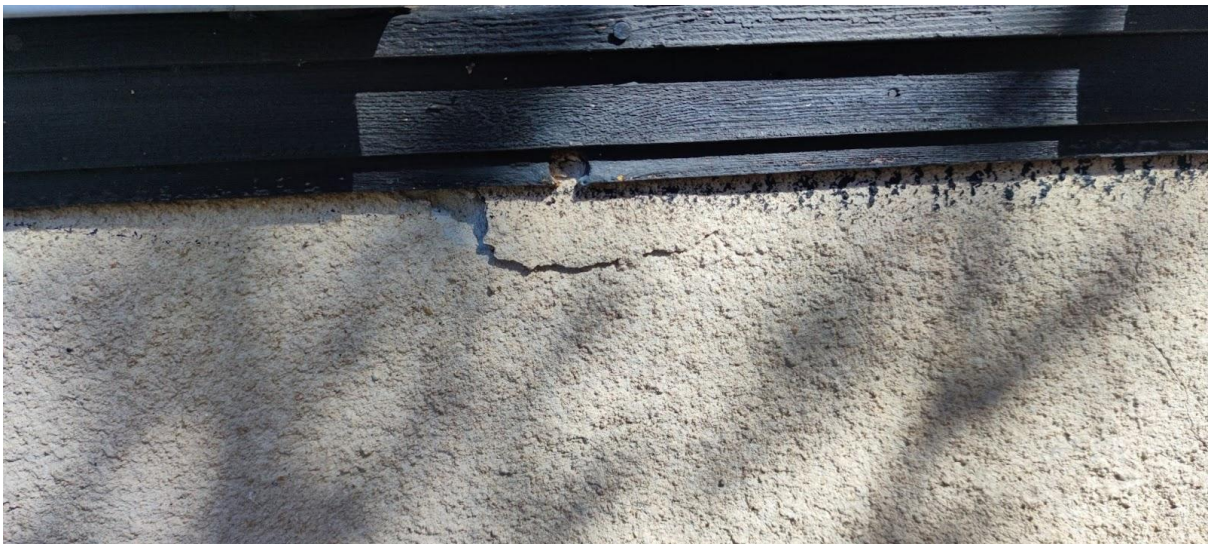
Pilt 18. Lõuna fassaad. Pragu krohvikihis aknaraami all. Autori foto. 2023.

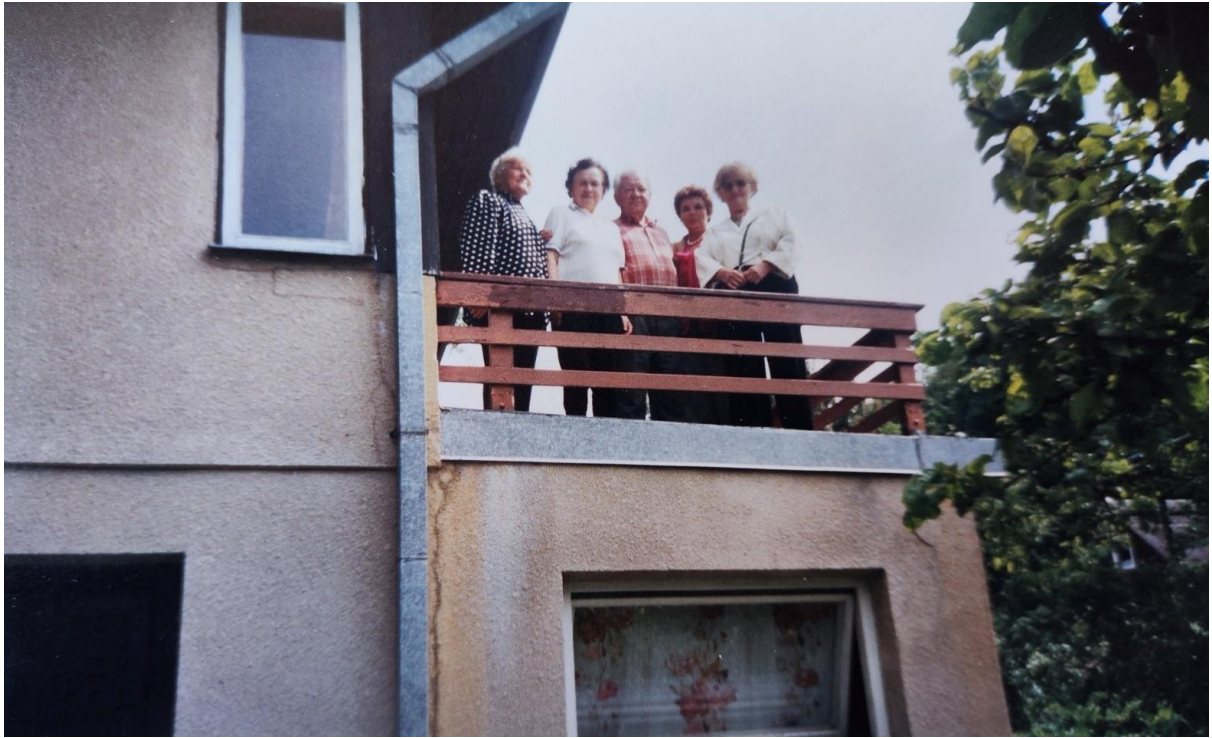
Pilt 19. Lääne fassaad. Niiskuskahjustused. Foto autori perekonna arhiivist. 2003.

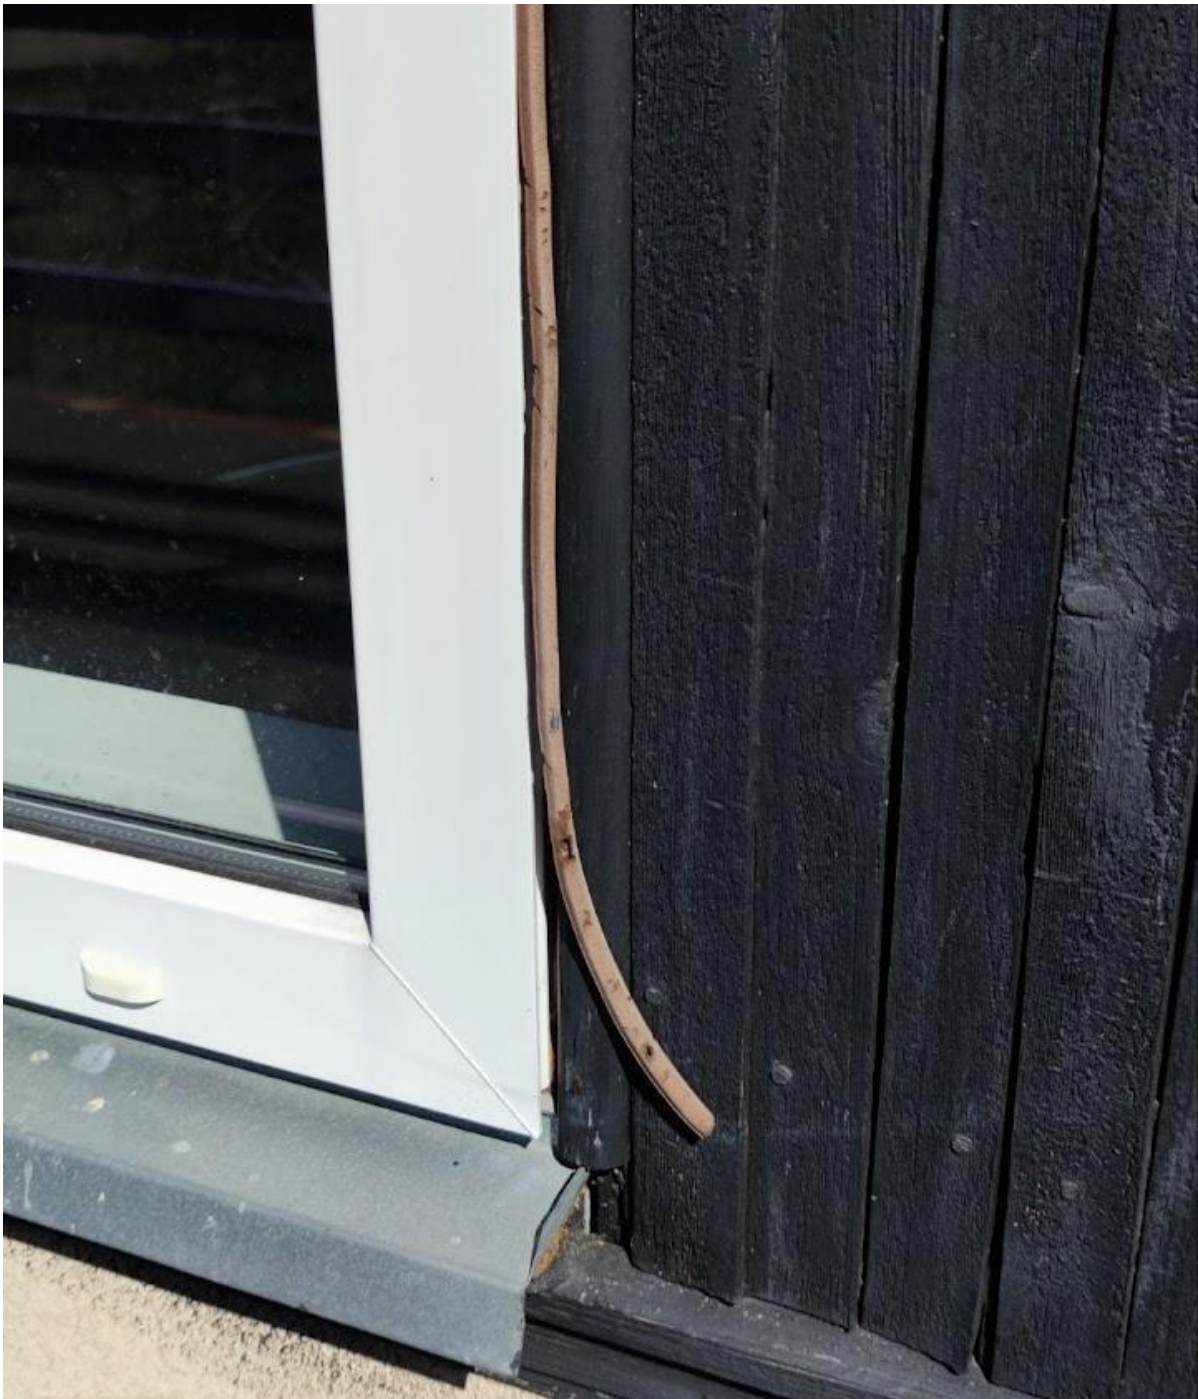
Fassaadil leidub ka väiksemaid defekte. Aknaraami isolatsiooni tihenduskuum vajab asendust.

Pilt 21. Lõuna fassaad. Lahtitulnud akna tihenduskuum. Autori foto. 2023.

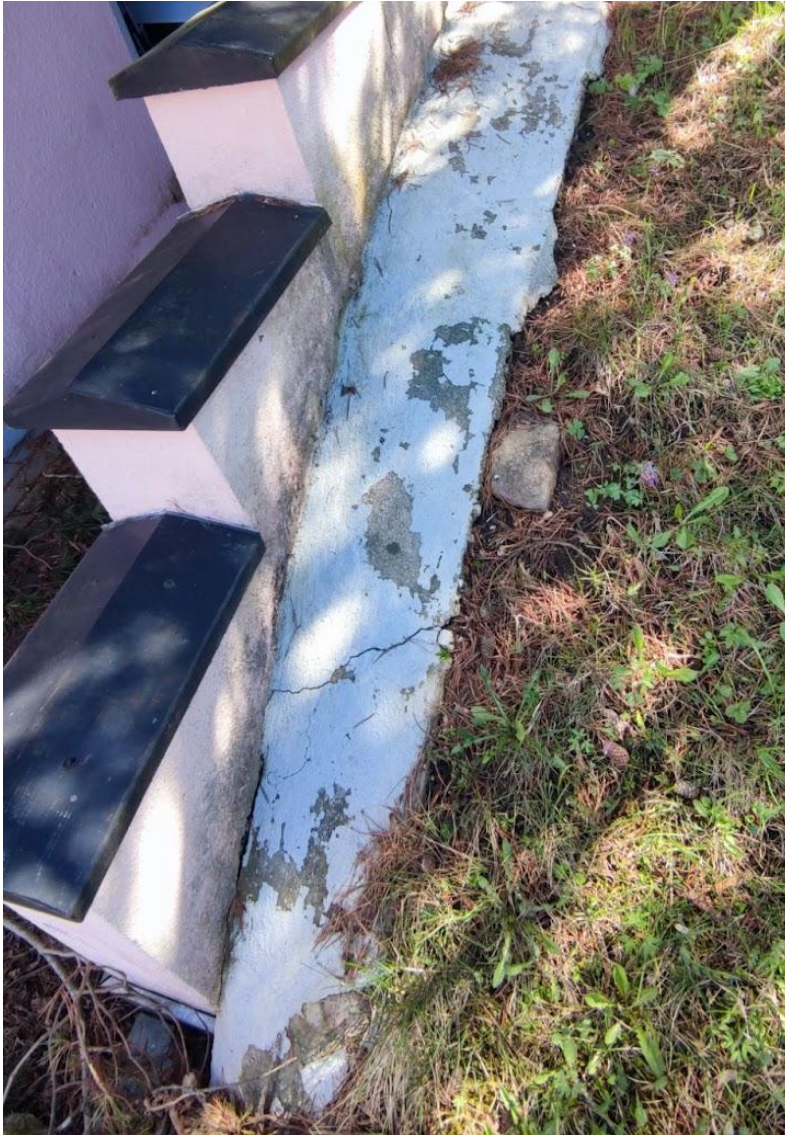
Pikaajaline niiskuse koormuse tagajärjed on kõige enam märgatavad tugiseinal, kust värv maha koorub ja krohv seinal on hallitanud.

Pilt 22. Tugiseinal kulunud värv ja hallitanud krohv. Autori foto. 2023.

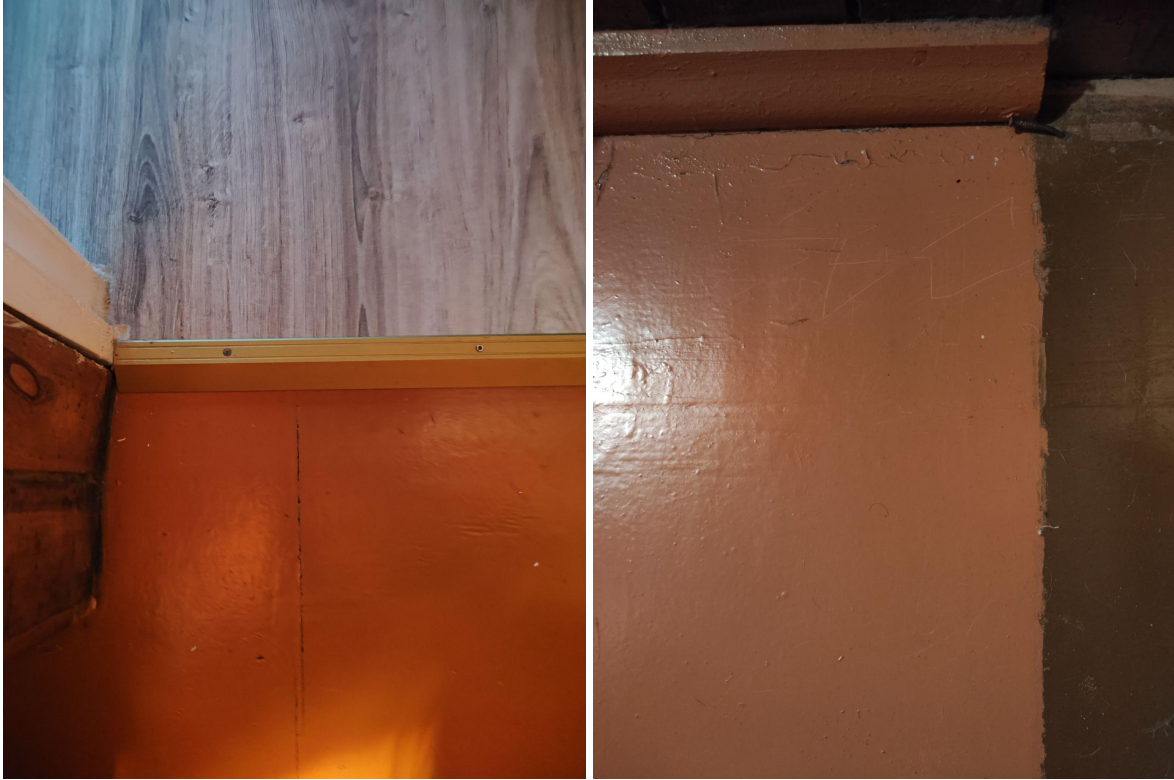
Värvitud puidust põrandad on nähtavad ainult magamistoas. 2022. aasta kevadel on elutoas paigaldatud laminaatpõrand, köögis ja koridoris välja vahetatud linoleumi. Puidust põrandad on heas seisukorras, mitme värvi kihiga. Kahjustused puuduvad.

Pilt 23. Värvitud põrand magamistoas. Autori foto. 2023.

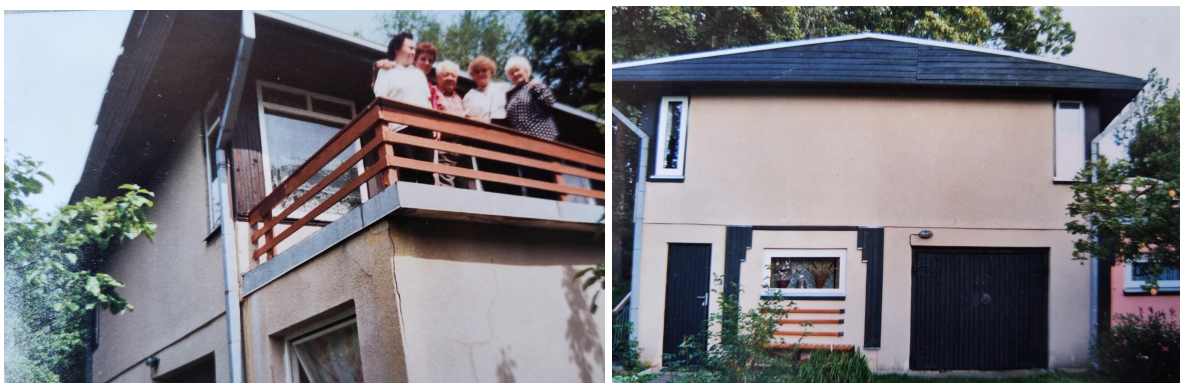
Karniis sirge esipaneeliga varem ja kolmnurkse esipaneeliga nüüd.
