Ajaloolise hoone rekonstrueerimise võimalikkusest

Pärnu mnt 15, Abja-Paluoja linn, Mulgi vald, Viljandi maakond

Arhitektuuri konserveerimise ja restaureerimise täiendkoolituse lõputöö

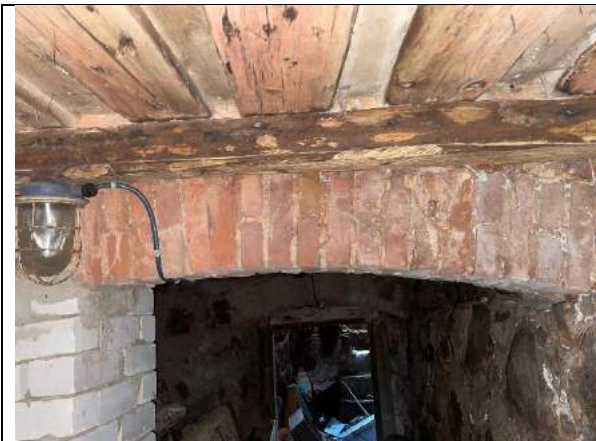
Foto 13. Keldrisillus.

Hinnang: keldriseinad on heas seisukorras. Põhjapoolsel ehk tänavafassaadil on vundament rahuldavas olukorras. Idafassaadi alusmüür on täielikult amortiseerunud. Lõunapoolsele alusmüürile puudub ilma avamisi teostamata ligipääs.

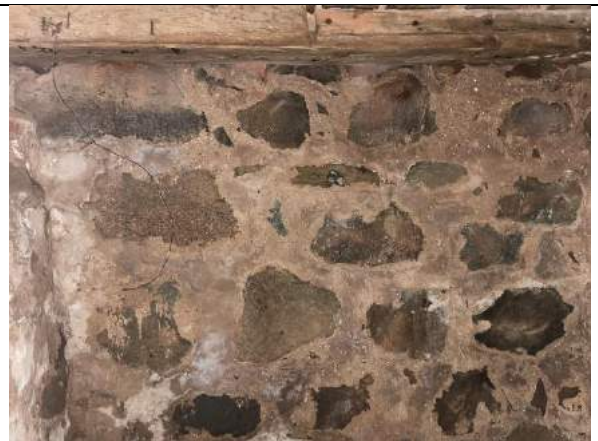
Foto 14. Keldri sein.

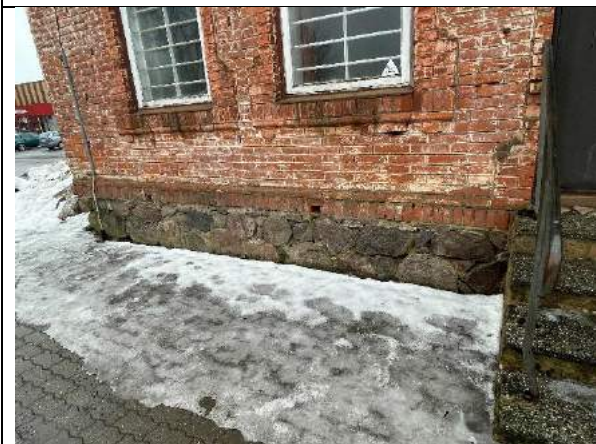
Ehitise alusmüürid on laotud maakividest. Hoonel on osaline kelder, millel on omaette sissepääs ehitise lõunaseinal (joonis 5). Vundamendi seisukord on väga erinev. Ehitise keldriseinad on stabiilsed, vajumistunnuseid ei ole näha (foto 14). Mõnevõrra murettekitav on ukse kohal olevate tellistest silluskaarte olukord (foto 13). Hoopis teistusugune olukord on ehitise idaseina alusmüüriaga, kus vundamendi kivid on müüritisest lahti ja osaliselt varisenud (fotod 17 ja 18). Tänaväärne sokkel on rahuldavas seisukorras (foto 15).

Foto 15. Sokkel tänavalt vaadatuna.

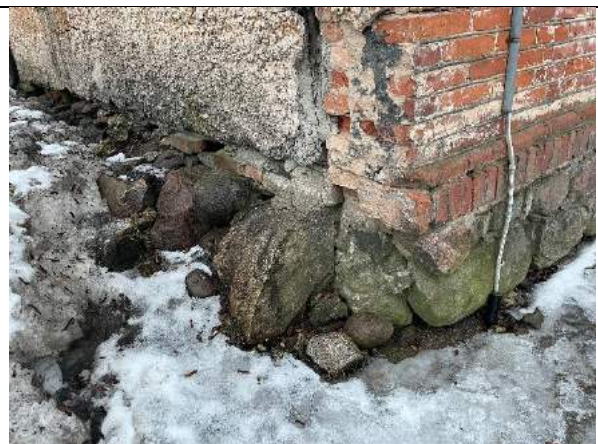
Foto 16. Sokli nurk ida ja põhjafassaadil.

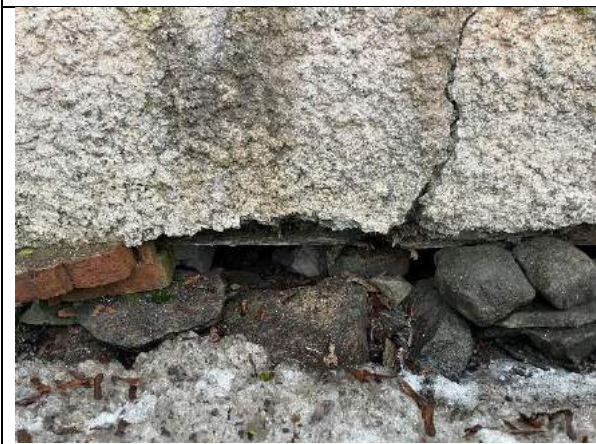
Foto 17. Sokkel idafassaadil.

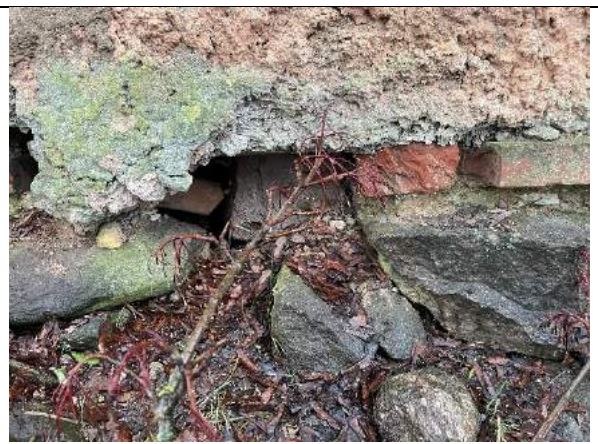
Foto 18. Sokkel idafassaadil.

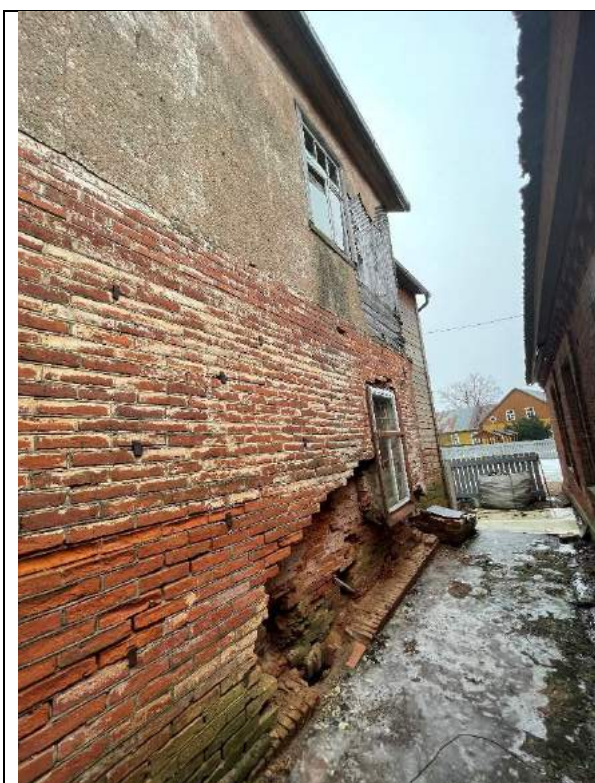
Tähelepanuväärselt ulatuslikud on ehitise läänepoolse tellisseina kahjustused (fotod 19, 20 ja 21). Nagu fotodelt näha koosneb läänesein tellismüüritise kandvast osast soojustusvahest ja tellistest poolekivi-fassaadimüüritisest. Märkimisväärne osa fassaadimüüritisest on varisenud ja varisemas. Seina kandev müüritis on oma kandvat funktsiooni veel täitmas, kuid paljandunud seinosa tellised on pudedad.

Foto 19. Läänesein. Eristatav kaks ladumisjärku.

Hinnang: hoone kandvad seinad – ida- ja läänesein on saanud tugevaid niiskuskahjustusi, mis on oluliselt vähendanud nende kandevõimet ja kogu hoone ehitusstabiilsust tervikuna. Kahjustuste ulatuse suuruse määramiseks on teostamisel välisseina täiendav resistograafiline analüüs (resistograaf on instrument, millega on võimalik tuvastada puitkonstruktsioonides nii mädanikke ja defekte kui ka konstruktsiooni elementide mõõtmeid). Hoone seinad on vajunud ja seintes on praod.

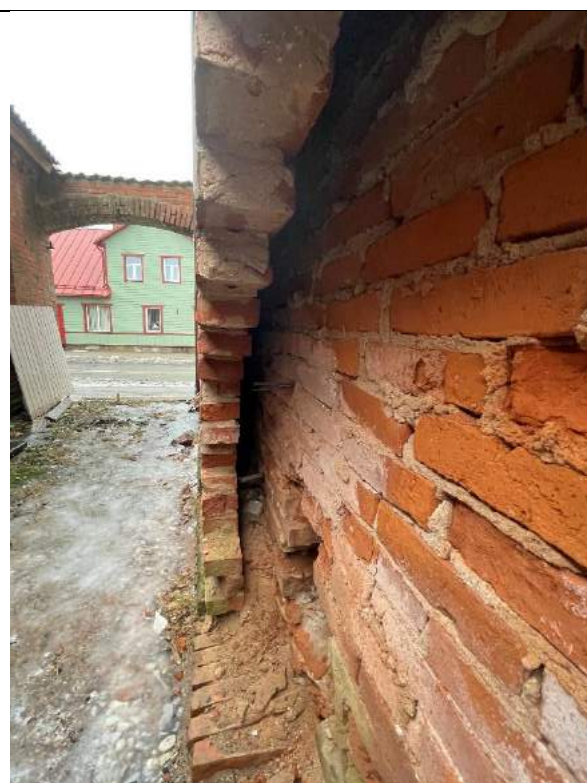
Foto 20. Kahjustused läänefassaadil.

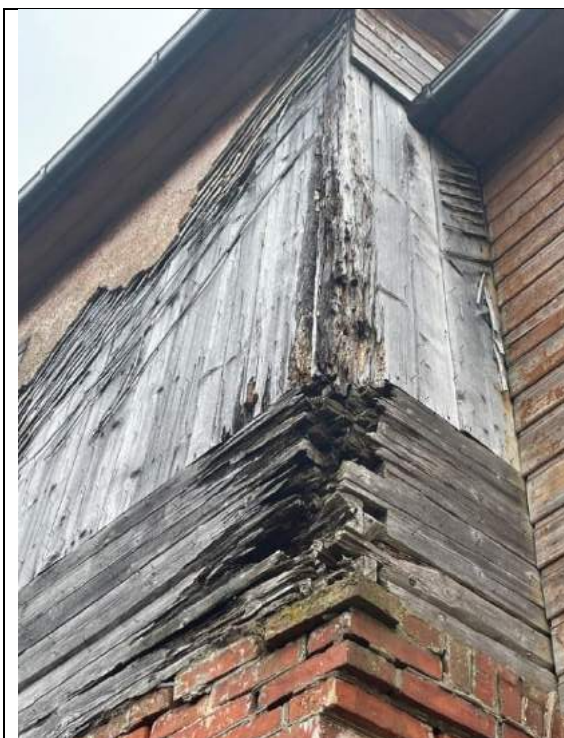
Sademevee valgumine seinale on kahjustanud ka teise korruse palk-konstruktsioonis olevaid välisseinu. Suuremad on kahjustused läänefassaadi lõunapoolses osas ja selle nurgal (foto 23).

Foto 23. Teise korruse palkseina lääne-lõunapoolsel nurgal.

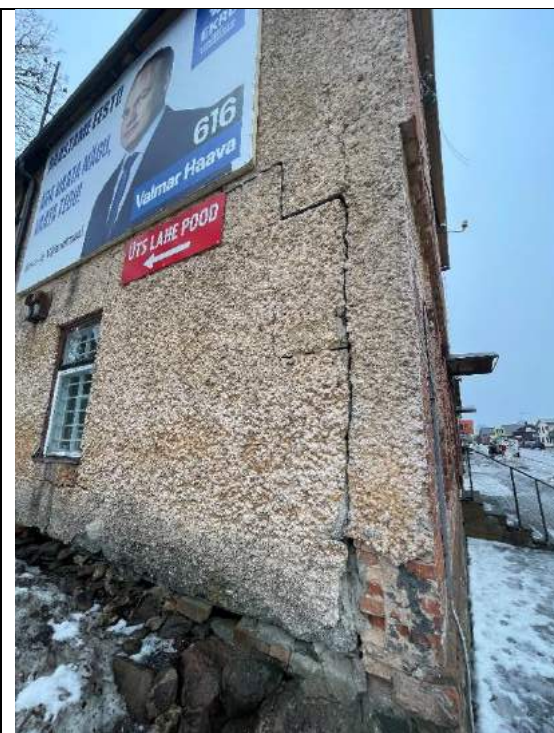
Foto 24. Praod idaseina põhjapoolses nurgas.

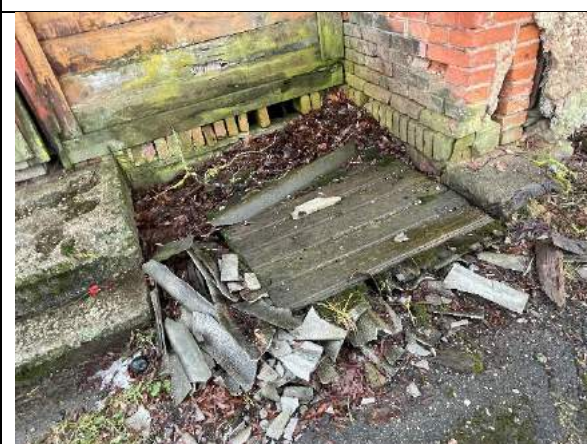
Omaette probleem on ehitise lõunaseina ääres paiknev lampkast, mis asub vahetult trepikoja ukse kõrval vastu alumüüritist (foto 26). Oma olemasolust tulenevalt on see aastakümneid kahjustanud täiendavalt nii ehitise alusmüüritist kui ka välisseina selle kohal.

Foto 26. Kuivkäimla lampkast trepikoja ukse kõrval.

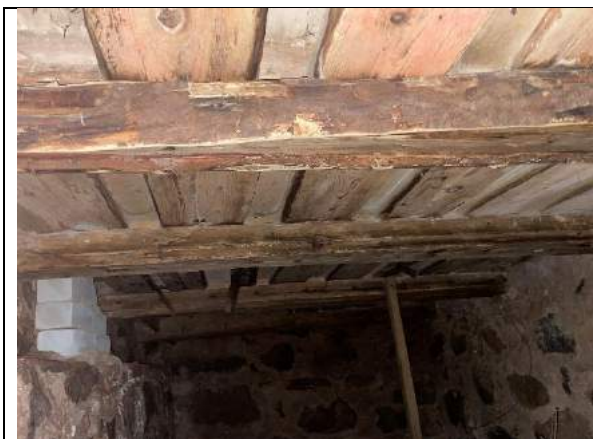
Kui keldrilae ja aluspõranda läbivajumise põhjuseks on kandetalade ilmselge pehkimine, siis esimese ja teise korruse põrandate läbivajumise peapõhjus on teisel korrusel asuvate küttekehade raskus, mis on kontsentreerunud nende paiknemise kohta hoone keskel. Esimesel korrusel asuvas kaupluse ruumi keskel on massiivne post, mida aastal 1976 koostatud inventariseerimise joonistelt ei leia. Ilmselgelt on selle posti ladumise põhjustanud püüe pidurdada sel moel esimese ja teise korruse vahelae läbivajumist.

Hinnang: ehitise vahelaed on avariilises seisukorras. Keldri lagi ja aluspõrand on pehastunud, esimese ja teise korruse vahelagi läbivajunud. Täpsema hinnangu mõlema vahelae kandevõime osas annab läbiviidav resistograafiline analüüs.

Foto 27. Pehastunud laetalad keldriruumis.

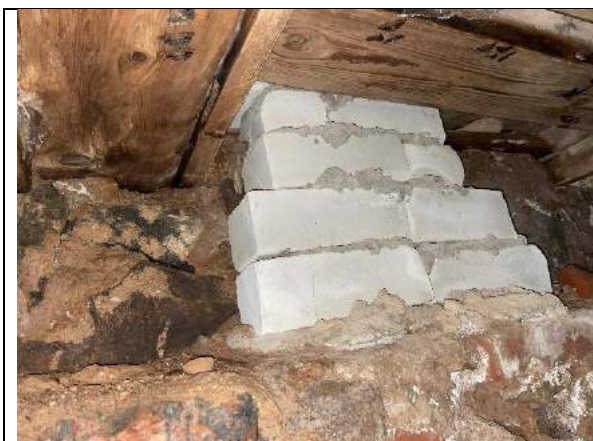
Ehitise vahelaed on kõik puitkonstruktsioonis. Nii keldri ja esimese korruse vahelagi, kui ka esimese ja teise korruse vahelaed on tugevalt läbivajunud. Keldriruumi laetalasid on püütud mitmel moel toetada: laudade naelutamisega nende külgedele (foto 28), silikaattellistest tugipostide ladumisega (foto 29) ja lihtsalt käepäraste tugede paigaldamisega (foto 30). Arusaadavalt ei lahenda sellised võtted vahelagede läbivajumise probleemi, vaid pakuvad kõige rohkem probleemile ajutist leevendust, kui sedagi.

Foto 29. Keldrimüüritisele laotud toepadi.

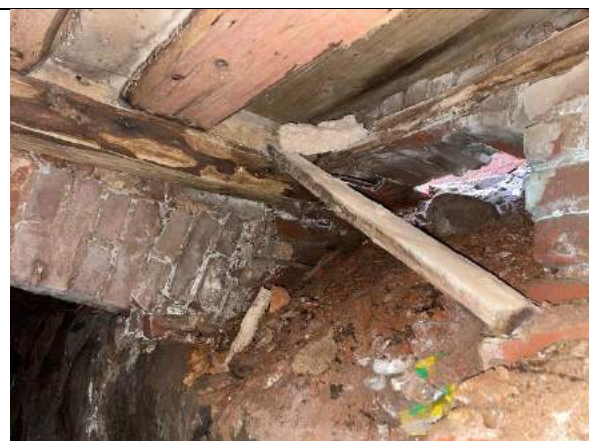
Foto 30. Tala toetav plank.

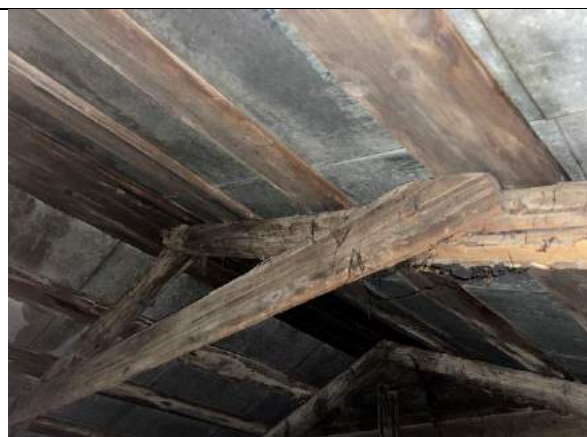
Foto 32. Vaade katusealusele.

Hinnang: allakirjutanul oli võimalus teostada paikvaatlust vihmase ilmaga. Katuse kandekonstruktsioonid on võrdlemiselt heas seisukorras (foto 32), pehkimistunnuseid ei täheldatud. Katusekate on vettpidav, läbijookse pole. Sademevee ärastussüsteemid on kaasaegsed, paigaldatud korrektselt ja töökorras (fotod 33, 34 ja 35).

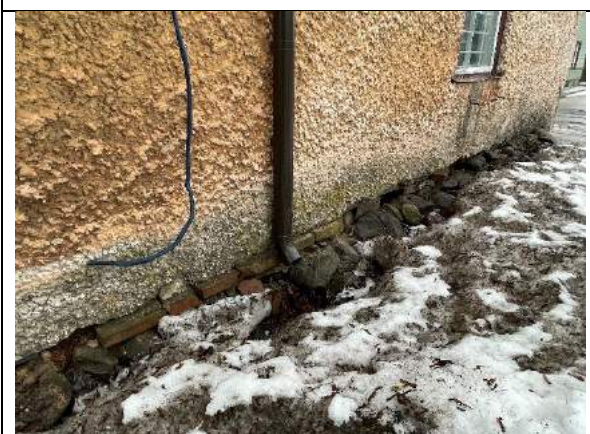
Foto 33. Vihmaveetoru idaseinal.

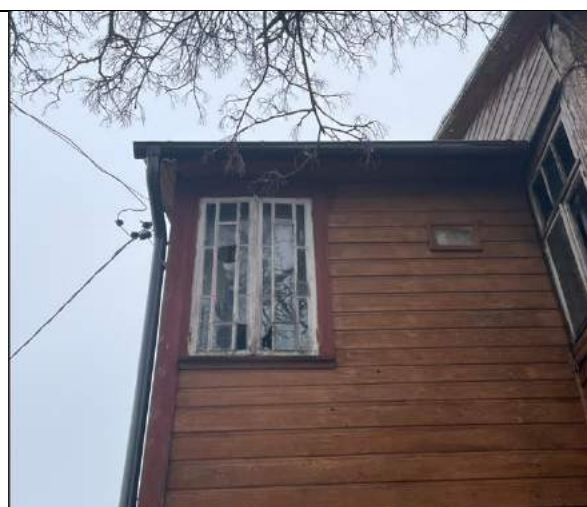
Foto 34. Vihmaveerenn ja toru trepikoja seinal.

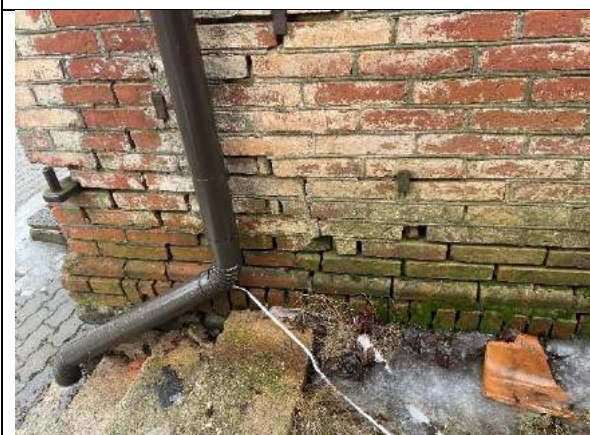
Foto 35. Vihmaveetoru lääneselinal.

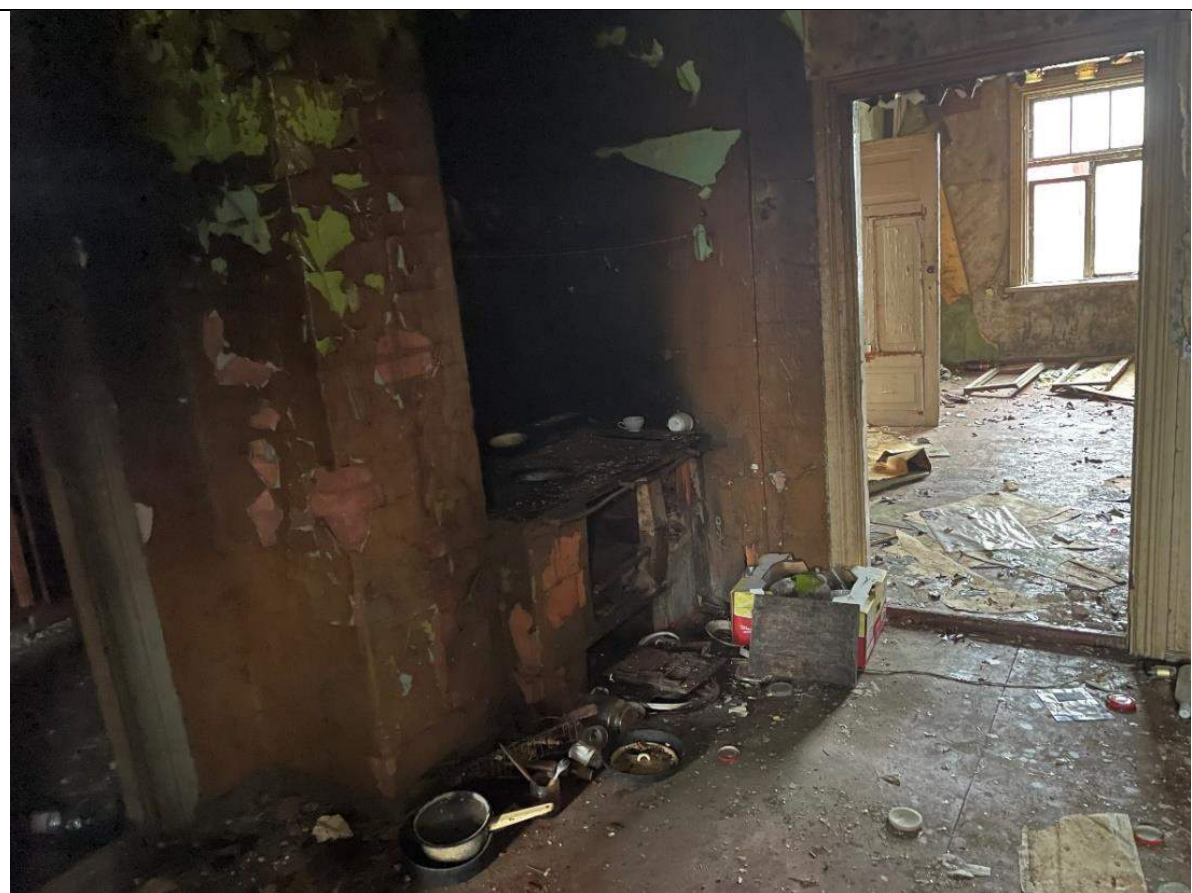
Hoone teisel korrusel on asunud alati eluruumid. Algselt on olnud tegu kolmetoalise korteriga. Tõenäoliselt pärast Teist maailmasõda on korter jagatud kaheks ühiskasutuses oleva köögi ja käimlaga eluruumiks. Ühel eluruumil on olnud kaks tuba (edaspidi eluruum 1, foto 38), teisel üks tuba (edaspidi eluruum 2). Ühiskasutuses olevas köögis on lokaalse tulekahju tunnused (foto 37).

Foto 37. Vaade kööki

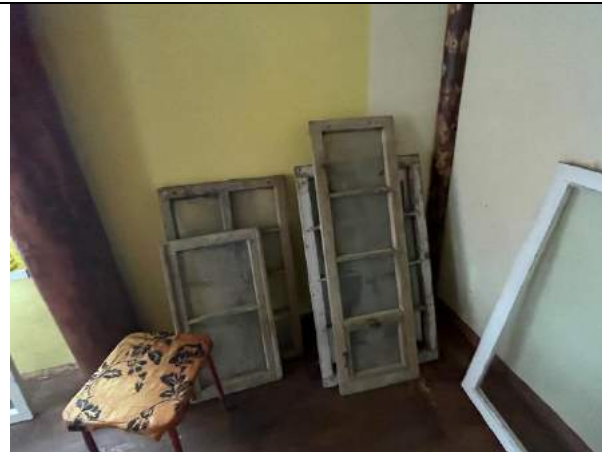
Hinnang: Olemasolevad aknaraamid on rahuldavas seisundis, väärivad säilitamist ja võimaldavad taaskasutamist kas vaadeldaval või mõnel muul ehitisel.

Foto 54. Kaupluseruumis hoiustatavad vanad aknaraamid.

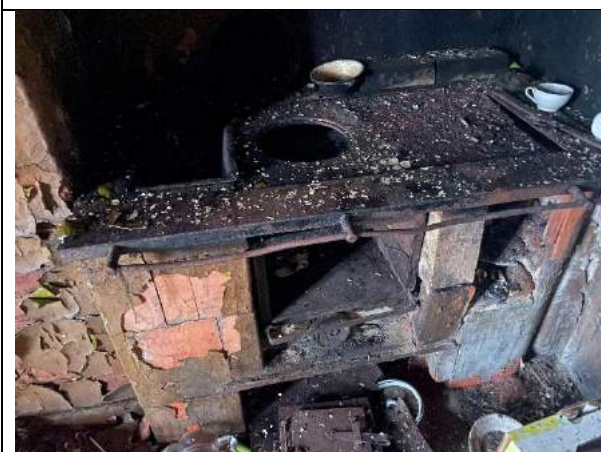
Teise korruse köögis olev pliit on amortiseerunud (foto 65). Raske on määrata selle ehitamisega. Teisel korrusel oleva kahetoalises eluruumis on samuti nelinurkne plekkahi, mis on tõenäoliselt pärit samuti eelmise sajandi teisest poolest (foto 62). Ühetoalises eluruumis 2 olev ümmargune ahi on tähelepanuväärne, kuna selle ehitamisaeg võib olla sama, mis teise korruse juurdeehitamisel ehk siis eelmise sajandi 1930-d aastad (fotod 33 ja 34).

Foto 65. Pliit köögis.

Hinnang: eelpool on kirjeldatud ehitise vahelae kui kandekonstruktsiooni tugevat läbivajumist, mille tulemusel on mõistlik see lammutada. Seoses sellega tuleb lammutada või lahti võtta sellele toetuvad küttekahad. Väärtuseks saab pidada teise korruse eluruumis 2 asuvat silindriat metallahju, mis eeldab täiendavat uurimist (fotod 63 ja 64). Mõistlik oleks seda taaskasutatavana samas hoones eksponeerida. Ülejäänud küttekahad teksti autori hinnangul säilitamist ei vääri.
