## 2- KORTERIGA FUNKVILLA KASSISABAS

Koidu tn. 17, Kesklinna linnaosa, Tallinn, Harju maakond

Arhitektuuri konserveerimise ja restaureerimise täiendkoolituse lõputöö

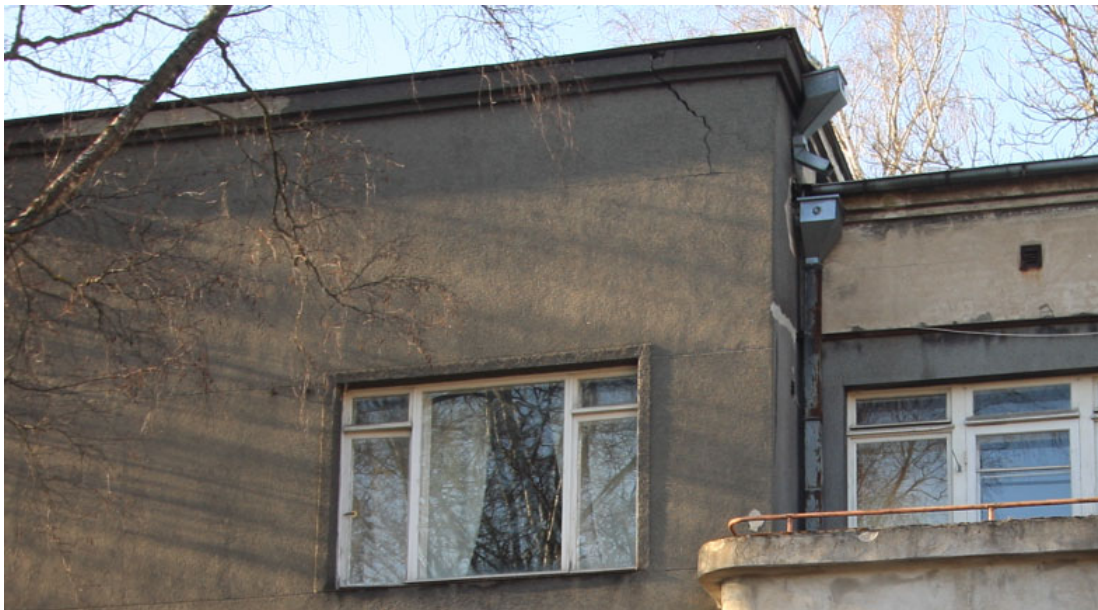
*Fassaadi kahjustused*

Eestiaegne terrasiitkrohv tuleks restaureerida hoolikalt töövõtet valides, et seda rohkem mitte kahjustada. Terrasiitkrohv taastada piirkondades, kus seda on tsementkrohviga parandatud ( eelnevalt tsementkrohv eemaldada), samuti prao piirkonnas, see tuleb remontida. Hoovipoolsete lubikrohvitud fassaadide osas tuleks proovida värvisondaazi abil teha kindlaks algne fassaaditoon ning fassaadid uuesti krohvida ning värvida. Karniiside läheduses on näha lagunemist, sellised alad ning praod tuleb enne fassaadi viimistlemist remontida. Fassaadidel paiknevad mitmed mittevajalikud juhtmed ja konksud võiks võimalusel eemaldada.

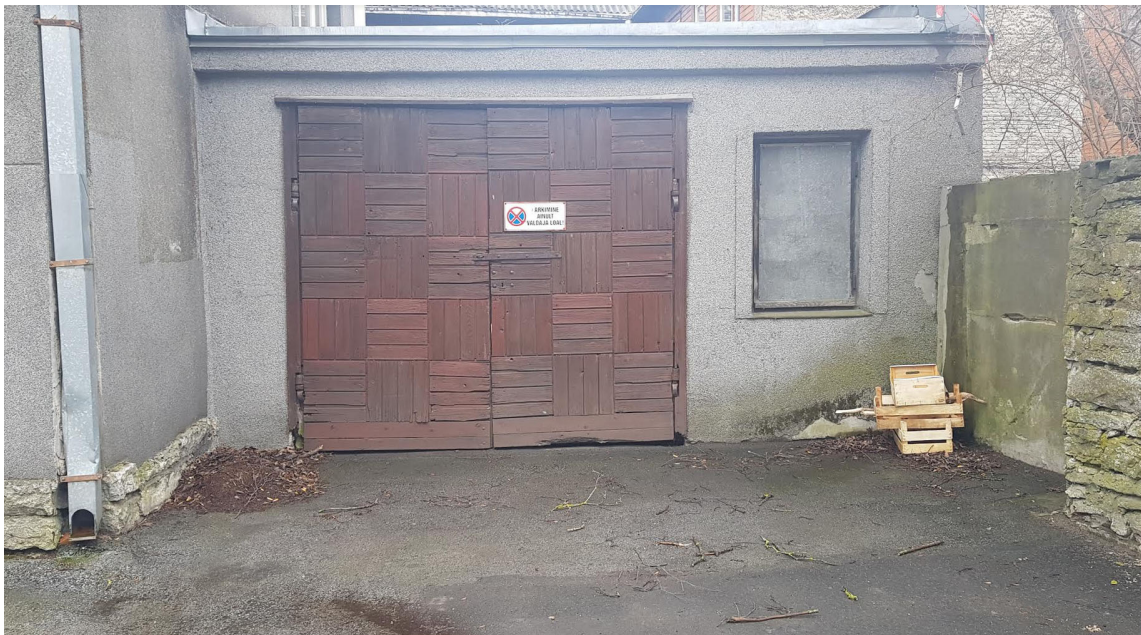
paigutada vihmaveetoru külgfassaadile või pikendada sülitit. Garaaži akna krohvitud ümbrisvöö astmelisus on sissekrohvitud ning see detail on muutunud aimatavaks.

*Garaaži vaade Koidu tänava poolt*

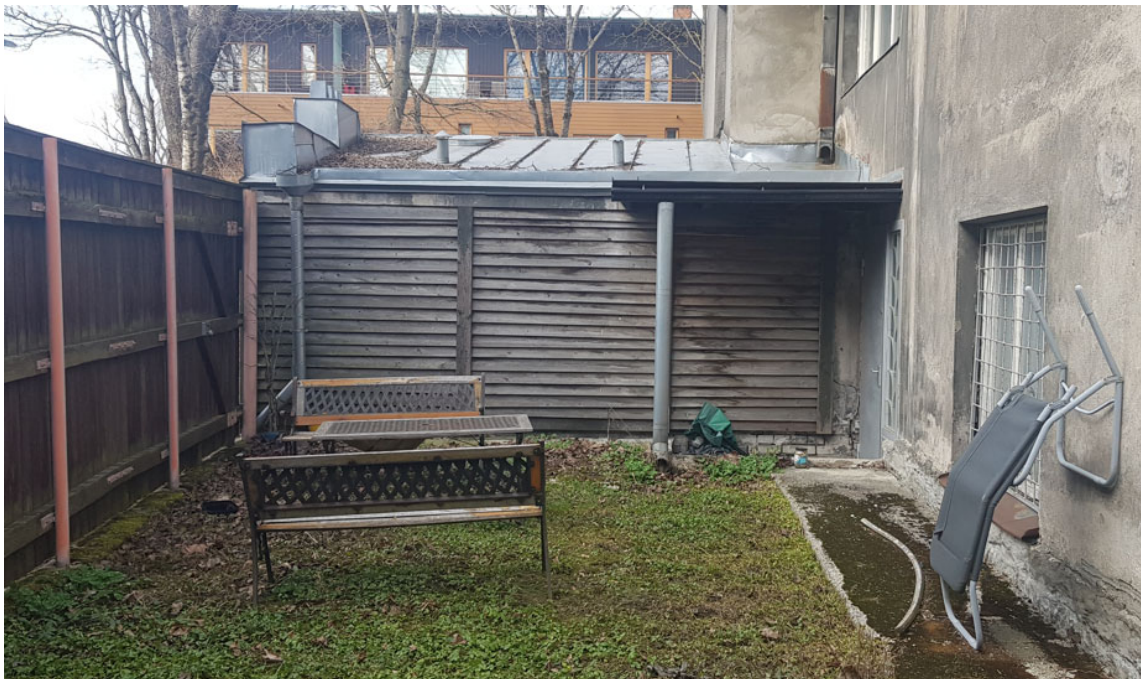
*Garaaži vaade hoovi poolt*

tugevdada. Garaaži hooviküljel võiks lubada ka suuremaid ümberehitusi, millega lahendataks see hoonemaht terviklikuna ning ülejäänud hoonega sobilikuna.

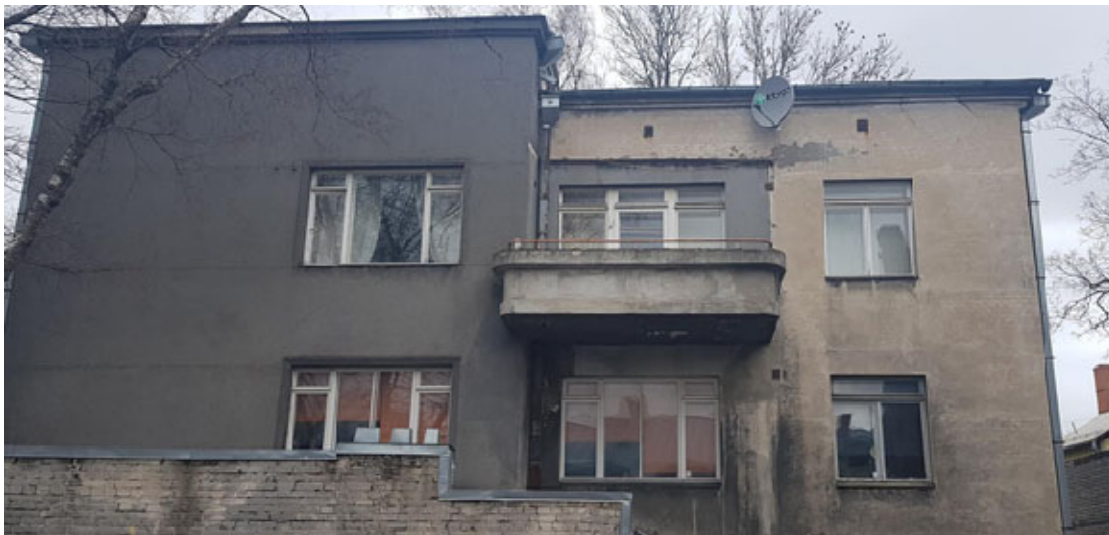
algsed vihmavee äravoolud ning rõdupõrand on kaetud hüdroisolatsiooniga (sbs), mis on rõdu ja fassaadi seintele ca 15cm ülespöõretega ning servatud veeplekiga. Sellega on parandatud välisseina kahjustavad läbijooksud rõdu piirkonnas.

*Hoone lõunakülje fassaad*

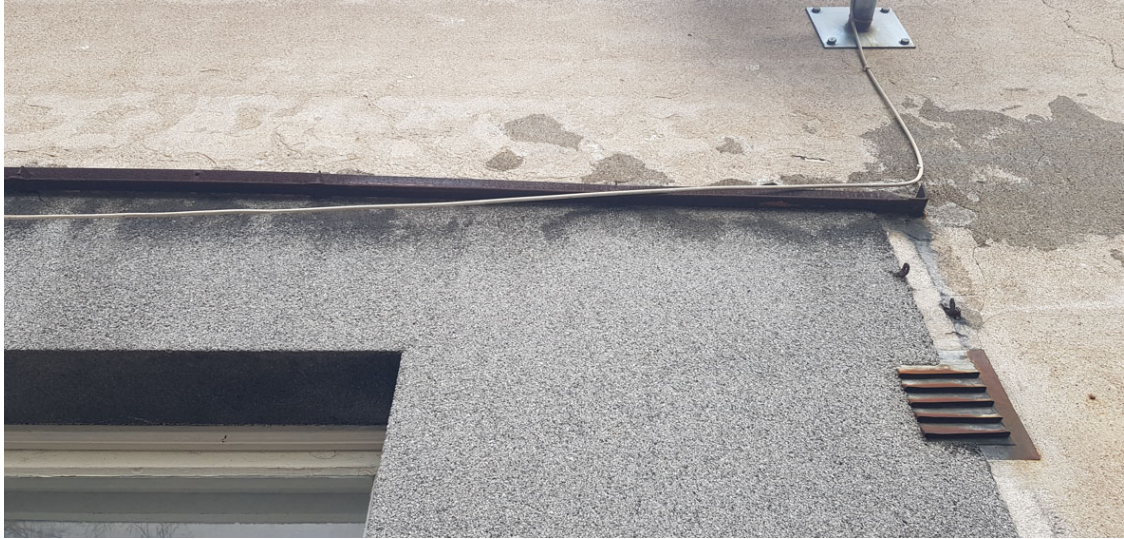
*Täiskrohvitud varikatuse nišš fassaadil*

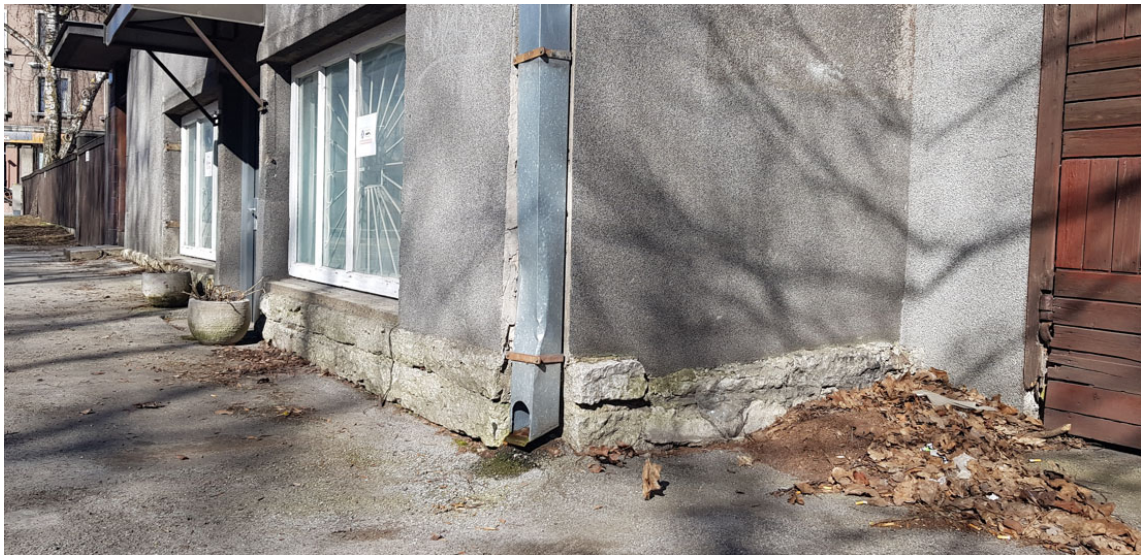
Hoonel on madal eksponeeritav paekivisokkel klomppaest. Soklikorruse maa sees olevad välisseinad on laotud paekivist, ülevalt poolt tellistest. Hoovipoolses mahus on paekivisokkel osaliselt krohvitud. Seina üleminek soklile on kujundatud väikese tagasiastega.

*Paekivisokkel tänava küljel*

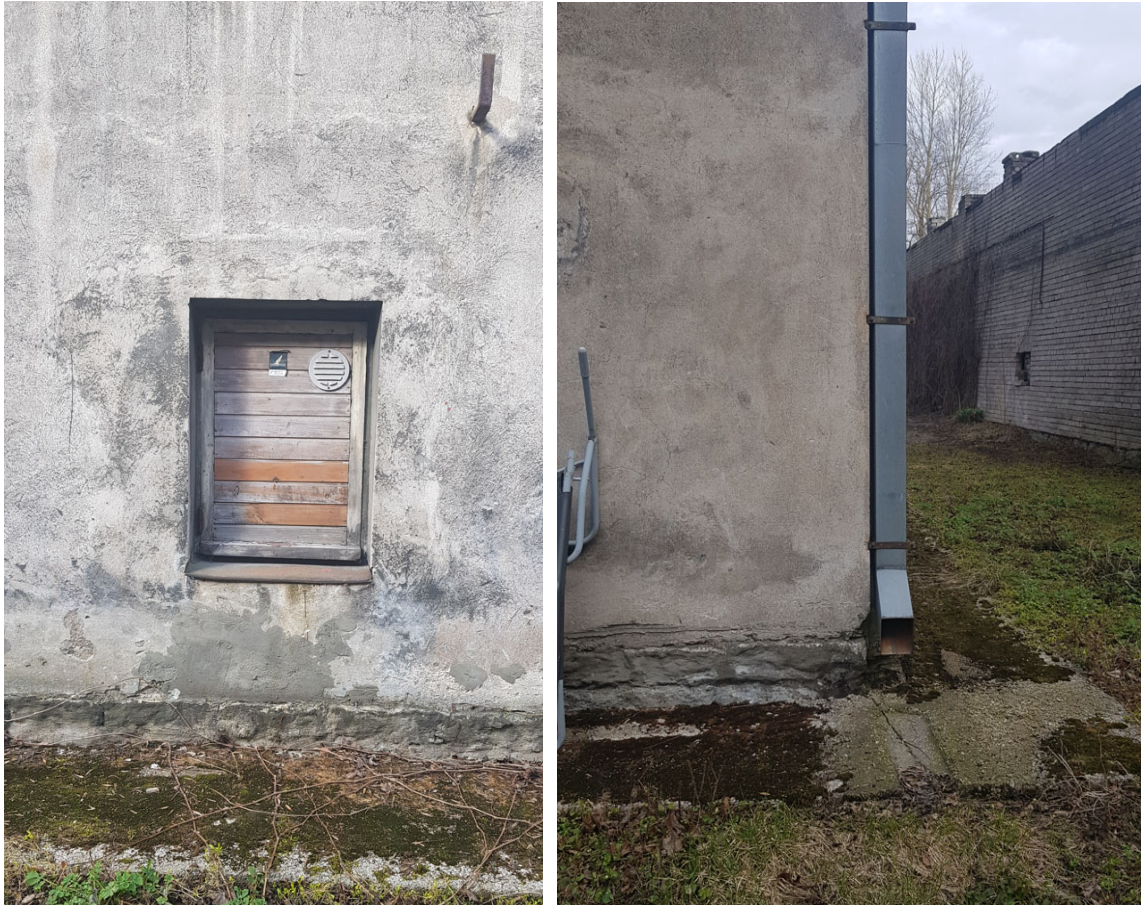
*Sokkel hoovi küljel*

ja lagunened ning tuleks täies ulatuses taastada sh. vihmavee rennid. Betoonvöö asemel võib kaaluda ka paeplaatidest vööd. Koos sokli renoveerimisega on oluline sellega külgneva maapinna vertikaalplaneerimine, maapinnale tuleb anda kalded hoonest eemale.

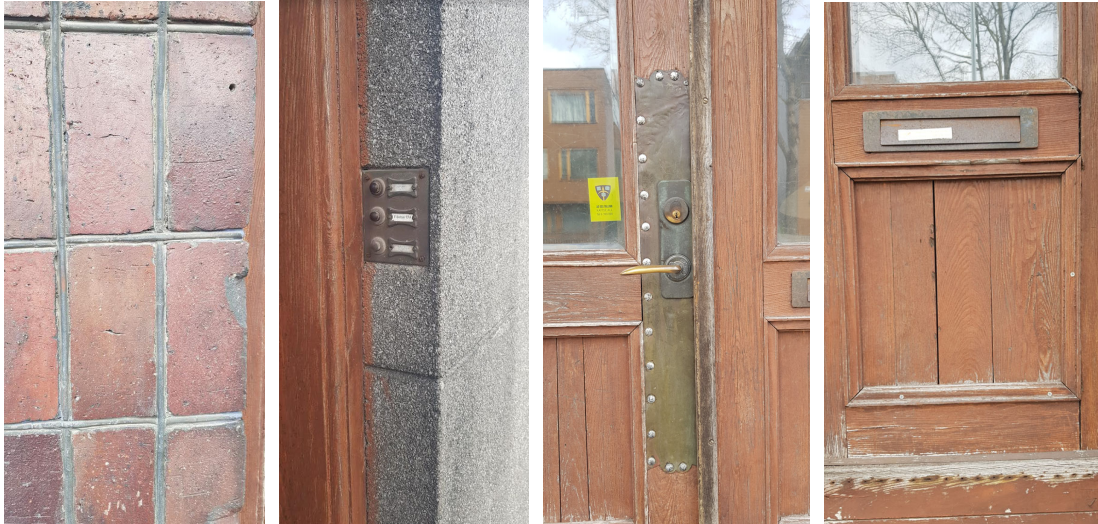
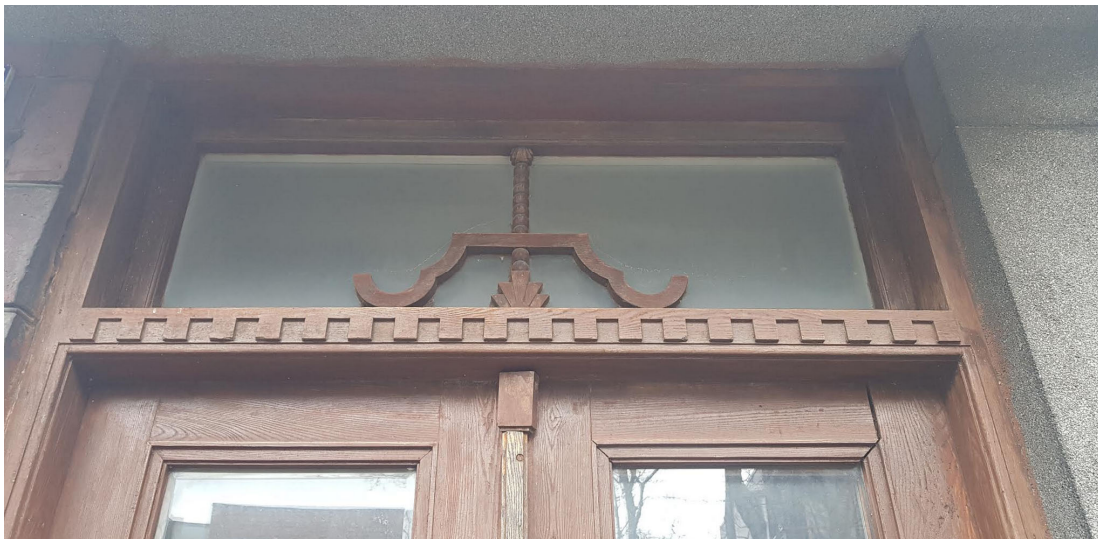
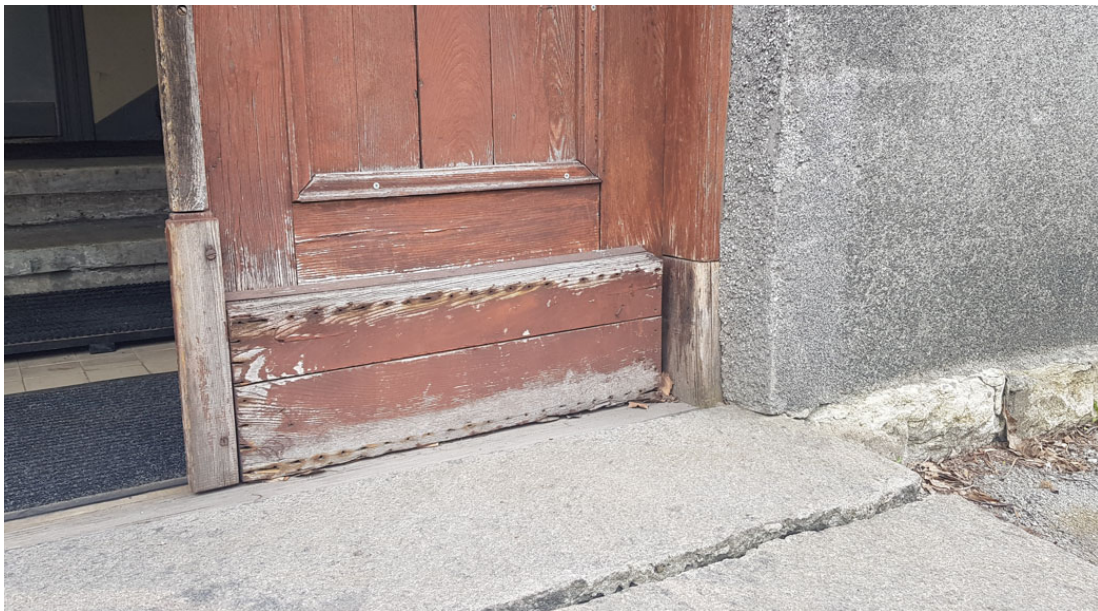
*Hoone peakse detailid ja murdunud trepiaste*

Peasissepääsu esine trepiaste on purunenud, kuid ajaloolise detailina võiks selle olemasoleval kujul säilitada. Tänavapoolne sissepääs äripindadele vajaks tervikliku lahendust koos hoonesise sillutise lahendamisega (kaks astet on sees pool). Trepikoja hoovipoolne väljapääsu trepp on lagunenud ja vajab asendamist algupärast lahendust järgides. Soklikorruse väljapääs hoone lõunaküljel garaazi taga tuleks lahendada samuti terviklikuna.

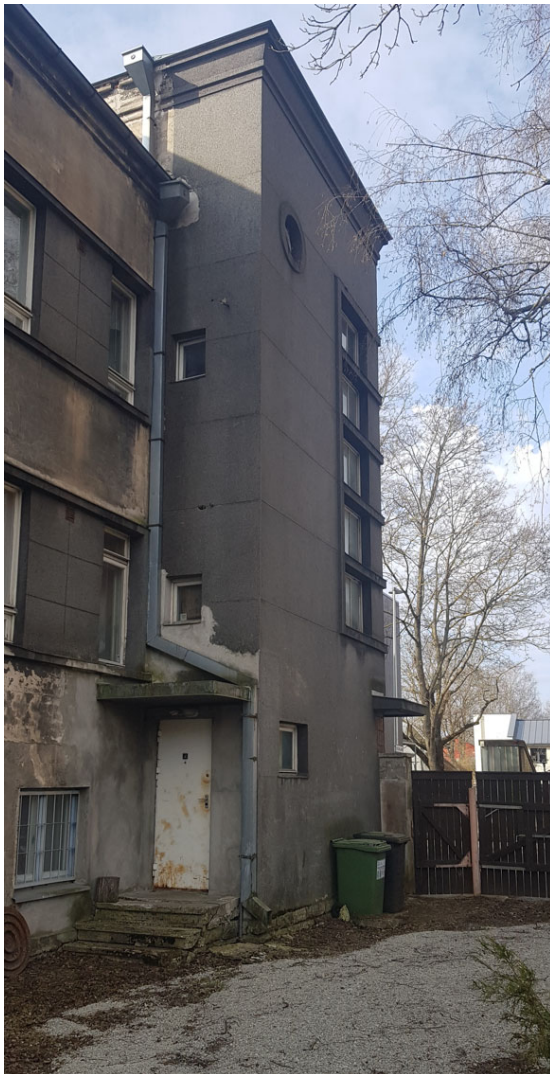
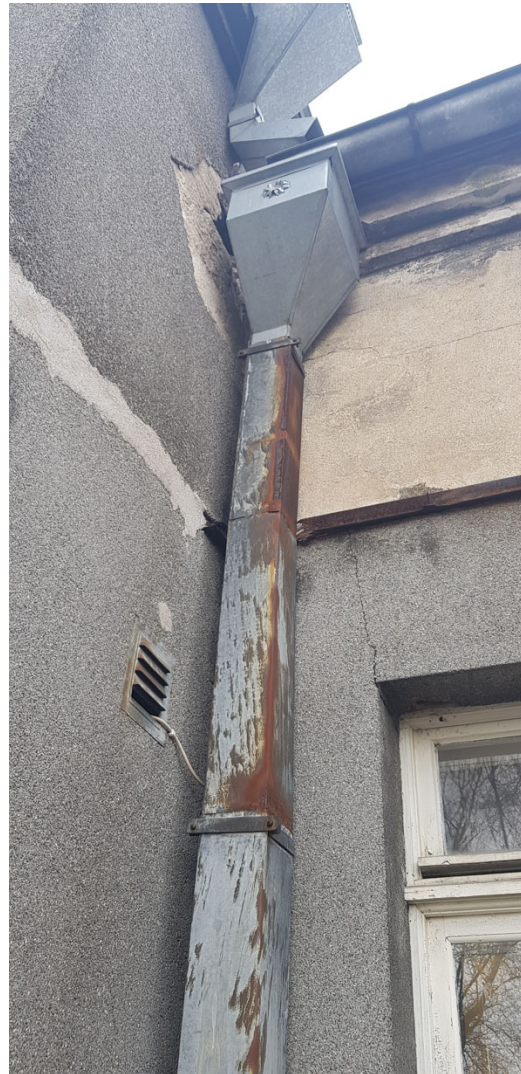
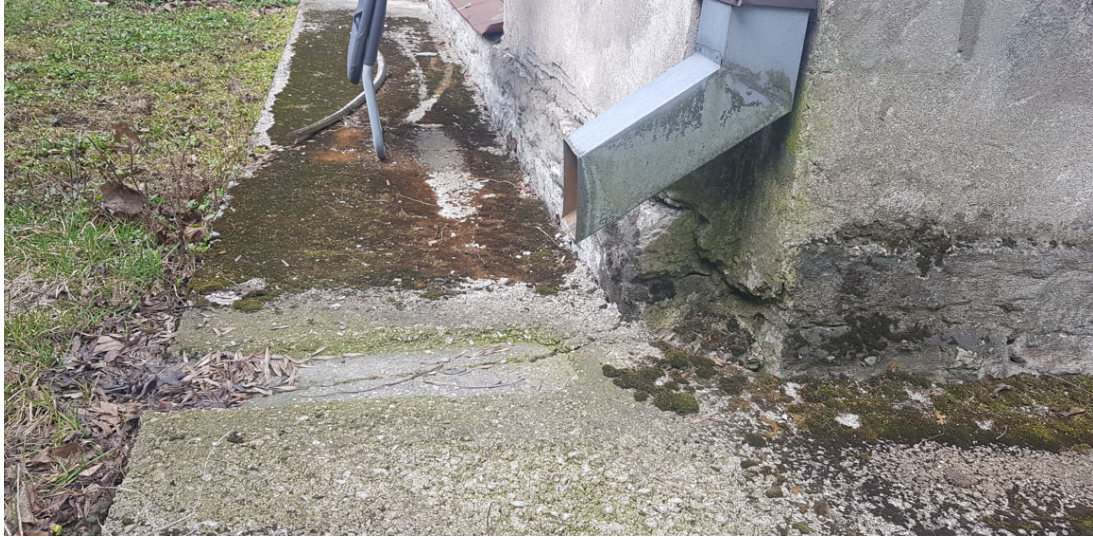
Koos katusekate vahetusega on vahetatud välja ka vihmaveesüsteem. Katuste veed on juhitud kõrgematelt mahtudelt madalamatele. Sadeveesüsteemi asendamisel on paigaldatud ka uued dekoreeritud sadeveelehtrid (algupärased lehtrid ei ole säilinud). Koos fassaadi parandustöödega tuleks kindlasti üle vaadata ja remontida sadeveelehtrite tagused, seal on näha pragusid ja fassaadi (välisseina) kahjustusi.

*Hoone vihmaveesüsteem*

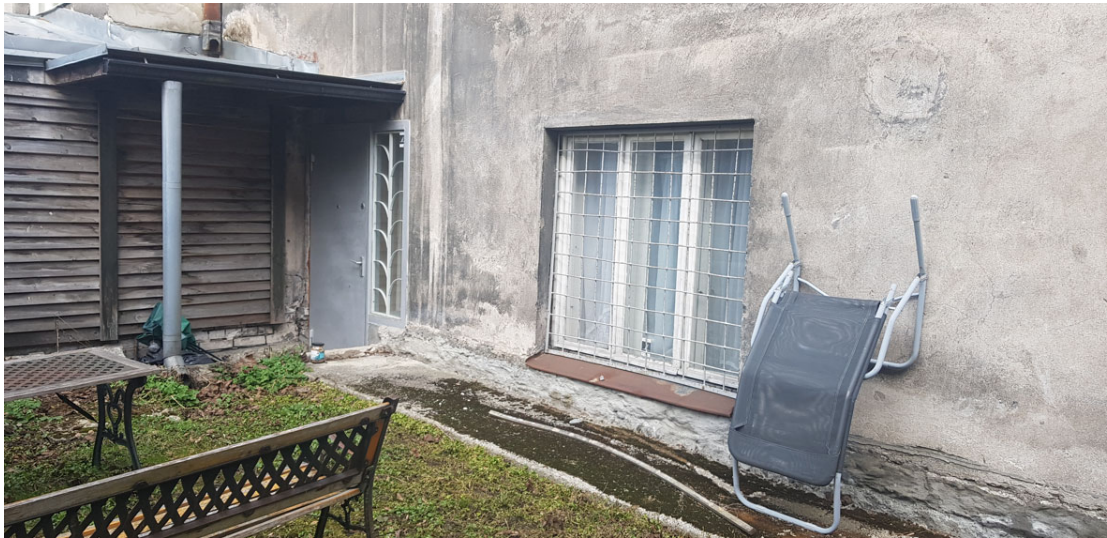
*Kohmakas ja hoonega sobimatu lahendus hooviküljel*

Peasissepääsu kohal paiknev betoonist plaatjas varikatus on heas korras ning kaetud tsingitud valtsplekk kattega. Analoozne betoonplaadist varikatus on ka trepikoja hoovipoolse sissepääsu kohal, mis vajaks remonti, uut viimistlust ning katmist tsingitud valtsplekiga. Hoovipoolsete varikatuste all olevad välisvalgustid tuleks asendada hoonega sobivate valgustite vastu.

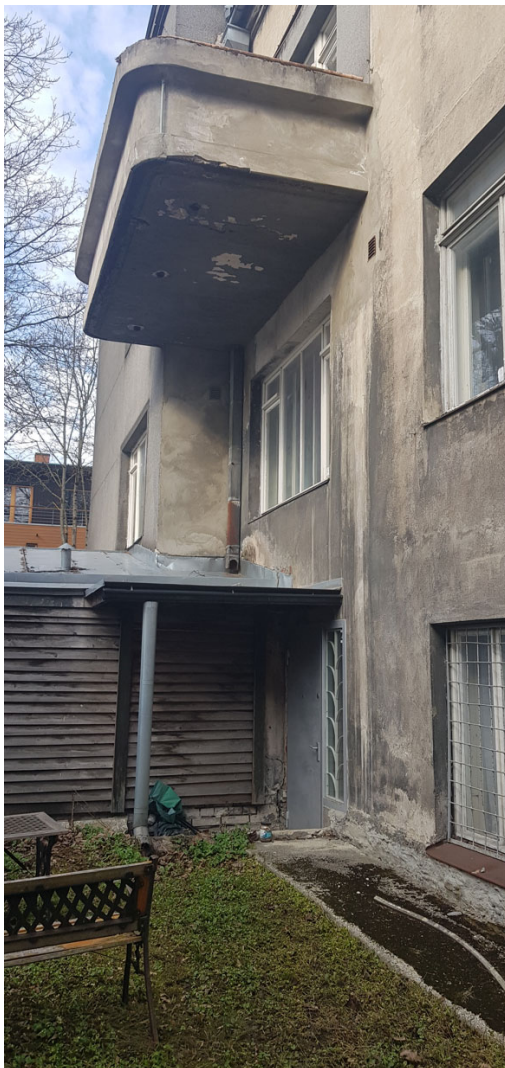
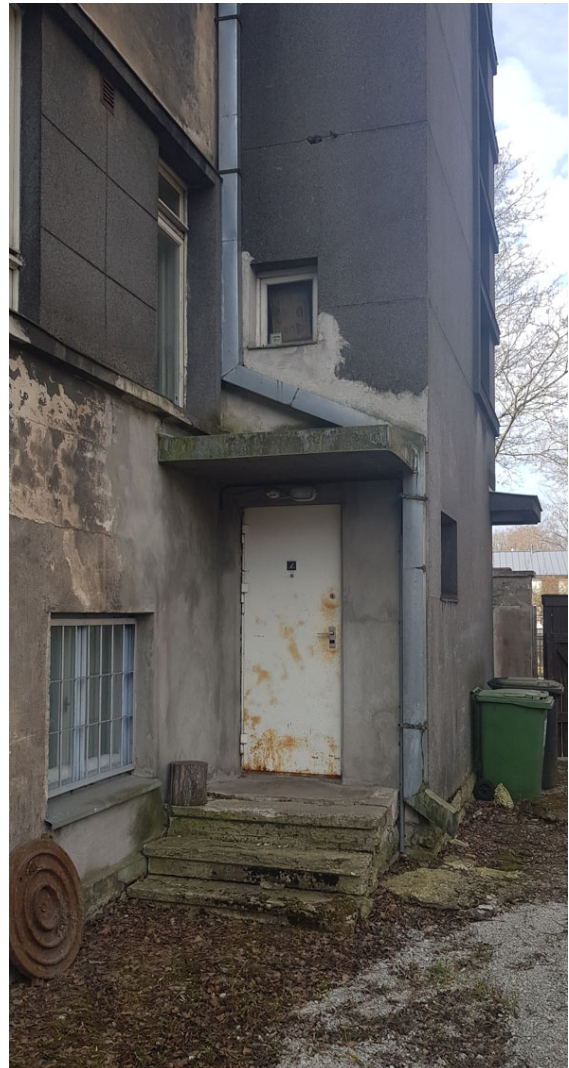
*Hoovipoolsed varikatused, vasakul garaazi juurdeehitus, paremal algupärane pääs trepikojast hoovi*

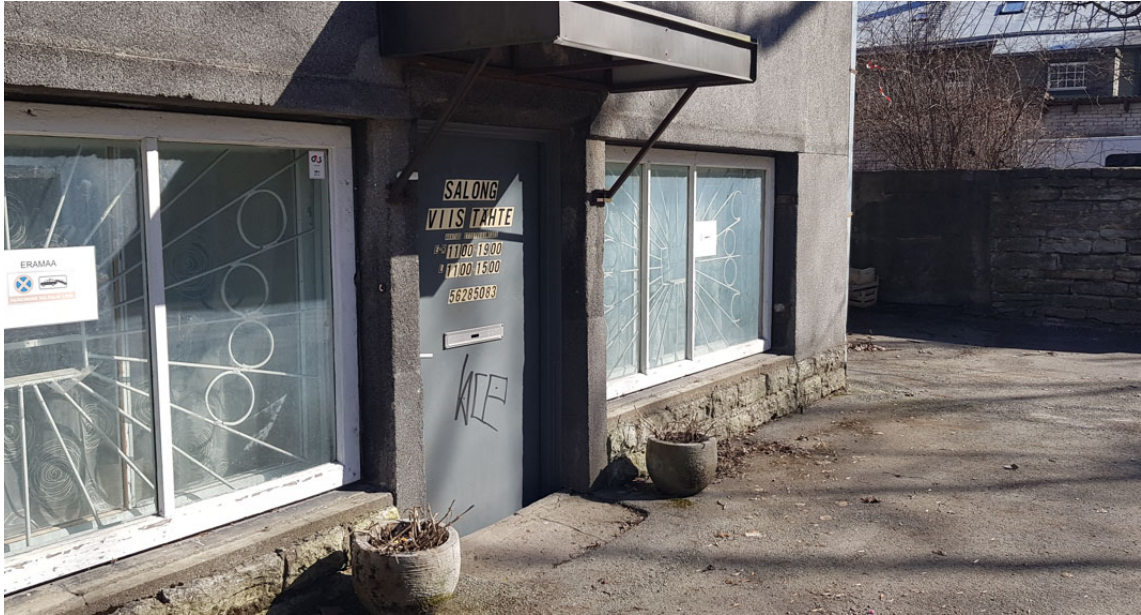
*Tänavapoolne sissepääs äripindadele*
