Rüütelkonna hoone lõuendplafoonmaaling

**Olukorra kaardistamine
Eksponeerimiseks vajalike tegevuste kavandamine**

**Rüütelkonna hoone lõuendplafoonmaaling.
Olukorra kaardistamine. Eksponeerimiseks vajalike tegevuste
kavandamine.**

Kiriku plats 1 / Kohtu 1 / Toom-Rüütli 2, Tallinn

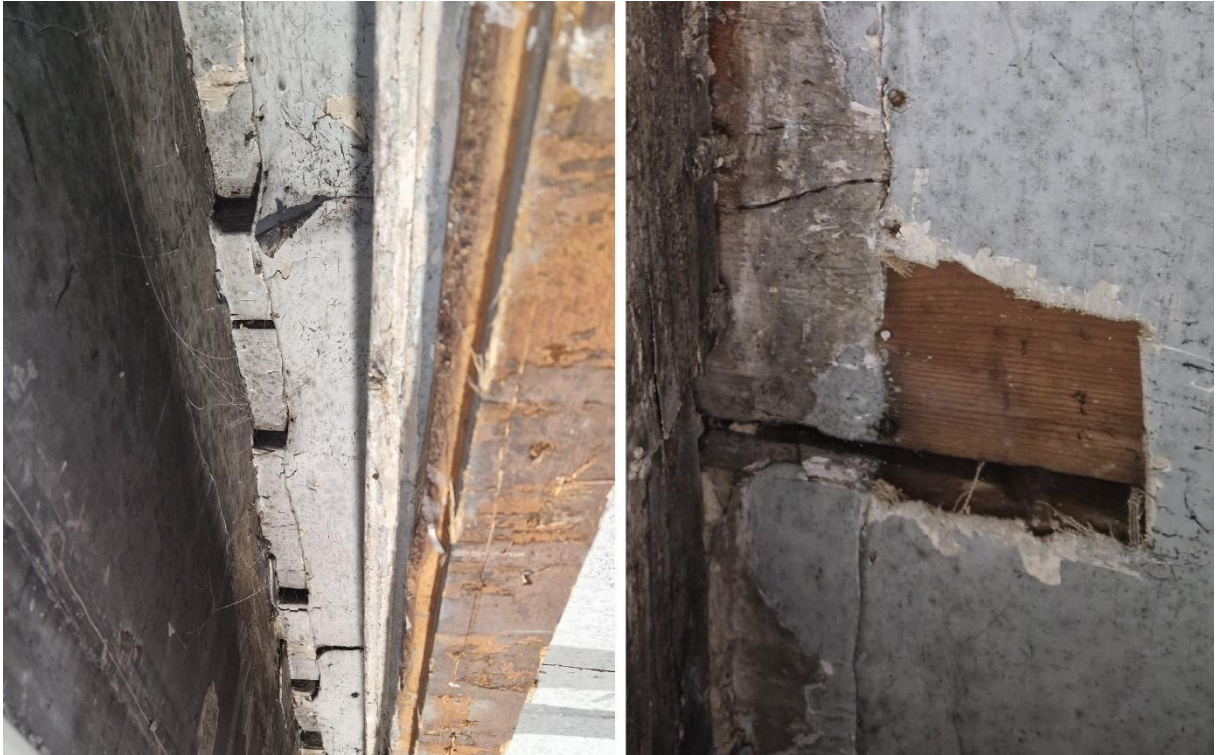
Konkreetses ruumis ei ole vahelage suuremahuliselt avatud, kuid hoone samas tsoonis on avang tehtud⁹ ja võib oletada, et samuti algsest ehitusperioodist pärinev uuritava vahelae kandev konstruktsioon on sarnane. Põhitalastik (ill 7, pos 3), mis koosneb pea- ja vekseltaladest ning on kõrgusega ca 260 mm, toetab põranda alustalastikku (ill 7, pos 2). Peatalade alla on kinnitatud must laudis (ill 7, pos 4), see on tänapäevases mõistes küllaltki paks, töö koostamise ajaks ei ole selle paksust veel võimalik mõõdistada, kuid minimaalselt on võimalik selle paksuseks hinnata 70 mm. Nii palju, kui selle musta laudise all olev lõuendmaaling seda vaadelda lubab, ei ole viita midagi sellele, et laudist oleks kunagi viimistletud (ill 8).

8. Lõuendmaalingu tagune must laudis. Autori fotod.

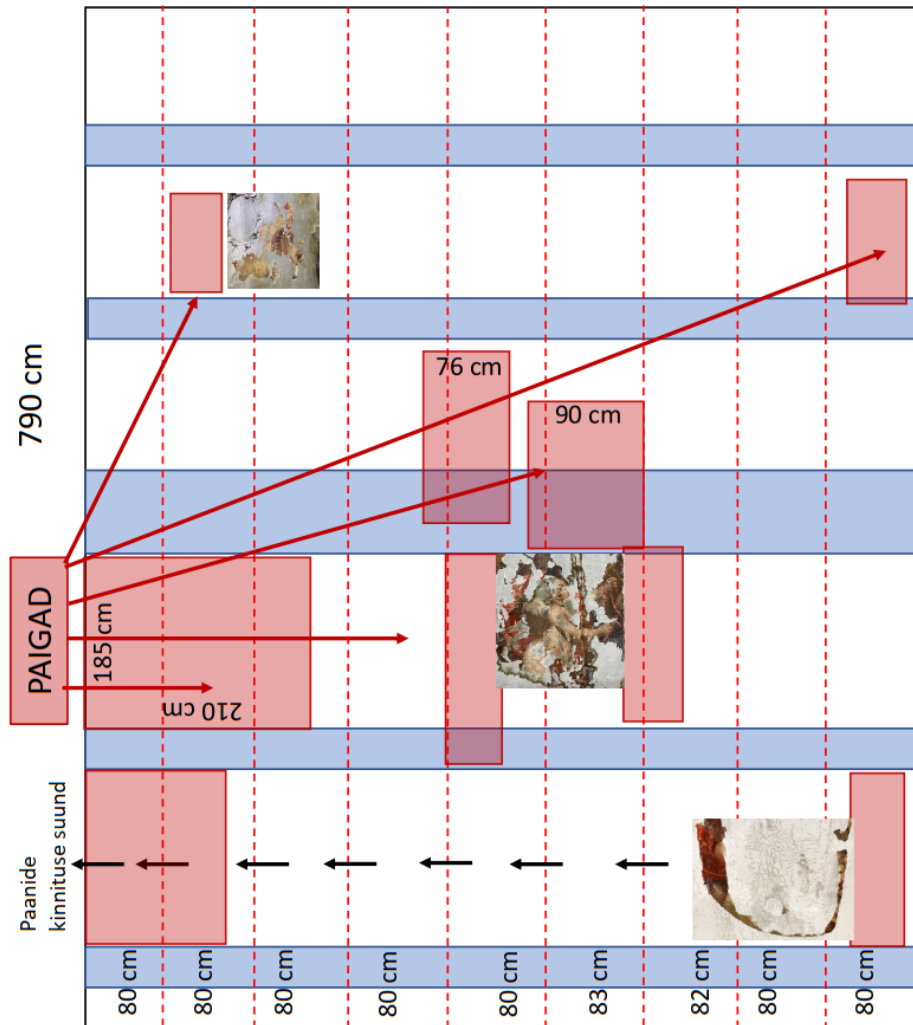
Lõuendit on hilisemalt paigatud (ill 9), kas paikade all on maalingut säilinud, selgub maalingu renoveerimisel kuid kohapealsed vaatlused on lootust andvad.

9. Paanide jaotised, esmaste sondaazide asukohad ning ja paigatud kohad. Illustreerinud Hilikka Hiiop.

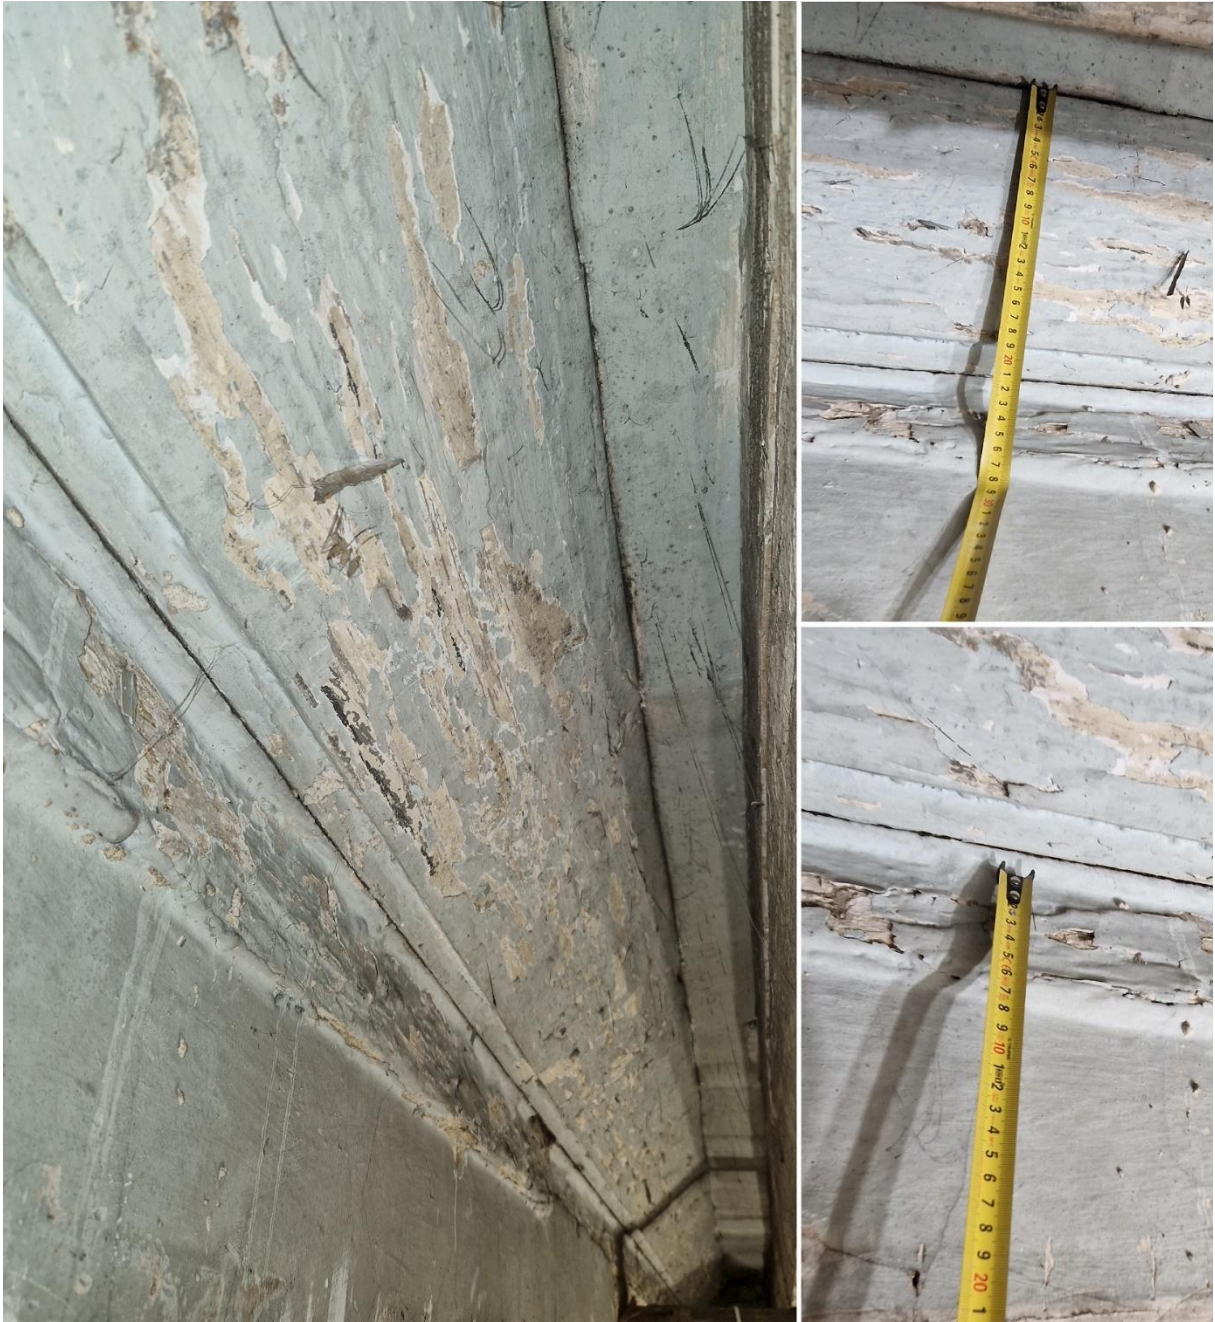
Lõuendmaaling ei ole ulatunud päris seinast seinani ja on äärtest olnud viimistletud kaldlauaga (ill 10). Kaldlaua Laius on umbes 210 mm, alumises servas on umbes 20 mm laiune ja 10 mm sügavune õhendus. Vahetult kaldlaua all on seinal kipsist umbes 60 mm kõrgune ja 10 mm paksune liist.

Kaldlaud on säilinud ühes, kõige hoone sisemises seinanurgas.

10. Lõuendmaalingu servalaud koos selle all oleva liistuga. Autori fotod.

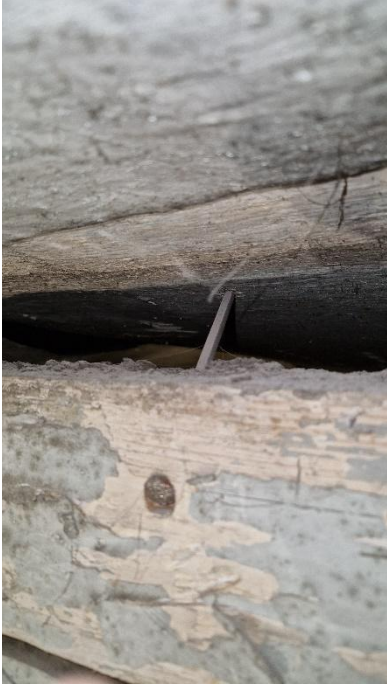
Lõuendmaalingu alla on paigaldatud hilisemalt viis puittala (ill 7, pos 6) kõrgusega ligilähedaselt 230 mm, nelja laius on umbes 220 mm ja ühe laius on umbes 300 mm. Vaatamata massiivsele välimusele ei omanud need vähemalt paigaldamise hetkel hoone kandevkonstruktsioonis mitte mingisugust rolli ning on suur tõenäosus, et need on sinna paigutatud ainult visuaalsel põhjusel. Talade alumised servad on ka faseeringuga. Praeguseks

hetkeks on võimalik, et lõuendmaalingu tagune must lagi on kohati deformeerunud ja vajunud taladele peale. Talad on täiendavalt kinnitatud suurte naeltega läbi lõuendmaalingu aluslaudisesse (ill 11)

11. Talade täiendav kinnitus läbi lõuendi. Autori foto.

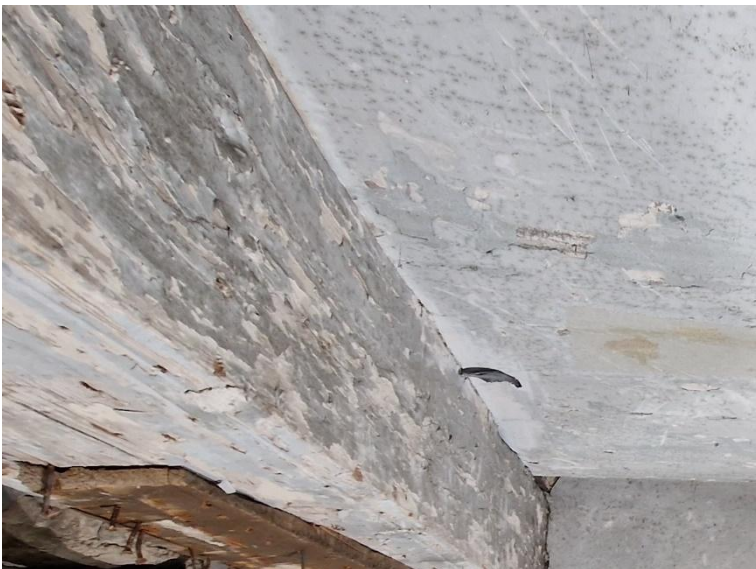
Talad on paigaldatud enne, kui lõuendmaaling esimest korda on üle värvitud. Hilisemaid üle värvimisi on olnud mitmeid, esmane värv on äärmiselt pude ja seda ei ole võimalik välja puhastada (ill 12).

12. Lõuendmaalingu ja hilisemate massiivsete ilutalade ühine värvimistö. Autori foto

Talade eksponeerimist on nende pikkuse ja massiivsuse tõtte keeruline korraldada, kuid lihtsalt vana ja väärrika puitmaterjali kõrvale peaks saama rääkida ka nende lugu. Sellel põhjusel on tugevalt eelistatud nendele koha leidmine just Rüütelkonna hoones. Variante on mitu, esmalt jätta nad sinna, kus nad on. Selle variandi eeliseks on see, et selles kohas nad räägivad oma lugu kõige paremini, kuid lõuendmaalingu renoveerimist takistavad need oluliselt ning mitte vähetähtsana, arvestades lõuendmaalingu väga suurt ajaloolist väärtust, hakkaksid nad selle eksponeerimisele vastu töötama. Teine variant on neid eksponeerida keldri abiruumis, kus on sile betoonlagi ja tehniliselt üsna head eksponeerimistingimused. Kõige suurem minus on, et tehnoruumis ei ole isegi teoreetiliselt võimalik neid avalikult näidata. Kolmas variant on neid eksponeerida hoone kolmandal korrusel toolvärgile abitala lisades. Ka see ei ole päris avalik ruum, kuid vaadeldavuselt kindlasti oluliselt parem, kui keldri tehniline ruum. Käesoleva töö koostamise ajal teostatakse Rüütelkonna hoones renoveerimistöid ja tänu puudevahelisele katusele on nende talade terviklik toimetamine kolmandale korrusele tehniliselt täiesti võimalik. Taladele on vajalik teha värvisondaaž. Viimistluse osas tuleks lõplik valik teha pärast sondaažitulemuste teatavaks saamist, kuid lahtine värv tuleb eemaldada ettevaatlikult igal juhul.

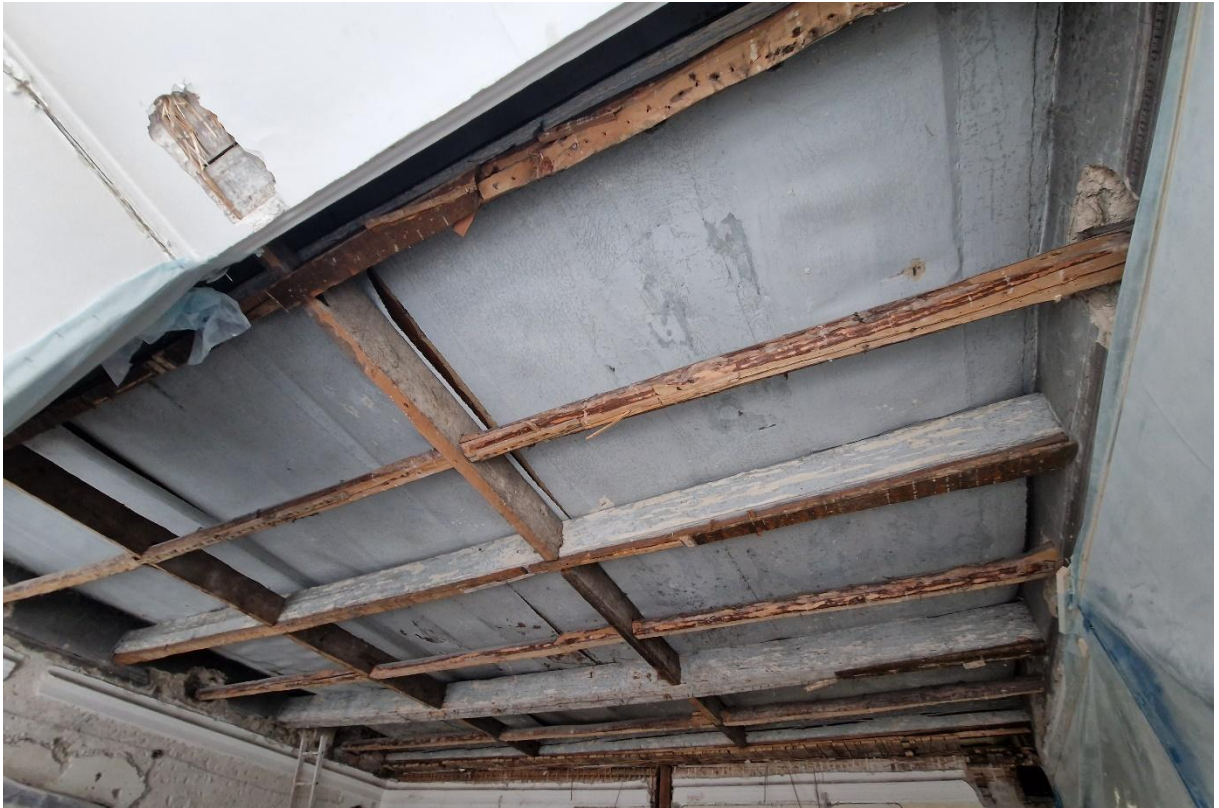
Järgmises ümberehitamise etapis on nende ilu talade vahele tapitud abitalad ning alla rihtlauad (ill 7, pos 7 ja ill 13).

13. Abitalad ja rihtlauad, üldvaade. Autori foto.

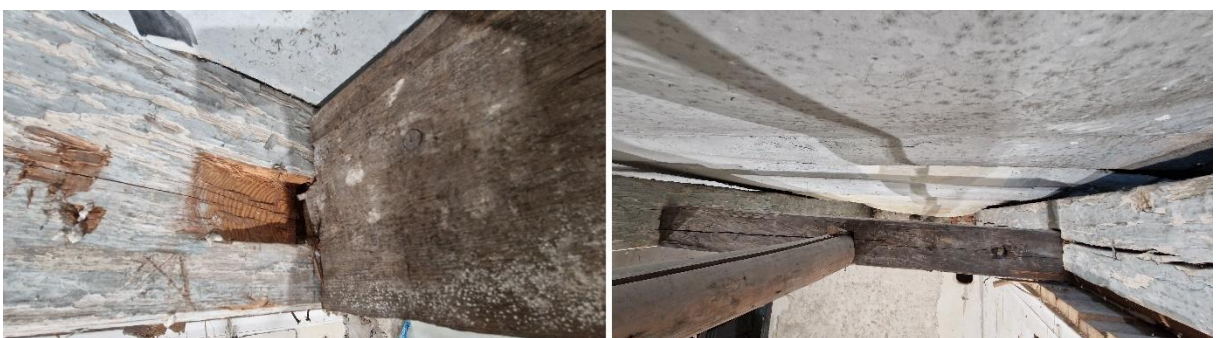
Kõigepealt on paigaldatud juba varem paigaldatud massiivsetesse taladesse tappimisega (ill 14) umbes 250 mm kõrged ja 70 mm laiad vekseltalad.

14. Vekseltalade tappliited. Autori fotod.

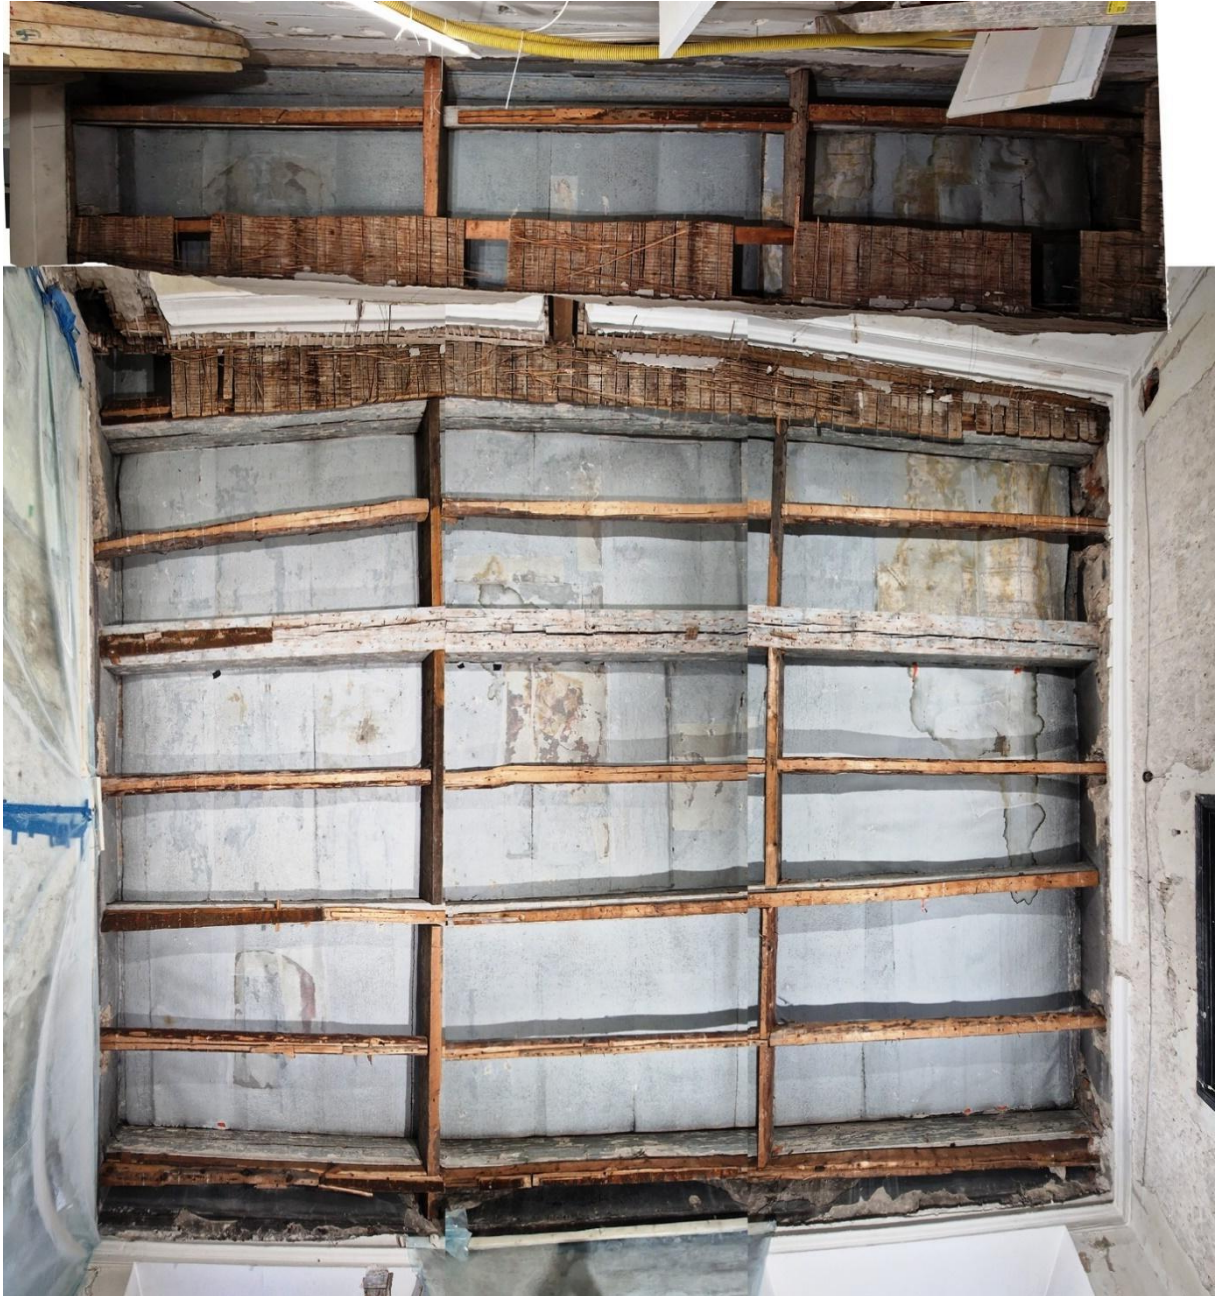
Neid abitalasid lisati kaks rivi kõikide talade vahele, jagades ruumi tinglikult kolmeks piki lõuendeid. Nende vekseltalade vaheke vekseldati omakorda iga massiivtala vahele üks rida küllaltki ümara profiiliga vahetalasid ligilähedase mõõduga 110 mm kõrgust ja 70 mm laiust (ill 15).

15. Abitalad ja rihtlauad. Jaotus ruumis. Autori fotokollaaž.

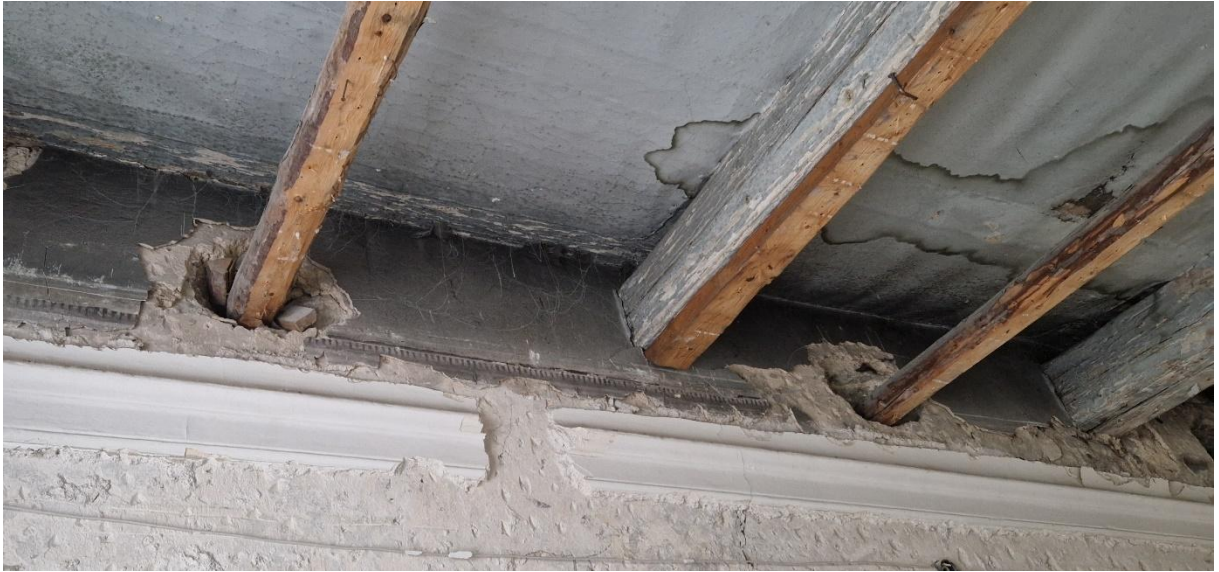
See talastik ei ole viimistletud ja ka seina süvendamise viimistlemisega ei ole vaeva nähtud (ill 15), sest ei olnud mõeldud eksponeerimiseks.

15. Abitalade seina süvistamine. Autori foto.

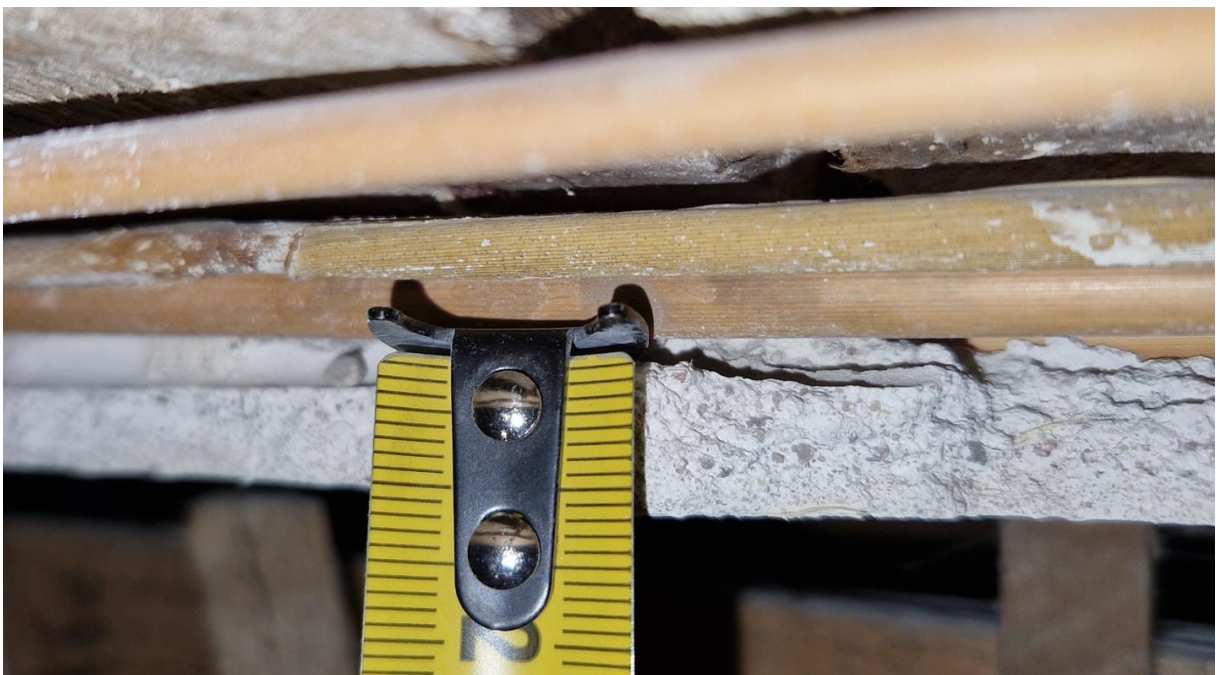
Laudis oli krohvitud (ill 7 pos 10), küllaltki kõhukese, umbes 7-8 mm paksuse krohvikihiga (ill 18).

18. Esmase krohvikihi paksus. Autori foto.

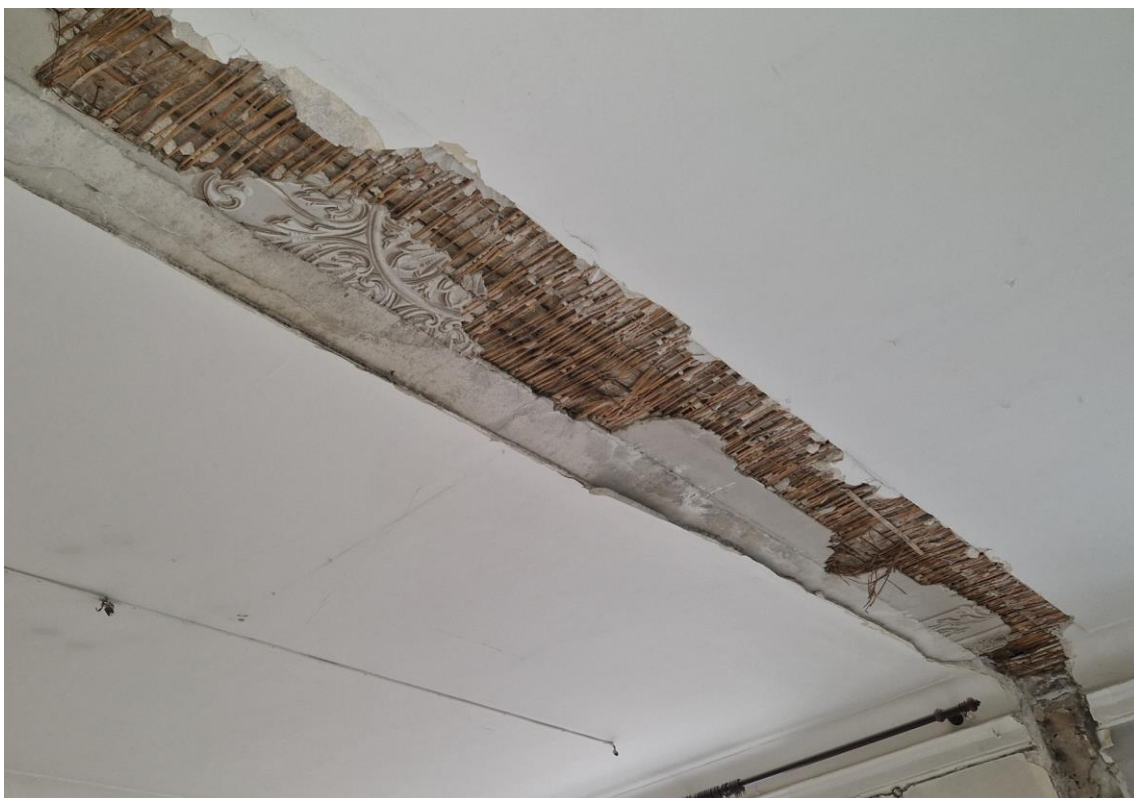
See kogu ruumi kattev krohv oli kaunistatud ornamentikaga (ill 19)

19. Historitsistliku maalinguga krohvi kiht. Autori foto.

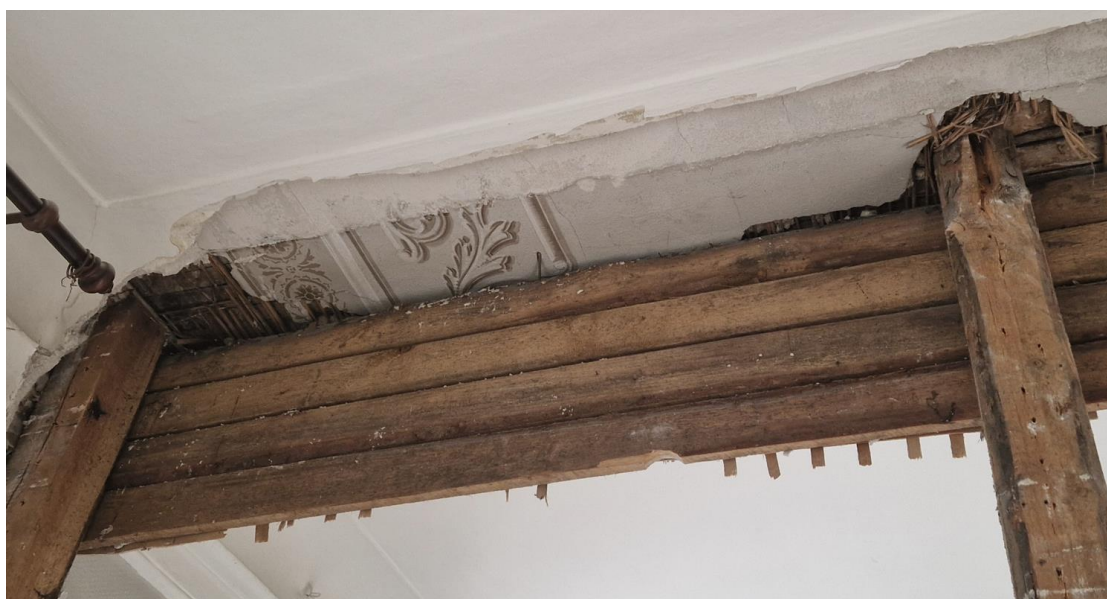
Kahjuks oli seda maalingut säilinud vaid hilisema vaheseina (ill 7 pos 12) ja ventilatsioonišahti kohal (ill 20).

20. XX sajandi alguses ehitatud vaheseina lammutamine. Autori foto.

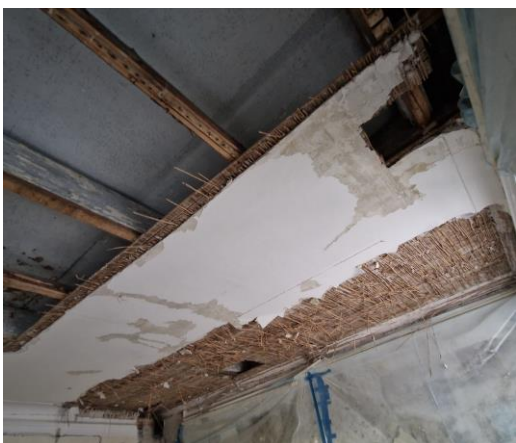
Mujal, kui sein ja ventilatsioonišahti kohal õhukest, esimest krohvikihistust ei leitud (ill 22).

22. Aluslae lammutamine. Autori foto.

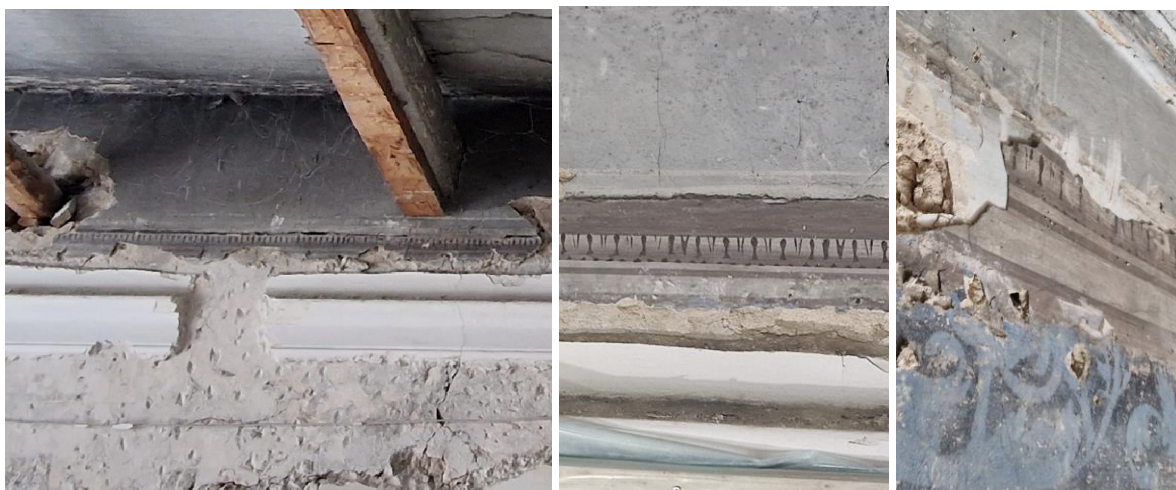
Stukkdekoor on hästi säilinud, kuid selle all on peidus varasemad viimistluskiht maalingutena (ill 23). Kuna ka XX sajandi Välisministeeriumi aegne kihistus on ajaloolises mõttes oluline, peab stukkdekoori tervikpildi loomiseks säilitama. Täpne säilitamise maht sõltub juba ruumi tulevases sisearhitektuurilahendusest.

23. Alumiste kihistuste paljandused. Autori foto.

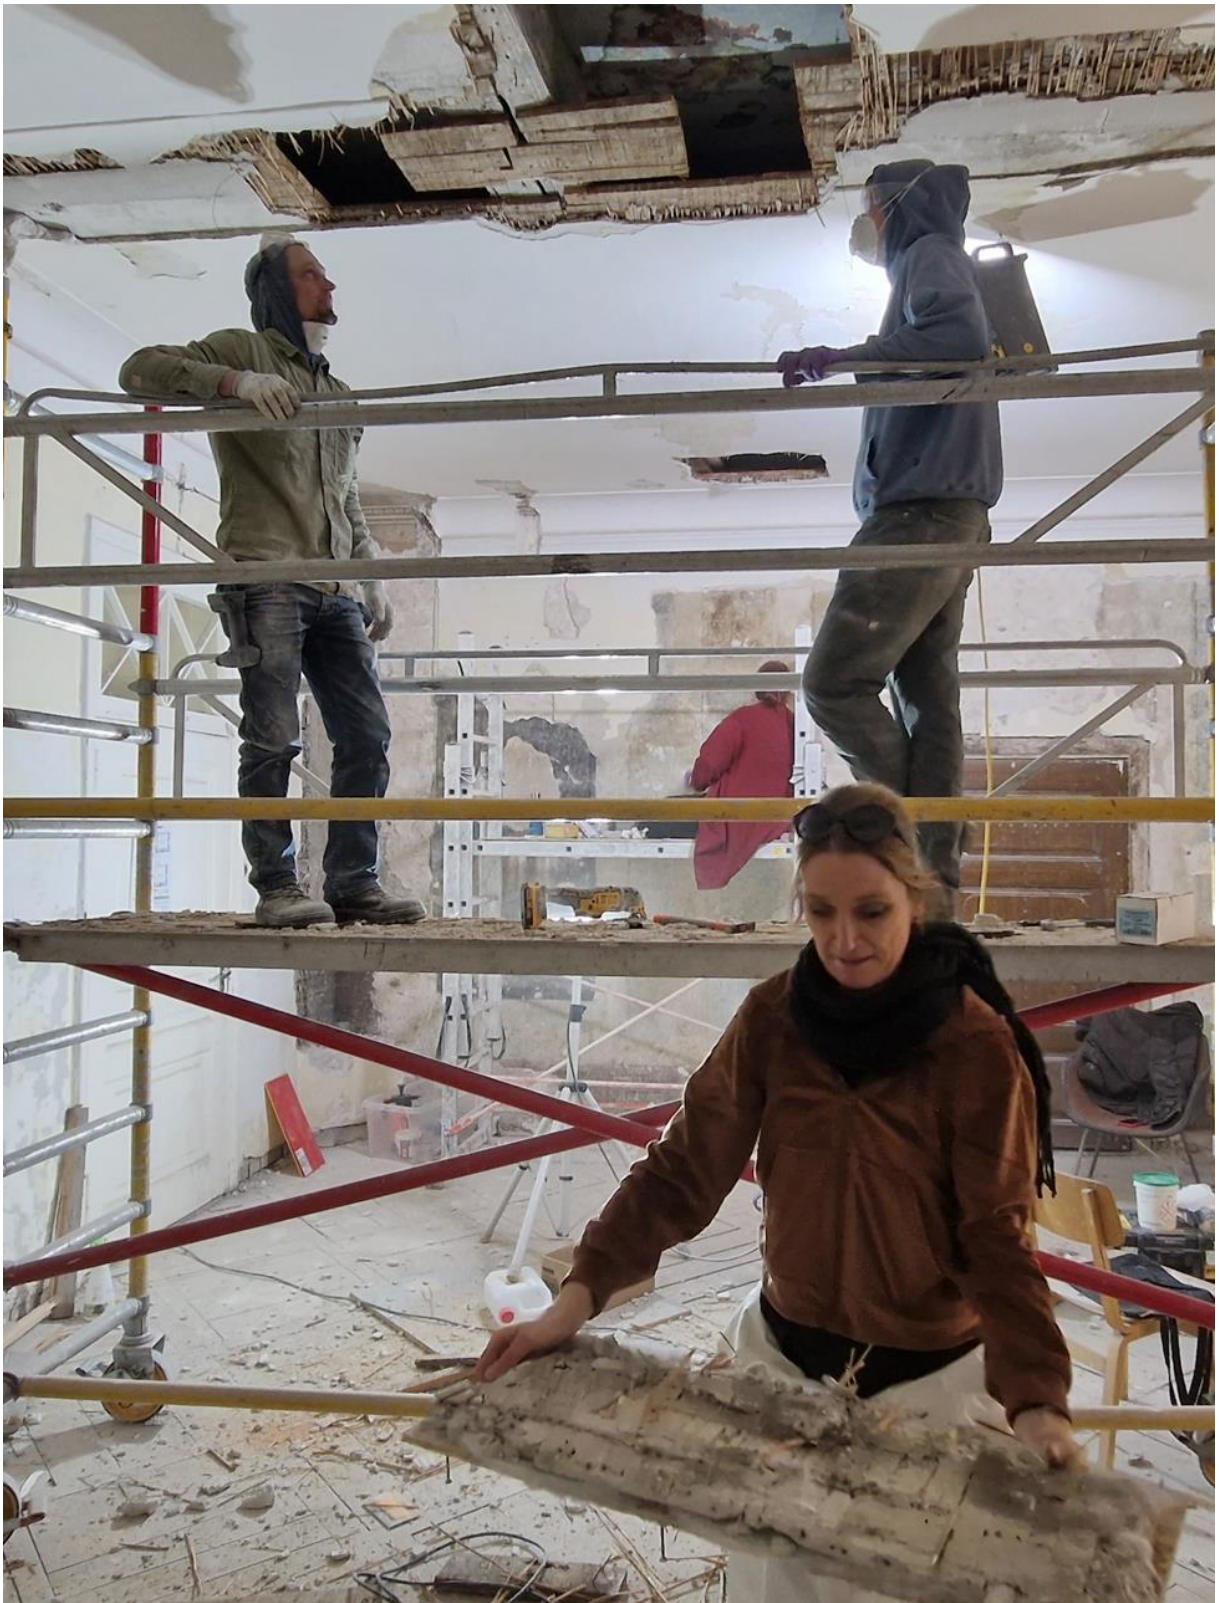
Historitsistlik maaling krohvil on käesoleva töö koostamise ajaks laest eemaldatud eesmärgiga see säilitada (ill 24). Eksponeerimise poolelt peaks jällegi leidma sellele koha justnimelt Rüütelkonna hoones, et säiliks võimalusel rääkida terviklugu. Maalingu fragmentidele võiks leida võimalusel koha lähedal asuvates ruumides, et tekiks seos just konkreetse kohaga.

24. Historitsistliku maalingu eemaldamine laest koos alus laudisega. Autori foto.

Maalingute presenteerimisel võiks eelistada võimalusel nende presenteerimise juurde ka info lisamist, võimalusel koos foto(de)ga, et nende lugu kaduma ei läheks.

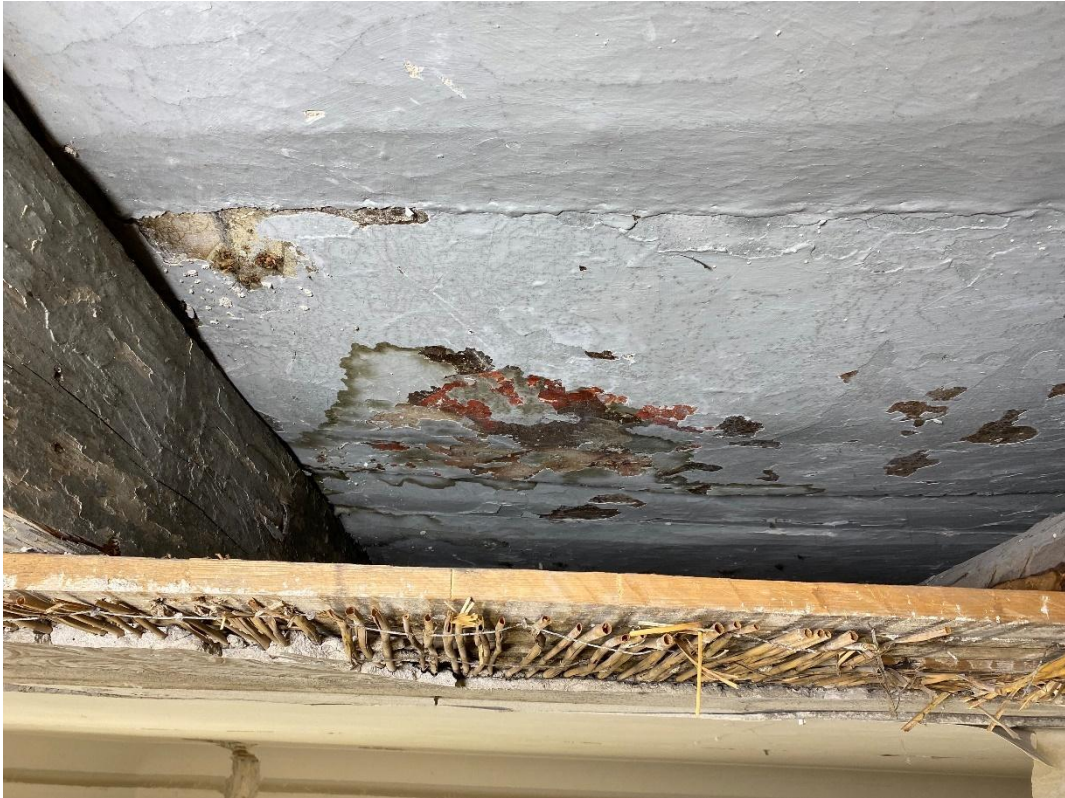
Esmased uuringud kinnitasid kahtlust, et konstruktsiooni sees on peidus lõuendplafoonmaaling (ill29) ning esimene sondaaž ruumi keskel sattus täpselt figuratiivselt kujundatud maalingult paistva inglil kohale (ill30)

29. Esmased sondaažid. Foto: Hilka Hiiop

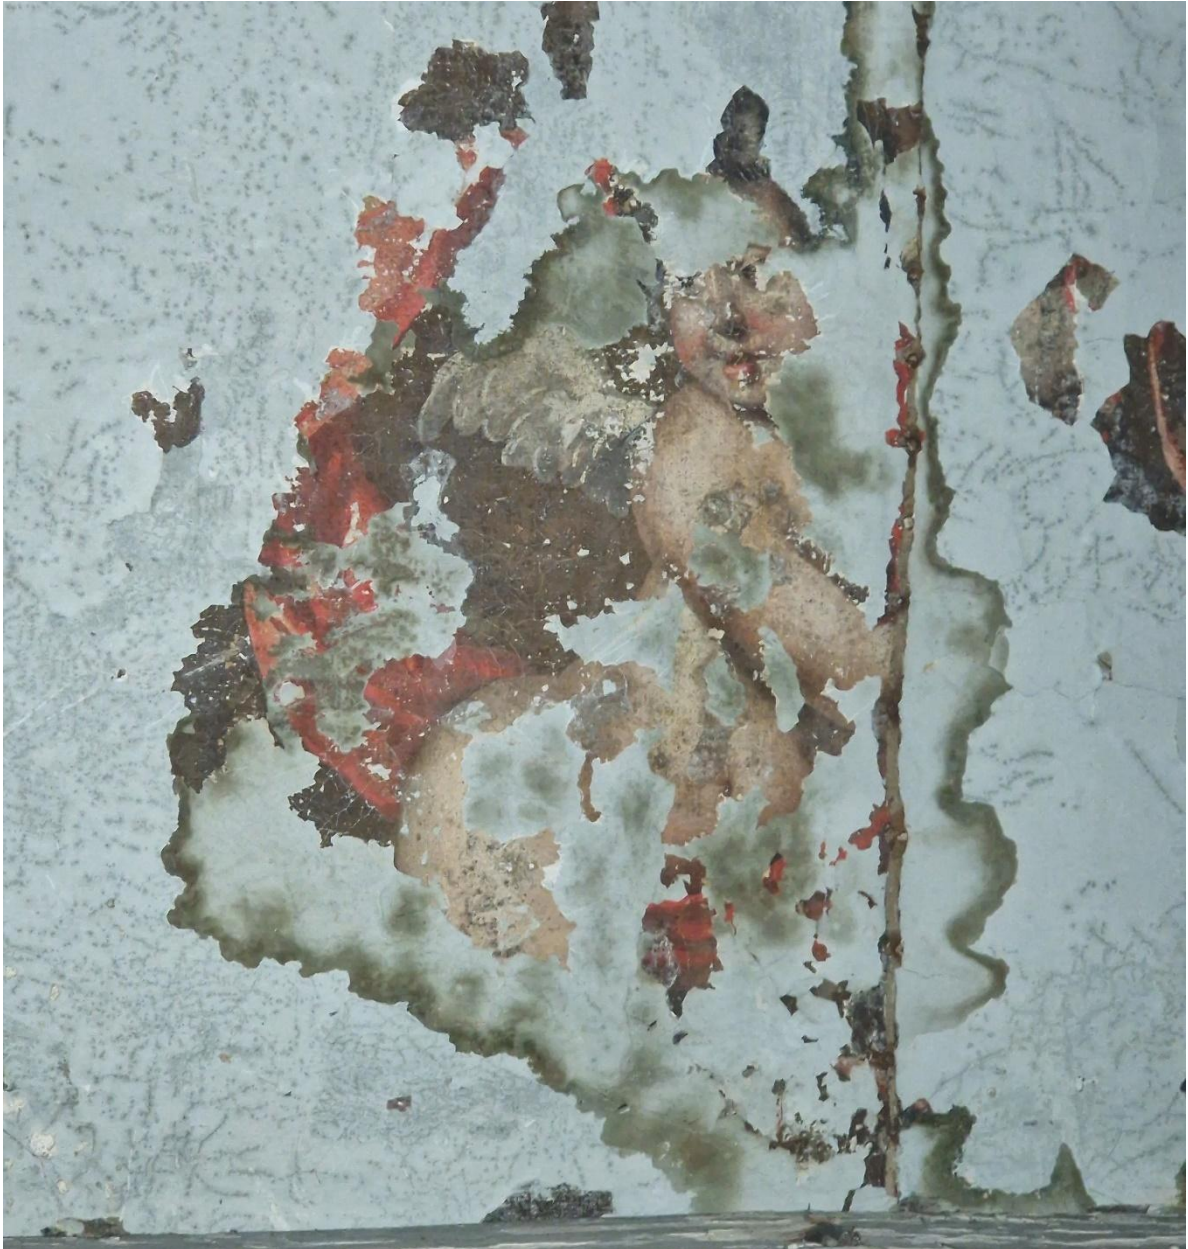
30. Esimese sondaaži tulem. Autori foto
