Põllu talu restaureerimisettepanekud

Põllu talu, Võtikvere küla, Mustvee vald Jõgevamaa

2022/2023 õppeaasta
Arhitektuuri konserveerimise ja restaureerimise täiendkoolituse lõputöö

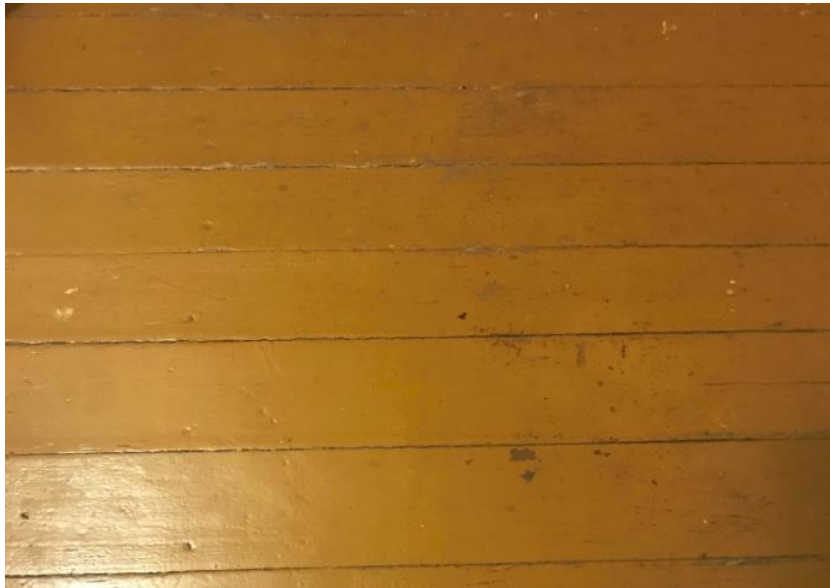
Samal ajal (1980.aastad) teostati osade tubade põrandate uuendamine: vanad põrandad lammutati kuni taladeni, mõnede tubade alune täideti liivaga ning jäeti õhkvahe, osade alla aga liivatäidet ei lisatud, jäi ainult õhkvahe. Paigaldati uus „must põrandalaudis“ ning kaeti nn „soome papiga“. Vana põrandalaudis on interjööris säilinud trepikojas ja köögis. Köögis on praegu laudise peale paigaldatud linoleum, et oleks lihtsam puhastada.

Illustratsioon 10. Põrandalaudis. Autori erakogu, 2023

Lagede, põranda, trepi, uste ja akende värvimisel on samuti kasutatud vanale puidule sobimatuid värve, need tuleks järgmise renoveerimise käigus eemaldada ning elemendid värvida traditsiooniliste värvidega ning kasutada traditsioonilisi töövõtteid.

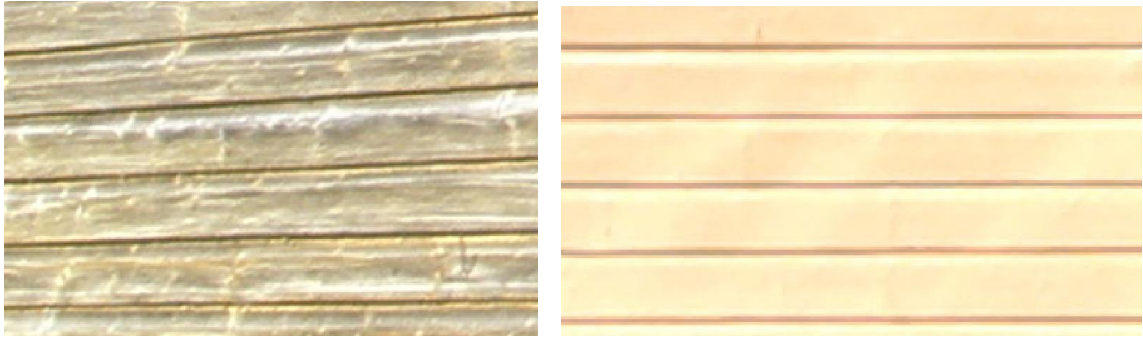
Väljastpoolt on seinad kaetud horisontaalse, laia profiiliga fassaadilaudisega ning värvitud. Algselt on maja olnud helerohelist tooni, selle ma tuvastasin tolle esimese tuulekoja lammutamise käigus. Hiljem, kusagil 1950. aastatel on värvitud maja kollast tooni ning tänasel päeval, peale 2011. aastat on see helebeeži tooni. 2011. aasta värvimise käigus selgus ka kurb tõsiasi, et alumised palgid, mis on vundamendi vastas, on saanud niiskuskahjustusi. Palkide asendamist tookord siiski vajalikuks ei peetud, kuna need olid torkekatse teel tuvastades veel piisavalt tugevad. Vundamendile lisati veeplekk, et juhtida sadevesi laudisest ning palkidest eemale, kuid aeg on näidanud, et kahjustused fassaadilaudisele tekivad siiski edasi. Päikeselt tuleva ultraviolettkiirguse tõttu oli maja lõunapoolse seina laudis enne viimast renoveerimist väga amortiseerunud, laud mädanenud ning lagunened, värv maha koorunud. Linnud ja putukad pesitsesid seina sees. Tuginedes nendele faktidele ning lisaks sellele, et kõnealune sein oli suhteliselt hõre ja lasi palju sooja läbi ehk toimus kontrollimatu õhuleke, siis otsustasin selle seina soojustada ning paigaldada uue laudise. Soojustusena paigaldati tõenäoliselt 100 mm mineraalvilla ning kaeti 50 mm punnsoontega tuuletõkkeplaadiga. Originaallaudisele sarnanevat laia lauda ning profiili kaubandusest leida ei õnnestunud, seega sai paigaldatud kitsam ja õhem peensaetud fassaadilaud.

Illustratsioon 12. Fassaadilaudis. Autori erakogu, 2010 vasakul ja 2014 paremal

Voodrilaudadelt ja liistudelt tuleb eemaldada võimalikult vähe puitu-kahjustaval viisil sinna peale võõbatud kaasaegne kattevärv. Kasutatavad meetodid valida vastavalt situatsioonile, kas mehhaanilise kraapimisega teritatud kaabitsaga, terasharjaga harjamisega või sooja õhuga. Laudise ja liistude uuesti viimistlemisel võib valida mitme variandi vahel: kasutada linaõlivärvi, mis tagab pikema eluea ja ajastutruu pinna-struktuuri; keeduvärvi, mis kaitseb puumaterjali ilmastikuolude ja sammaldamise vastu ning muudab puumaterjali vähem tuleohtlikuks. Traditsioonilised värvid sobivad puitmaterjalidele seetõttu, et need ei moodusta niiskuskindlat kilet ning niiskus saab välja kuivada. Värvitooni võiks valida ajaloolise - helerohelise. Samuti võib valida kollase tooni, kuna kõrvalasuvad hooned juba on rohekat tooni.

Praegu fassaadilaudisel kasutatud värv on valitud valesti ehk vale koostisega, oleks pidanud kasutama traditsioonilisi värve, mis ei tekita puidu pinnale nn kilekihti, vaid on difuussed ja lasevad niiskusel liikuda. Värvimise ajaks oleks võinud eemaldada liistud või katta kleeplindiga, et kollane ja pruun värv ei puutuks kokku.

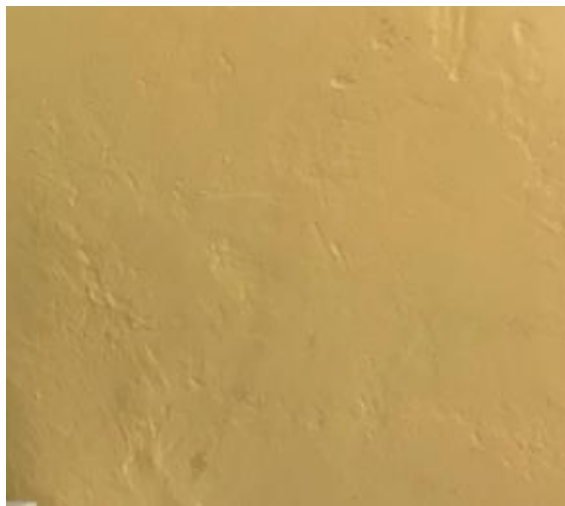
Seestpoolt on tubade seinad kaetud puitlaastplaatidega (nn saepuruplaat, paigaldati 1980.aastatel) ning tapetseeritud. Trepikoja seintel on säilinud laastudest alusvõrk, mis on kaetud lubikrohviga ning värvitud.

Krohvitud seinakahjustunud kohad on taastatud tänapäevaste materjalidega nagu krohvimisvõrk ning lubikrohv ning kaetud värviga.

Illustratsioon 13. Krohvitud seinaparandused. Autori erakogu, 2023

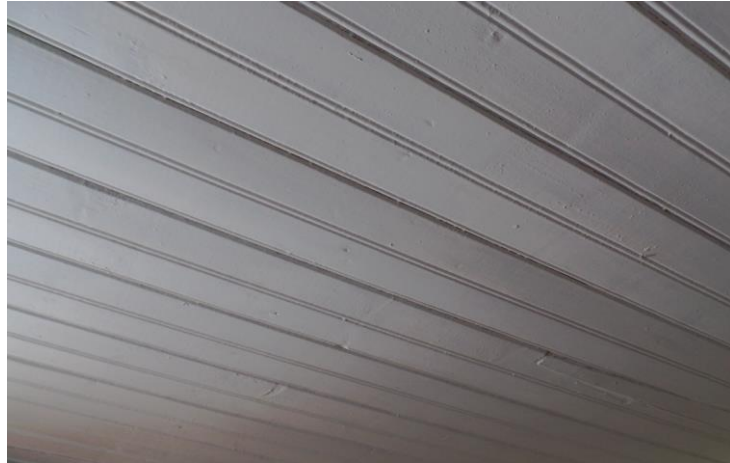
Aja jooksul on laelaudade jätkuotsad üksteise suhtes nihkunud. Praegu on nende ühte tasapinda viimiseks kasutatud terasleht-ühendust, mis seejärel on pahteldatud, lihvitud ja kaetud värviga. Mõned laelaudadesse tekkinud praod on täidetud linaõlikitiga, lihvitud ning kaetud värviga.

Illustratsioon 14. Laelaudis. Autori erakogu, 2023.a

Laelauad tuleb vanadest värvikihtidest puhastada mehhaaniliselt kuni puiduni, puitu ennast kahjustamata, aja jooksul tekkinud praod plommida või täita linaõlikitiga, kruntida ning uue viimistlusena kasutada traditsioonilisi siseviimistlustööde värve nagu näiteks linaõlivärve.

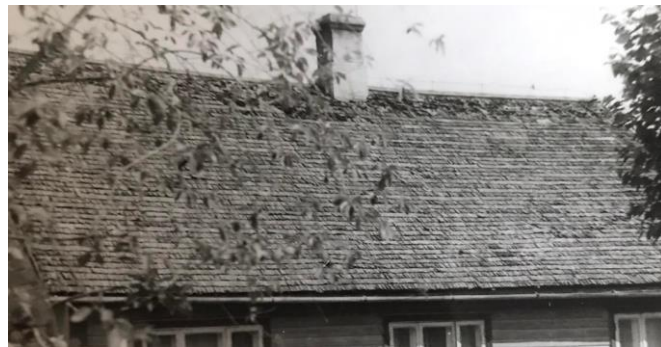
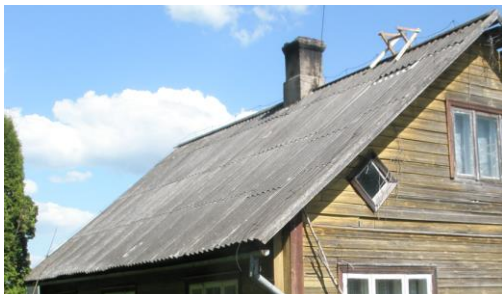
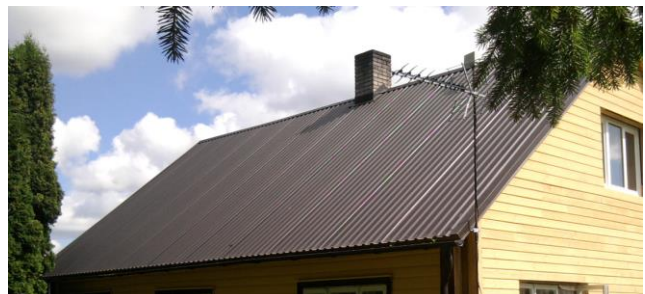
Katus on ehitatud viilkatusena ning selle kandva konstruktsiooni moodustavad puitsarikad, mis toetuvad müürilatile, pennid ja toolvärk. Algselt on majale ehitatud laastukatus, hiljem 1980. aastate renoveerimise käigus lisati sellele eterniidist katusekate. Selle koormus osutus veidi liiga suureks, mistõttu osad aknad-uksed ning ahjud vajusid pisut ära. 2011. aasta remondi käigus lammutati nii eterniidist kui ka laastudest katusekate ning paigaldati uus profiilplekist katusekate.

Illustratsioon 15. Katusekatted. Autori erakogu, Laastukatus 1980. a üleval; Eterniitkatus 2010. a vasakul; Plekk-katus 2014.a paremal

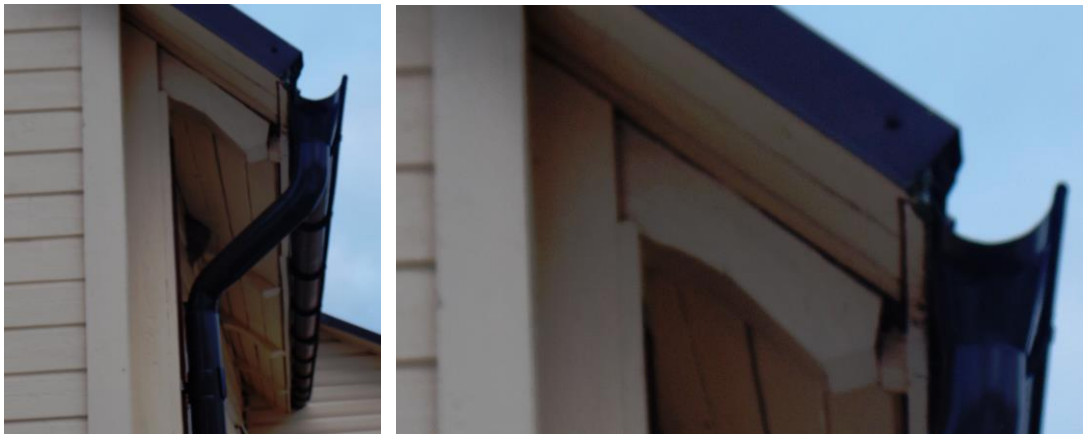
Katuse konstruktsioonil on mitme ümberehituse käigus säilinud ehitusaegsed sarikad, millel on iseloomulikud otsad.

Illustratsioon 16. Sarikaotsad. Autori erakogu, 2022.a

Katuse elementidest on algsetest säilinud ainult konstruktsiooniosa, sealhulgas sarikad ja korsten. Sarika otsad, mis on vahepealsete fassaadivärvimiste käigus kaetud kaasaegsete vesialuseliste värvidega, tuleb puhastada mehhaaniliselt võimalikult vähe puitukahjustavate meetoditega, kruntida ning katta seejärel, kas linaõlivärvidega või keeduvärviga, vastavalt fassaadivärvi valikule.

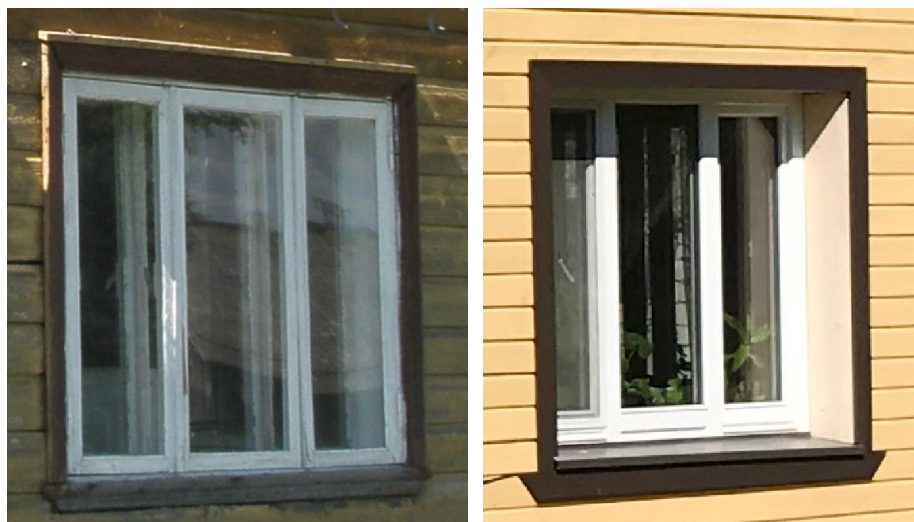
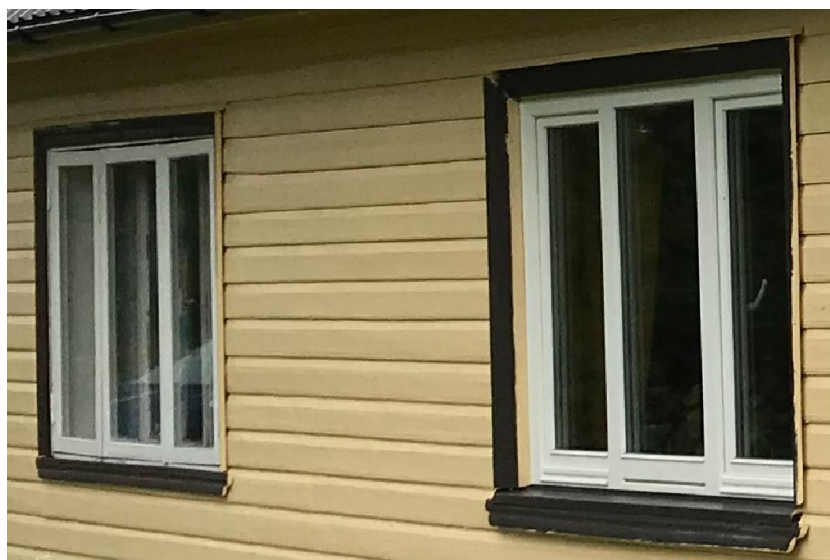
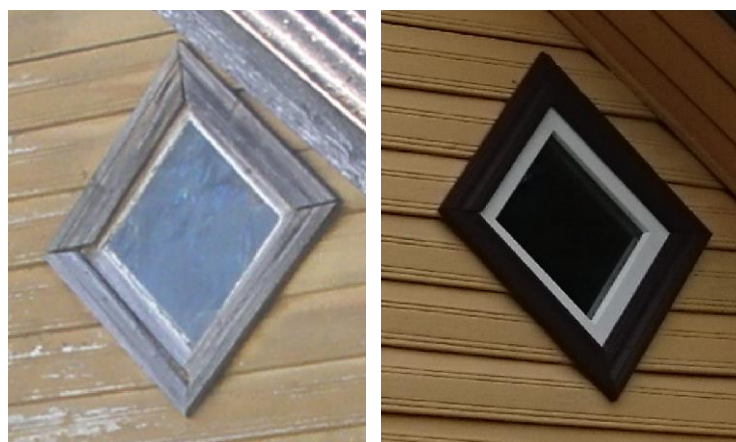
Maja ehitusaegseid aknaid ei ole säilinud. Kõik maja aknad vahetati välja laiemate vastu 1950. aastate renoveerimise käigus. (Paigaldati ka uued tenderpostid). Laiemad aknad on praegu osaliselt olemas. Need on kaheraamilised aknad, kolmese ristkülikukujulise raamijaotusega, millest kaks äärmist on avatavad, kuid keskmine mitteavatav jaotus. Need aknad on kirka klaasiga, puitraamidega, kitiga tihendatud ning värvitud valget tooni vesialuselise värviga. Kahjuks osutusid antud aknad aga hoolikast kittimisest ning talvel ekstra kinnikleepimisest hoolimata liiga soojust läbilaskvateks, olid niisked, talvel kaetud jäälilledega, kippusid kergelt hallitama minema. Kuna maja oli vahepeal nõ „liikunud“, siis ka avatavus osutus osade akende puhul katsumuseks. Sellest lähtuvalt tekkis 2011. aasta uuenduskuuri käigus idee paigaldada kaasaegsed puitraamid pakettaknad. Uued kolmese jaotusega üheraamilised kolmekordsed pakettaknad on paigaldatud esimesel korrusel maja lõuna- ja läänepoolsele küljele ning teisel korrusel ka põhjapoolsele küljele. Suures plaanis toimivad need aknad hästi, avatavus, õhutatavus, kuid niiskusrežiimi osas ei ole ikkagi olukord hea. Klaaside alumistesse osadesse raamide juures tekivad veepiisad ehk tekib mingil põhjusel kondenseerumine. Ruumide suhteline õhuniiskus on väljaspool toiduvalmistamise aega ~40%. Seega kondensaadi põhjus võib olla hoopis milleski muus, nt selles, et seinabatihedustest sisselekkiv jahe õhk jahutab akende klaasi pinna ning ruumi sooja õhu õhuniiskus, sattudes jahedale pinnale, kondenseerub.

Illustratsioon 17. Aknad. Autori erakogu, 2010. a vasakul, 2022. a pakettaken soojustatud seinas paremal

Illustratsioon 18. Aknad. Autori erakogu, 1950. a versioon vanast aknast vasakul, 2022. a pakettaken paremal

Illustratsioon 19. Aknad. Autori erakogu, 2010. a orig. aken vasakul, 2022. a pakettaken paremal

Aknad võib täielikult restaureerida, kuigi need ei ole ehitusaegsed, vaid paigaldatud 1950.aastatel. Autori arvates esineb akende ehituskvaliteedis puudusi, seetõttu võib restaureerimine ning nende korrektne tööle saamine osutuda ilma invasiivseid meetmeid kasutusele võtmata suhteliselt võimatuks. Üksikud katkised puitdetailid tuleb plommida, praod ja lõhed täita linaõlikitiga. Raamide puitosad ja kremoonid puhastada vanast värvist ja

kitist ning katkised klaasid asendada samaväärsetega. Klaasid linaõlikitiga tagasi panna ja seejärel korrektselt värvida linaõlivärviga. Akende sulused võiks puhastada ning töödelda korrosiooni eest kaitsva vahendiga. Parema õhupidavuse saavutamiseks tuleb tihendada ja loodida ka aknaraame, et need seinas paremini istuks ning aknaid saaks vajadusel ka avada.

Soojustatud seinas olevad aknad oleks võinud tõsta soojustuse tasapinda.

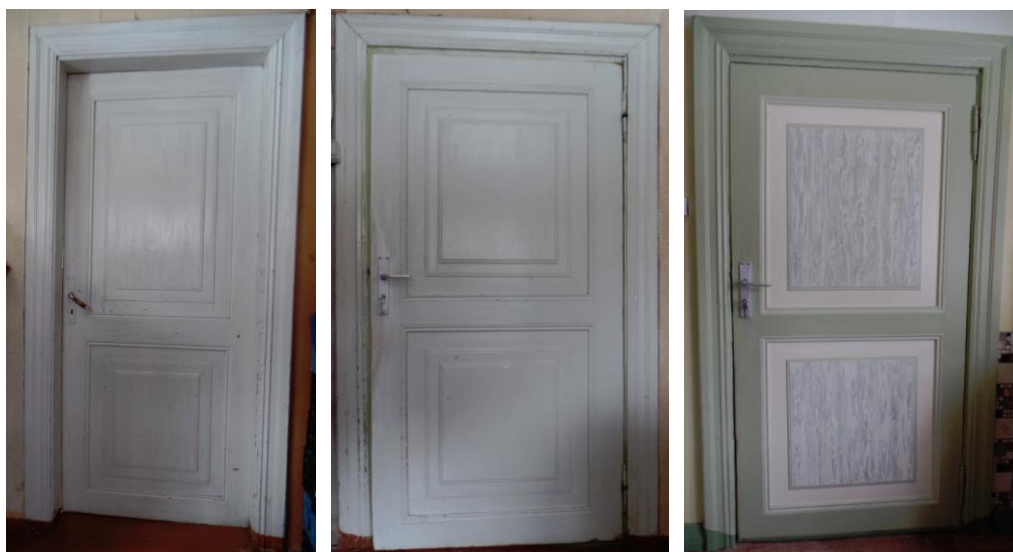
Tahveluksed on enamuses säilinud ehitusaegsetena, neid on aja jooksul korduvalt üle värvitud erinevate valget tooni värvidega. Kasutatud on peamiselt neid tooteid, mida parasjagu kaubanduses pakuti, esmaste kihtide kohta puuduvad andmed, kuid vahepealsed kihid on olnud alküüdvärvide kihid, viimased on olnud vesialuselised.

Osadel ustel esineb mõningaid kahjustusi agressiivsest ekspluatatsioonist.

Illustratsioon 20. Uksed. Autori erakogu, 2023

Uksed, mis on ehitusaegsed tuleb puhastada vanast värvist kas kuivalt, kuumaõhuga, värvifreesiga, auruga või erandjuhul ka keemiliselt keerukamates kohtades. Praod kas plommida sarnase puiduga (materjali päritolu sama liik ning sama ajastu) jälgides puidu tihedust ja süüd või täita linaõlikitiga, vajadusel pahteldada ning värvida üle siseruumidesse mõeldud linaõlivärviga. Uste puhul võib teha värvisondaaži, kuid teadaolevalt on need olnud ajast aega lihtsad ja valget tooni.

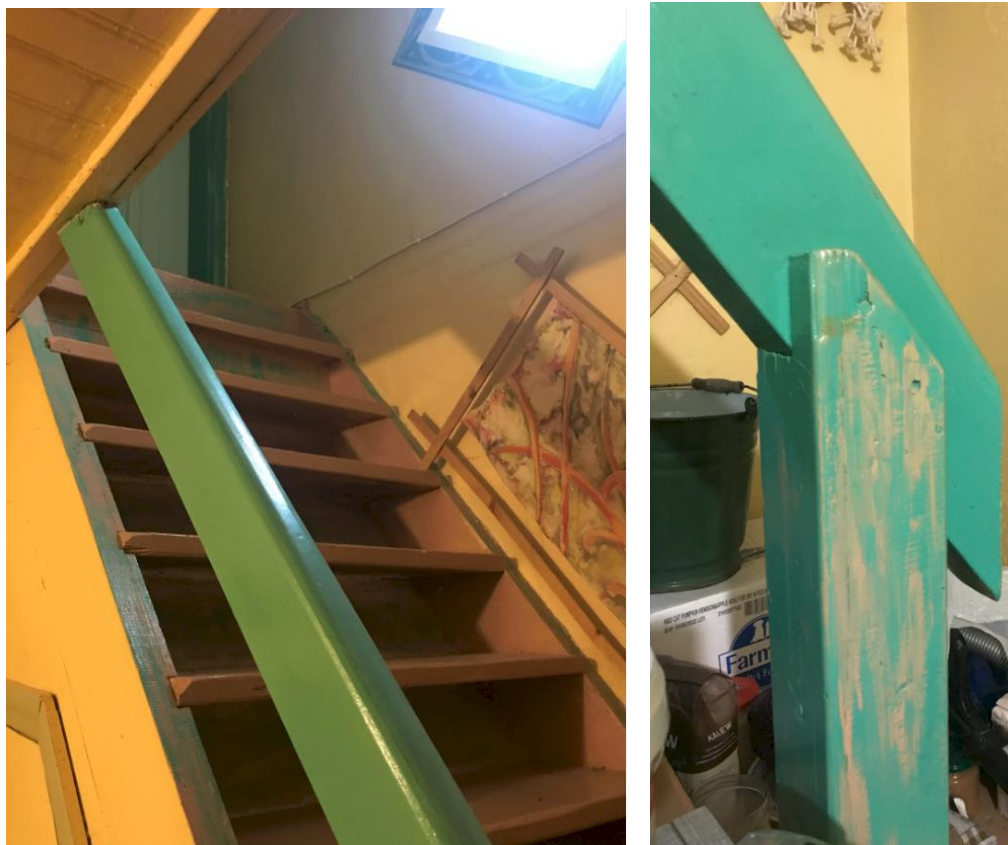
Trepp ja treppiire on säilinud ehitusaegsena, mida on korduvalt üle värvitud. Trepialusesse tühimikku ehitati kuivkäimla. 2010. aasta remondi käigus muudeti see kuivkäimla kaasaegseks veega tualetiks ning olemasolev lampkast täideti liivaga.

Illustratsioon 25. Trepp ja treppiire. Autori erakogu, 2023

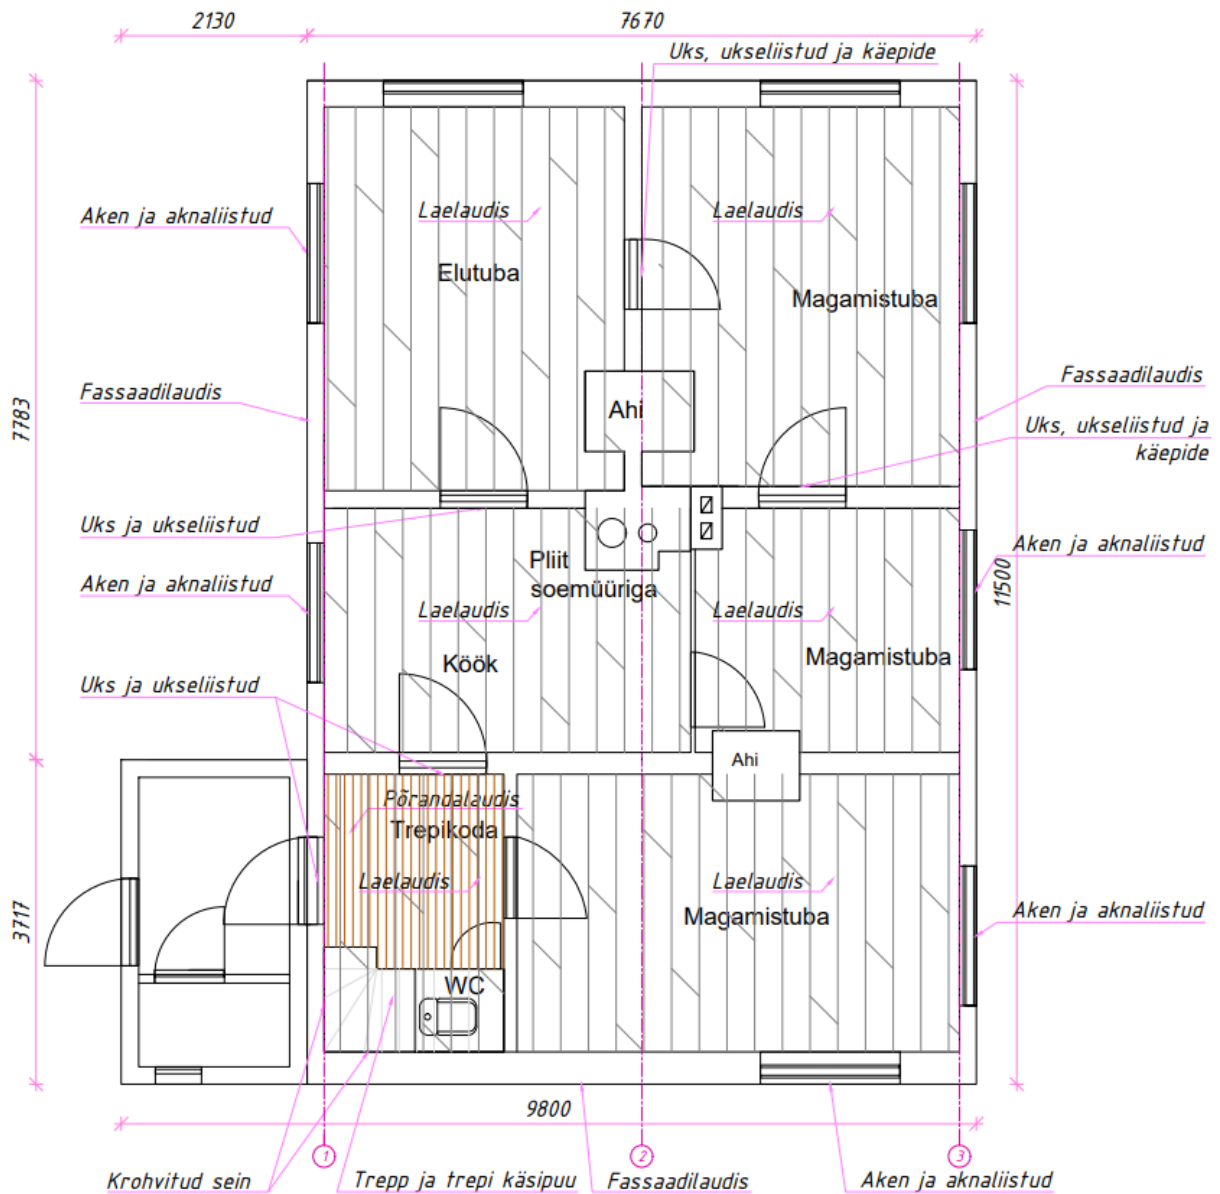
- Põrandalaudis, ehitusaegne, aastast 1900. Seisukord hea. (vaata Illustratsioon 10)
- Fassaadilaudis, ehitusaegne, aastast 1900. Seisukord hea. (vaata Illustratsioon 12)
- Trepikoja krohvitud sein, ehitusaegne, aastast 1900. Seisukord rahuldav. (vaata Illustratsioon 13)
- Laelaudis, ehitusaegne, aastast 1900. Seisukord hea. (vaata Illustratsioon 14)
- Sarikad ja sarikaotsad, ehitusaegsed, aastast 1900. Seisukord hea. (vaata Illustratsioon 16)
- Uksed, ehitusaegsed, ehitusaegsed, aastast 1900. Seisukord hea. (vaata Illustratsioon 20)
- Ukselingid, ehitusaegsed, aastast 1900. Seisukord hea. (vaata Illustratsioon 24)
- Akna- ja ukseliistud, ehitusaegsed, aastast 1900. Seisukord hea. (vaata Illustratsioon 22 ja 23)
- Trepp, ehitusaegne, aastast 1900. Seisukord hea. (vaata Illustratsioon 25)

Illustratsioon 28. Säilitatavad väärtuslikud detailid, Autori joonis, 2023
