Narva mnt 121 hoone ajalooline ülevaade ja välisviimistluse lahenduse kontseptsioon

Narva mnt 121, Tartu, Tartumaa

Arhitektuuri konserveerimise ja restaureerimise täiendkoolituse lõputöö

Tartu 2023

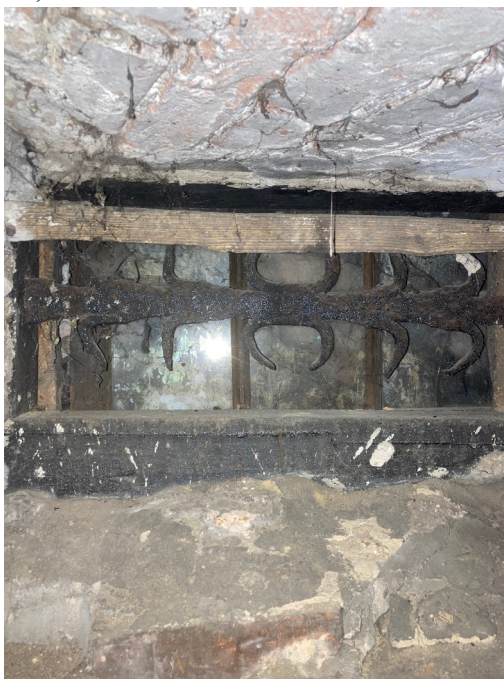
Vundament on maakividest ning tellistest, mis on algselt lubikrohvitud. Maja E nurgas keldri laed võlvitud (lisa 1, lisa 2), kus on näha ka tõenäoliselt kõige vanema ehitusperioodi sepistatud aknatrelle (foto 3). Säilinud 3 keldriakent, kus SE seinaga jääva aknalengi välimisel

Foto 3: NE seinaga keldri aken koos sepistatud aknatrellidega

Keldri NE sein aken koos aknatrellidega tuleb säilitada asukohas, mis on kastusel olnud enne tule müüri ehitamist.

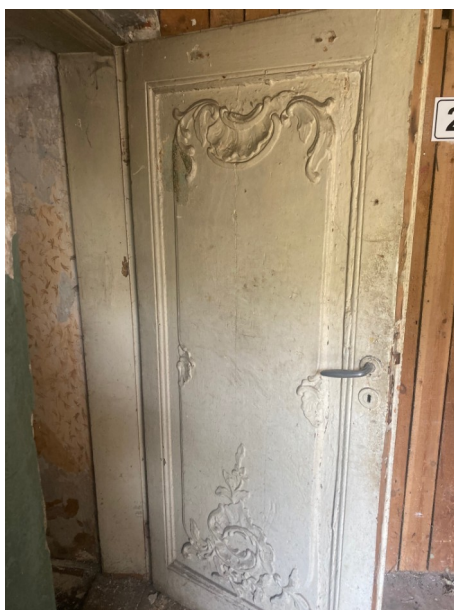
osal on säilinud kaks algupärast nurkhinge. S nurka jäävas keldriosas on laed ja seinad krohvitud, millele on erinevaid dekoreeritud viimistluskihid (foto 5), viies erinevas viimistluskihis on katnud seinu rullimuster. Keldri kõige omanäolisemaks ja väärtuslikumaks detailiks võib pidada keldriust (foto 4). Barokse dekooriga keldriuks ei ole tõenäoliselt pärit keldrist, tegu võib olla eelmise hoonemahust pärit uksega.

foto 4: Barokne keldriuks

Väga väärtuslikuks ja hoone pärliks võib pidada keldri siseust, mis uuringute käigus sai suurema avangu, et mõista varasemat ukse viimistlusjalugu. Barokne siseuks on algupärasalt olnud rohekassisnine, pigem hommikuse taevatooni, kus puidust *Rocaille* (asümmeetriline teokarpi meenutav kaunistusmotiiv) fragmendid ja tahveldiste eenduvad liistud on olnud tumerohelised. Tumerohelised pinnad on kaetud kuldse lasuuriga, mis kohati on ja kohati ei kata pinda (foto 18). Ukse lengil on vähem viimistluskihte kui uksele, lengil puudub ka esimese viimistluskihi toonid. See annab ka aimu, et uks on pärit teisest kohast, küll on aga uksele korralik ja sobiv leng tehtud.

Maja keldri seinte viimistluskihid tuleb dokumenteerida. Keldri siseuks tuleb säilitada asukohas. Mehaaniliselt avada algset viimistluskihti. Uksele jätta 10x10 cm suurune korrapärane ruut pealmistest viimistluskihtidest, et oleks võimalik järgmistel põlvedel pealmiseid kihte uurida. Ukse esimest viimistluskihti võib retušeerida minimaalset, kui tekivad ajalooliselt vastuolevad esteetilised mitte sobivad kaod. Ustel teha parandused kitiga ja retušeerida linaõlivärviga.

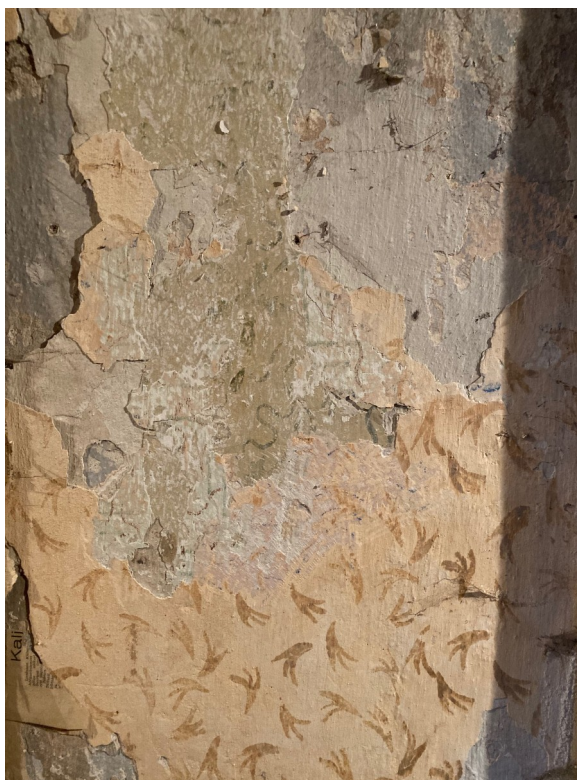
foto 5: keldri seinal paljanduvad rullimustrid

Keldri seintelt on näha mitmeid viimistluskihte, kus oli mitmes kihis erinevaid rullimustreid.

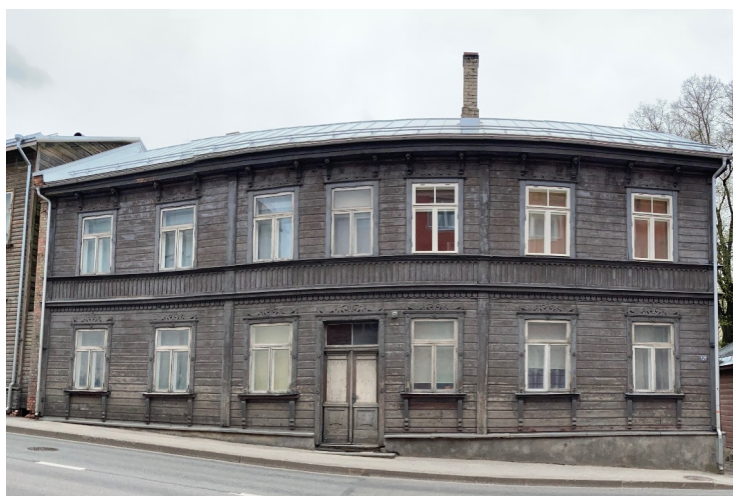
Hoone seinad on palkidest ning kaetud laudvoodriga. Hoone tänavapoolne fassaad on kaunistatud rikkaliku puitdekooriga (foto 6). Hoonel on säilinud kahetiivaline valgmikuga klassitsistlik paraaduks (foto 9), mis kuulub tõenäoliselt esimesse ehitusjärku 19. saj I poolel.

foto 6: maja tänavapoolne vaade

Narva mägi on oma asukoha poolest kui pudelikael autodele, kes Jõgeva, Jõhvi või Alatskivi poole sõidavad, autode mass aga tekitab kahju majade konstruktsioonile. Suurimaks ohuks majale on sadevesi, mis autode rööpasse sõidetud tee tekitab. Enim kannatab tänavapoolne rikkalik fassaad. Parimaks kaitseks ja viimistluskihtide säilitamiseks piisaks maja värvimisest. Lahtine värv eemaldada terasharjaga, viimistluskihte vajadusel mitte eemaldada ja värvimiseks kasutada traditsioonilist linaõlivärvi. Maja viimistleda algupäraste toonidega. Maja aknad vanade jooniste järgi rekonstrueerida. Välimine aknaraam värvida algupärast tooni, milleks on olnud laudisest tumedam karupruun.

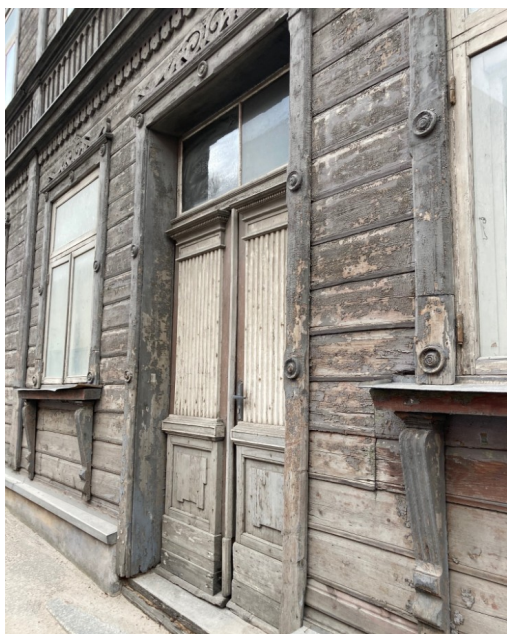
Pilastrimotiividega klassitsistlik paraaduks on viimase suurema remonttöö käigus viimistluskihtidest puhastatud ja üle värvitud. Käepide ja lukuplaad ei ole säilinud. Valgmikul

foto 9: maja tänavapoolne klassitsistlik välisüks

Tähtsale kohale saab ka tõsta varasemast hoonemahust pärit välisust, mis on küll viimistluskihtidest eemaldatud. Kahetiibne uks on hea näide Tartu klassitsimist. Kannelüüridest sambatervik on kui Raekoja plats 12 lihtsustatud versioon(Enriko Talvistu ja Ove Maidla, Tartu mustrid)¹⁵. Valgmik ja selle ümber olev leng on aga Hübbe projekti järgi, mis on juba veel enam väärtuslik sellesosas, et järmine projekteerija on pidanud juba siis ust väärtuslikuks ja esteetiliselt sobivaks, et panna see tänavapoolseks paraadukseks.

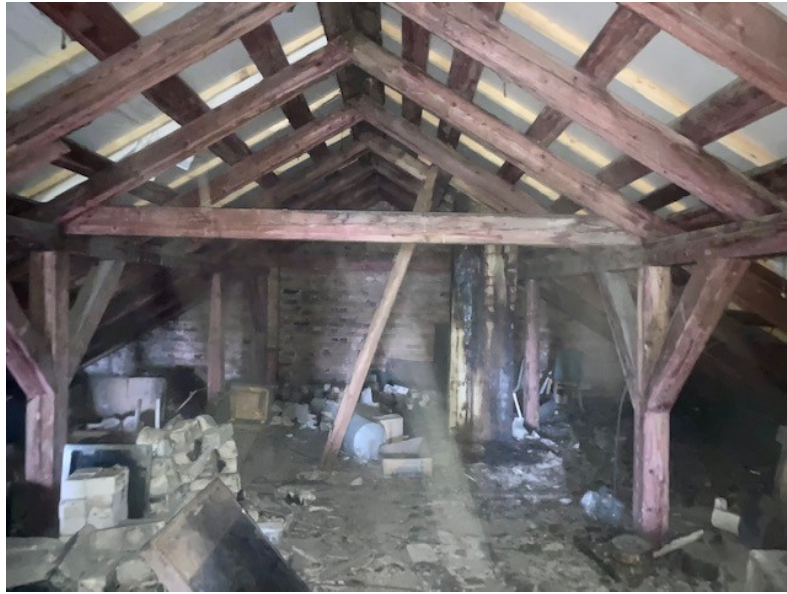
Majal on viilkatus. Säilinud on vanad pennid ja sarikad. Lähiajalos on katust vahetatud *classic* katusepleki vastu. Katuse vahetus on teostatud väga halvasti, nii puidutöö, kui ka vale materjali näol (foto 10).

foto 10: vaade pöönigult NE seinale

Katus asendada valtsitud katuseplekiga. Täpsema juhise katuse rekonstrueerimisel annab pädev spetsialist.

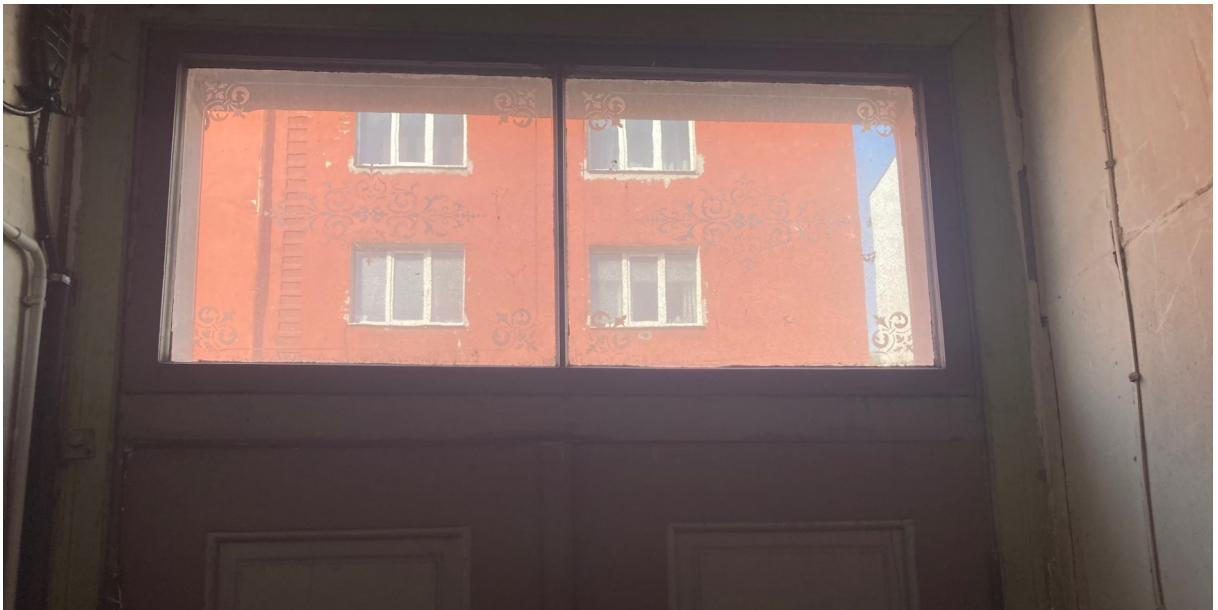
säilinud akendele on söövitatud klaasile muster (foto 11), millist olen kohanud ka Vallikraavi 10 uuringutel osaledes¹³. Ukse leng säilinud koos piirdeliistudega. Akna piirdeliistud säilinud tänavapoolsel fassaadil. Maja kahte korrust eraldab kaarjas puitornament, mida alustab ja lõpetab vahekarniis. Sisemise alumise karniisi all saelõikeornament. Säilinud kõikide tänavapoolsete akende karniisi kohal asuvad kaarjad saelõikeornamentikad. Algupäraseid aknaid ei ole säilinud. Säilinud on maja suures osa laudvooder, säilinud ei ole algset trepikoda koos keerdtrapiga. Laudis on 20-25cm lai. Maja on säilinud algupäraseid räästalaud ja maja katust on lähiminevikus uuendatud. Säilinud ei ole ka vana pööningu akent. Pööningul suurelt näha NE seinast tellistest tulemüüri (foto 10). Hoovipoolne ja maja SW külge on tagasihoidlik ja ei ole kaunisatud erinevate puitornamentiga, puudub ka simss ja liigendavad liseenid. Maja tagumisel küljel on osaliselt säilinud akende alumised karniisid ja kaks algupärast nurgalauda. Maja NE külge ääristab tellistest tulemüür.

foto 11: Väliukse valgmik, kus klaasil on näha söövitatud mustrit

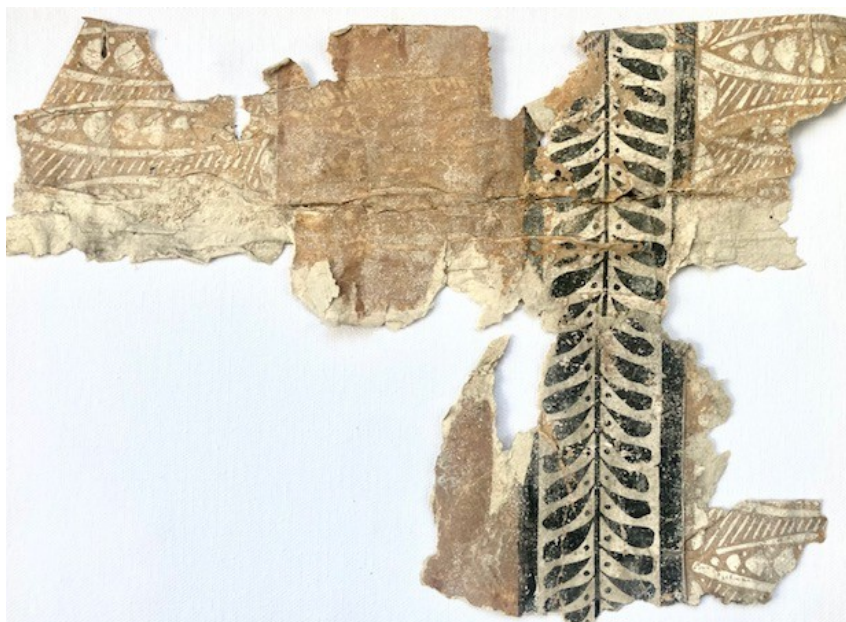
sissepääs) korterites on seintes pealmised tänapäevased viimistluskihid, mille all võivad säilinud olla esimese ehitusjärgu (19.saj algus) kroovid ja viimistlus. Alumise korruse kaks hoovipoolset korterit on lähiminekis remonttööde käigus planeeringut muudetud. Korter number 1A on säilinud palkidel tapeedifragment(foto 12). Tapeet võib olla pärit 19.sajandi algusest.

Foto 12: Tapeedifragment korterist 1A

Enne suuremaid remonttöid tuleb uurida kõiki maja siseseinu, et teha kindlaks kas võib olla väärtuslike viimistluskihte. Uuringuid peab läbiviima pädev spetsialist, kes kõik leiud dokumenteerib. Kahhelahi säilitada ka siis, kui kaob selle funktsioon. Uksed ja piirdeliistud säilitada,

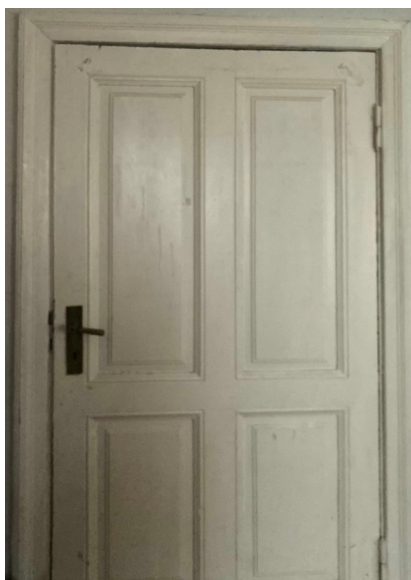
Teise korruse korteritest nr. 3A ja 4 on säilinud 19.sajandi II poole 25-30 cm laiune põrandalauad (foto 16). Korter 4 on säilinud kaks siseust (foto 13), koos messingust ukse linkide, hingede ja lukuplaadiga (foto 14, foto 15). Selliseid uksehingi on säilinud ka Meeri mõisas, kus hing on ise tsinkimata metallist aga hinge nupp on messingust¹⁴. Säilinud on ka ühe ukse piirdeliist. Väärtuslik on ka suur kolme tuba läbiv hollandi-stiilis ahi (foto 17), mis siiani on kasutusel. Ühe ukse asukohta on muudetud. Korter 3 remontööde käigus paljandus rullimuster. Hoovipoolne trepikoda on lähminevikus uuesti ehitatud. Tänavapoolne trepikoda on algupärase mahuga. Sekundaarsed kihid katavad alumisi tõenäoliselt algseid viimistluskihte.

foto 13: Korter 4 tahveluks ja piirdeliist

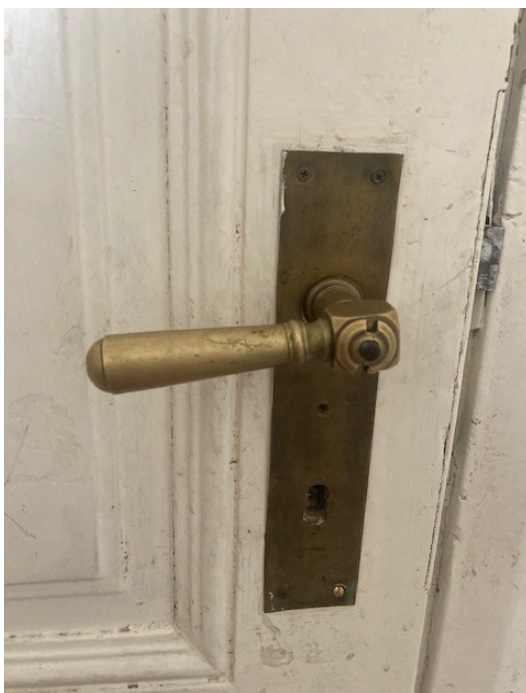
foto 14: Korter 4 tahvelukse messingust käepide ja lukuplaat

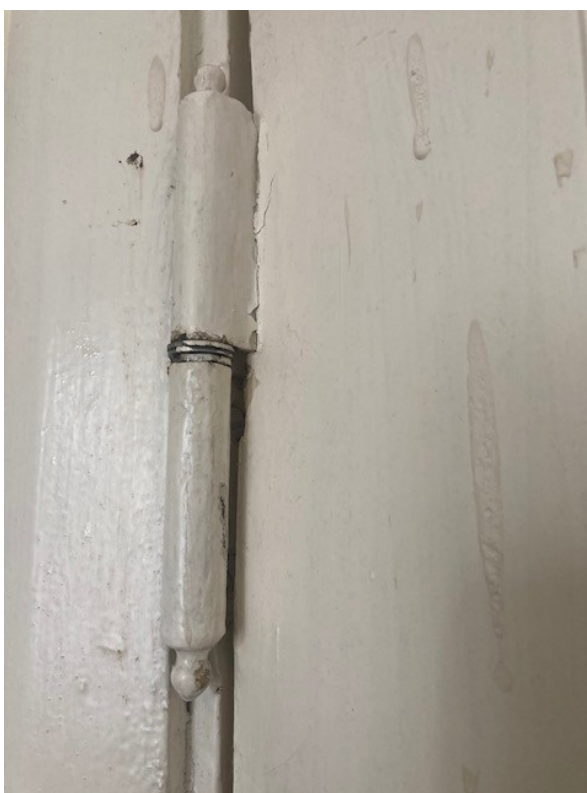
Foto 15: Säilinud messingust ümarpeaga uksehinged

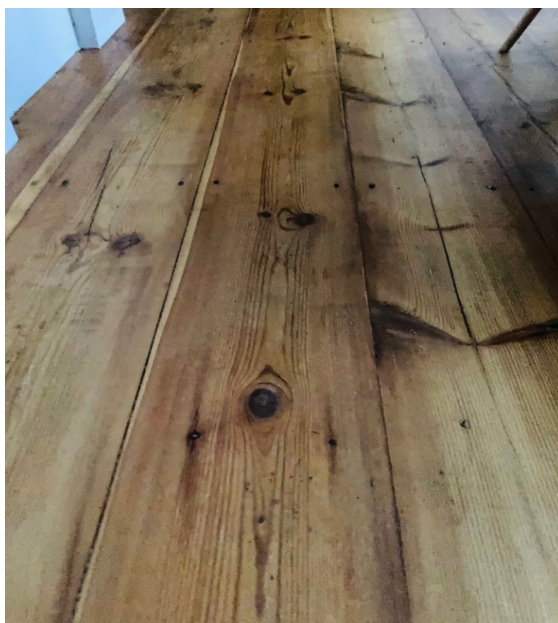
foto 16: säilunud põrand korter nr 4

Laiad põrandalauad on suur väärtus mõlemal korteril, ka säilinud siseuksed piirdeliistuga korteris number 4. Üks säilinud Hübbe projektiaegne kahhelkivist valge ahi on Tartule üsna omane.

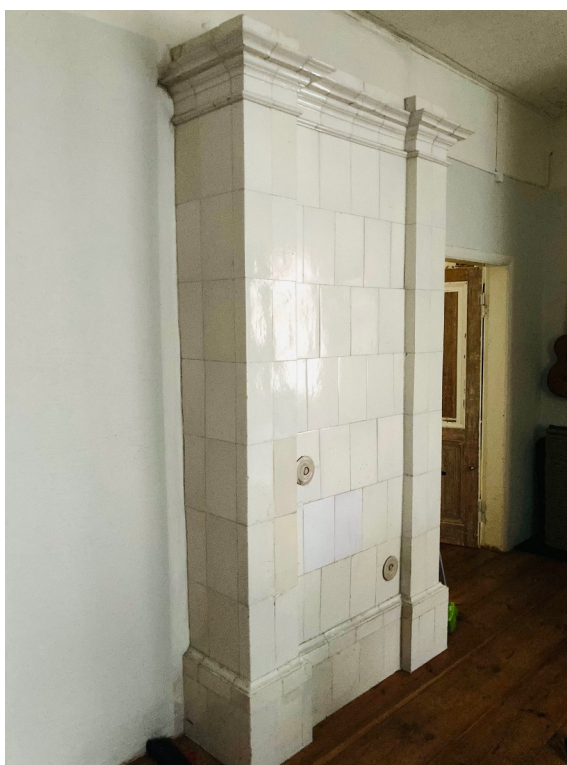
foto 17: säilinud ahi korter nr 4

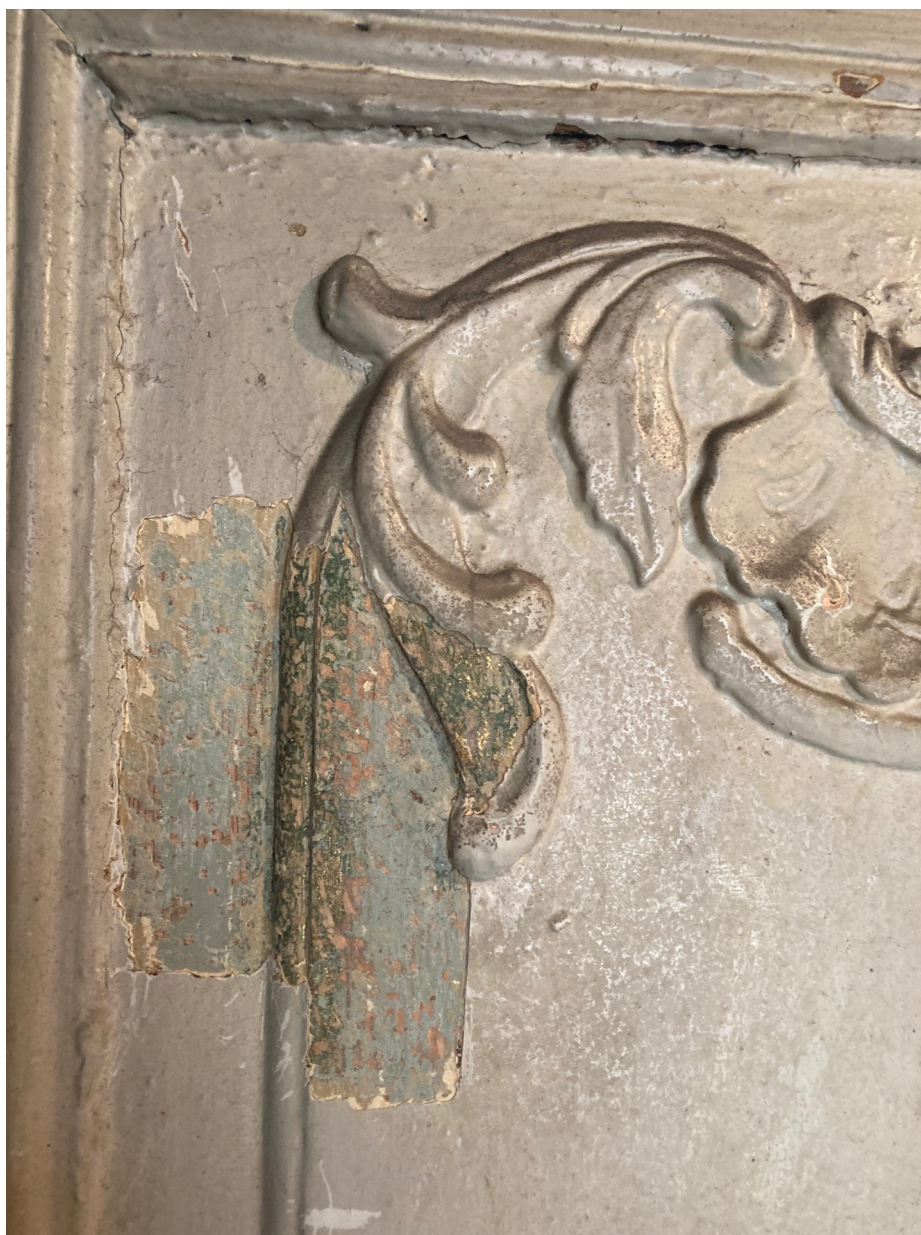
foto 19: Barokse keldriukse suurem avang

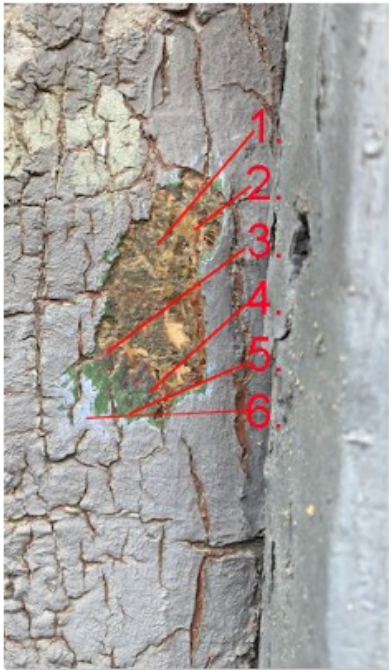
joonis 5: sondažikaart laudise toonidest

Maja laudvooder koos rikkaliku puitdekooriga on märkimisväärne. Uuringute käigus selgus, et maja esimeseks viimistluskihiks on olnud roheline umbra (joonis 5), mis on ka 19. sajandi üks lemmiktoonidest, maja nurgalaud on aga pisut heledam, valge, mida on murtud umbraga (joonis 6). Akende värvitooni ei ole võimalik määrata, küll annab aga aimu valgimikul olevad värvitoonid, mis ei pruugi küll olla sarnaste toonidega, mis olid maja aknaraamid. Valgmiku esimeseks viimistluskihiks on olnud tumepruun (Lisa 6). Kui vaadata sajandivahetuse fotot (foto 18), näeme üsna sarnast värviskeemi. Tume laudis, pisut heledamad nurgalauad, vahekarniis, piirded, karniisidel saelõikeornament ja tumedad aknad. Üksnes mitte ainult puit, kui ehitusmaterjal ei ole väärtuslik, vaid ka viimistlusajalugu, mis annab majale “krokodillinahkse” ajaloolise rüü.

1.	<u>Ümbra</u>		
2.	<u>Helepruun</u> S 3050 Y30R		
3.	<u>Punakaspruun</u> S 7020 Y20R		
4.	<u>Tumeroheline</u> S 8010 B90G		
5.	<u>Roheline</u> S 3050 G20Y		
6.	<u>Helelilla</u> S 2020 R70B

Laudis, konsolid ja piiretel olevad ümarvormid tumedam rohekas umbra tooni. Liseenid, nurgalauad, piirded akende ülemiste karniiside saelõikeornamendid heledama umbra tooni (lisa 6).

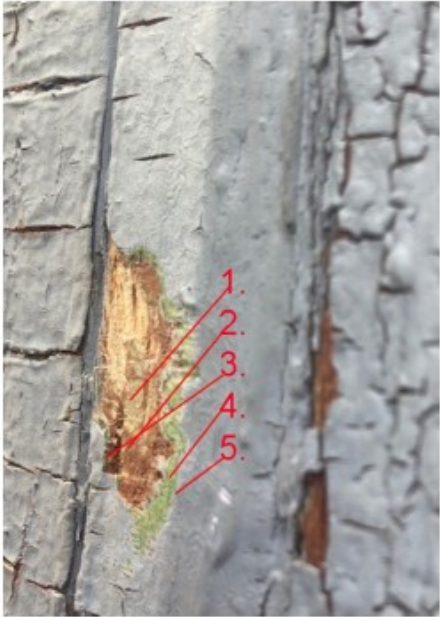
joonis 6: sondaažikaart nurgalaua toonidest

1.	Umbra S 3010 G80Y

2.	Punakaspruun S 7020 Y20R

3.	Roheline S 6030 G50Y

4.	Roheline S 3050 G20Y

5.	Helelilla S 2020 R70B

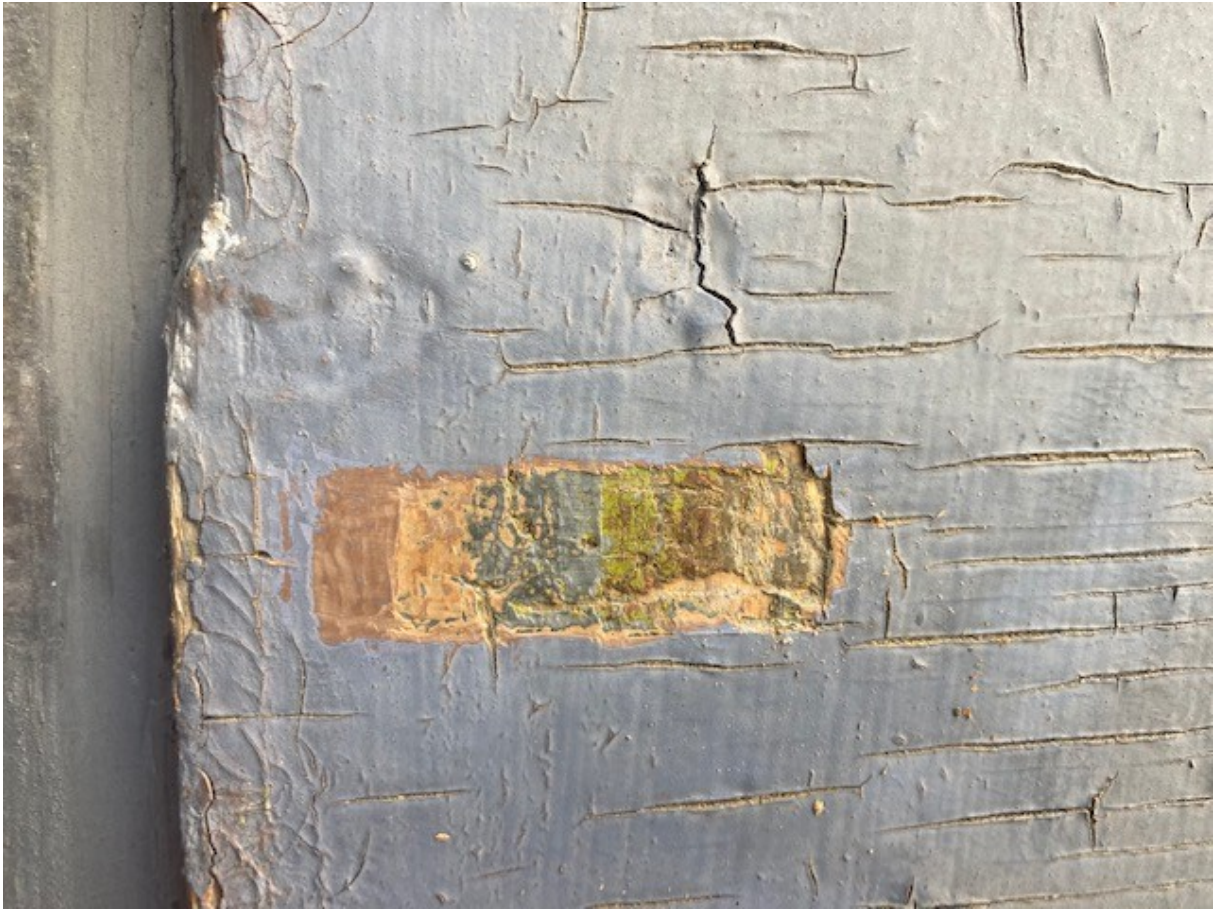
Lisa 3. Foto ukse lengil tehtud sondaažist

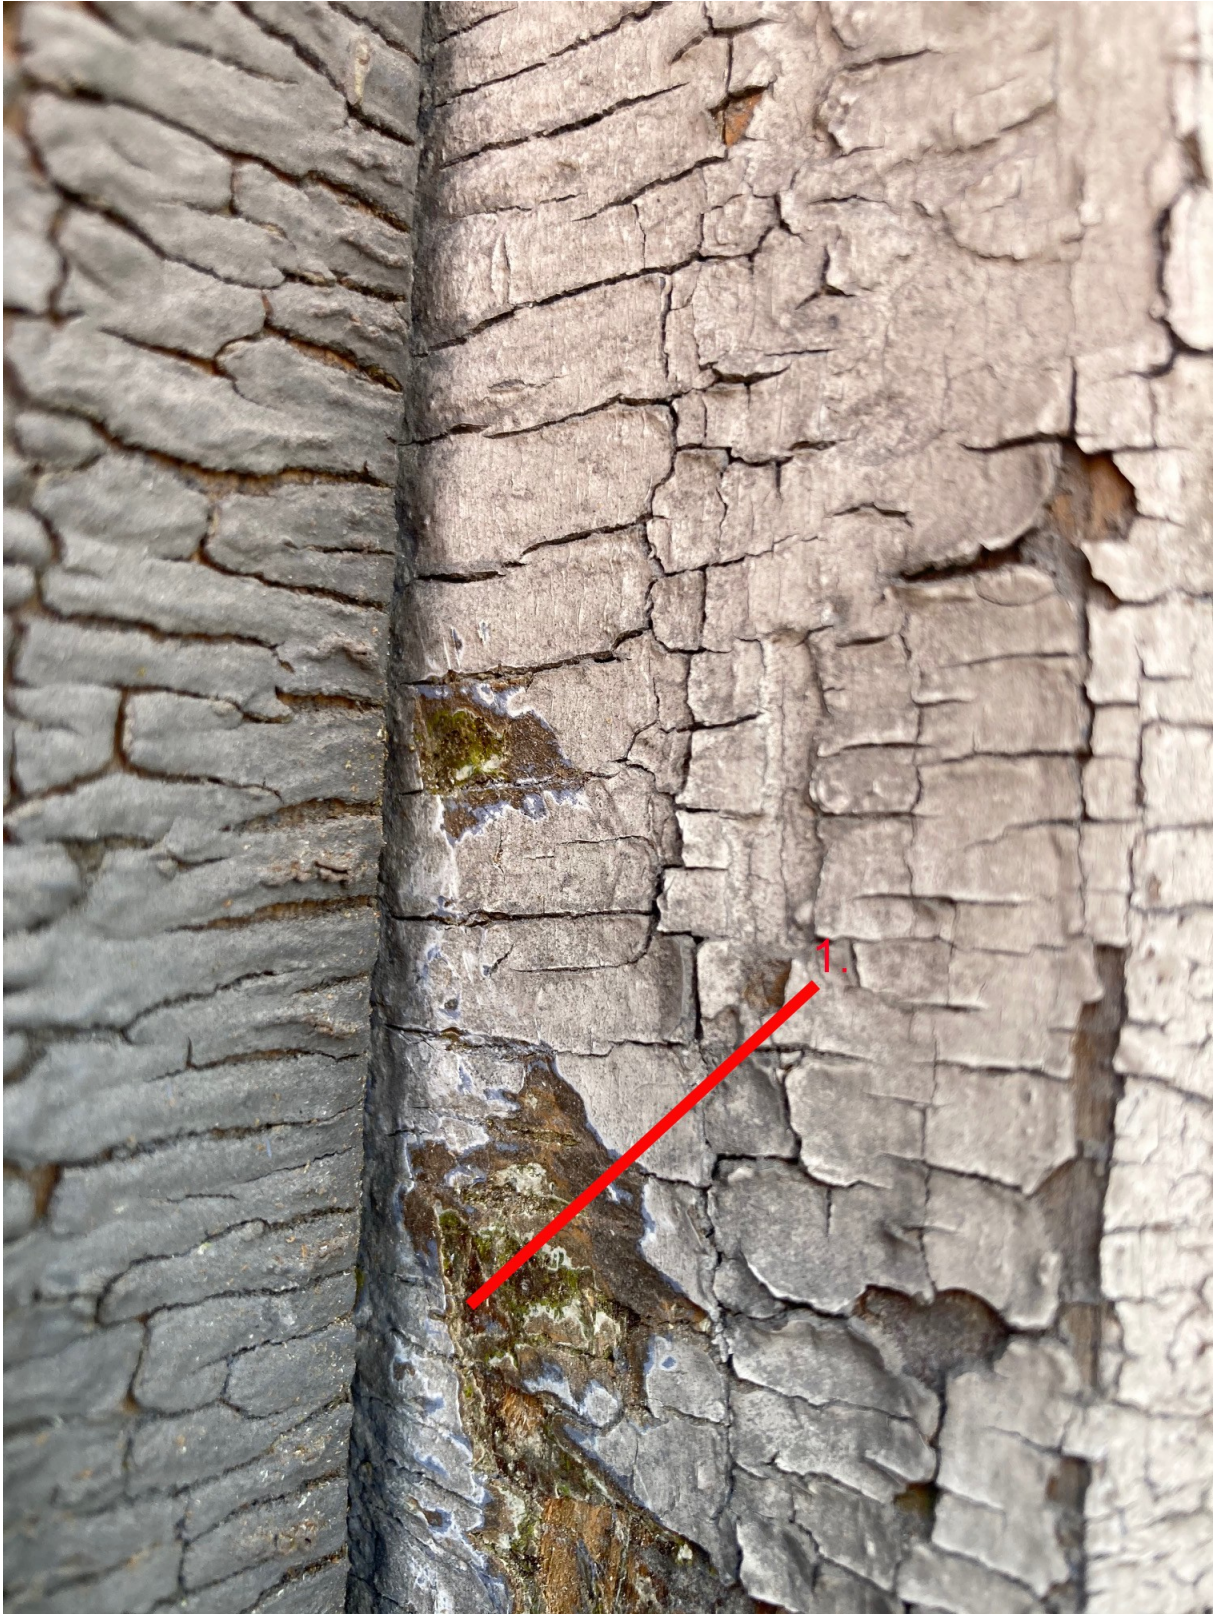
Lisa 6. Valgmiku viimistluskihid avangus.
