# TÜRNIDE AIAMAJA LAULASMAAL

SEISUKORD JA SÄILITAMINE

## **Türnide aiamaja Laulasmaal. Seisukord ja säilitamine.**

Mareka 21, Laulasmaa küla, Lääne-Harju vald, Harjumaa

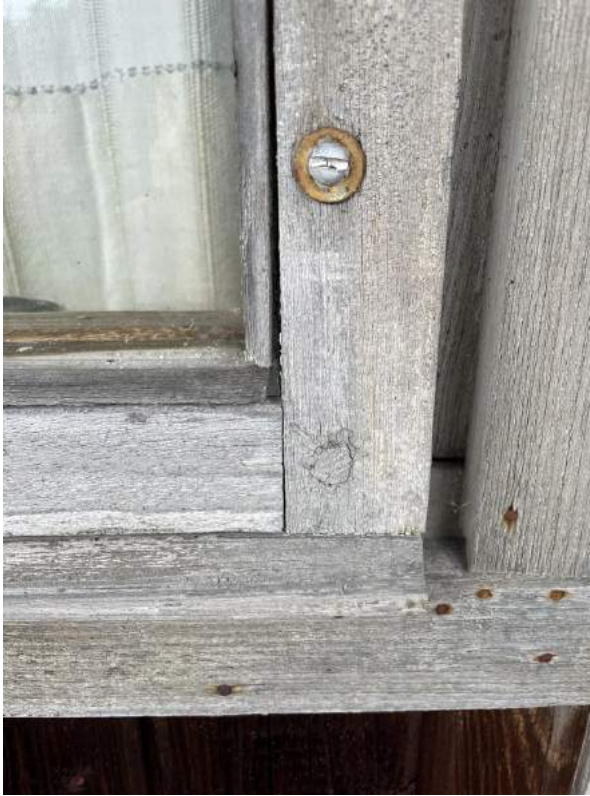
32: Aknaraamid väljast, varem valgeks värvitud. Autori foto, aprill 2024.

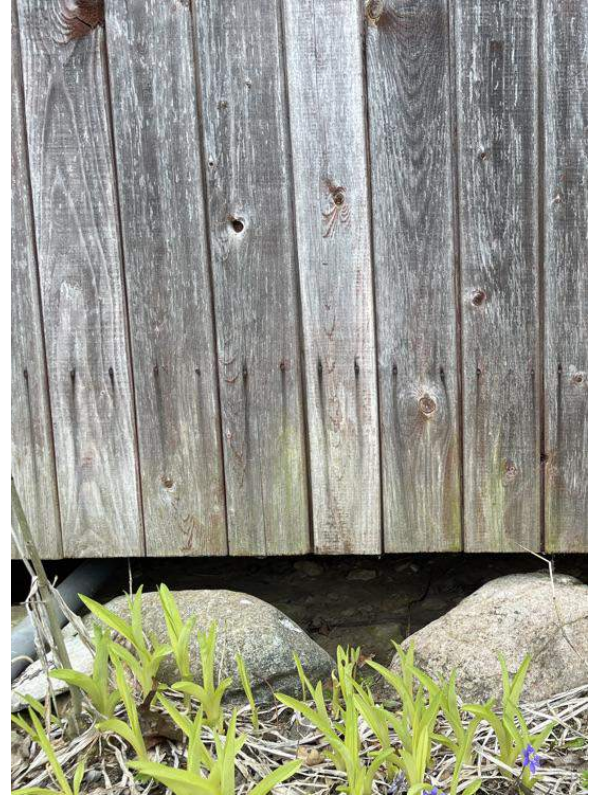
33: Sokkel loodes, värv on ilmastiku mõjul täielikult eraldunud. Autori foto, aprill 2024.

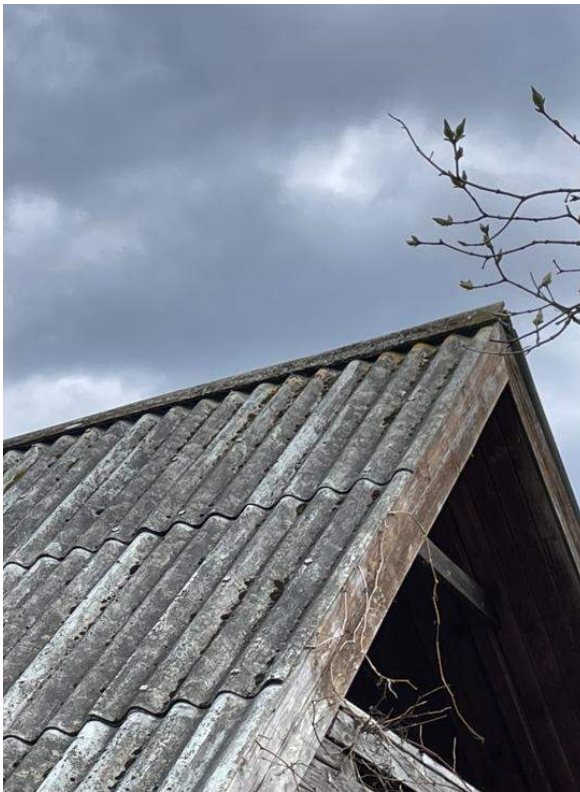
Eterniitkatus on heas seisukorras, vahetada tuleks aga kindlasti harja kattelaudu ja kontrollida viilu piirlaudade olukorda. Katusekorrusel on nähtavad niiskuse kahjustused korstna piirkonnas. Lekked on aga kõrvaldatud, ilmselt seetõttu on korstna ümbrislekki uuendatud. Ilmselt vajab lähemas tulevikus parandusi aga korstnapits.

34: Sammaldunud ja kahjustunud harja kattelaud, viilu piirilauad. Autori foto, aprill 2024.

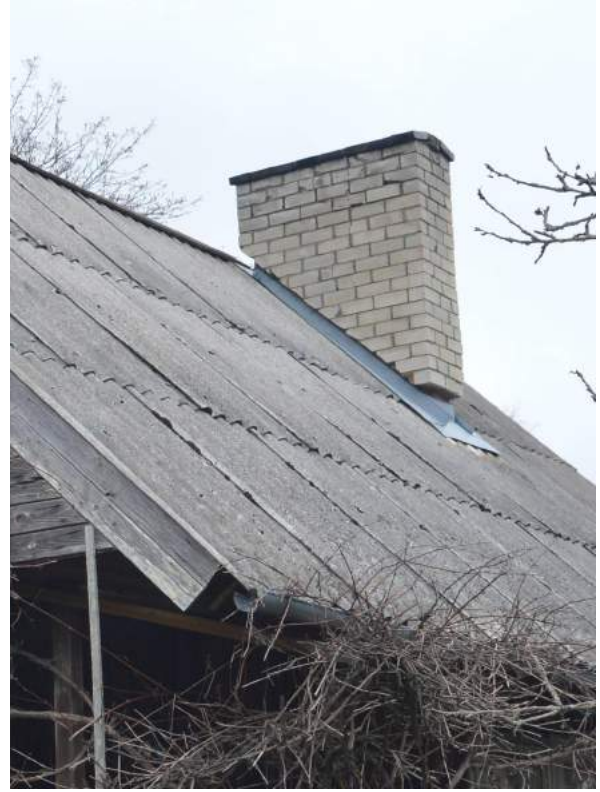
35: Vihmavee renn viinamarjadega, nähtav uus plekk ja kahjustatud korstnapits. Autori foto, aprill 2024.

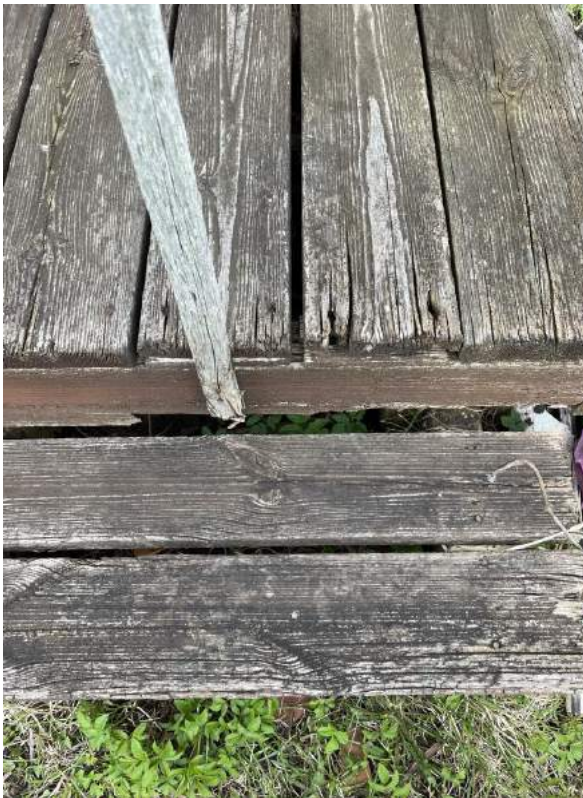
36: Terrass. Autori foto, aprill 2024.

Probleemseks kohaks on terrassilaudise ääred ja trepp, mida mõjutavad sademed ja vihmaveerennist tilkuv vesi. Praegu on vajalik mitmete laudade väljavahetamine. Abiks oleks vertikaalse vihmaveetoru või ka lihtsalt rippuva keti paigaldamine, mis vähendaks vee pritsimist ja aitaks vähendada kahjustusi tulevikus. Tuleks kärpida metsviinapuid, mille väädid tungivad laudise vahele.

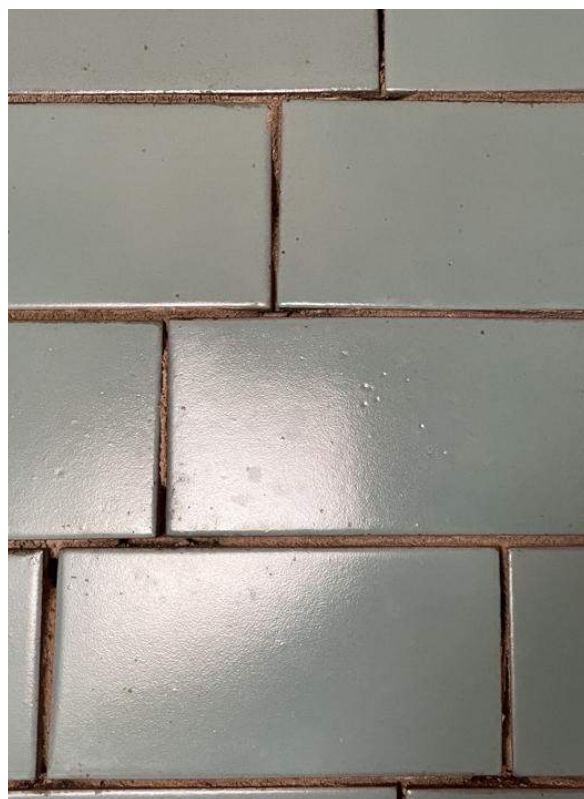
Enamike keraamiliste plaatide seisukord tundub olevat hea. Juhul kui õnnestub, siis võiks eemaldada ja uuesti kasutada (200 x 100 mm). Neil on eelkõige emotsionaalne väärtus, kuna pärinevad Elvi töökohast. Plaatimiseks ei ole kasutatud tänapäevases mõistes õigeid materjale ja vuugid ei näe head välja.

40: Sinised plaadil köögis soemüüril. Autori foto, aprill 2024.

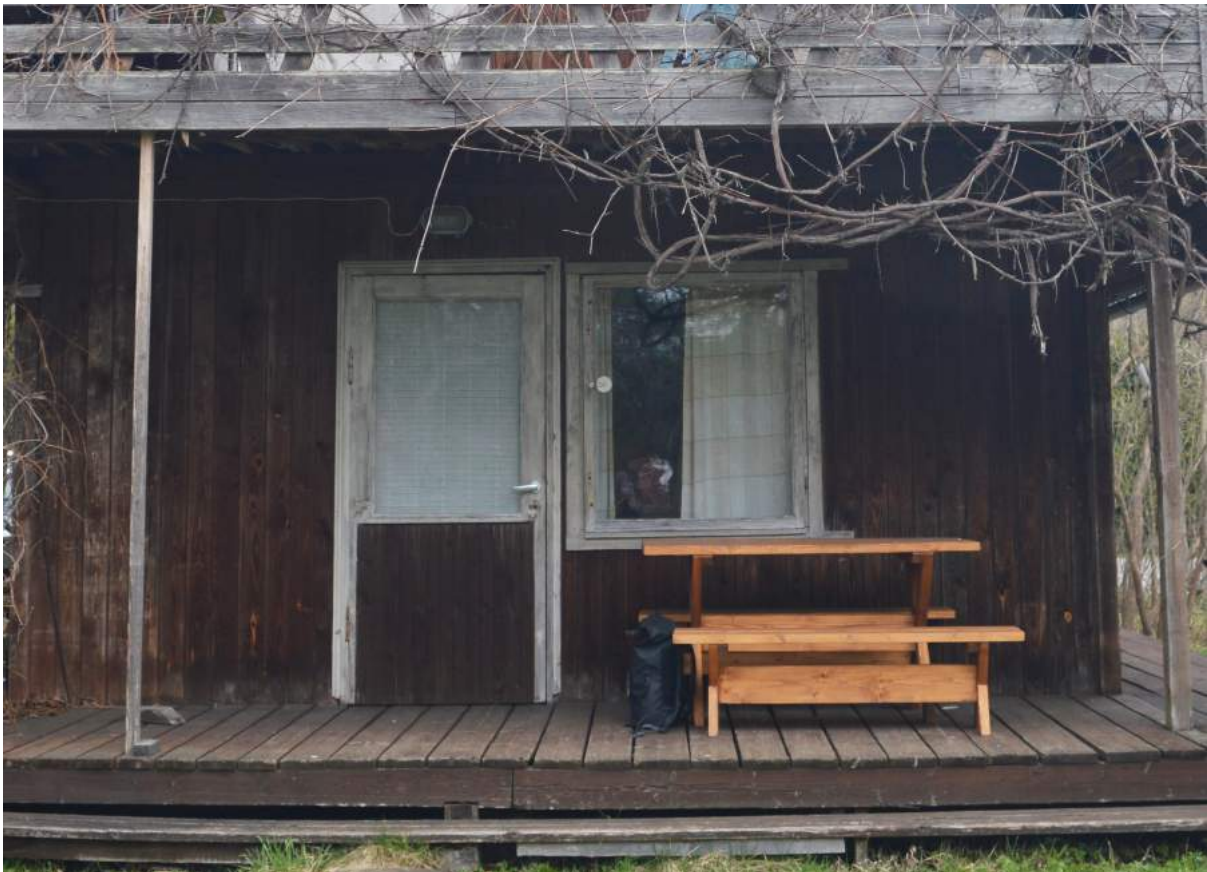
Säilitamist väärivad kindlasti maja välisilme jaoks olulised välisüksed. Alumine osa vertikaalse laudisega, seest poolt lakitud, väljast poolt fassaadiga ühte värvi. Ülemine osa suure aknaga. Väga oluline on seejuures säilitada nende ja fassaadi kahe värviline kontrastsus.

43: Maja peauks: laudis ja klaas. Valged piirded nii ustel kui akendel. Autori foto, aprill 2024.
