## **LIIVA TALU TEHNILINE SEISUKORD JA TEHTUD TÖÖDE HINDAMINE**

Arhitektuuri konserveerimise ja restaureerimise täiendkoolituse lõputöö

**Liiva talu Harjumaal**  
**Tehniline seisukord ja tehtud tööde hindamine**  
Haiba küla, Saue vald, Harjumaa

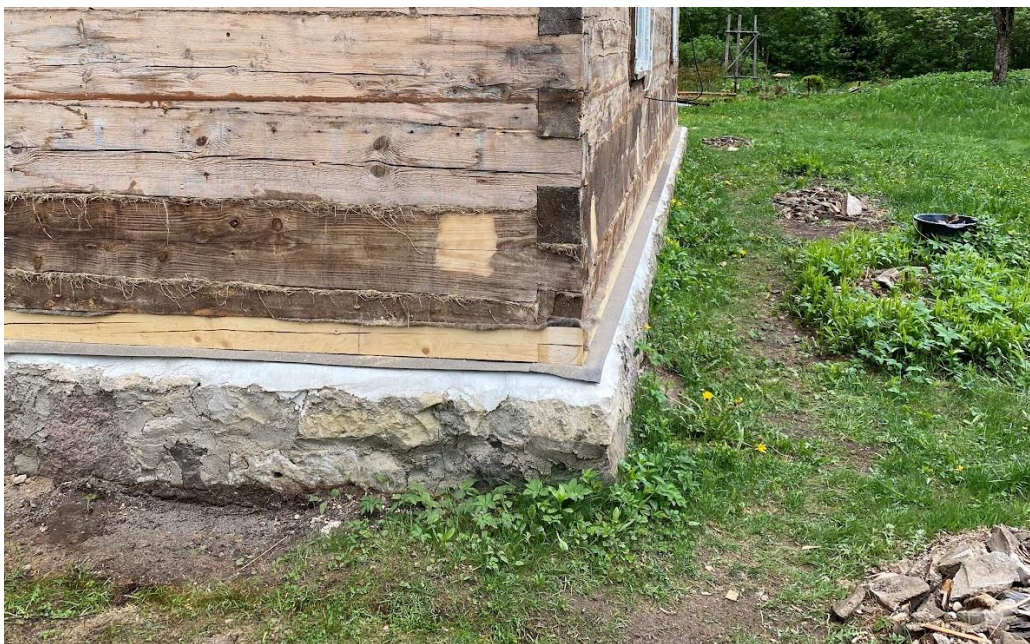
Üldpildis on vundament hästi säilinud ja 2022.aastal toimunud palgi plommimise käigus sai vundament lubimört padjaga tasandatud (vt foto nr 7). Veranda vundament oli ära vajunud ja koopia veranda ehitamise käigus valatakse uus vundament. Täna on vundament soojustatud pur-vahuga, mis kaotab algse vundamendi välisilme ja ei ole traditsiooniliste ehitusvõtetega kooskõlas.

**Foto nr 7.** Liiva talu elumaja vundament, mille nurk on laotud paekividest ja tasandus tehtud lubimört padjaga. (Perekond Nõmmik erakogu)

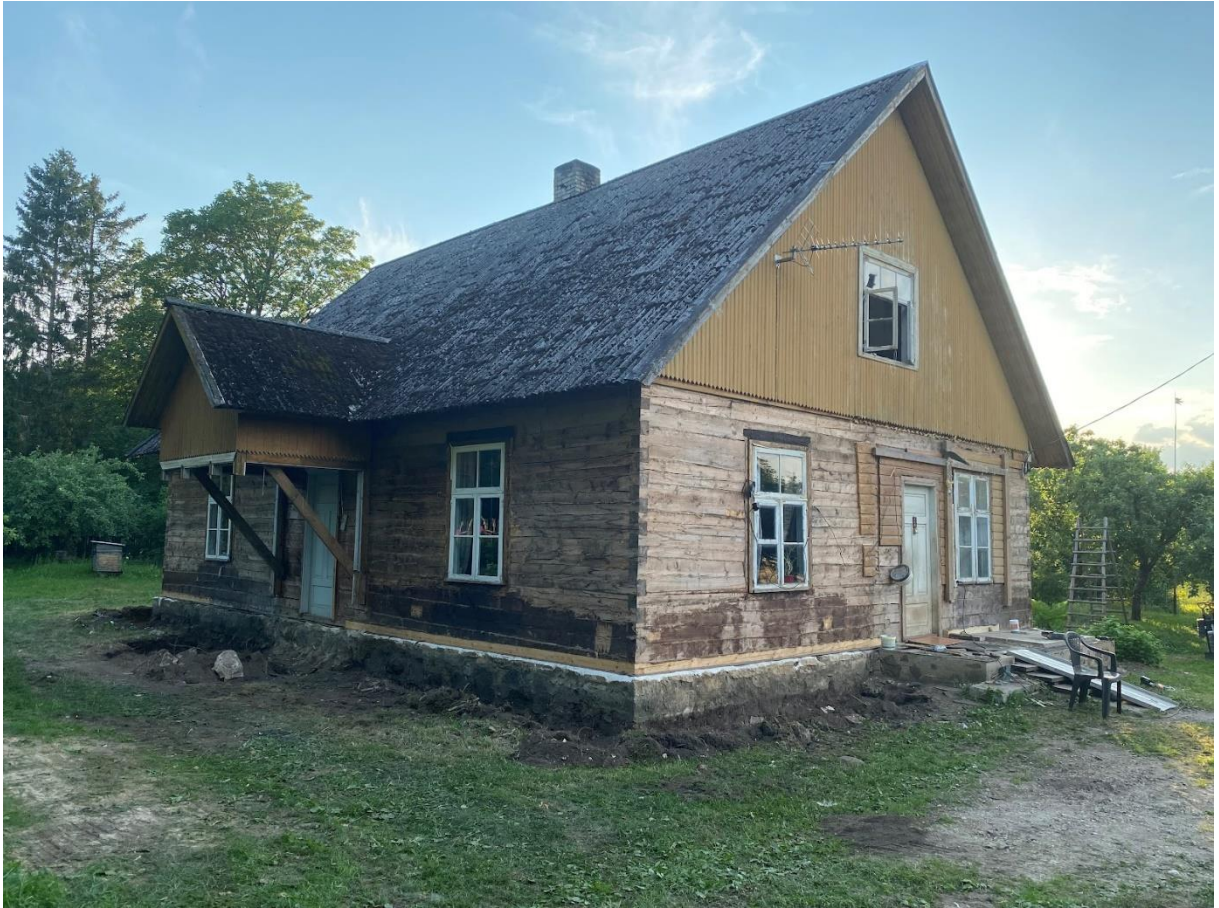
2022. aastal sai alustatud Liiva talu maja renoveerimisega, mille käigus eemaldati majalt välisvooder. Selle käigus ilmnnes, et palkkehand on üldiselt heas seisus, plommimist vajab vaid esimene palgirida (vt foto nr 9). Fotolt on näha, et esimesed kaks palgirida on tõrvatud ja seda tehti ilmselt puidu kaitseks.

**Foto nr 9.** Vaade majale 2022.aasta suvel kui vahetatud oli esimene palgirida. (Perekond Nõmmik erakogu)

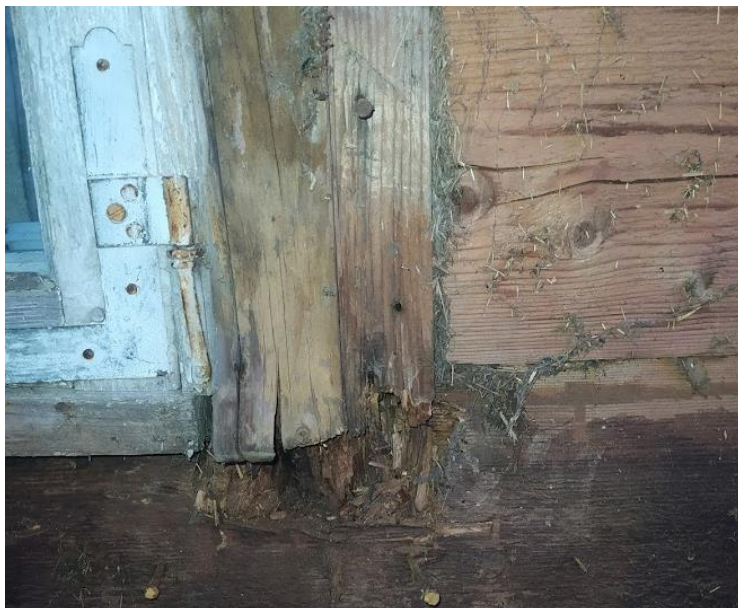
Paari akna all oli palgil väikseid niiskuskahjustusi, kuid mitte midagi katastroofilist ja pigem olid need tingitud sellest, et teleka antenni juhe oli läbi seina viidud (vt foto nr 12).

**Foto nr 12.** Akna alumine osa. (Perekond Nõmmik erakogu)

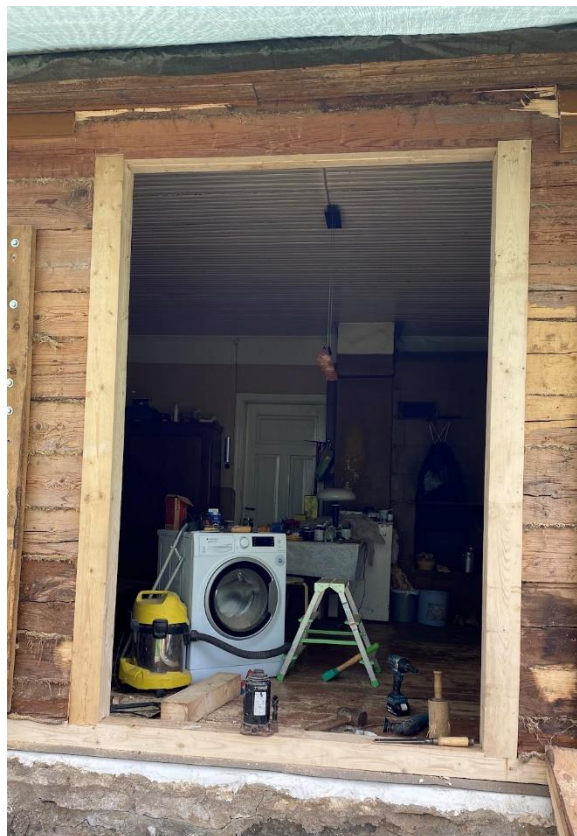
**Foto nr 14.** Ukseavale paigaldatud tenderpostid. (Perekond Nõmmik erakogu)

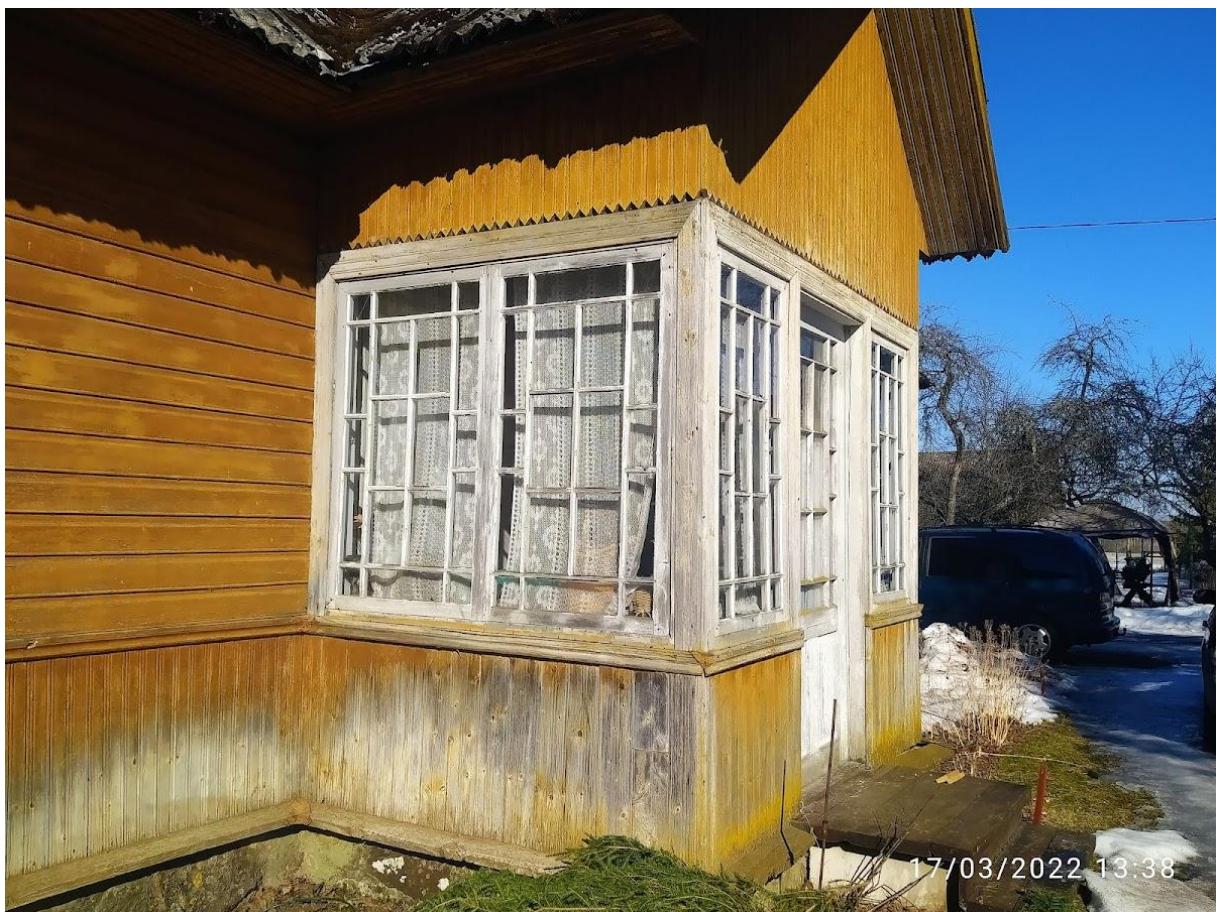
Tänaseks on Liiva talu elumaja voodrilauad seinast eemaldatud, kuid need olid värvitud linaõlivärviga. Õnneks on säilitatud kõikidest detailidest näidised, mille põhjal saab võtta profiilid koopiaste valmistamiseks. Lisaks oleks vaja veel teha värvi sondaažid nii horisontaal-, kui ka vertikaallaudisele ning vahekarniisile ja avatäidete piirdeliistudele, saamaks aru, kas kõik oli ühe sama värvitooniga värvitud või oli kontrastide loomiseks toonidega mängitud.

**Foto nr 15.** Liiva talu eluhoone voodrilaud enne eemaldamist. (Perekond Nõmmik erakogu)

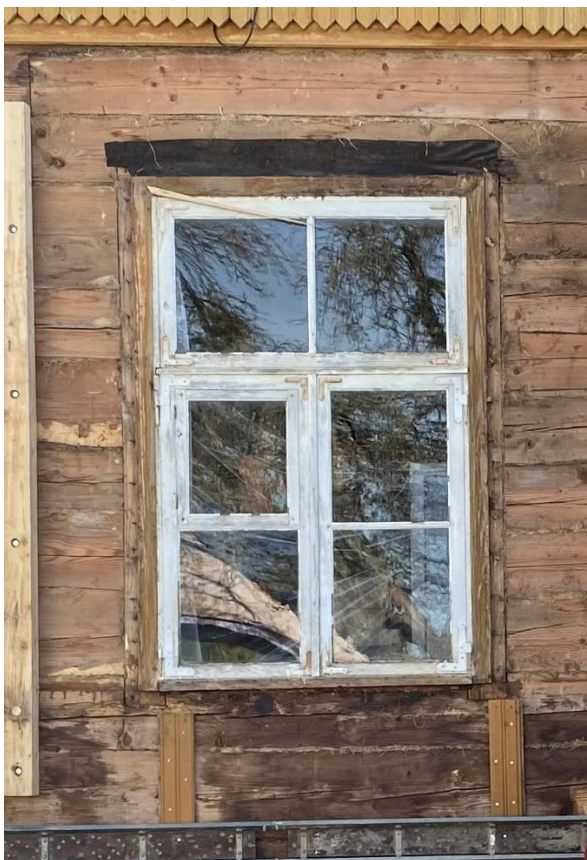
Harukordne on Liiva elumaja akende puhul see, et kõikide akende puhul olid säilinud originaal n-ö lainetavad klaasid (vt foto nr 16) ning kitt. Ehk ei esine hilisemaid parandusi või liistuga kiti asendamist. Mis omakorda näitab seda, et maja on heaperemehelikult hoitud ja hooldatud.

**Foto nr 16.** Maja otsaseinas olev aken tuulekoja kõrval. (Perekond Nõmmik erakogu)

Aknad olid hästi säilinud ning nende restaureerimisel oleks pääsenud väiksemate plommimistega, uuesti kittimise ning üle värvimisega.

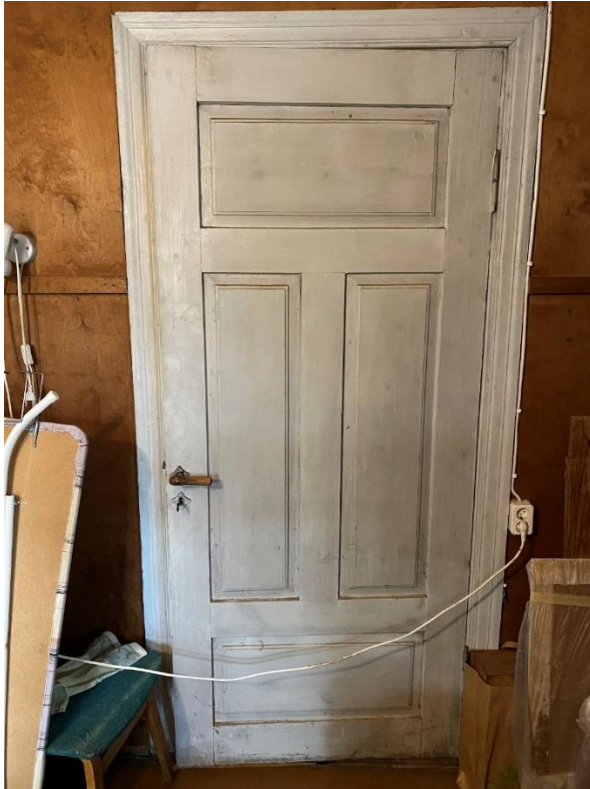
Ka maja originaaluksed on säilinud ja restaureeritavad (vt foto nr 19). Siinkohal soovitangi ukсед alles hoida ja võimalusel restaureerida, sest nende puhul piisaks mõne üksiku plommi tegemisest ning üle värvimisest linaõli värviga.

**Foto nr 19.** Uks elutoast trepikotta. (Perekond Nõmmik erakogu)

Uste restaureerimistöödega alustades tuleks kõigepealt teha värvi sondaažid uste raampuudele ning tahvli profiilidele. Selle hoone puhul ei ole mõtet teha sondaaži kõigile ustele, vaid soovitan eelkõige tegevuse teostada esindussissekäigule ehk elutoast verandale viivale uksele ja kontrolli mõttes võib uurida ka teisi elutoa ukseid, kuna tegemist on hoone kõige esinduslikuma ruumi ustega. Julgen väita, et antud maja ustel ei ole kasutatud erinevaid toone tahvlitel ja raampuudel ning nad on algusest peale olnud värvitud üleni valgeks, kuid alati tasub kontrollida. Kui sondaaži tulemusel leitakse uksele eri toone, siis võiks leida kohti, kus saaks võimalusel sondaaži eksponeerida. Sondažid tuleks ka dokumenteerida.

Hetkel tundub, et ukсед on üle värvitud mingisuguse värviga, mis ei ole õlivärv ja seetõttu tuleks restaureerimise käigus värv ustelt eemaldada, kuna õlivärv ei imandu muidu puitu ning kuivab väga kaua. Kui tegemist oleks linaõlivärviga, siis piisaks vahelihvi tegemisest ja lahtise värvi eemaldamisest.

Peale värvi eemaldust tuleks teha puiduparandused. Plommi tükke valides tuleb arvestada, et tegemist oleks sama liiki puiduga ja puidusüü suund oleks sama ning ka puidu tihedus oleks sarnane. Eriti hea, kui on võimalus kasutada vana puitu. Plommi otsad võiks olla nurga all, kuna nii on lihtsam saavutada tihedat ühendust ja kuna otspuidu liimumine on kehva, siis nurga alla lõigates pikendatakse liimitavat pinda. Peale puiduparandusi peaks ukсед värvima linaõlivärviga õhukeste kihtidena, 2-3 kihti puidusüü suunas. Ka metalldetailid tuleks puhastada ja säilitada.

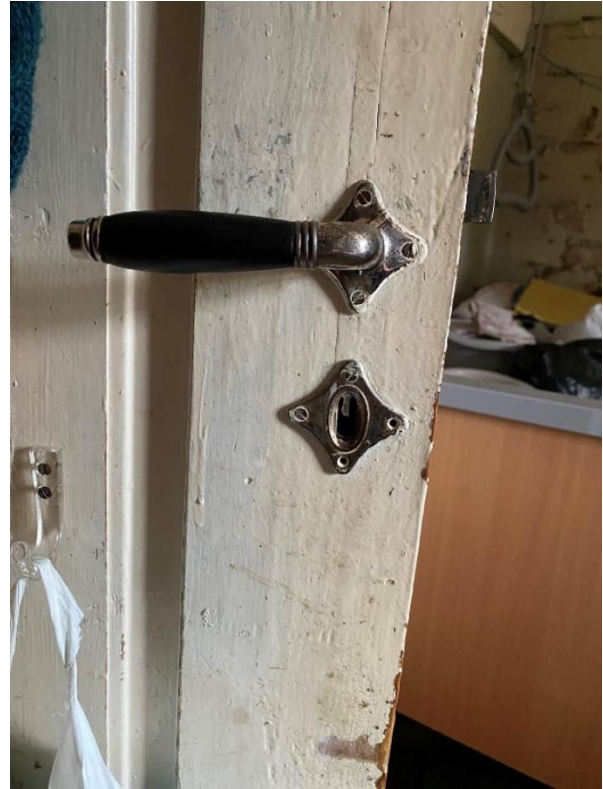
Uste küljes olevad lingid, lukud ja hinged vajaks samuti tähelepanu, kuna on kulunud (vt foto nr 20). Metalldetailid tuleks puhastada ja säilitada, hinged värvida. Uste vigastused üldkokkuvõttes on tingitud pigem mehhaanilistest vigastustest, pehkimist ei esine. Hetkel on omanikel plaanis originaaluksed säilitada, välja arvatud veranda uks, mis asendatakse soojustatud uksega.

**Foto nr 20.** Algupärane uksetink koos lingi- ja lukurosetiga. (Perekond Nõmmik erakogu)

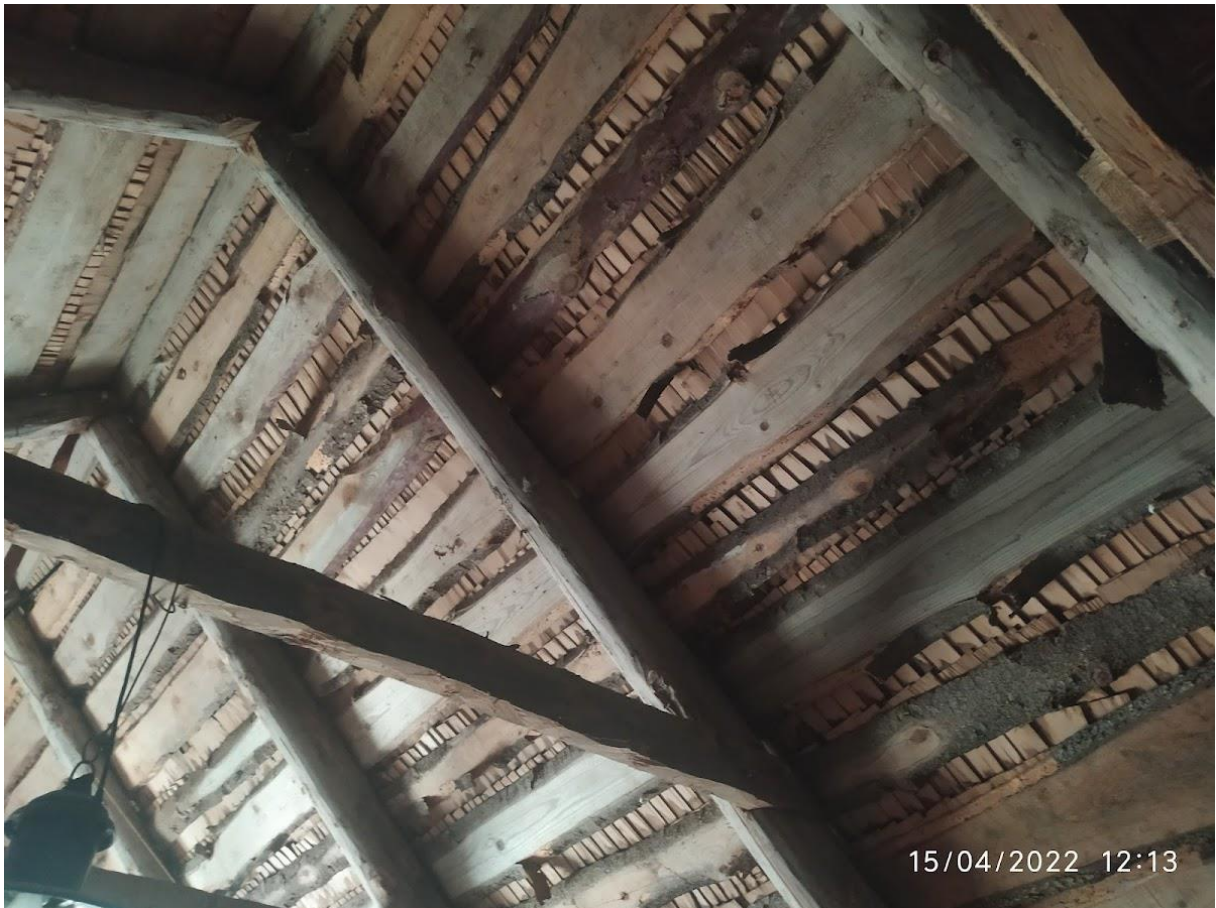
Maja katusekonstruktsioonid on hästi säilinud ja hetkel on katusekatte vahetuse peale vajalik mõelda seetõttu, et 60-ndatel paigaldatud eterniit on tänaseks väsinud. Hetkel kaalub omanik pigem kivikatuse varianti, kuna see tuleb odavam kui laastukatus, ei vaja palju hoolt ning on pikema eluaga võrreldes laastukatusega, mille eluiga on 30-35 aastat<sup>35</sup>. Läbi on käinud ka mõte panna tänapäevane eterniitkatus, kuigi see ei oleks visuaalselt nii sobiv. Täna on eterniitkatuse all alles esialgne laastukatus koos roovitusega (vt foto nr 21), mis tuleb igal juhul eemaldada.

**Foto nr 21.** Vaade maja katusealusele, kust paistab roovitus ja eterniidi alune katusealaast. (Perekond Nõmmik erakogu)

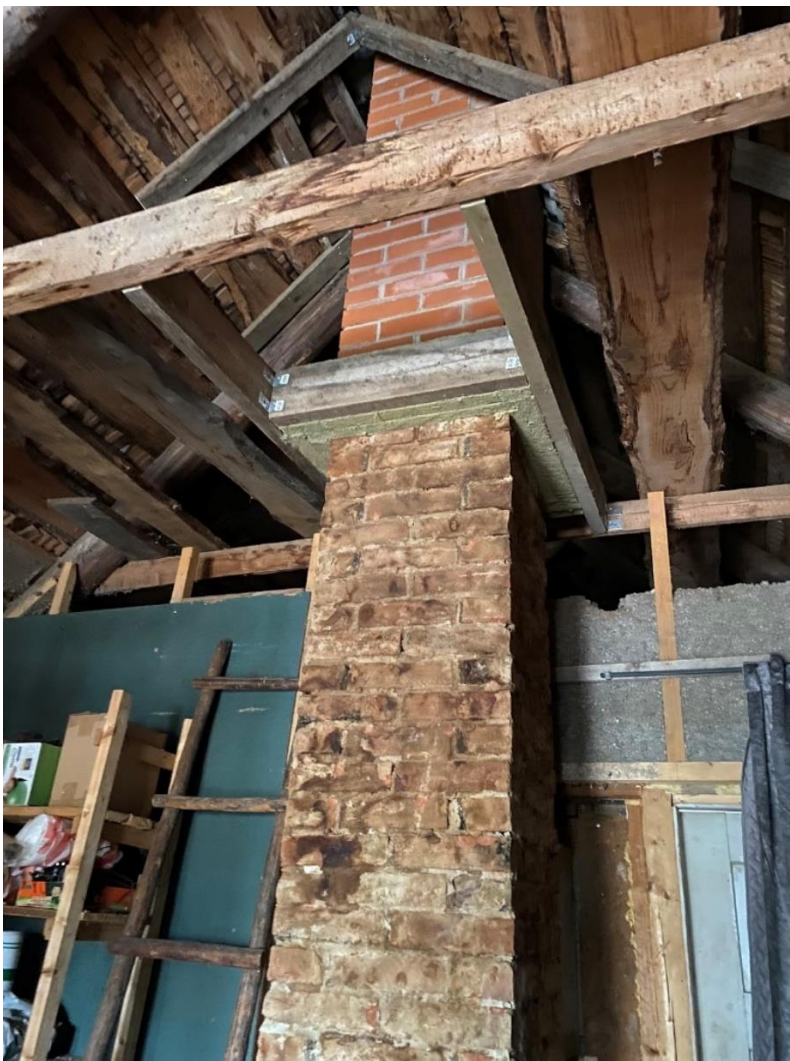
Ka korstna ots vajab tähelepanu kuna oli ilmastiku mõjul üsna tugevalt kahjustunud. Täna seks on korstnale laotud uus ots (vt foto nr 32). Kui tegemist oleks mälestisega ning hoone oleks haruldane, siis soovitaksin otsida korstna kividelt tellisetehase märgistusi, et võimalusel leida sama tootja kive korstna paranduste tegemiseks.

**Foto nr 32.** Vaade uuesti laotud korstna otsale. (Perekond Nõmmik erakogu)
