## **UUS 22 KORTERMAJA KUJUNEMISPROTSESSID**

## **Uus 22 kortermaja kujunemisprotsessid**

Uus tänav 22 Tallinn Harjumaa

Arhitektuuri konserveerimise ja restaureerimise täiendkoolituse lõputöö

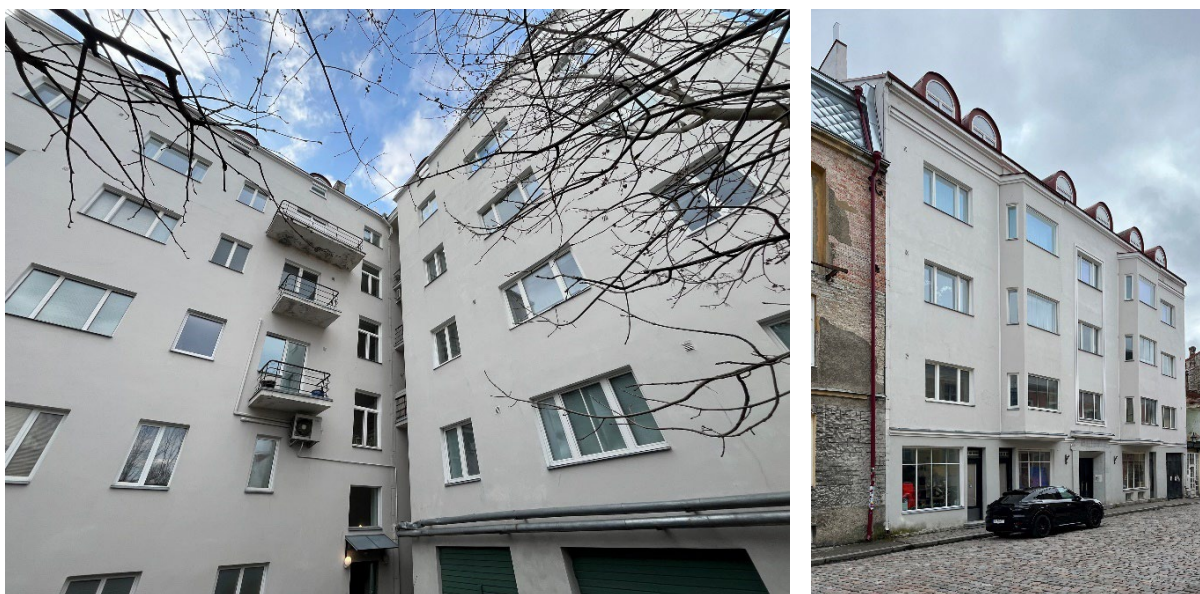
Hoone algne ruumiline põhiolemus on üldjoones säilinud. Peale postmodernistliku pealeehituse ja soojuspumpade hoovifassaadil ei ole hoone praeguses välimuses midagi, mis oleks ideelises vastuolus algse kontseptsiooniga. Suurim visuaalne erinevus on aknaraamide monokroomsus ja ühtse lahenduse puudumine. (ill. 14 ja 15)

14. Olemasolev olukord hoovist (Autori foto 2024) / 15. Olemasolev olukord tänavalt (Autori foto 2024)

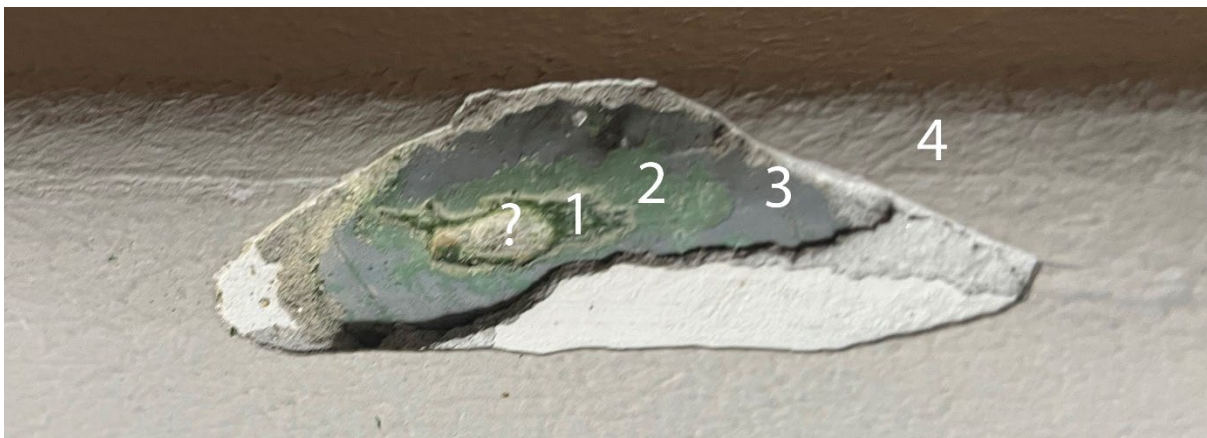
22. Autoripoolne improviseeritud sondaaz olemasoleva viimistlusdefekti abil. (Autori foto 2024)

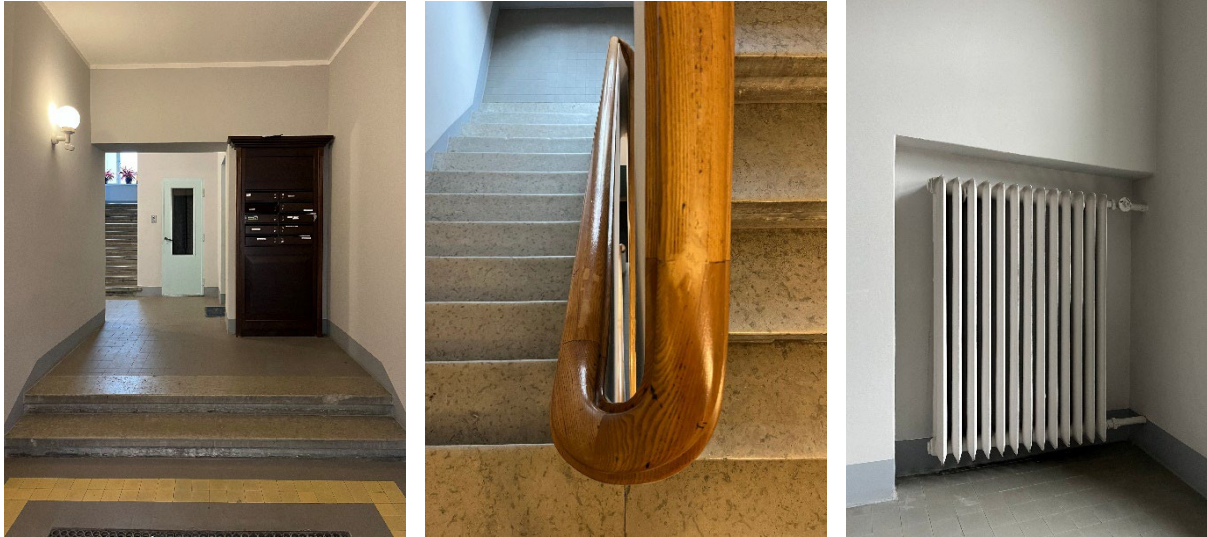
23. Sissepääs pseudo-ajalooliste postkastide, plastiklambi ja liftiuksega (Autori foto 2024) / 24. Paekiviastmetega trepi ja puidust käsipuu fragment (Autori foto 2024) / 25. Ainuke säilinud radiaator. (Autori foto 2024)

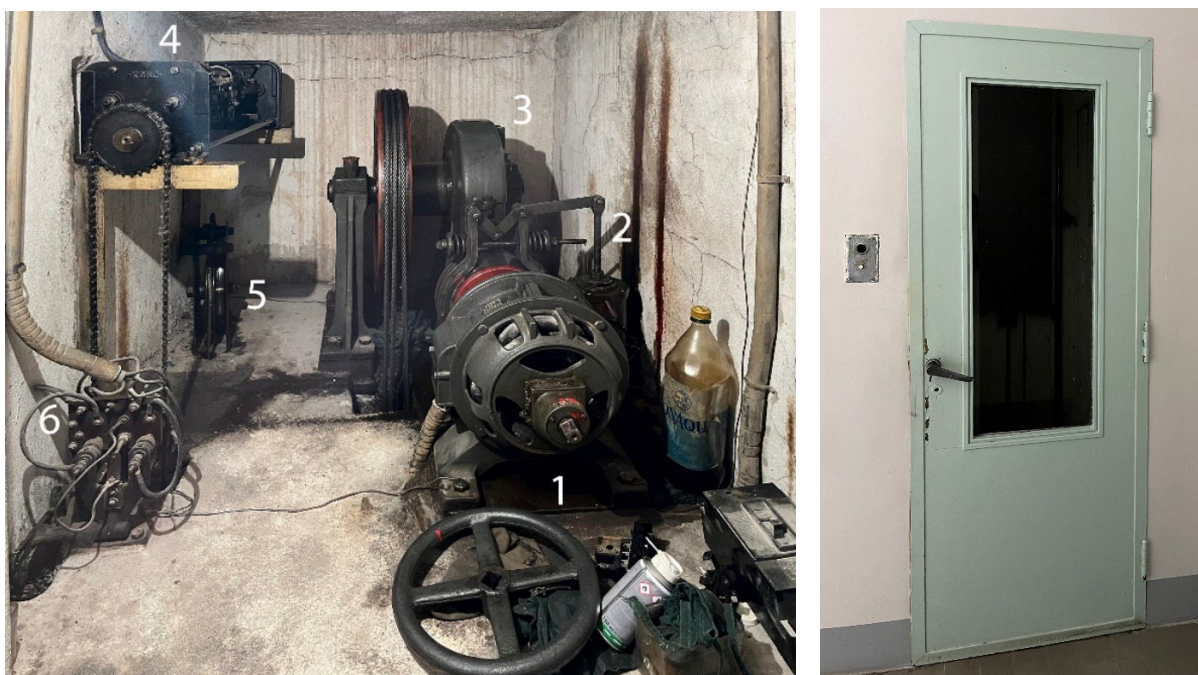
Hoones töötab endiselt ehitusaegne Soome firma KONE lift, mis pärineb 1938. aastast, tähisega 2591 ja mudel HT1.<sup>52</sup> Säilinud on originaalajam, mis koosneb: 1.elektrimootorist, 2.öliajamiga trummelpidurist ja 3.tigureduktorist. Mehhanism kasutab liuglaagrid õlikeskkonnas. Korruselülitid on kettajamiga. Liftiruumis on lisaks ajamile säilinud: 4.algne mehhaaniline korruselülite asendilüliti, mis fikseerib lifti asukoha, 5.kiiruspiiraja, mis allakukkumise korral kiilub lifti siinidele kinni ning 6.lõpulüliti, mis lülitab välja voolu ohu korral, et lift ei peatu ja võib sõita masinaruumi. (ill.26)

26. Lifti masinaruum (Autori foto 2024) / 27. Lifti uks elukorrustel, faasitud servadega klaasi ja nikeldatud kutsenupuplaadiga (Autori foto)

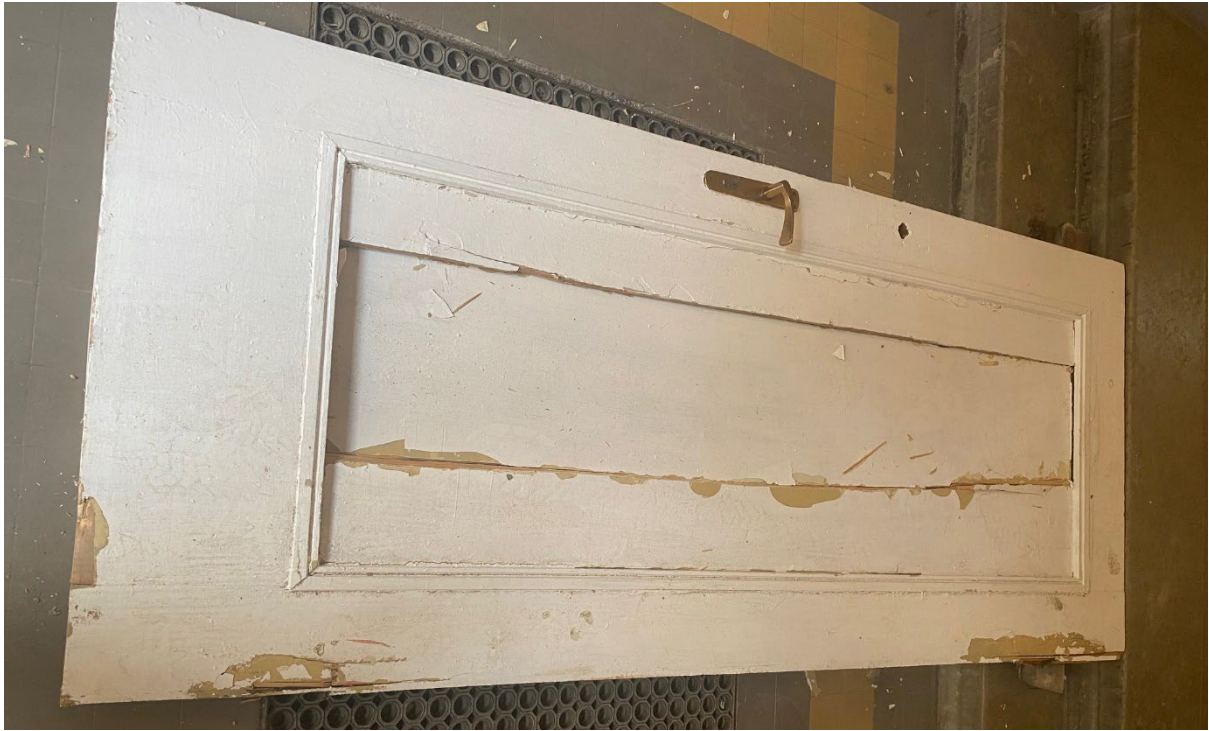
39. Viimane kindlalt originaal siseuks kasutusel rambina ehituskärule. Autori foto 2022

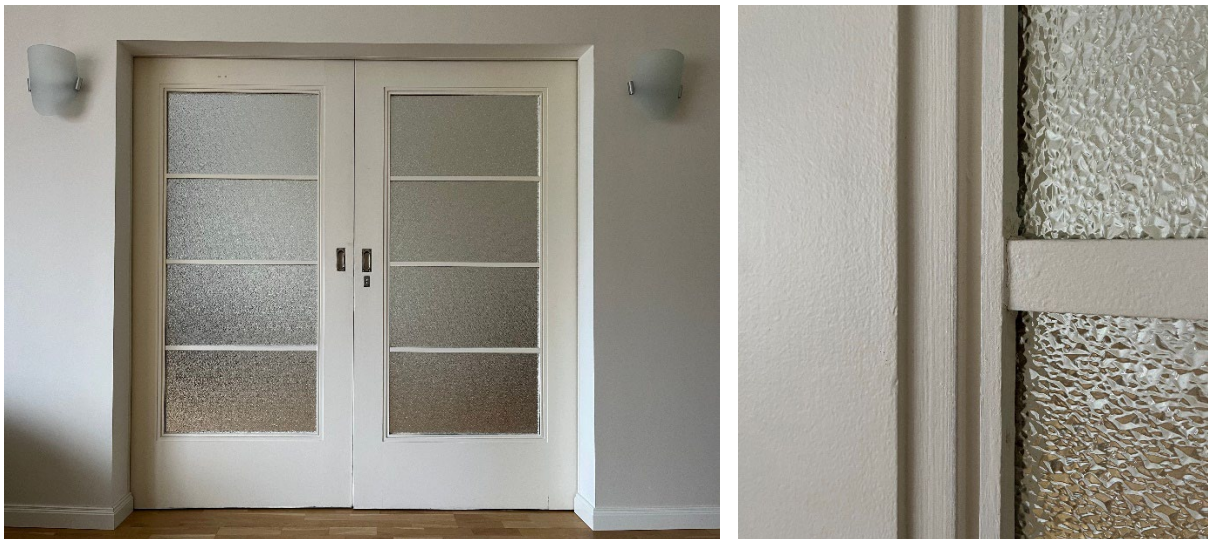
Hoone on säilinud üks kahepoolne klaasitud lükanduks koos siinidega, mis avastati seinahilisemate viimistluskihtide alt.<sup>58</sup>

40. Seina seest remonttööde käigus välja ilmunud lükanduks (Autori foto 2024) 41. Ukse detail (Autori foto 2024)

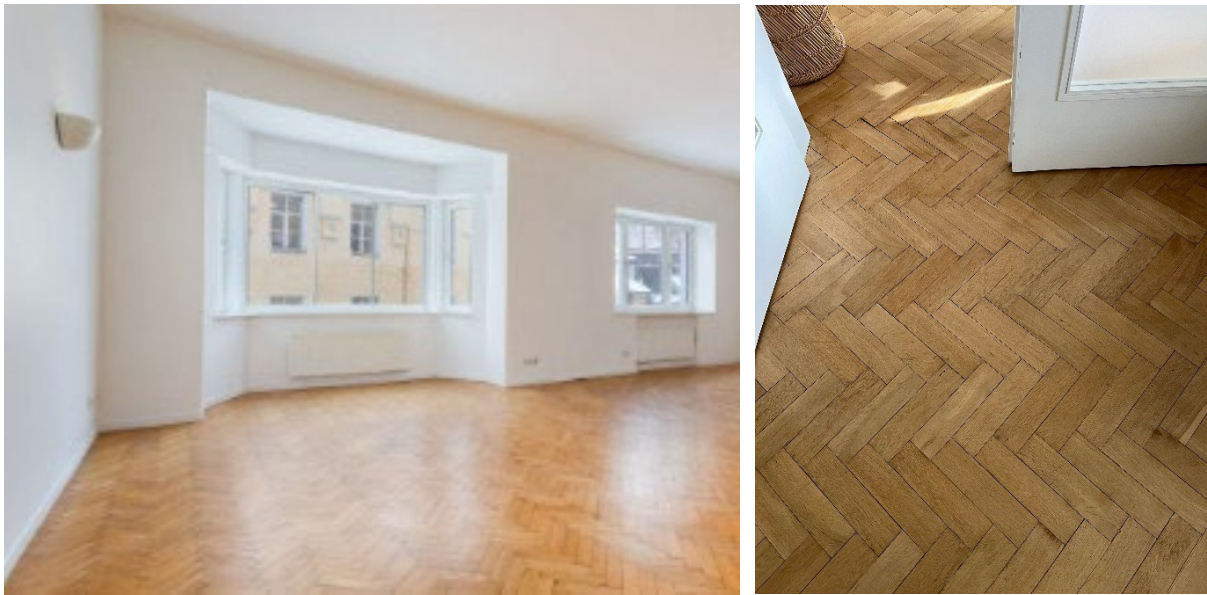
Varasematest uuringutest selgub, et korterites oli säilinud ajalooline kalasabaparkett 250x50mm, paksusega 20mm. Aastaks 2024 on originaalparkett osaliselt säilinud vaid kahes korteris.

42. Ajalooline kalasabaparkett erkeriga elutoas, mis on kokkuehitatud kõrvaltoaga. (Foto: Kinnisvaraportaali KV.ee) / 43. Ukseavades on lähemal vaatlusel kasutatud asendatud parketilippe (Autori foto 2024)

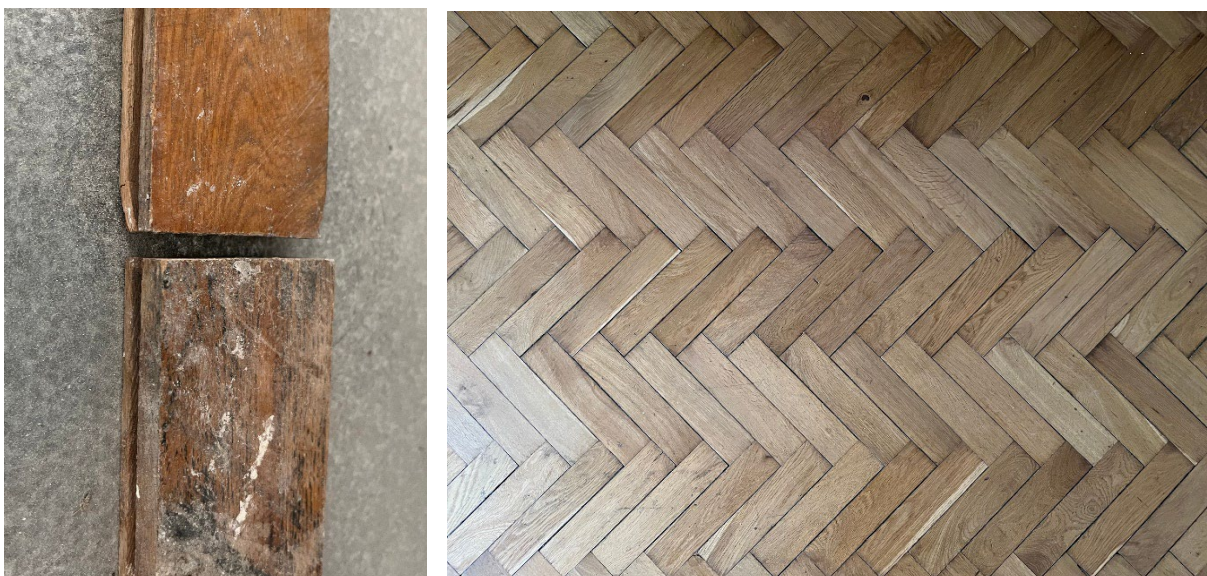
44. Säilinud kalasabaparketi tükid erineva lihvi. (Autori foto 2024) / 45. Parketi pealtvaade (Autori foto 2024)

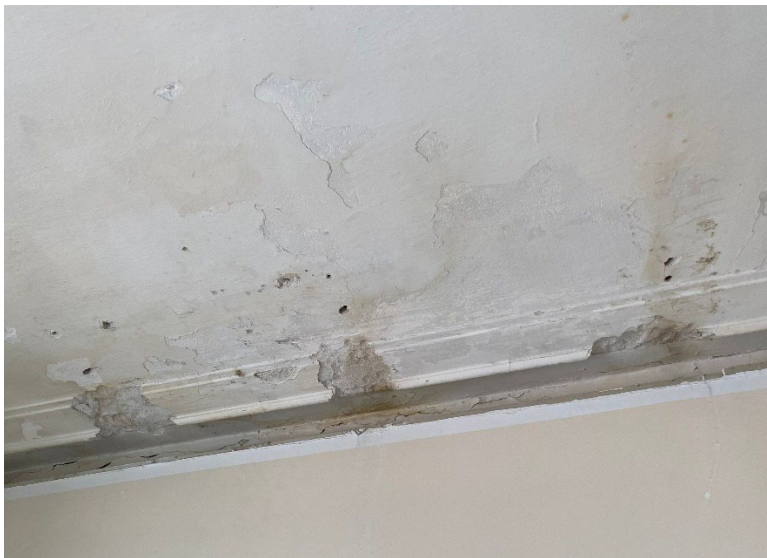
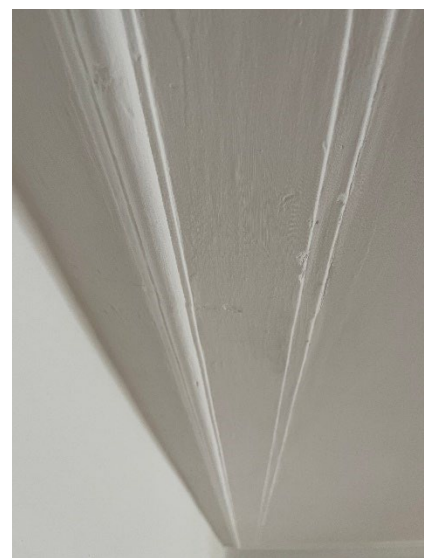
Laekarniisid on aastal 2024 nähtaval kujul säilinud vähemalt kolmes korteris. Tegemist on hoone üldise lihtsa esteetikaga sobivate, madalate ja tagasihoidliku profiiliga, kipskarniisidega.

46. Stukk-karniisid peale kipsplaadi ja puitkarkassi eemaldamist. Laes on nähtav ka vana kriitvärviikiht. (Autori foto 2021) / 47. Hästi säilinud stukk-karniisi profiil. (Autori foto 2024)

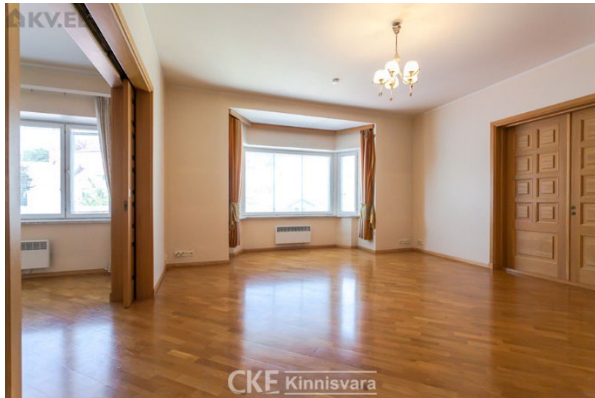
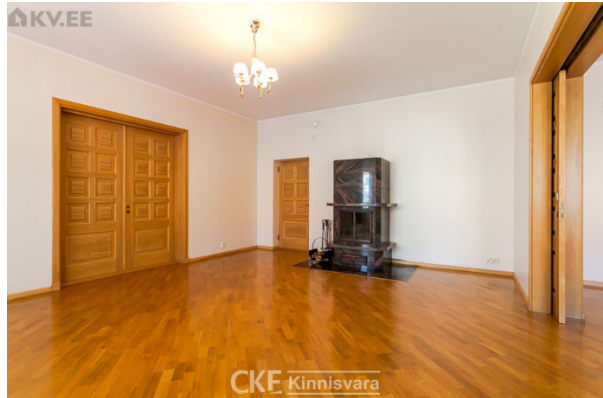
Peale hoone erastamist 1994. aastal tehti korteris uue ajastu maitsele vastav kapitaalremont, mille käigus lõhuti välja või kaeti kipsplaadiga kinni kogu amortiseerunud sisustus ning asendati see täies mahus uue imagoloogiaga.

50. Üheksakümnendate sisekujundus elutoas aastal 2020 / 51. Graniidist, mausoleumi mõõtmetega, seadustamata kamin ja ARS-is toodetud uksed (Fotod: CKE Kinnisvara) kv.ee

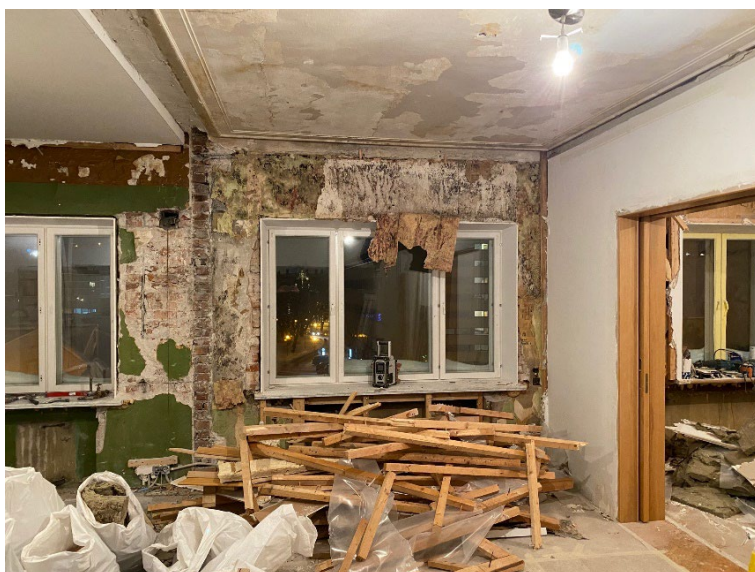
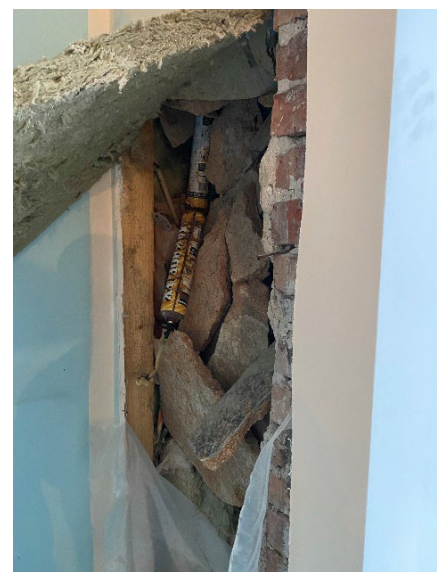
Välisseinte seestpoolt soojustamine ja kipsplaadiga katmine on ilmselt olnud mingilaadne tõlgendus Soome aurutihedatest majadest, mis sisuliselt kiletati seest poolt terve perimeetri ulatuses. Ka siin oli kipsplaadi taga aurutõkkele, kuid pistikupesad jms. olid siiski sellest läbi puuritud, mis tagas toast sooja õhuniiskuse kandumise külma tellisseina sisepinna. See võimaldas mitme erineva (hallitus)seene arengut soojustuse taga, mida soodustasid ka uue kujunduse taha peidetud tapeedid ning seinavade täiteks kasutatud ajalookihistused. Hallituse levik oli kontrolli alla ainult tsoonides, kus oli unustatud sulgeda ajalooline õhutuskapp seinas. (ill.59)

59. Tegelik olukord söögitoas kipsplaadist pealispinna all. 60. Situatsioon kipsplaadi taga (Autori fotod 2021)

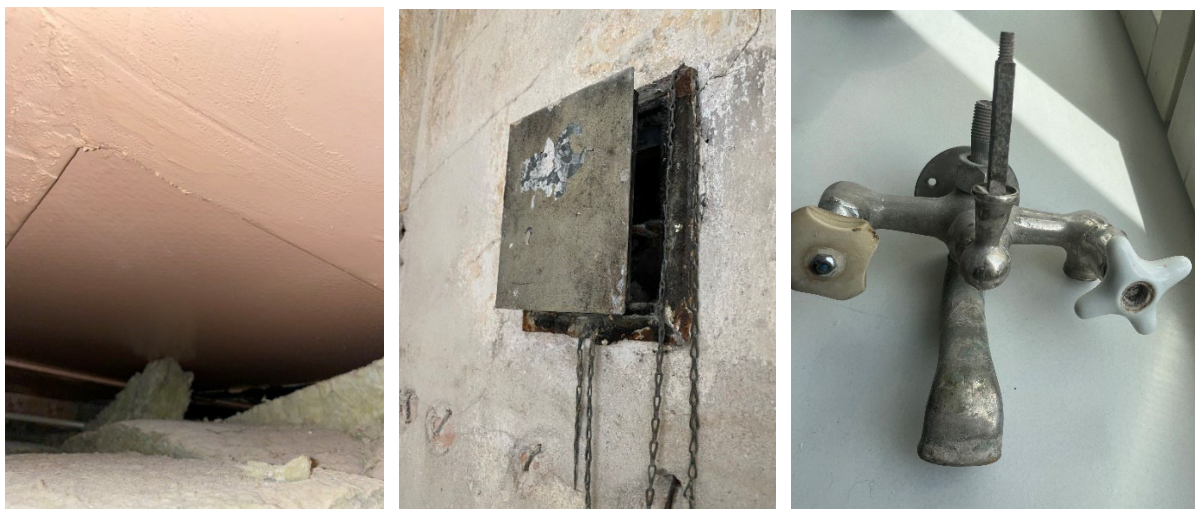
61. Kinniehitatud katuseaken (Autori foto 2021) / 62. Ventilatsiooniklapp (Autori foto 2021) / 63. Segisti (Autori foto 2023)

Hallitust põhjustava sisemise soojustuskihi eemaldamisel välisperimeetrist olid seinas deformeerununa säilinud mõned ventilatsiooni sissepuhkeluugid. (ill.62) Seinanišidesse oli täitematerjalina paigutatud ka fragment seinaplaati tsementalusel. (ill.64) Arvestades, et nõukogudeaegne plaat oli, vastavalt leidudele mujal hoones, ruudukujuline ja antud plaadil puudub servafaas, on võimalik, et tegu on ehitusaegse viimistlusmaterjaliga.

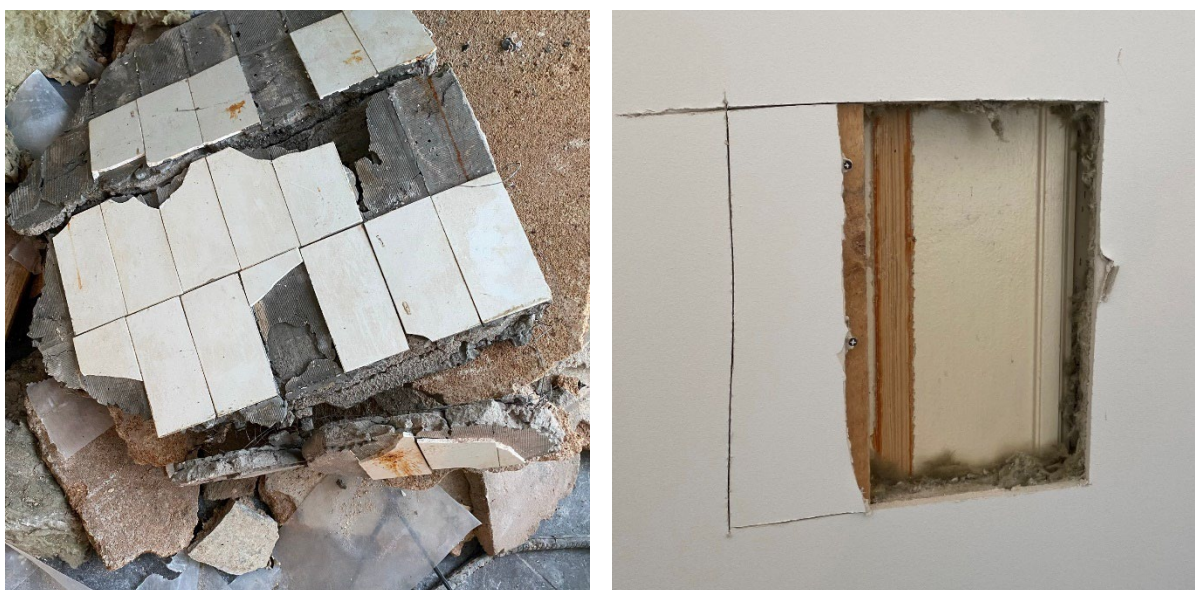
64. Seinaplaadistuse fragment / 65. Korteriteine, kabineti, välisukse kinniehitatuna (Autori fotod 2021)
