**STALINISTLIKU KORTERELAMU SEISUKORRA ÜLEVAADE**  
**JA RESTAUREERIMISE ETTEPANEKUD**

**Tööstuse 77, Tallinn**

**Arhitektuuri konserveerimise ja restaureerimise täiendkoolituse lõputöö**

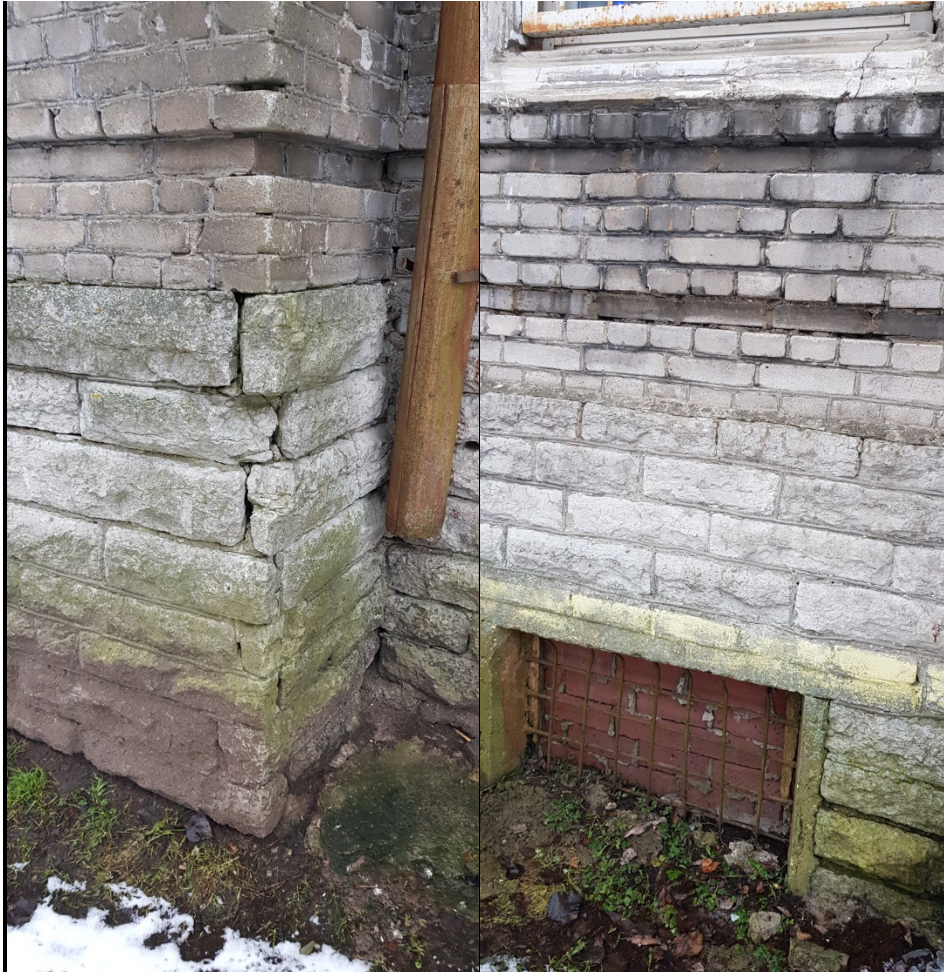
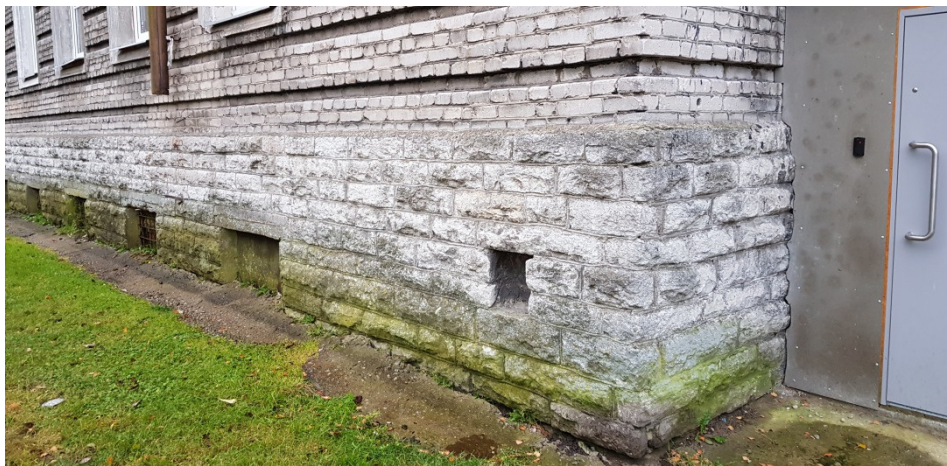
Klombitud paekivist vundamendi ümber hoone perimeetris on osaliselt amortiseerunud betoonplaatidest sillutisriba. Sillutisriba plaadid kohati katkised või pinnasse vajunud. Kaevata lahti vundament kuni taldmiku alumise servani, teha vundamendi küljele hüdroisolatsioon, puhastada aluspind ja tihenda killustikuga ning rajada tasanduskiht sillutisriba alla. Valada betoonist sillutisriba tihendatud killustikalusele, kaldega majast eemale. Paigaldada sadeveesülitite vihmaveelehter, mille kaudu suunatakse vesi pinnase seest sadeveekaevu. Lõigata sillutisribale deformatsioonivuugid ja täita ilmastikukindla elastse mastiksiga. Rajada dreanaaži süsteem vundamendi alumise kihi kuivendamiseks. Seejärel taastada haljastus ja katendid.

Fotod sillutisriba ja sokli liigniiskuse kahjustusest. 15.11.2023 K.Kaldam

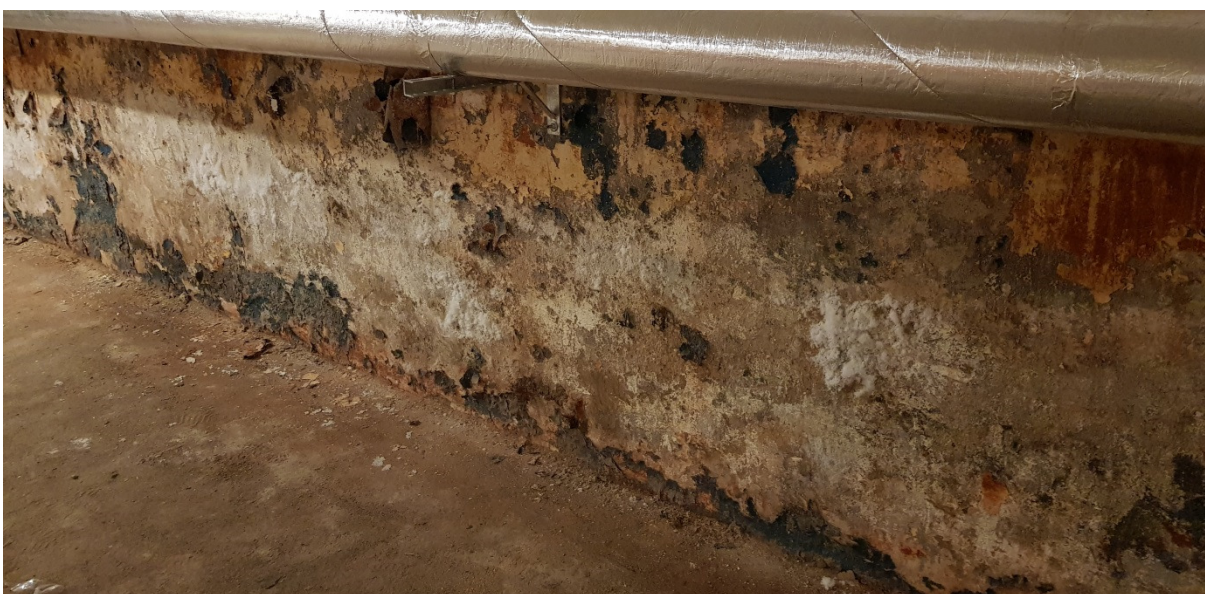
soolade liikumist läbi vundamendi. Peamised kahjustuste põhjusteks on välismõjutused: sademevee kahjustused puuduliku sademeveetorustiku ja -drenaaži tõttu. Sokli kohal puudub veelaud.

Foto soola kahjustusest keldris. 23.03.2024. K.Kaldam

Puhastada sokli pind ja eemaldada lagunenuid vuugitäide. Puhastada soklipind vetikatest ja samblikest. Puhastamisel mitte kasutada meetodeid, mis võivad kivi pinda füüsiliselt või keemiliselt kahjustada. Asendada katkised või irdunud kivid, mis on olemasolevatega sarnased. Täita lagunenuid vuugid lubimördiga.<sup>16</sup> Keldriakende paled krohvida lubimördiga siledaks. Töödelda sokli pind vetikaid tõrjuvate kemikaalidega. Kuna sokkel ei ole olnud ajalooliselt krohvitud, siis mitte krohvida.

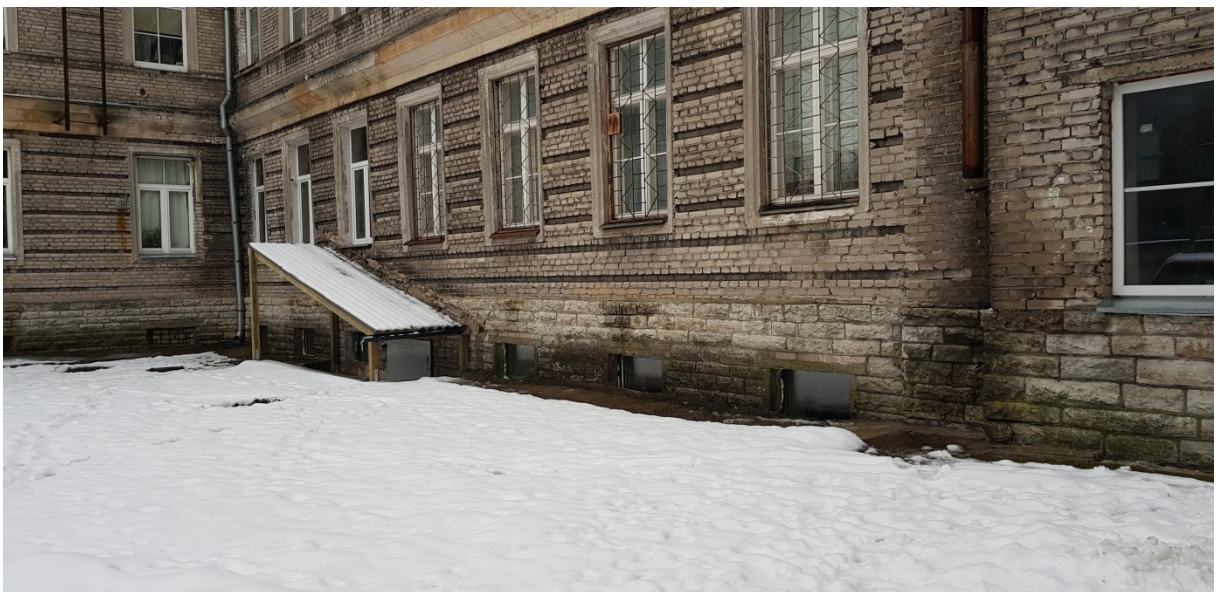
Foto amortiseerunud sadeveetorustikust. 29.12.2023 K.Kaldam

mis sulades vallandab laviini, siis ei murra lameraskus rennikinnitust. Katusekate võiks olla renni kohal 2/3 osas avatud. Liitekohtades peavad olema ülekatted õiget pidi ja veetihedad. Renninurgad tuleb silikoonida peale paigaldust. Allatulekute arv peab tagama vee äravoolu ka suurema vihmahoo korral. Vihmaveesüsteemi soovituslikuks materjaliks on piisava seinapakusega ja tsingi kihiga tsingitud plekk.<sup>17</sup> Uute vihmaveetorude paigaldamisel jälgida, et torud paikneksid seinast piisaval kaugusel (vähemalt 12cm). Nõnda on tagatud üle voolava või läbi lekkiva vee äravool mööda toru külgi, ilma et see oluliselt niisutaks lähedal asuvat seinat. Ouline on, et torud oleksid pööratud seinast eemale ning piisava läbimõõduga. Katusepinna ühe ruutmeetri kohta arvestatakse 1-15cm<sup>2</sup> vihmaveetoru ristlõike pinda.<sup>18</sup>

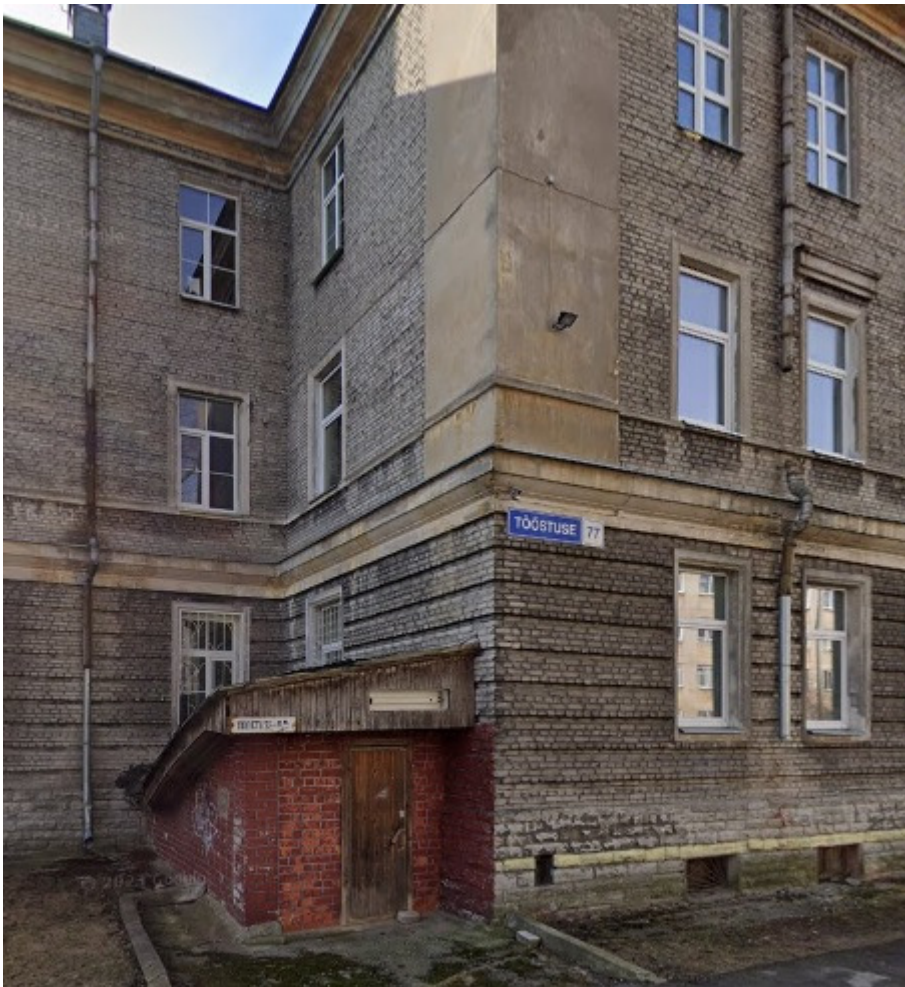
Foto lagunevast keldri sissepääsust kirdepoolses nurgas. 15.11.2023. K.Kaldam

kaasaegsete ehitusstandarditele. Uute keldritamburite materjalidena on soovituslik kasutada hoone silikaattellistele sarnase mõõdu ja tooniga tellist ning katuse materjalina valtsplekki.

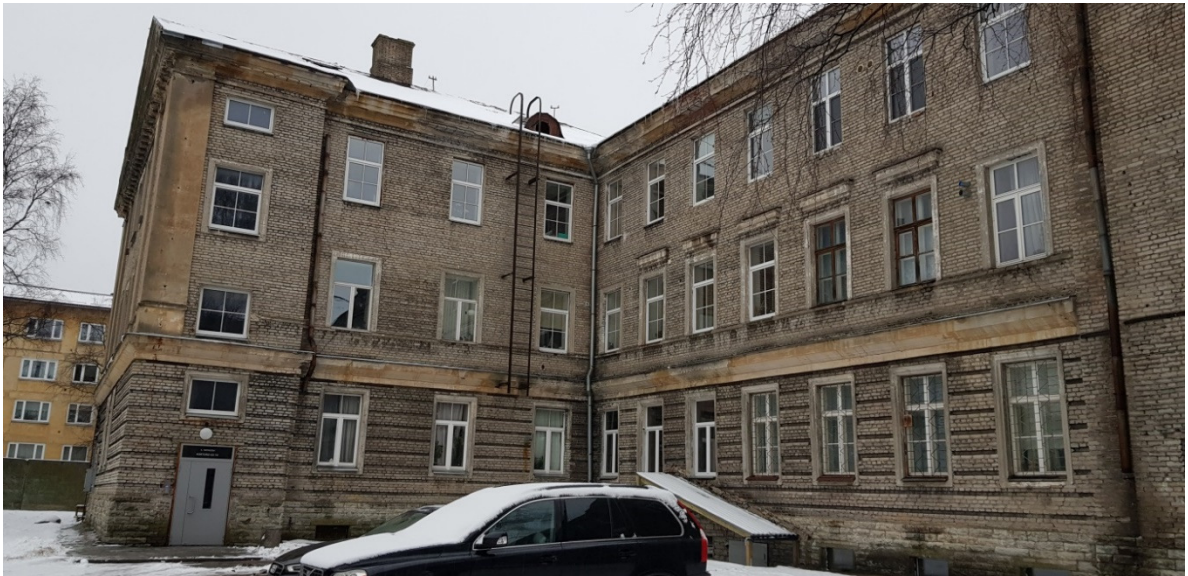
Foto kumervuugiga tellisseinast ja amortiseerunud evakuatsiooniredelist. 29.12.2023. K.Kaldam

kastutada ehitusjärgse vuugiga sarnast tooni ja sama vuugimörti. Eemaldada fassaadidel olevad amortiseerunud evakuatsiooniredelid.

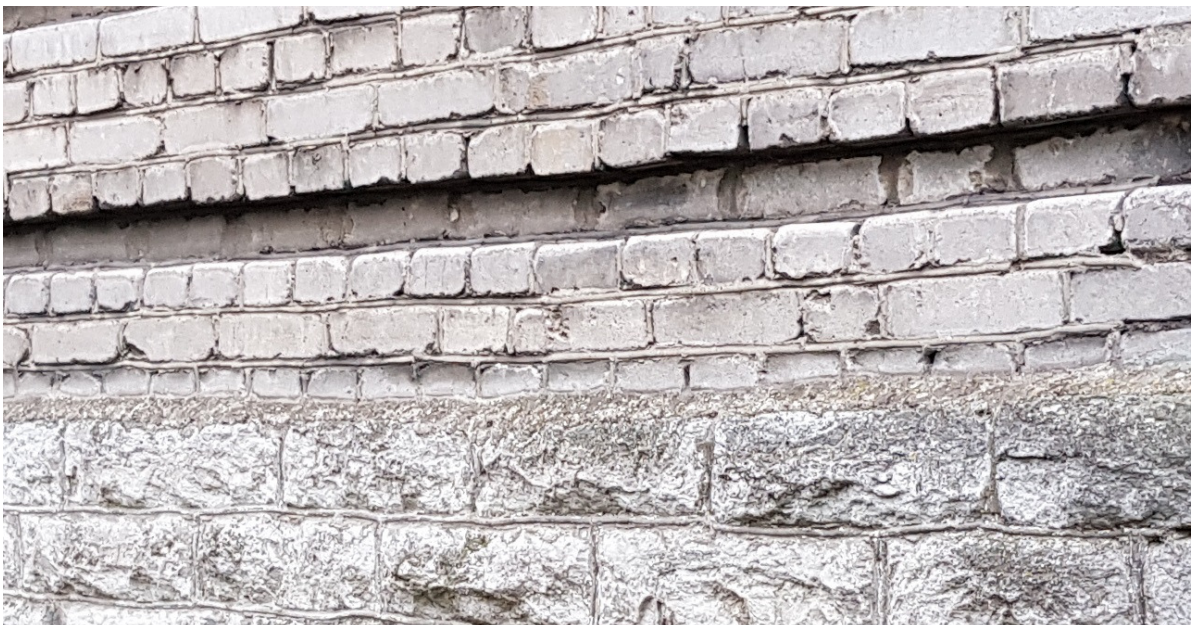
Fotol lähivaade tellisseina vuukidest. 29.12.2023. K.Kaldam

Vuukide puhastamisel on soovitatav puhastussügavus vähemalt 25mm. Vuukide mehhaanilisel puhastamisel mitte kasutada tugevat abrasiivset meetodit, mis võib tellise pinda kahjustada. Puhastatud vuugid pestakse veega. Parandusmört surutakse kelluabil vuuki. Lõplik viimistlus antakse vuugirauaga lähtudes ajalooliselt kasutatud viimistlusest.<sup>20</sup>

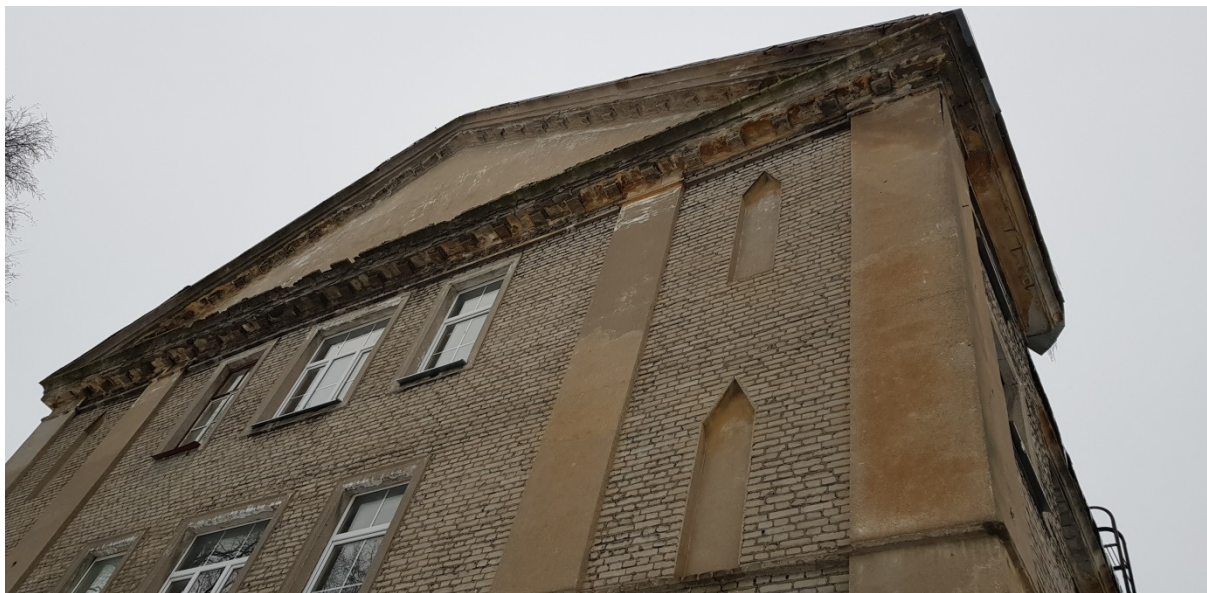
Foto kahjustunud hammaskarniisist. 29.12.2023. K.Kaldam

Enne tööde alustamist kindlustada kivi-karniis muredad kohad metallvõrguga ja kontrollida lagunemise põhjuseid ning põhjustest lähtuvalt koostada tegevuskava. Karniiside ja piirdeprofiilide taastamise eel võtta otse objektilt säilinud karniisi osadelt šabloon ning täpsustada krohvi-materjal. Karniisi krohvipinda kasvatakse sisseviskekihi abil, millele antakse tugevasse metallplaati sisselõigatud šablooniga soovitud kuju. Sirget joont aitavad hoida juhtlatid, mis paigaldatakse karniisi äärtesse. Viimane lihv antakse peenematerjalise krohviga, mida taas kord vormitakse šablooniga.<sup>21</sup>

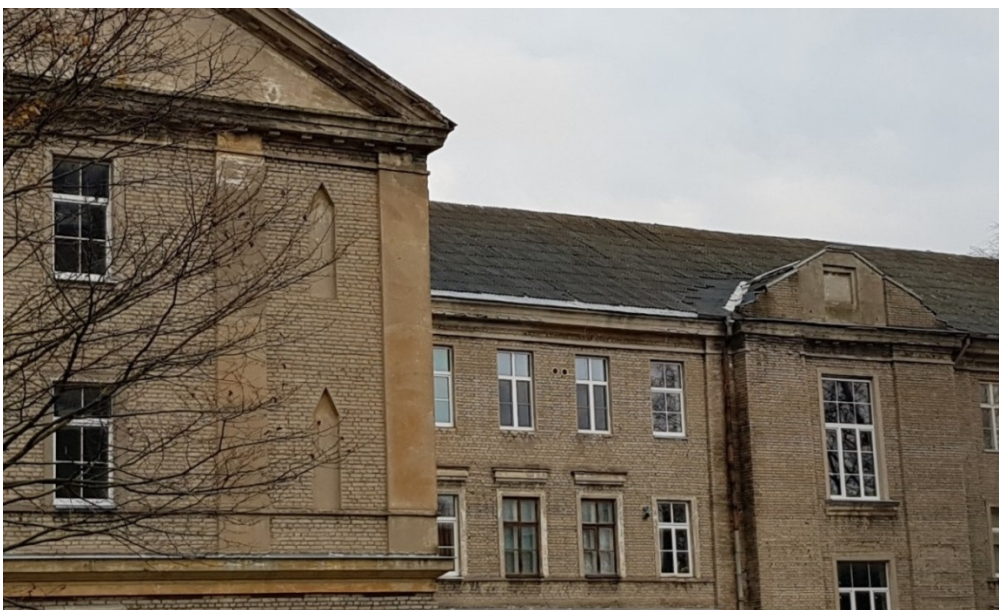
Puitsarikatel eterniitkatus on avariilises seisukorras, esineb läbijookse ning aerofotodelt on näha vintskappide plekk-katte kehva seisukorda. Puitkarkassil esineb niiskuse kahjustusi ja pööningul on tuvide reostust. Kuna pööning on eraomanduses ja omanik soovib pööningu korruse arendada korteriteks ning koos sellega ka välja ehitada uue katuse, siis selle hoone osa kohta on projekteerimisel arhitektuurne lahendus. Seetõttu vana katust ei säilitata. Uue katuse projekteerimisel säilitada katuse kuju, kaldenurgad ja kõrgus ning taastada kaarjad vintskapid. Uutele ärklikorteritele projekteeritakse katuse aknad.

Foto eterniitkatuse neelude parandusest 29.12.2023. K.Kaldam

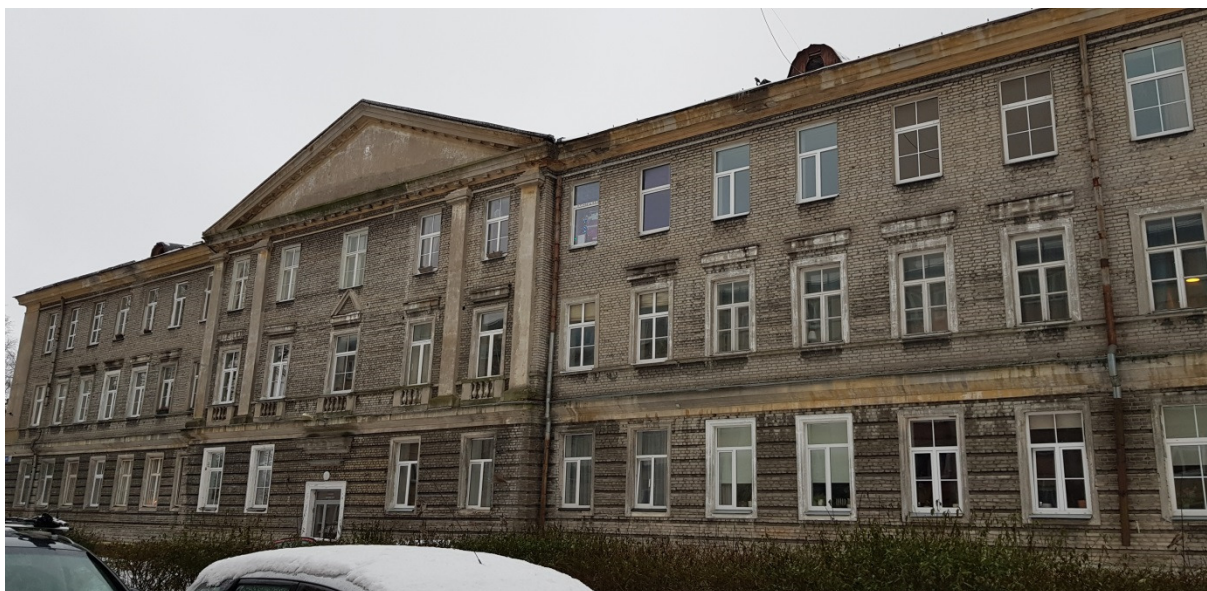
Fotol keskmises reas paremalt esimesed viis akent on kahekordse raamiga puitaknad (ehitusjärgsed aknad).  
29.12.2023. K.Kaldam

Hoone eluruumide aknad on valdavalt plastraamiga pakettaknad. On säilinud üksikud ehitusaegsed aknad. Keldriaknad on kinnilaotud või amortiseerunud. Ettepanek on asendada plasketaknad puitraamis pakettakendega, raami jaotuse puhul võtta aluseks säilinud ehitusaegsete akende mõõdud. Originaal akendele teha viimistlusuuringud. Akna sisemine pool viimistleda valgeks. Välispinna toon täpsustub uuringute käigus.

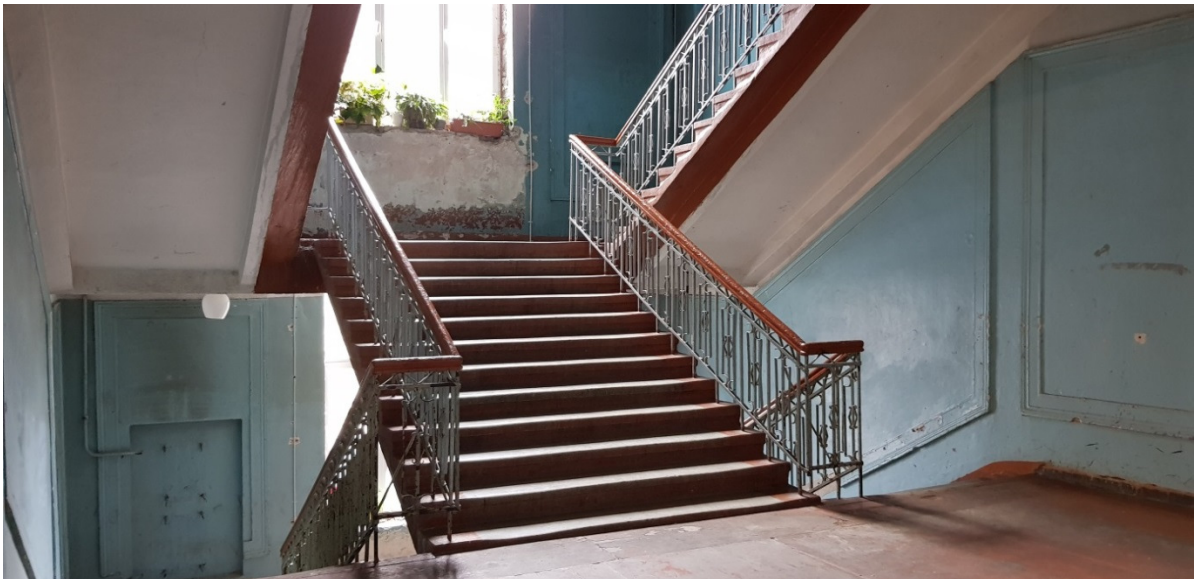
Fotol vaade keskmisest trepikojast 2.04.2024. K.Kaldam

Hästi on säilinud sepismetalli piire ja puidust käsipuu. Trepipiirde värv osaliselt lahti koorunud, piire vajab vanast värvist puhastamist ja uuesti viimistlemist. Puidust käsipuu on enamasti terve, kui esineb värvi kulumisjälgi, hõõrdunud kohti ja täkkeid (maja elanikud lukustasid jalgrattaid trepi käsipuude külge). Käsipuult puhastada vana värv ja viimistleda uuesti üle. Nii trepi kui käsipuu puhul mitte viimistleda perfektselt sildaks, kulumis jäljed annavad hoonele iseloomu, omapära – need on elu jäljed.

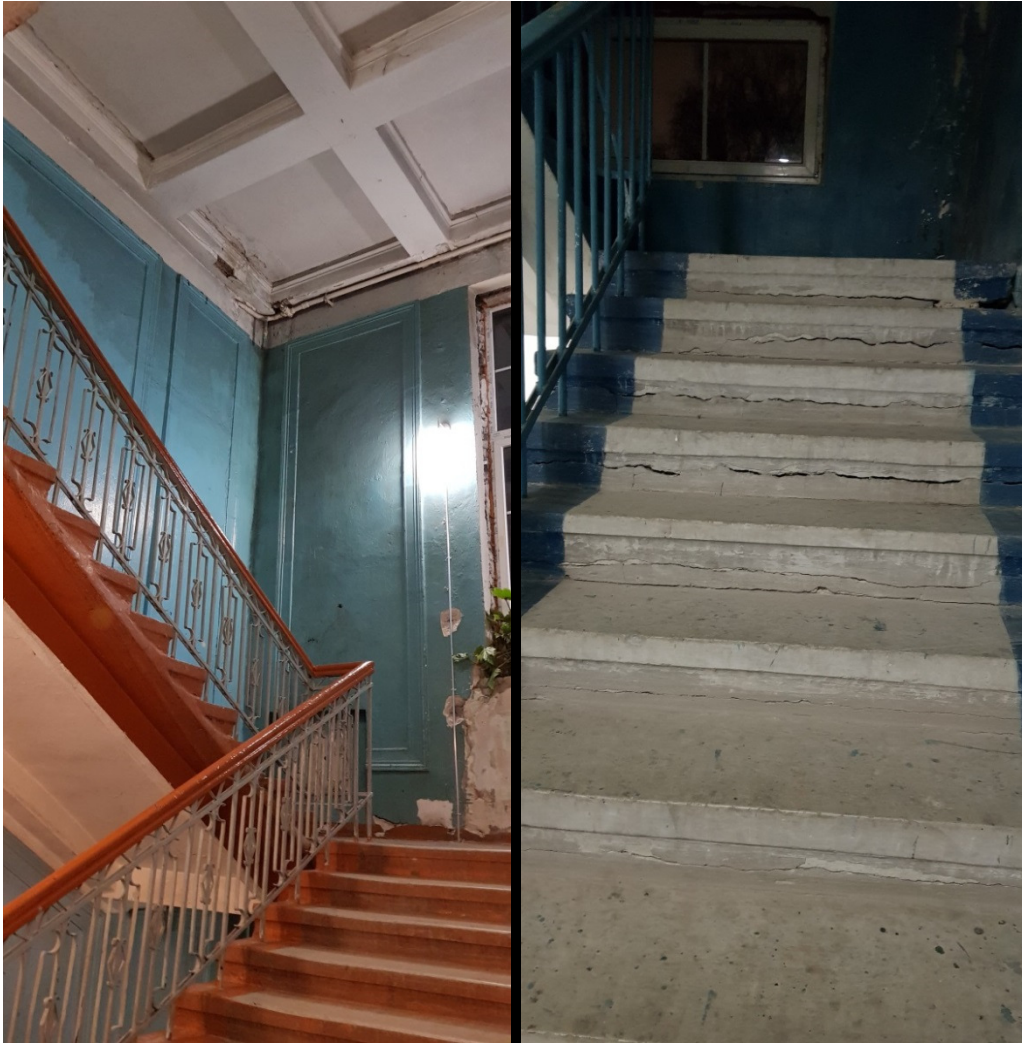
Foto keskmise trepikoja stukkraamid ja kassetlagi. 23.03.2024. K.Kaldam
