EESTI KUNSTIAKADEEMIA
Kunstikultuuri teaduskond
Muinsuskaitse ja konserveerimise osakond

Suvevilla Nõmme keskuses
Pärnu mnt 322, Tallinn, Harju maakond

Arhitektuuri konserveerimise ja restaureerimise
täiendkoolituse lõputöö

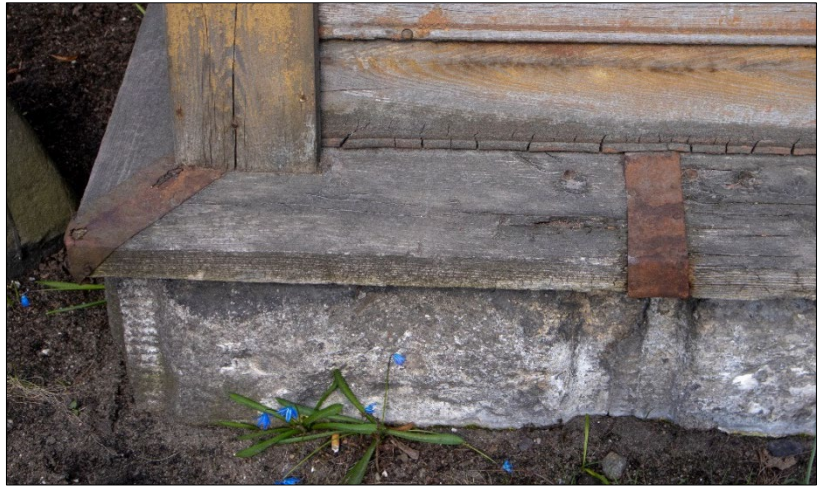
Sokli eenduvat serva kattev veelaud on tehtud puidust, nurkades on puidu pind kaetud plekiribaga. Kuna akendel on plekiga kaetud kogu aknalaud, siis on võimalik, et algselt olid sarnasel moel valmistatud ka sokli veelaud. Ilmselt on puitu kattev plekk

Foto 11 – veelaule on kaitseks plekist ribad peale löödud

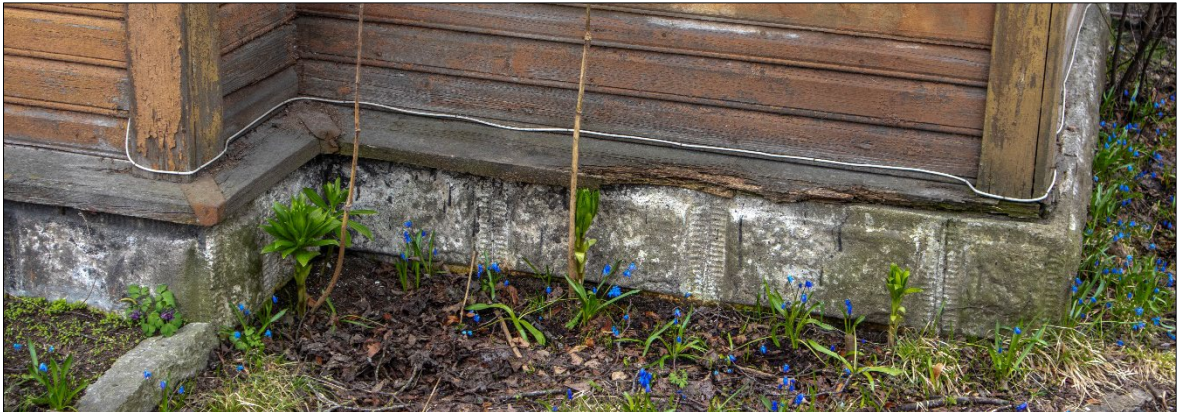
Paekivist sokkel on üsna õnnetus seisus, kivi pind on tugevalt sammaldunud ja seda kaitsvad veelauad kohati täiesti lagununud. On näha, et sokli veelauad on mõnes kohas vahetatud uute vastu, kuid ka uued lauad näevad juba üsna väsinud välja. Veelauad on mõnes nurga- ja jätkukohas kaetud plekiribaga, plekk on tugevalt roostes ja auklik. Maja selles osas, kus on paekivist sokkel, pole olukord nii lootusetu, kivi paistab siiski veel üsna heas seisus.

Foto 25 – soklit kattev veelaud on suures osas hävinud

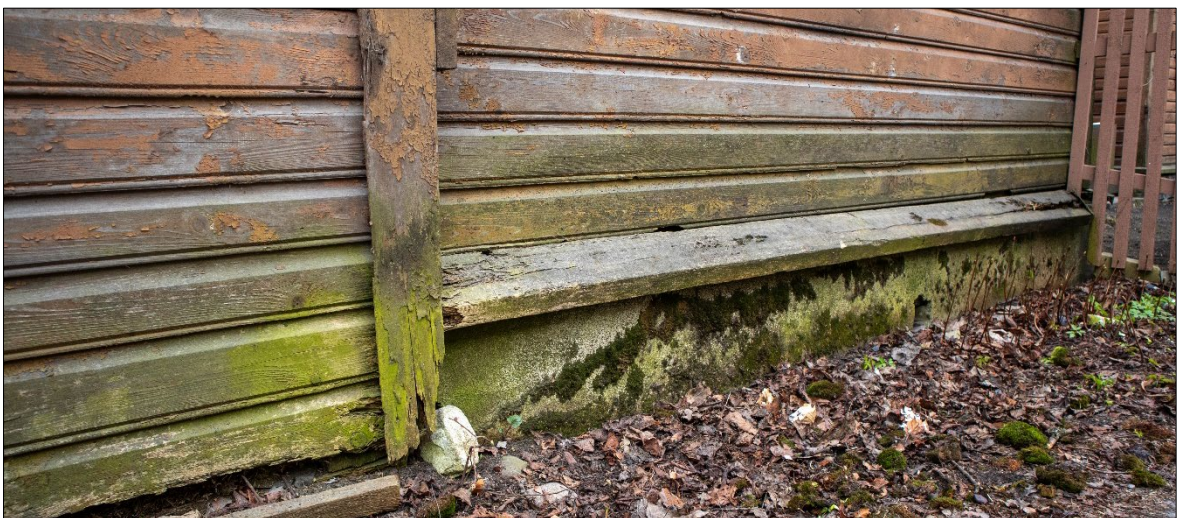
Palju halvem seis on aga juurdeehitusega. Maja ees, valatud sokli osalt on veelaud sama hästi kui hävinud, sokli pind on praguline ja mureneb. Maja taga on näha sokli tugevamat sammaldumist kui maja ees. See majaosa, kus sokkel puudub, näib aga kohe kokku varisevat. Laudise alt pudeneb välja soojustusmaterjali, mitu rida alumistest laudislaudadest on pehkinud ja pudedad, kõige alumisi laudu pole enam aga olemaski.

Foto 26 – uue hoonemahu sokkel on kaetud samblaga

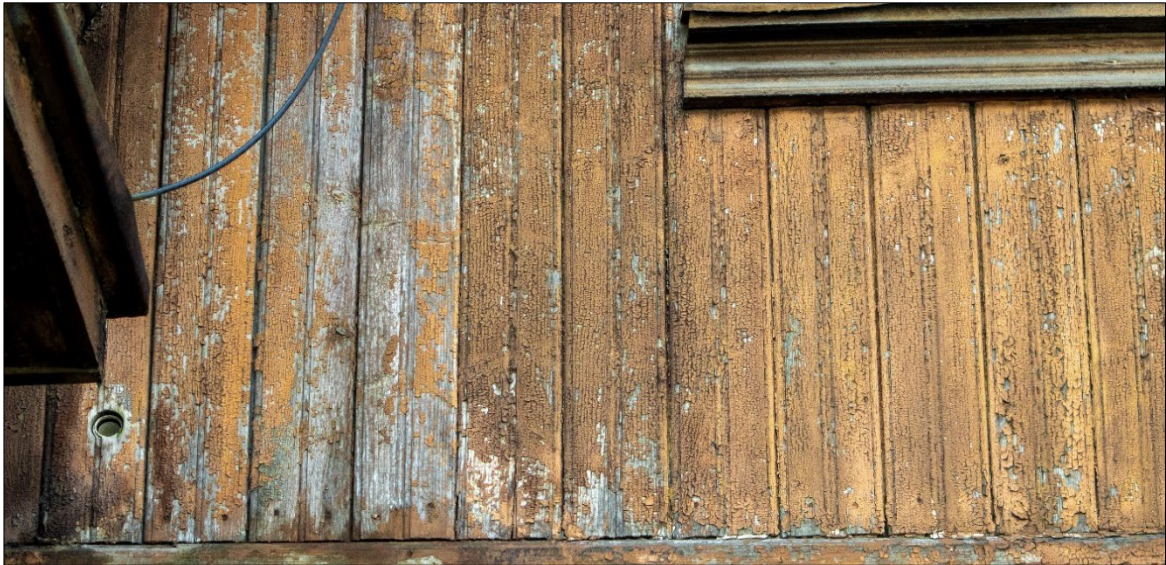
Foto 27 - värvipind on pea olematu, kohati paistab puhas puidupind, suuremas jaos värv koorub

Hoone fassaad pole samuti kuigi heas korras. Värvipind on kahjustunud üle terve hoone. Tundub, et selle sajandi jooksul pole hoonet kordagi tervenisti värvitud. Tehtud on küll üksikuid värviparandusi nurkades ja alumistel laudadel, kasutatud on aga erinevaid toone ja ilmselt värvitud vaid neid laudu, mis on välja vahetatud. Värvikiht on tugevalt kraklees, pealmine kiht osaliselt maha koorunud, seda eelkõige akende ümbruses. Nii mitmeski kohas pole värvikihist enam midagi alles ja puidu pind on täielikult paljandunud.

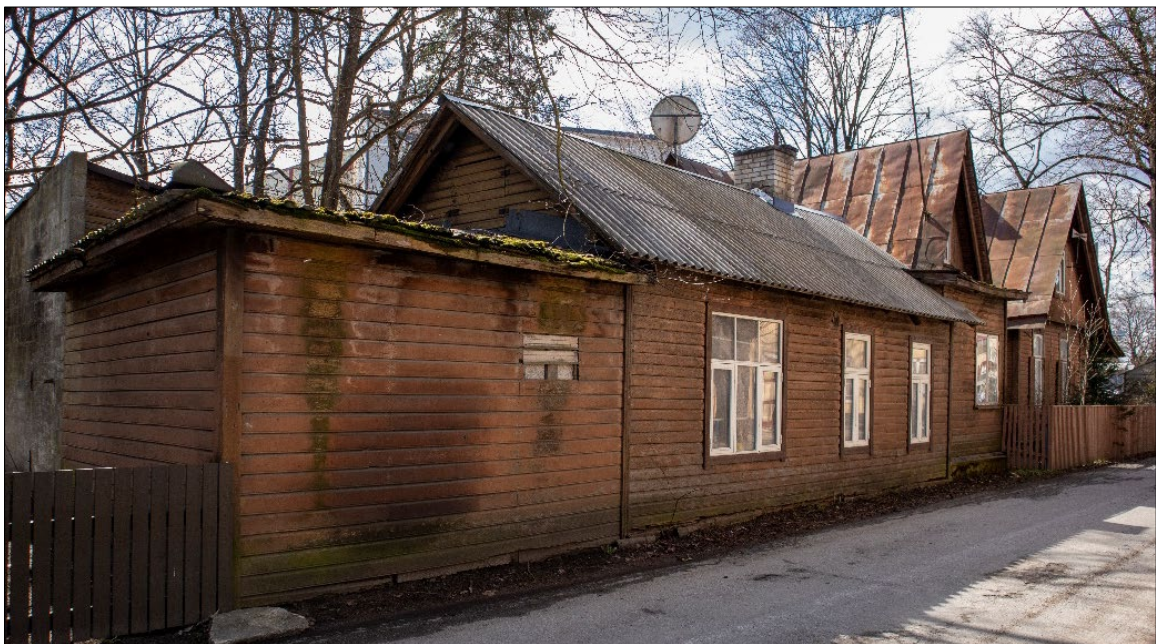
Lisaks on üle terve fassaadi näha tumedamaid laiike, niiskus- ja seenkahjustusi ning sammaldumist. Maja taga on laudisesse tehtud üks arusaamatu sisselõige, mida pole hiljem

Foto 28 - niiskuskahjustused hoone seinal, vaade Vana Pärnu maantee poolt hoonele hiljem jürde ehitatud osale

kinni pandud. Sealt paistab tänavale voodri vaheplaat. Sisselõike kohal on aga laudises eriti tugev seenkahjustus ja sammaldumine. Maja ühes nurgas (tuulekoja kõrval) on näha ka üks seinast välja väärdunud laudislaud, mille tagant paljastub tükk pappi. Paaris kohas, seal kus sokli veelaud on suuresti hävinud, on nurgapostide alaosa pehkinud ning kahjustunud puitmaterjal posti küljest irdunud.

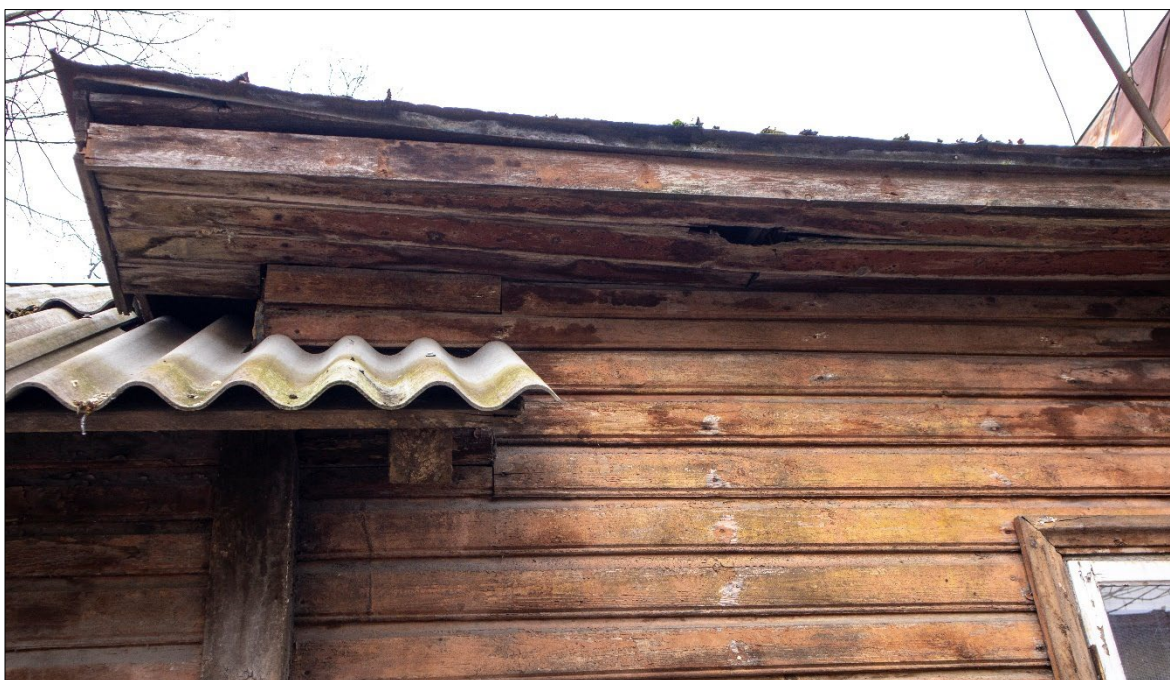
Katuse räästad on eriti tugevate niiskuskahjustustega, kohati on räästalaud täielikult läbi pehkinud ja pooleks murdunud. Hoone juurdeehituse selles osas, kus katus on kaetud eterniidiga ja katuse kalle on üsna lauge, võib näha tugevat sammaldumist. Paks samblakiht on jõudnud tungida juba ka eterniidikihi ja räästa vahele. Väike lõik lamedamat katust pole tänava tasapinnalt vaadeldav, kuid ilmselt on ka see tugevalt sammaldunud. Räästas on selles kohas kõmmeldunud ja keskelt nõgusalt kokku vajunud.

Foto 29 – räästalaud on tugevalt kõmmeldunud ja kahjustunud

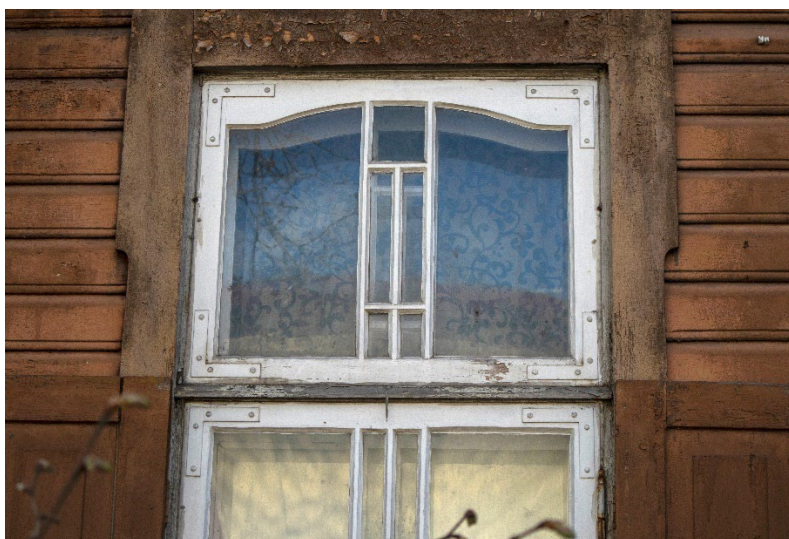
Olemasolevad originaalaknad on üsna heas seisus, neid on hooldatud kuid paiguti on raam liigagi paksu värvikihi all. Kõik klaasid paistavad olevat terved ning on korralikult kititud. Uuemad puitraamid on kehvemas seisus, mõnes kohas värvipind koorub, kohati värv puudub ja puidu pind on ilma katteta. Aknaid kaunistavatelt ehisraamidelt on värv enamasti aga täielikult maha koorunud. Aknalaudu katvad plekid on roostes.

Foto 30 – detail vanast kititud aknast

Äärmiselt väärtuslikud on kõik tänaseni säilinud originaalaknad. Need tuleb kindlasti restaureerida nii, et võimalikult palju säiliks originaalset puitmaterjali. Võimalik, et siin pole palju muud vaja tehagi, kui pinnad vanast värvist puhastada ja uuesti värvida, samuti tuleb klaasid uuesti

kittida, ka seda materjali peab värskendama. Värvitüübiks valida kindlasti traditsioonilise linaõlivärv, mis ilmselt ongi põhjus, miks need aknad nii kaua on vastu pidanud. Ning klaasid tuleks uuesti kittida, mitte kasutada liiste või mis veelgi hullem pakettklaasi. Oleks hea, kui taastataks ka need aknad, mis vahepeal on uuemat tüüpi akende vastu välja vahetatud. Soojapidavuse huvides võib sisemine raam olla küll kaasaegse klaasi ja tihendusega, kuid välimine peaks siiski jääma võimalikult autentne. Nende, niivõrd unikaalsete raamide korral on koopia tegemine isegi keerukam ülesanne kui vana taastamine. Ka aknaluugid tuleb restaureerida. Võimalusel taastada originaali eeskujul ka teiste akende luugid. Samuti tasub kaaluda mittedsobivate akende asemele originaalilähedaste koopiategemist. Eriti puudutab see seda katuseviilu akent, mis jääb maja otsa ja on hästi vaadeldav.

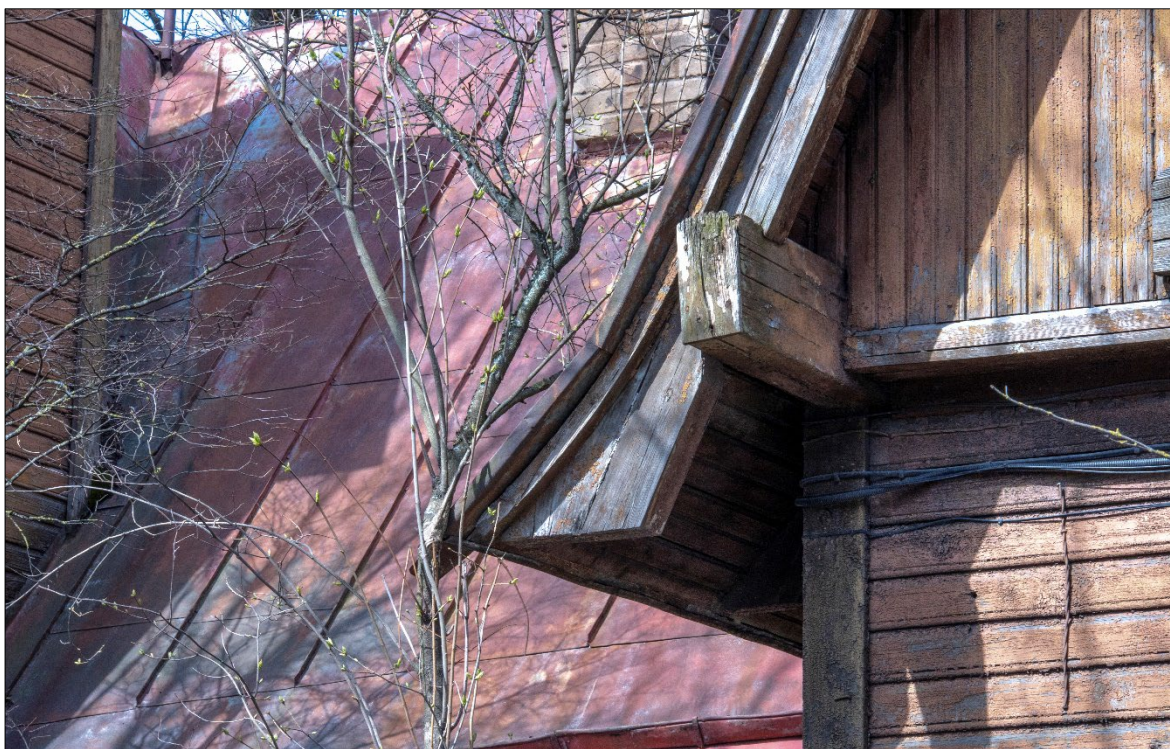
Probleeme on ka liiga maja lähedal kasvavate puudega. Kuna nende kasvu pole piiratud võib näha, kuidas üks oks (maja taga), on katuse sisse kasvanud. Maja ees aga on üks puu ¹⁴, end kergelt painutades, kasvanud üle katuse nurga ning võib tulevikus katust tublisti lõhkuma hakata. Katusepleki olukorda ei saa pelgalt vaatlusega täpselt hinnata. Väliseid kahjustusi, peale kulumisjälgede ja värvi koorumise näha pole. Vanemaid korstnapitse on osaliselt ümber laotud ja parandatud, ilmseid lagunemise märke pole.

Foto 31 – puu on kasvanud katusele liiga lähedale ja vajub selle peale

Kõrgeks kasvanud puud, mis hoonet tihedalt ümbritsevad kaitsevad maja küll intensiivse päikesekiirguse eest kuid samas on need ka majale ohuks. Kindlasti tuleks kärpida neid oksa, mis juba on katusesse kasvanud. Kaaluda tasuks aga ka puude laiemat kärpimist, et kasvades nende oksad majja ei tungiks. Üks puu, mis asub maja nurga vastas võib lisaks maja voodrilaudale kahjustada ka vundamenti. Konkreetne puu tuleks spetsialisti abiga üle vaadata ja vajadusel eemaldada.

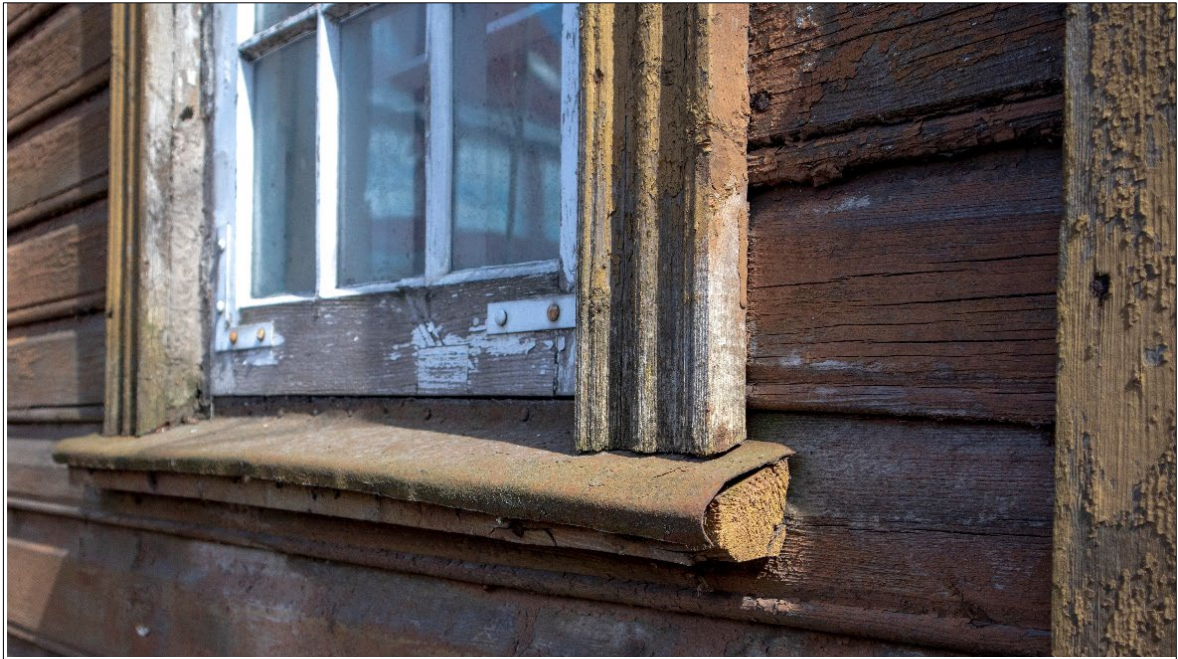
Foto 48 - aknalauda kattev plekk

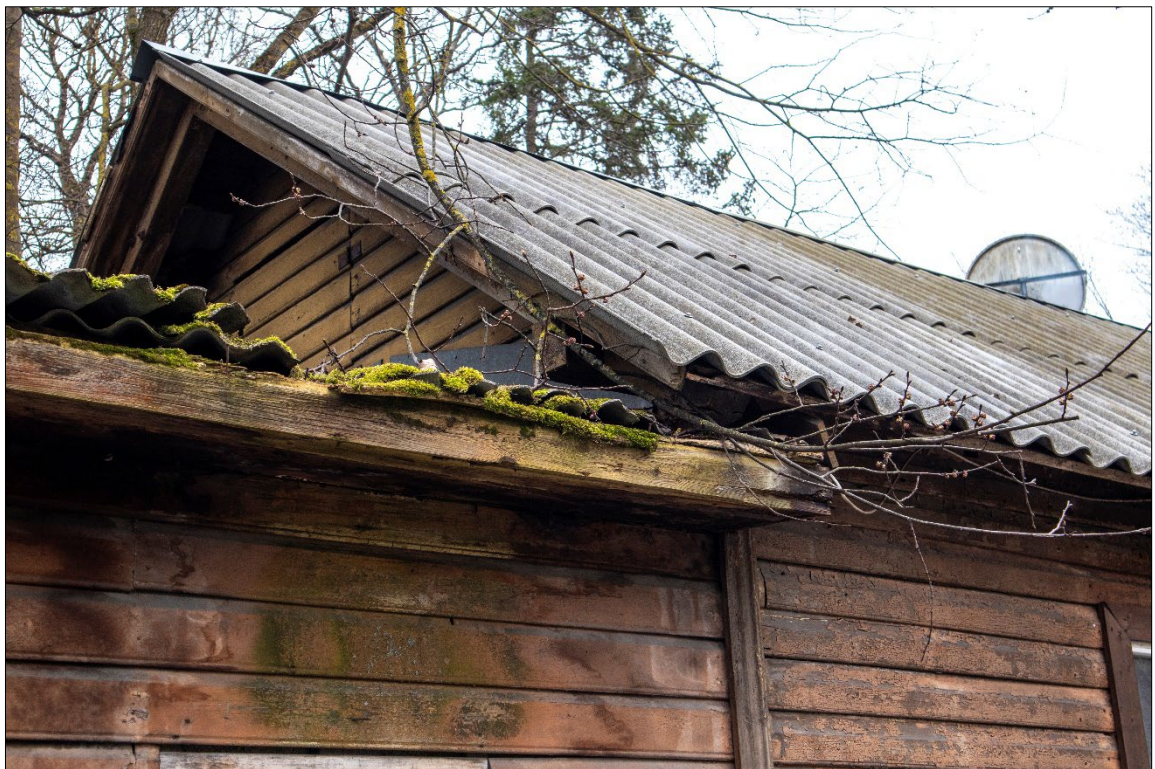
Foto 49 - oks mis on kasvanud maja katuse sisse

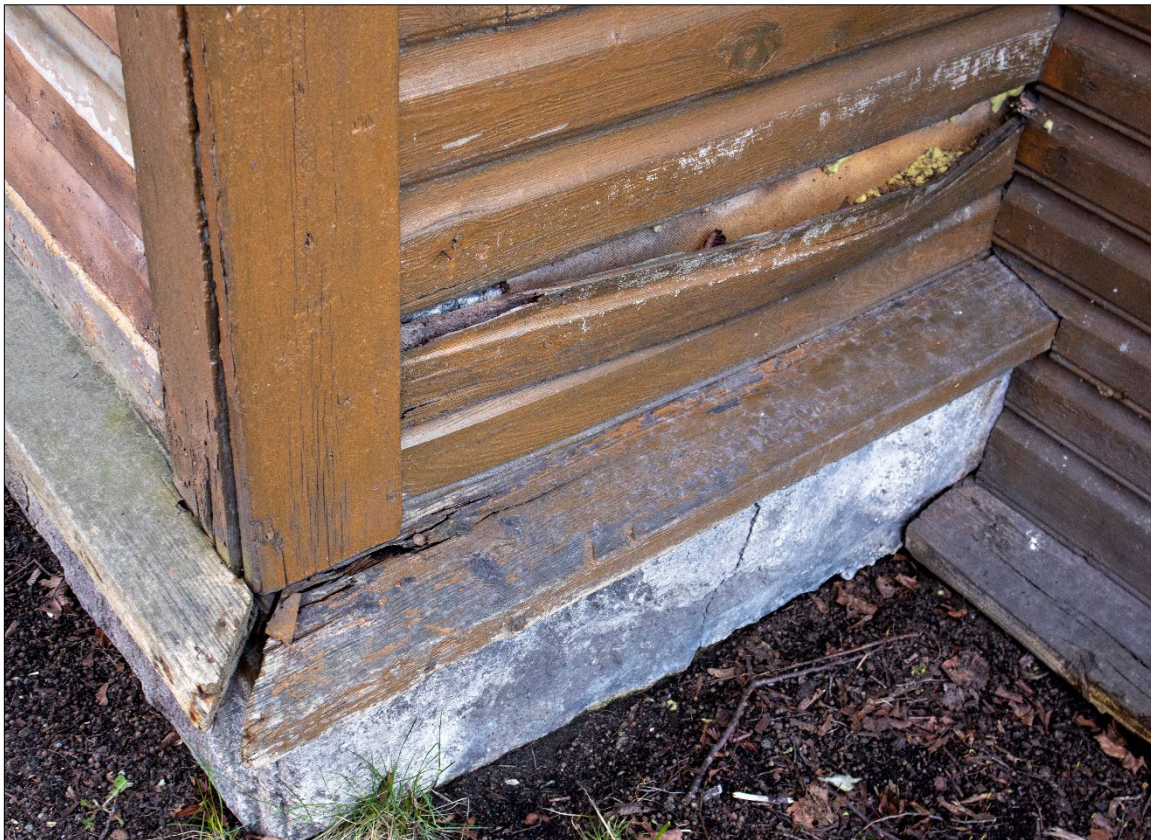
Foto 50 - seinast lahti tulnud laudislaud

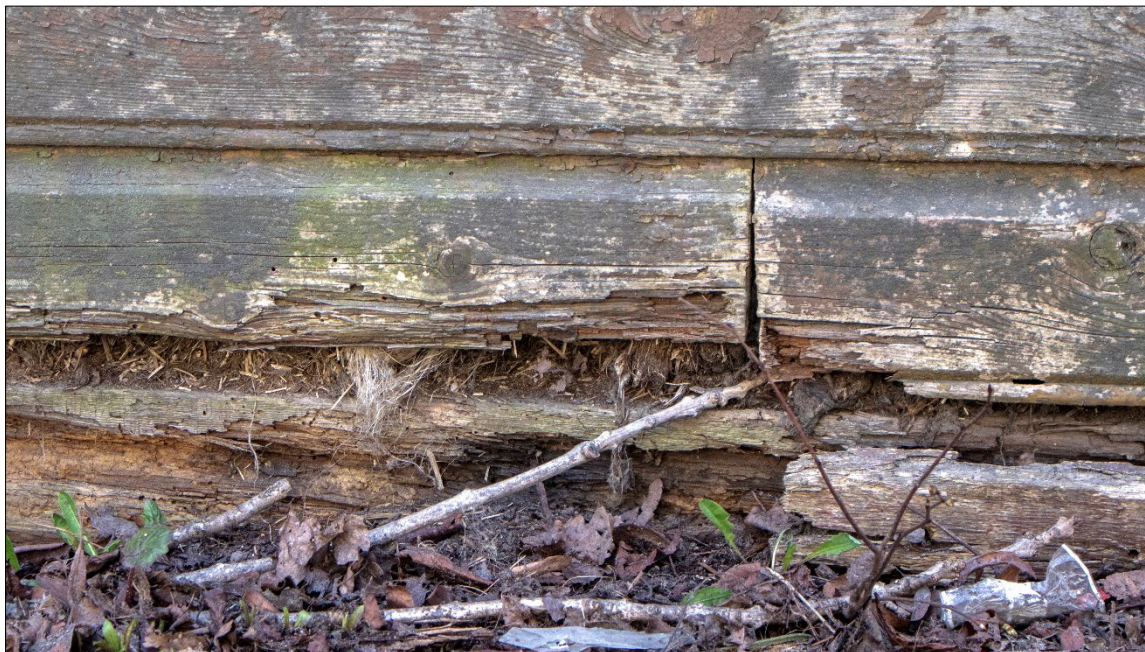
Foto 51 - soklita majaosa alumised lauad on väga halvas seisus

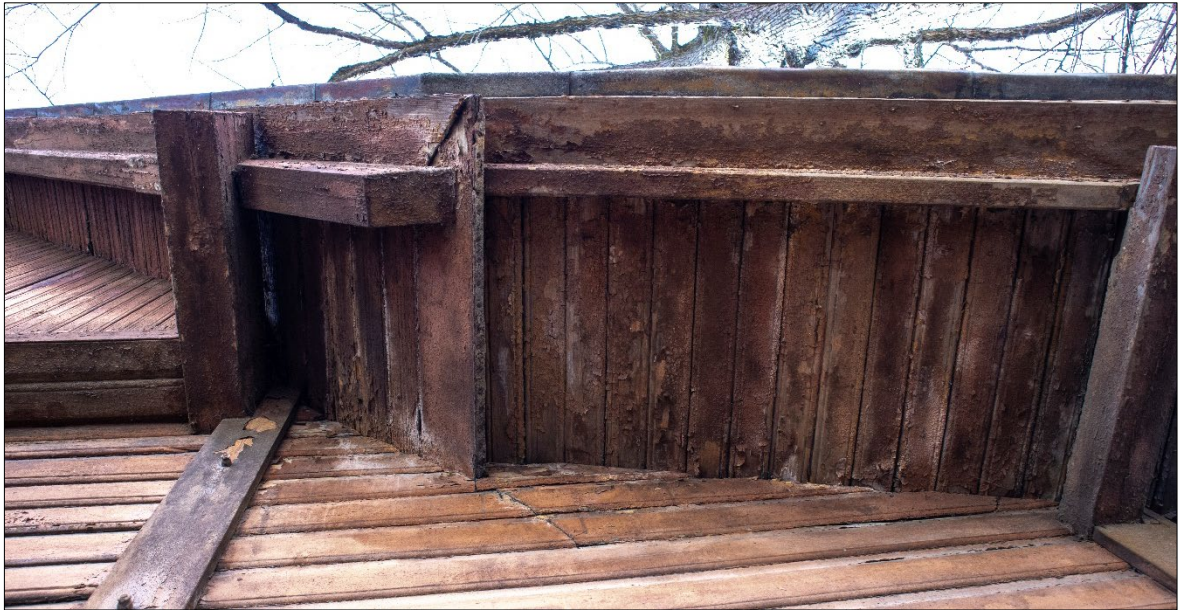
Foto 52 - katuseräästad
