Ettepanekud Jõesaare talu rehielamu konserveerimistöödeks

Lüganuse tee 48, Lüganuse alevik, Lüganuse vald, Ida-Viru maakond

Arhitektuuri konserveerimise ja restaureerimise täiendkoolituse lõputöö

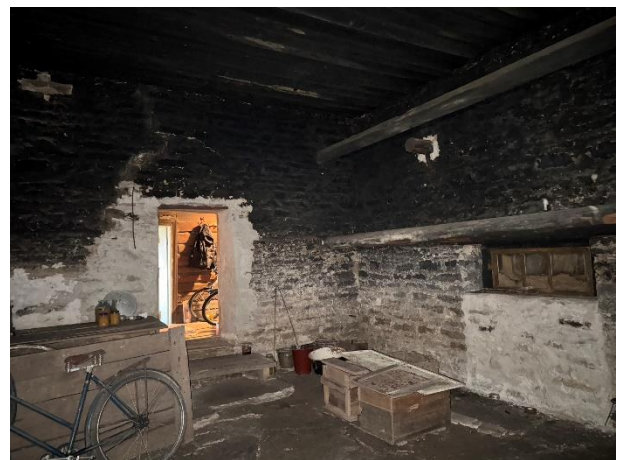
ill 12 Rehetuba. Fotel on näha kahekordsed aampalgid, kinnimüüritud toauks paremal ning "värsked" krohvijäljed ukseaval vasakul. Vasakul üleval nurgas on avaus, mille funktsioon jäi identifitseerimata.

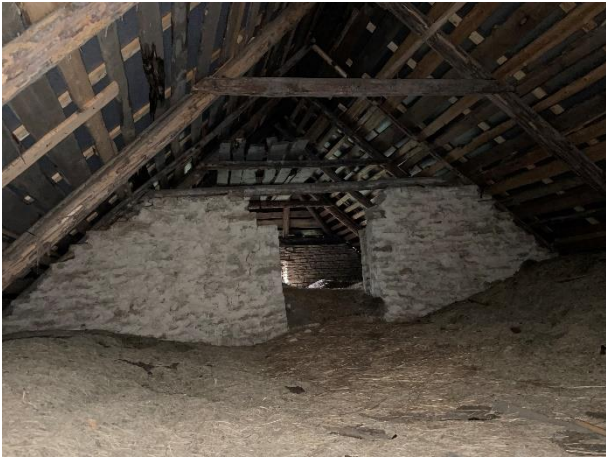
ill 15 Rehealuse endises otsaseinas säilinud luugi avaus, mille sillus on lammutatud.

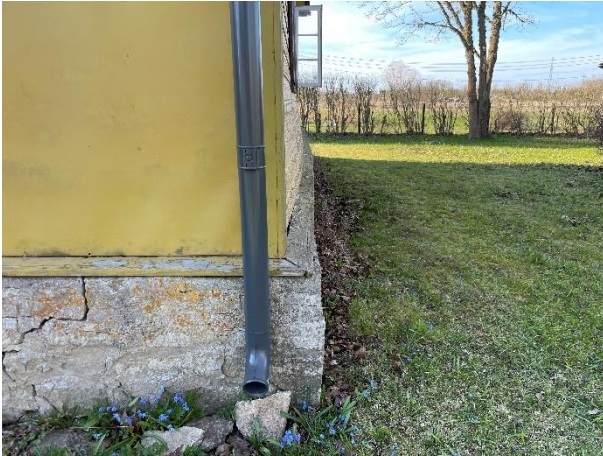
ill 23 Pragu müüritises ning lainetus seinakonstruktsioonis

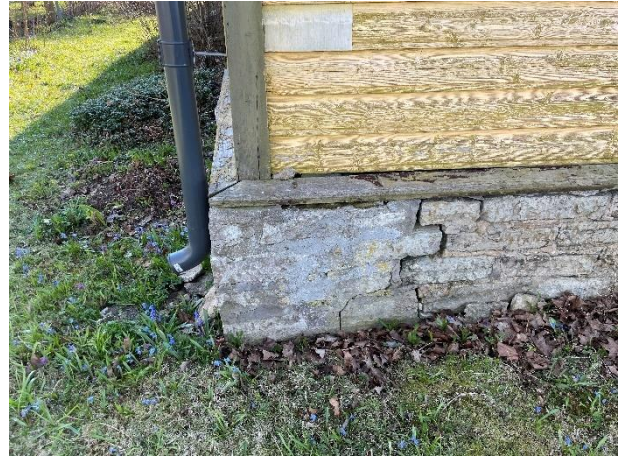
ill 24 Pragu nurgamüüritises. Nii laudiselt kui ka soklit kaitval veelaulal koorub värv avaldades alumise kihistuse või puidu.. Laudist on parandatud metall-lehega.

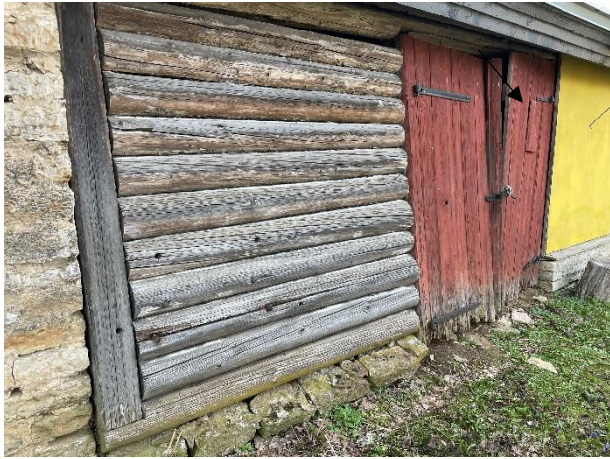
ill 25 Rehetoa esik, mille alt vundament vajub välja. Rõhtpalkidest sein on tugevalt kaldu. Nool osutab lauaga kaetud avausele väravas

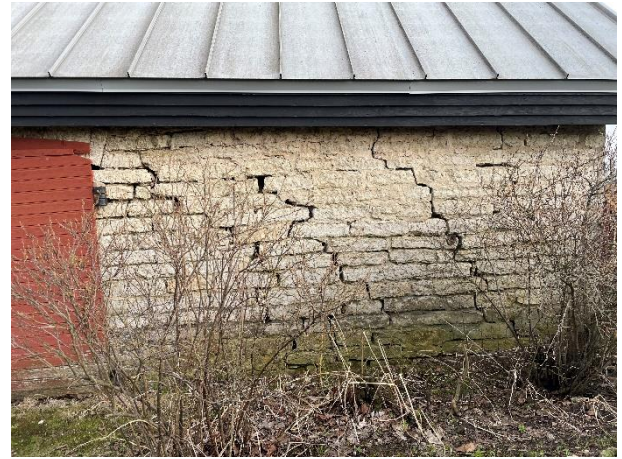
ill 26 Tugevad praod 1935.aastal ehitatud lisamahul viitavad vundamendi vajumisele.

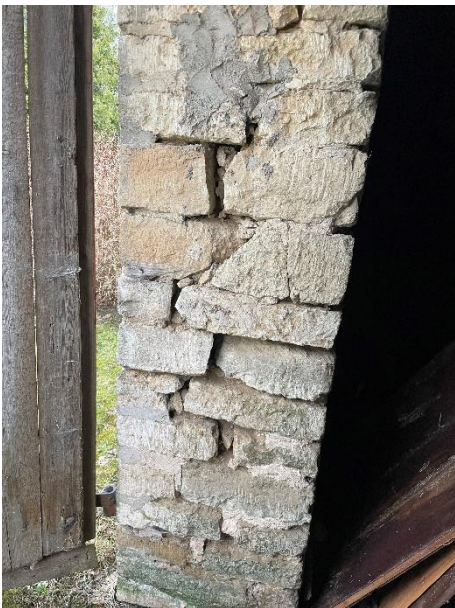
ill 27 Pikipragu rehealuse põhjavärava müüritises

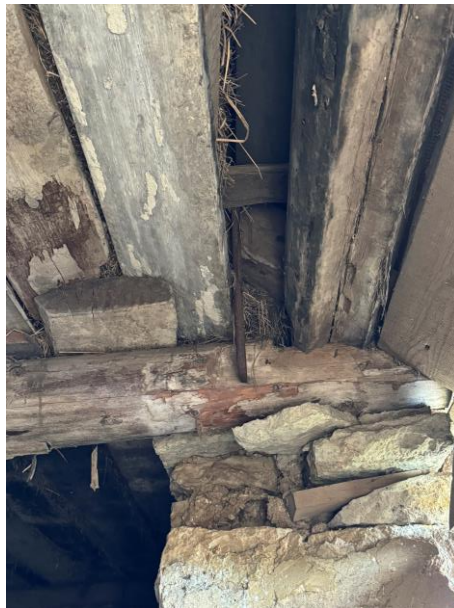
ill 28 Rehealuse põhjavärava sillus on hävinud. Laetalad on ankurdatud katuse konstruktsiooni külge.

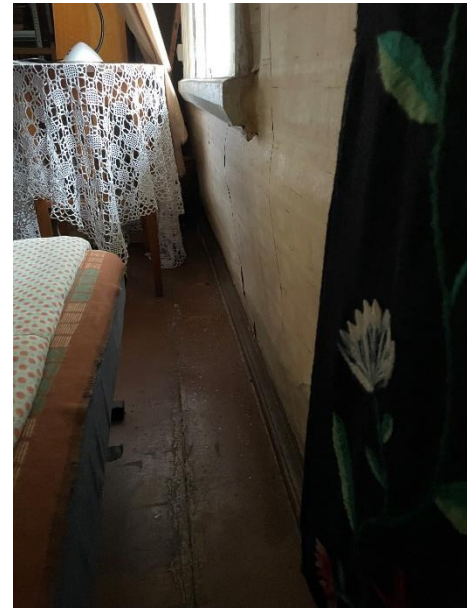
ill 29 Eluruumis 2 on seinad vajunud. Aknaplokk on kaldega siseruumi poole.

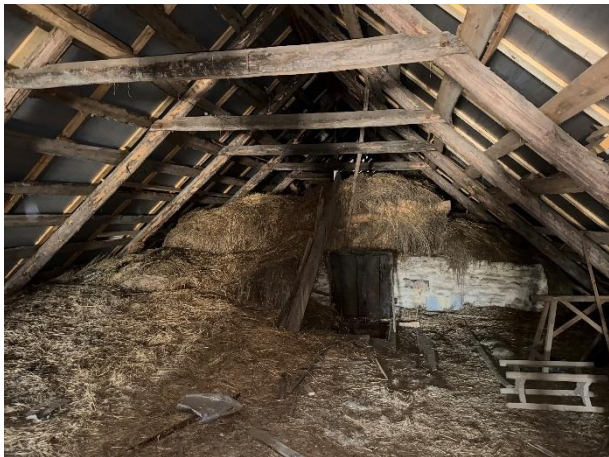
Katusealusesse on jäänud seisma õled, mida hoiustati seal pärast rehepeksu (*ill 30*). Seisma jäänud õled ja võimalik, et eelnevalt läbilasknud katus, tekitab soodsa keskkonna biokahjuritele. Nii lauda kui ka rehetoa laes (*ill 31*) on näha valkjat kahjustust, mille aktiivsus on määramata. Esmalt tuleks tühjendada katusealune seisma jäänud õlgedest ning seejärel konsulteerida spetsialistiga, kes tuvastab kahjustuse ulatuse. Võimalik, et kahju on parandatav vaid kahjustada saanud laudade-palkide vahetamisega.

ill 30 Katusealune, kus on näha eenduvat rehetuba ning seismajäänud õlgesid.

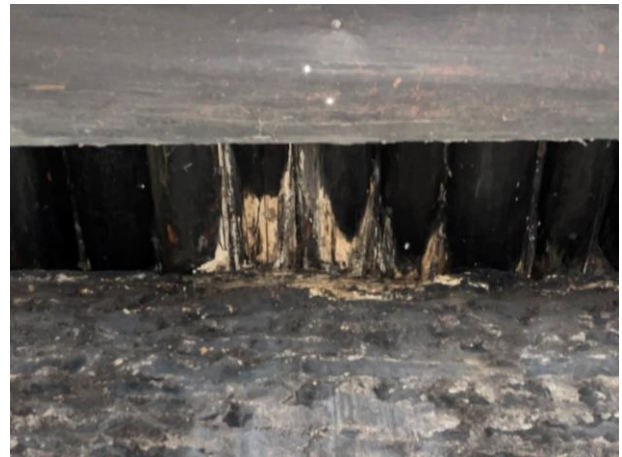
ill 31 Kahjustus rehetoa laes

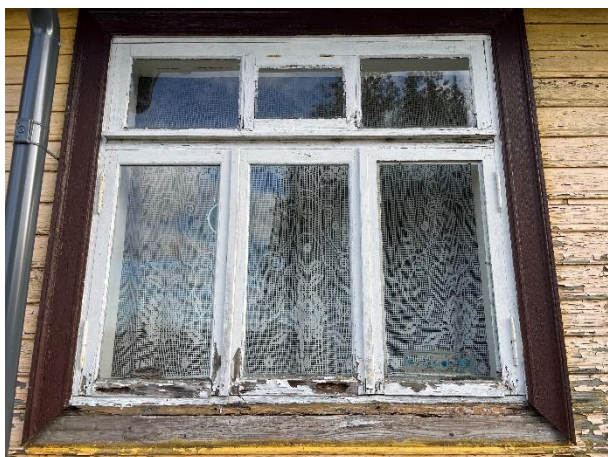
ill 32 Köögiaken väljast. Raami aluspuud on tugevalt kahjustada saanud ning neil puudub veenina, nagu oli 70ndate fotol. Kahjustus on mõjutanud ka alumist piirdelauda.

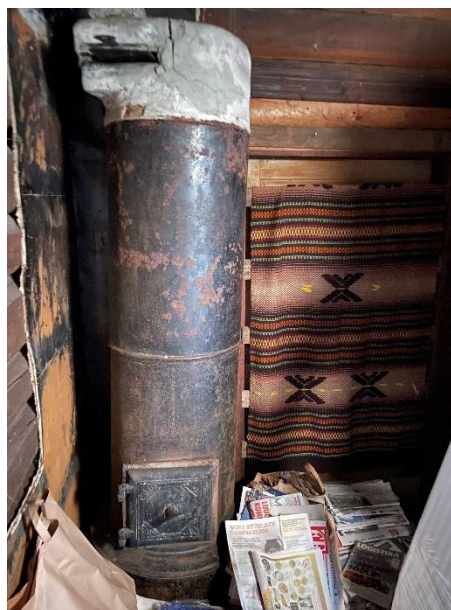
Vanas eeskojas olev ümarplekk ahi on olnud aastaid kasutuseta ning seetõttu on raske hinnata seisukorda (*ill 40*). Ahju malmuksel on tempel Tartu „Võit“, seega on ahi soetatud pärast 40ndaid. Siibri juures on näha pragu, mida juba varasemalt on parandatud krohviga. Plekki kaitsev kiht on kohati eemaldunud ning need kohad roostetavad. Konsulterida spetsialistiga, kes oskab hinnata ümarahju tehnilist seisukorda.

ill 40 Ümarahi kunagises Eeskojas

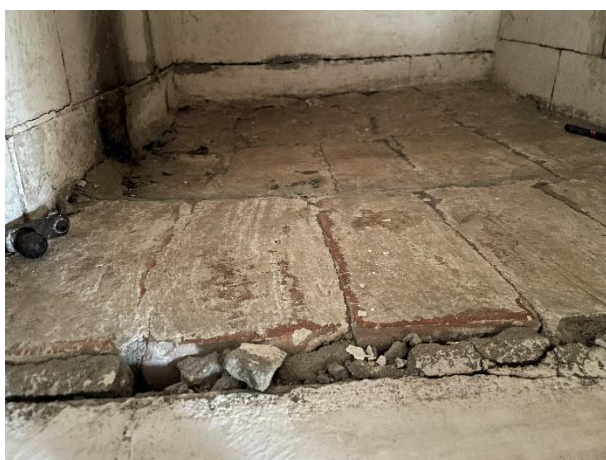
ill 39 Lesanka istumisalus, mis on tugevalt amortiseerunud ja ohtlikuks muutunud.

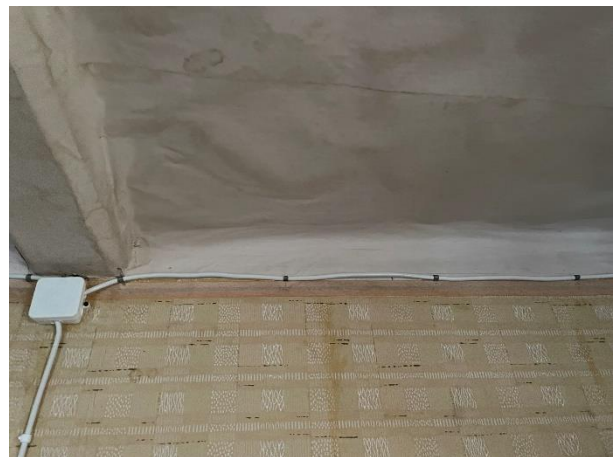
ill 46 Eluruum 2 viimistluskihid ning laes nähtavad niiskuskahjustused.
