# MÖLDRI TALU

Ajalooline ülevaade, seisukord ja säilitamissettepanekud

## **Möldri talu. Ajalooline ülevaade, seisukord ja säilitamissetpanekud**

Möldri, Raespa küla, Lääneranna vald, Pärnu maakond (86301:006:0172)  
Vaablase, Saulepi küla, Lääneranna vald, Pärnu maakond (86301:006:0171)

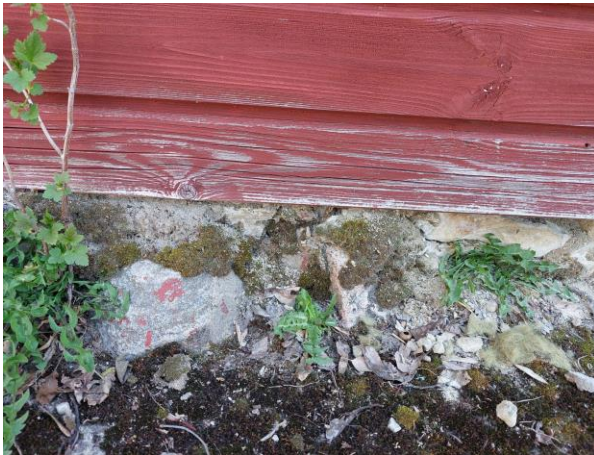
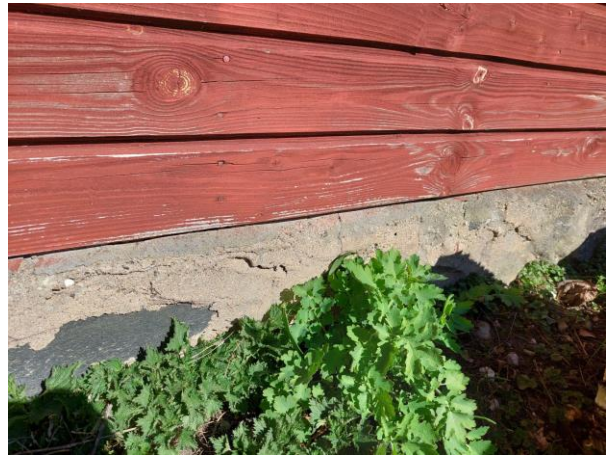
Hoone on ehitatud maakividest lintvundamendile. Eluruumide osas on sokkel u 10-20 cm kõrgune. Kuuri osas on u 1,2 m kõrgune maakividest sokkel. Müüritised on laotud lubimördiga. On näha, et on üritatud teha mördiparandusi, aga paljudes kohtades algsest mördist oluliselt tumedama mördiga. Arvestades tooni ja tõenäosust, et parandused on tehtud 1980. aastatel on tegu tõenäoliselt tsementmördiga. Kõige enam on sellega tehtud parandusi müüri/vundamendi

pealmistes osades. Kohati on mört ka murenemas. Üldiselt on parandustöid tehtud üsna lohakalt ning eriti on vaatepilt ilmetu ida-fassaadi maakivimüüritisel.

20, 21. Vundament põhja- ja lõunaküljel. Autori fotod.

1. Eemaldada müüritisel katkised/murenevad mördiosad. Vuugid puhastada enne paranduste tegemist. Mördiparandused teha lubimördiga, millel võib parema säilivuse nimel tsemendisaldus olla kuni 8%. Puhastada hoone idaosas sokli kõrge müüritis tsementmördist ja teha parandused lubimördiga. Siseruumis olevad lahtised kivid laduda uuesti kasutades lubimörti. Müüritiste pealsetes osades tuleks anda lubi-tsementkrohviga kalle majast eemale.

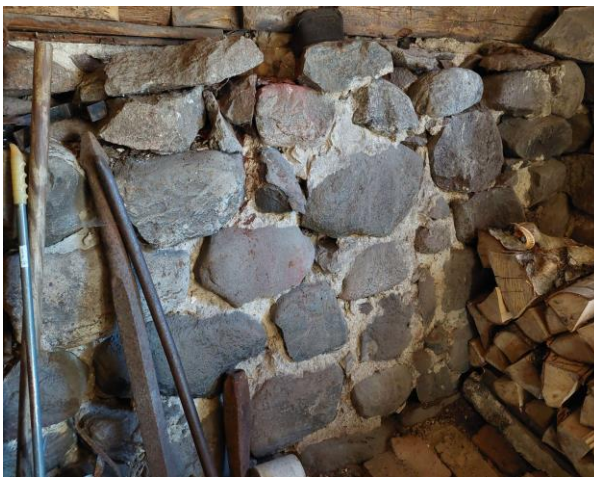
Kuuri kõrge maakivi müüritis on nähtav ka interjööris. Paistab, et maakivimüüritise osas ei jõutud remondi käigus interjööris tsementmördiga parandusi teha, mistõttu on seal näha suuremaid mördi puudujääke.

22. Maakivimüüritis kuurist seest vaadatuna. 23. Varasema juurdeehituse säilinud vundament. Autori fotod.

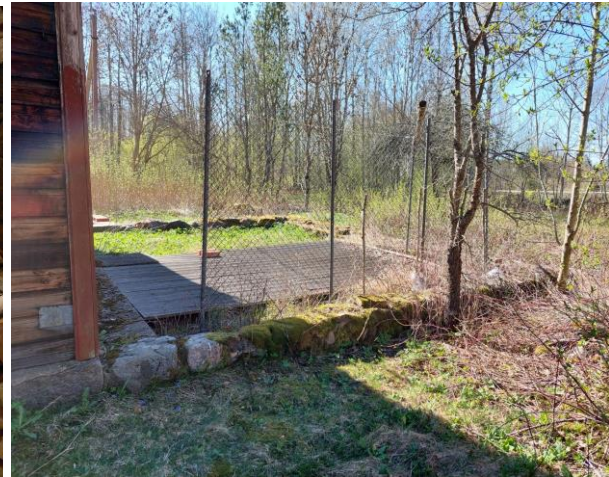
Hoone lääneküljel jätkub maakividest vundament nagu oleks sel kohal olnud hoone pikem. Hetkel paikneb seal vahel osaliselt puidust terrass.

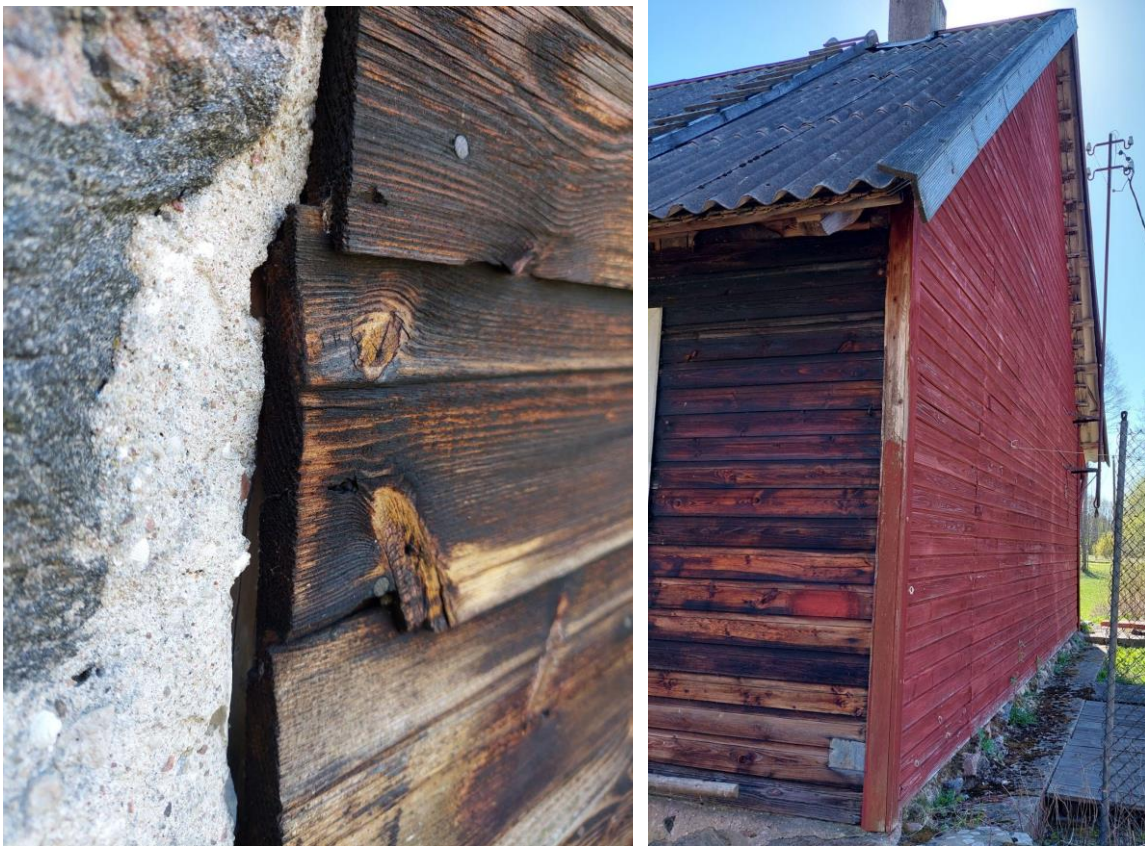
Tegemist on rõhtpalkkonstruktsioonil hoonega, mis on väljast kaetud puidust voodrilaudadega. Voodrilaua taga on ühe akna aluses voodrilauata kohas näha palgi külge naelutatud tõrvapappi. Laudise puhul saab selgelt eristada kahte eri tüüpi. Hoone põhjapoolsel ehk tagumisel küljel on näha vanemat, võibolla ehitusaegset laudist, mille profiilil on keskel soon (ill. 24). Laudis on viimistletud tõrvaga. Teistsuguse ja lihtsama profiiliga (sarnaneb UYV profiilile) laudist on näha kõikidel ülejäänud fassaadidel ning see on viimistletud punase värviga. Selle profiiliga voodrilauda on kasutatud ka nurgaliistude ja akende/uste piirdeliistudena.

24. Põhjapoolse fassaadi laudis. 25. Hoone loodenurk. Autori fotod.

2. Hoone ümber tuleks tagada pinnasega kalded majast eemale, eriti hoone lääneosas, kus laudis on maapinnale lähemal.
3. Hoone laudisel hetkel suuri kahjustusi näha pole ning kuna hoone omanikel pole plaanis selle hoone osas suuremaid töid ette võtta, siis võib välisvoodri säilitada nii nagu on. Kui tulevikus tekib soov või vajadus laudise vahetamiseks, siis soovitatav on asendada 1980ndate remondiaegne laudis ja võtta eeskujuks hoone põhjakülje vanema laudise profiil. Põhjapoolse fassaadi laudist säilitada nii kaua kui võimalik. Uue laudise paigaldamisel tuleb jälgida, et laudise taga oleks tagatud vajalik tuulutus õhuvahe näol ning jätta tuulutusavad sokli kohale ja räästasse. Õhuvahed katta peenesilmalise terasvõrguga putukatõrjeks. Laudise viimistlusena võib kasutada nii tõrva kui punast värvi (kas muldvärvi, nõ Rootsi punast, või linaõli baasil värvi). Siseruumi puhul sõltuvad otsused eelkõige sisekujunduslikest otsustest. Soovitusena võib pakkuda, et säilitada nii kuuris kui elutoas eksponeeritud rõhtpalkkonstruktsioon.

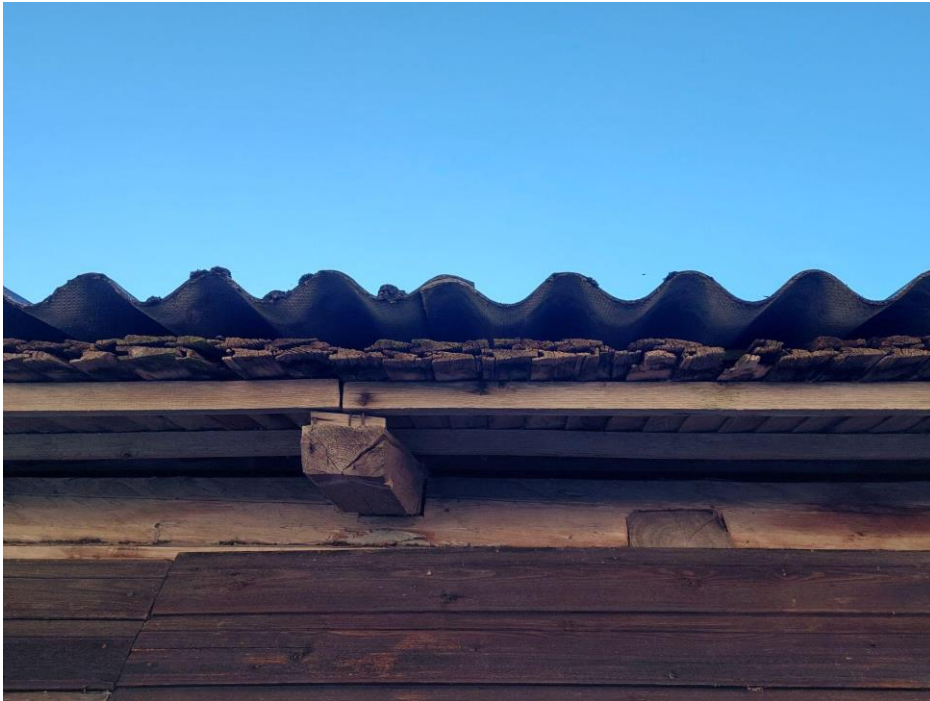
Hoonel on viilkatus, kus on kattena peal remondiaegne eterniitkatus. Katuse ääred on lõpetatud terrassilauale omase profiiliga lauaga. Lähemal vaatlusel paistab räästastest algne sindelkatus, mida võib näha ka ajaloolistelt fotodelt. Pööningul on näha, et sindlikatus on säilinud terve katuse ulatuses, üksikutes kohtades on mõni sindel puudu, aga üldiselt paistab altpoolt vaadates suuremal määral heas korras säilinud. Ei olnud võimalik hinnata, kuidas on seisukord pealt poolt. Eeldatavasti kaeti katus eterniidiga remondi käigus, kuna puitkatuse hooldamine oli nõudlikum ning eterniit oli tol perioodil populaarne katusekatte materjal.

27. Räästast piiluv sindelkatus. Autori foto.

4. Sindelkatuse osas suuremaid kahjustusi ei tuvastanud, mistõttu võiks eeldada, et seda oleks võimalik uuesti kasutusele võtta peamise katusekattena. Enne tuleks aga eterniidi eemaldamisel selgeks teha, kuidas on seisukord pealtpoolt. Uuesti kasutuselevõtul asendada kahjustunud sindlid uutega, olemasolevate koopiad peavad olema kvaliteetset puidust st lülipuidust. Sindlikatus viimistleda tõrvaga. Tagada tuleb seejuures korralik hooldus, see tähendab vajalik tõrvamise sagedus, et puidule anda kaitse UV-kiirguse eest. Tõrvamiseks kasutada päris tõrva, mitte tõrvaõli.

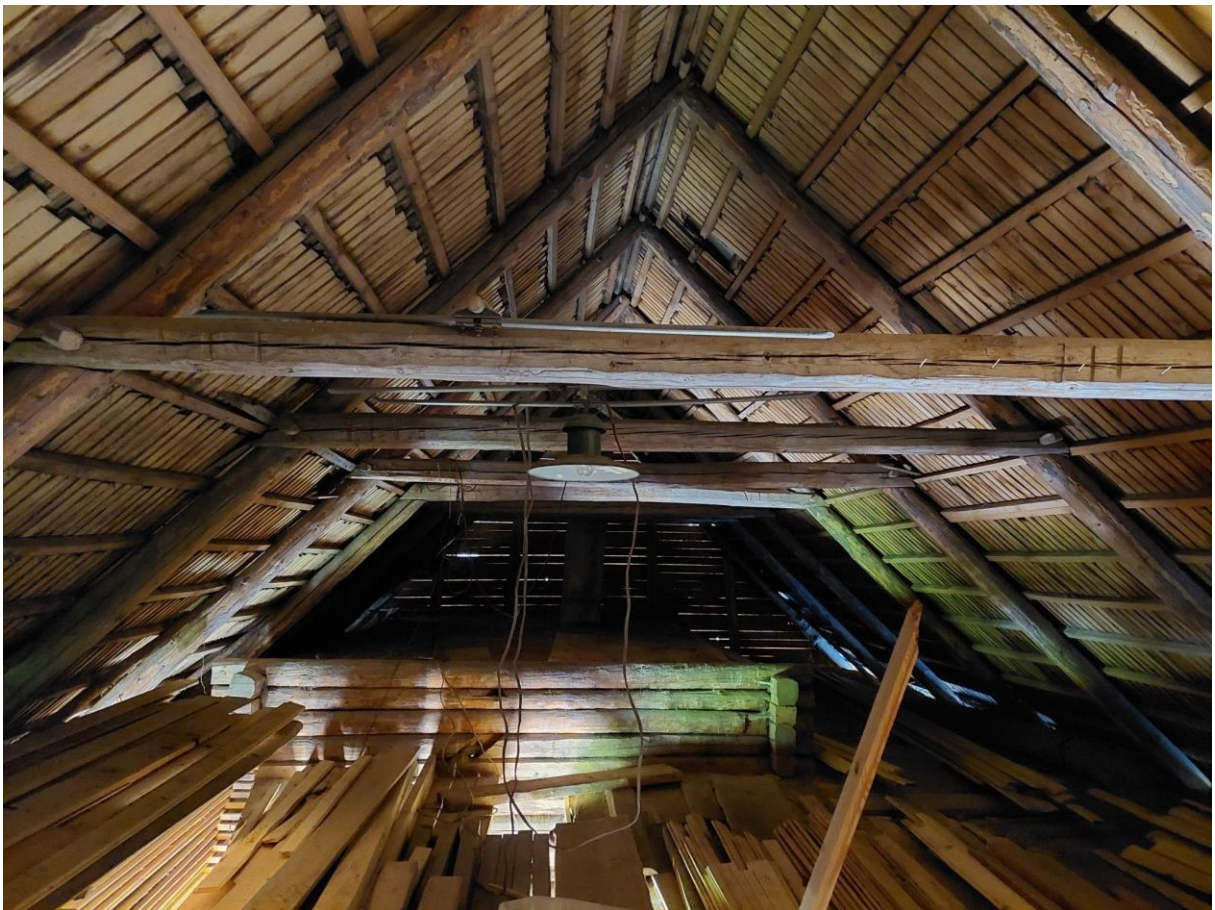
Katust kandev konstruktsioon on hästi säilinud, kuid kohati on näha putuk-kahjustusi. Nii pennidel kui sarikatel on näha sissekraabitud nummerdusi.

28. Vaade pööningule. Autori foto.

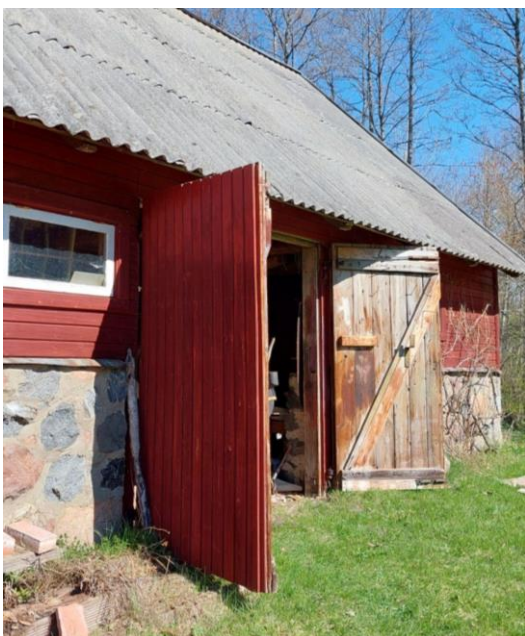
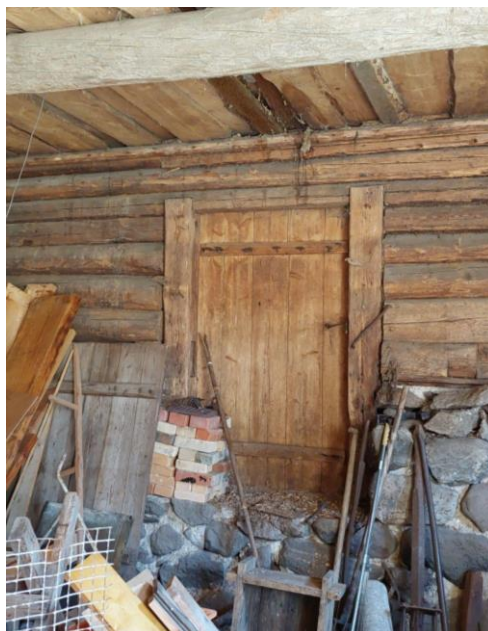
Ehitusaegseid avatäited on elamul säilinud kuuri osa uste näol. Üks on praegu ka kasutusel olev kahepoolne välisuks, mis on väljast kaetud remondi aegse voodrilauaga. Siseruumis on säilinud kõrgemal paiknev vanem küljeuks, mille ava on väljastpoolt laudisega suletud. Iseenesest on tegemist hästi säilinud korraliku uksega, mis väärrib säilitamist. Siseuks kuuri ja eluruumide vahel paistab samuti ehitusaegne, nii selle ukseleht kui manused.

30. Kahepoolne kuuriuks. 31. Säilinud küljeuks. Autori fotod.

5. Säilitada kuuripoolse mahu ehitusaegsed ukseid koos manustega. Värav-ustel eemaldada väljastpoolt remondiaegne laudis, et nähtavale jääks pigem laiade laudadega traditsiooniline rehemaja ukse kujundus. Võib alguses säilitada ka nõukogudeaegse peaukse ja korrastada.

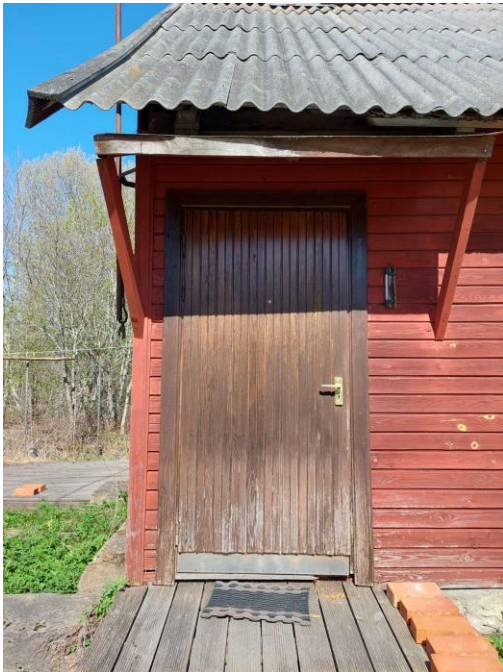
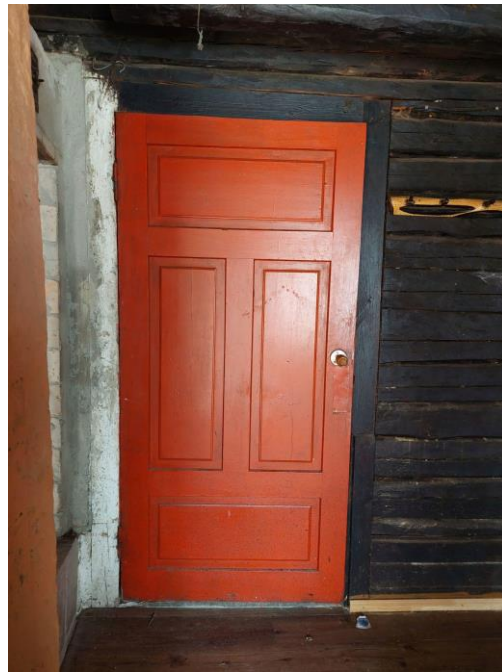
Peauks on nõukogude ajale tüüpiline puituks, mis on kaetud peenemate liistudega, alumises ääres paiknev plekk on natuke äärest lahti tulnud. Ukse kohal olev varikatus on ehitatud lihtsamoelisena, puitkonstruktsioonil ning kaetud tsinkpleki lehega. Värv on puitosadel kohati kulunud. Väikeste eluruumide tahveluksed võivad olla EW-aegsed. Suure toa välisseinas on näha plekiga kinnikaetud ukseava, mis tõenäoliselt viis lammutatud hooneosasse, mille vundament veel nähtaval on.

33. Nõukogudeaegne peauks. 34. Siseuks. Autori fotod.

Kui kunagi peauks vaja välja vahetada, siis asendada täispuidust tahveluksega, puitpinnad viimistleda punase muldvärvi või linaõlivärviga.

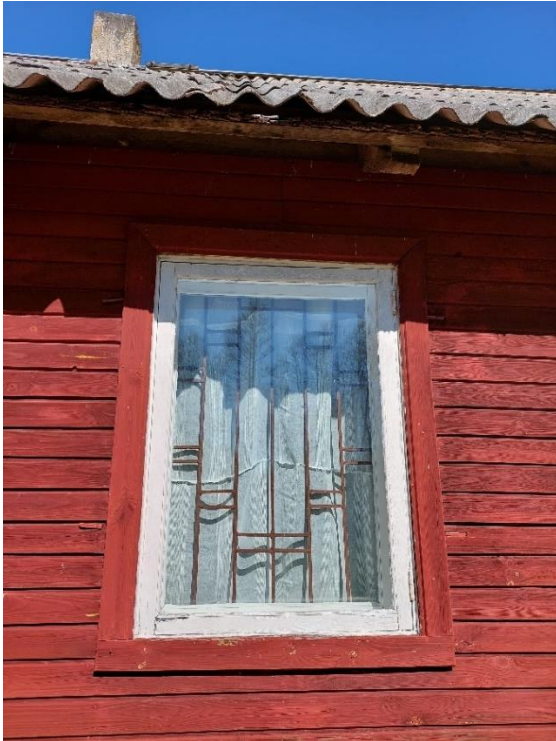
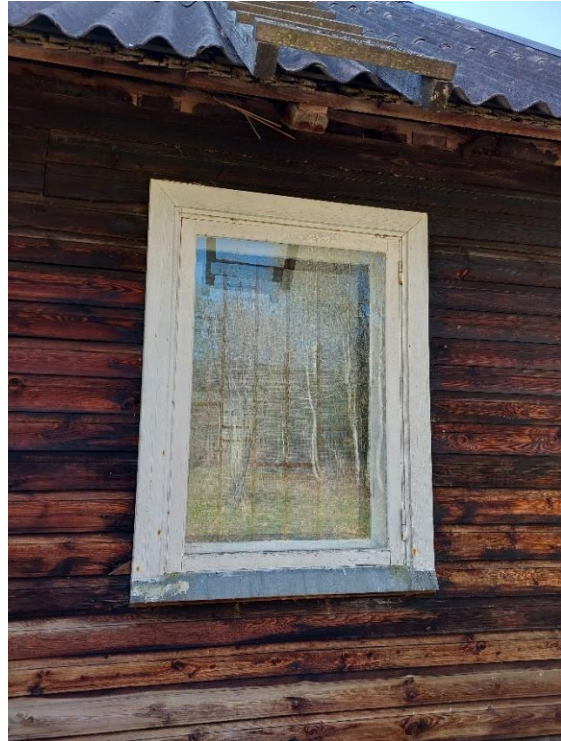
Kõik aknad elamul on puidust, eluruumide osas kaheraamsed ning kuuri poolel üheraamsed. Tõenäoliselt pärinevad kõik aknad 1980ndate remondi ajast, kuna akendel puuduvad klaasijaotused. Kasutatud on kitiliistu. Eluruumide akendel on kahe raami vahel vargakindluseks metallist trellid. Nii akende kui peaukse piirdeliistudena on kasutatud remondiaegse laudisega sama profiiliga lauda.

36, 37. Aknad lõuna- ja põhjaküljel. Autori fotod.

6. Paigaldada uued ajaloolise klaasijaotusega (vt ill. 15) aknad, mis on täispuidust ja kahehaamsed, sisse-välja avanevad. Klaasi ääred kittida linaõlikitiga. Värvimisel kasutada linaõlivärvi – peale kanda õhukeste kihtidena vähemalt kahes kihis, lastes eelmisel kihil enne täielikult kuivada.

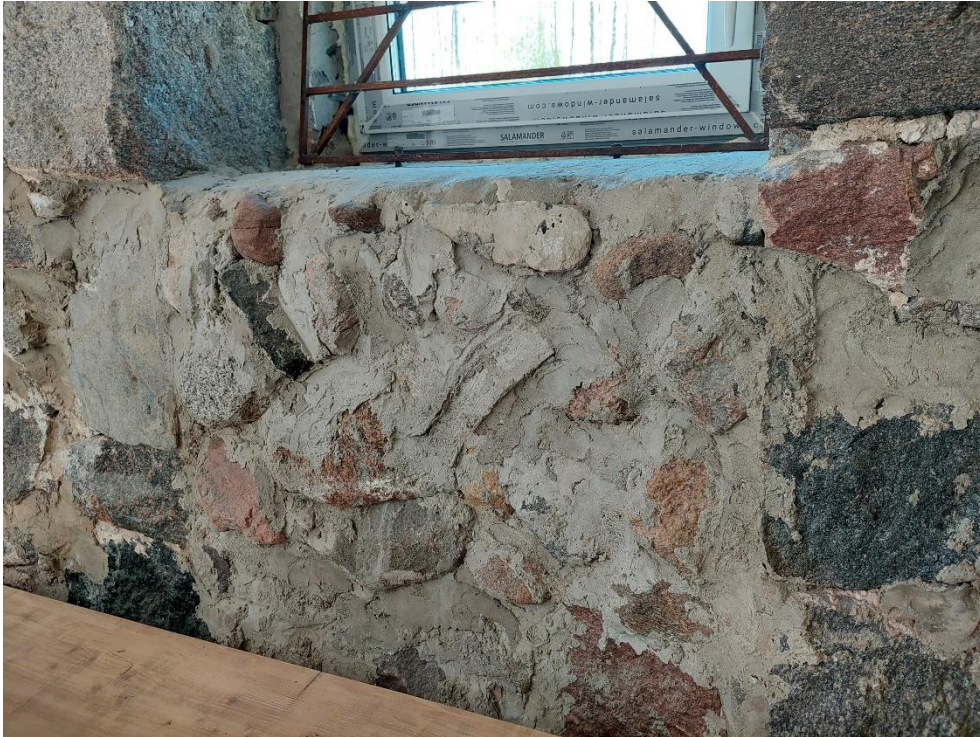
Hoone maakivist laotud väliseinad pärinevad hoone ehitusajast, mil hoone toimis veskina. Müür on laotud lubimördiga ning on eksponeeritud nii väljas kui siseruumis. Hiljem on müürile tehtud parandusi tsementmördiga, mis on aga tehtud üsna lohakalt st mörti on määratud mitmes kohas üle kivide, et kaob maakivimüüri ilu (ill. 40). Müüritisel on pragusid vähesel määral. Maapinna läheduses on mört kohati ära pudenenud. Katuse lai räästas aitab kaitsta müüre vihmavee eest.

40. Tsementmördiga tehtud parandused interjööris. Autori foto.

1. Säilitada maakividest laotud seinad. Eemaldada tsementmördiga tehtud parandused ning lahtised murenevad mörditükid. Vuugid puhastada mustusest enne paranduste tegemist. Uued parandused teha lubimördiga, millel võib parema säilivuse nimel tsemendisaldus olla kuni 8%.

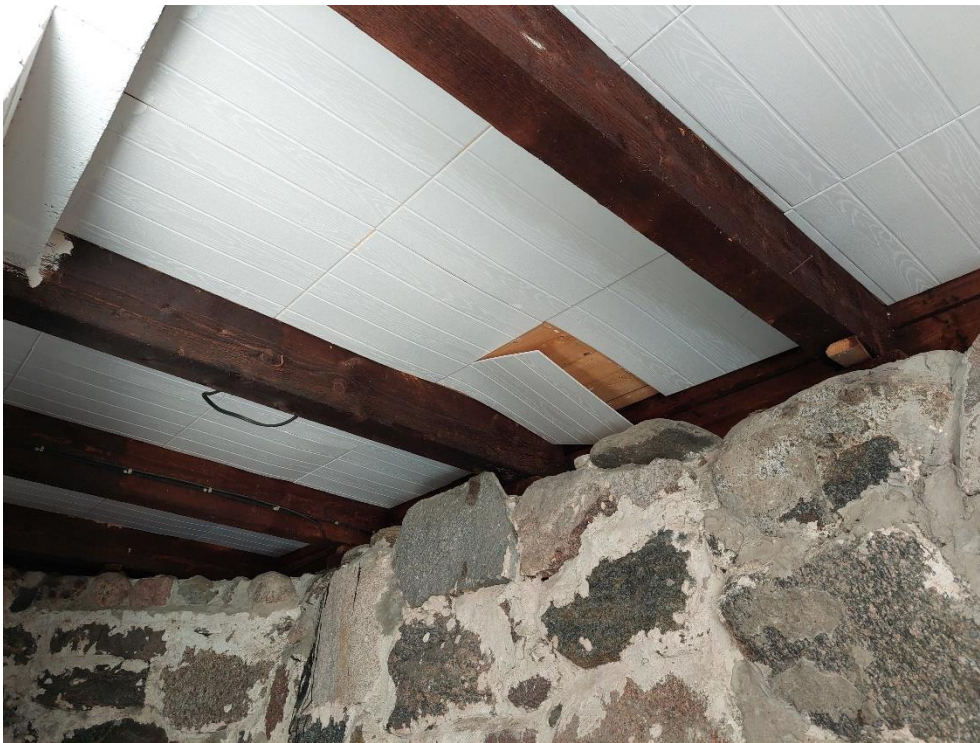
Esimese ja põõningukorruse vaheline vahelagi on lahendatud avatud talalaena. Kandekonstruktsioon on puittaladest koosnev kandiline raam, mis toetub maakivimüüridele. Raam on nähtav ka õuest, eelkõige hoone nurkades. Konstruktsioon on säilinud heas korras.

Talade peale on paigaldatud täispunnlauad põrandapinna moodustamiseks. Lauad on hiljuti altpoolt kaetud plastist ruudukujuliste laudist imiteerivate plaatidega, et vähendada laest alla pudisevat puru.

41. Vahelagi. Autori foto.

2. Vahelae alumises pinnas on soovitatav plastist plaatide asemel lakke kinnitada laetalade vahele roovituse abil ehituspapp- või paber, et vältida laest puru pudisemist. Roovide külge kinnitada uued laelauad. Päris puidust lauad annavad imitatsiooniga plaatide asemel interjöörile autentsema ilme.

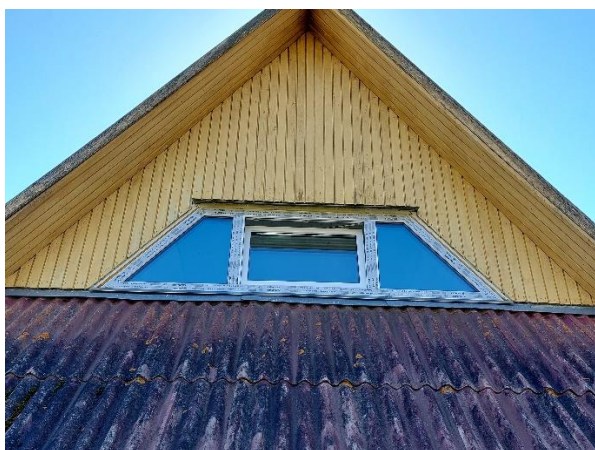
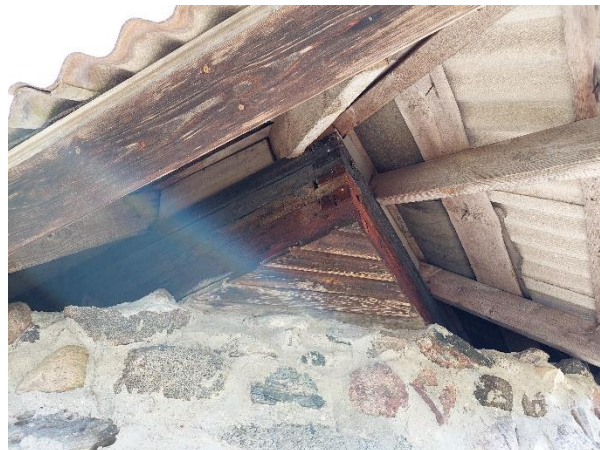
Hoonel on puitkonstruktsioonil rajatud katus, mis pärineb hoone ümberehitusajast. Sarikate peale on paigaldatud roovitus ja mõnes kohas tõrvapapp, peal on eterniitplaatidest katusekate, mis on värvitud punaseks. Punane värvkate on praeguseks juba kulunud. Eterniitkatus on tõenäoliselt algne katusekate, kuna veski ümberehitamine sai toimuda kõige varem 1960. aastate alguses.

Katusekelba otsaviilud on suure pinnaga, moodustades pööningukorruse otsaseinad, kus paikneb ka mõlemal küljel aken. Viilusein ja seda ümbritsev räästas on kaetud peenikese nõukogude perioodile omase voodrilauaga, mis on värvitud kollaseks. Interjööris on pööningukorruse seinad ja lagi kaetud valgete voodrilaudadega.

42. Katuse otsaviil. 43. Katuse nurk õuest vaadates. Autori fotod.

3. Säilitada katusekonstruktsioon ja selle lai räästas, mis kaitseb maakivimüüre. Eterniitplaadid võib kunagi asendada talukompleksi ühtse terviku loomiseks sindelkatusekattega.

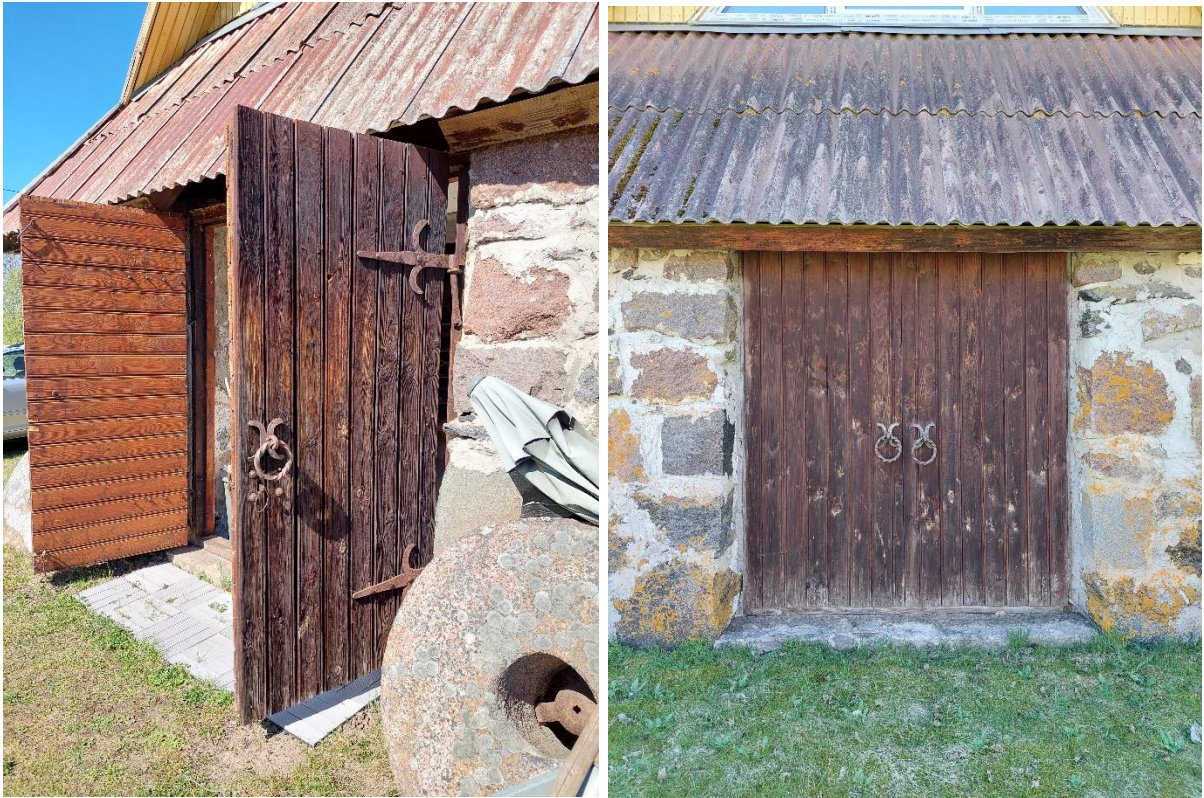
Esimesel korrusel on säilinud kahel küljel täispuidust värav-uksed, mis on tõenäoliselt ehitusaegsed. Ustel on säilinud ka ajastule omased sepišmanused ning puit on viimistletud tõrvaga. Lõunapoolsete värav-uste taha on 1983. aasta remondi käigus sissepoole paigaldatud klaasitud uksed.

44, 45. Väravuksed hoone lõuna- ja põhjaküljel. Autori fotod.

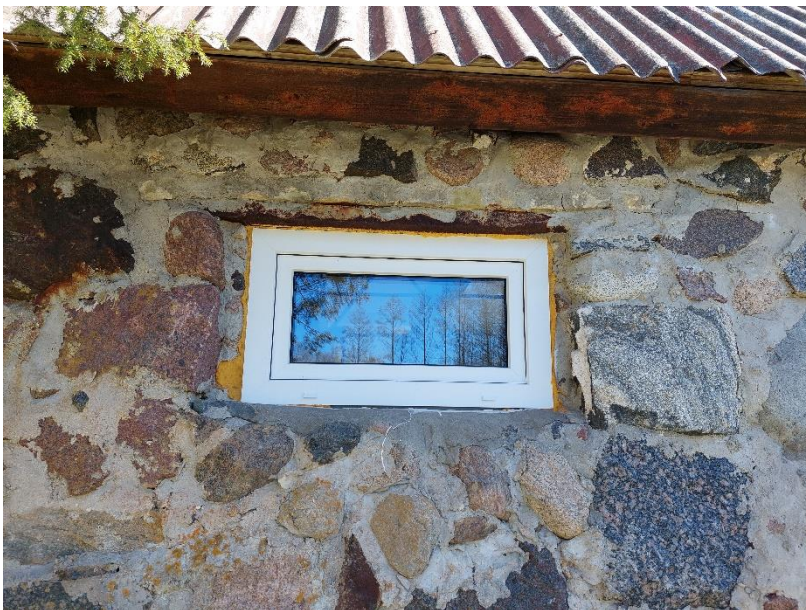
Hoonel on hiljuti paigaldatud PVC aknad varasemate puitakende asemele (maakivimüüris paiknev aken ja katuse viiluväljade aknad). Aknad on paigaldatud polüretaanvahuga.

46. Põhikorruse aken. Autori foto.

4. Kuna PVC aknad on alles hiljuti paigaldatud, siis kohe on nende väljavahetamine puitakende vastu ebaotstarbekas. Hiljem aga, kui on plaanis uued aknad paigaldada, tuleks valida täispuidust aknad, samasuguse klaasijaotusega.
