**Kirev krunt Kalamajas:  
piirkonna puukuurist  
küpsisevabriku  
ja  
tuleviku  
pommivarjendist  
suitsusaunani**

Graniidi 27, Tallinn

Arhitektuuri konserveerimise ja restaureerimise täiendkoolituse lõputöö

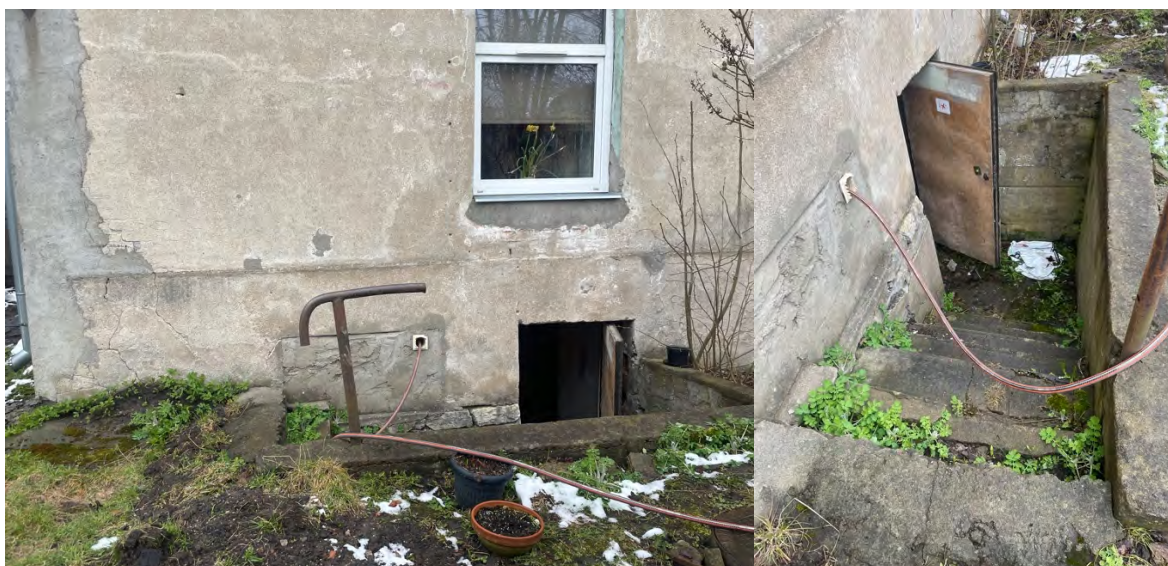
Keldril on omaette sissepääs hoovist, hoone edelaseinal (ill 39). Keldri treppi ääristab lagunenu ja pooleldi säilinud metalltorust käsipuu. Vundamendi seis on rahuldav, seinad on stabiilsed, suuri vajumisi ei ole näha. Paistab, et pinna- ja põhjavesi keldrisse sisse ei tungi ning seega keldris sees niiskuskahjustusi ei ole.

39. Keldri sissepääs. Autori fotod.

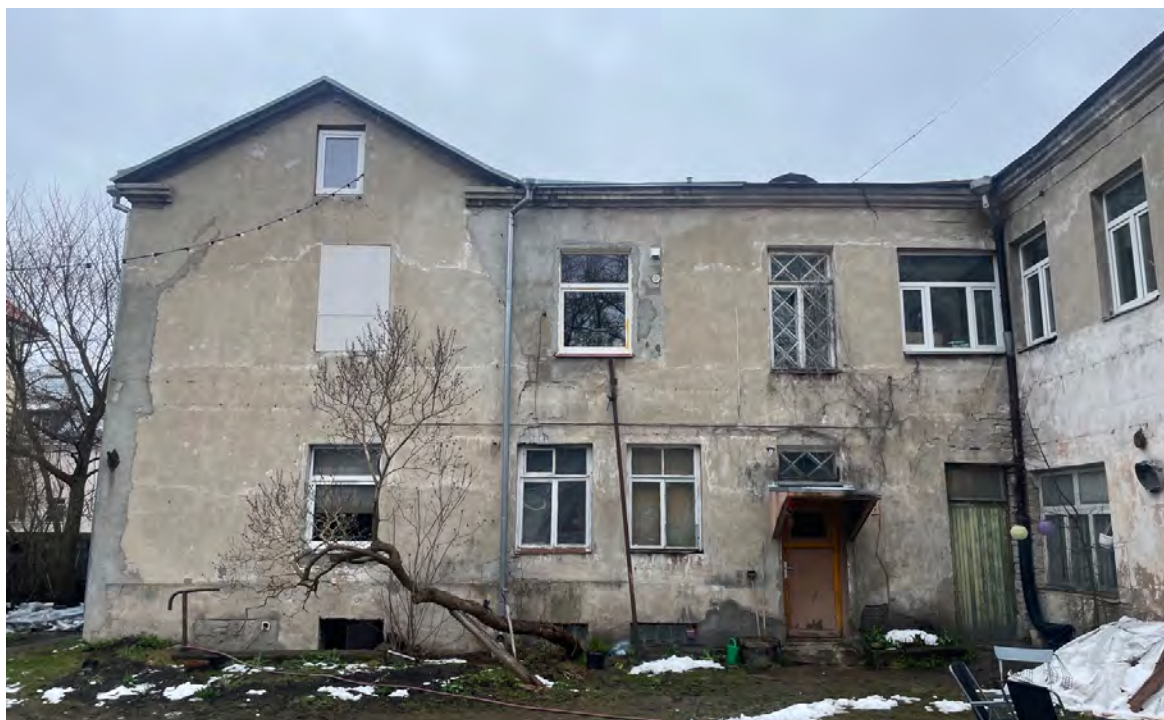
43. Hoone edelasuuna sein, pudenenud krohvi parandused. Autori foto.

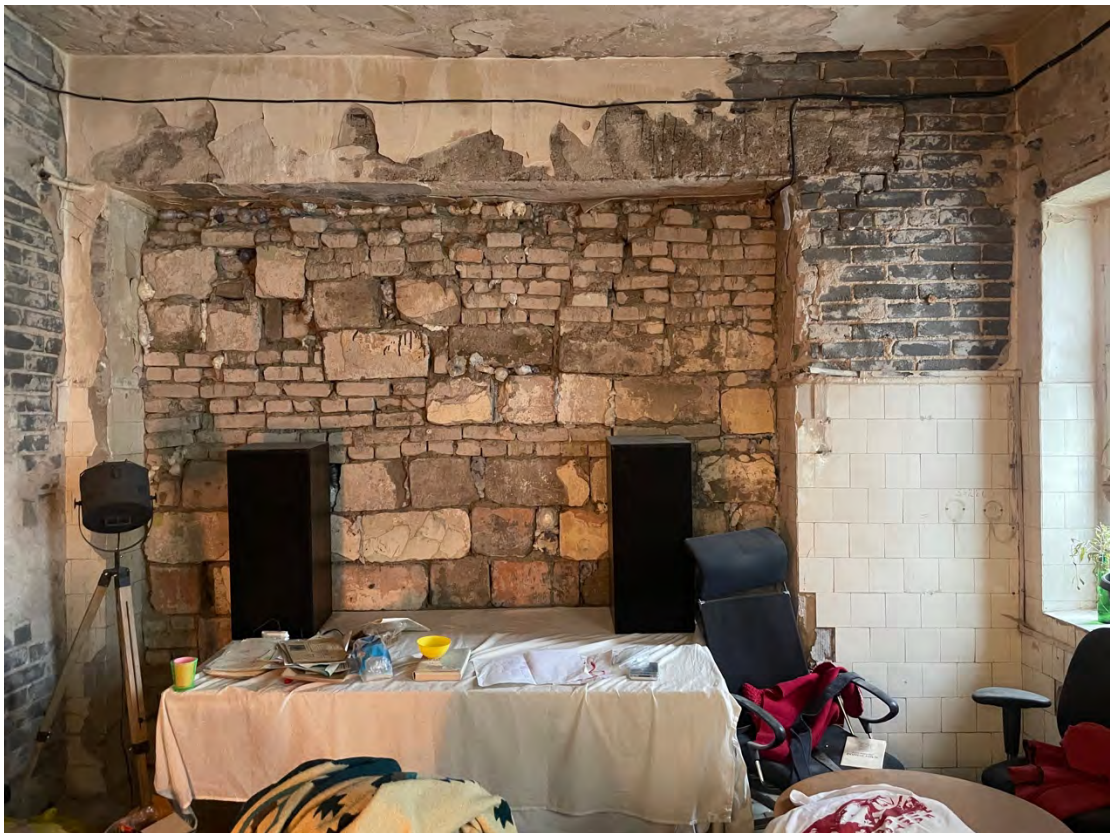
Peale tööstuse osa lammutamist on hoone esimese korruse edelasuuna (küpsisevabriku) otsaseina ava sulgemiseks kasutatud väga erinevaid ehituskive, telliseid ja ehitusplokke (ill 47).

47. Küpsisevabriku loodesuuna otsaseina kinnimüüritud ava, erinevad kivid ja tellised. Autori foto.

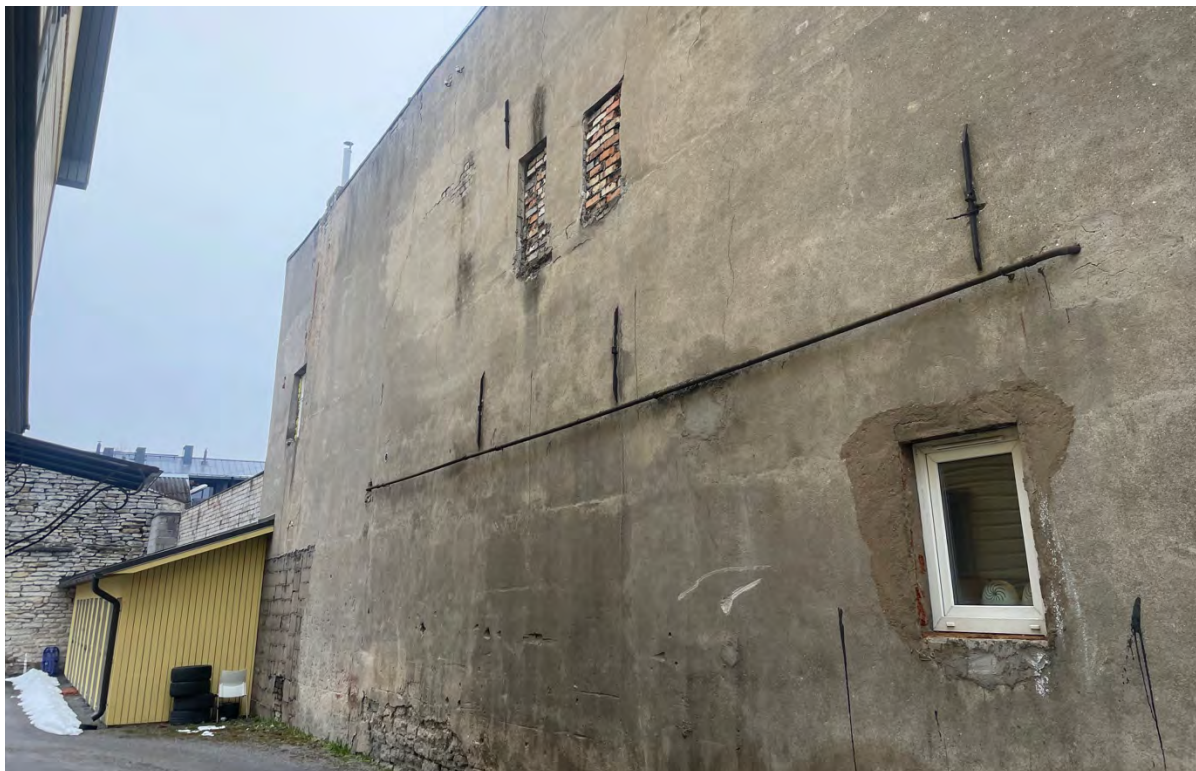
Määramata ajahetkel on hoone kirdesuuna tulemüüri sisse 2. korrusel tehtud kolm aknaava, millest kaks on hetkel kinni müüritud. Antud avad on kajastatud 2000. aasta inventariseerimisjoonistel (ill 37). Üks avatäitega aknaava on tehtud ka esimesele korrusele, kuid seda ei ole kajastatud ühelgi joonisel (ill 52).

52. Avatäidetega ja kinnimüüritud avad tulemüüris. Autori foto.

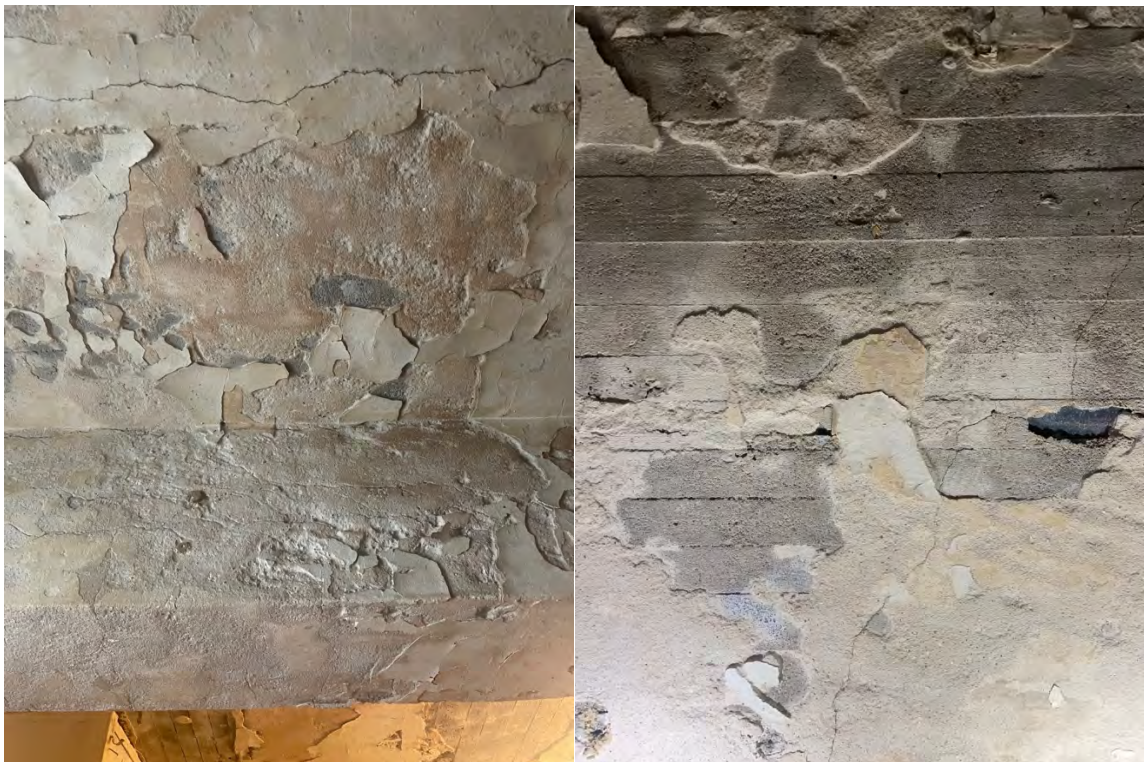
57. Kõpsisevabriku lagi. Lahtine ja pudenev krohv. Autori fotod.

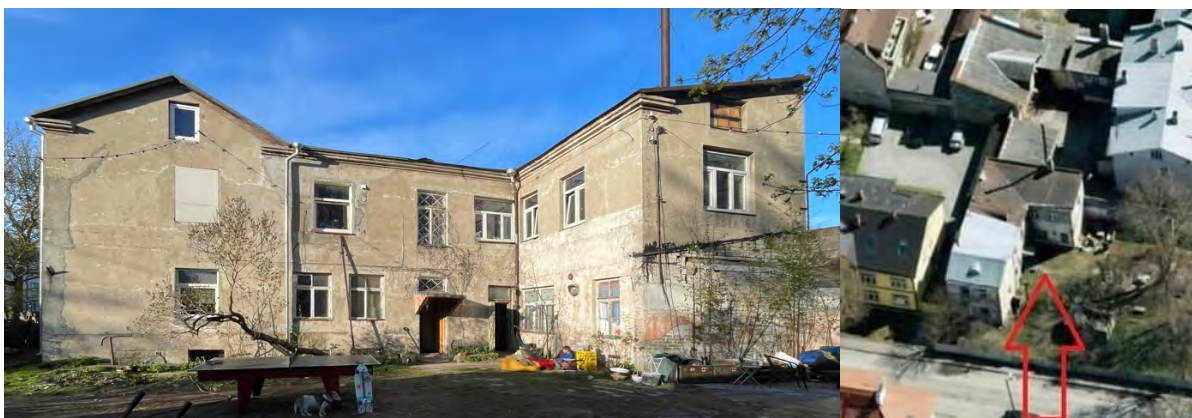
60. Katus, linnulennult nähtav uus ja vana plekk katusel. Autori foto ja Kinnisvara24.ee<sup>62</sup>.

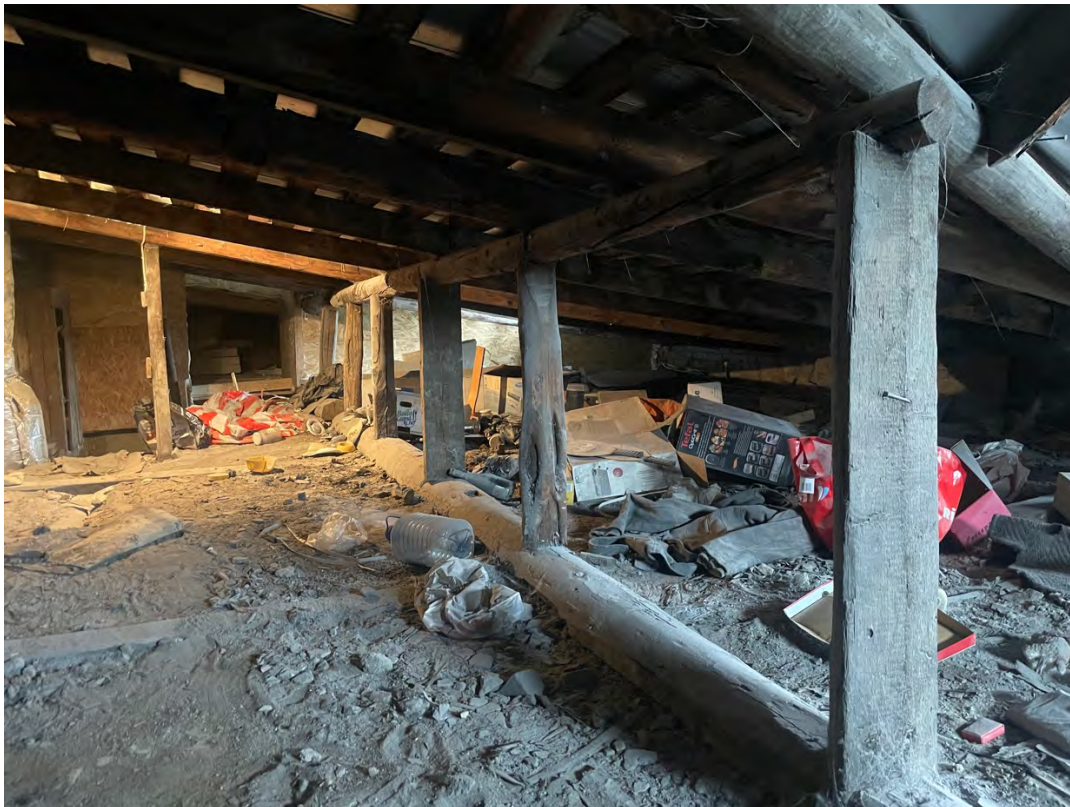
Katuse talad ja sarikad on hästi säilinud (ill 64). Sisenurgas on sarikaid toestatud (ill 65), sest sinna langeb lumega suur koormus ning on oht läbivajumiseks. Pööningu põrand on kaetud šlakiga.

64. Pööning. Autori foto.

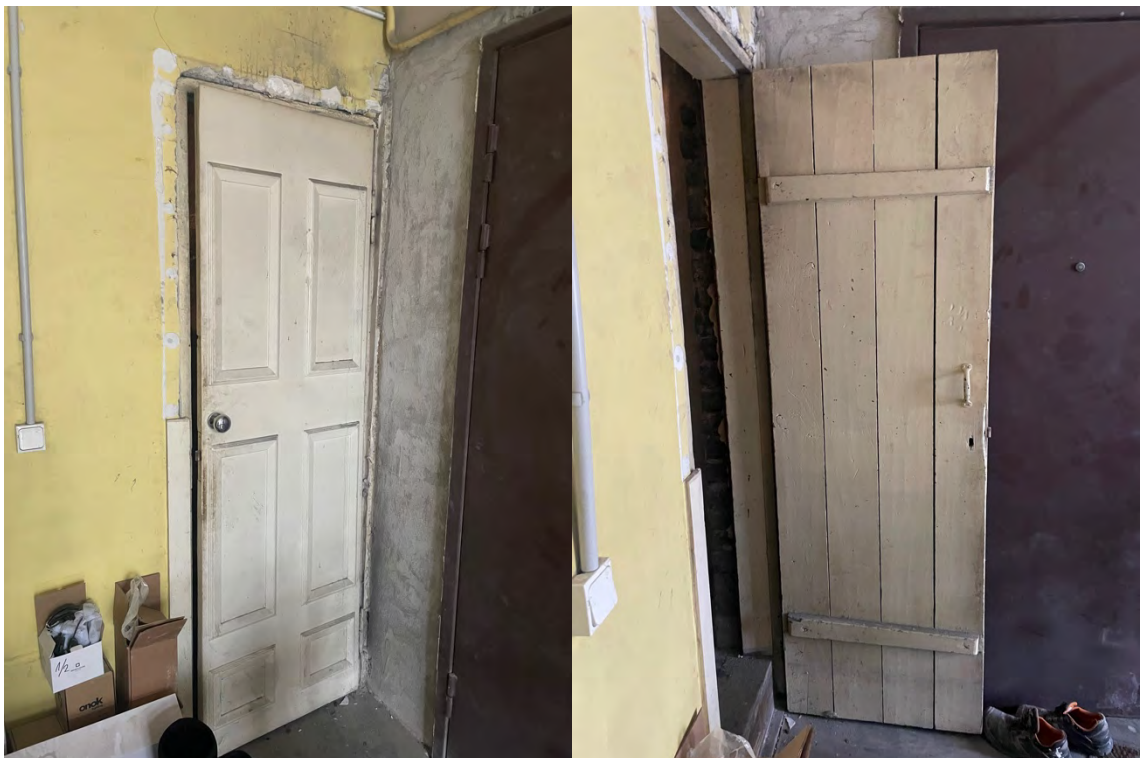
75. Veidralt lõigatud pööningu uks. Autori fotod.

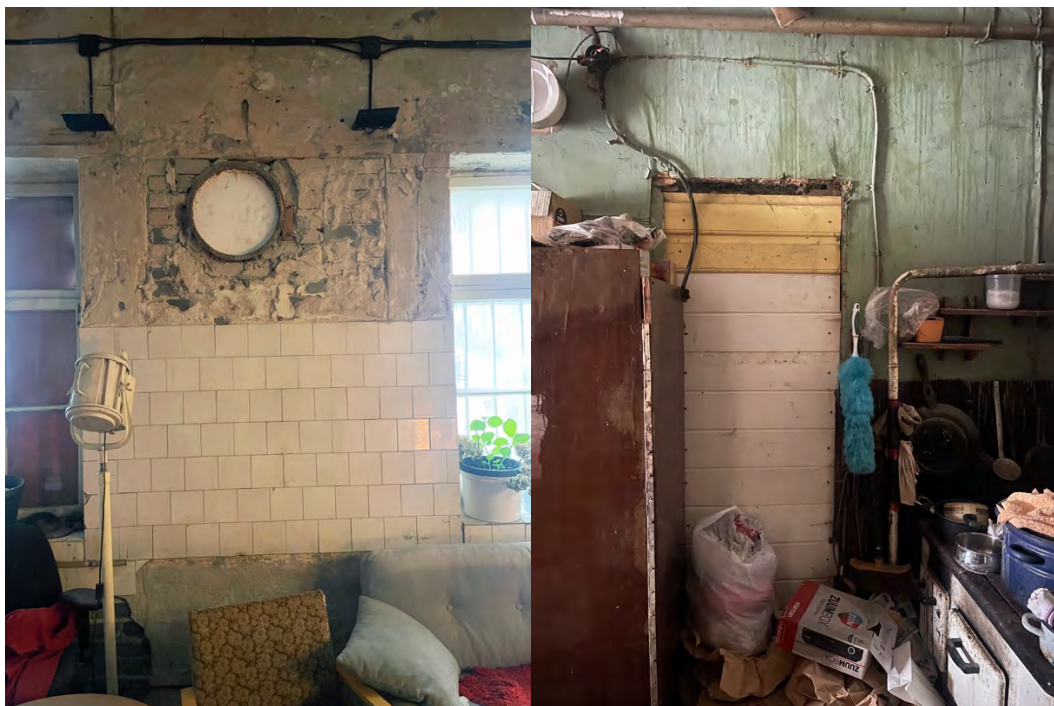
77. Kinni müüritud ukseava küpsisevabriku loodeseinas ja laudisega kinni löödud ukseava korterite 1 ja 1A vahel. Autori fotod.

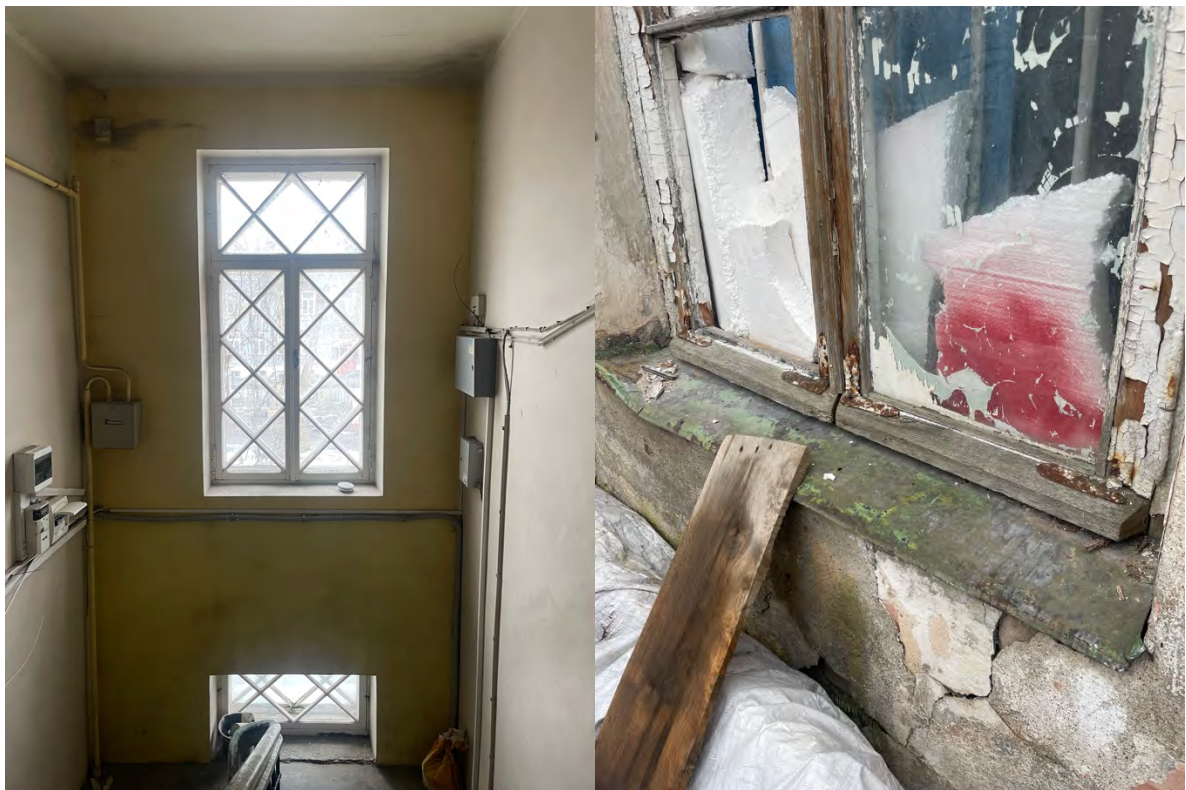
81. Trepikoja rombistikuga aknad seest poolt ja väga kehvast seisust küpsisevabriku aknad. Autori fotod.

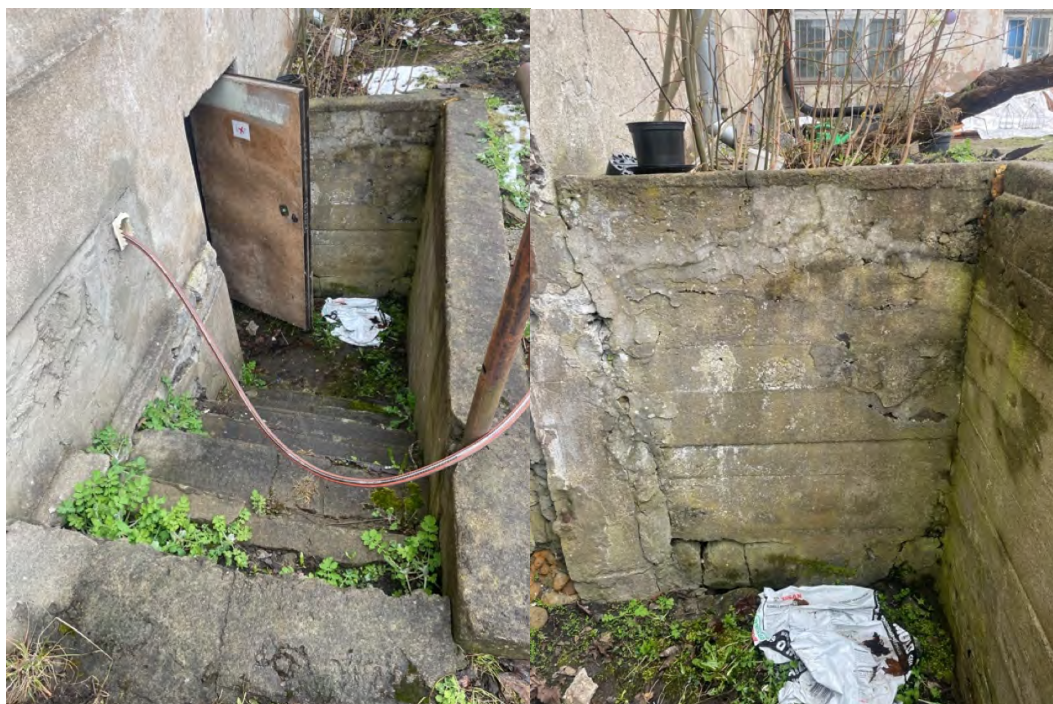
Keldrisse viib valatud trepp (ill 87), mis on kehvast seisust ja lagunenu, kuid kasutatav. Astmetel kasvab taimestik. Metallist käispuust on alles vaid osa, kuid see tundub 1949.aasta jooniseid (ill 19) vaadates olevat algupärane.

87. Keldri sissepääsurepp ja tugimüür. Autori fotod.

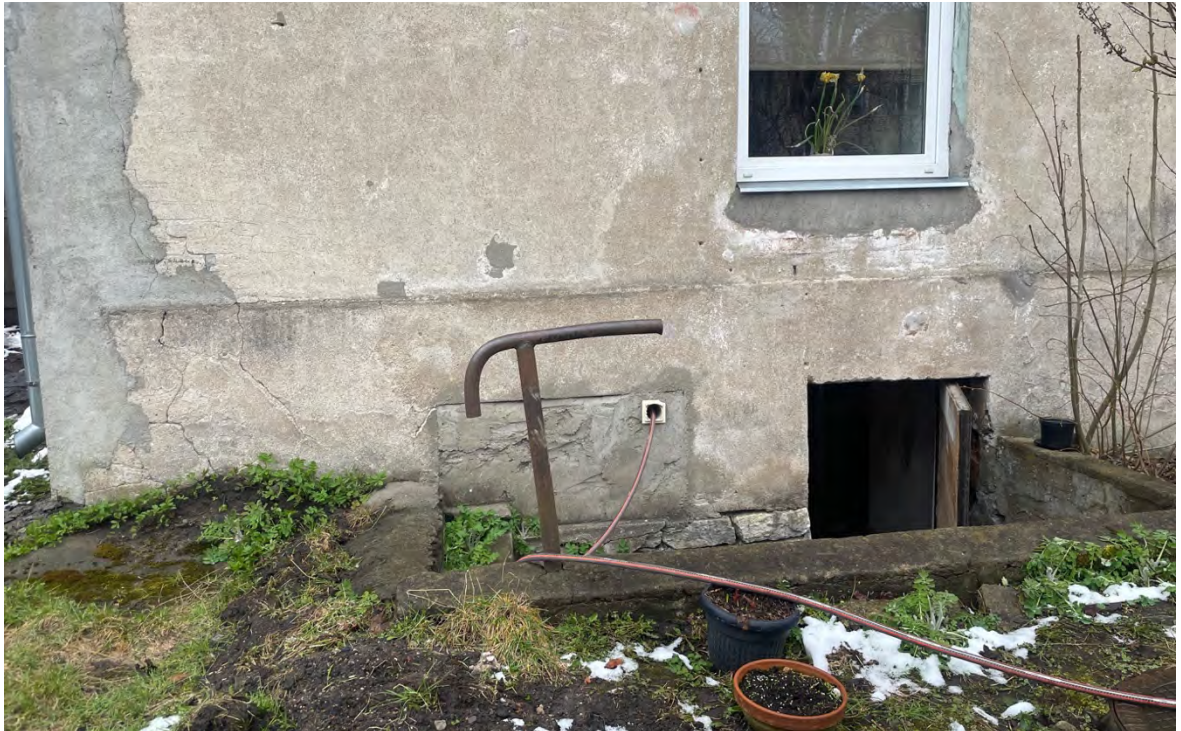
88. Keldri sissepääs: lagunenud astmed ja käsipuu. Autori fotod.
