**Mustjala pastoraadi peahoone seisukorra analüüs ja ettepanekud
säilitamiseks**

Kiriku tn 3/1, Mustjala küla, Saaremaa vald, Saare maakond

Arhitektuuri konserveerimise ja restaureerimise täiendkoolituse lõputöö

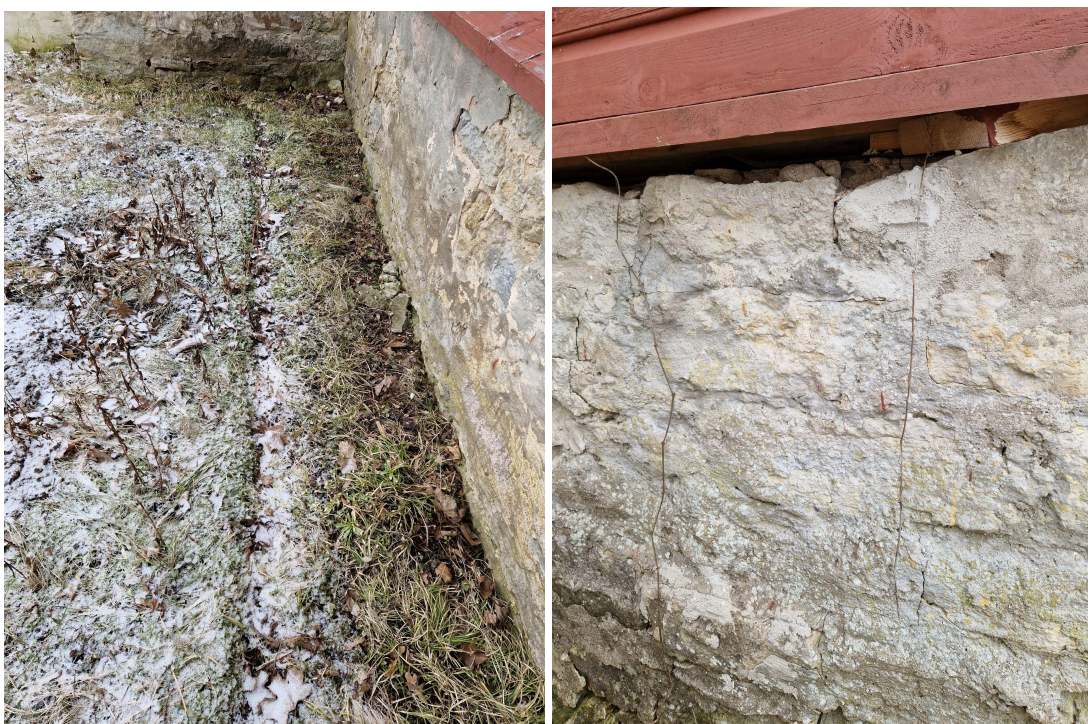
Hoonel on paekivist lintvundament. Kuna kirik paikneb väiksema künka otsas, siis maapind tänu sellele on pastoraadi hoone vundamendi parameetris ebaühtlane. Sokli kõrgus varieerub maapinnast kuni veeninani 0.3...1 m. Maapinna ebaühtluse tõttu liigub vesi just hoone poole. Näha oli, et maapinna probleemiga on tegeletud väikese kraavi kaevamise näol, kuid hoone pikaajalisemaks säilimiseks on vaja luua sillutisriba kood kaldega hoonest eemale.

Foto 19. Maapinna kalle hoone suunas, kus on näha soklis niiskuskahjustusi. Foto 20. Tsementkrohvi alt kumab paekivi. 03.2024. Allikas: autor.

Kõige olulisem on kaitsta esmalt vundamenti vee- ja niiskuskahjustuste eest. Hetkel on maapind ümber hoone varieeruv ning mitmetes kohtades on maapind madalam just vundamenti perimeetris. Soovituslik kalle ümber hoone oleks 1/20, kus vesi liigub hoonest eemale, mitte hoone suunas. Niiskuse puhul on oluline lisaks korrektsele vertikaalplaneerimisele ka vihmavee kogumine vihmaveerennide abil. Seda saab kas juhtida hoonest eemale maapinda või suunata kanalisatsiooni. Vihmaveesüsteemi rajamisel tuleb jälgida, et see sobituks hoone arhitektuuriga.

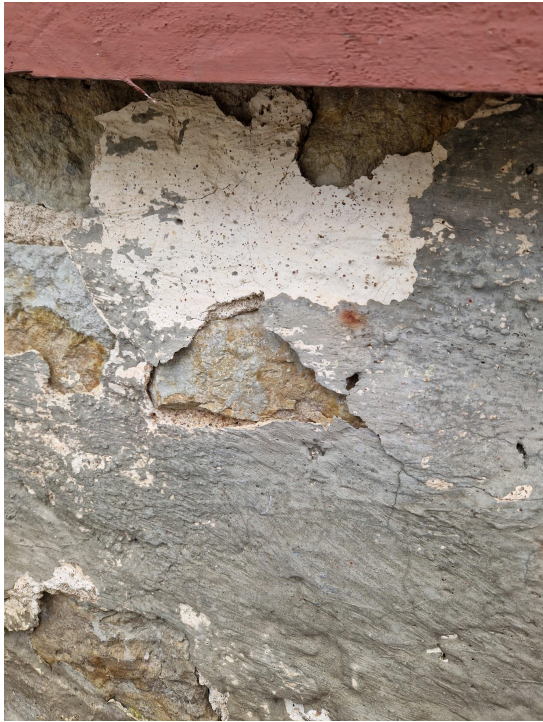
Sokkel on ca 15 aastast tagasi krohvitud tsementkrohviga, kuid krohv on enamasti hoone parameetris maha pudisenud. Vaid mõningatel üksikutel kohtadel on krohv püsinud. Näha on ka hilisemaid parandustöid. Sokli perimeetris on enamasti näha paekivi, mistõttu võib mõelda selle täielikule puhastamisele valesst krohvist. Tuleks meeles pidada, et materjali kasutus peab olema ajastutruu, mida tsementkrohv ilmselgelt ei ole.

Foto 21. Soklist pudisev krohv. Foto 22. Pääs põranda alla. 03.2024. Allikas: autor.

Krohvi pudenemine võis tekkida vale materjali kasutamisest ehk esialgne lubikrohvi asendati tsementkrohvi ja soklivärviga. Tuleks otsustada, kas tahetakse paepinda eksponeerida või katta uuesti krohviga. Kui pinda eksponeerida, siis tuleks eemaldada valed materjalid paepinnalt ning kasutada ajastutruusid materjale taas krohvimiseks ehk lubikrohvi.

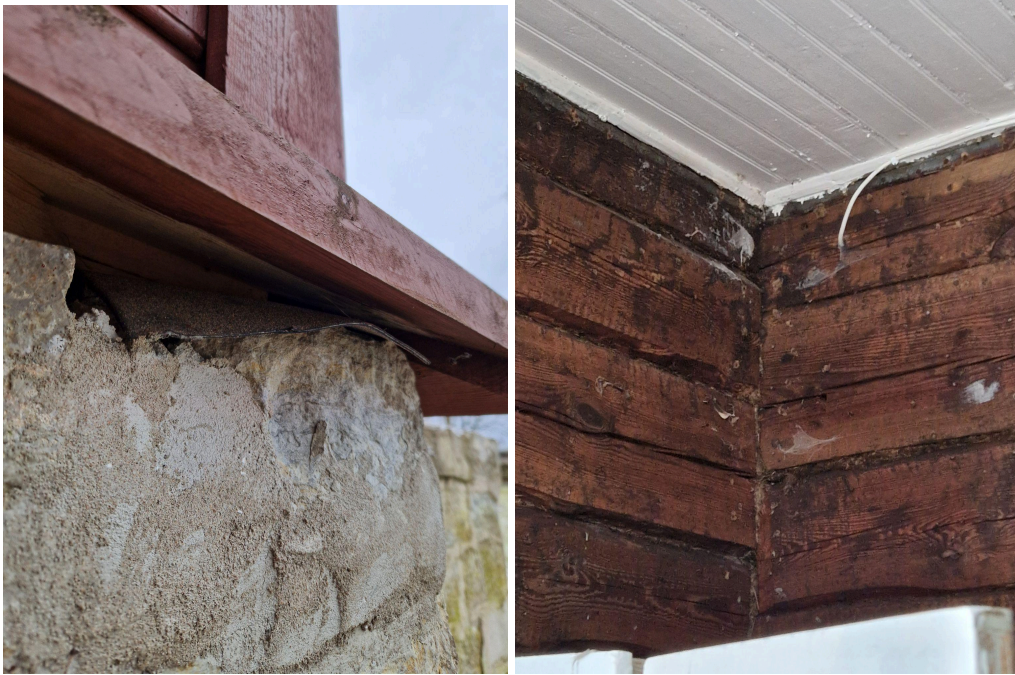
Veranda sein ja sokli sõlmest on näha, et ilmselt fassadilaudise vahetusega lisati bituumenmaterjal puidu ja kivi vahele, et tagada hüdroisolatsioon kahe erineva materjali vahel.

Foto 27. Veranda välisseina ja sokli sõlm. Foto 28. Välisseina ja sisesena palkide liitumine. 03.2024. Allikas: autor.

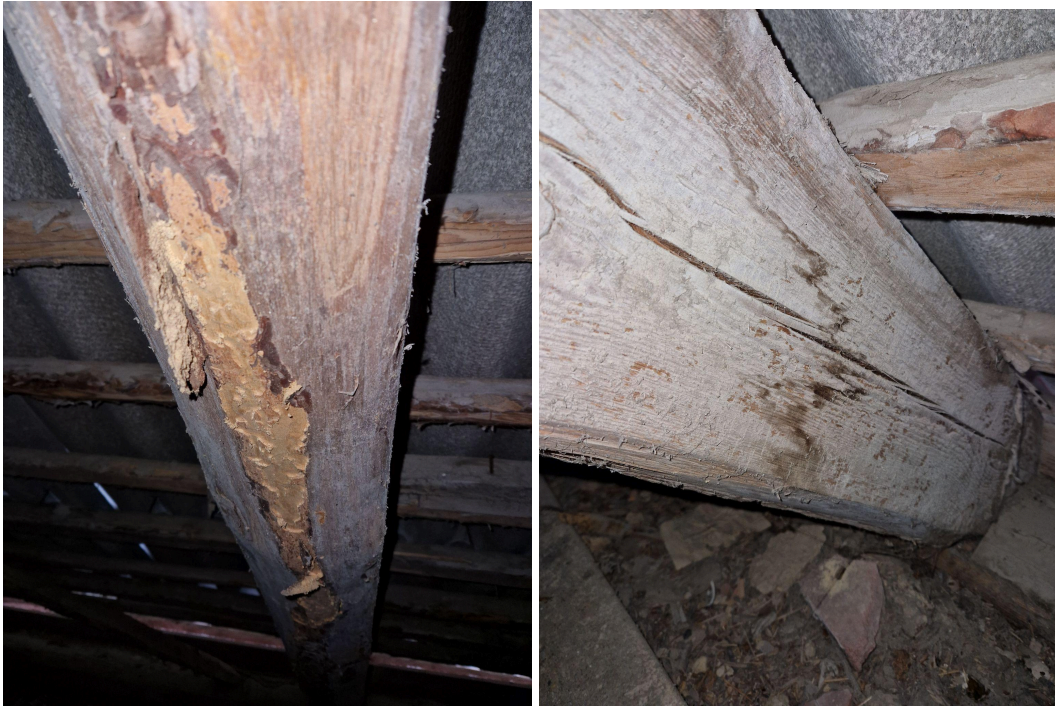
Sarikates ja talades oli näha nii kergemaid niiskuskahjustusi kui ka putukakahjustusi. Niiskuskahjustused on tingitud sellest, et eterniidi lehed ei ole kõige kvaliteetsemalt omavahel kinnitatud ning ajapikku on tekkinud vahed, kust läbi vihmavesi jõuab katusekonstruktsiooni. Siklaste poolt oli näha kahjustusi sarikates, kus olid nii käiguteed kui ka lennuavad näha. Putukaid vaatlusel näha ei olnud, seega saab oletada, et tegemist on vanemate lennuavade ja käikudega ning näiteks tugevad külmad on putukad eemaldanud.

Foto 33. Sikud sarikates. Foto 34. Niiskuskahjustus sarikas. 03.2024. Allikas: autor.

Vahelae puhul on kõige kriitilisem just vajumine. Selleks tuleks vahelae konstruktsioon vajumise parameetris ning natuke ka peale lahti võtta, et selgitada, kas talad on kahjustunud või vahelagede täitematerjal ja laudis vajuivad. Kahjustunud talad peaks välja vahetama uute vastu. Putukakahjustusi peaks vaatlema veidi pikemalt, et tuvastada, kas lennuavad siiski on vanad või putukad on veel sees. Arvestades, et pööning on külm ruum ja talveperioodidel temperatuur kohati -20 kraadini langenud, siis putukaid ei pruugi enam puidus elada. Hetkel vaatluse käigus putukaid ei nähtud. Lennuavadega puitu peaks immutama puidukaitsmaterjaliga.

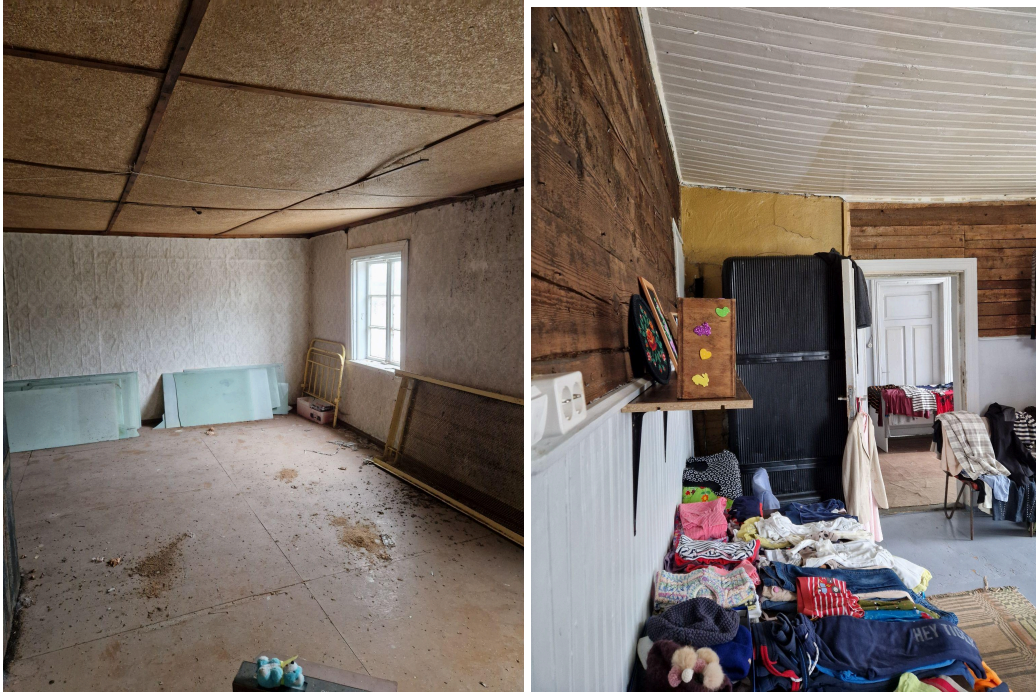
1. korruse vahelaes, mille kohal on 2. korruse korter, on näha tugevat vajumist. 2. korruse vahelagi on kaetud soome papiga ning on samuti märgatavalt näha lae vajumisi. Põhjuseks võib olla nõukogude perioodi kehva kvaliteediga teise korruse juurdeehitus. Esialgse hoone puhul oli teine korrus vaid pööning ehk juurdeehituse puhul oleks pidanud tugevdama vahelaekonstruktsiooni.

Foto 80. 2. korruse vahelagi. Foto 81. 1. korruse vahelagi. 03.2024. Allikas: autor.

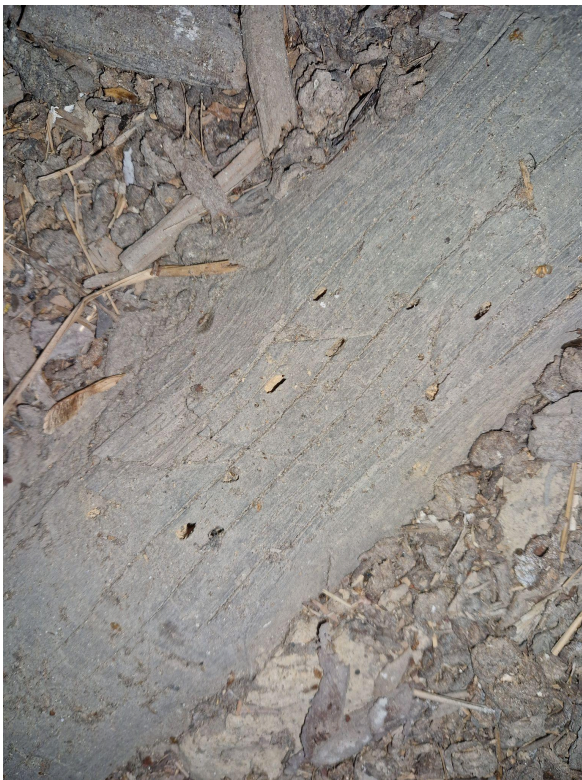
Vahelae tala paksus on ca 200 mm, mida sai pööningult mõõta. Nagu ka sarikates, siis nii ka talades on näha siku tööd, kus on äratuntavad lennuavad.

Foto 82. Vahelae talas sikkude lennuavad. 03.2024. Allikas: autor.

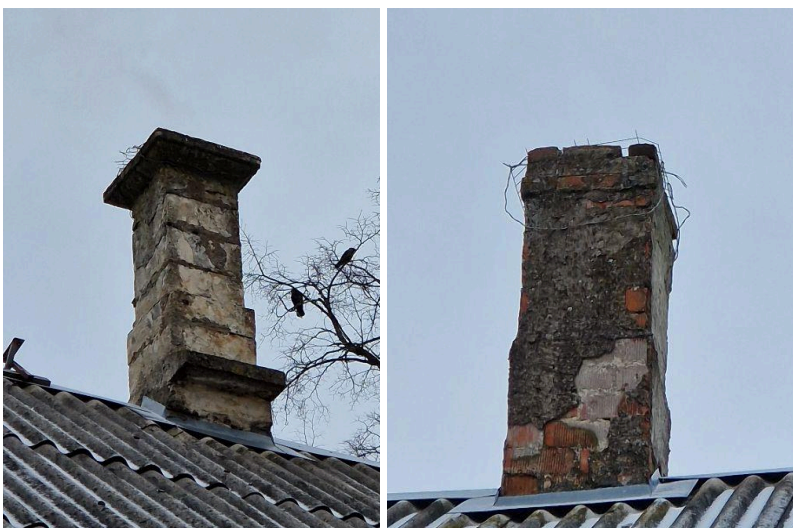
Hoones on ahiküte, köetakse mitu korda kuus ehk ahi on pidevas kasutuses. Korstnatest on vaid üks kasutusel. Igapäevaselt hoiab ühtlast temperatuuri õhk-soojuspump. Üle aasta käib korstnapühkija, viimati käis 2023 aastal. Kasutusel oleva korstnajala konstruktsioon tundus välisel vaatlusel ebastabiilne, korstnajalas olid praod, niriseb nõgi ja pigi. Korstnalõõride peale on lisatud linnukaitseks võre.

Foto 100. Korsten, mis on kasutusel. Foto 101. Korsten, mis ei ole kasutusel. 03.2024. Allikas: autor.

Korstendel tuleks välja vahetada lagunenenud kivid, pigi ja nõgi eemaldada, tihendada vuuke. Olulise tähelepanu all peaks olema just kirikupoolne kortsnajalg, sest teine korstnajalg ei ole kasutuses, kuid ka selle konstruktsioon üle kontrollida. Hea oleks kui korstnajala vaataks üle konstruktor, sest välisel vaatlusel ei tundunud korstnajala konstruktsioon pööningul olevat kõige stabiilsem tänu ebaühtlasele ladumisele.

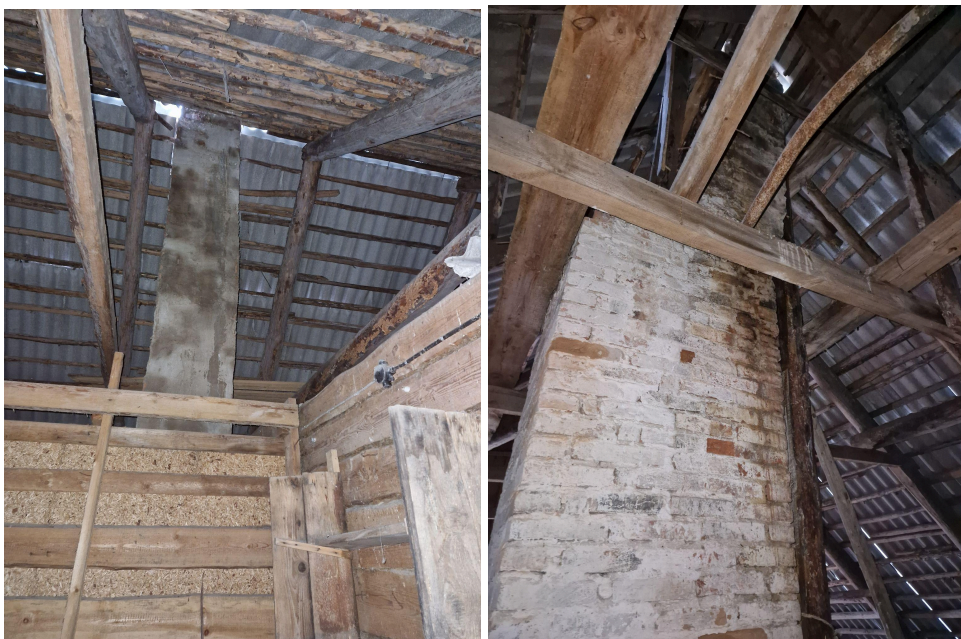
Kasutuses olev korstnajaalg läheb harjaga liitudes pea poole õhemaks. Saab spekuloida, kas korsten ise on hiljem lagunenu ja ümber laotud või see on ehituslik viga, kus taheti, et korsten jõuaks täpselt harja keskele välja.

Foto 102. Krohvitud korstnajaalg. Foto 103. 03.2024. Allikas: autor.
