Ilja Kornilov

**Suur-Patarei 17 maja renoveerimise ettepanekud.**

Arhitektuuri konserveerimise ja restaureerimise täiendkoolituse lõputöö

Tallinn, 2024

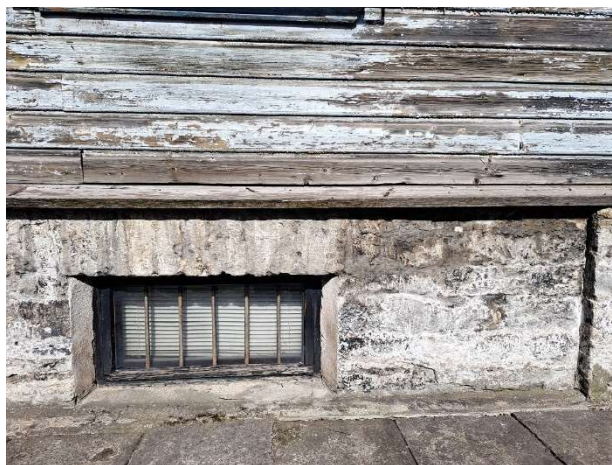
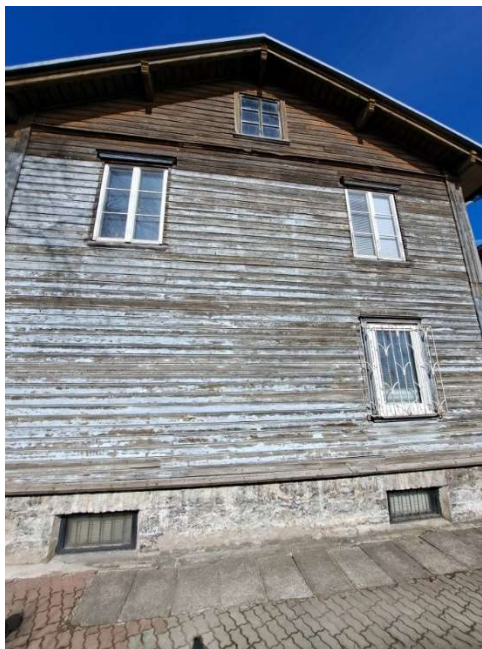
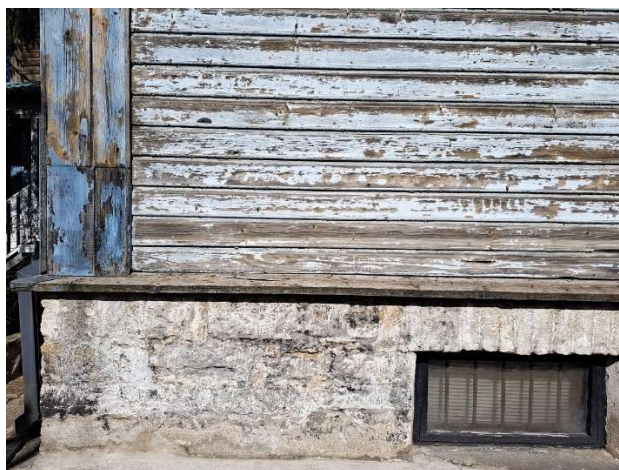
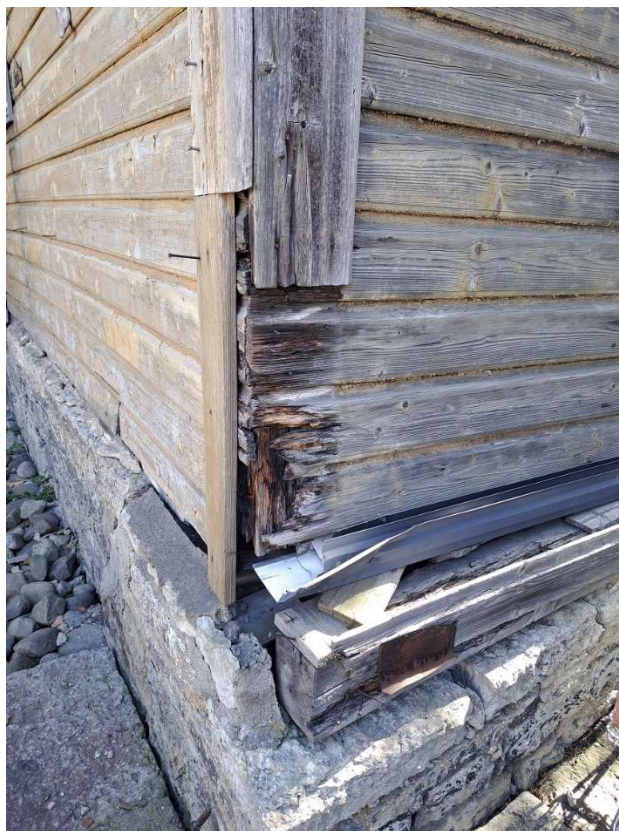
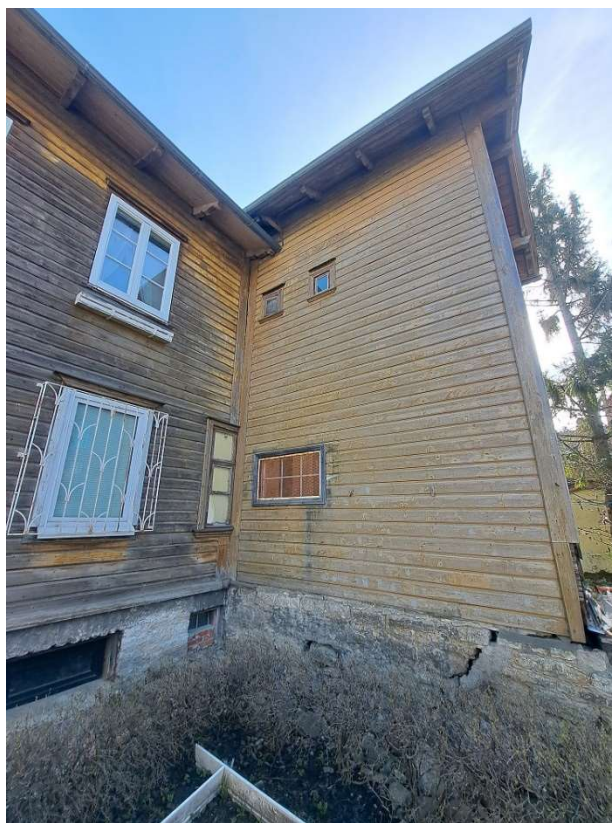
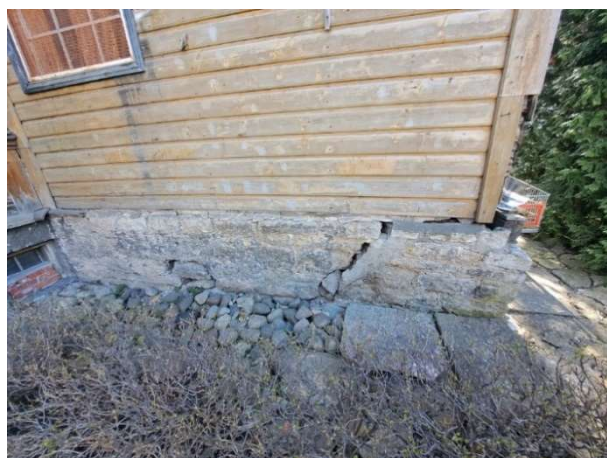
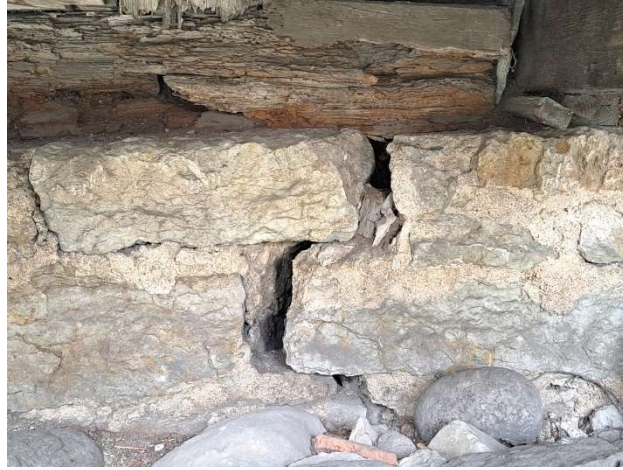
Hoone vundament ja keldriseinad on laotud paekivist, seinte paksus on ca 600 mm. Sokli kõrgus Suur-Patarei tänava poolt on 970 mm. Üldine pilt vundamendist – osaliselt vuugid on segumördita, praod sees ja on ka veekahjustused. Hoovi pool oleva trepikoja juures on ca 40 mm laiused praod, mis olid varasemalt täidetud mördiga, kuid on nüüdseks lahti läinud. Lisaks on puudu vesilaud trepikoja sokli perimeetril, mis omalt poolt ei kaitse sokliseinu sadevee eest, mistõttu lagunevad nii puit- kui ka kiviosad sokli seinal. Niiskus imub konstruktsiooni sisse ja tuleb kohati esile ka keldri seintel.

Tekkinud vundamendi praod võivad olla põhjustatud sadeveest. Teiseks põhjuseks võib olla, et sokli seinad on krohvimata paekivist. Maja ümber on paigaldatud ja heas seisukorras paekiviplaadid, mis moodustavad sillutise ja viivad soklist sadevee ära. Sokli olukorda on näha joonistel 7 kuni 13.

- Puhastada vuugid lahtisest mördist ning täita vuugid uuesti mördiga. Sokli seinad krohvida lubjakrohviga.
- Vahetada sokli sadeveekaitse laudist, kontrollides eelnevalt esimese rea palgi seisukorda. Vajadusel asendada.
- Vajunud vundament tuleb tugevdada, mille kohta tuleb teha eraldi projektlahendus, võttes arvesse olemasoleva konstruktsiooni. Lahenduseks võib olla kas siis vaivundament või injekeerimine.
- Sokli osas ei ole ühtegi ventilatsiooniava, mis soodustab keldrisse sattuva niiskuse kogunemist. Lahenduseks võiks olla ka sundventilatsioon.

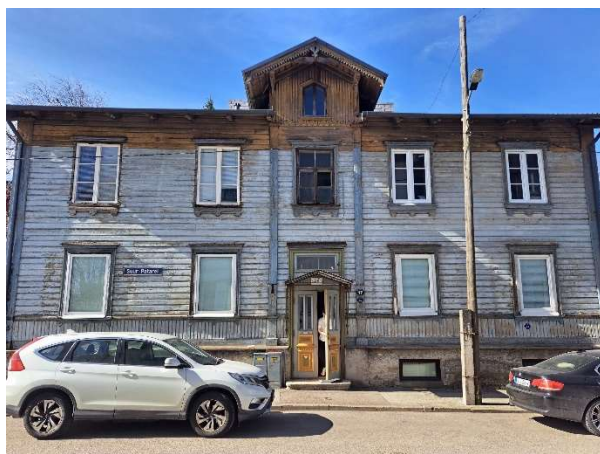
Joonis 14. Hoone vaade Suur-Patarei tänava poolt

Fassaadi vooderdus oli esialgselt kollast värvi (joonis 18), kuid on osaliselt Suur-Patarei tänava poolt värvitud helesiniseks (soklist 2 korruse akna ülemise osani) (joonis 14).

- asendada kahjustatud puiduosad;
- asendada konstruktsiooni sees olevad kahjustatud konstruktsiooni osad;
- paigaldada pärnliinid, sarnased esialgse eskiisiga;
- fassaadi laudist tuleb asendada või puhastada ning värvida;
- paigaldada fassaadile uued aknaliistud.

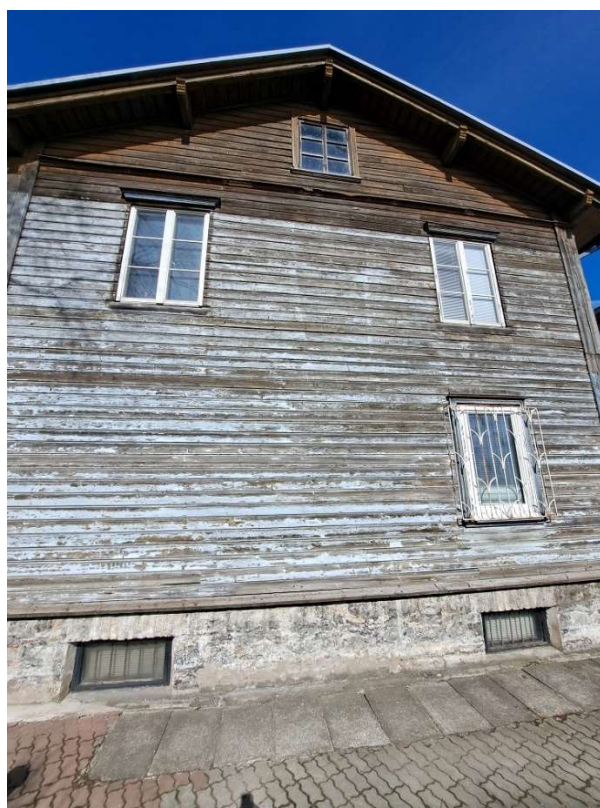
Joonis 15. Hoone fassaadi foto ja sillutisriba paekiviplaatidest

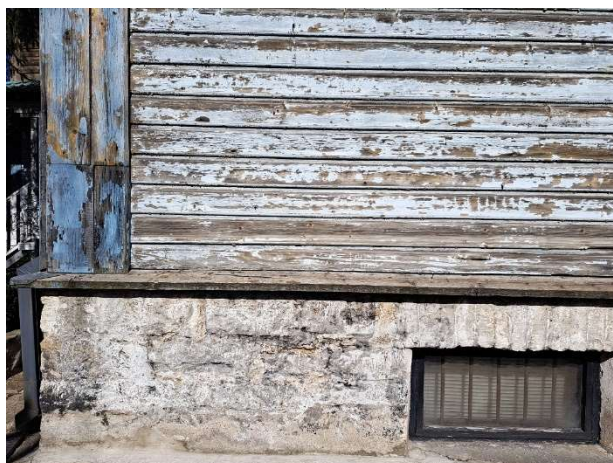
Joonis 16. Sokli foto

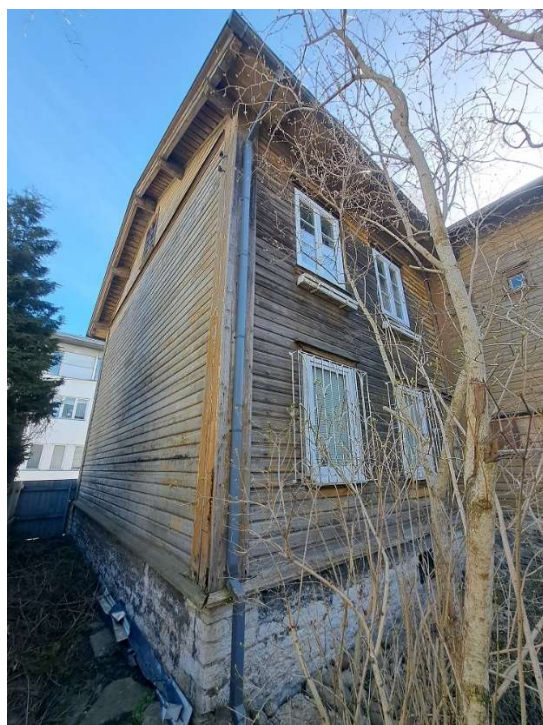
Joonis 19. Fassaadi nurga foto ja sadeveesüsteem

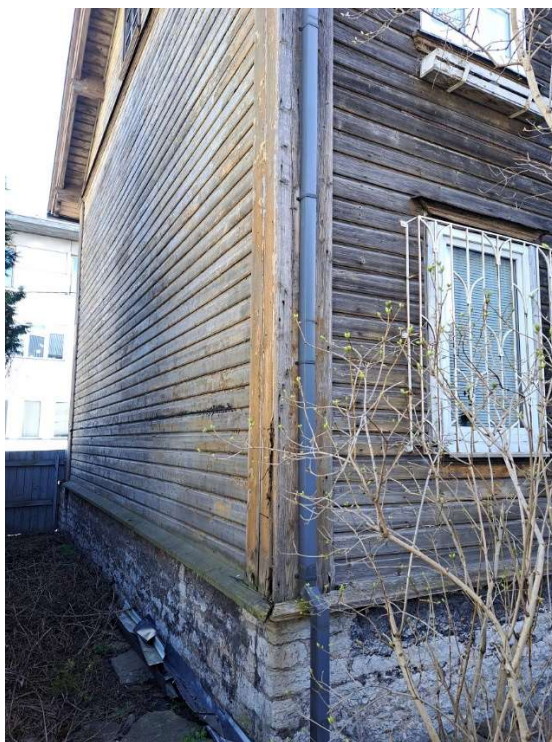
Joonis 20. Sadeveesüsteemi foto

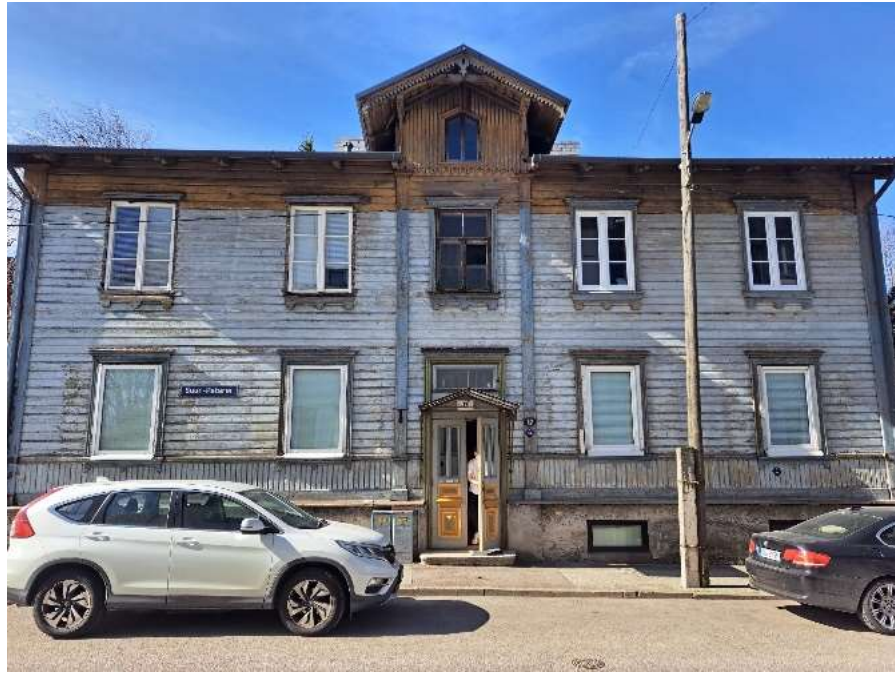
Välisuks Suur- Patarei tänava poolt on restaureeritud. Hoovipoolse trepikoja välisuks on esialgne. Kuna trepikoja konstruktsioon on kaotanud oma jäikust ja geomeetriat vajumise tõttu, kaotas seda ka ukseava.

Joonis 22. Välisukse foto

- Vahetada välja plastaknad vastavalt esialgsele projektile ning kujule;
- paigaldada aknaplekid;
- sokli osas sademetega kahjustatud aknad vahetada või restaureerida;
- trepikodade aknad tuleb taastada ning restaureerida;
- akna- ja palgivaheline ruum tuleb täita linatakuga;
- säilitada ja restaureerida metallosad – hinged, nurgikud, kremoonid;
- kuna osa akendest on juba vahetatud, siis restaureerimisel tuleb toota uued aknad vastavalt vanale projektile või kasutada vanu aknaid teisetest lammutatavatest hoonetest.

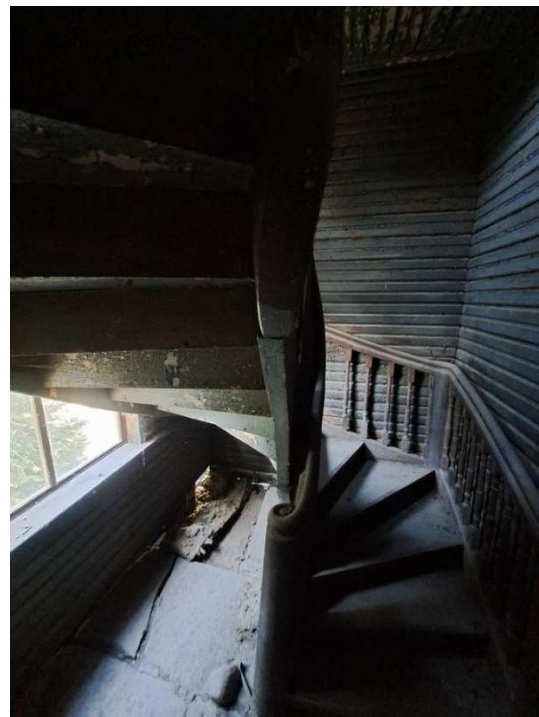
Teine trepikoda ei ole kasutusel. Põrandal on paekiviplaadid. Trepp on tehtud samas tehnikas ja materjalidest, nagu peatrepp. Trepikoja seinad on puitkarkass-seinad, mis on kaetud hõõveldatud puitvoodriga. Karkassi postide suurused on erinevad ja samm ebasümmeetriline. Karkassi postide alumised otsad on kahjustunud, kuna väljas veelaua puudumise tõttu on sattunud sadevesi konstruktsiooni. Trepp viib pööningule läbi originaalukse. Kõrvalkorteril on sama uks, juba puhastatud värvist ja on valmis renoveerimiseks.

Joonis 35. Teine trepikoda. Puitkarkass- seinad.

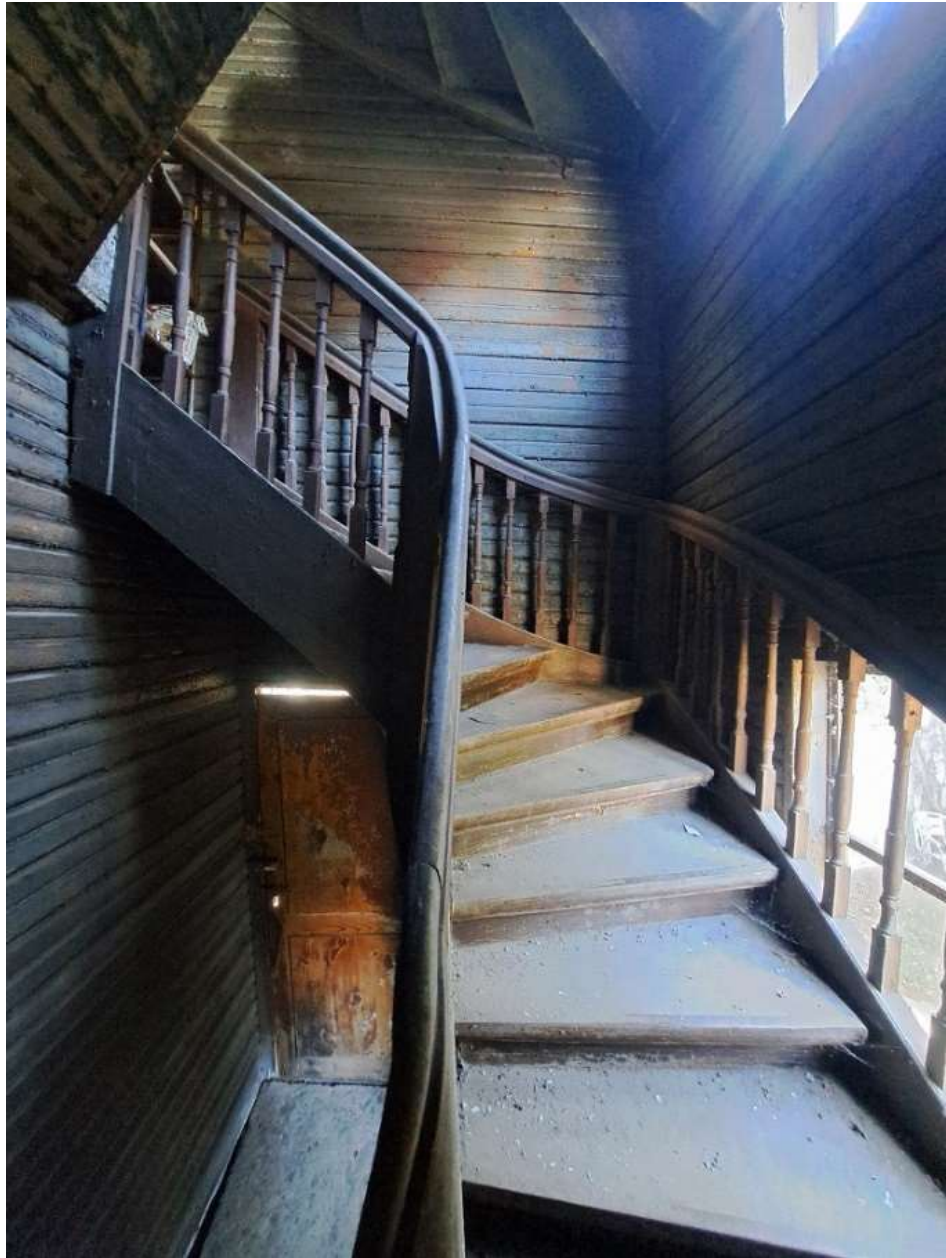
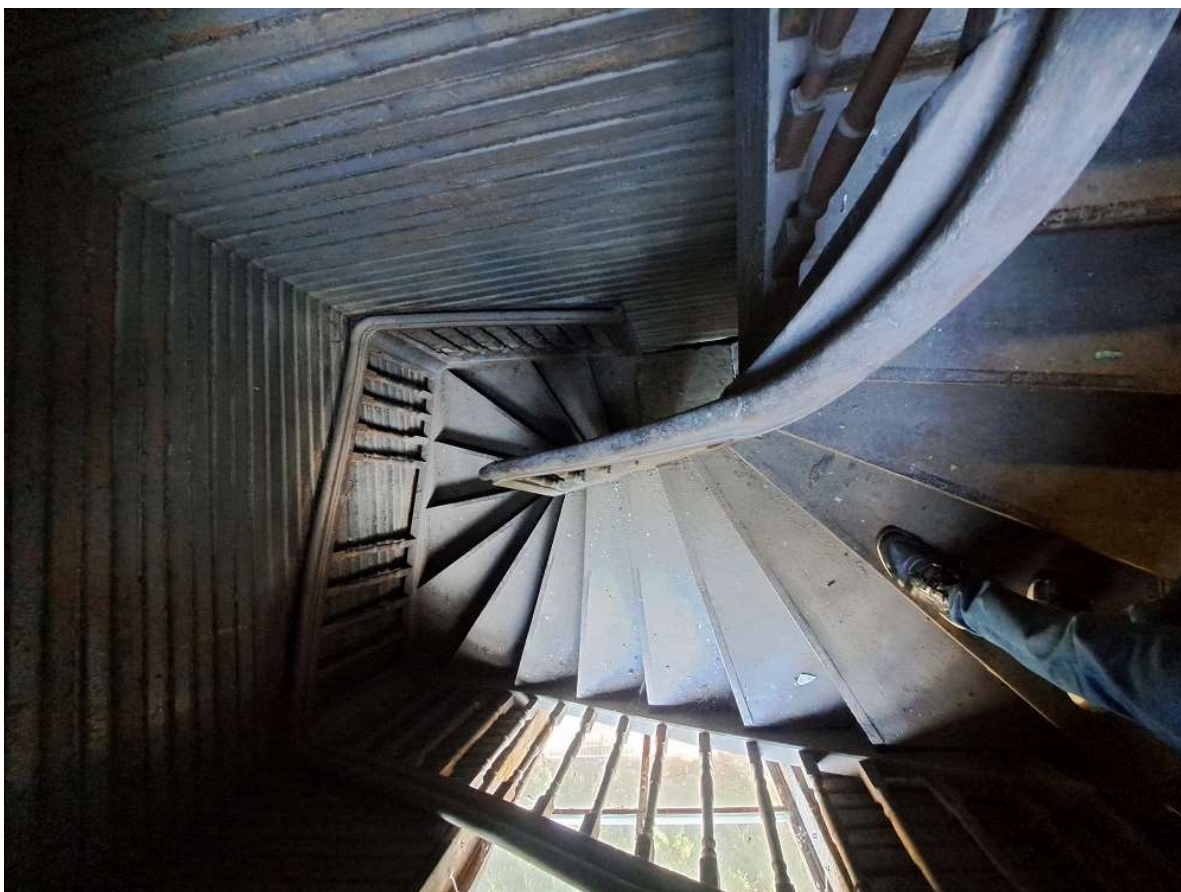
Joonis 36. Hoovipoolse trepikoja foto

- Käsipuudel ja balustraadidel tuleb teha värviuuring ning pärast värvida esialgse värviga. Puuduolevaid saab tellida ja valmistada vastavalt esialgsele kujule.
- Vigastatud ning kulunud osad vahetada vajadusel välja või parandada.
- Teise trepikoja trepp tuleb peale kandekonstruktsiooni parandamist sättida loodi.
- Trepikojad tuleb krohvida, et tagada Päästeameti nõuded tuletõkke kaitse osas.
- Säilinud tapeedi osas tuleb teha uuring ning võimalusel taastada ka tapeedid, mis vastaksid ajastule.
- Uksed puhastada värvist, parandada geomeetriat ning värvida, säilitades furnituuri.

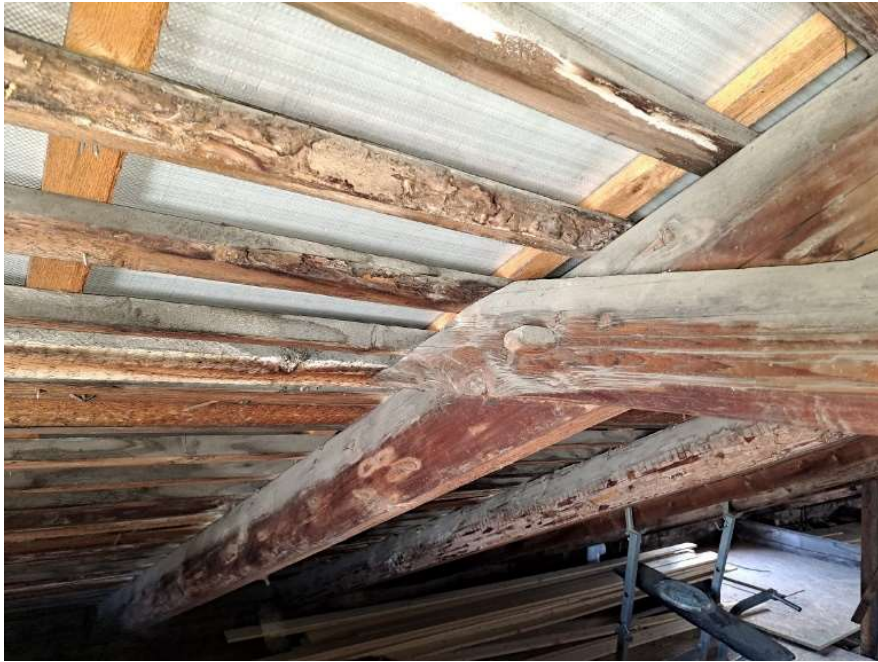
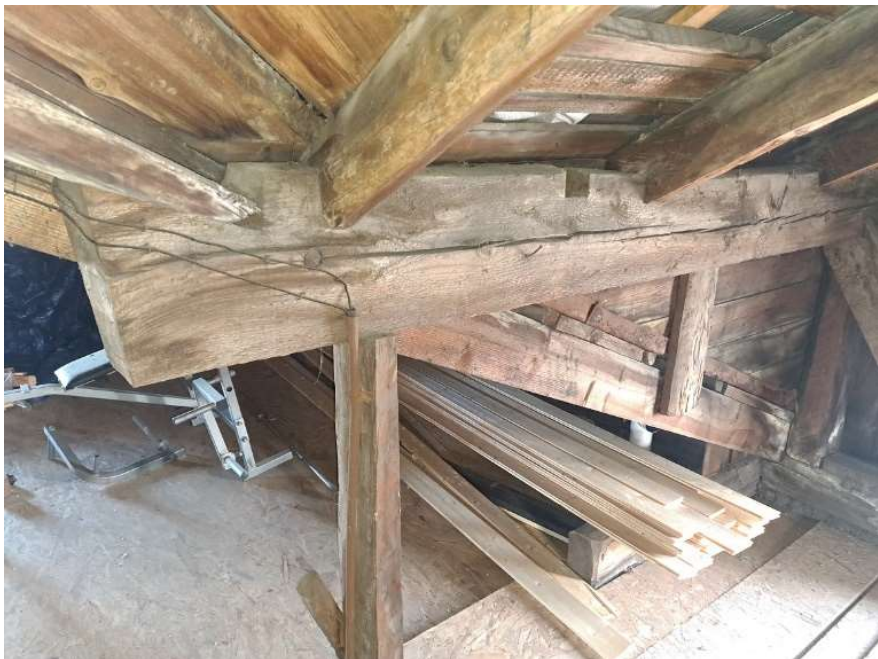
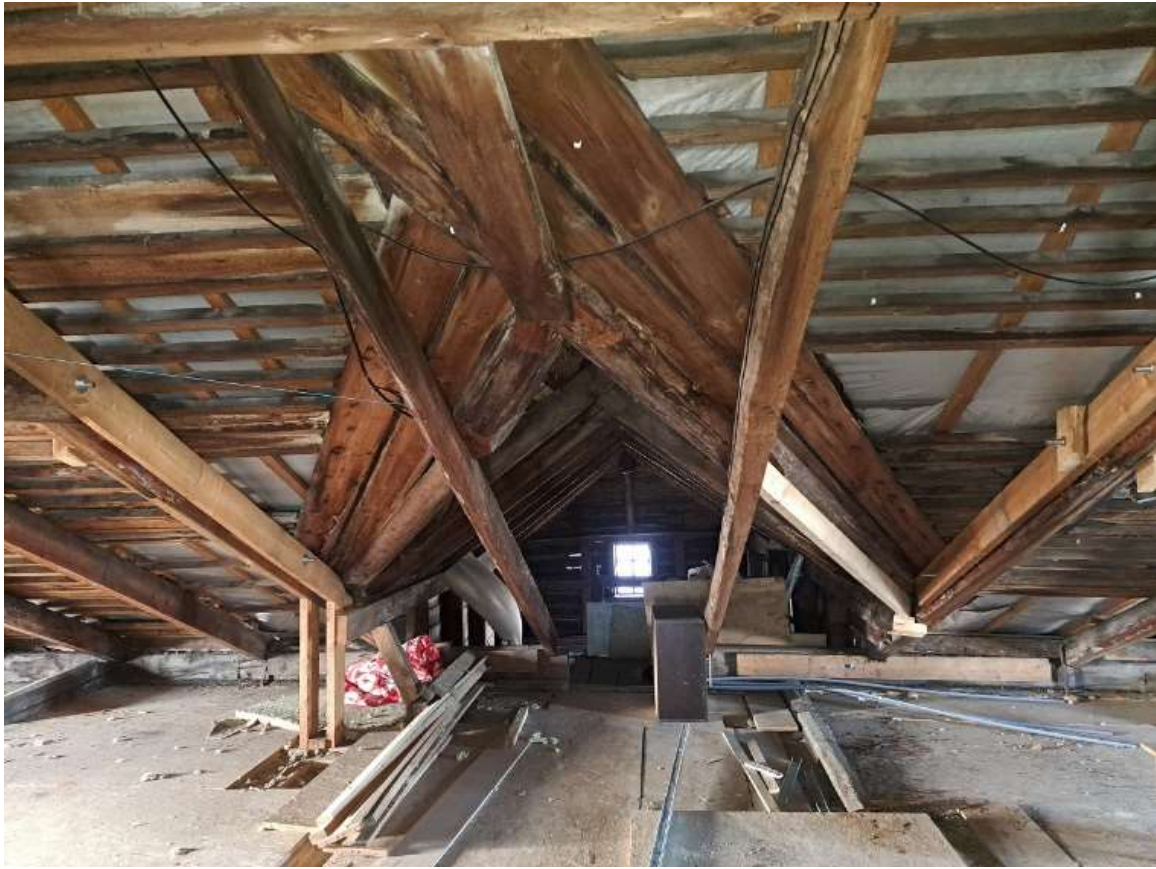
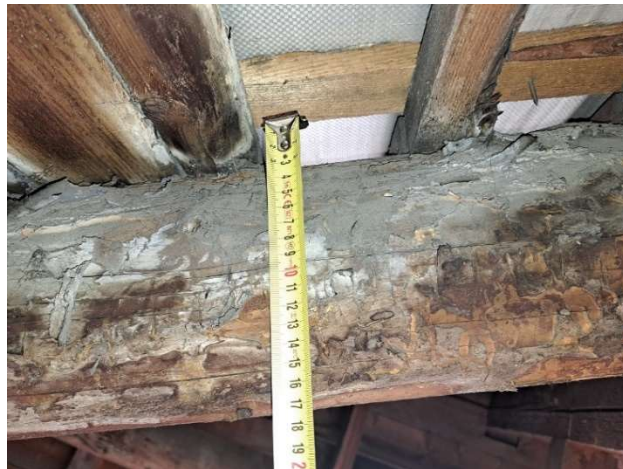
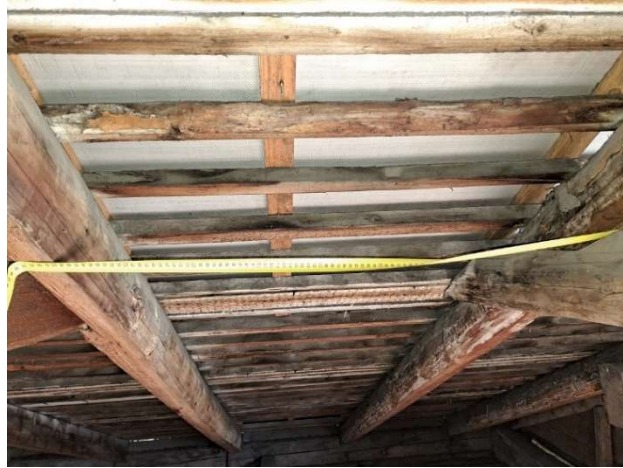
Hoone olemasolev katus on madal viilkatus. Katus on osaliselt renoveeritud. Paigaldatud on uus aurutõkkesmembraan, roovitis ning katuse profiilplekk. Katusekatte ei ole sobilik miljööaladele. Rekonstrueerimisel on vahetatud kahjustatud kandekonstruktsiooniosad. Katuse konstruktsiooni üldhinnang on hea. On paar lekkekohta, mis on seotud aurutõkkesmembraani vale paigaldusega. Katuse rekonstrueerimisel tuleb arvestada katusekalde säilitamist, katuseharja kõrgust ning proportsiooni säilitamist. Teisel korrusel asuvatel korteritel on säilinud originaaluksed, mõned neid üle värvitud. Korsten on renoveeritud. Renoveeritud on ka sadeveesüsteem.

Joonis 38. Katuse konstruktsioonid

- vaadata üle membraani liitekohad ning sadevee äravoolu süsteemi;
- asendada trapets profiilplekk valtsplekkiga;
- kontrollida sadeveesüsteemi toimivust;
- organiseerida sadevee äravool;
- säilitada katusel olevad väärtuslikud detailid;
- restaureerida hoone räästad.

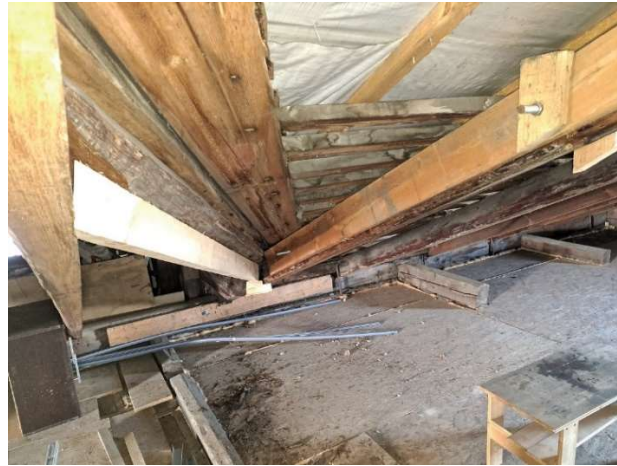
Joonis 43. Parandatud katuse konstruktsioonid

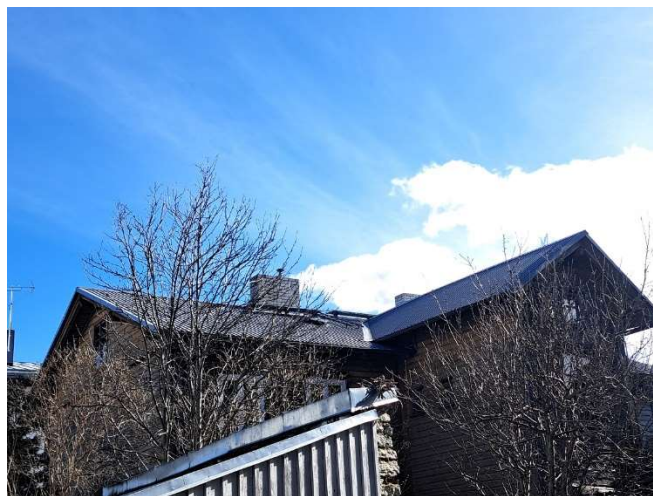
Joonis 44. Katusekatte foto Väike-Patarei tänava poolt.

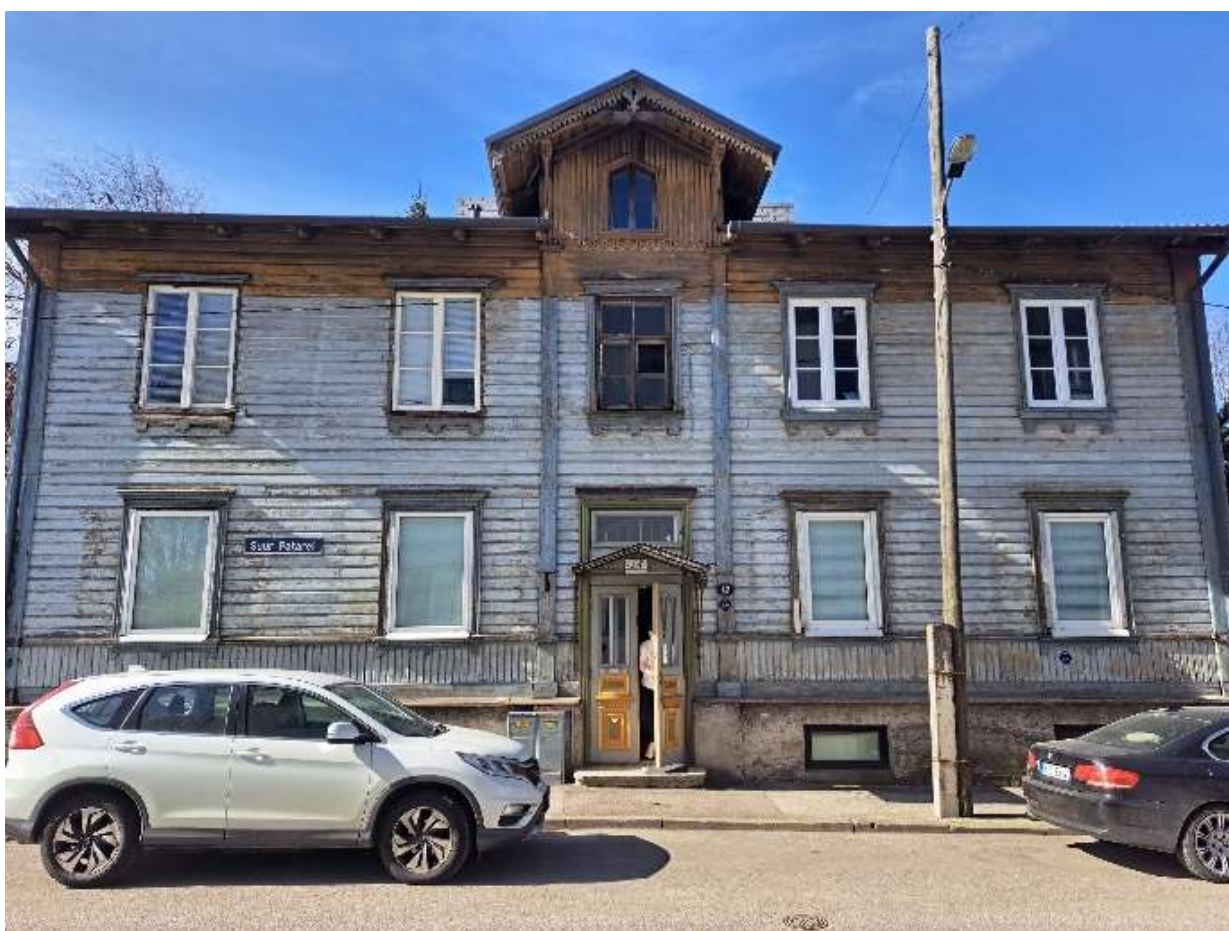
Joonis 45. Fassaadi foto

Maja asub miljöväärtslikul alal, kuid ei ole miljöväärtslik hoone (joonis 45). Hoone on Tallinna-tüüpi maja. Säilinud on avatud räästas ja viilualused saelõikelised sarikad ja pärliniotsad. Peavalisuks on väga ajastukohane detail, mis on väga väärtuslik.

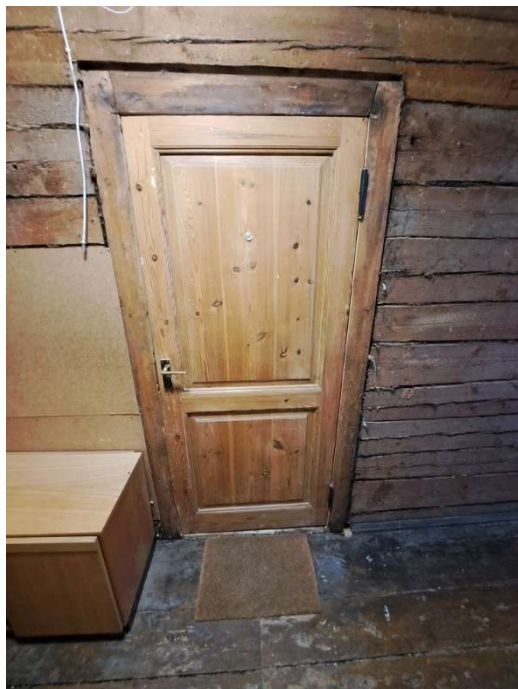
Joonis 46. Sisemine uks

Interjööris saab nimetada väärtuslikeks detailideks sisetreppede (joonis 47 ja 48), tapeetide jääke ja siseuksi (joonis 46).
