EESTI KUNSTIAKADEEMIA  
Kunstikultuuri teaduskond  
Muinsuskaitse ja konserveerimise osakond

## LÄÄNE TALU

Kuru küla, Alutaguse vald, Ida-Virumaa

Arhitektuuri konserveerimise ja restaureerimise täiendkoolituse lõputöö

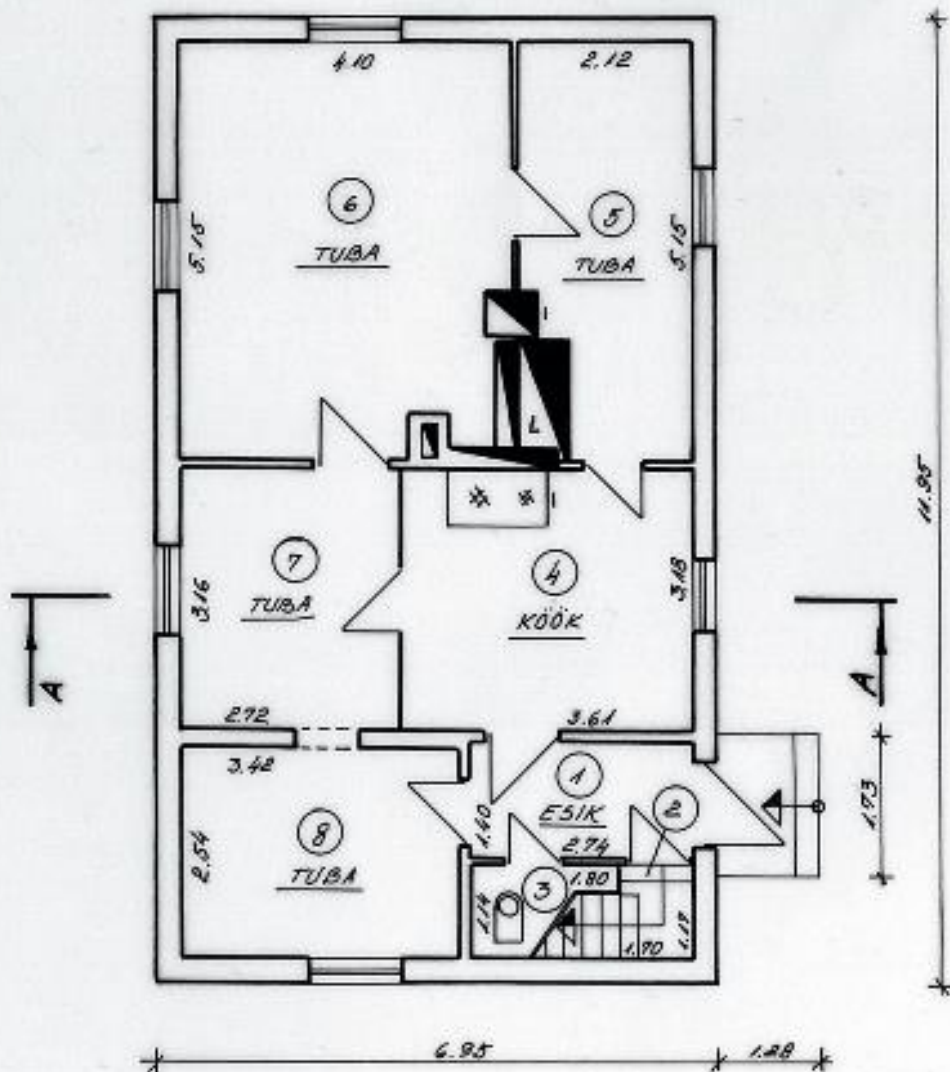
① ELAMU PÕHIPLAAN  
1:100

Illustratsioon 4. Eluhoone põhiplaan 1999. aasta inventariseerimisjooniselt.<sup>15</sup> Muudatused ruumides võrreldes tänapäevasega: toa nr. 7 ja köögi vahelist seina enam ei ole. Köögi ja toa nr. 5 vaheline uks on kinni ehitatud.

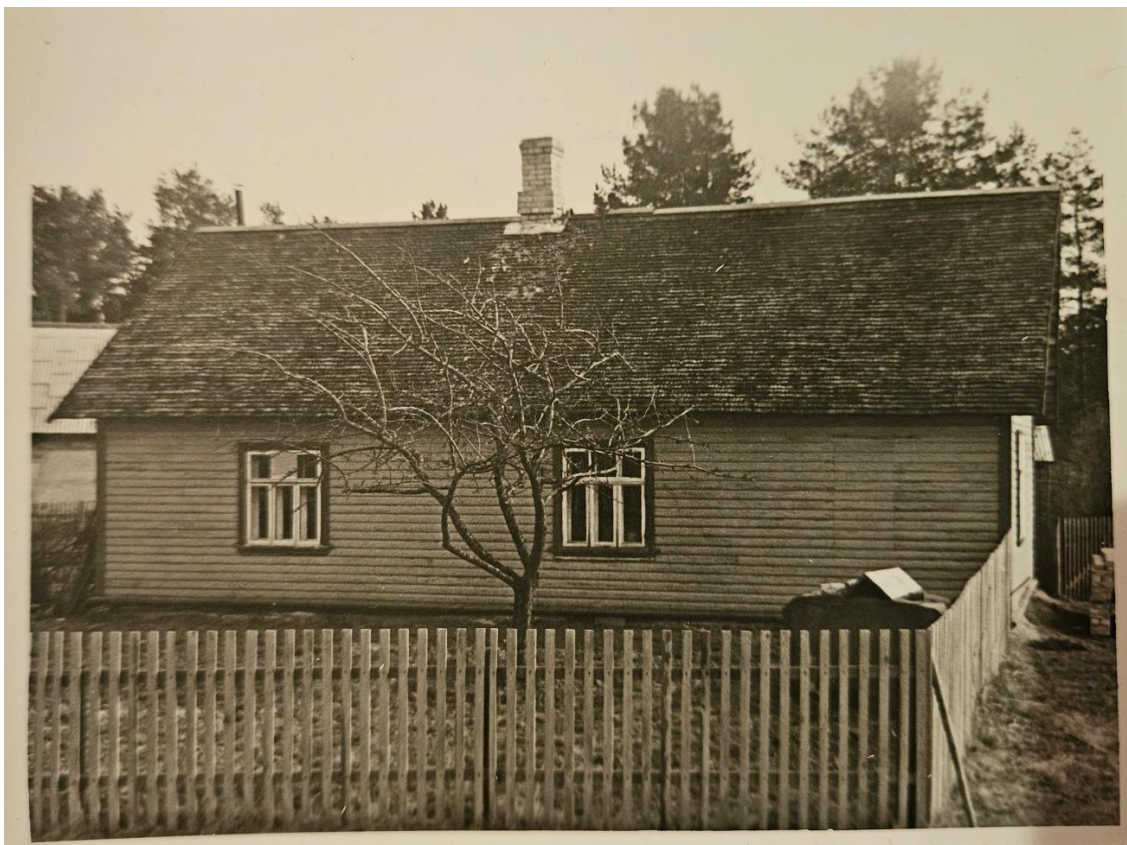
Teadadolevalt ei ole ruume ja nende funktsioone muudetud ega ringi tõstetud, välja arvatud 2006. aastal, kui kööki laiendati ja millele lisandus söögituba ühe magamistoa arvelt. Fotolt nr. 2 on näha fassaadilaudade katkemist, mis lubab arvata, et selles seinas on aken kinni ehitatud. Kuna see majakülge on olnud läbi aegade alati jahedam olnud, võib akna kinni ehitamise põhjuseks olla parem soojapidamise tagamine. Niisamuti on veel üks aken idapoolses välisseinas kinni ehitatud. Tänapäevaks on vahepeal välja vahetatud puitaknad väsimusmärke välja näitama hakanud. Lisaks on esialgne pilpakatus välja vahetatud eterniidi vastu, mis siiaaani hoonet edukalt välikeskkonna eest on kaitsnud.

Foto 2. Lääne talu pildistatuna põhjaküljelt. Aastaarv ja autor teadmata.

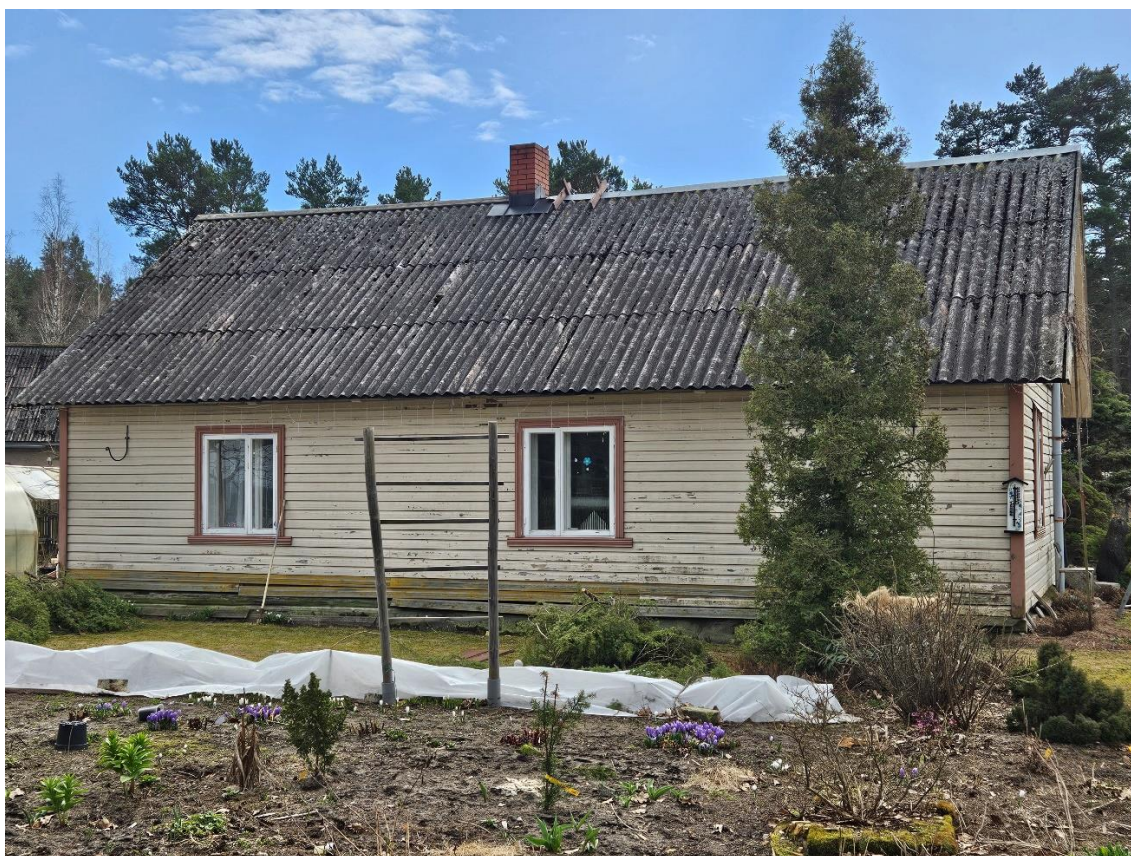
Foto 3. Lääne talu tänapäeval pildistatuna põhjaküljelt. 13.04.2024. Autori foto.

Hoone esialgseid aknaid säilinud ei ole. Kõik aknad on 2000ndate alguses uute, ise valmistatud puitakende, vastu välja vahetatud (foto nr 3). Hiljem on köögi (hoone lõunapoolsel küljel asuv) aken vahetatud ka plastpakett akna vastu. Ustest on säilinud sisemised puidust tahveluksed, välja vahetatud välisuks on praeguseks kulunud – seda nii värvi kui ka puidu kulumismärkide poolest.

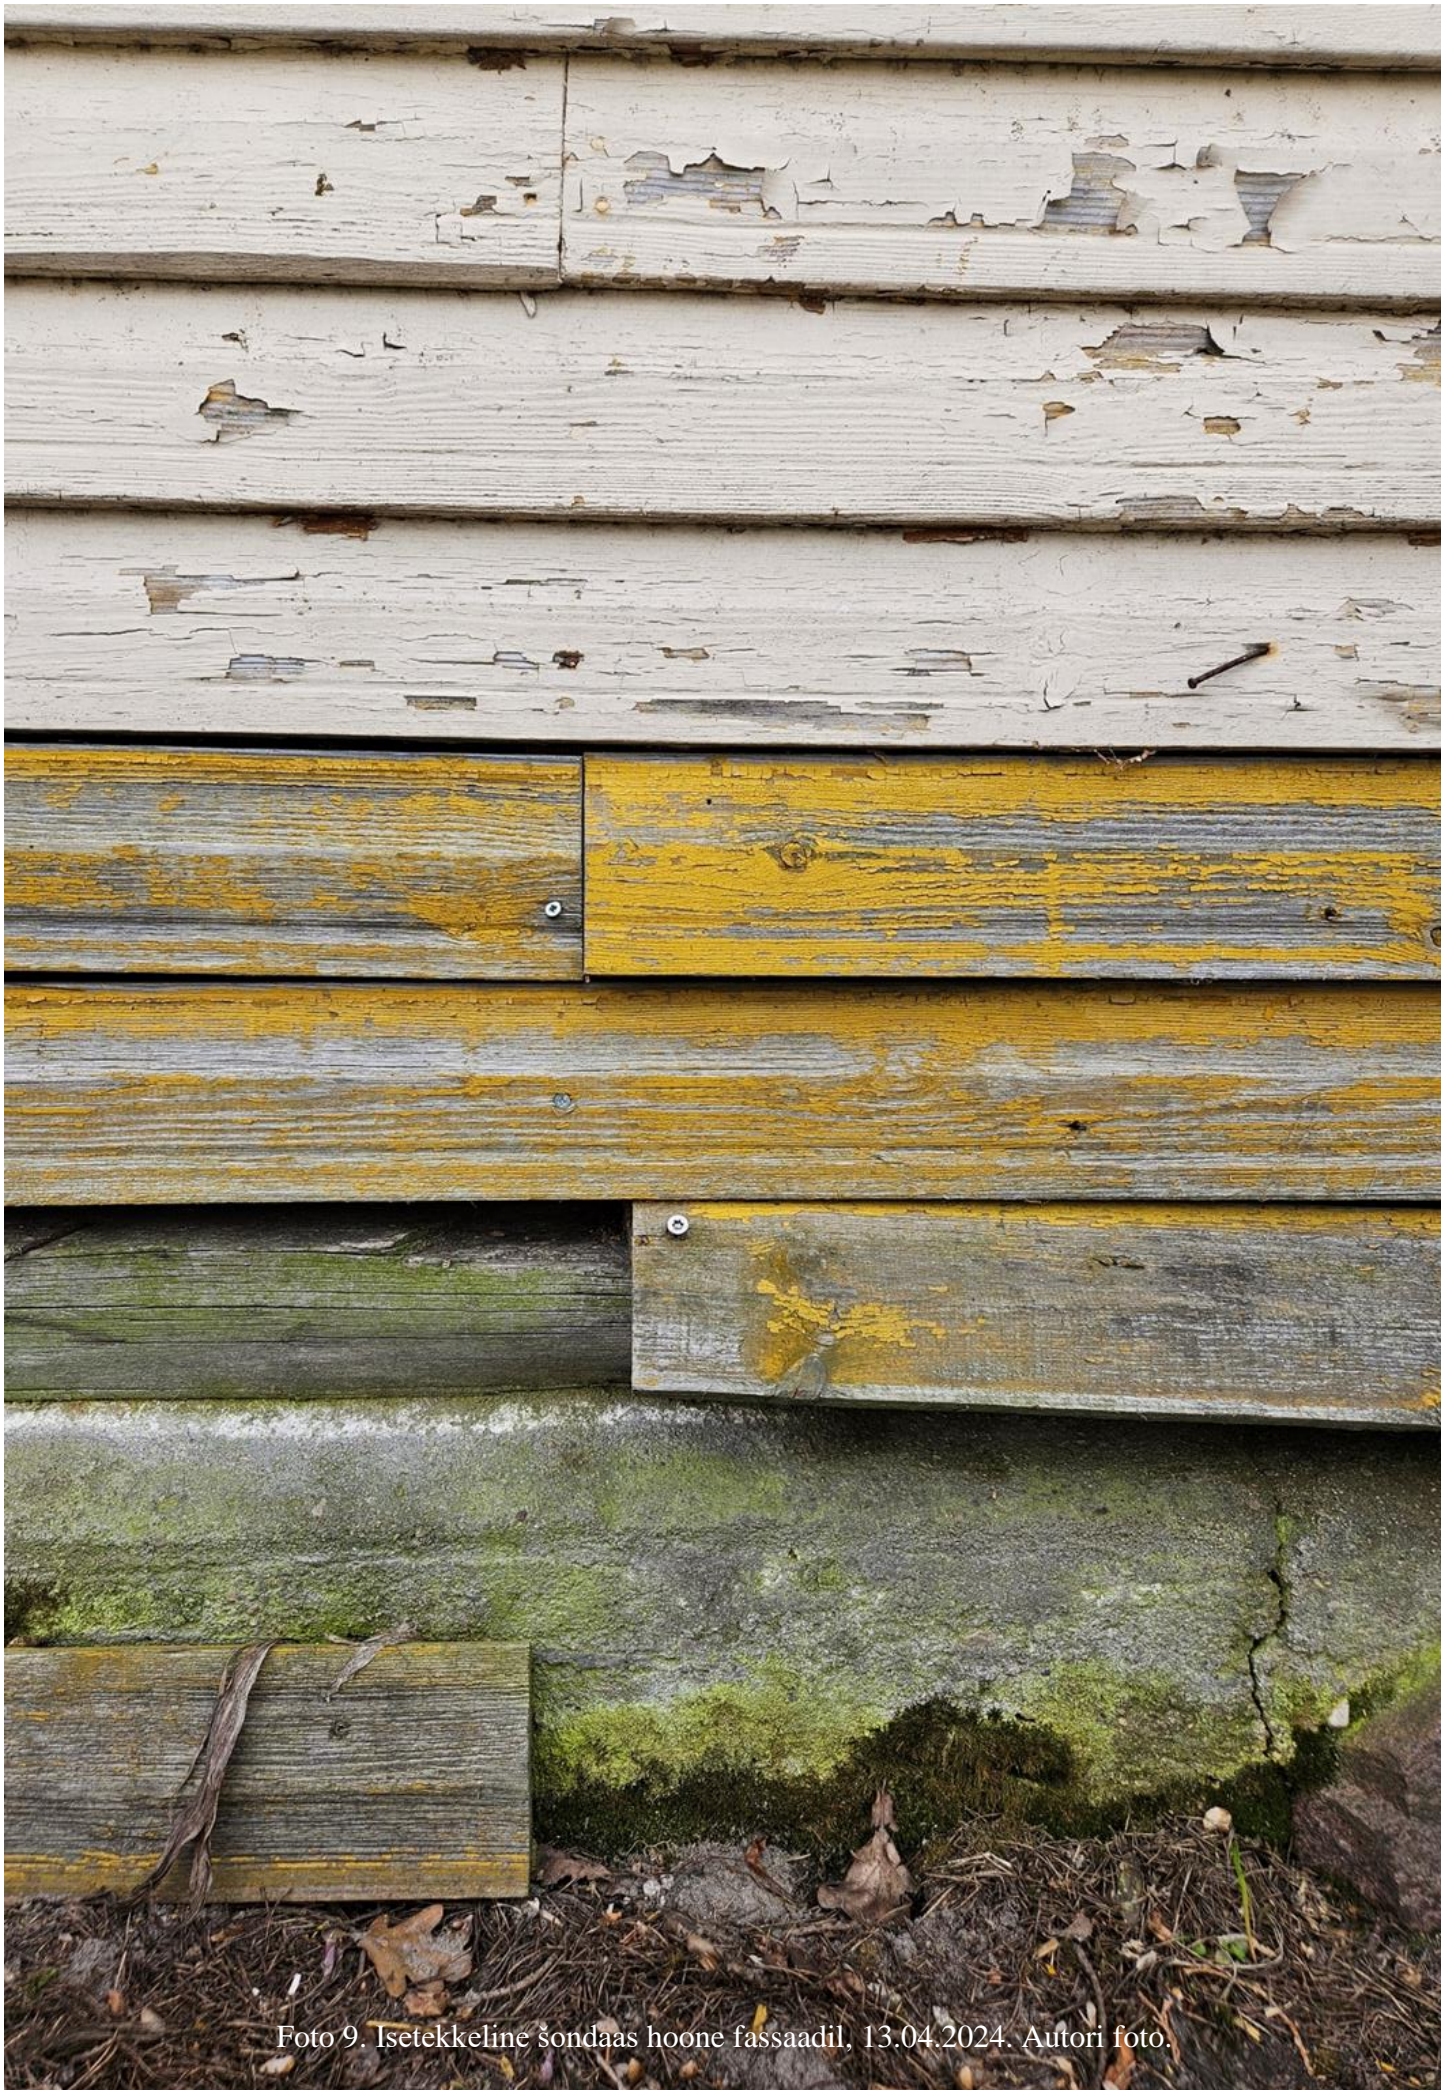
Foto 9. Isetekkeline šondaas hoone fassaadil, 13.04.2024. Autori foto.

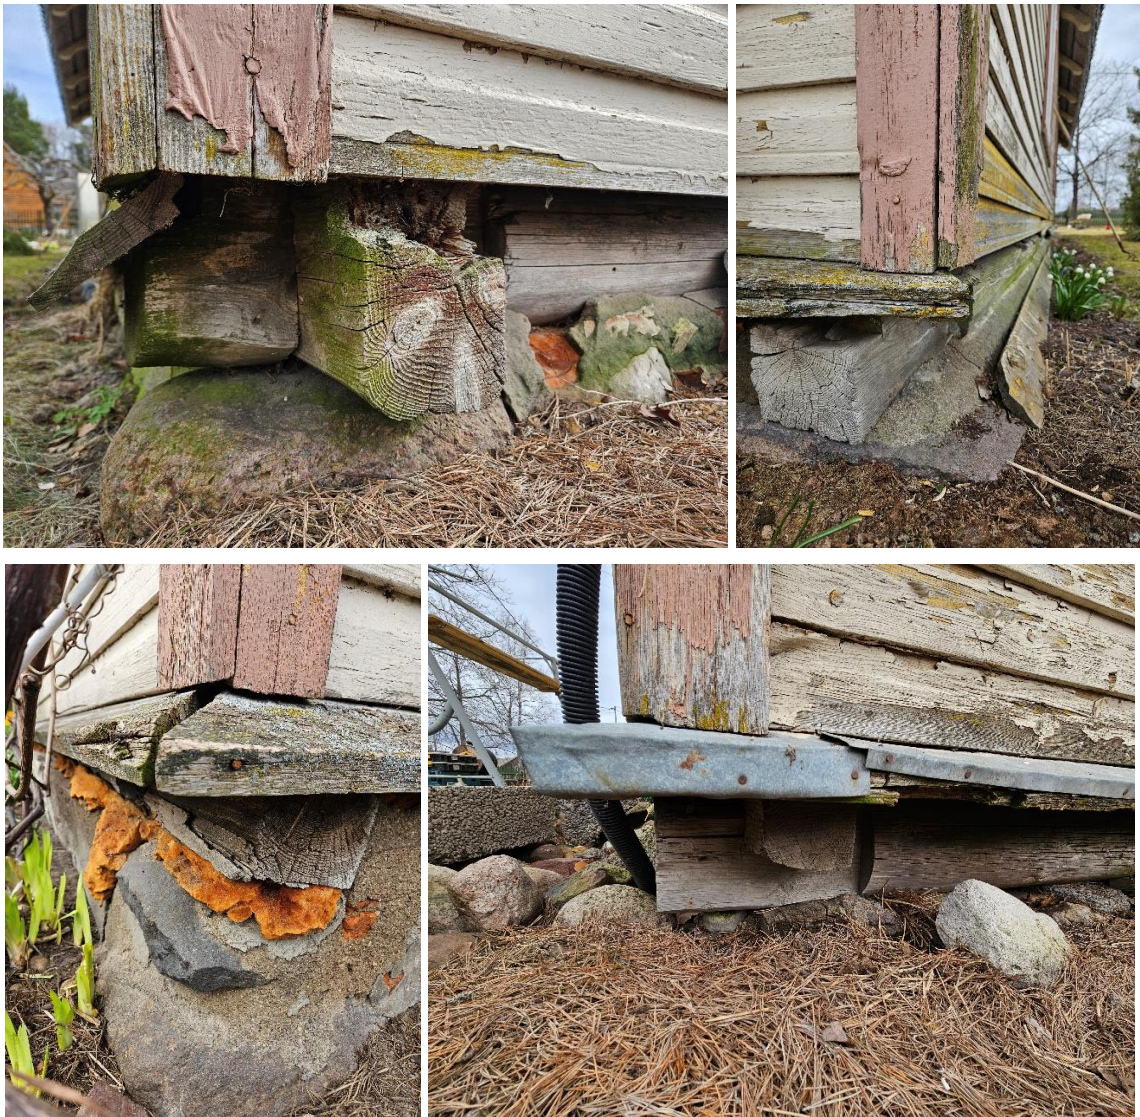
Fotod 4–7. Hoone fassaadi nurkade seisukord. All vasakul on näha käepäraseid parandustöö jälgi. 13.04.2024. Autori foto.

Sokliosa alumine serv on võrdlemisi madalal, mis võib olla põhjuseks, et palgired on suure niiskuskooormuse all pehkinud.

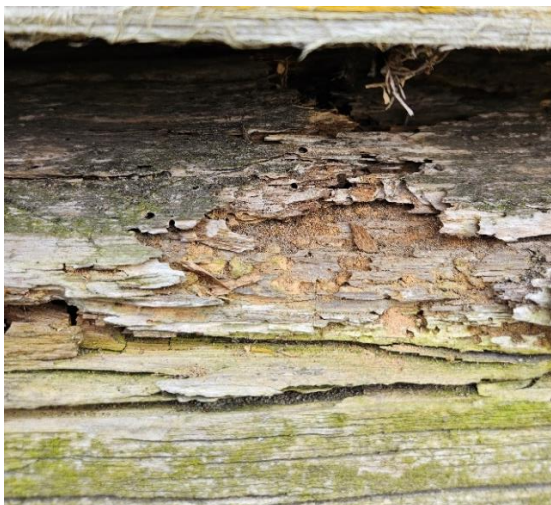
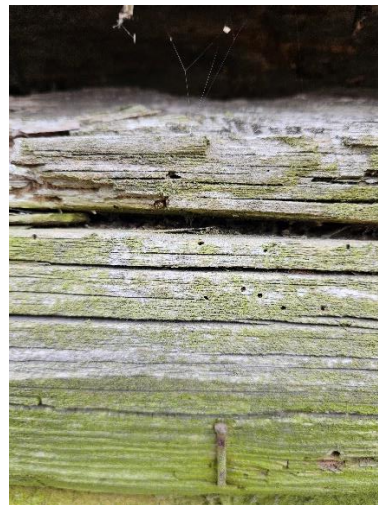
Foto 8. Näide hoone alumise palgi mädanemisest ja putukakahjustustest, 13.04.2024. Autori foto.

Fassaaditöödest tasub kaaluda palkseina kahjustunud osade väljavahetamist. Elamu soojustus, tuuletõkkeplaat ning voodrilaud tuleb asendada. Soojapidavuse mõttes oleks kindlasti otstarbekas pööning soojustada.

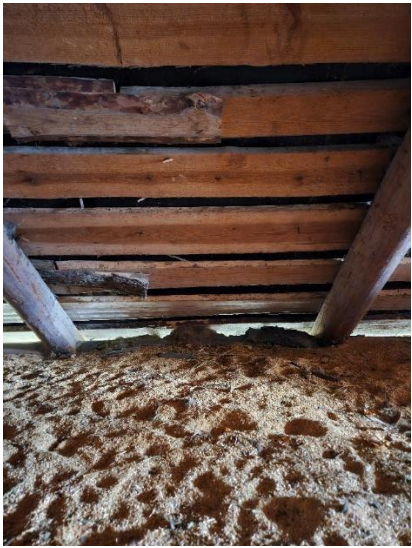
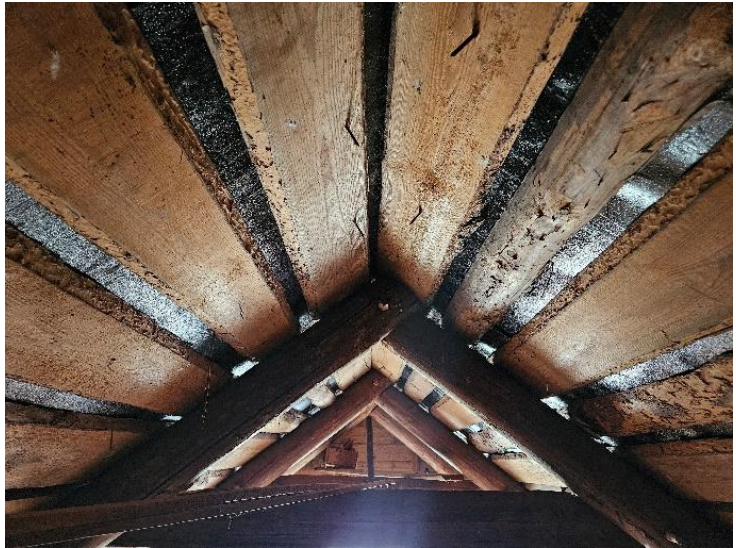
Teisel korruse pööningu vahelae täiteks on kasutatud saepuru,<sup>16</sup> mille üldist seisukorda võib pidada rahuldavaks. Elamu ehitamise ajal lae peale lisatud soojustus – saepuru, linaluu ja heinte segu – ei taga tänapäevastele vajadustele vastavat soojapidavust, kuna soojustuskihi paksus on

õhuke (<20 cm) ja soojuseri juhtivus on kõrgem kui praegu levinud soojustusmaterjalidel.

Foto 12. Pööning. Vasakul lahtine saepuru täide, paremal pööningu lagi. 13.04.2024
