KATALOOG

## 1. NIMEKIRI KAIS MATTEUSE INVENTEERITUD LAGEDEST

## 2. NIMEKIRI REESI SOODLA INVENTEERITUD LAGEDEST

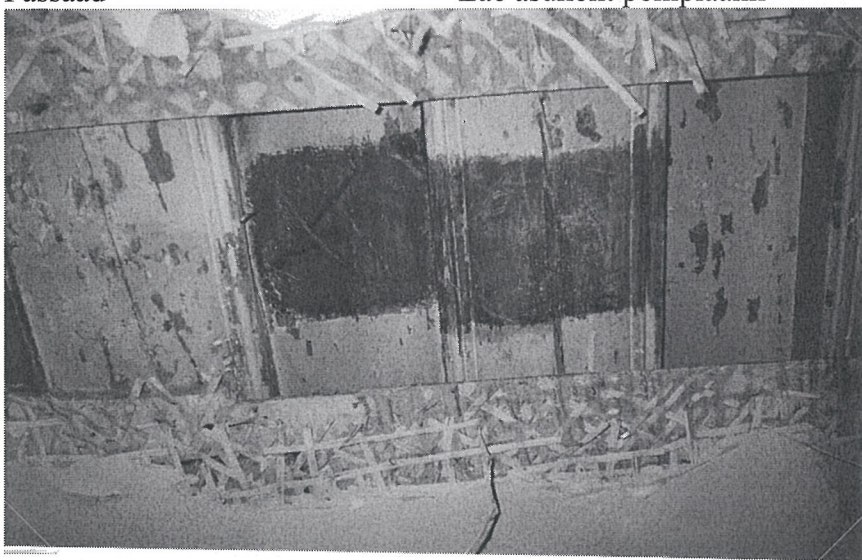
1. ÜLDVAADE TALALAGI TUBA 6.

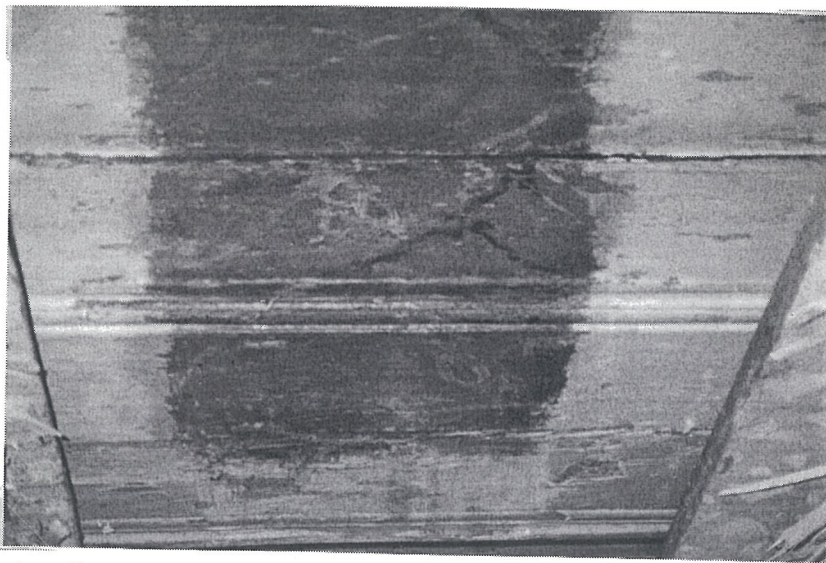
2. LÄHIVAARDE TALA KÜLGELE. TUBA 6.

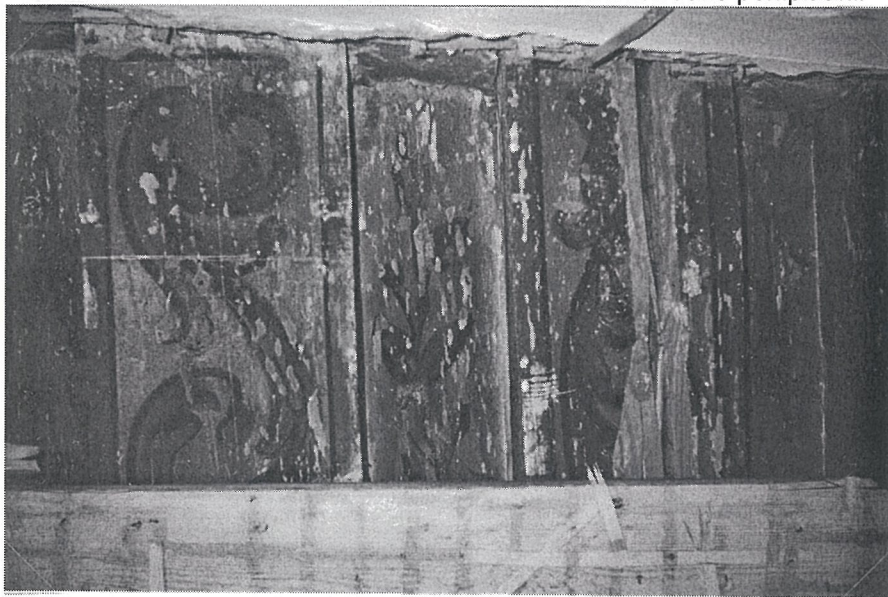
7. ÜLDVAADE LÄELE TUBA 22

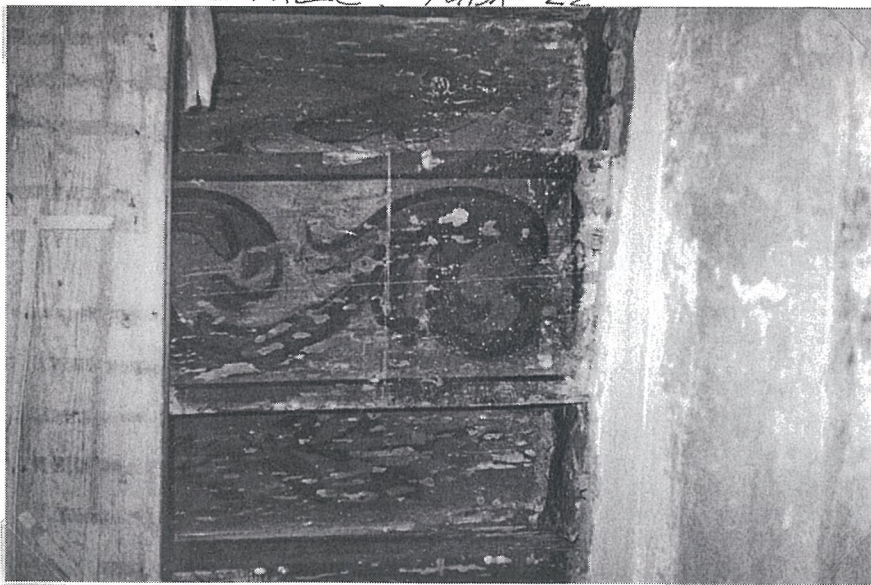
8. LÄHIVAADE OSALISELT PUHASTATUD TALALE  
TUBA 22

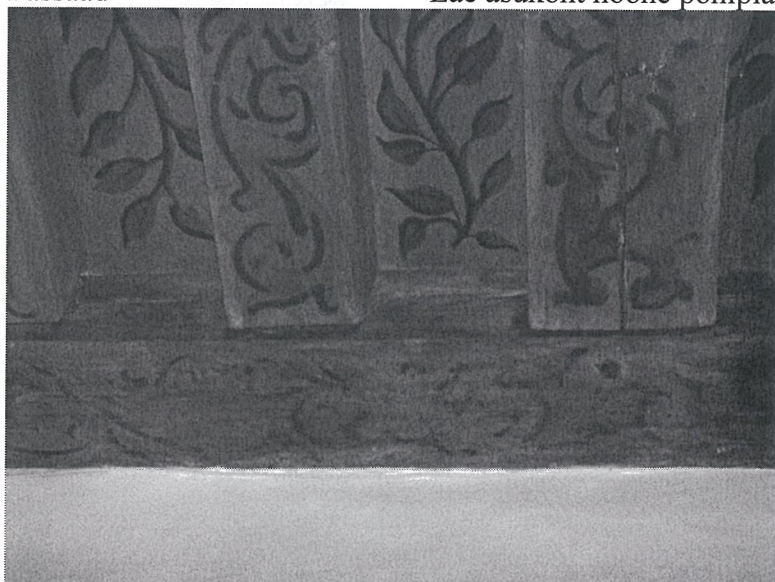
Säilinud fragment originaalist mantelkorstna ääres

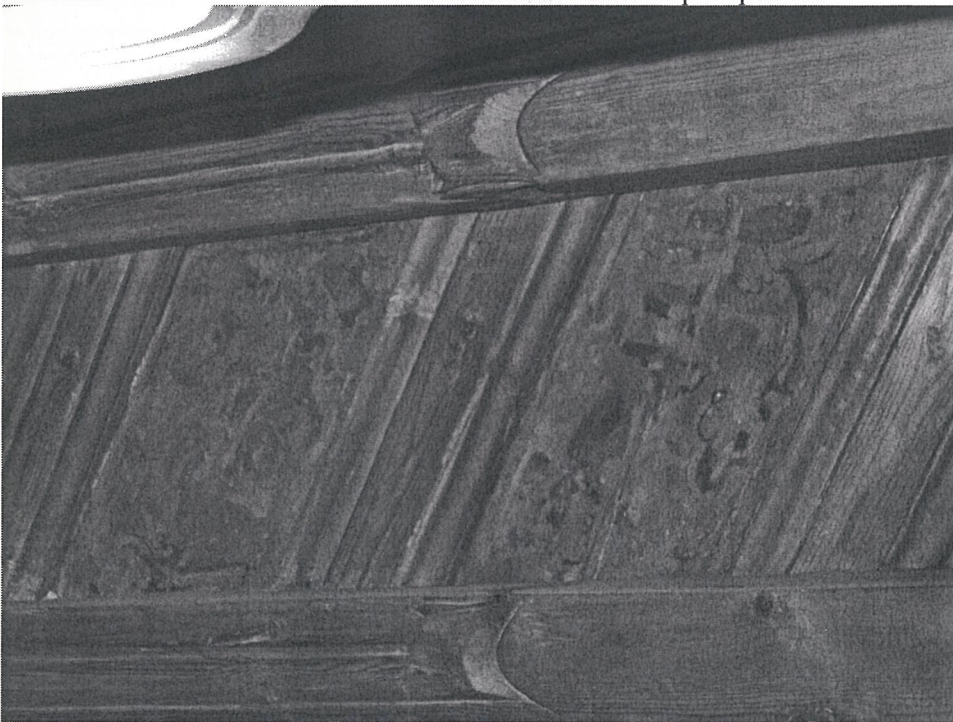
Säilinud fragmendid maalingukihist laudisel

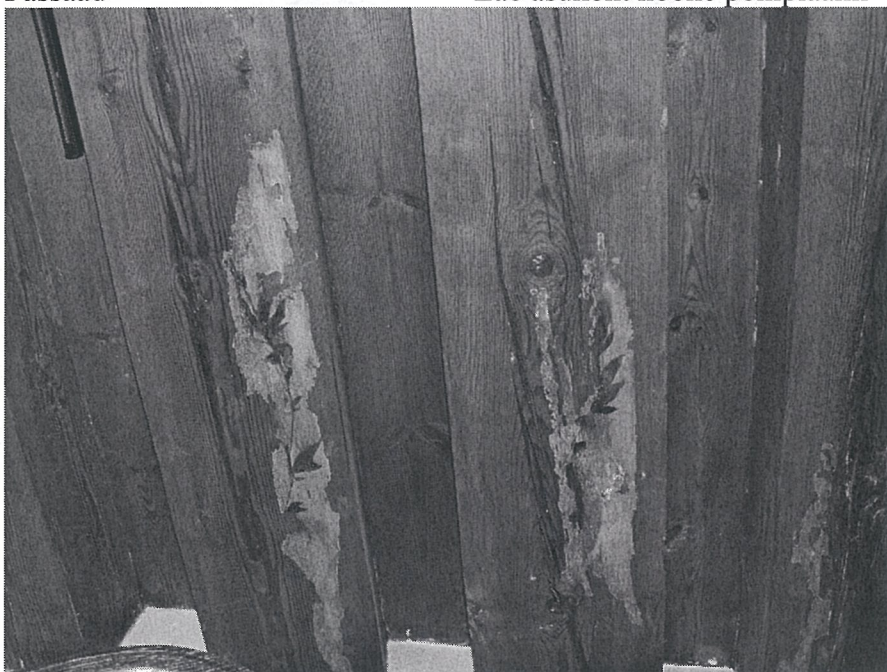
Fragmendid maalingukihist taladel

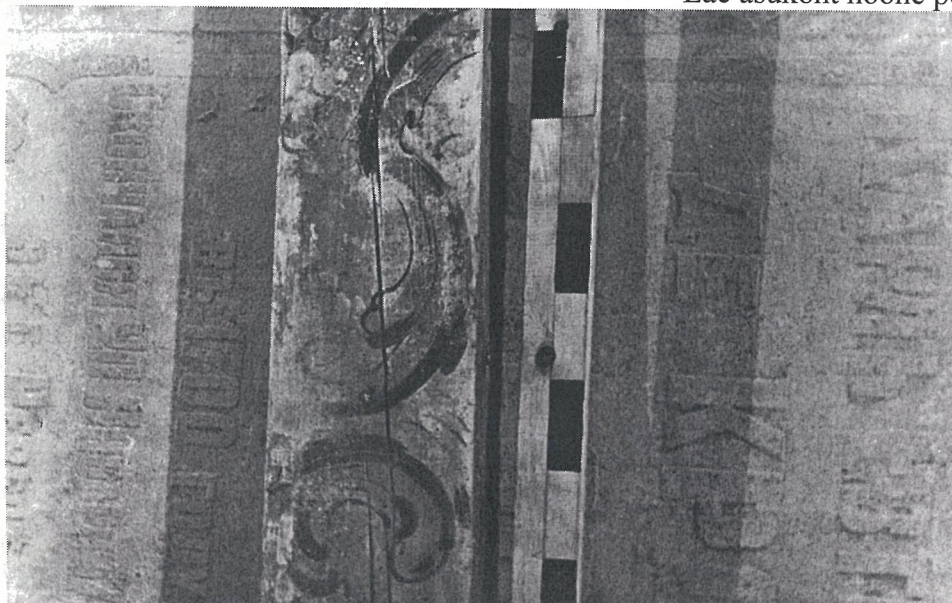
Pärast tulekahju säilinud maalinguga

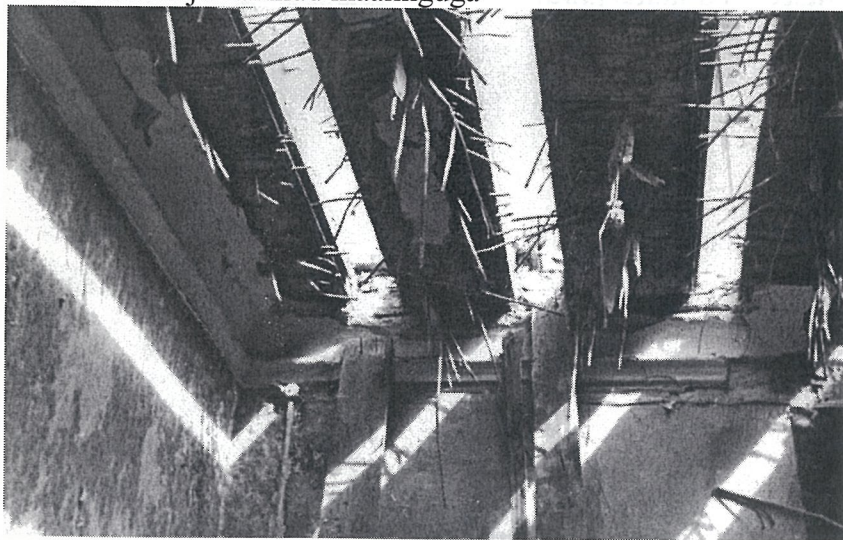
Vaade laele lammutustööde ajal

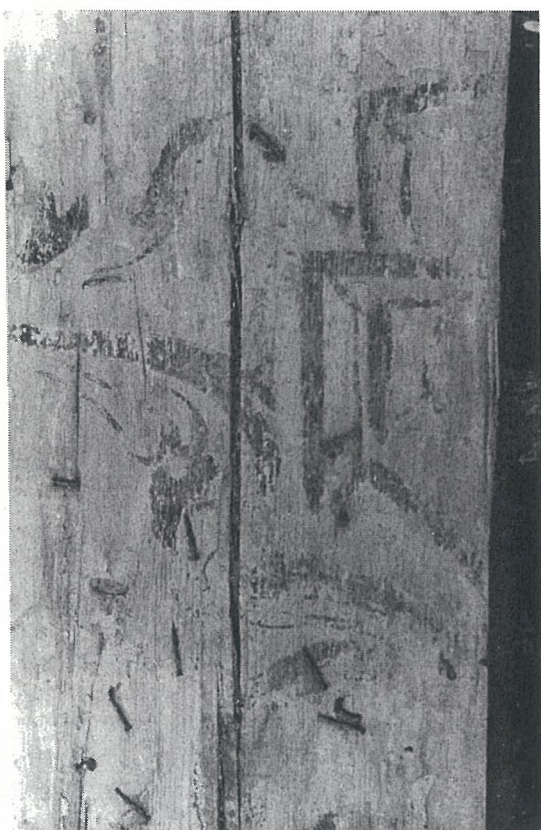
Fragmendid maalingust laelaudisel
