# EESTI KUNSTIAKADEEMIA

## Reidikai objekti kaardistamine, tehnilise seisundi hindamine ja ettepanekud säilitamiseks

2024/2025 õppeaasta arhitektuuri konserveerimise ja restaureerimise täiendkoolituse lõputöö

Tallinn 2025

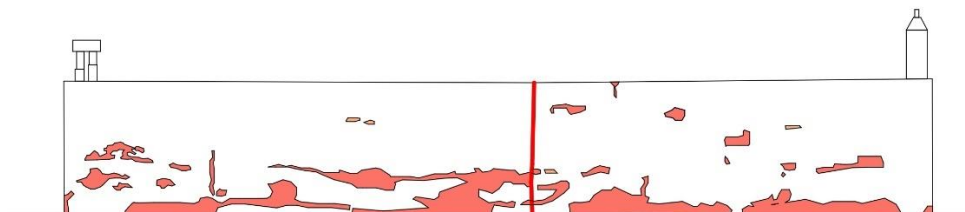
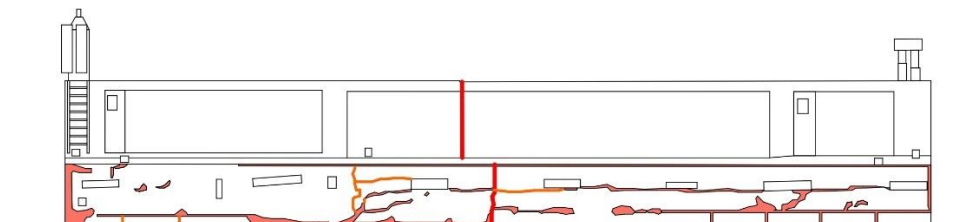
*Joonis 11. Pinnakahjustuste kaart pikkikülgedest. Autori joonis*

- Pindmine kahjustus
- Pindmine kahjustus, sügavam kui 3cm
- Tervet Reidikai keskosa läbiv prao joon
- Visuaalselt nähtavad praod

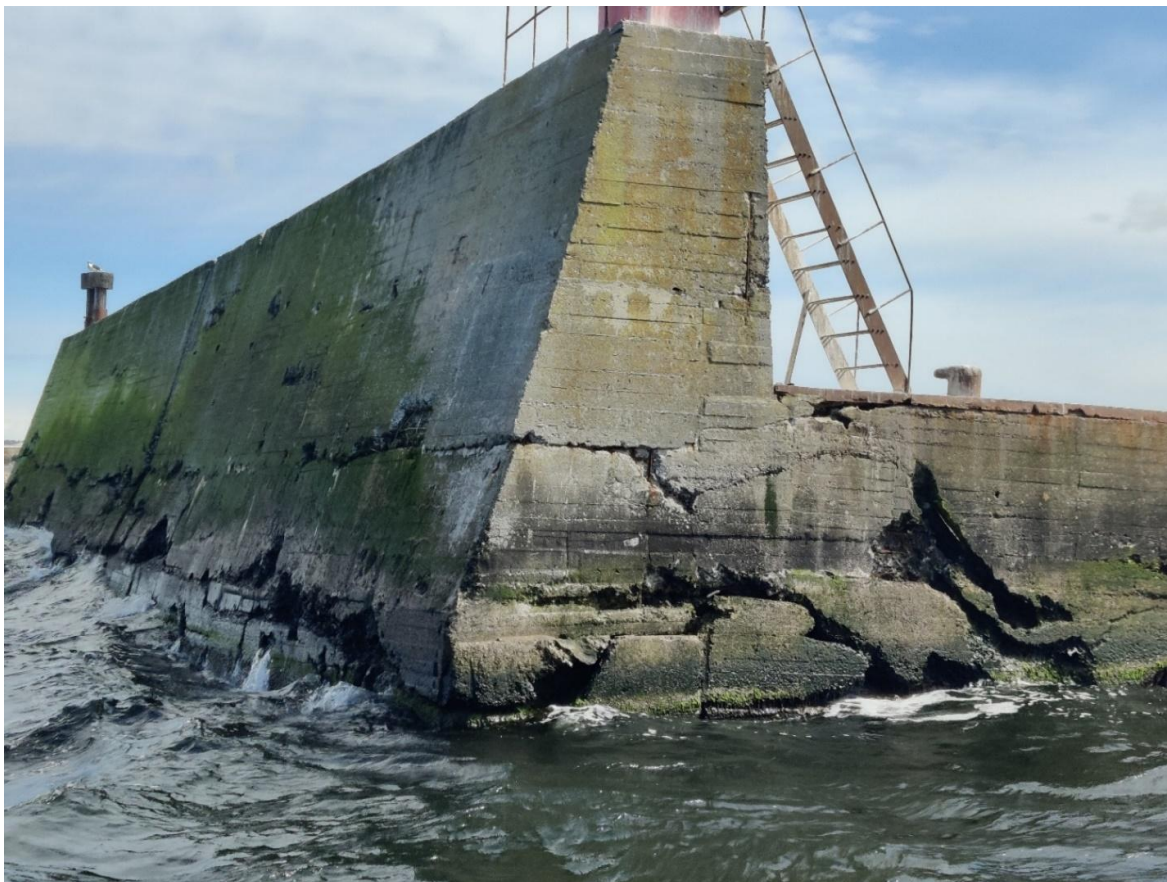
Esmalt teostasin visuaalne vaatluse ümber terve Reidikai. Kõik objekti küljed on saanud kahjustusi raudbetooni kihile. Suurimad neist paiknevad Reidikai loodeküljes (vaade avamerelt) ja edelapoolses tipus (vaade Tallinna sadamast). Antud külgede puhul on tegu ka kõige suuremat koormust saavate aladega, kust lainetus otse merelt ja reisilaevadelt on kõige intensiivsem. Kahjustuste puhul on näha, et eemaldunud on betoonitükid, mille sügavus on vahemikus 6-12 cm. Paljastunud on nii välise raudbetoonkihi armeering kui ka selle all peituvad monteeritud betoonelemendid.

*Foto 4. Visuaalne inspeksioon läänest. Pildil näha suured betooni kahjustused edela- ja loodepoolses mahus. Autori foto, Aprill 2025*

Betoonkehand vajaks kindlasti laboratoorseid analüüse nii tsemendi kui ka sarruse kvaliteedi kohta. Soovituslik oleks ka objektil hinnata betooni kvaliteeti näiteks ultrahelimeetodil või löökresonantsi meetodil. Tekkinud kahjustused betoonkehandites tuleks likvideerida. Esmalt puhastada elemendid samblast ja vetikatest, seejärel valmistada ette raudbetooni pinnad – kahjustunud osad mehhaaniliselt eemaldada, sarrused puhastada ja võimalusel töödelda korrosioonivastase ainega. Kohad, kus sarrus läbi roostetanud, paigalda võimalusel uus armatuurvõrk. Seejärel teostada betoonivalu. Tööde teostamisel kasutada betooni ja armeeringut vastavalt nõutud keskkonnaklassile.

Reidikai põhimahu osas on horisontaalne betoonpind saanud laialdasi kahjustusi, eriti äärekohtades ja liitumiskohtades metalldetailidega. Vajalik oleks pindade puhastamine ja kahjustunud betooni eemaldamine, ning uue betoonikihi valamine. Kui ei soovita koheselt uut kihti valada siis vähemalt väljapuhastatud betooni töötlemine hüdrofoobse vahendiga.

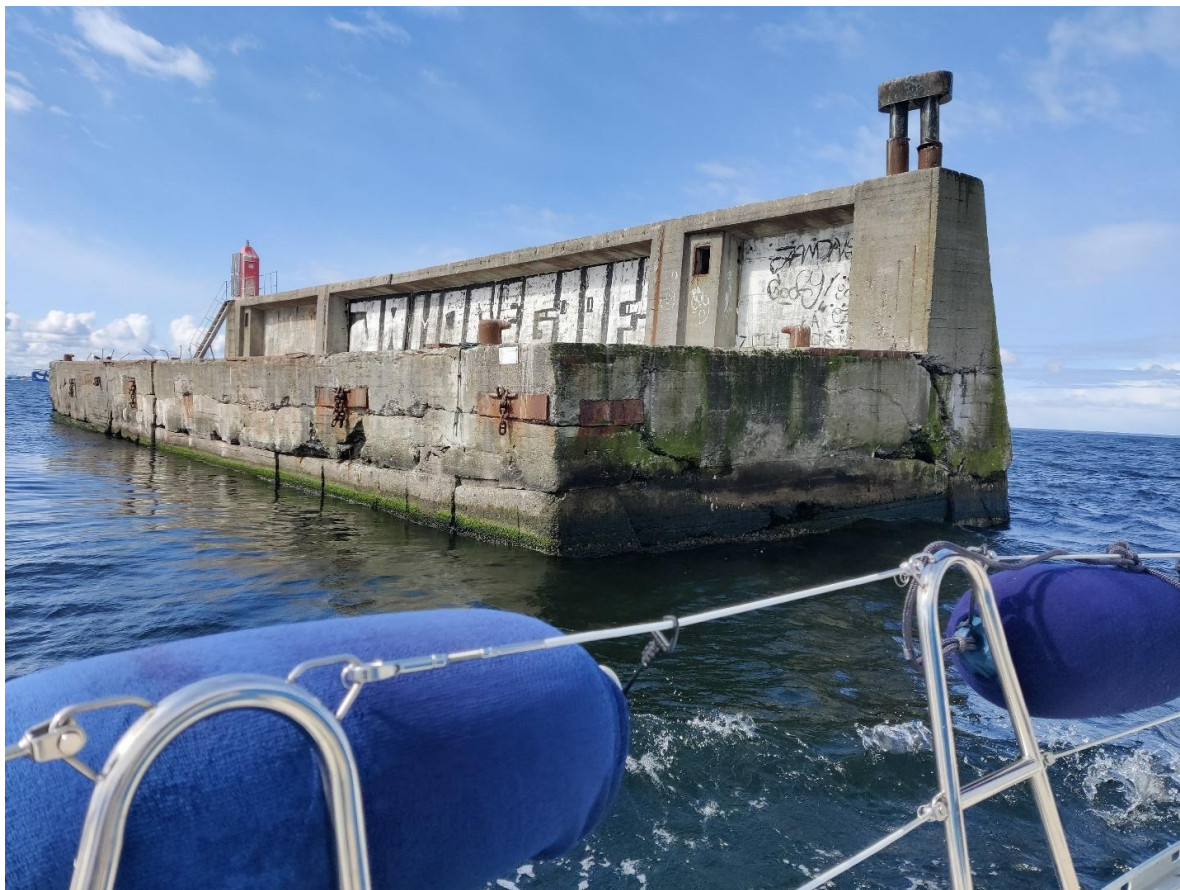
Foto 5. Visuaalne inspeksioon idast. Pildil näha suured betooni kahjustused kirre- ja kagupoolses mahus. Samuti kunagise pääsuredeli asukoht roostese risttahukana tsentris. Autori foto, Aprill 2025

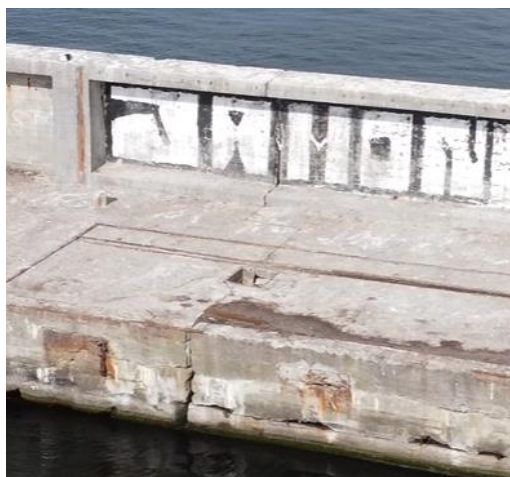
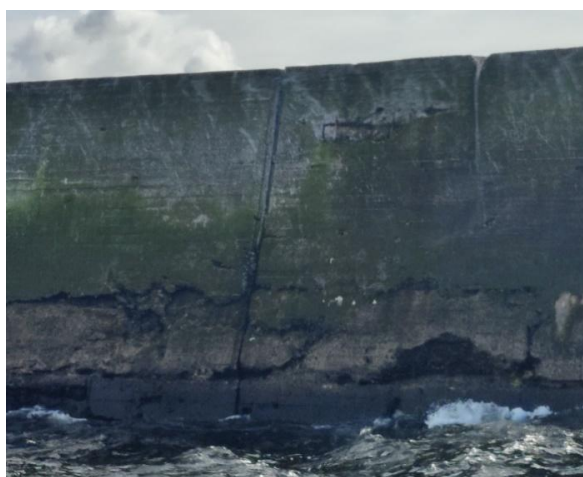
Nii drooni lennutamisel tehtud aerofotodel kui ka Reidikaid külastades jäi silma objekti läbiv mõra. Loodepoolset külge läbib mõra sirgjooneliselt ning jõudes kagupoolsesse põhimahu järgib see monteeritud betoonelementide joont (vaata Fotod 6, 7). Eelmainitud vaatluse tulemusena sai kontrollitud ka koostatud punktipilve mudel ning veendutud, et Reidikai on justkui keskelt pooleks murdunud ja mõlemalt poolt tsentrisse kaldu. Samuti on terve betoonkehand vajunud kagusse (Pirita sadama poole) kergelt kreeni.

Foto 6, 7. Vaade kagust ja loodest. Piltidel nähtav kai tsentrit läbiv pragu. Autori fotod, Aprill 2025

Reidikai tehnilist seisundit võib pidada kriitiliseks. Toimunud objekti vajumine ning on märgid kokku vajumisest. Takistamaks edasisi kahjustuste tekkeid peaks esmalt saada teada objekti kahjustuste täieliku ulatuse ja põhjustaja(d). Selleks peaks sooritama sukeldumise, tegema veealuse mahu erakorralise auditi ning kaardistama kahjustused. Hetkelised visuaalsed vigastused - kaid läbiv mõra, pumbaruumis merevee liikumine, kai vajumine - annab aimdust, et kõrgkast mille peale betoonkehand on paigutatud võib olla kahjustunud.

Peale auditi koostamist saaks ülevaate tarindite tehnilisest seisundist. Soovitatav oleks kui mitte tagasi horisontaali saada, siis peatada kail edasine kagupoolse kaldu vajumine. Selleks oleks vajalik koostada insener-tehniline projekt, mis näeks ette ümbritseva merepinnase lisanduvat täitmist ja toestussüsteemi loomist ankurdamaks reidikai massiivi. Selleks võib olla näiteks tugipostide paigaldamine merepõhja, mis oleks võimalik ankurdada kai külge kinni.

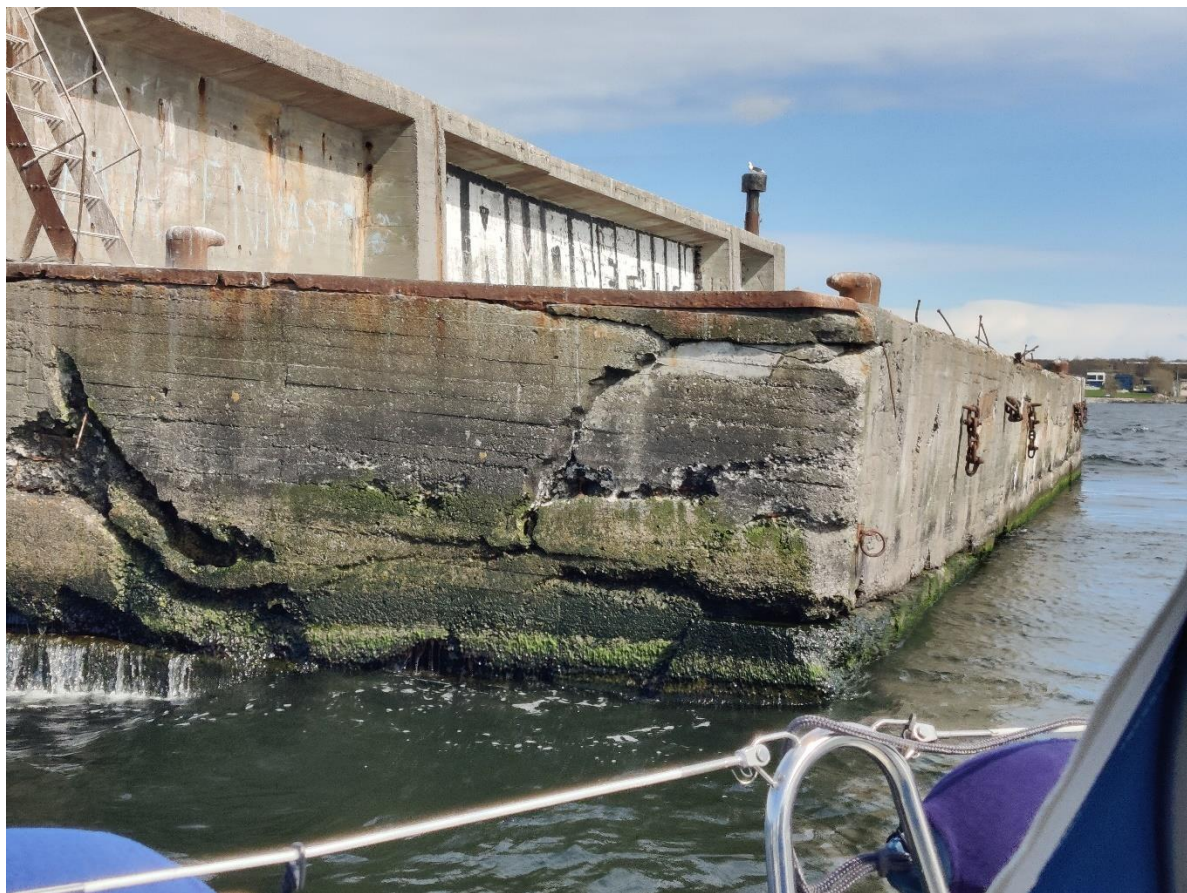
Foto 8. Vaade edelast. Pildil näha laiapindsed kahjustused betoonkonstruktsioonil. Autori fotod, Aprill 2025

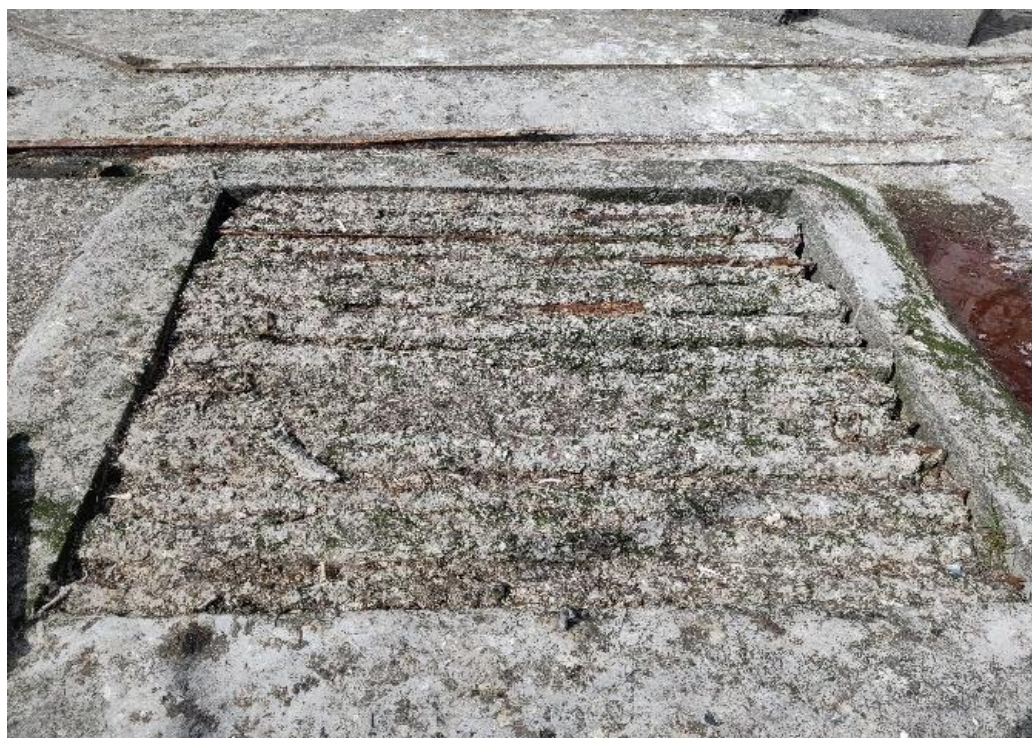
Foto 9. Pumbaruumi teenindusluuk. Autori foto, Aprill 2025

Säilinud on Reidikai mõlemad teenindusluugid. Visuaalsel inspeksioonil on ilmastik ja lindude happelised väljaheited tekitanud ulatusliku korrosiooni. Pumbaruumi teenindusluuk nähtav Foto 9.

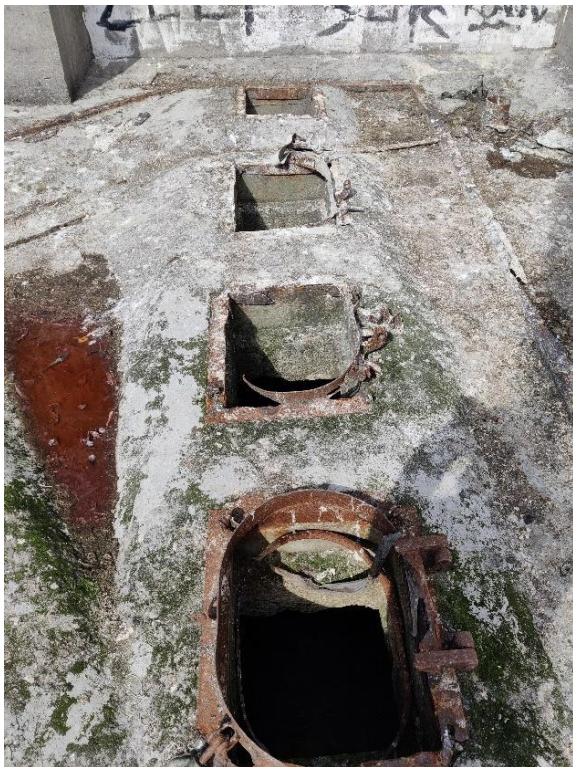
Foto 10. Voolikuluugid. Autori foto, Aprill 2025

Voolikuluukidest on säilinud kolme ava hinged. Nende seisukord on kahjuks väga halb – põhimõtteliselt läbi roostetanud

Metalldetailidest asendada puudulikud luugid uutega, et tagada sadevee ja loomade mittesattumist siseruumidesse.

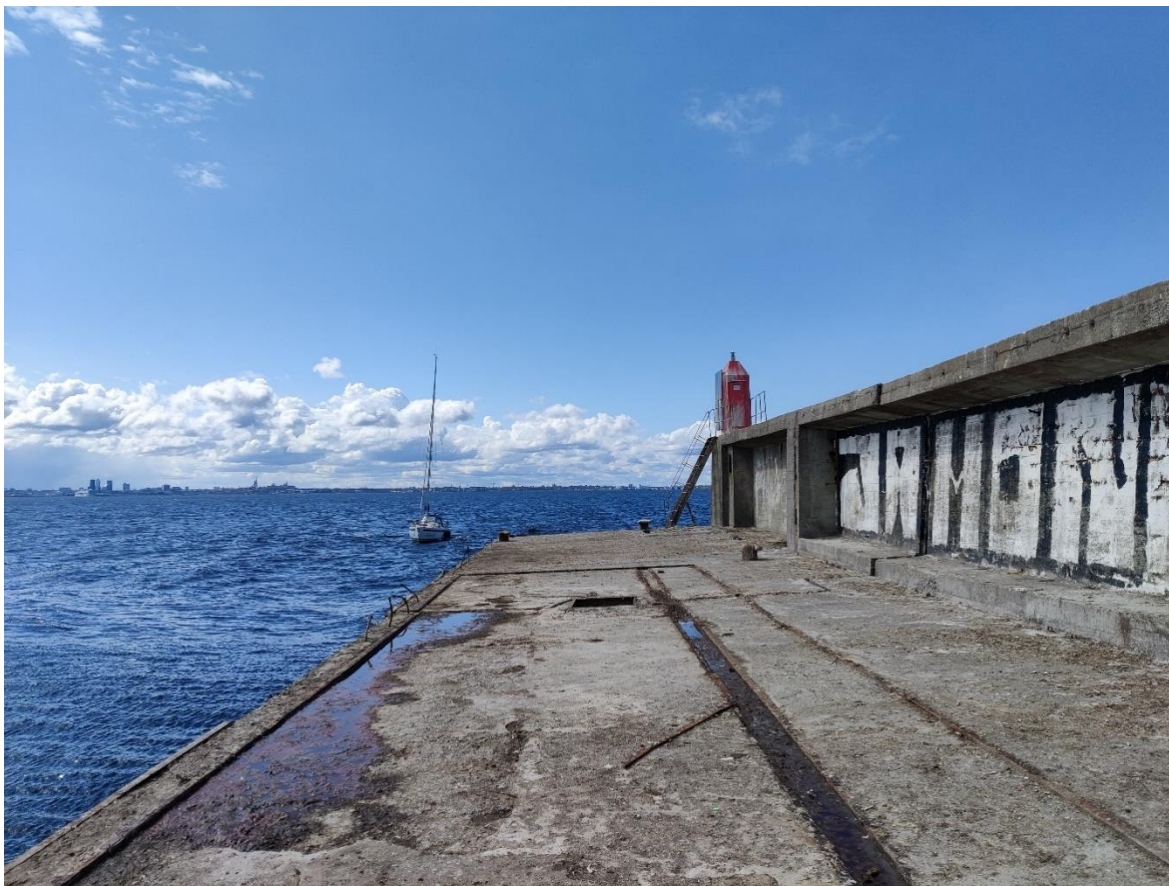
Foto 12. Vaade reidikai kirdepoolsest otsast. Paremat kätt näha kaid läbivast mōrast tulenevat murdekohta. Autori foto. Aprill 2025

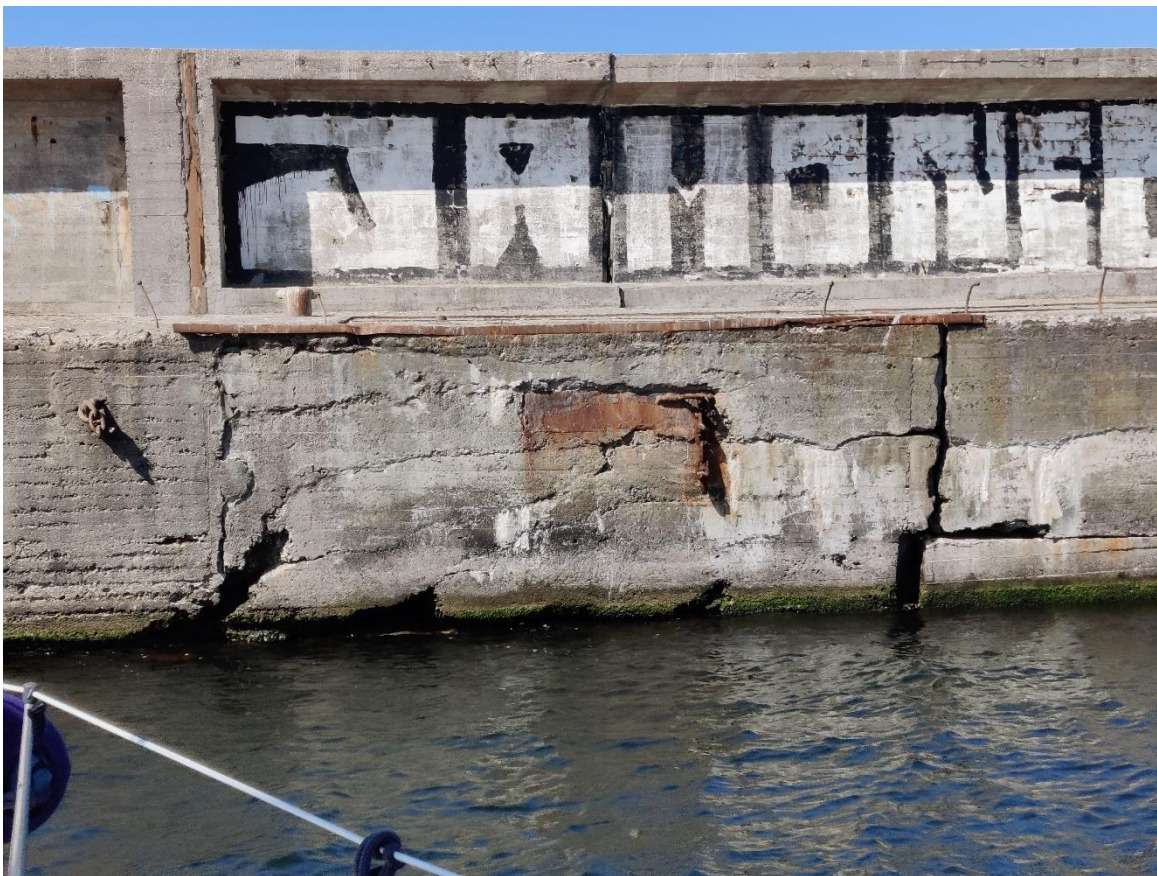
Foto 13. Vaade kagust. Pildi tsentris näha Reidikaid läbivat mõra. Ees kaks vendri kinnitusketti. Autori foto, Aprill 2025

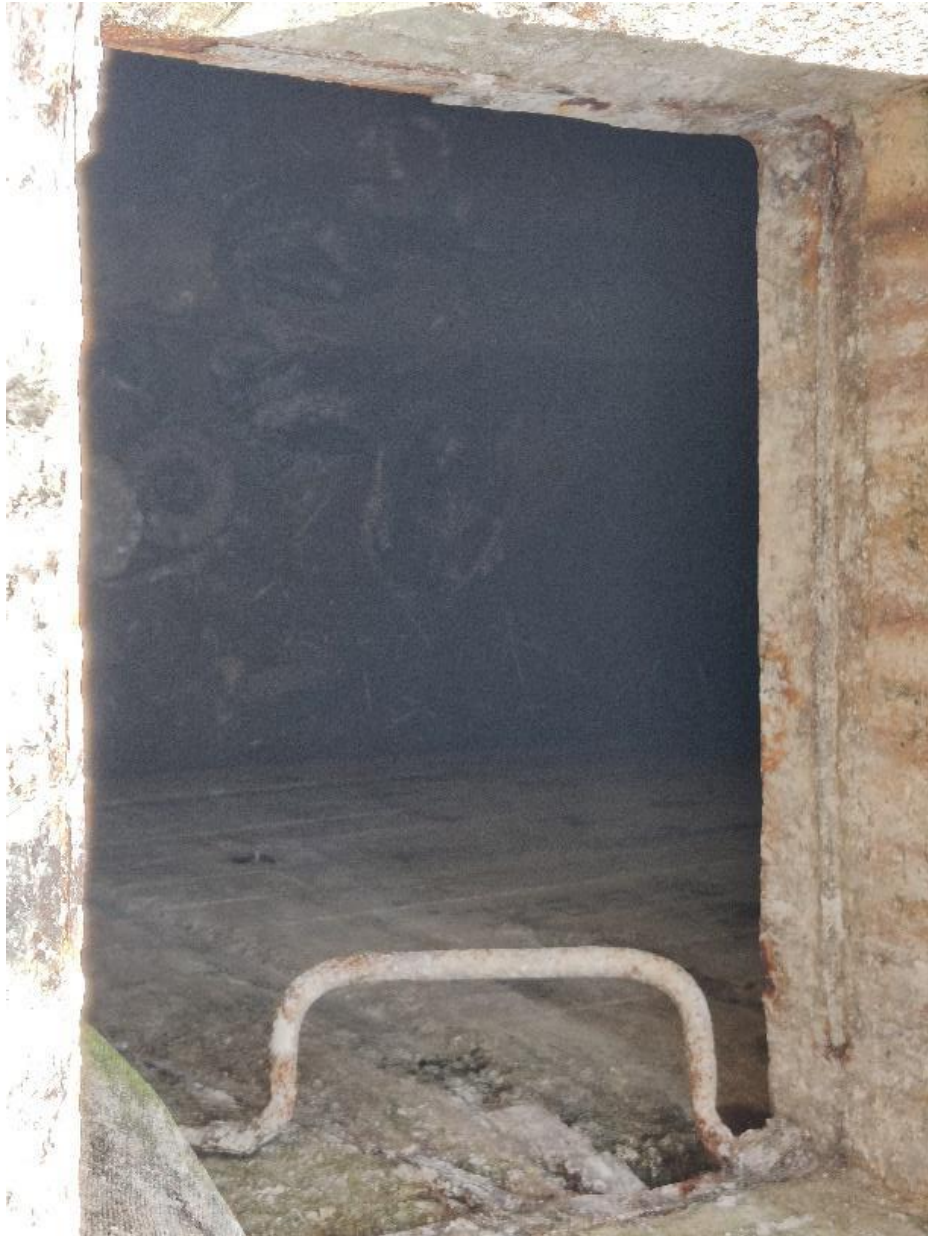
*Foto 14. Vaade tulepaaki poolsest käiguluugist. Autori foto. Aprill 2025*

Inspekteerides edelapoolses otsas paiknevat ruumi läbipääsu luugist oli näha, et sissepääsu redeli mitmed pulgad on puudu. Samuti avanes vaatepilt lindude korjustele. Ruumi loodepoolses seinas oli näha puidust riuleid. Ruumi tehniline seisukord tundus parem kui pumbaruumi oma, kuna põrand oli kuiv.

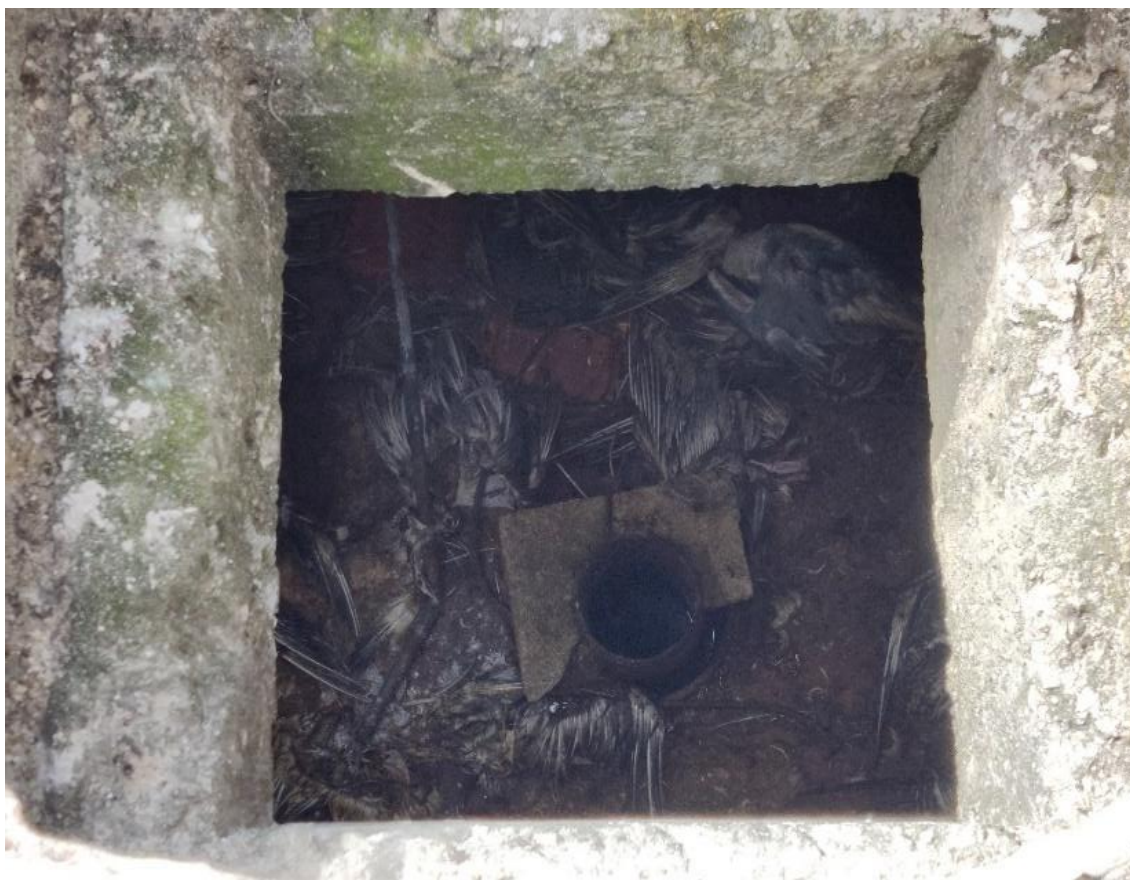
Foto 15. Vaade avamerepoolseimast kütuseluugist. Autori foto. Aprill 2025

Visuaalse vaatluse käigus paistis vaid üks kütusepump, mis oli rahuldavas seisus (vaata foto 15). Kuna tegu oli kõige äärmisega, on veendumus, et teised kaks on samuti alles, ning samas seisukorras.

Ruumi metallosad eesotsas pumpadega puhastada ja töödelda korrosioonivastase vahendiga.

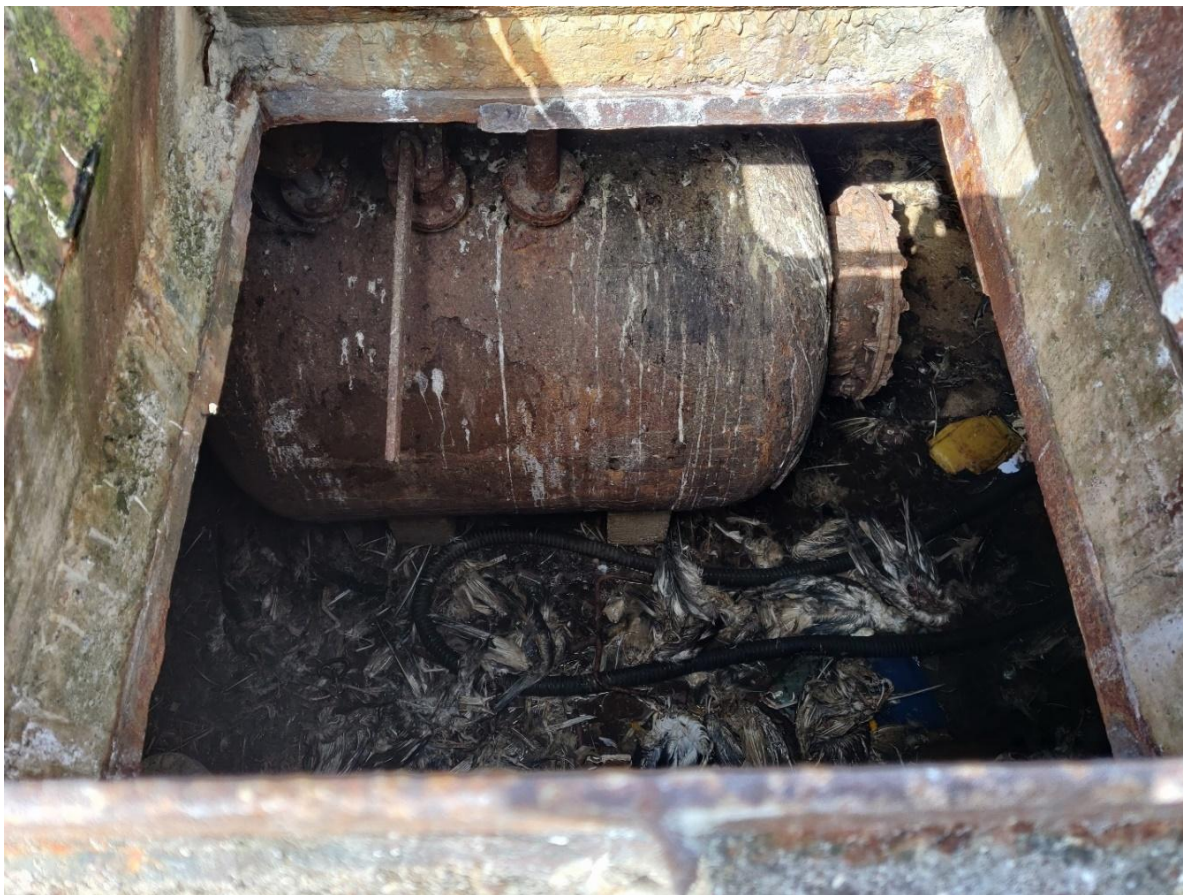
Foto 16. Vaade kütusepumba ruumile sissepääsu luugist. Autori foto, Aprill 2025

Esimeseks on kirdepoolses osas paiknev pumbaruum. Visuaalse vaatluse käigus hakkas koheselt silma lisaks lindude korjustele betoonjalgadel kütusepump, mille seisukord tundus olevat rahuldav. Silmnähtavaid vigastusi ei registreerinud ning metallosadel oli rooste. Murelikuks tegi tähelepanek ruumis põrandal oleva vee kohta, mille liikumist oli näha. Sellest võib tuletada, et betoonkehandi tehniline seisund on niivõrd halb, et pumbaruumi pääseb ligi merevesi. Arvatavasti on see põhjustatud eelnevalt mainitud mõrast, mis läbib Reidikai tsentrit. Väiksematest kütuseluukidest paistsid mõningased malmist torudetailid ning

Siseruumides teostada esmalt biojäätmete puhastus. Suurimaks probleemiks on pumbaruum, kus on sisse pääsenud merevesi. Soovitatav oleks kasutada injekteerimismeetodit, millega tagada pragude täitmine ja tagada hüdroisolatsioon.

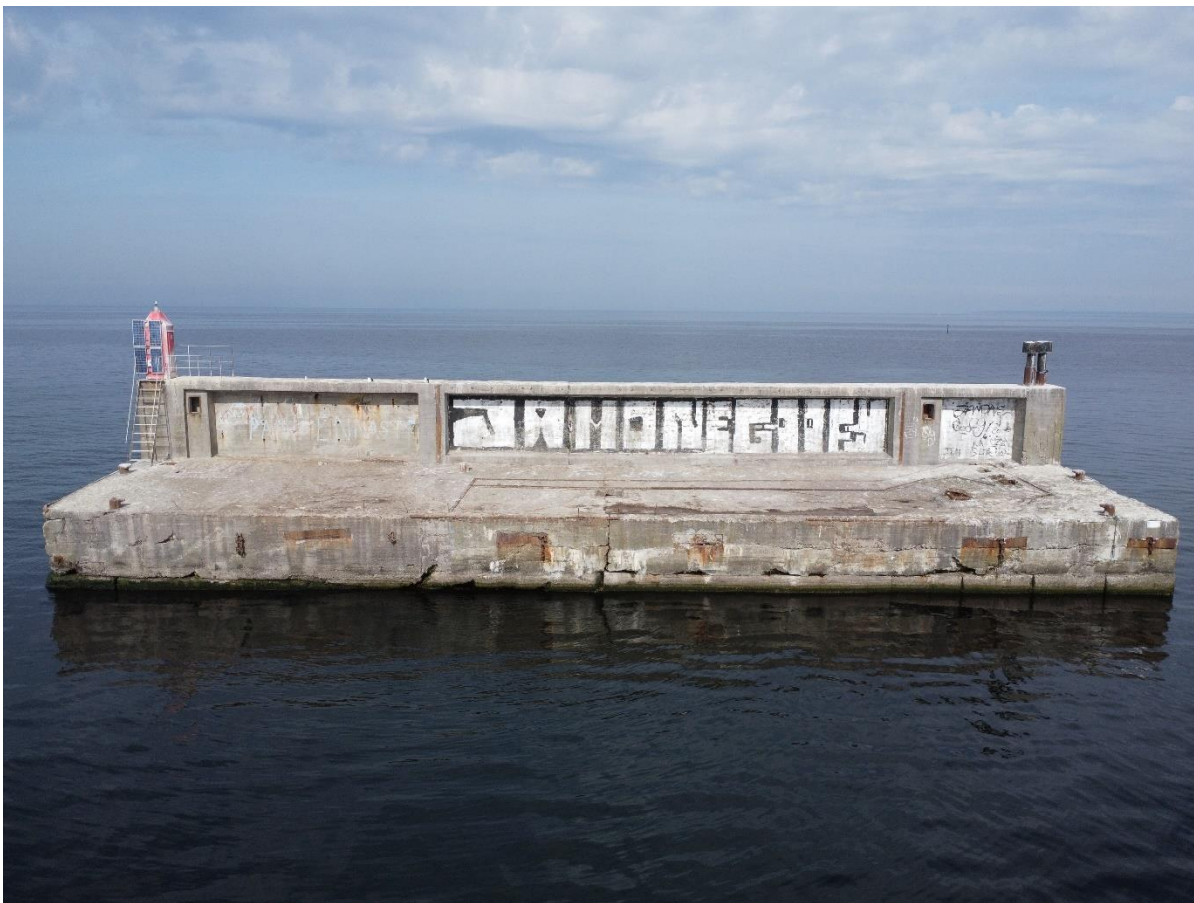
Visuaalse vaatluse järgi saab öelda, et Reidikail on kaguküljes originaalis olnud 8 vendriketi kinnitust. Hetkeseisuga on neist alles 5 tükki. Detailide hetkeseis rahuldav. Suure tõenäosusega puudulikud detailid murdunud küljest ja leitavad vahetusläheduses merepõhjast.

*Foto 17. Vaade kagust (Pirita sadama poolt). Näha on olemasolevad viis vendriketti ning puudulike siluetid. Autori foto. Aprill 2025*

Sukeldudes võiks inspekteerida reidikai ümbritsevat ala. On tõenäoline, et kagupoolsest osast küljest kukkunud vendri kinnitusketid paiknevad vahetusläheduses. Nende leidmisel puhastada roostest ja võimalikust vetikatest, ning vööbata üle korrosioonivastase vahendiga.

Peale seda on võimalus kinnitada tagasi oma esialgsesse kohta. Osad olemasolevatest vendri keti kinnititest on hakanud lahti tulema kaist, mistõttu vajaksid taaskinnitamist. Võimalusel eemaldada kinnitid, ning inspekteerida betoonosa seisundit. Vajadusel eemaldada kahjustunud betoon ning teostada uus betoonivalu. Enne taaspaigaldamist eeltöödelda betoonpind kui ka kinniti metallosad.

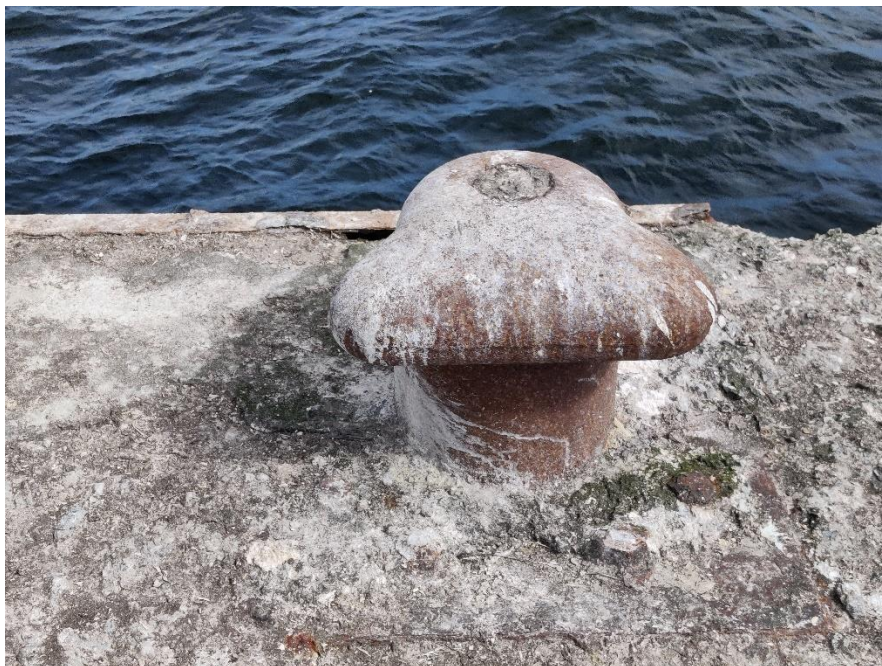
Foto 18. Üks kahest eelmainitud pollarist. Näha on betoonikahjustused mille tulemusena pollari ankurdusplaat on nähtav. Autori foto, Aprill 2025

Olemasolevad pollarid on rahuldavas seisus. Kõigil leidub roostest tulenevaid pindmisi kahjustusi. Soovitus oleks pollarid puhastada ja katta korrosioonivastase vahendiga.

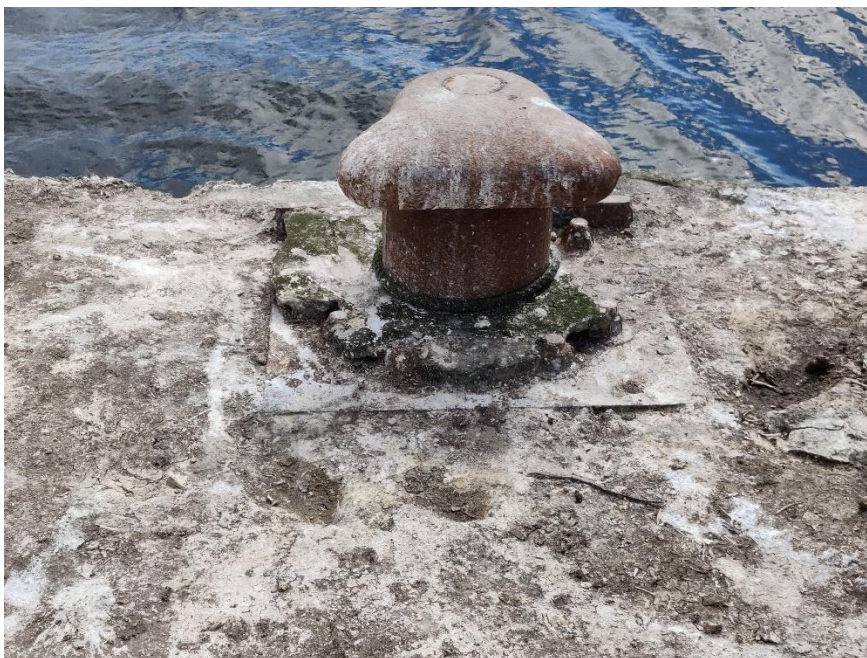
Foto 19. Üks kahest eelmainitud pollarist. Näha on laialdane betoonikahjustus mille tulemusena pollari ankurdusplaat on nähtav. Autori foto, Aprill 2025

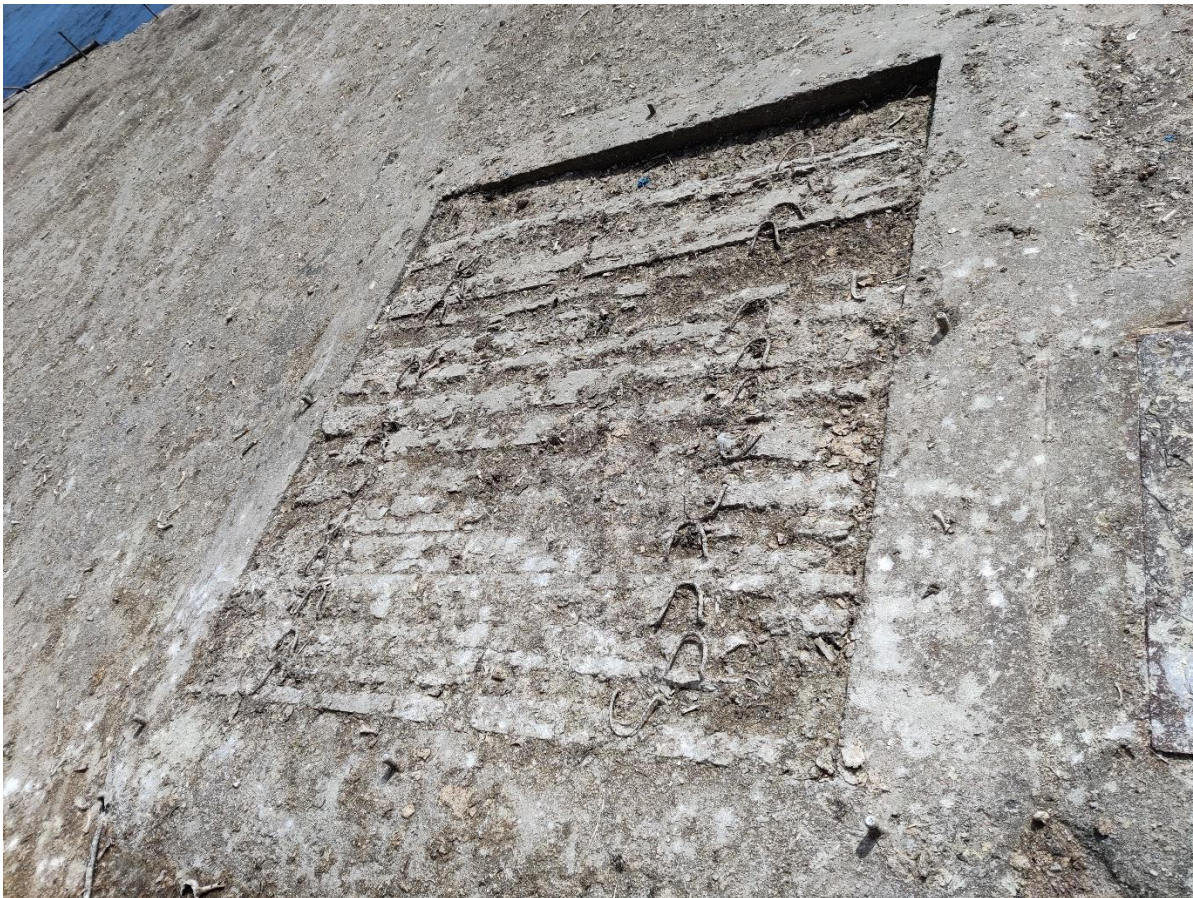
Foto 20. Tulepaagi poolse ruumi teenindusluuk, mis kaetud mustuse ja linnu väljaheidetega.  
Autori foto. Aprill 2025

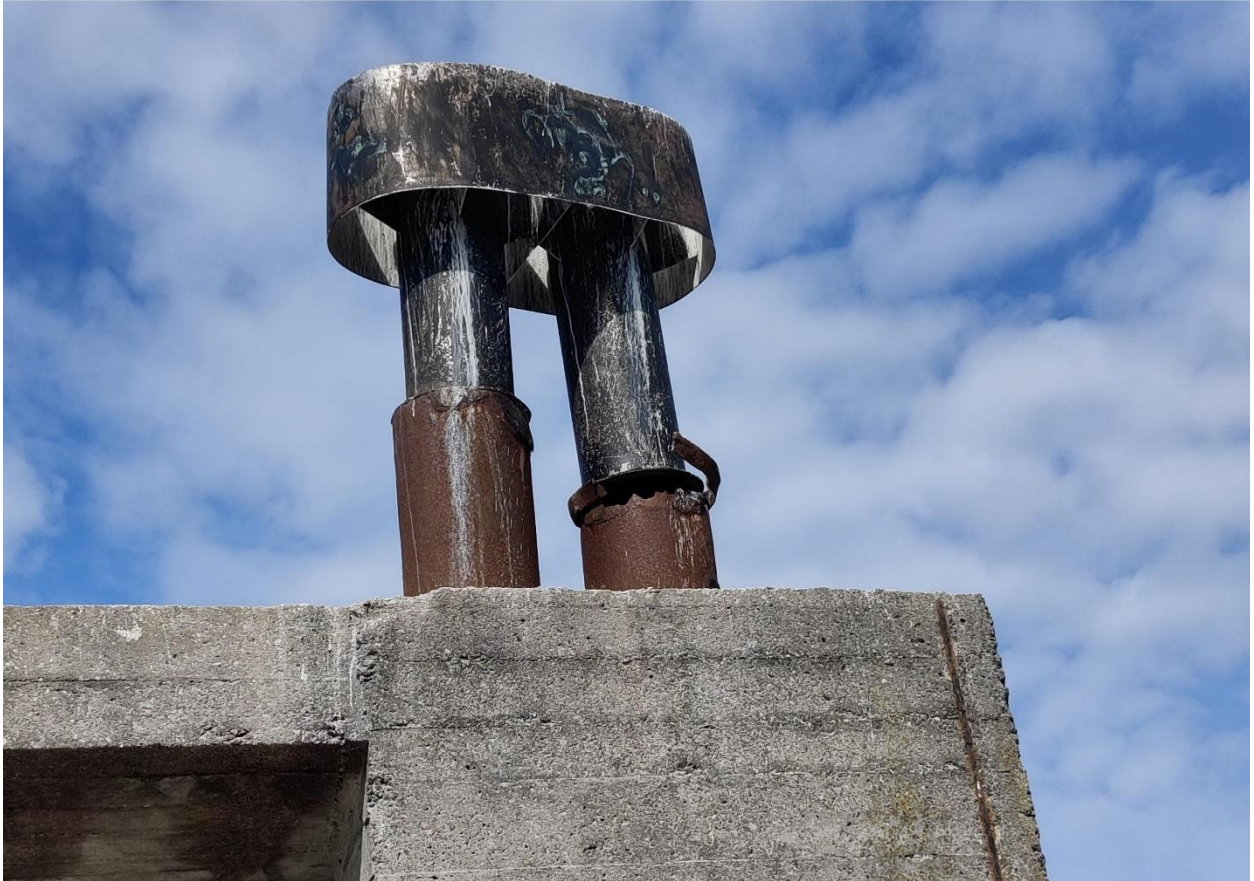
Foto 21. Kütuseruumi korstnad. Parempoolse korstna keevis on läbi roostetanud. Autori foto. Aprill 2025
