**Tsaariaegne alevielamu – ajalooline ülevaade, seiskord ja  
säilitamise ettepanekud**

Sadama tee 14, Tõstamaa alevik, Tõstamaa osavald, Pärnu linn

Arhitektuuri konserveerimise ja restaureerimise täiendkoolituse lõputöö

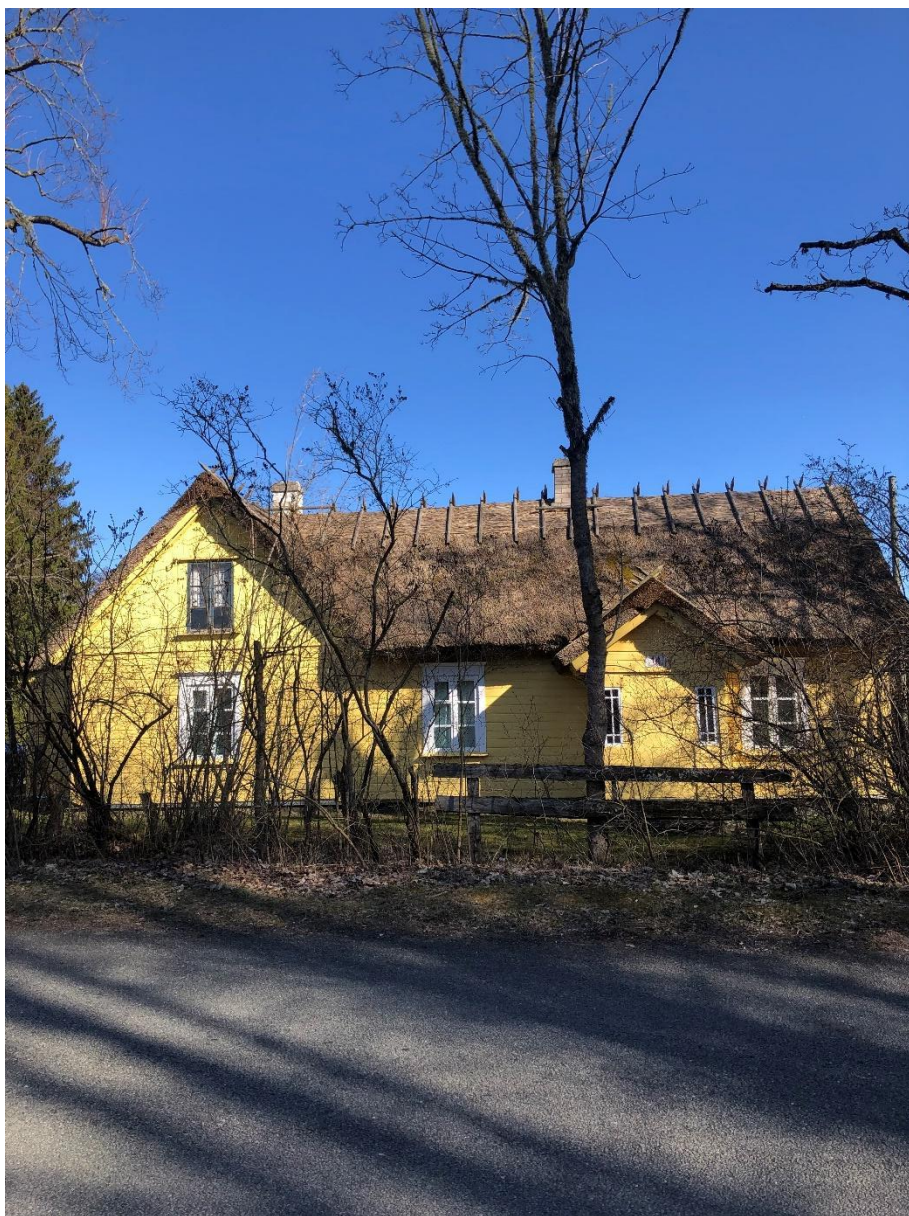
9. Hoone välisvaade lääneküljest 2025.a.

Maja on algselt värvitud pruunika õlivärviga (ill 5, lk 9), kuid hiljem on värv muutunud järjest kollasemaks. Viimati on maja värvitud kollase akrüülvärviga 2018. aastal (ill 9, lk 11).

- Praegu fassaadilaudisel kasutatud värv on vale koostisega – oleks tulnud kasutada traditsioonilisi difuusseid värve, mis ei tekita puidu pinnale suletud kilekihti, vaid võimaldavad niiskusel vabalt liikuda.

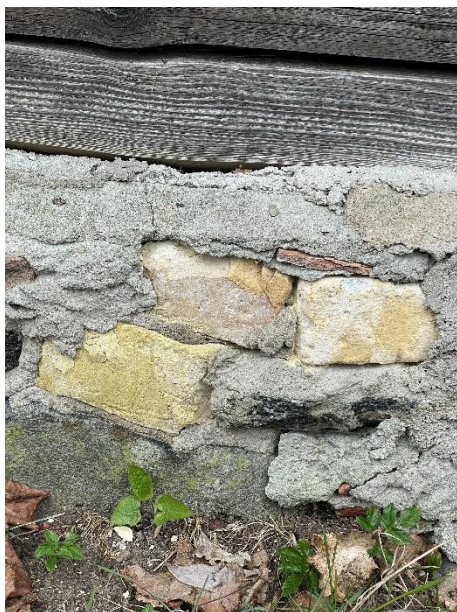
Soklis on mitmes kohas märgata pragusid ja vuugikadu, mis on tõenäoliselt tekkinud vajumise tõttu. Vajumise põhjused võivad olla külmakerked, vibratsioon või muutused pinnavee tasemes. Mördikadu esineb peamiselt maapinna lähedal. Tühjad vuugid tuleks täita uue, vana mördi koostist järgivaga seguga. Visuaalsed jälgimised viitavad, et olemasolevaid mördiparandusi on teostatud algsest oluliselt tumedama mördi abil. Mördi tooni ja parandustööde ajalise kihistuse põhjal — viimased tõenäoliselt 1998. aastal — võib oletada, et parandusteks on kasutatud tsementmörti.

10. Vundament. Nähtavad kollased Tõstamaa tellised.

Katkine tsementkrohvi kiht sokli ümber tuleks eemaldada ning sokkel uuesti katta lubikrohvi kihiga, kuna tsementmört on maakivisokli puhul liialt jäik ja vähese hingavusega materjal. Tsementkrohvi kasutamine põhjustab vuukide pragunemist, müüritise deformatsiooni ning kivipinna sooldumist.<sup>10</sup>

Sama lubipõhise seguga tuleks täita ka maakivisokli tühjad vuugid piirkondades, kus tsementkrohv puudub.

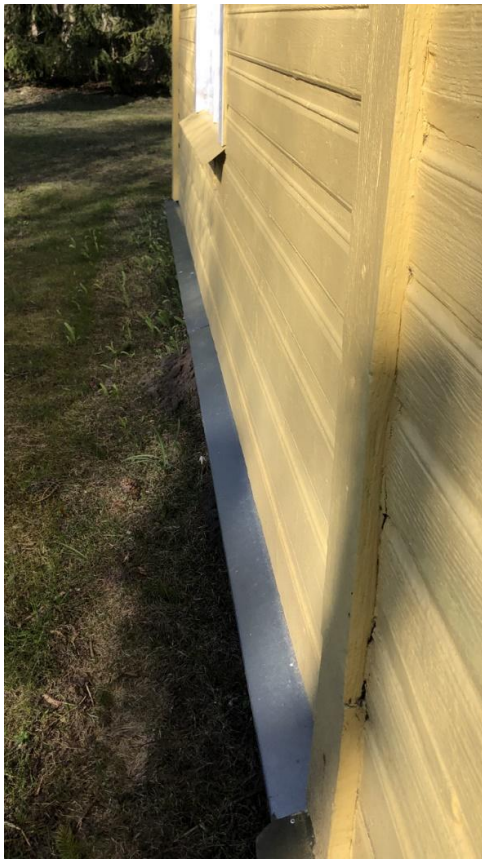
Üldpildis on vundament kohati vajunud. 2022. aastal asendati pehkinud puidust veelaud plekist veelauaga.

11. Plekist veelaud.

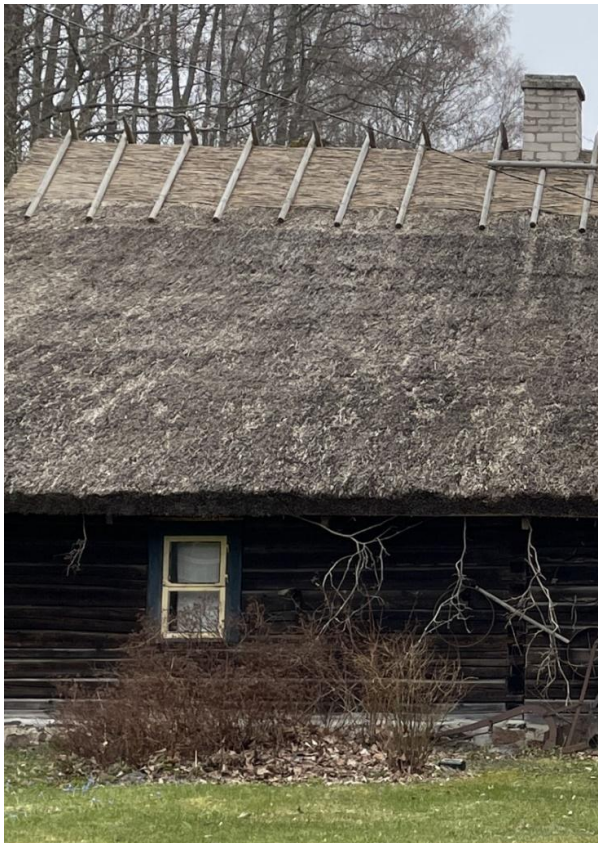
12. Hoone idakülg.

Aladel, kus pinnase tase on puitfassaadile liiga lähedal või kalle suundub hoone poole, tuleb pinnast madaldada ja kujundada suunaga hoonest eemale. Hoone vahetus läheduses paiknevad peenrad tuleks eemaldada.

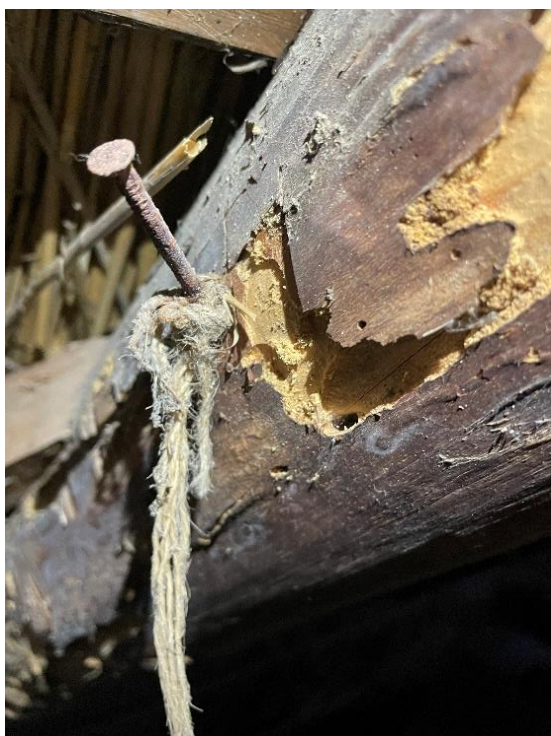
Vahelae ja katuse konstruktsioonidel on välisel vaatlusel täheldatud kahjustusi. Korstna piirkonnas on olnud vee läbijooks, mis on hiljem likvideeritud. Värskeid niiskuskahjustusi ei ole tuvastatud. Katuse kandvates konstruktsioonides, III sarikal on nähtav seenkahjustus, IV ja V sarikal, on ulatuslikud putukakahjustused (ill 13;14). Kahjustuse ulatuse täpsustamiseks on vajalik spetsialisti hinnang. Esmane keemiline tõrje insektsiididega on vajalik. Mittekeemiline töötlemine, nagu külmutamine temperatuuril -20°C 72 tunni jooksul või kuumutamine temperatuuril 50–60°C kuue tunni jooksul, ei tundu sarikate puhul teostatav. Sarikatel on nähtavad sissekraabitud nummerdused (ill 15).

13. Putukakahjustused sarikatel.

- Hoone säilimise tagamiseks on esmaseks vajalik sarikate kahjustuste ulatuse kindlakstegemine ning vajadusel sarikate plommimine.
- Seinte soojapidavuse parandamiseks tuleks fassaad ettevaatlikult avada kuni palkkonstruktsioonini, eemaldatavad lauad märgistada ning ladustada tööde ajaks nõuetekohaselt. Seejärel hinnata palkide seisukorda ning tihendada palkide vahed (nt lambavillaga, takuga). Palkide välisküljele tuleks lisada vähemalt tuuletõkkekangas.

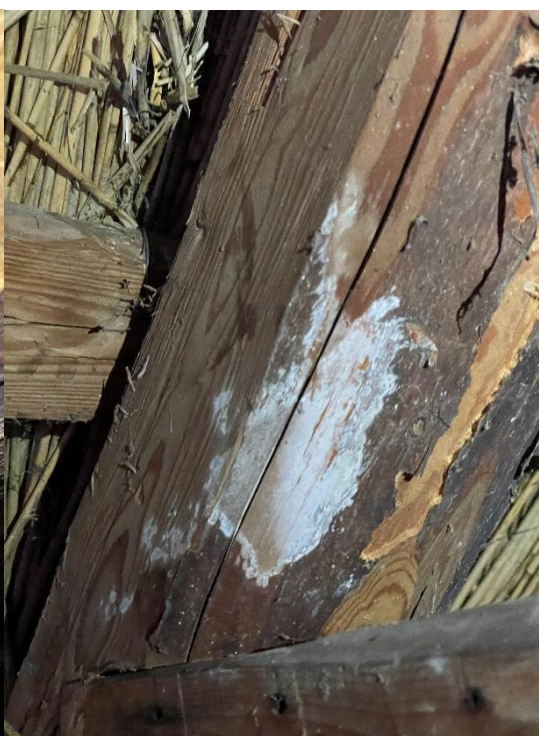
14. Seenkahjustus sarikal.

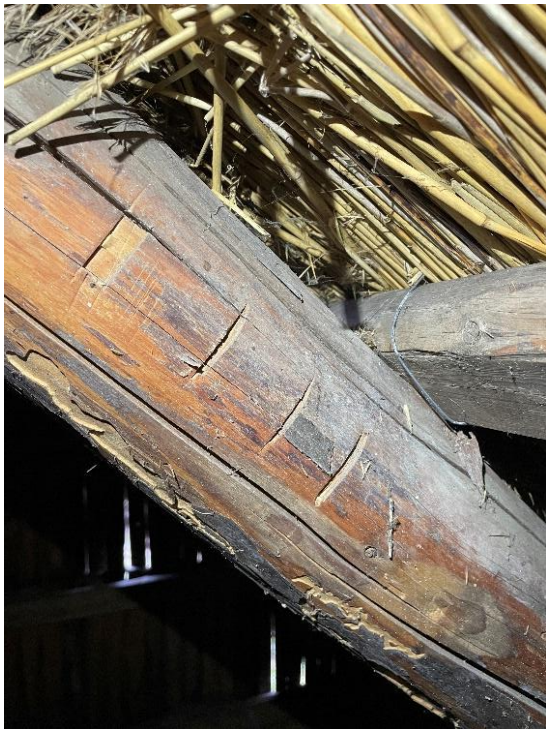
15. Sissekraabitud nummerdused sarikatel.

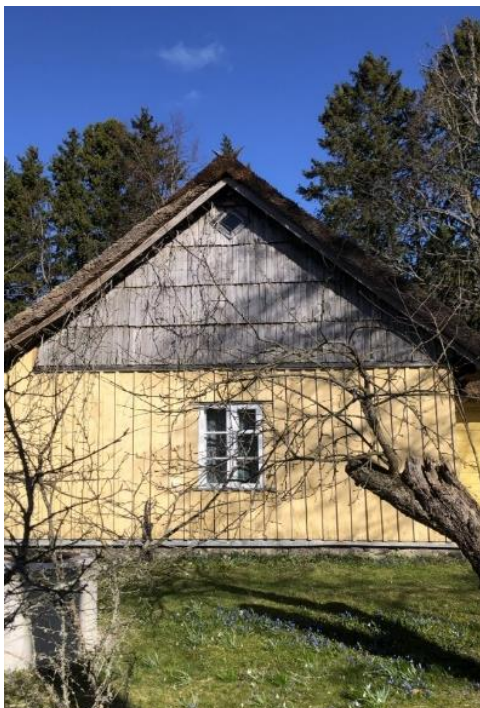
Hoone välisilme on püsivalt sarnaseks jäänud kogu ajaloo vältel. Maja on kaetud profileeritud voodrilauaga, mis on paigaldatud otse palgile ilma vahekihtideta. Voodrilaua taga, ühe akna aluses voodrilauata kohas on nähtav palgi külge naelutatud tõrvapapp. Hoone lõunapoolisel küljel on 1997. aastal paigaldatud nn Skandinaavia stiilis vertikaalne katteliistuga püstvooder (ill 16).

16. Lõunapoolne otsaviil.

Hoone lõunapoolne otsaviil on kaetud algupäraste sindlitega, millest osa on kehvast seisusest ja vajab väljavahetamist.

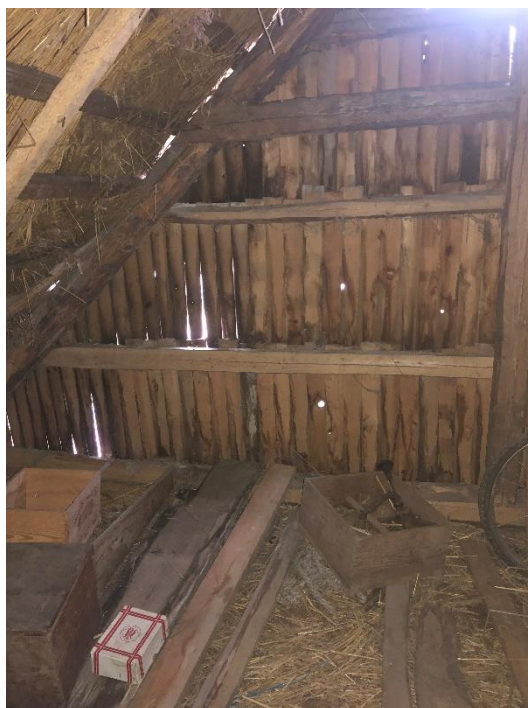
17. Lõunapoolne otsaviil sisevaade.

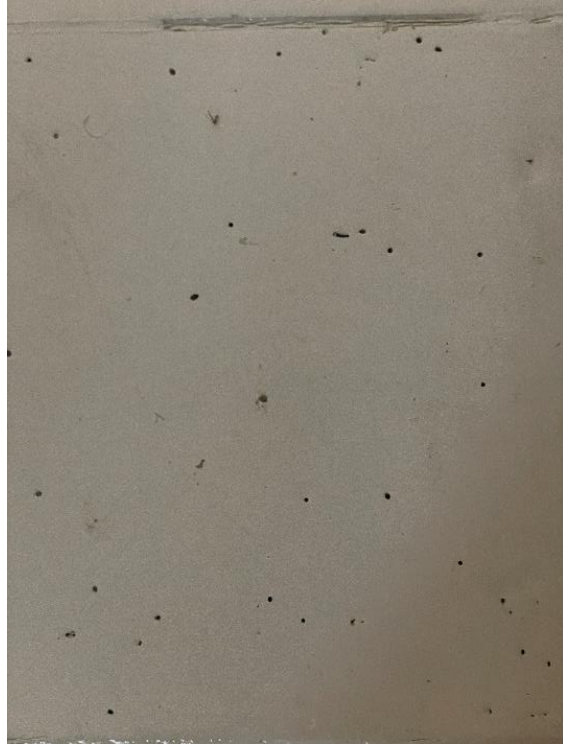
Põrandad on ehitatud otse maapinnale, ilma tuulutusega. Põrandatalad toetuvad osaliselt vundamendile ja on paigutatud kuiva liiva sisse, millele on asetatud lai põrandalaudis. Algupäraseid laiad (ca 22-25 cm) (ill 20) täispuidust põrandalauad on säilinud aastast 1912. Põrandad olid värvimata, hiljem kaetud nõukogudeaegse pruuni värvikihiga (ill 18). 2022. aastal tehtud sanitaarremondi käigus kaaluti, kas pruun värv eemaldada ja hiljem põrandad õlitada või valida lihtsam variant ja põrandad üle värvida. Lihtsamat teed valides said põrandad värvitud EPO Floor Aqua veepõhise poolmatt värviga (ill 19). Põrandalaudades on märgata puidukahjurite kahjustusi (ill 21).

21. Putukakahjustused põrandalaudadel.

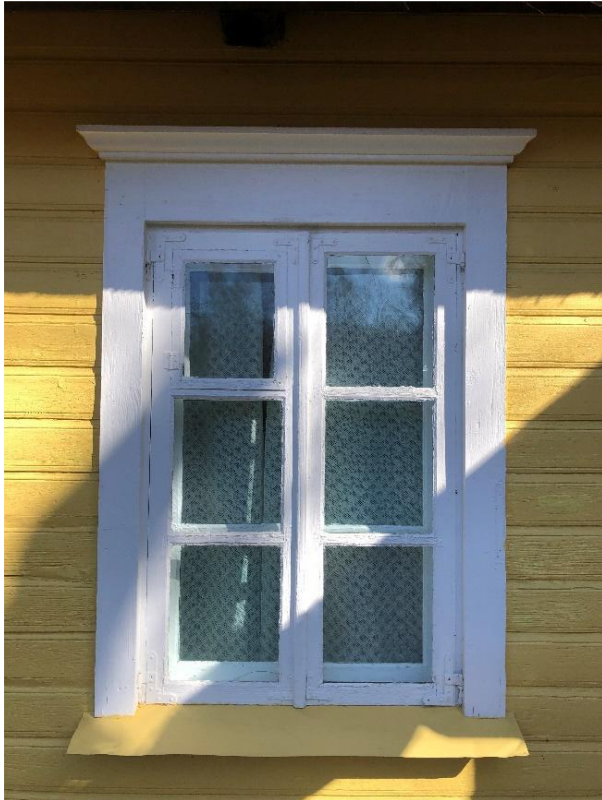
Hoonel on neli kuusruutakent (ill 22). Sisemised aknad ei ole avatavad, neid kasutati vaid talvisel ajal soojustingimuste parandamiseks. Sisemistel akendel on ainus avatav osa õhutusaken. Suvisel ajal tõsteti sisemised aknad eest ära. Välimised aknad avanevad välja poole. Õhutusavadel on säilinud ilusad väikesed pöördhaagid (ill 24). Välimistel akendel on aknaraami nurkades toestavad sepistatud nurkhinged (ill 23).

22. Kuusruutaken.

Tehniliselt vajavad aknad pigem korrastamist kui asendamist. Restaureerimine on põhjendatud, kuna aknad on tihedad ega ole vajunud. Lisaks aitab algupäraste akende säilitamine hoone ajaloolise ilme hoidmisel, kuna tänapäevaste tehnoloogiatega on keeruline

- Hoone olemasolevad avatäited ei vaja kapitaalset väljavahetamist, kuna täidavad jätkuvalt oma funktsiooni. Akende restaureerimisel tuleb kasutada looduslikke materjale ja värve; eemaldada olemasolevad silikoonparandused ning kittida ja värvida aknad linaõlivärviga.

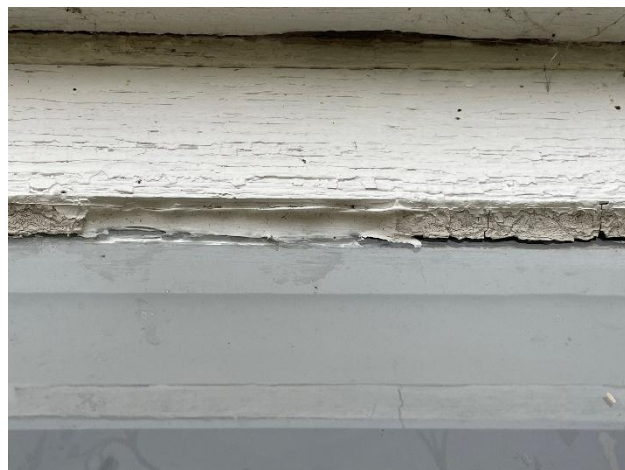
25. Kiti parandused silkiooniga.

saavutada ajaloolisi raamipaksuseid, -profiile ja akende kinnitusviise. Osadel akendel on säilinud originaalsed, nn lainetavad klaasid ning kitt (ill 25). Kitt on osaliselt parandatud silikooniga, mida tuleks eemaldada ning asendada täielikult traditsioonilise kitiga.

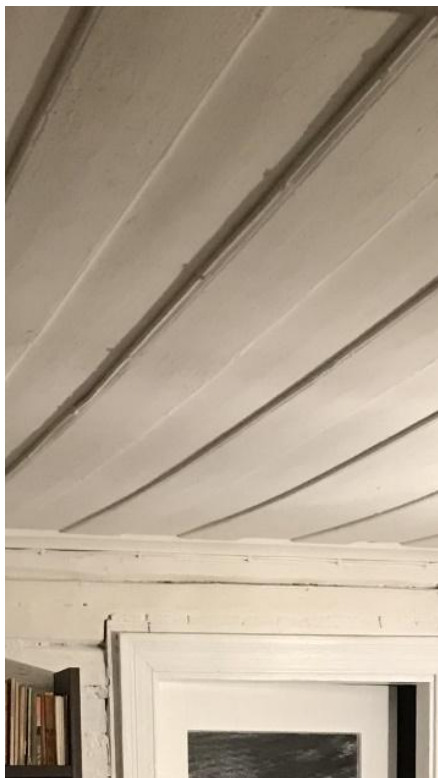
Hoone vahelagi on rajatud ümarpalkidele. Laetalade samm on üks meeter. Soojustuseks on kasutatud liiva ja heina. Oht on, et harvalt paigutatud laetalad võivad vajuda, tapid lõdveneda ning katkeda. Näha on laelaudade vajumist (ill 28, lk 21).

28. Algupärased laelauad.

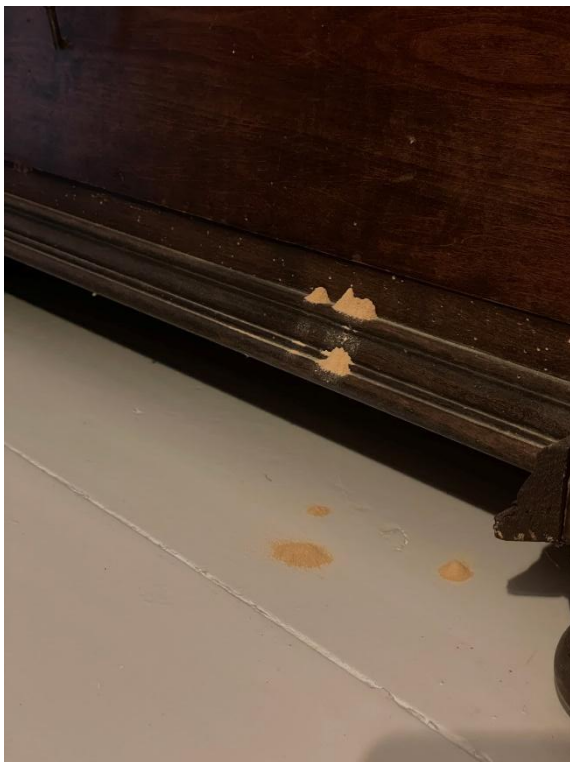
33. Värske näripuru.

Hoonet talveperioodil ei kõeta, mis soodustab niiskuse tõttu mööbli-toonesepade elutegevust. Seetõttu on vajalik läbi viia putukatõrje. Arvestades, et puidu kuumutamine temperatuuril 50–60 °C võib põhjustada puidu liigset kuivamist, pragunemist ning

viimistluskihi kahjustusi, on soovitatav mööbliesemed töödelda spetsiaalsete insektitsiididega (nt Boracol 20Rh).
