## **Paistu kalmistu kabeli ja värava visuaalne hinnang ning säilitamise ettepanekud**

Paistu tee 15, Paistu Küla, Viljandi vald, Viljandi maakond

2024/2025 õppeaasta  
Arhitektuuri konserveerimise ja restaureerimise täiendkoolituse lõputöö

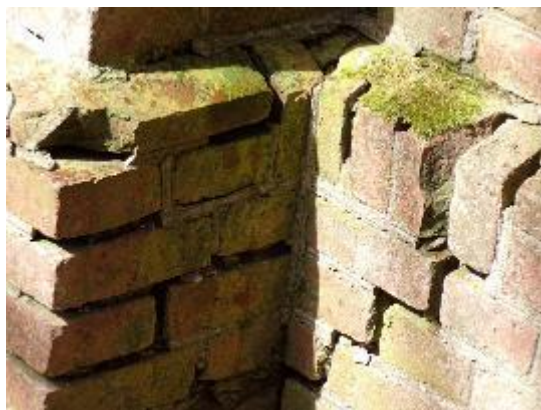
Värava vundamendi maakivist alusele on laotud 5 kihti põletatud tellist ja kuuendal kihil on tahutud servad ~45 nurga alla, tekitades seintelt voolavale veele tee maha. Vundament on ~300 mm lai, ida poolses küljes trepp, mis viib läbi võlvaava hauaplatsile. Vundamendi maakivi ja tellis osal on mõned lahtised kivid ja osaliselt puudu olev mört.

Joonis 16. Värava lõunapoolse külje vasaku posti vundamendi kahjustused (autori foto)

10. Kabel peaks olema vähemalt surnuaiapühadel avatud külastajatele vaatamiseks, paljudel ka meenutamiseks.
11. Värava kõige kriitilisem töö on sambla eemaldamine välisseintelt, vuukide puhastamine ja lubimördiga uuesti vuukide täitmine.
12. Katusekatte vahetamine sama profiili ja värviga kivi vastu mis on kabelil. Paigaldatud plekk katus on hoidnud ära suuremad kahjustused, aga paigalduskvaliteet ja kriiskav punane värv ei ole selle ehitise jaoks sobivad. Katust vahetades saab üle vaadata ka katusekonstruktsioonid ja vajadusel vahetada kahjustunud osad.
13. Värava krohvitud ja värvitud dekoorelemendid fassaadidel tuleb puhastada ja värvida ajastukohase värviga.
14. Värava sisepinnad, võlv ja seinad tuleb puhastada orgaanikast, teha lubikrohviga parandused, kus on selleks vajadus ja uuesti värvida.

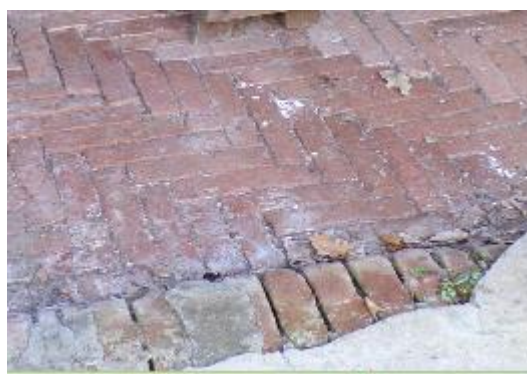
Kabeli põrand on laotud tellisparketiga kõikides ruumides (joonis 17). Põranda seisukord on hea, mõnel kivi on pealmine kiht kahjustunud. Lävepakud on samuti laotud punasest tellisest. Põhjapoolse ukse juures on lävepakule peale valatud kiht betooni. Põhjuseks on pinnase kerkimine (juurde vedu) ja sellega on püütud takistada pinnavee sattumist kabeli ruumidesse.

Joonis 17. keskmise ruumi kiviparkett ja lävepakk (autori foto).

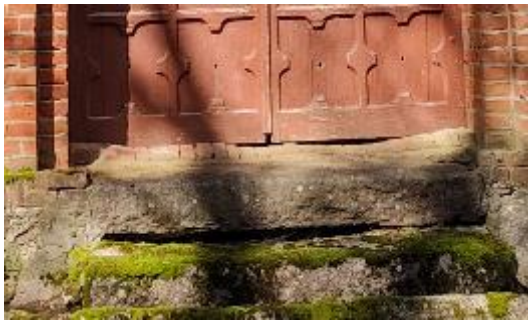
Joonis 18. Lõunapoolse ukse kulunud tellistest lävepakk (autori foto).

Lõunapoolse ukse lävepaku kivid on kulunud käimisest, paremal pool on kulumus suurem, kuna ruumi sisenetakse pigem paremalt (joonis 18). Lõunapoolse ukse ees on nelja astmega trepp. Trepiastmed on tahutud graniit plokid mõõtudega 320x1800x230mm. Esimene ja teine aste on vajunud osaliselt maasse ja sellest tingituna on vajunud ka kolmas ja veidi ka neljas lävepakuga ühes pinnas olev aste ning trepi kasutamine ruumi sisenemiseks on raskendatud (joonis 19). Teine ja kolmas aste koosnevad kahest eraldi plokist.

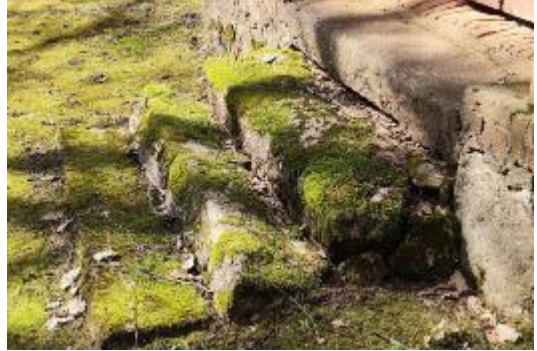
Joonis 19. Trepiastmed külgvaates (autori foto).

2. Idapoolse seina kahjustunud kivid tuleb konserveerida edasise lagunemise peatamiseks.
3. Kabeli lõunapoolne trepp tuleb lahti võtta, teostada aluspinna tööd ja astmed uuesti paigaldada, et tekiks võimalus kalmistu külalisel kas või surnuaiapähal käia kabelist läbi ja vaadata suurepärasest ehitist.

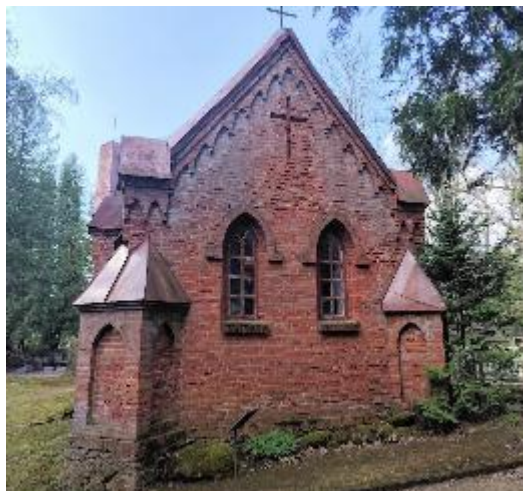
Idapoolisel müüril on akende kohalt osa kivisid pindmiselt murenenud (joonis 20).

Joonis 20. Idapoolse seina müür, kus akende kohal on näha kahjustunud tellised müüris (autori foto).

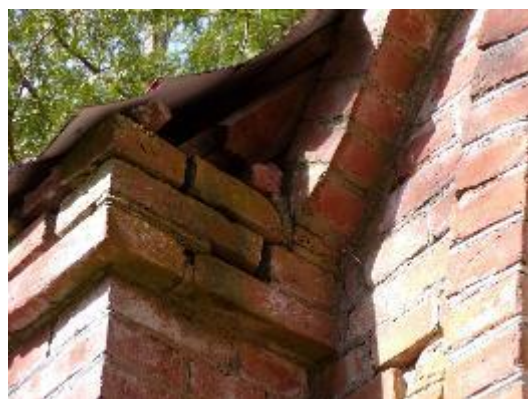
Samuti on mördi eemaldumist tugipiilarite otstes katuse neelu kohtades, kus vesi on mördi ära uhtunud (joonis 21). Tugipiilarid põhja ja lõuna küljel on petikaknad, mille pind on krohvitud ja värvitud valgeks. Värv on osaliselt eemaldunud, krohvi seisund on rahuldav. Värava kaare ja völvikaare vahe on samuti krohvitud ja valgeks värvitud. Pinna keskel on tellistest laotud 5 kroonlehega lille motiiv. Völvikaare ja viilu tipu vahel on tellistest laotud risti motiiv (joonis 22). Lõuna ja põhja külg on identse kujundusega. Ida

Joonis 21. Posti ots katuse neelu juures (autori foto).

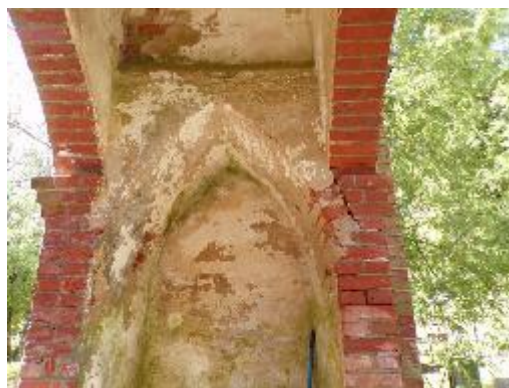
Väravaehitise siseseinad ja völvlagi on krohvitud ja värvitud. Seisund on pigem halb, kuna osaliselt on kaetud sisepinnad orgaanikaga, krohv on mitmest kohast kahjustatud ja värv koorunud (joonis 24). Nagu kabelil on ka värava kahjustused tekkinud sellest, et puud ja põõsad on kasvanud vastu ehitise müüre (joonis 12).

Joonis 24. Väravaaluse ruumi seinad ja lagi (autori foto).

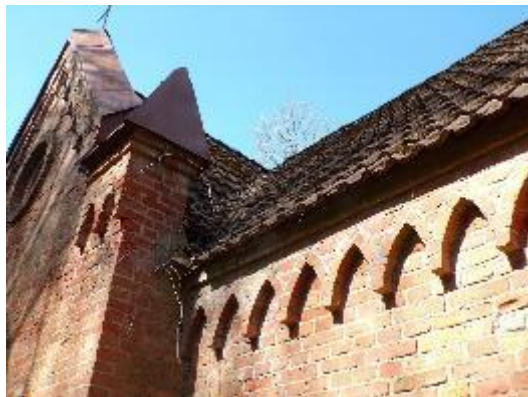
Kabeli katus koosneb lööviosa ja tiibade katustest, mis saavad kokku löövi keskel. Praegune kivikatus (profiililt Monier Rubin) on paigaldatud 1990 aastate lõpu poole, dokumente selle kohta ei leidnud, aga tollane kalmistuvaht Maie Sults mäletas, et umbes sellel perioodil uus katus kabelile pandi.<sup>23</sup> Otsaviilud ja tugipiilari otsad on kaetud valtsplekiga. Viilu otstesse on lehtmetailist ristid kinnitatud. Katus on sammaldunud ja neelukohad on puulehti ja oksitais (joonis 25). Katusekonstruktsioonidele ligi ei pääsenud, piirdusin ainult välise vaatlusega.

Joonis 25. vaade katusele lõunaküljele idast (autori foto).

1. Kabeli katuse neelukohad peaks igal sügisel puhastama kogunenud lehtedest ja rämpsust, et vältida katusekonstruktsioonide ja võlvide veekahjustusi. Katuse vajab samblaemaldust ning kaitsekihiga katmist, et säilitada katusekivi ja pikemas perspektiivis kogu katuse ja katusekonstruktsiooni pikaajaline säilimine.

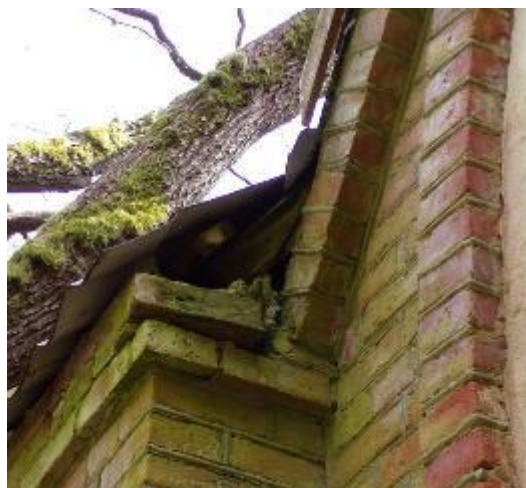
Värava katus on kaetud kiviprofiilplekiga. Ka selle paigaldamise aega ei õnnestunud tuvastada. Neelukoha nurgad on avatud ja tuulega on tõenäoline, et sademed sattuvad katusekonstruktsioonidele (joonis 26). Kelba lauad hakkavad ka eemalduma katusest, arvatavalt kinnitusvahendite (kruvide korrodeerumise tõttu). Katusekonstruktsioonidele ka juurdepääs puudub ning hinnang on antud välise vaatluse teel.

Joonis 26. Katuse neelu koht lõunast vasaku piilari juurest (autori foto).

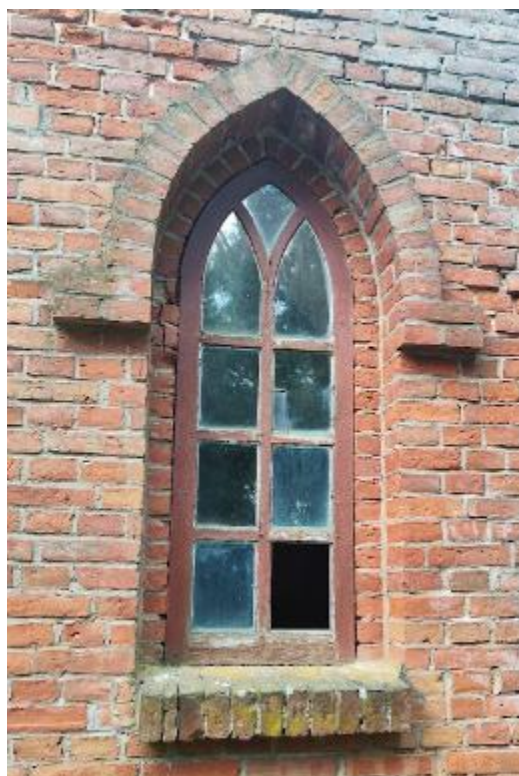
Joonis 31. Kabeli aken, ida külje parem pool

Idapoolse ruumi ühel aknal on puudu parem alumine klaas ja vasakpoolisel on aknal on paremalt kolmas klaas asendatud plekiga, mille sisse on paigaldatud nõukogude ajast pärinev ventilatsioonirest. Ülemine teemanti

kujuline klaas on puudu ja on seestpoolt plekiga kaetud. Aknad ei ole lahti käivad. Klaasid on paigaldatud kitiga, osade ruutudel on kitt eemaldunud ja klaasi hoiavad ainult neli väikest

naela. Läänepoolsetel akendel on kõik klaasid terved, kitt on enamjaolt eemaldunud ja raamide värvkate on koorunud, raami alumisel põikpuul on näha kerget vetikate kasvu.

6. Ida ja läänetiiva akende raamid tuleb kriitiliselt üle vaadata ja vajadusel vahetada alumine põikpuu. Aknaraamid puhastada ja värvida linaõlivärviga ning uuesti olemasolevad klaasid paigaldada kitiga. Puudu olevad klaasid tuleb lõigata vanast lainetavast klaasist.

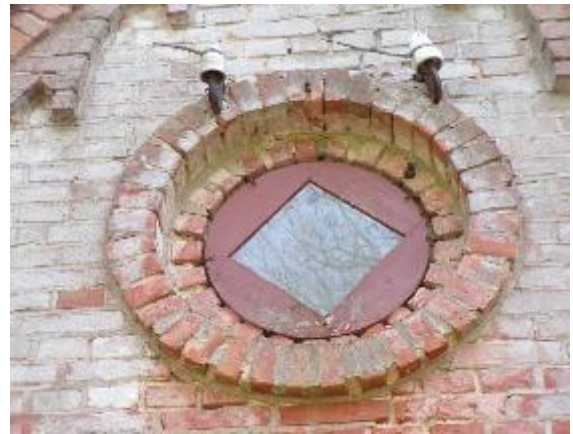
Joonis 33. Põhjapoolse viilu ümar aken (autori foto).

Lõunapoolsel viilul, ukse kohal on ümar aken millel on risti prosspulgad. Joonisel 11 on näha, et 1957 aastal oli seal veel originaal, neogooti kujundusega aken, 1993 aastal oli juba selline, mis on siiani säilinud. Ümber akna on tellistest serviti laotud ümar karniis. Ümar aken on kinnitatud kolme naelaga, mis on löödud vuugi vahele (joonis 32). Klaasid on kinnitatud liistuga, värvkate on prosspulkadelt eemaldunud. Põhjapoolse külje viilul on samuti ümar aken, sellel on üks ruudukujuline klaas ning aken on paigutatud nii, et ruudu tipud on alla ja üles suunas. Akna raam on veidi väiksem kui ava, aken on kinnitatud seitsme naelaga, mis on löödud vuugi vahele. Klaas on kinnitatud igast küljest kolme väikese naelaga (joonis 33).

7. Kabeli vundament ja sammaldunud müür tuleb pesta ja puhastada samblast. Lahtised vuugid puhastada ja täita uuesti lubimördiga.
8. Põhja ja lõuna viilu nõukogudeaegsete ümmarguste akende asemele valmistada repro vanade piltide ja von Siversi jooniste järgi.

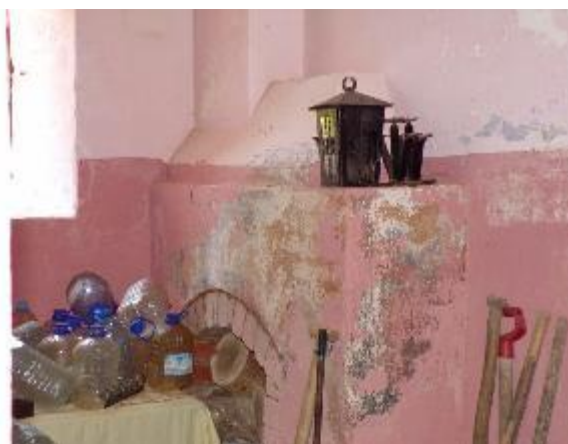
See, et kabelis on kamin algselt sisse ehitatud ja säilinud siiani oli minu jaoks üllatus. Kahjuks on selle ruumi saatus juba 1920-datest olla kolikamber jätkunud siiani (joonis 36).

Joonis 36. Kaminaruumi kaminal on jäljed hallikasrohelistest alumisest värvikihist

9. Kabeli interjööri korrastamist tuleb alustada siseruumide koristamisega. Tuleb teha täpsemad värviuuringud tuvastamiseks kas koorunud viimaste viimistluskihtide alt paistev koobaltsinine on algne värv. Tuleks kaaluda lahtise nõukogudeaegse värvikihistuse eemaldamist ja algse värvikihi konserveerimist.

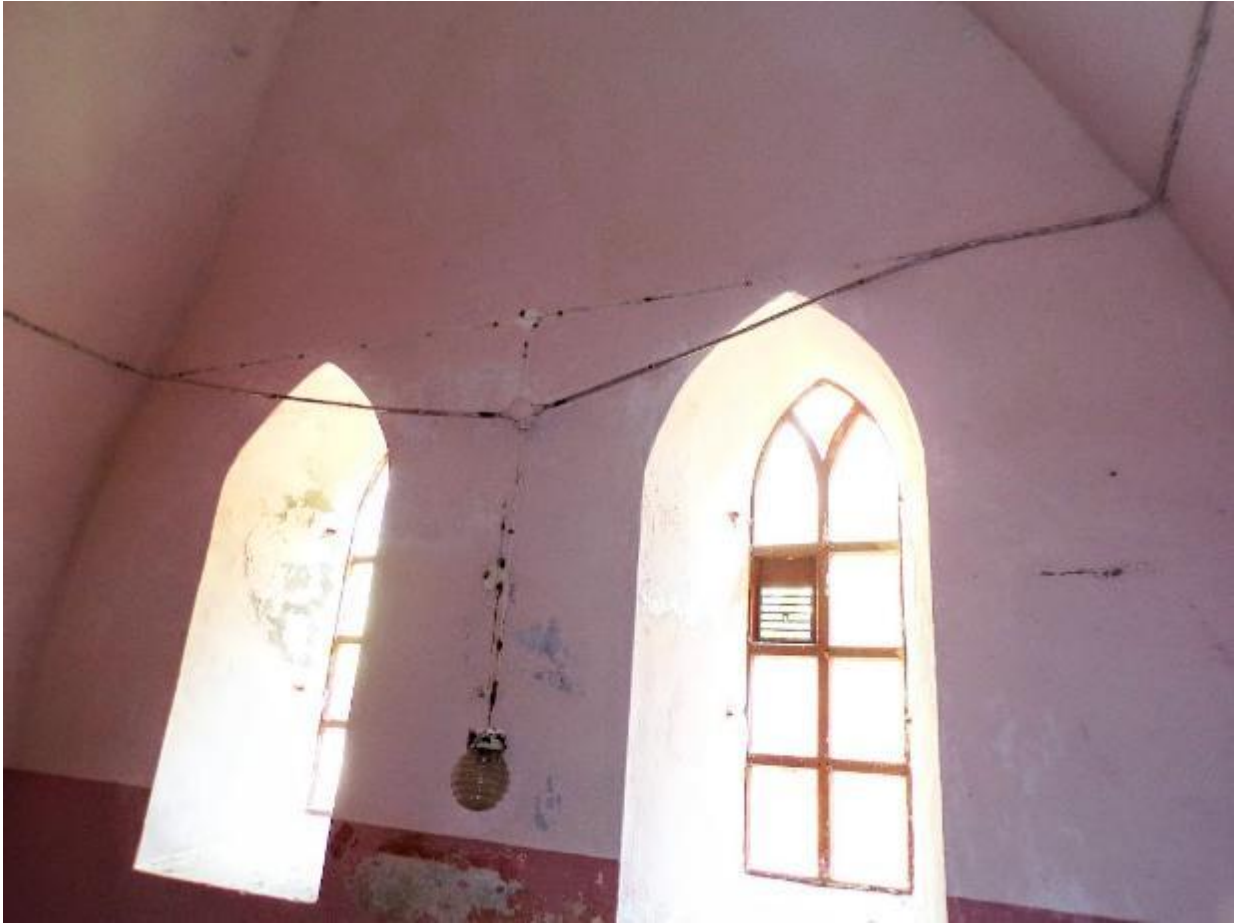
Joonis 41. Elektripaigaldiste seisukord ärasaatmisruumis (autori foto).

4. Kabeli elektrisüsteem on alla igasugu arvestust, uus kaabel on toodud kabelisse, aga sellise elektrisüsteemiga nagu praegu kabelis on ei tohiks elektritarbijaid küll kasutada. Et mitte rohkem sisepindasid rikkuda saaks uue kaabelduse paigutada vana kaabelduse jälgedes. Kaablite "peitmist" seina sisse esialgu ei pea oluliseks, see tuleks kõne alla kui kogu interjöör läheb restaureerimisele.
