# **Arhitekt August Volbergi kodumaja, pärand ja tulevik**

Paju 9, Maarjamäe, Pirita LO, Tallinn, Harjumaa

2024/2025 õppeaasta  
Arhitektuuri konserveerimise ja restaureerimise täiendkoolituse lõputöö

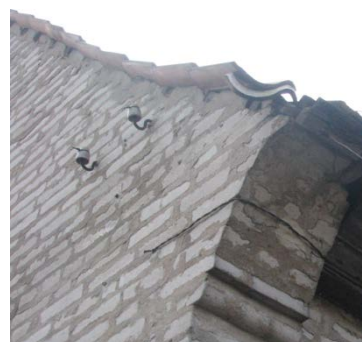
11. Foto otsaviilust. Arhitekt Indrek Kallas, 2010.

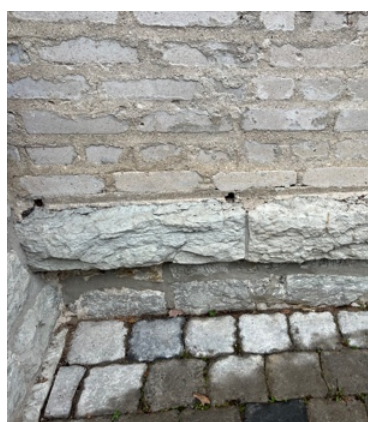
29. Kuiv ja "soe" seinääre sillutis

Sokli ääres kuivanud sillutis indikeerib keldrimüüride soojaleket (ill 29). Soklikarniis on praktiliselt kogu perimeetris pragunenud (ill 30). Vundamendiaugu tagasitäite vajumise tulemusel on vihmavee äravoolu kalle kadunud (ill 31).

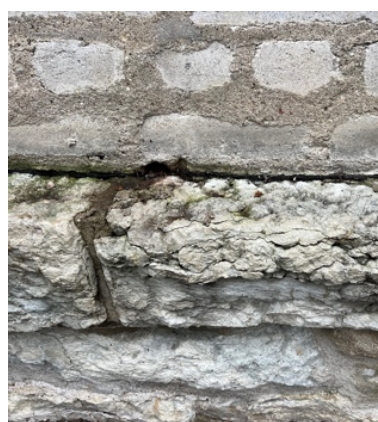
30. Pragunev soklikarniis.

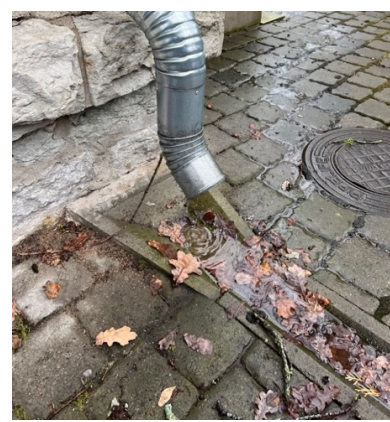
31. Vale kaldega vihmaveerenn.

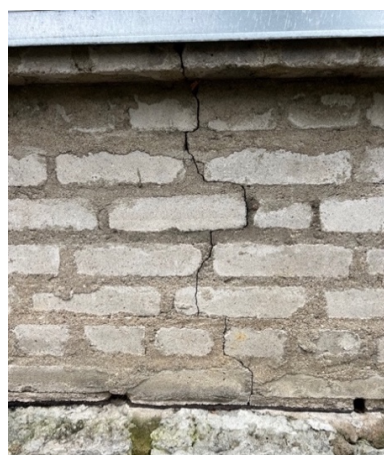
32. Praod fassaadis.

Vertikaalsuunalisi pragusid välismüürides esineb mitmetes kohtades kõikidel seintel. Üldiselt on praod peened (ca 1mm) ja eemalt vaadates märkamatud. Vahetult sokli peal on fassaadi tuulutusavad, mis on rajatud seoses välisseinte seestpoolt soojustamisega (ill 32). Räästakonsoolid on kohati pragunenud (ill 33).

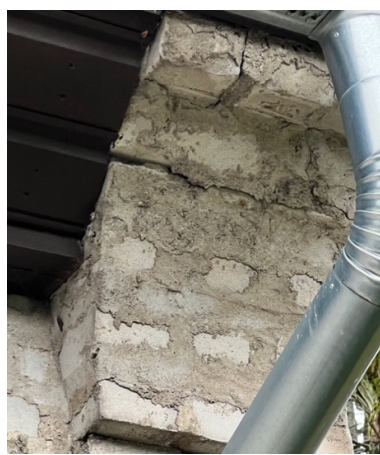
33. Praod räästakonsoolides.

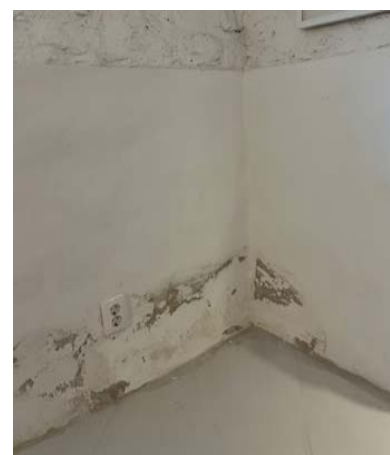
34. Keldri niiskuskahjustused.

Keldrimüüridesse tungib taldmiku kaudu hügrokoopne niiskus vaatamata vundamendi perimeetris rajatud drenaažile ja hüdroisolatsioonile ning keldripõranda alusele täiendavale drenaažile. Niiskus on kahjustanud keldriseinte alumise osa viimistlust (ill 34).

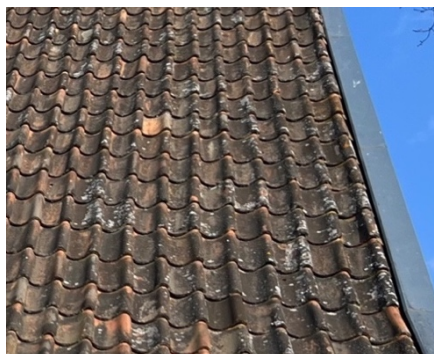
Üks antud hoonetüübi põhitunnuseid - punane katusekivi, on algupärane ja kaunilt patineerunud (ill 55). Viimase renoveerimise käigus on küll räästaplekk saanud liiga käepärane ja prosta. Samas on see töö tagasipööratav ja asendatav peenema plekksepatööga. Hoone arhitektuuri juurtele viitab ülespoole kaarduvat räästast toetav ehiskonsool (ill 56). Eriline on fassaadi vuugitehnika, kus vuugisegu on vabajoonega laiali hõõrutud, tekitades pakivimüüritisele vihjava ilme (ill 54).

55. Patineerunud algupärane katusekivi

- Analüüsida katusekivide seisukorda, kui üldine olukord on vähemalt rahuldav, siis vastavalt vajadusele asendada üksikuid kive.
- Asendada renoveerimise käigus paigaldatud tsinkplekkist otsaviilu räästaplekk, mis nõotkäigus kõige paremini välja ei ole kukkunud. Sobiva lahenduse leidmiseks konsulteerida muinsuskaitse spetsialistidega.
