Raplamaa, Rapla vald, Ülejõe  
küla, Kalda tee 6

**Hoone kirjeldus ja soovitused renoveerimiseks**

Kalda tee 6, Ülejõe küla, Rapla vald, Raplamaa

Arhitektuuri konserveerimise ja restaureerimise täiendkoolituse lõputöö

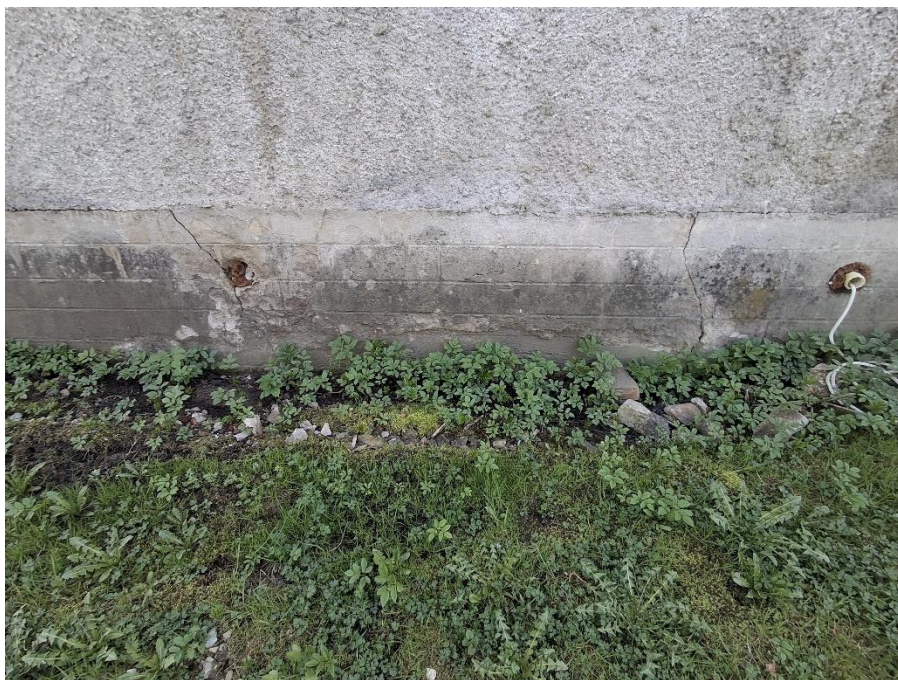
Pilt 13. Allikas Garri Kask 2025 a.

Hoone vundament on rajatud savi-liiva pinnasele ca 400mm sügavusele, paiguti 600mm. Selgelt on näha vundamendis pragusid, mis on läbivad (Pilt 13, 14, 16). Kõige kriitilisem seis on köögi akna all (Pilt 17). 1969-nda aasta remondi käigus paigaldati köögi akna alt majja isoleerimata rauast veetoru. Selle tarbeks kaevati sokli alt läbi kraav, mis hilisema kinni ajamisel ei tihendatud piisavalt. Lisaks on raudtoru maa sees higistanud,

roostetanud ning tekitanud sellega vundamendi alla lisaniiskust. Kõrgel asetsev savi- liiva kiht ei lase pinnase veel minema valguda, vaid sellise 400mm sügavusel tekitab külmadel aegadel kerkeid. Maja vundament oli kuni 2017-nda aastani seest poolt tulduv, mis justkui soodustas niiskuse hajumist. Selle aasta(2025) hakul kaevati veetoru uuesti lahti, kuna Rapla valla poolt nägi ette veeliitumine nende trassiga. Püstakud nähtavad pildil nr 17. Kogu see protsess on süvendanud veelgi probleemi.

Vundamendi osa tuleks lahti kaevata kogu maja ulatuses. Kõige kriitilisema vundamendi osa alla peaks süstima geopolümeervaiku. Sellega suudaks stabiliseerida ära vundamendi jätkuva vajumise. Kogu vundamendi pikkuses paigaldada perimeeter EPS vertikaalselt vundamendi peale, mis on niiskust tõrjuv. Teha osaline tagasi kaevamine liivaga. Paigaldada

perimeeter EPS 600 mm laiuselt horisontaalselt liivapadja peale, vähese kaldega majast eemale. Mis viib pinnase külmapiiri maja vundamendi äärest natuke rohkem eemale. Teha lõplik tagasikaevamine liivaga ning lisada peale 50 mm mulda. Sokli osa tuleks selle protsessi käigus vahe peal krohvida ja viimistleda. Vee surve vähendamiseks vundamendile, tuleks teha kindlasti korda vihmaveesüsteem (Pilt 18)

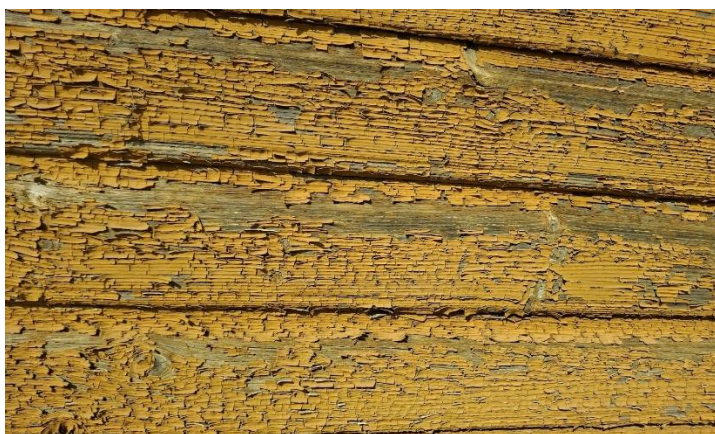
Pilt 26. Allikas Garri Kask 2025 a.

Hoone visuaalsel läbivaatlusel ei tähenda fassaadil suuri hädasid olevat. Kuigi igas seinas jooksevad praod, kohati mitu meetrit. See võib tingitud olla vundamendi vähesel kõikumisel. Aga kõige suurema tõenäosusega on tegemist TEP-plaadi soojustussüsteemi amortiseerumisega. Aja pikku on TEP-plaat seinaga kinnitustest lahti hakanud tulema. Kinnitatud on nad omal ajal naeltega, mis ikka annavad ajapikku järgi. Paks krohvikihit mis omab päris suurt raskust, kiskudes plaate seinast kaasa endaga. Otsaseinte laudis on täiesti korras, välja arvatud UV-kiirguse mõju neile. Mõned lauaotsad on kaardu tõmbunud ning värv pehkima hakanud. Veranda puitlaudise seisukord on kehv. Värv on suurel määral kooruma hakanud (Pilt26). Ning kõige suurem häda on tuulutuse puudumine.

Renoveerida soovitan kindlasti kogu fassaadi. Eemaldada tuleks TEP-plaat koos krohviga. Tuulutusliistud ja tõrvapapp maha katkuda. Eemaldada roostes naelad. Kontrollida üle musta laudise ja soojustuseks olev saepuru seisukord. Seejärel kontrollida aknaavade kaugus seinast ja paigaldada vastavalt sellele rooplaad otse mustale laudisele klambritega kinni. Rooplaad krohvida üle lubikrohviga, minimaalselt 20mm. Eenduvad krohvikarniisid ei ole kohustus tagasi vormistada akende ümber. Aga aknad võiksid jääda krohvipinnaga samale tasapinnale. Viimaseks värvida üle lubi või kivivärviga. Puitvoodriga otsaseinad puhastada lahtisest värvist. Irdunud lauaotsad üle lüüa naeltega. Värvida üle vastavalt vajadusele 1-2 korda. Veranda laudis tuleks eemaldada ning kontrollida karkassi korrasolekut. Soojustama ei pea, kuna tegu külma verandaga. Paigaldada tuuletõkke kangas ja tuulutusliistud. Vajadusel tõsta aknad tuulutusliistu jagu välja poole. Voodrilaud ja äärelaud tagasi paigaldada. Lauad eelnevalt värvida.

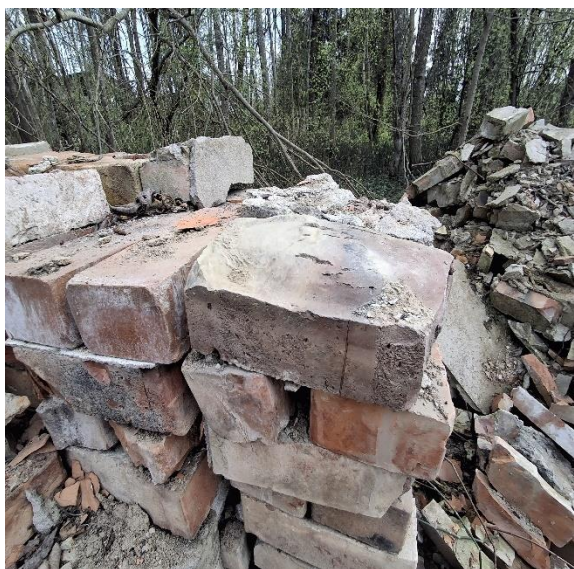
Pilt 31. Allikas Garri Kask 2025 a.

Telliskivid on taaskasutatud. Seda võib märgata kive lähemalt uurides (Pilt 31). Mõned tellised on tugevalt üles pundunud, mida tekitab suur kuumus., näiteks tulekahju. Pilliroomatt sai üle krohvitud Sakret NHL 4 ja NHL 1 lubikrohviga ning seejärel Sakret kivivärviga üle värvitud.

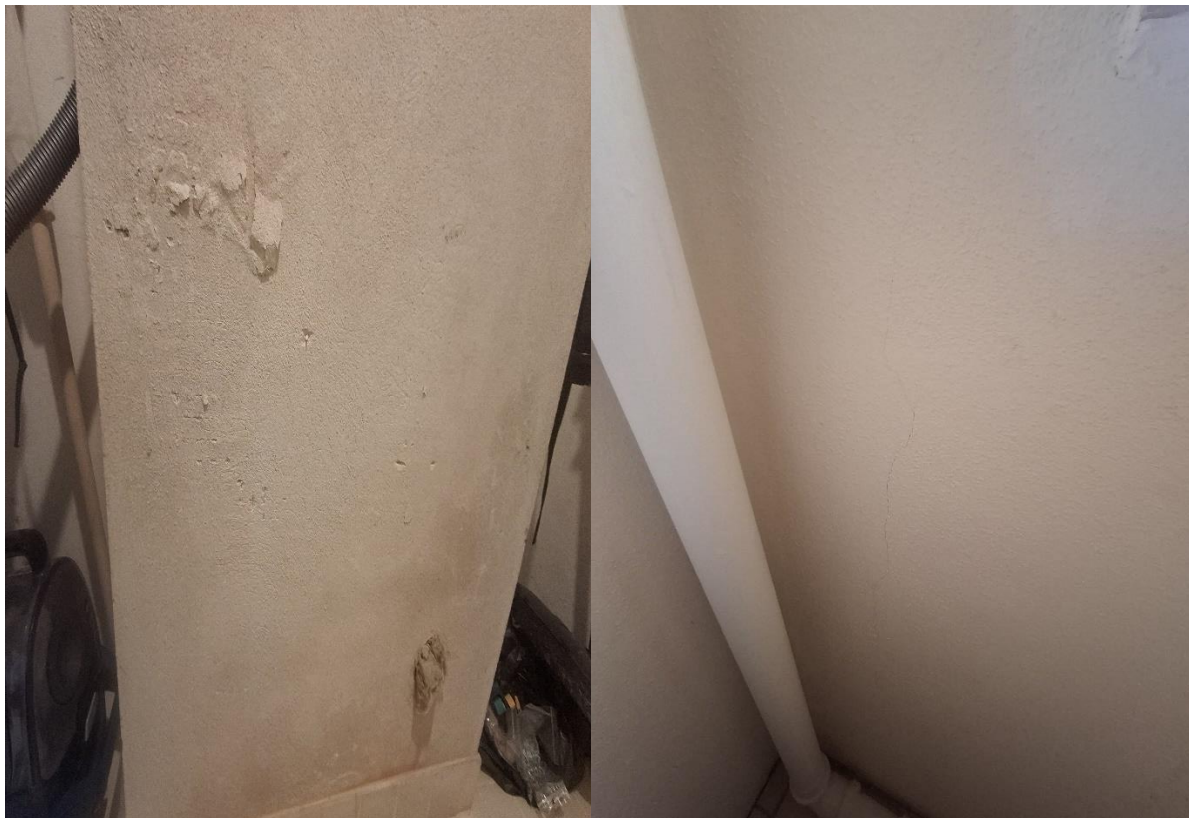
Pilt 32. Allikas Garri Kask 2025 a.

Tehniline seisukord on seintel hea. Hõre pilliroomatt, mis on sümbioosis seinatäislaudisega mõjub seinakonstruktsioonile hästi. Oluline ongi, et krohvikihht oleks piisavalt paks (min. 20 mm), mis loob piisavalt tugeva kihi. Sellega seoses, kui kuskilt laseb krohvikihht laua küljest lahti siis on tal endal piisavalt tugevust hoida ennast koos. Ei teki pragusid nii hõlpsalt. Esinevad mõningad paigad mis väärivad sekkumist. Üks koht on tehnilises ruumis korstnajaalg (Pilt 32). Kust tuleb niiskus läbi korstna jala ruumi sisse.

Korstna jala küljest tuleks lahtine segu maha kopsida ja enne kui otsustada seda parandama hakata, peaks katusele minema ning korstnale paigaldama plekist mütsi pähe. Siis kas oodata loomulikult niiskuse kadumist või aidata kaasa soojustus seadmetega. Kui tegemist külma korstnaga, ei pruugi probleem kaduda. Wc seina osas oleva praoga ei pea midagi ette võtma, kui see ei ole häiriv. Probleem tuleks lahendada ära sokli juures. Probleemi allikas on liigne sadevesi. Räästas korda teha

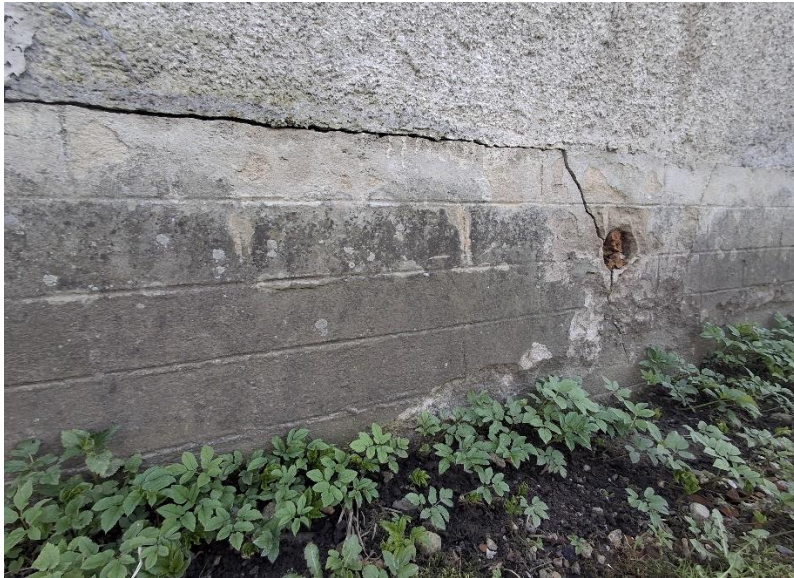
Pilt 34. Allikas Garri Kask 2025 a.

Sellest tingitult pudeneb ka krohvi seinast. Teine koht on wc- es seinas esinev pragu (Pilt 33). Kui vaadelda sama kohta väljast poolt (Pilt 34). Siis järeltame sellest, et tegu on vundamendi liikumisega seotud.

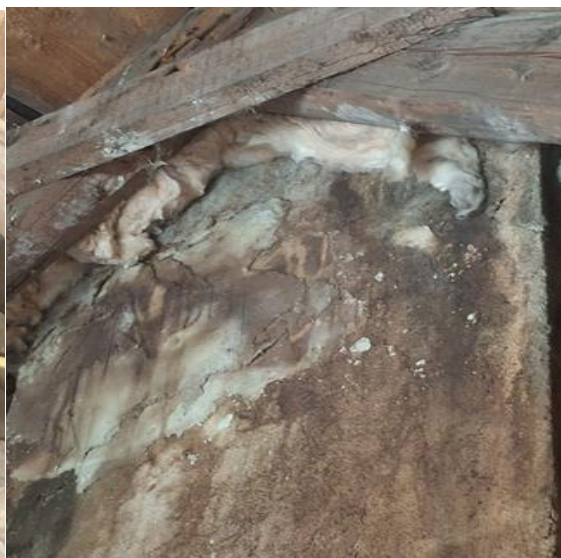
Pilt 40. Allikas Garri Kask 2025 a.

Tehniline seisukord on rahuldav. Korstnapühkija on üle vaadanud ja kinnitanud kõigi nelja lõõri korras olekut. Esimene korsten on üleni krohvitud, mis teeb korstna tulekindlaks. Mõlemad lõõrid kasutuses kütmiseks. Teine korsten on maja esimeselt ja teiselt korruselt krohvitud ning pööningult kaetud tulekindla villaga (Pilt 38). Tehnilise ruumi poolne lõõr on kasutuses kanalisatsiooni õhutusena, mille sisse on paigaldatud plastikust kanalitoru. Esimese korstna katuse läbiviik ei näe väga esteetiline välja (Pilt 40).

Renoveerida tuleks vähesel määral esimese korstna katuse läbiviigu osa. Eemaldada klaasvill, asendada see tulekindla villaga. Lahtine segu ära koputada ning krohvida parandus koht üle. Lähemalt vaatluses selgus, et ahju hoidis üleval vaid selle ümber olev plekk. Kindluse mõttes lammutati ühes ka pliit 2017-ndal aastal. Täna sel päeval on asendatud ahi kaminaga ja pliidi asemele on tehtud uus pliit (Pilt 41).

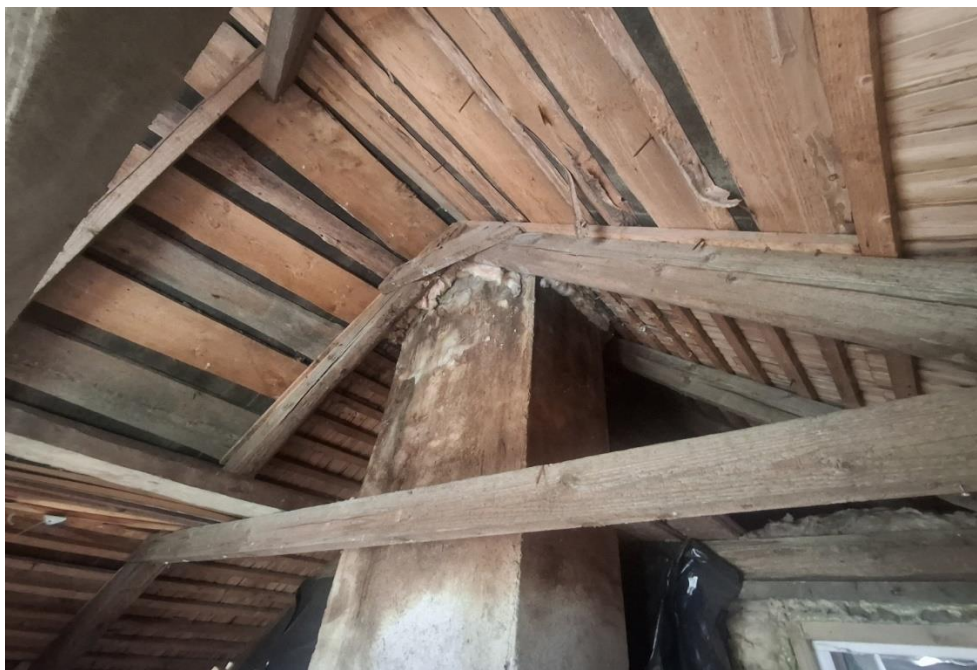
Pilt 49. Allikas Garri Kask 2025 a.

Katuse konstruktsioon on ehitatud suurtest A kujulistest puitsarikatest (Pilt 49). Sarikad on asetatud sammuga ca 1200mm. Sarikate peale on paigaldatud keskmises osas distanttsliist ja katteks laast ning mingis osas on löödud must servamata laudis. Kogu katus on kaetud tõrvapapiga ning teatud ajajärgul on paigaldatud eterniit. Katuse materjalikasutusest ja

Tehniline seisukord on katusel kehva võitu. Eterniit on elanud oma aja ära. On osaliselt auklik, mida on täidetud silikooniga. Sammaldunud, mis talvel takistab lume laskumist katuselt. Lisab koormust katusekonstruktsioonile ja lume sulamisel katusel, hakkab vesi läbi tungima eterniidist. Hetkel vaadates päästab olukorda nõukogude aegne papp ja isegi laast mis ei lase suuremal veel tungida konstruktsiooni. Konstruktsioon ise tugev ja ilma puidukahjustusteta.

Renoveerima peaks katuse kate. Konstruksiooni saab säilida. Eemaldama peaks eterniidi ja selle alla oleva vana papi. Kuna tegu on külma pööninguga ja kavatsusega sinna mitte ehitada soojustatud ruume siis saaks kaaluda vana laastukatuse taastamist. Eemaldama peaks musta servamata laudise ning asendama samaväärse kõrval oleva distantssliistuga. Kui laastu ei kannata paigata küllalt heal tasemel, siis eemaldama vana laastukatus ning uuendama uuega. Veranda vana plekk maha kiskuda, kontrollida karkassi olukorda, mis võib olla kehvast seisusest pideva vee läbivoolu tõttu katusest. Madala kalde tõttu, oleks soovituslik sinna paigaldada tagasi valtsplekk. Eemalt vaadates ei ole märgata katuse katematerjali, mis ei riku ühtset välisilmet.

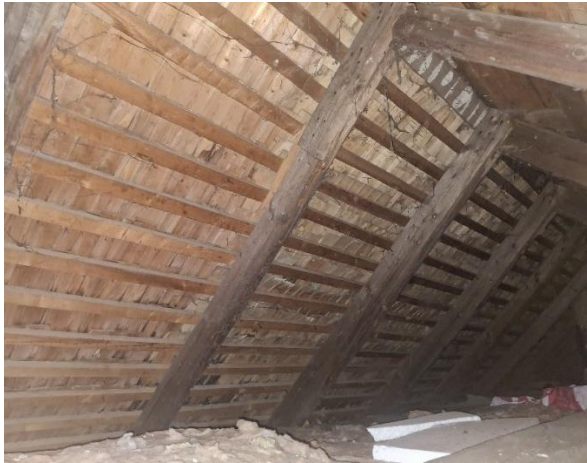
Pilt 50. Allikas Garri Kask 2025 a.

ehitusstiilist võib järeldada, et katus on olnud algselt teistsuguse vorminguga. Korstende vahepealne osa on selgelt laastukatus olnud algusest peale (Pilt 50). Sarikad on tahatud üksteise sisse (Pilt 51). Puit on lõhenenud ja pehkinud. Korstendest otsakelpade poole jäävas osas on ilmselgelt kasutatud nelinurksemat ja vähem võimsamat materjali. Puit on ilma tahumis jälgedeta, näeb uuemapoolsem välja. Sarikates esineb järkamist (Pilt 52). 1971-se aasta kindlustushindelehe (Pilt 53) järgi näeb, et peale 1969 aasta kapitaalremonti on katuse tüübiks endiselt laast. Siin saab oletada ja ainult oletada, et katuse konstruktsiooni ümberehitus toimus koos eterniitkatuse paigaldusega. Katuse ümberehitusest annab aimu ka katusest väljaulatava osa ehitus. Sellel osal puudub laast ja sarikad on omavahel seotud metallist tõmbevitsadega. Aga millal see kõik toimus, jääb teadmata. Veranda osal on katusematerjaliks plekk. Millisel ajahetkel on plekk paigaldatud ei oska öelda. Aga katus laseb osaliselt läbi mida kinnitab veranda lae paneelid (Pilt 54). Konstruktsiooni olukorda, ilma lage või katust avamata on raske hinnata.
