# **Paistu Maarja koguduse pastoraadihoone visuaalne hinnang ja säilituse ettepanekud**

Paistu tee 4, Paistu küla, Viljandi maakond

Arhitektuuri konserveerimise ja restaureerimise täiendkoolituse  
lõputöö

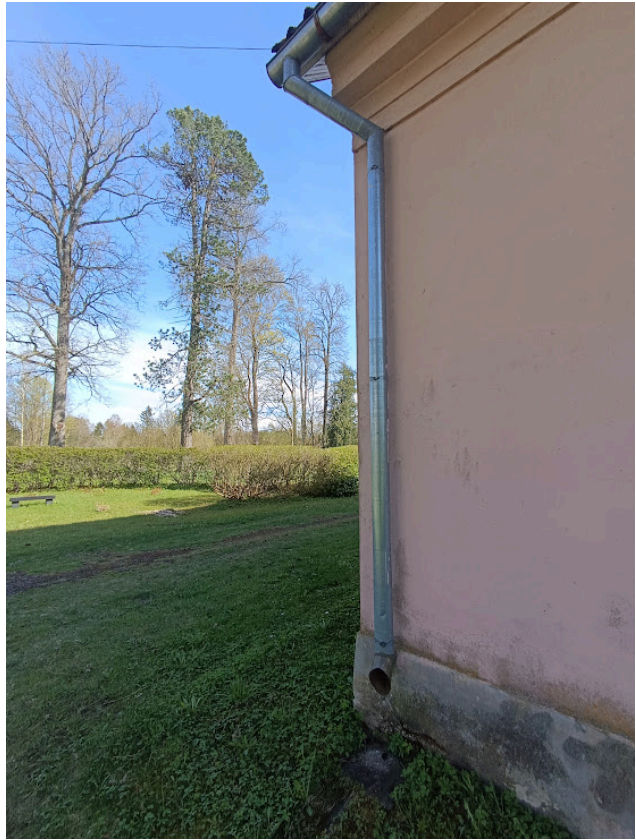
Hoonel on looduskivist vundament ja suhteliselt madal sokkel. Sokliosaga on visuaalselt vaadeldes ebaühtlase pinnaviimistlusega (laigulisus) ning mitmest kohast murenemas. Niiskuse kahjustused, rohetus ja krohvi irdumine viitavad kapillaarniiskuse ja drenaaži probleemile. Märgata on ilmastikukahjustusi ning varasema remonttöö ebaõnnestunud katseid ning tsementsegu kasutamist. Joonisel 9. on näha, et hoone vihmaveesüsteem juhib vee sokli lähedusse maapinda. Osade vihmaveetorude otste juures puudub igasugune äravoolu kast, kiviplaat või sadevee suunaja (joonis 10). Tegemist on tüüpilise pideva niiskukoormuse piirkondadega, mille puhul tuleb kriitiliselt üle vaadata vihmaveesüsteemi lahendus, pinnase kallakud ja võimalik vajadus drenaaži paigaldamiseks või uuendamiseks. Vertikaalsed ja diagonaalsed praod viitavad võimalikele liikumistele vundamendis, mis võivad olla seotud pinnase vajumise või külmakergetega.

Joonis 9. Sokli veekahjustus, korrastamata vihmavee vastuvõtja

- Rajada või uuendada drenaazisüsteem ja suunata vihmavesi soklist eemale.
- Taastada horisontaalne hüdroisolatsioon, et vältida kapillaarniiskuse tõusu seintesse.
- Stabiliseerida pragnenud vundamendi osad.

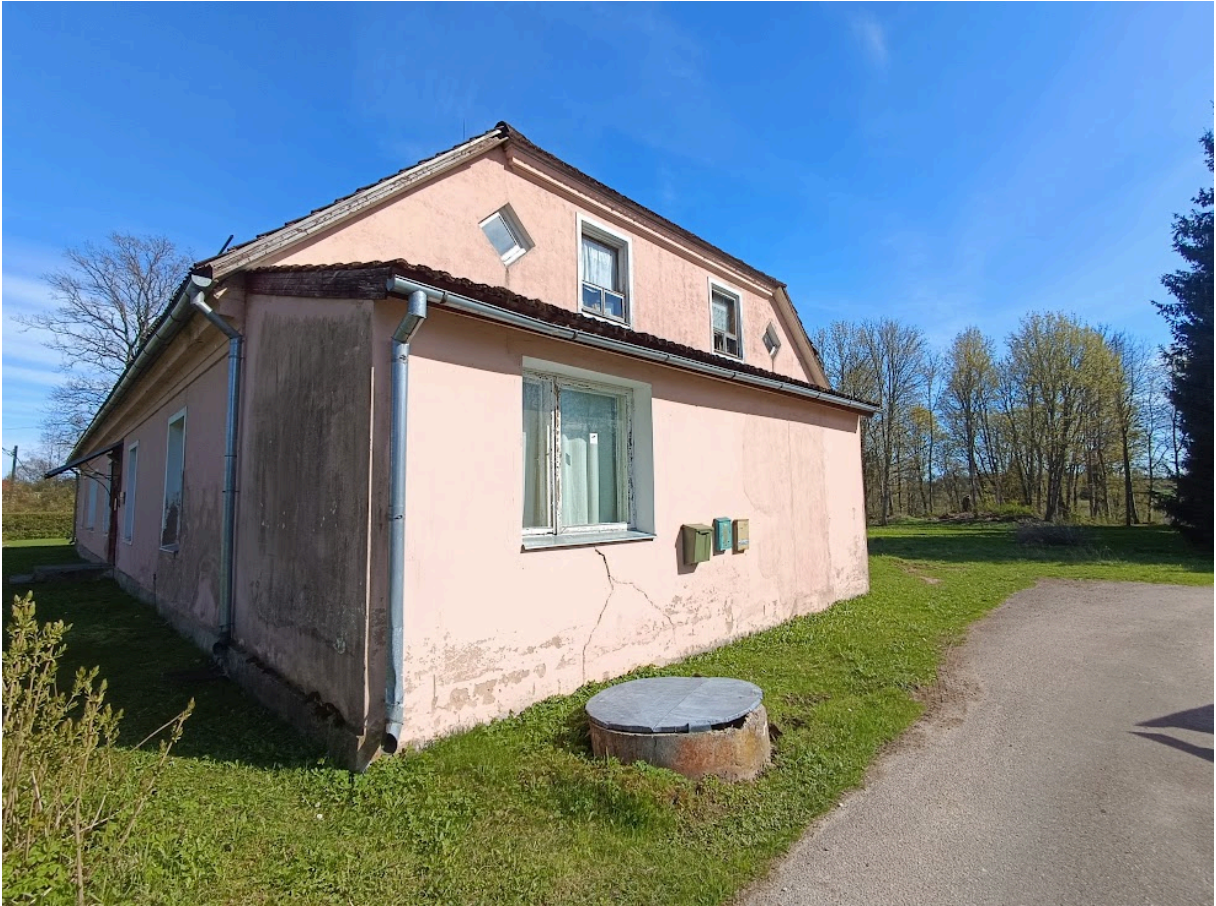
Joonis 10. Vundamendi vajumisest seintesse tekkinud praod

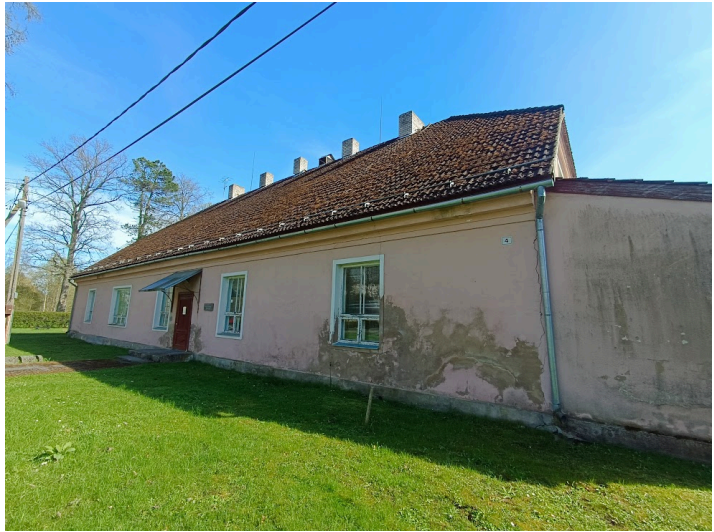
Joonis 11. Pastoraadi hoone välisilme

Vanad lubikrohvad on kohati asendatud tsementpõhise krohviga, mis on hakanud omakorda kihistuma. See viitab mitte sobivate materjalide kasutusele varasemates remontides.

- Krohvikihi koorumine, eriti alumises osas (sokli kohal), viitab pikaajalisele niiskuskooormusele ning valele krohvitüübile ( tsementkrohv).
- Värvipinna mustad ja roosakad laigud fassaadil osutavad hüdroisolatsiooni puudumisele ja vihmavee ebaefektiivsele juhtimisele.
- Pragunemine seintel viitab pinnase liikumisele või vundamendi ebastabiilsusele.

Välisviimistlus on ilmselgelt hilisem: kasutatud on tsementkrohvi ja sünteetilist värvi, mis ei sobi ajaloolise kiviseina katmiseks ja põhjustab aurutakistuse suurenemist.

- Eemaldada ebasobivad seinavärvid ja taastada hingavad lubi- või silikaatvärvid.
- Uurida ajaloolisi viimistluskihte ja taastada võimalusel ajaloolised värvitoonid.
- Vajadusel tugevdada siseseinte niiskuskahjustusega alasid ja asendada kahjustunud krohv sobiva seguga.

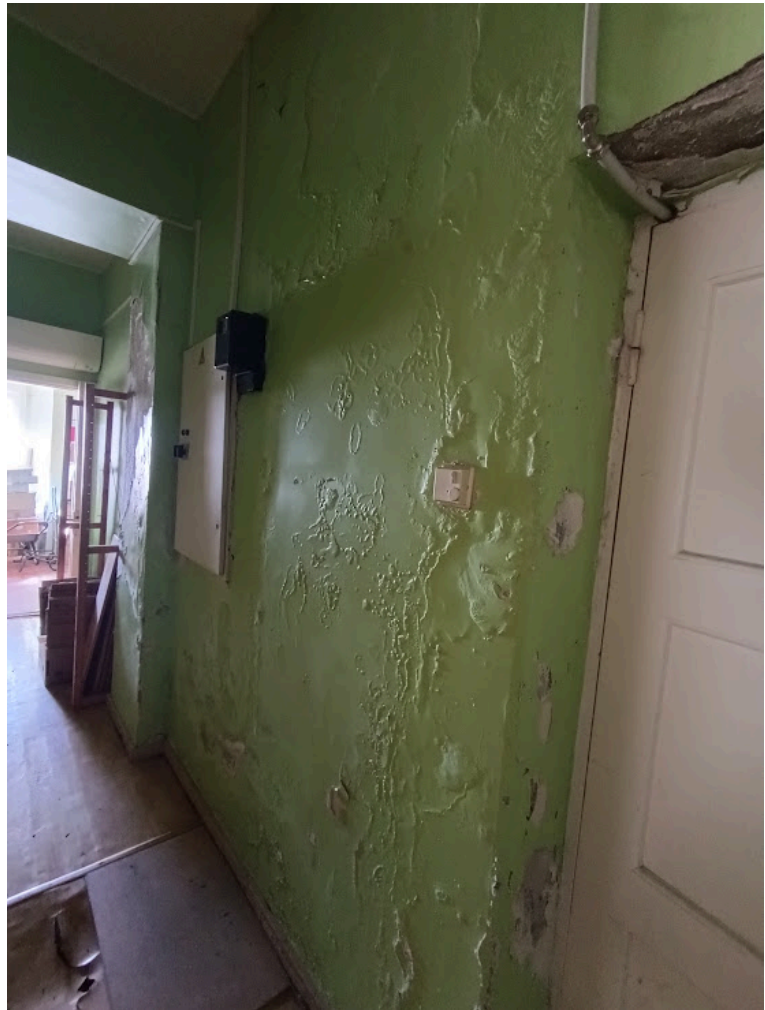
Kahjustused ilmnevad joonis 12.:

- Viimistluse n.ö. mullitamine ja värvikihi koorumine näitab tugevat niiskuse survet seestpoolt- niiskus tõuseb vundamendist või seintele on lisandunud sisemisi niiskusallikaid (nt torustik)

Joonis 12. Siseseina kahjustused

- Krohvikihhi kihistumine viitab materjali liigniiskusele ja sellele, et kasutatud värv ei ole auruläbilaskev (nt lateks- või akrüülvärv ajaloolisel pinnal).
- Kohtades, kus krohv on seintelt täielikult irdunud, on võimalik näha ebaühtlase kvaliteediga parandusi.

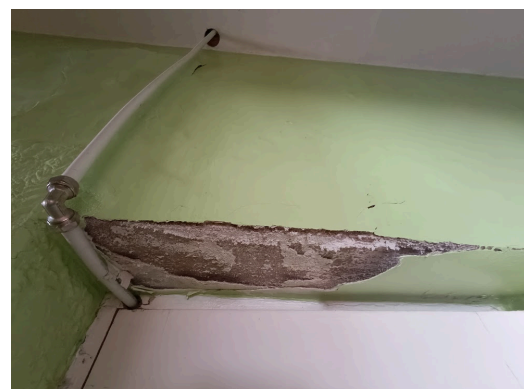
Joonis 13. Koos krohviga koorunud viimistluskiht

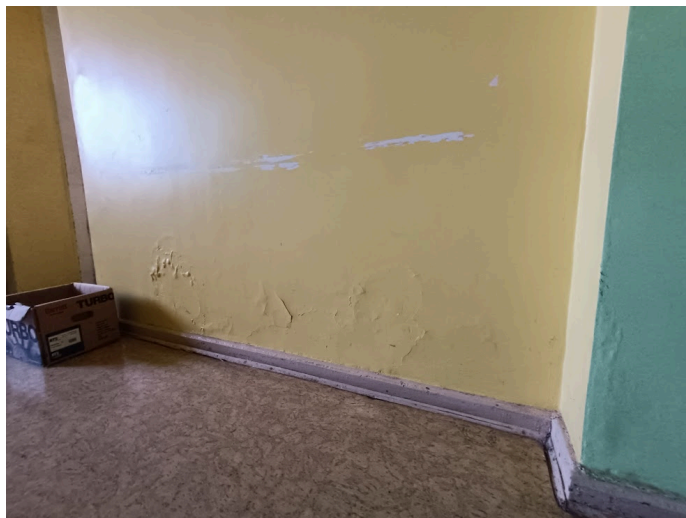
Osades ruumides on seinad visuaalselt paremas seisukorras, kuid ka seal võib täheldada varjatud niiskuskahjustuse kahtlusi, näiteks ebamääraseid varje viimistluses ja väiksemaid värvikihi kihistusi. Siseviimistluses on kasutatud lateksvärv, mis annavad pinnale hingamatu kihi, põhjustades kondensatsiooni ja soolade kogunemist seina pinnale.

Joonis 14. mittesobivate värvidega värvitud seinad

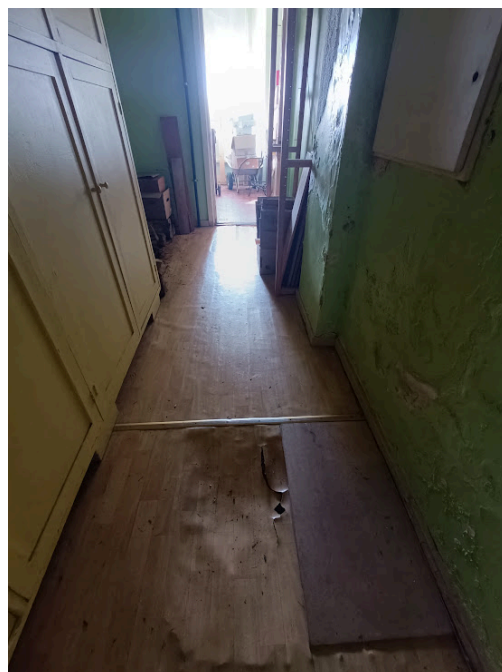
Enamus hoone ruumides on põrandad kaetud PVC-laadsete materjalidega. Iga ruumi põranda seisukord sõltub ruumi asukohast. Plastiku all on näha laudpõrandat, laudade laiuse ja paigaldustehnoloogia järgi võib järeldada hilisemat materjali vahetust. Joonis 15. on näha, et koridori põrand on osaliselt sisse vajunud niiskuse ja mädaniku tõttu, kus vundamendi niiskus pääseb tõenäoliselt rohkem konstruktsiooni. Selle põranda osa all asub niiske võlvkelder.

Joonis 15. Sisse vajunud põrand  
läänepoolses maja otsas

- Avada kahjustatud põrandakonstruktsioonid ja taastada osaliselt või täielikult.
- Asendada tänapäevased kattematerjalid ilmselt algselt kasutusel olnud puitpõrandatega.
- Kontrollida vahelae konstruktsioonide tugevust ja vajadusel tugevdada.

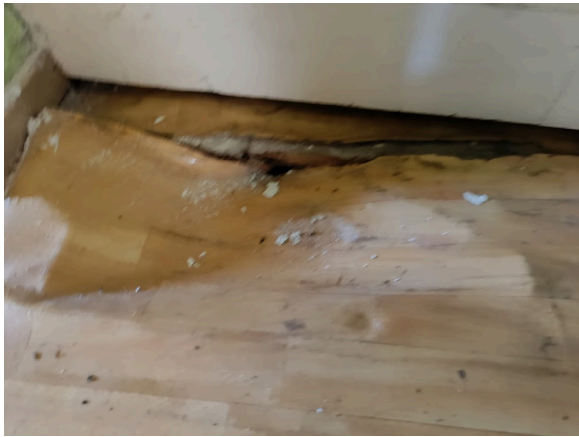
Joonis 16. PVC all kahjustunud põrand ja lainetav põrandakate

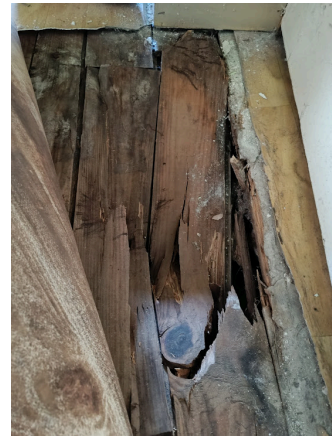
Joonis 17. Mädanenud põrandalaud

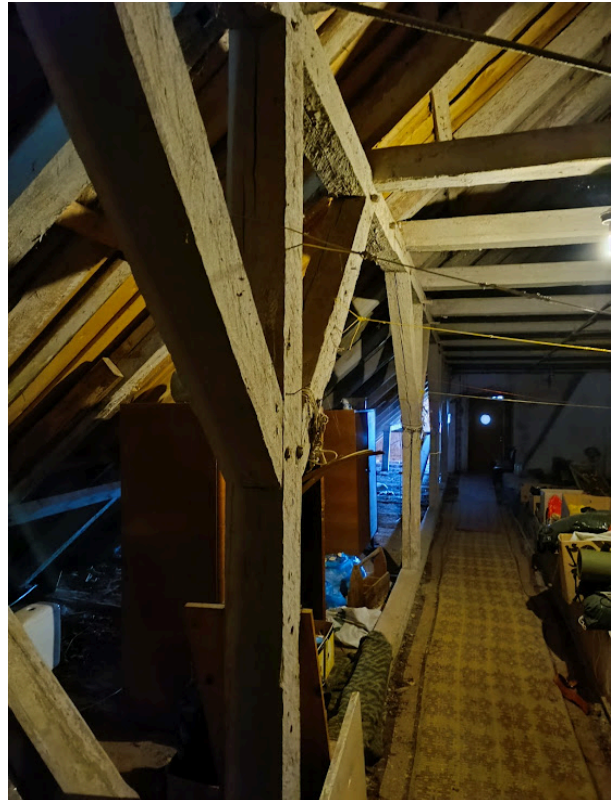
Hoone pööningul hoiustatakse asju. Rajatud on käigutee, millelt kõrvale kalduda tundus ohtlik, sest vahelae lauad õõtsusid keharaskuse all. Massiivseid puidust sarikad tundusid visuaalsel hinnangul heas seisukorras. Ühtlane hallikas pind viitab vanusele ja tolmule. Kohati oli näha nõrgalt kaldus tugiposte, mis võib viidata kergele nihkele või vajumisele, mis vajaks lähemat tehnilist kontrolli. Tugistruktuuri toetavad ka tellistest laotud korstnajakalad ja seinad, mis jagavad katuse koormust kogu hoone ulatuses.

Joonis 18. Pööningu vahelae seisukord

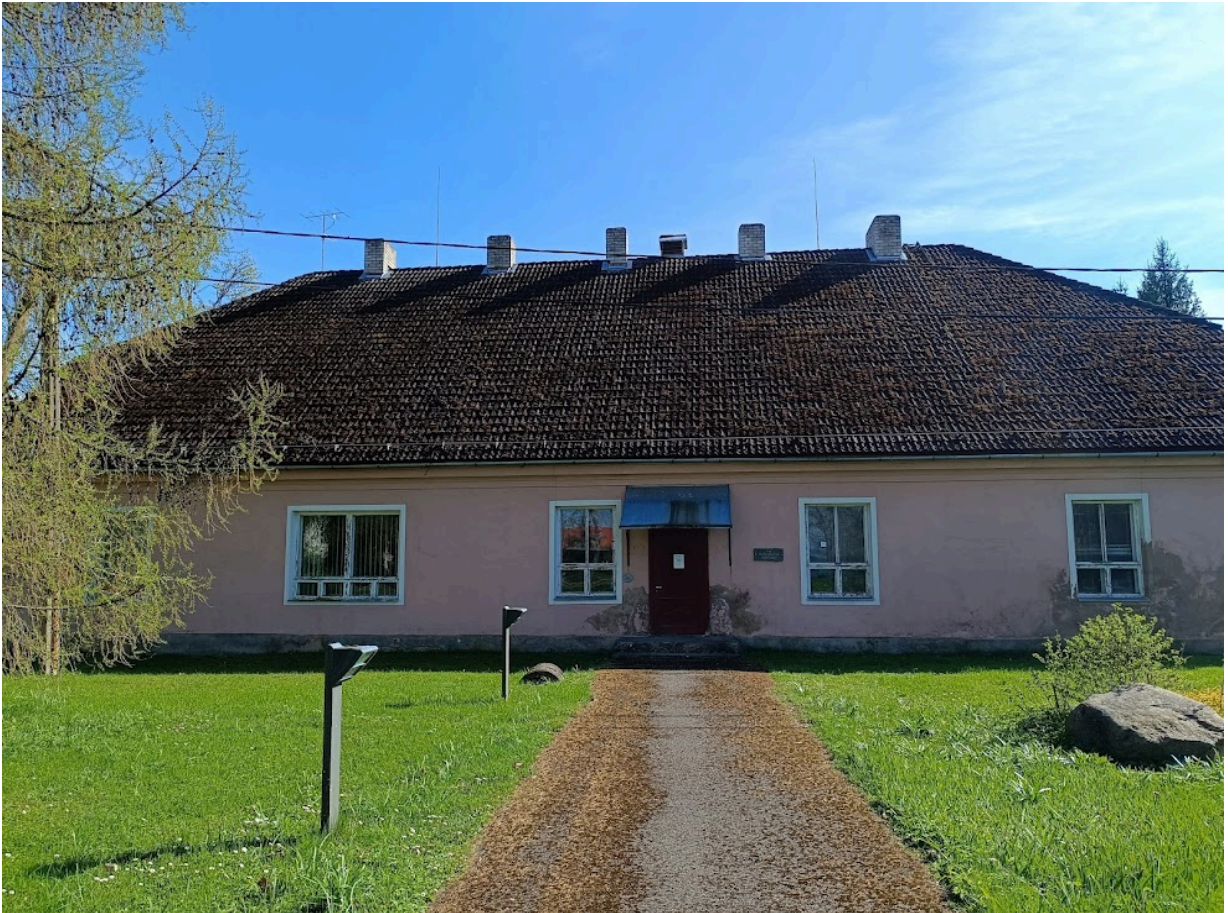
Joonis 19. Visuaalselt hinnatud katus, sammaldunud põhjapoolne külg

Paistu pastoraadi katus on kaetud hoonele sobiliku punakaspruuni kiviga (eterniidist või savist või nendele sarnane materjal). Katuse joon (hari) on sirge ja ei näita läbivajumist, mis kinnitab eelnevalt vaadeldud ja hinnatud sarikate näilist tugevust. Samuti puudusid katkised või varisenud plaadid, mis näitab katusekatte visuaalset terviklikkust. Probleemiks on katusekatte põhjapoolne sammaldumine.

- Puhastada katusekattematerjal samblast.
- Võimalusel võiks taastada algsed katuse aknad.

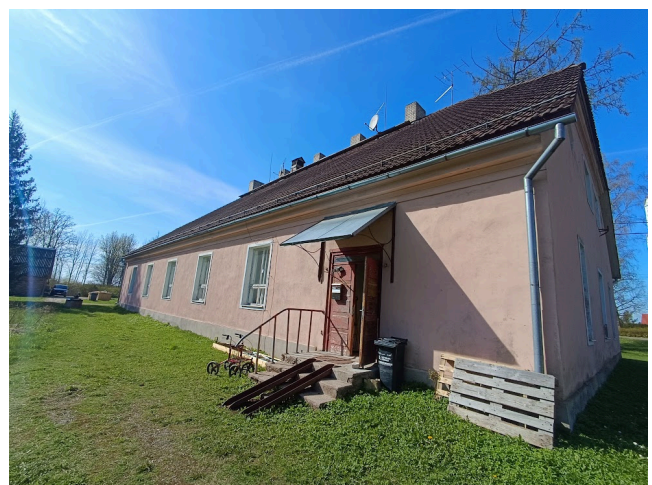
Joonis 20. Katuse lõunapoolne külg

Katuse sisekülk näitab, et katusekatte aluseks on vanad laudadest roovitus ilma aluskattekiile tuule- ja niiskustõkkeni.

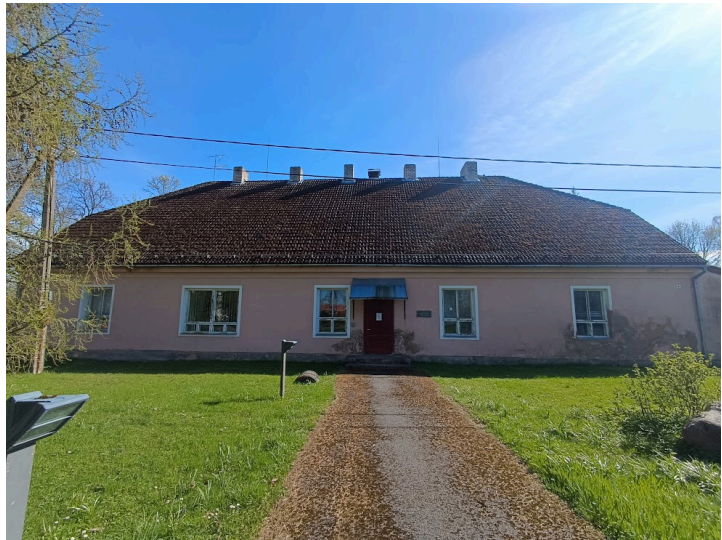
Hoone aknad on eriilmelised- erinevate mõõtudega ja ruudustikuga. Akende paigutust on muudetud 1970-ndatel, kui maja ehitati ümber haiglaks.<sup>11</sup> Võrreldes arhiivifotosid, siis tundub algne akende asetus ainult idapoolses seinas (II korruse akendest ajaloolist pilti ei leidnud).<sup>12</sup> Akende välispinnal koorub värv, aga otsest mädaniku kahjustust ei tuvastanud. Siseruumides on akende seisukord rahuldav.

Joonis 21. Fassaadi põhjapoolne vaade

- Säilitada ja restaureerida olemasolevad puitaknad ja -uksed, kasutades sobivaid parandustehnikaid ja õlivärve.
- Asendada idakülje algsete aknaavade aknad koopiatega originaal akendest.
- Tihendada avatäited sobivate naturaalse materjalidega, nt linaõlikitt, vilditihend.

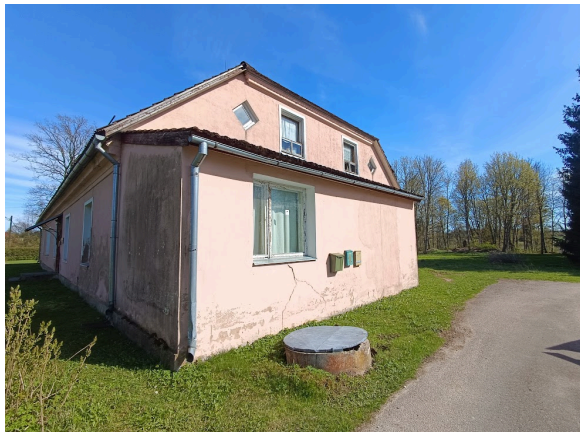
Joonis 22. Lääne- ja idapoolne vaade

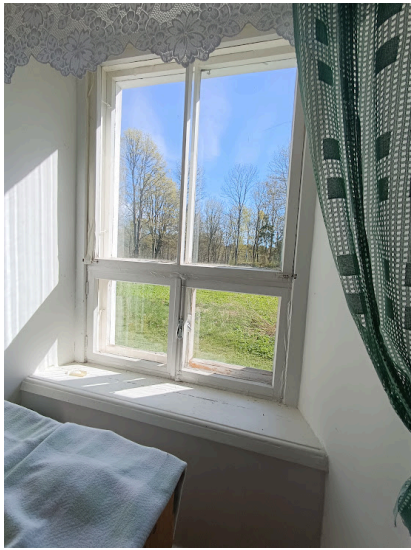
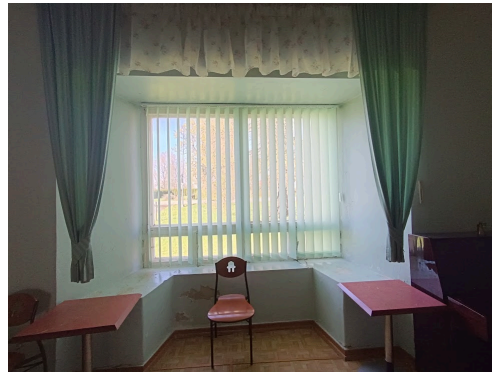
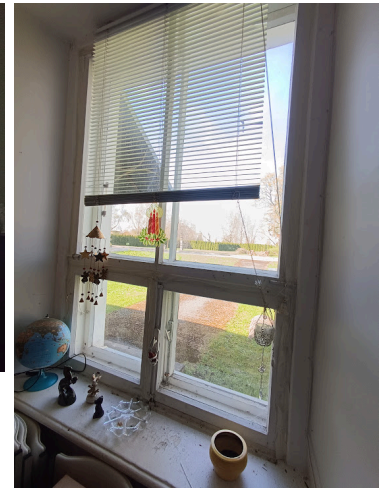
Joonis 23. Sisevaade põhjapoolsetest akendest

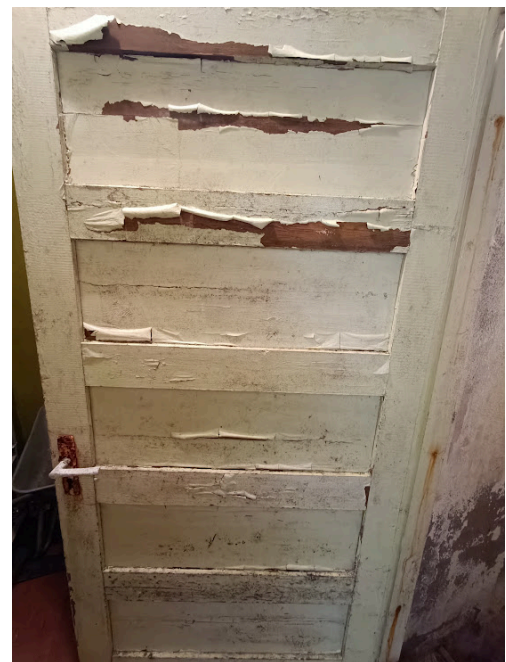
- Tugevalt pragunenud ja kooruv värv viitab ebaõigele värvmaterjali valikule.
- Puidu pinnal esinevad tumenenud kohad võivad olla põhjustatud seen kahjustusest
- Ukselingid ja lukud on roostes ning osaliselt deformeerunud.

Joonis 24. keldri vahekoridori uks

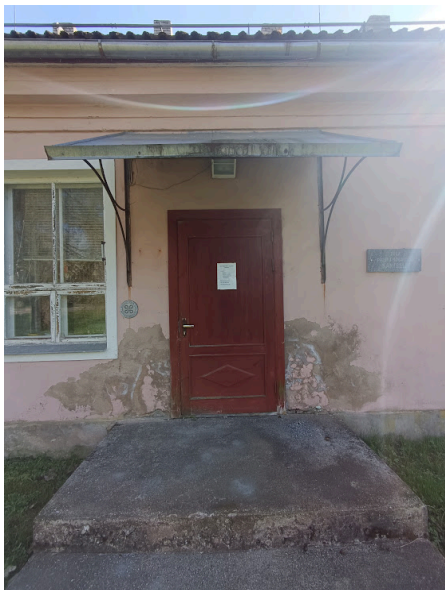
Joonis 26. Metallist välisuks

Praegune peauks on valitud kaasaegne tulekindel metall profiiliga uks. Vajadus sellise ukse tüübi järgi tuleb hoones tegutsenud haigla tõttu.

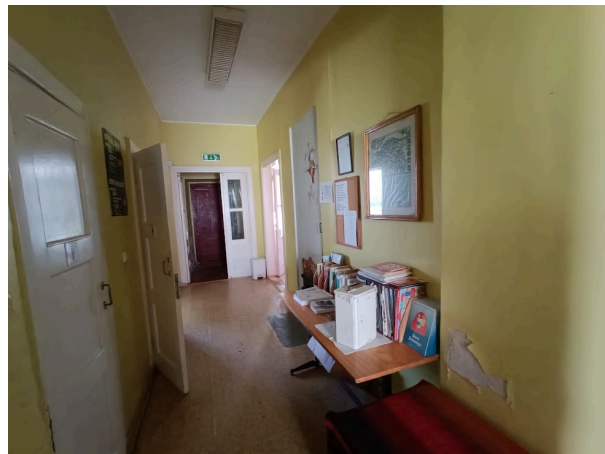
Põhikorrusele sisenedes avanevad koridorist viis erineva kõrgusega ust erinevatesse ruumidesse. Kõik ukSED on viimistletud ühetüübilise tugeva ja läikiva valge värviga, kuid erinevad uksetahveldiste poolest. Uste seisukord on hea, kui oma olemuselt hoonesse mitesobivad.

Joonis 25. Peasissekäigu juures olevad eriilmelised ukSED

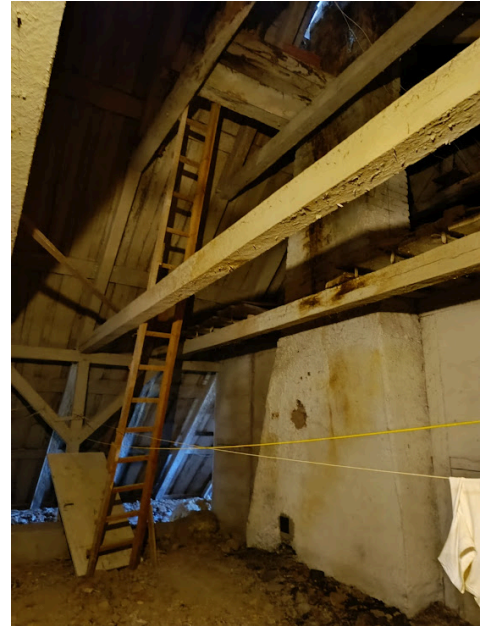
Joonis 28. Pööningul näha olev mantelkorsten

valgendatud. Säilinud korsten on üldiselt heas seisukorras, pealtnäha terve ja tugev. Kuna ma lähedale ei julgenud minna, siis eemalt paistis ainult viimistluskihi taastamise vajadus, mis oli määrdunud ja kohati murenenud.

- Teostada korstnjalgade ja küttekollete tehniline ülevaatus (sh lõõride suitsutest).
- Säilitada mantelkorsten kui ajalooline keskne element.
- Taastada või konserveerida kasutatavad ahjud.

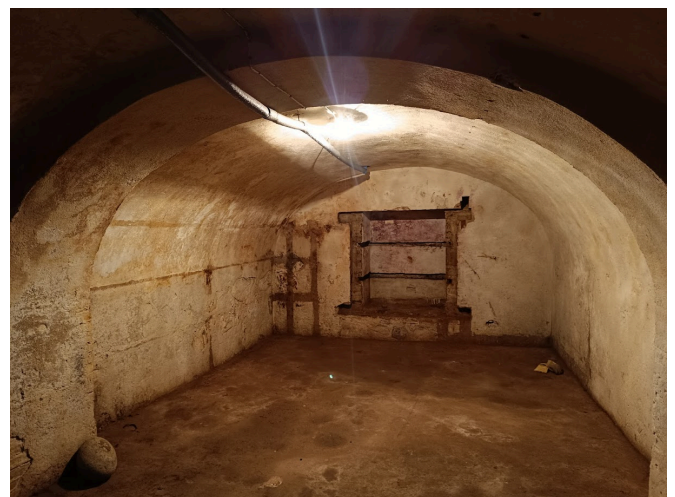
Hoone all on savi tellistest laotud tunnelkelder (joonis 29), mille seinad on krohvitud ja värvitud lubivärviga. Keldri ruumi üldine seisukord on hea, hetkel on ruum tühi. Kummasgi otsaseinas on sisseehitatud riuli urvad. Keldrisse viival trepil on osa astmestikust puit astmed, millede seisukord on küllaltki hea.

Joonis 29. Vaade keldrile

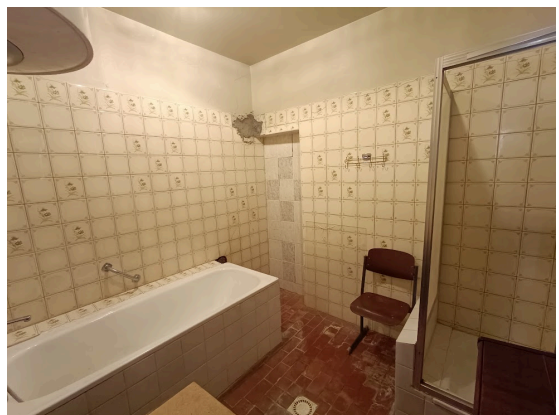
Üks pastoraadi siseruum on tänaseks kohandatud sanitaarruumiks, mis ei vasta hoone algsele funktsioonile ega ajaloolisele ruumijaotusele. Siin on mitmeid ajastule omaseid ehitusvõtteid:

- Seinad on kaetud glasuuritud keraamiliste plaatidega, mille muster viitab 1980. aastatele.
- Vann, dušinurk ja seina integreeritud torustik on paigutatud olemasolevasse seina ilma konstruktsioone muutmata, mis tähendab, et ruum on kohandatud, mitte spetsiaalselt ehitatud.
- Põrand on punasest klinkerplaatidest, millel on hea veeimavus ja libisemiskindlus – sobiv asutuse pesuruumi tingimustele.
- Lagede viimistlus on lihtne – valge niiskuskindel lateks laevärv.

Joonis 33. Vannitoaks ehitatud tuba
