**Ülase talu restaureerimisi**  
**Ettepanekud energiatõhususe parandamiseks**

Ülase talu, Luiste küla, Märjamaa vald, Raplamaa

2024/2025 õppeaasta  
Arhitektuuri konserveerimise ja restaureerimise täiendkoolituse lõputöö

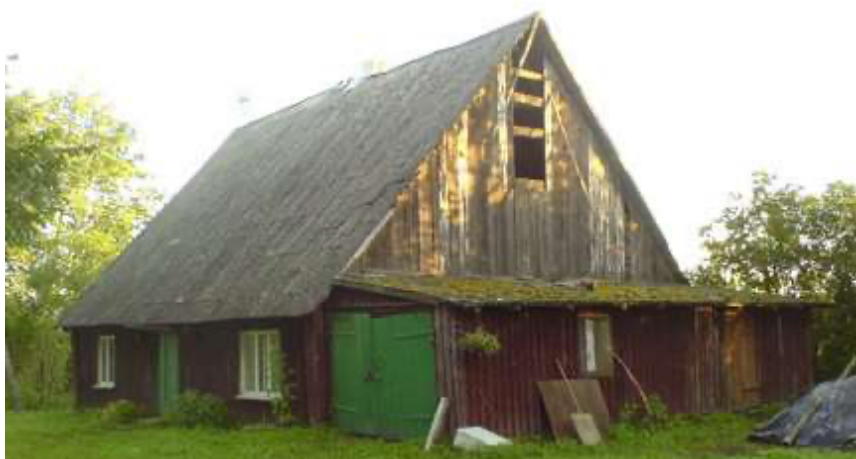
7. Ülase talu renoveerimiseelne seisukord. Kunagise rehealuse asemel garaaž ja puukuur<sup>24</sup>

Oletatavasti olid nii kambrilae talade kui ka rehetoa aampalgi niiskuskahjustused tingitud katuse pikaajalisest läbijooksmisest. Katuse harjaplekk vajas tõepoolest vahetamist. Teiseks läbijooksu põhjuseks oli majaümbruse kõrghaljastus, mis asetses hoonete liiga ligidal ega lasknud katusel tuulduda - kinnitusena vohas katusel sammal (mida esineb ka täna, kuid mis suve jooksul suures osas kahaneb väga marginaalseks). Eterniidi plaate, mis lausa vahetamist vajas, oli vähe – piisas tagasi lükkamisest ja kinnitamisest algsele kohale.

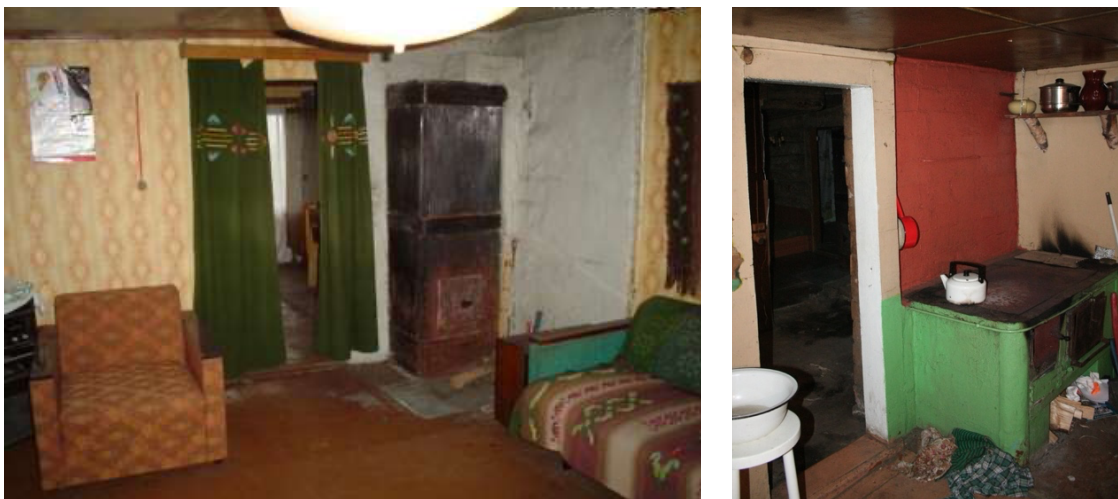
8. Kamber ning kööginurk sauna suunal (ill 6 elamu plaanil vastavalt nr 3; ja ruum 7 nr 2 suunal)<sup>25</sup>

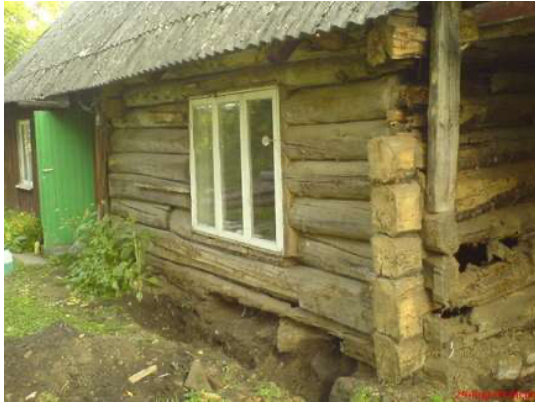
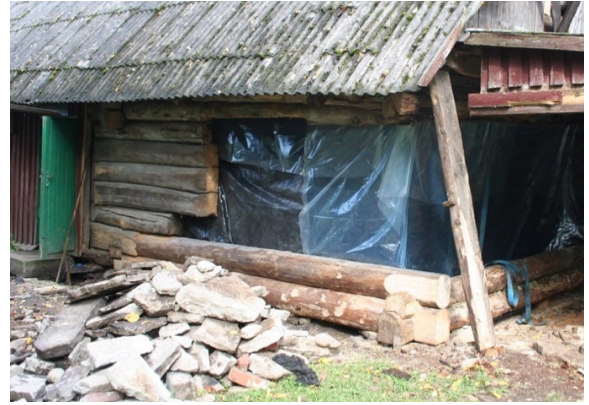
9. Hoone kagunurk laudise eemaldamisel ning palgivahtetusel (vt ill 6 elamu plaanil 7 ja 8 vahel)

Põhilised restaureerimistööd algasid vundamendi ning palkkonstruktsiooni taastamisega. Nurgakivide asupaika muudetud ei ole. Kogu hoone ulatuses on vahetatud kahjustunud palgid - näiteks eranditult kõik hoone alumised palgiired vajasisid vahetamist, samuti akna alused. Põhjuseks ennekõike maja laudisele kuhjatud muldvall (ehk lootsid endised asunikud vanuigi soojapidavus parandada), kust ohtralt niiskust konstruktsioonidesse liikus. Palgivahetuse käigus on maapind tasandatud ja muldkeha eemale veetud. Uute palkide varade tihendusmaterjalina kasutatud traditsioonilist metsakäharikku ja turbasammalt, säilinud palkkonstruktsioonide tihendamisel on kasutatud linatakku ja linavilti.

Põhirõhk restaureerimistöödel oli suunatud võimalikult suures osas algupära taasavamisele, restaureerimisele. Meistrite suunamisel soetatud palkmaterjaliga asendati kokku umbkaudu 1/4 majapalke.

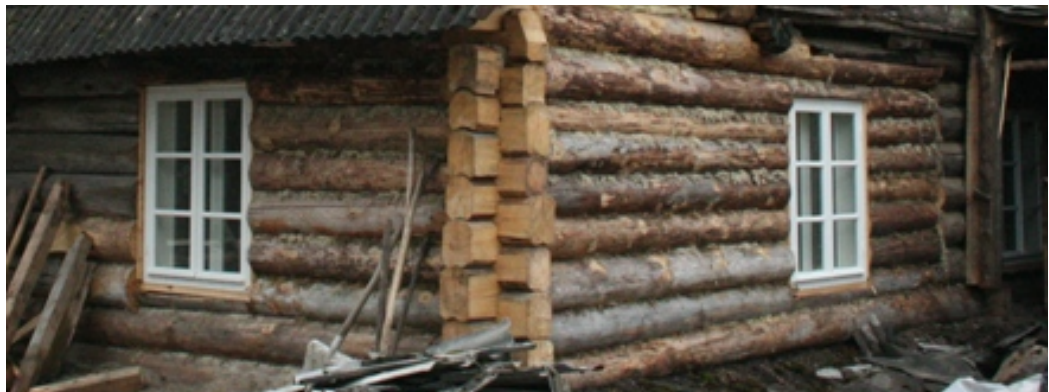
10. Rekonstrueeritud hoone kagunurk

Aknaavasid sai varasema viie asemel seitse. Rehealune ei olnud säilinud ja hoone kagunurk oli laialt amortiseerunud, seega ei olnud põhjust piirduda vaid ühe, lõunasse avaneva aknaga. Hoone sümmeetria tagamiseks ja loomuliku valguse hulga suurendamiseks avaras rehetoas sai pärast põhjalikku kaalumist otsustatud veel ühe akna rajamise kasuks hoone idaküljel.

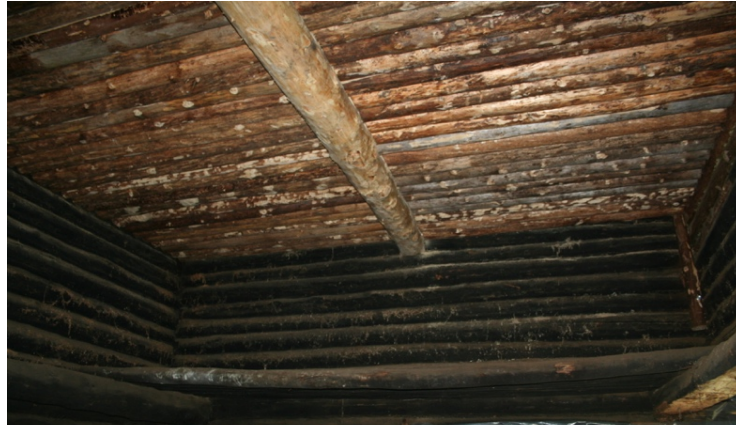
11. Rehetoa renoveeritud aampalk ja lagi

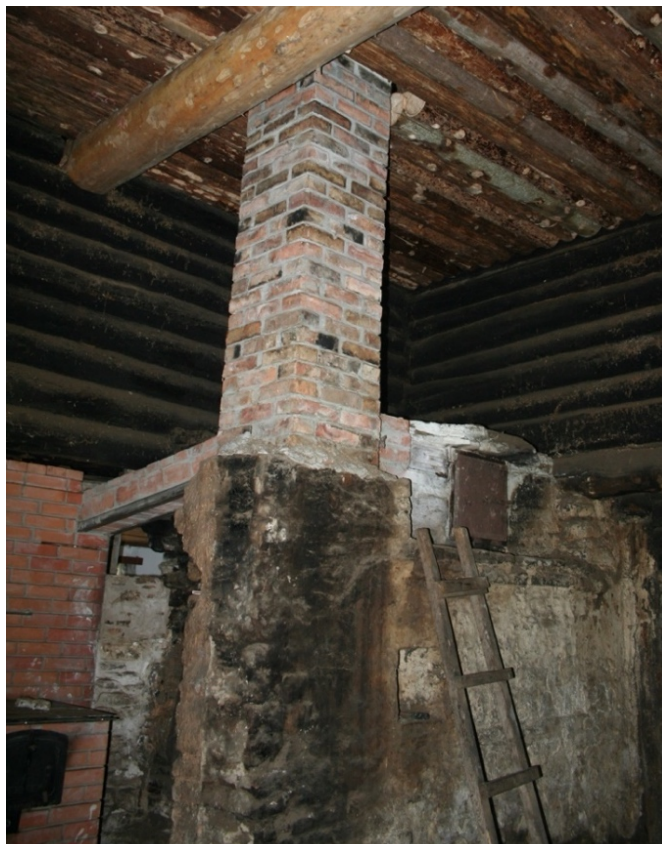
12. Reheahi on töökorras ja ootab viimistlemist

Rehetoa seinad puhastatud tahmast, nõest jmt nurklihvija ja terasharjaga (vt ill 12; seinad veel puhastamata). Rehetoa seinapalk jäi täies ulatuses nähtavale ning tumeda interjööri tasakaalustamiseks sai lisaks valgeks võõbatud reheahjule heledas tonaalsuses ka põrand.

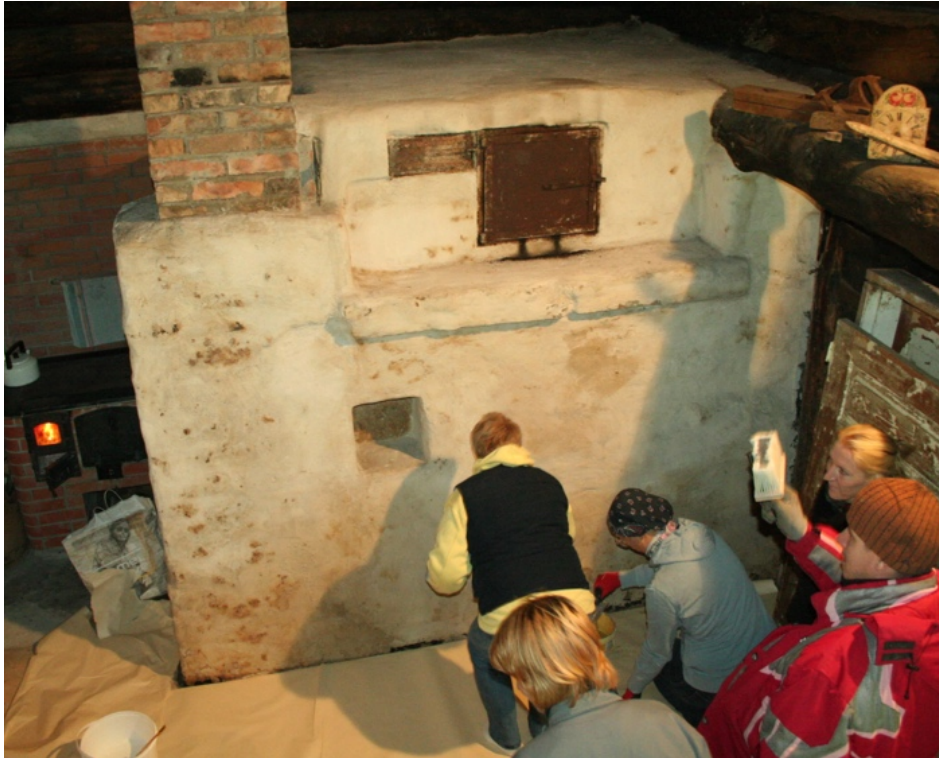
13. Reheahju ühisvõõpamine Eesti Vabaõhumuuseumi korraldatud koolituse “Viimistlus: värvid ja värvikeetmine” Jüri Kuusmann juhendamisel septembris 2012<sup>26</sup>

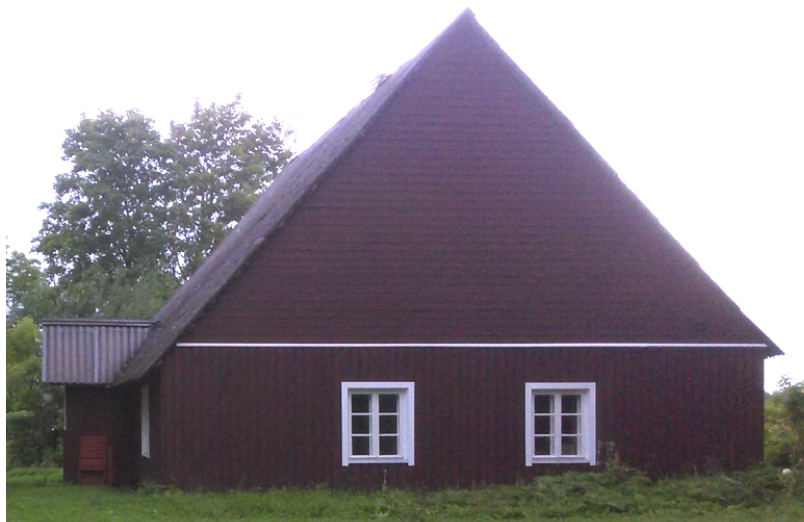
14. Reheluse puudumisel on idakülge rajatud palgivahetuse käigus kaks akent

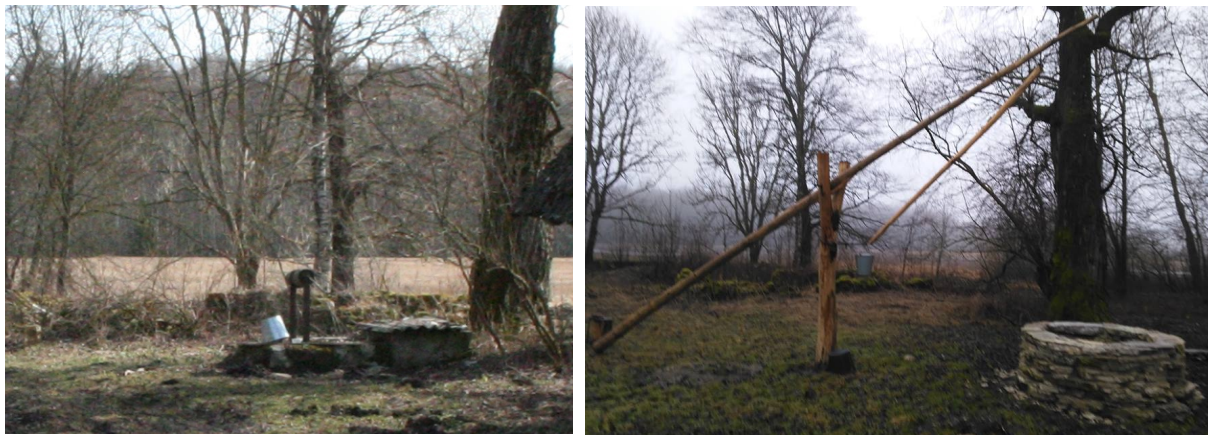
15. Vana salvkaevu raketis ning uuendati salvkaevu taastamise koolituse käigus

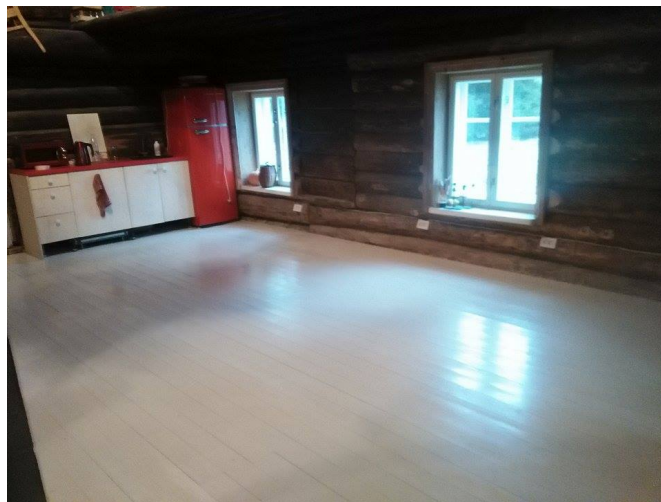
16. Rehetoa põrand peegeldab valgust, aknad avanevad itta

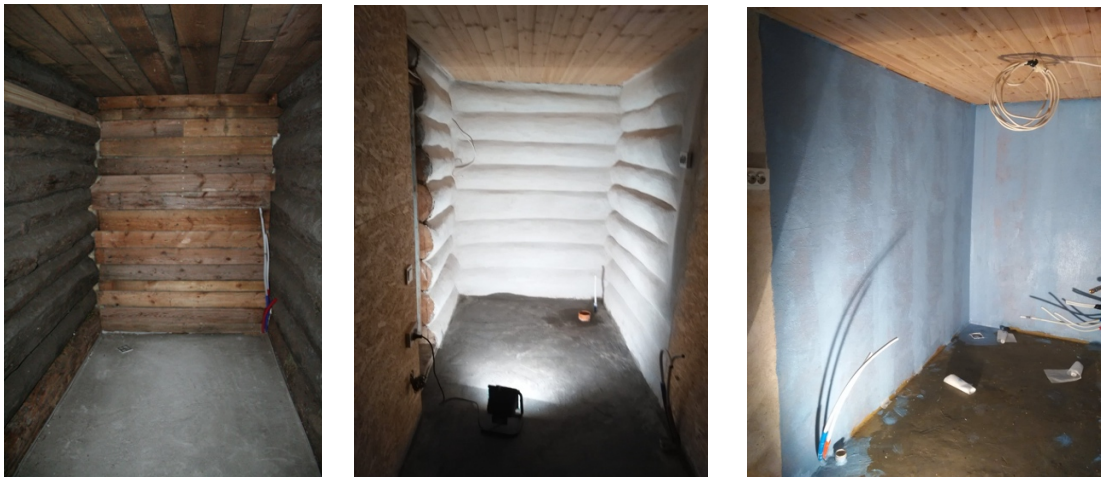
17. Vannituba on rajatud endisesse aganikku ja nõ tuba-tuppa meetodil, vasakult 1 ja 3 vaade idapoolsesse ruumiossa, 2 foto on vaatega läände- krohvitud ümarpalk ja veekontakt seinaga puudub

Muus ruumi osas, niiske tsooni seintel, on lubikrohv ümarpalgil naturaalsest materjalist krohvimatil (vt ill 17 keskmine foto). Ruumis on sundventilatsioon ning torustik on paigaldatud seinale, vältimaks kondentsi konstruktsioonides ja liigniiskust ruumis.

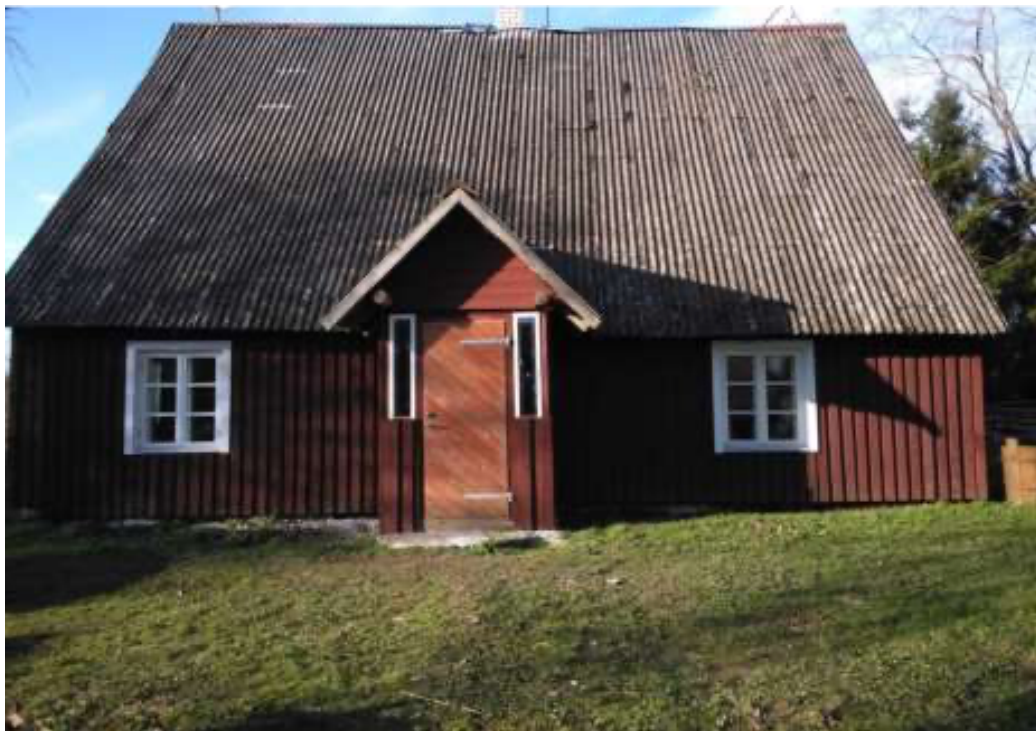
Samas on seesama hea kliima seotud natuke liiga hea hingavusega, eriti talvisel perioodil kui mõnest nurgast, vundamendiservast ja akna ümbert värsket õhku suures koguses juurde pressib. Niisiis tuli ette võtta energiasäästu võimaluste analüüs, mida käsitlen järgmises peatükis.

18. Ülase talu eluhoone peale suuremaid renoveerimistöid
