SANDER PALJAK

## **Otto-Eduard Johanson's maja**

Magasini tn. 6, Kesklinna linnaosa, Tallinn, Harjumaa

Arhitektuuri konserveerimise ja restaureerimise täiendkoolituse lõputöö

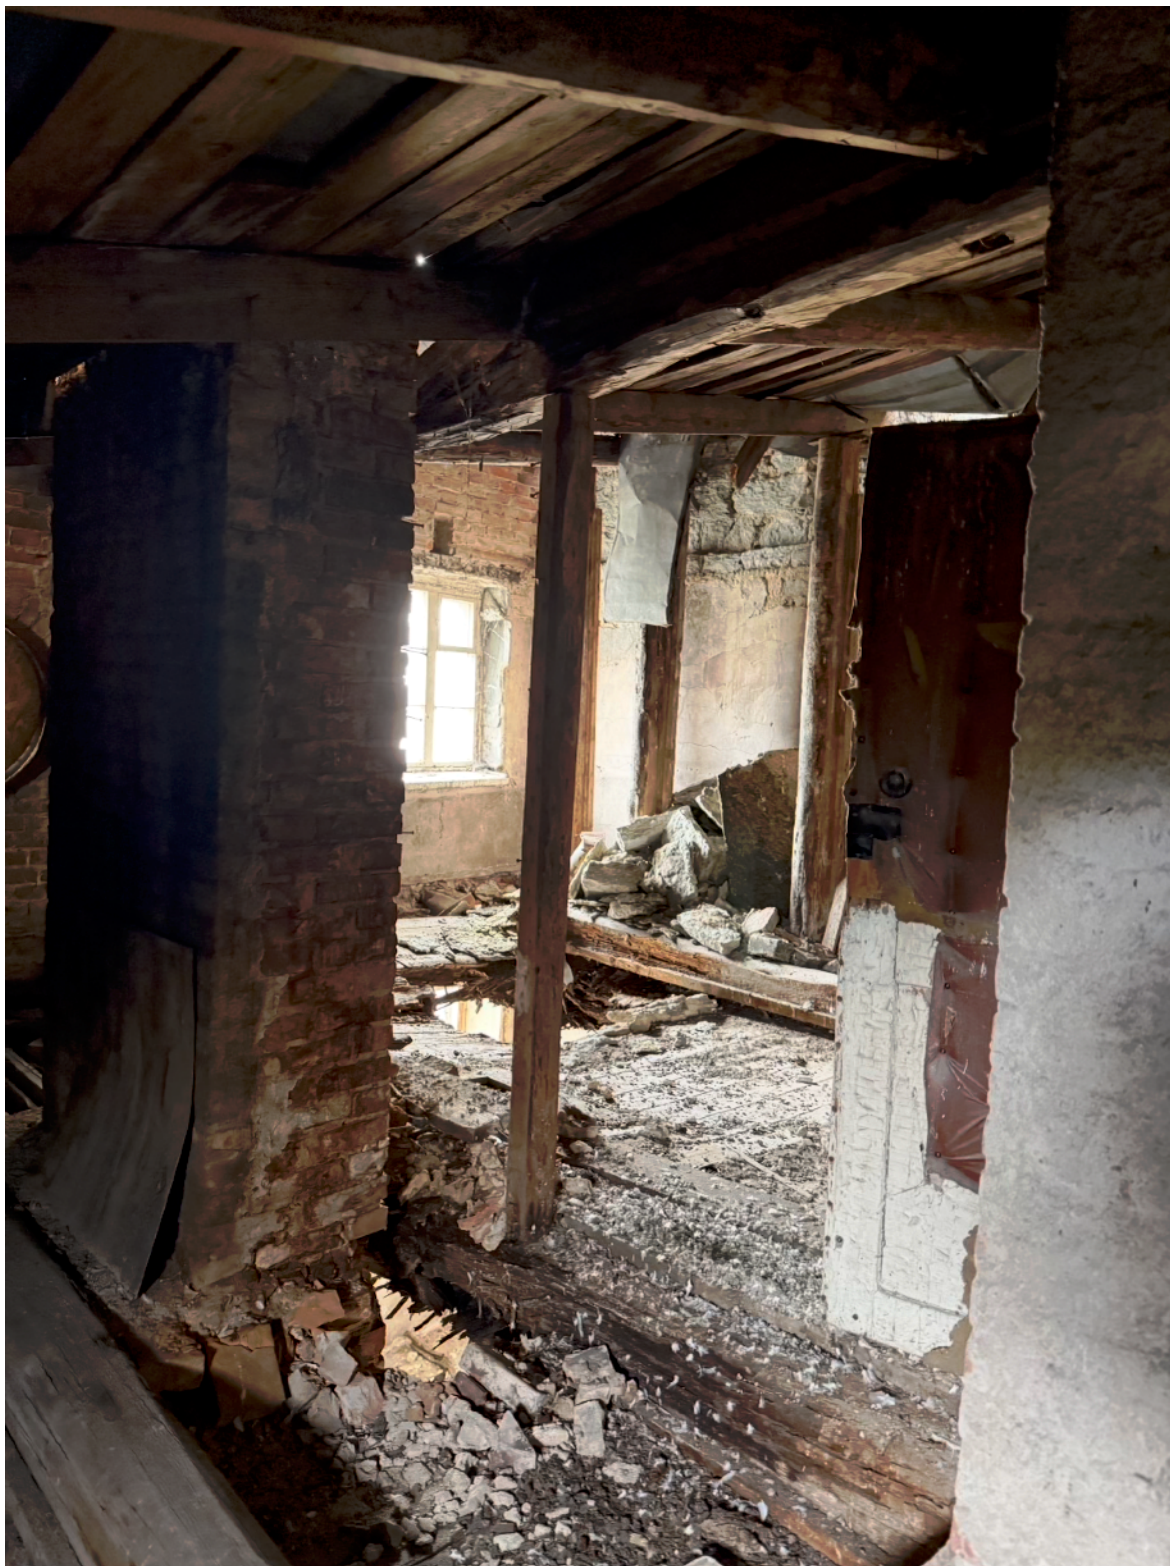
- Katuseräästaste mädanikud ja nende osaline hävimine;
- Katusekatte kahjustused, veelekked korstnapitside ümber;
- Katusekonstruktsiooni läbivajumine tulemüüri liitumiskohas;
- Katusekonstruktsiooni läbimärgumine, mädanikud ja puidukahjustused;
- Varikatuste puudumine välisuste kohal;
- Vihmaveesüsteemi ja drenaaži puudumine;
- Korstnapitsidele on laotud silikaattellistest kõrgendused;
- Silikaadist kõrgendused on varisemisohtlikud;
- Korstnajalad on sisevaatlusel läbimärgunud;

Katuse esmased lekkekohad tekkisid tõenäoliselt tulemüüri ja konstruktsioonide liitekohas ja sekundaarsed korstnapitside ümber. Lekete tagajärjel mädanesid tulemüürile toetunud sarikate otsad ära ja katusekonstruktsioon vajus osaliselt läbi. Samaaegselt kahjustada saanud vahelagedele toetub nüüd ka katus, mis muudab seisundi kriitiliseks. Lekked on põhjustanud pöördumatuid kahjustusi ka teistele maja osadele.

14. Katuse, katusekonstruktsiooni ja vahelae kahjustused.

Rekonstrueerimisel on majale vaja paigaldada vihmaveesüsteem, laduda uuesti korstnapitsid, suure tõenäolsusega ka korstnad.

Rekonstrueerimisel tuleb tulemüürile paigaldada katusega samast materjalist müts, mille hoovipoolne vertikaalne osa peab olema paigaldatud katuse suhtes ülekattega, et välistada vee läbijooksud.

Kahjustatud konstruktsioonide asendamine, toestamine, lekkekohtade likvideerimine ja uue katusekatte paigaldamine on hoone edasist tulevikku silmas pidades hädavajalik.

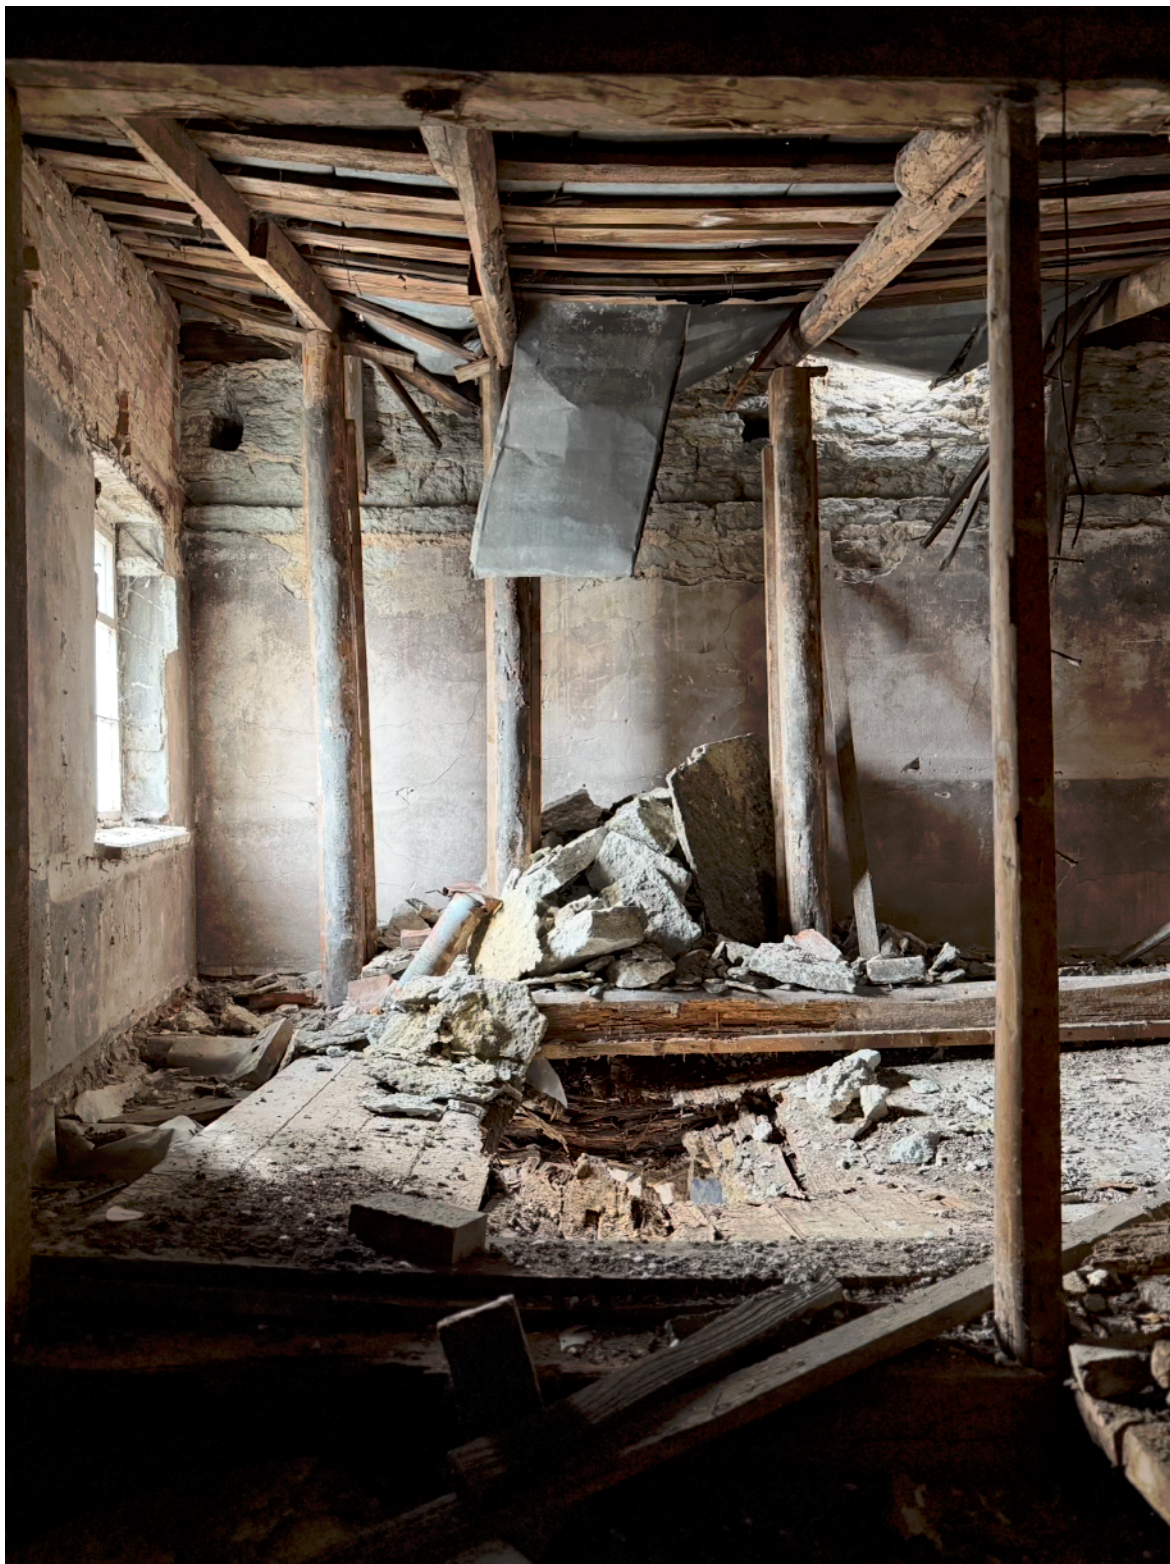
15. Katuse ja vahelae läbivajumine tulemüüri ääres.

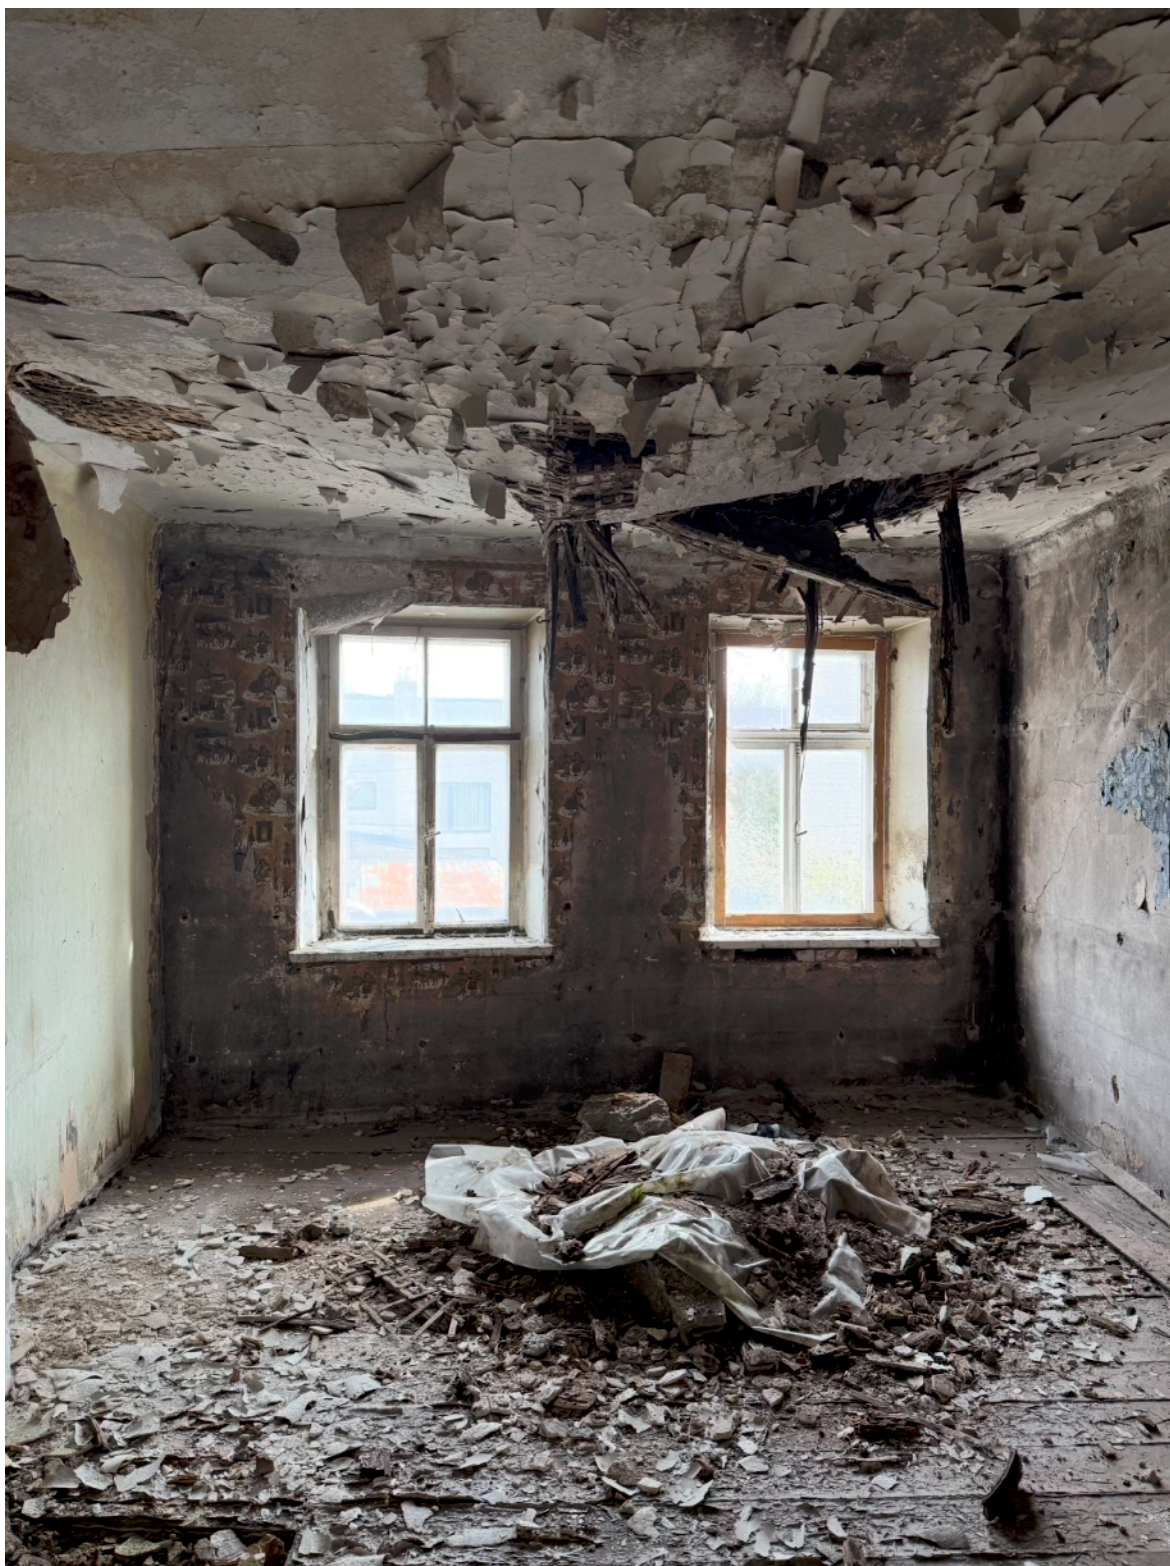
- Pööningult vaadeldes on vahelaed täitematerjal läbimärgunud;
- Puidust vahelagi on tänavapoolses küljes osaliselt läbi vajunud;
- Korstnate ümbrused on läbimärgunud ja kahjustatud;
- Krohv on puitlagedel kõikjal krohvimati küljest lahti löönud;
- Kõigil keldrivõlve kandvatel terastalade pindu katab korrosioonikiht;
- Tellisvõlvide puhul esineb pisimurenemisi ja väljalöödud kohti.

Puitvahelagede seisund on kriitiline. Katuselt sisse sadava vee mõjul on vahelagede täitematerjal läbimärgunud. Aastatepikkune niiskus on tekitanud laetaladele kahjustusi, mille tagajärjel on nende kandevõime vähenenud. Märja täitematerjali koormus on põhjustanud tänavapoolses osas mitmeid läbivajumisi, mis muudavad maja ohtlikuks. Ilma sekkumiseta on vahelaed varing tänavapoolses osas aja küsimus. Selle juhtumisel võib tekkida dominoeffekt, kus katuse ja vahelagede varing võtab endaga kaasa ka seinad.

16. Vahelae läbivajumine, eluruum nr. 7.

Kandevõime tagamiseks ja edasiste kahjustuste vältimiseks tuleb märg, raske täitematerjal eemaldada, konstruktsioone toetada ja asendada.

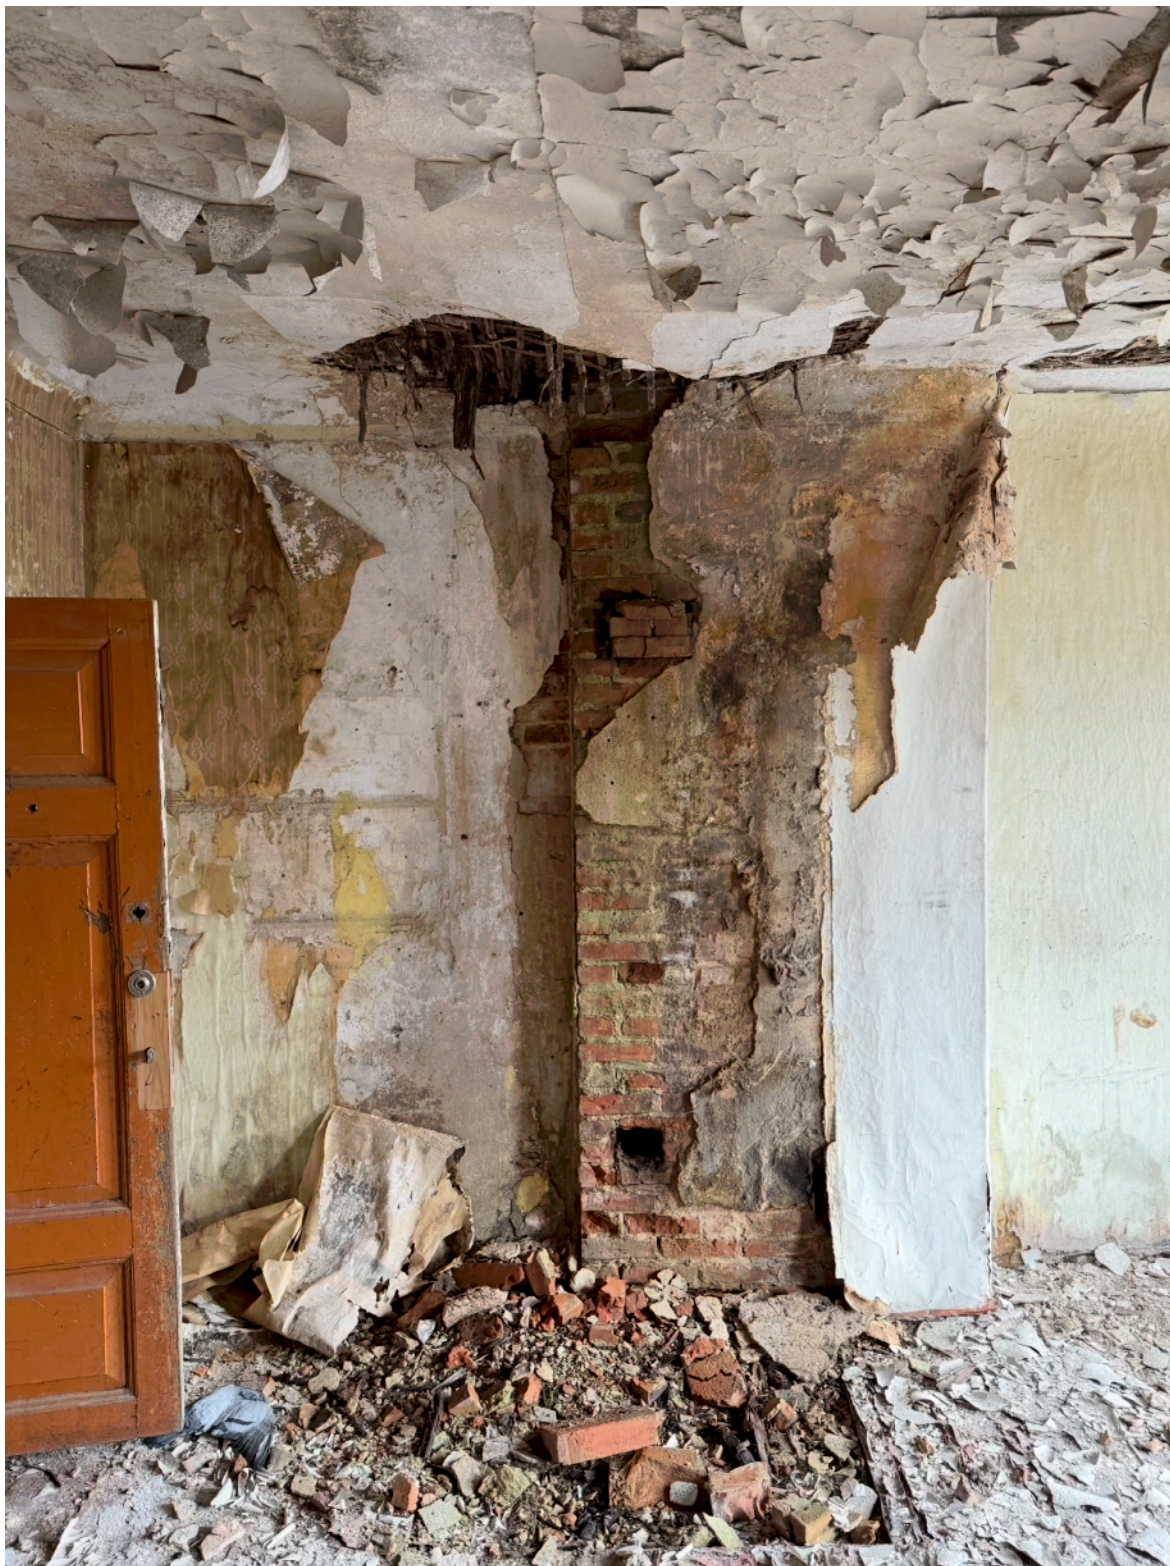
17. Vahelae kahjustused korstnajala ümber, eluruum nr. 7.

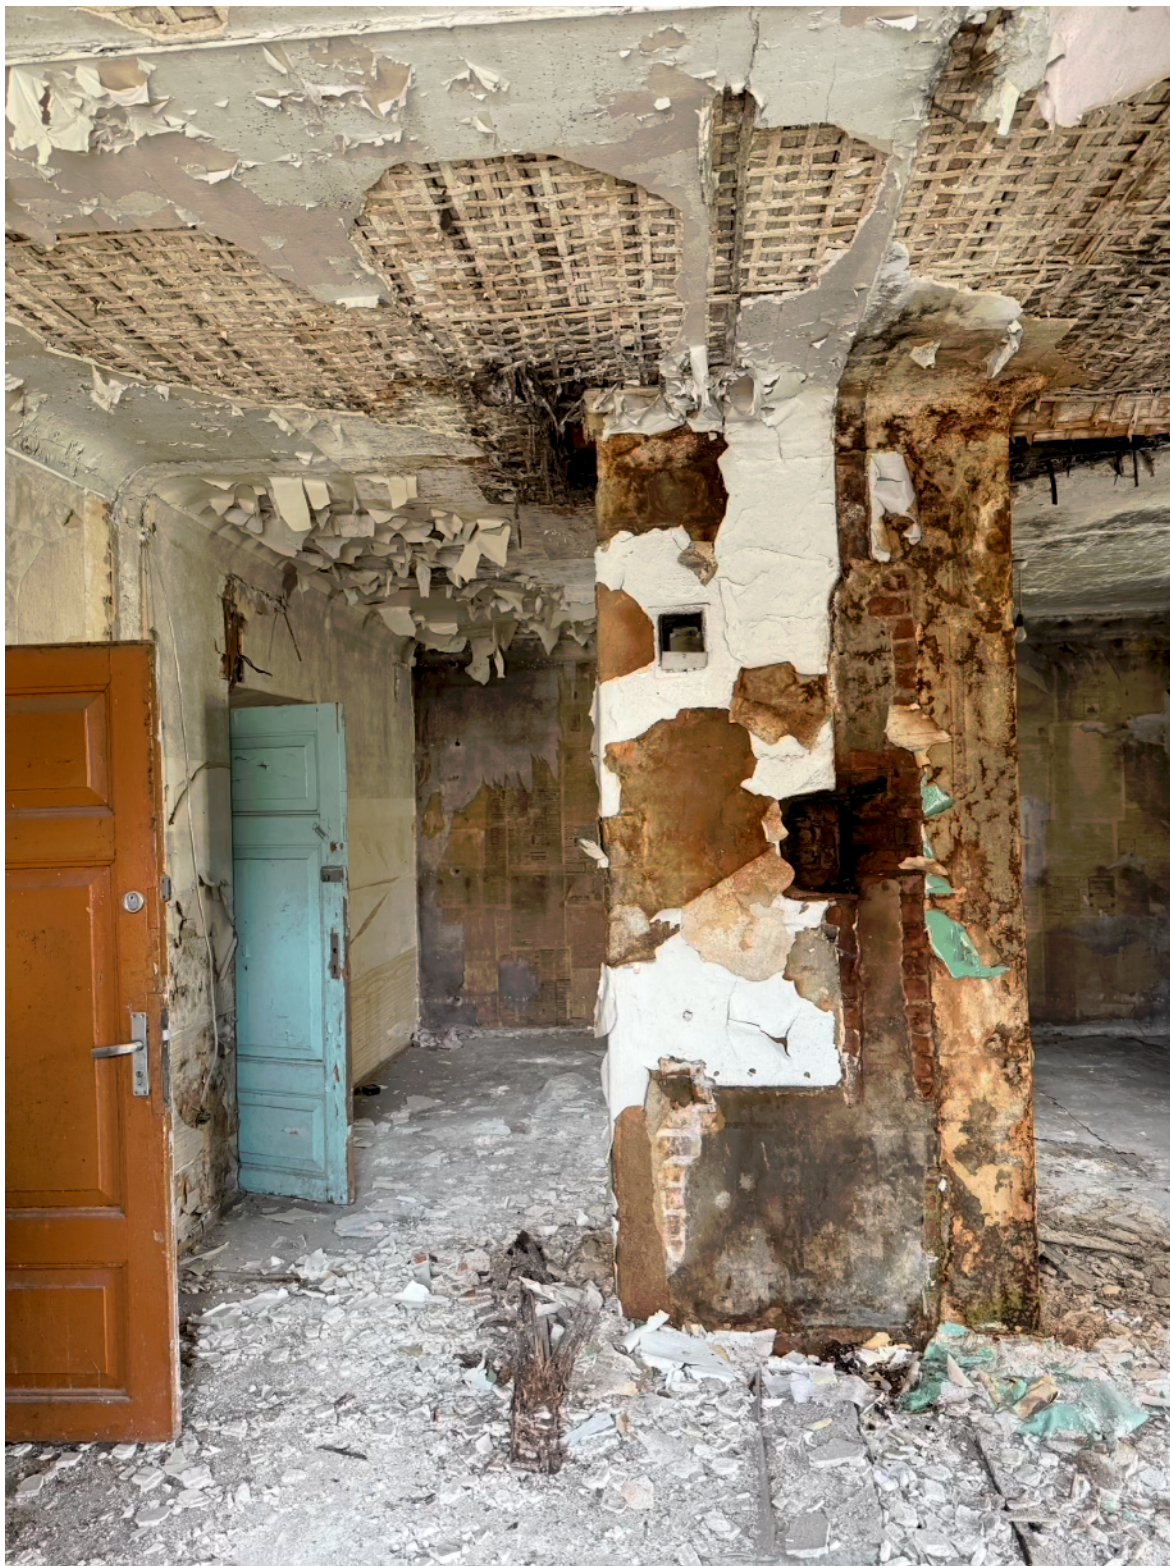
18. Vahelae kahjustused korstna ümber, eluruumid nr. 9 ja 10.

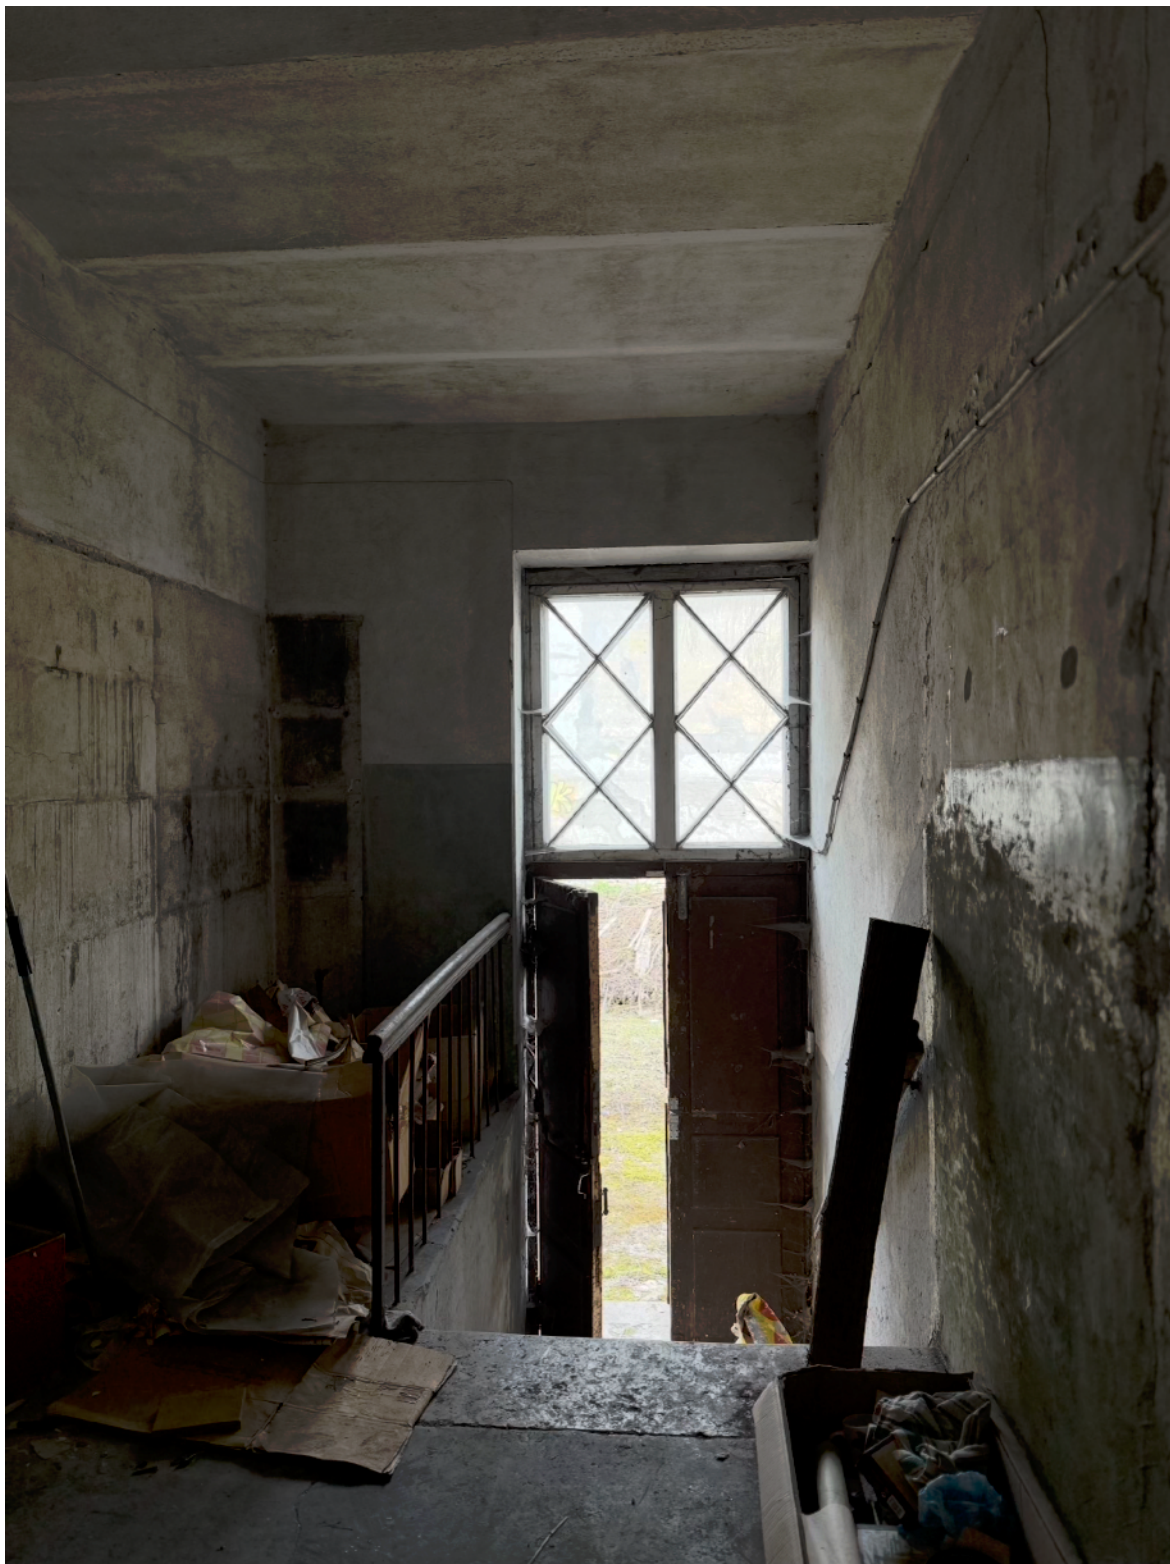
19. Vaade välisuksele ja völvlagedele õue suunas.

- Keldritrepp on ära vajunud ja astmed on kahjustatud;

Keldri sissepääsu kohalt on ära lammutatud varikatus. See on ilmselt üks keldriukse asendamise ja trepi kahjustuste põhjustest. Maja konstruktsioone pole see märgatavalt kahjustanud. Pääsu kohale on soovitatav rajada varikatus ja rajada drenaaž.

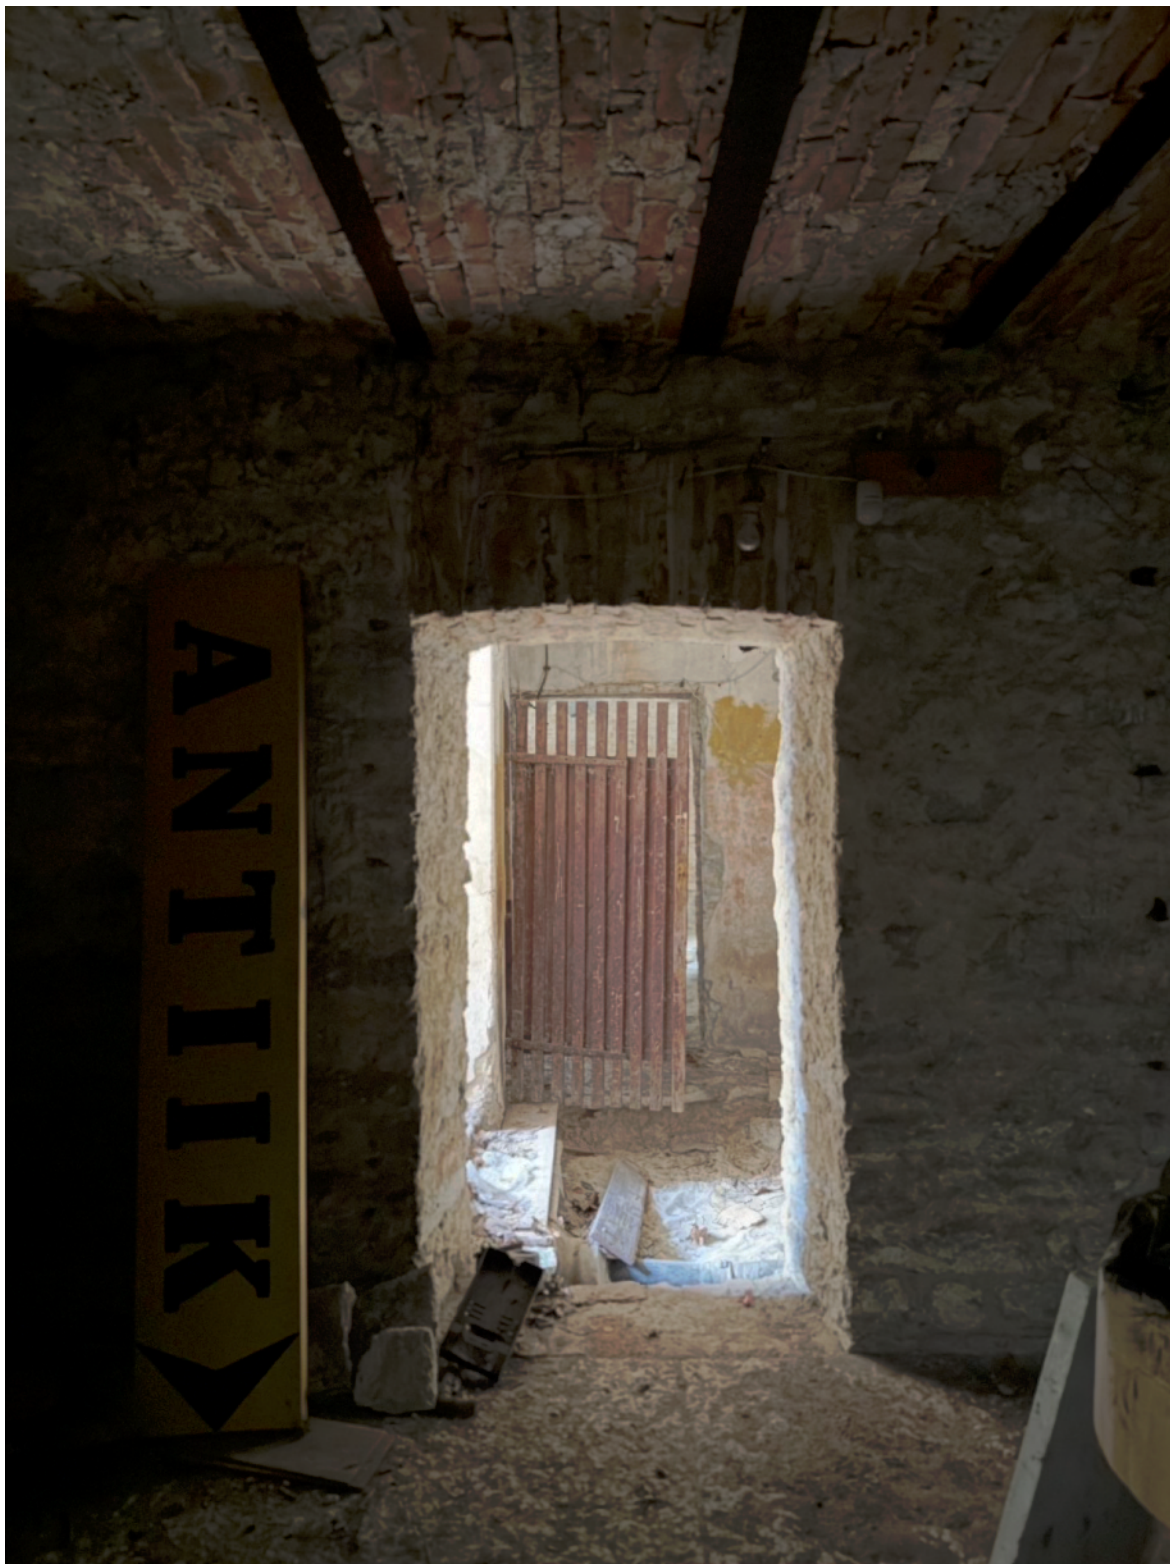
Tellisvõlvide seisund on üllatavalt hea. Maapealsetel korrustel on need krohvitud, keldris viimistlemata. Krohvitud pindadelt korub värv ja imbub läbi roostet, millest lähtuvalt on mõistlik kontrollida läbivalt talade seisundit.

20. Keldri völvlaed, paepõrand ja seinad.
