Rakvere raudteejaama veetorni ajalooline ülevaade, tehnilise seisukorra hinnang ja  
säilitamisettepanekud

Raudtee tn 10, Rakvere Lääne-Viru maakond

2024/2025 õppeaasta  
Arhitektuuri konserveerimise ja restaureerimise täiendkoolituse lõputöö

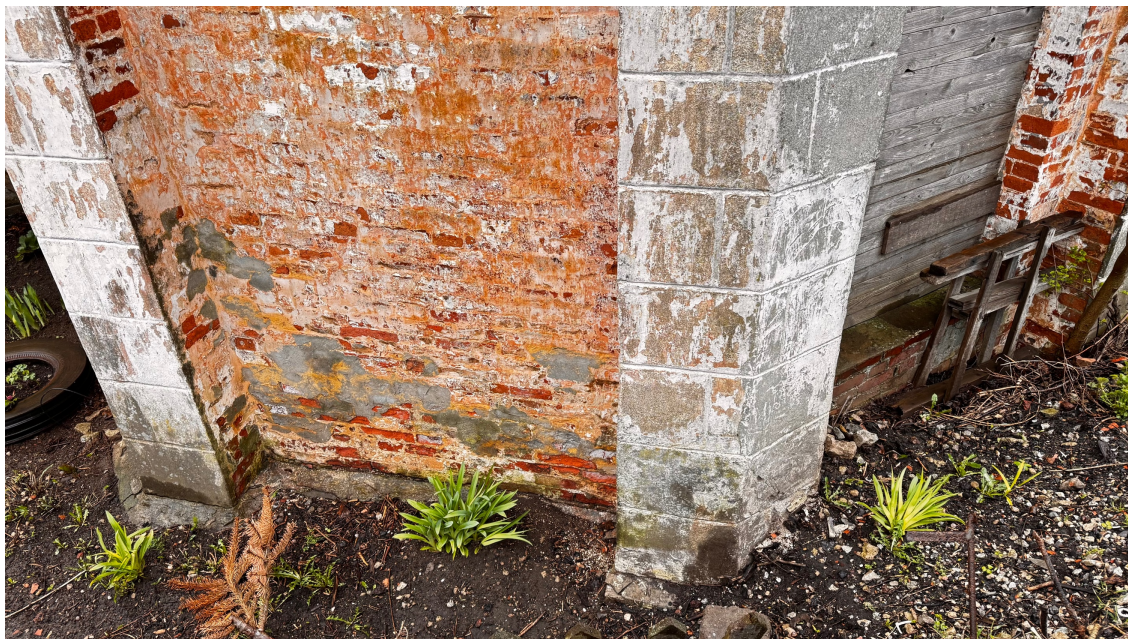
Foto 11. Pinnase kuhjumine müüride lähedale. Niiskus pääseb kaitsmata müüridele ligi.

Vundament on aastate jooksul kaasneva inimtekkelise pinnasenivoo muutuste käigus mattunud, mis on tekitanud olukorra kus liigne pinnasevesi valgub hoone ilmastiku eest kaitsmata tarinditele. (fotod 11, 12, 14 ja 15) Naaberkrundilt valgunud täitepinnas on vajunud vastu hoonet, võimaldades niiskusel ja veel müüre kahjustada. (fotod 11, 12 ja 13)

8. Eemaldada vastu hoone vundamenti vajunud liigne pinnas, et niiskus saaks välja kuivada. Parandada seina vundamendiosa. Katkised ja lagunenud tellised eemaldada kui võimalik ja asendada uute ilmastikukindlatega. Seejärel taastada vundamenti kattev krohviikiht. Pinnase eemalhoidmiseks hoonest rajada vajadusel drenaaž ja tugimüür naaberkrundiga piirnevas alas.

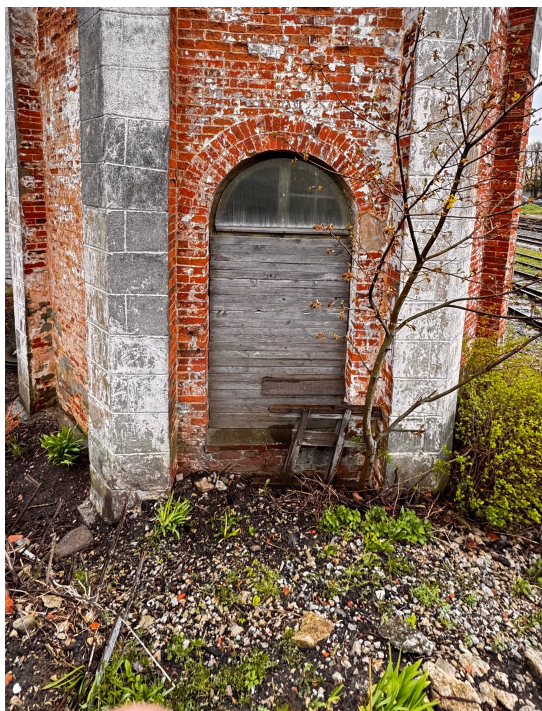
Foto 12. Vundament on mattunud pinnase alla

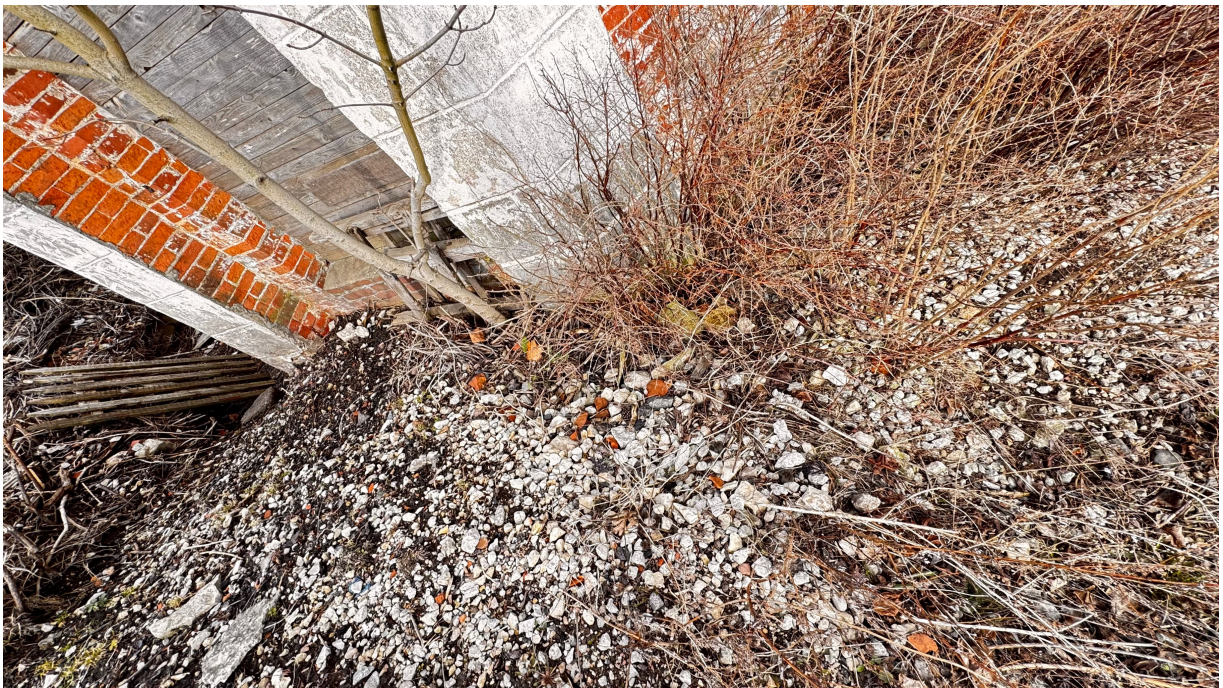
Foto 13. Müüridele pealevalgunud pinnas.

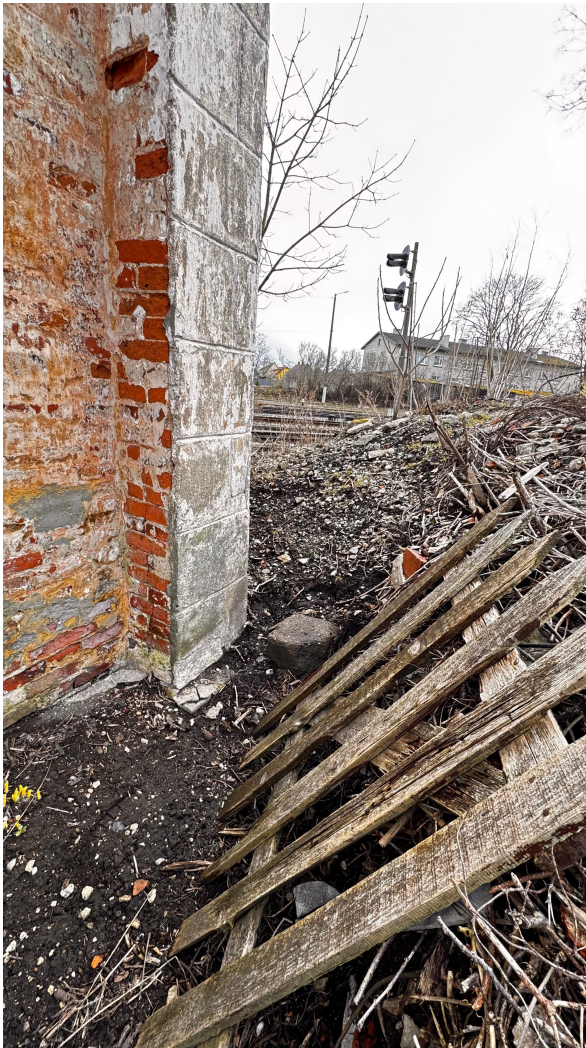
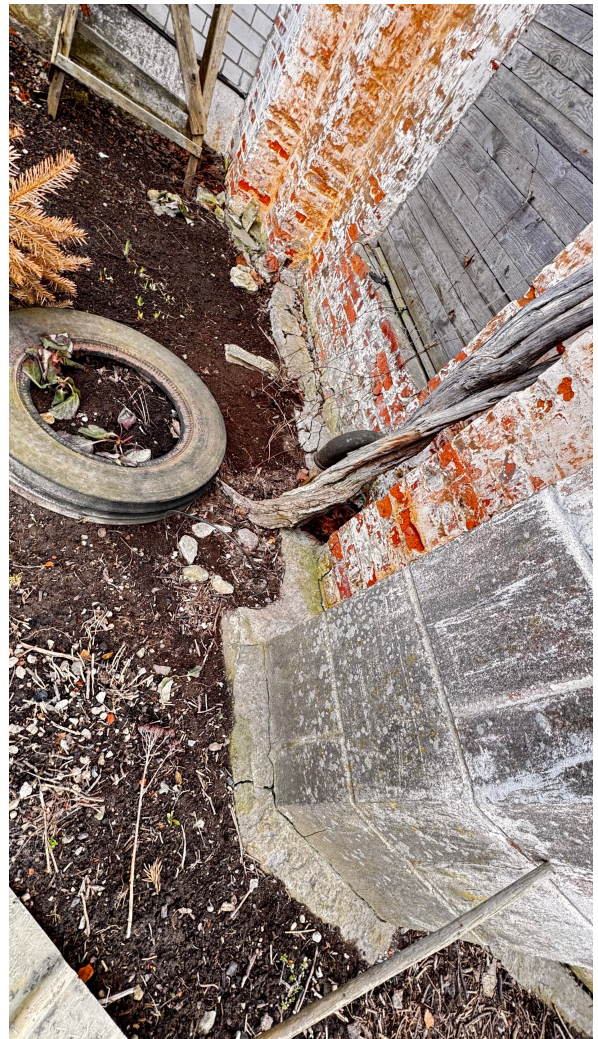
Foto 14. Ja 15. Biomaterjali ja prahi ladustamine liiga müüride lähedale.

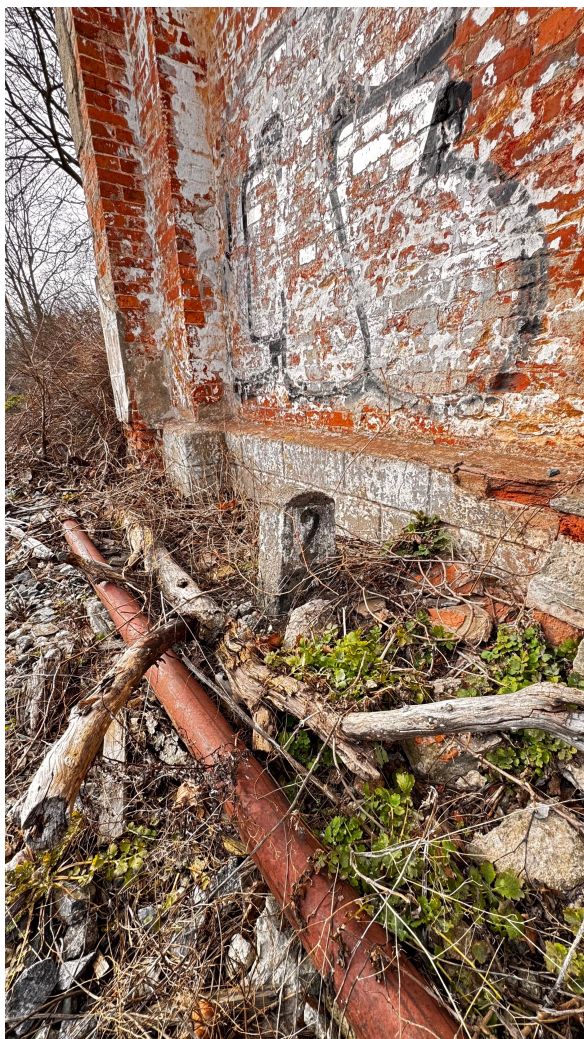
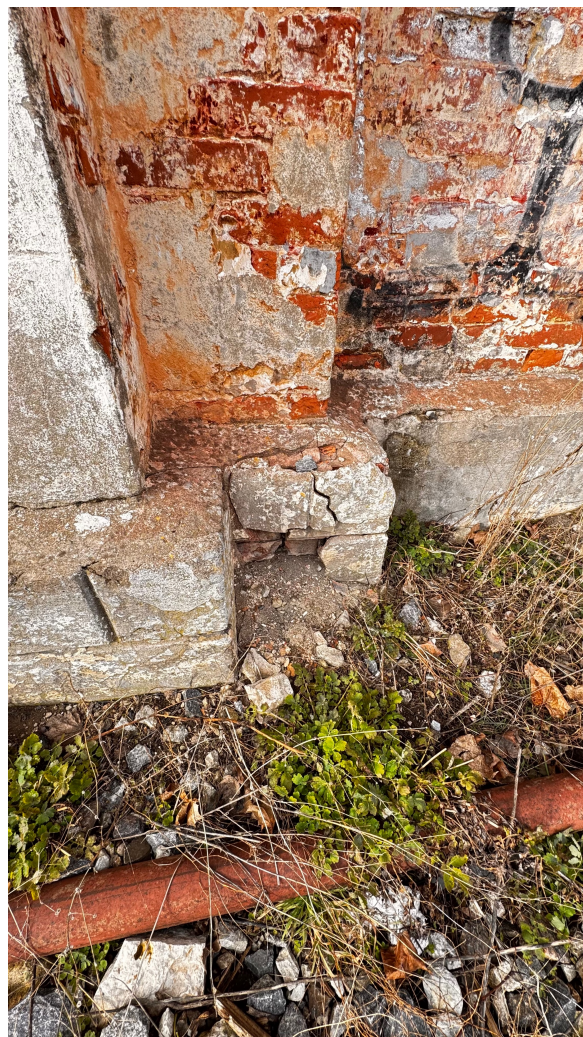
Suhteliselt kitsa hoone kohta varieerub erikülgedes vastu hoonet olev pinnas kuni pool meetrit. Hoone müüritise alumine osa on laotud ülejäänud müüritisest laiemana ja kaetud paksu lubi-tsement krohvikihiga imiteerimaks tahutud kivimüüritist. See umbes 5-6 kivirea kõrgune eenduv sokliosa on avariilises seisus. (fotod 16 ja 17)

Foto 16. Ja 17. Vundamendilt irdunud krohvikihhi alt paljastub kahjustunud müüritis.

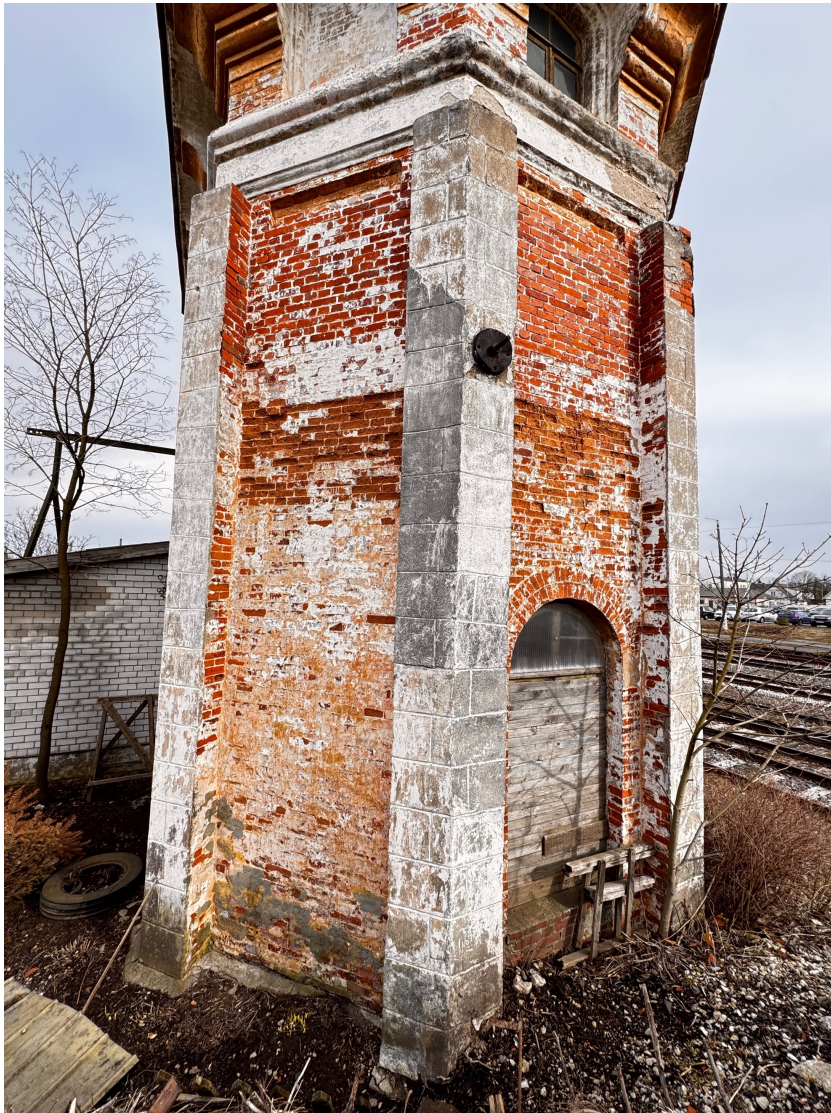
foto 19. Kahjustunud seinaosa selgelt eristumas. (Pildil tumepruunid tellised)

1. Hoone välistel müüridel tuleks lahtine krohv eemaldada ja taastada säilinud osade järgi välisilme. Ilmastikukäes lagunenud müürikivid, vastavalt vajadusele kas eemaldada ja asendada ning parandada vuugid lubimõrdi baasil seguga. Müüri maapinnaga kokku puutuvad osas jälgida, nakkepinnad oleks puhastatud mustusest, tolmust ja lahtisest materjalist. Taastada maapinnaga kokkupuutvas osas kiviimmitatsiooniga vundamendi ehiskrohv mis tsement-lubimõrdist koosnev. Uuesti krohvimisel on oluline müüride niisutamine krohvi ja müürivahelise parema nakke saavutamise eesmärgil.

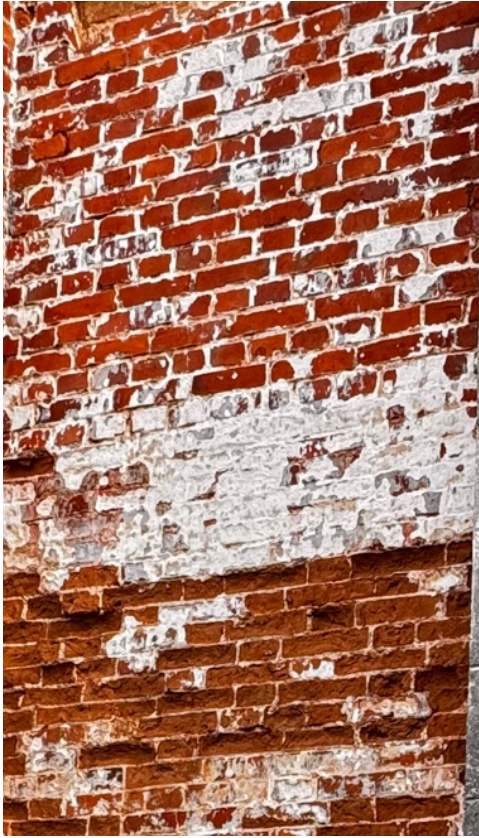
Ilmastiku mõjul ära pudenenud krohvi- ja lubjakihi alt paljastuvad kahjustused üle kogu seinapinna nagu ka erinevad müürikirjad kus altpoolt paistab *sussex* laotis ja üleval pool enne karniisi on näha ristseotist. (foto 20)

Foto 20. Kahjustunud müüri osa *sussex* laotis ja ülemine ristseotisega laotis (iga teine rida on seotud).

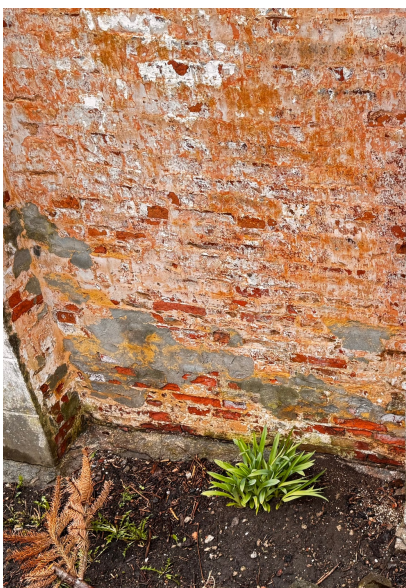
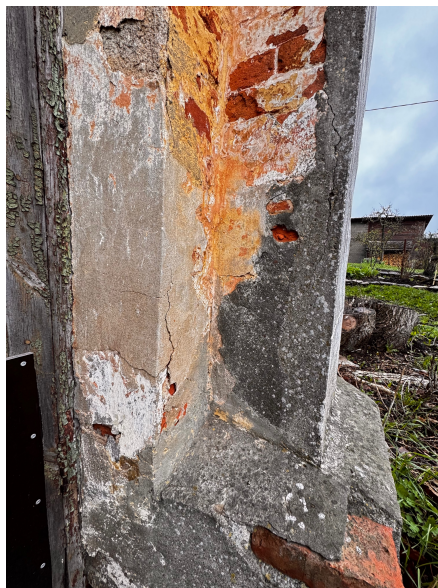
Paiguti on näha tsemendi baasil mördiga teostatud müüriparandusi. (fotod 21 ja 22) Hoone ehitamise käigus on kasutatud ka välitingimustes täielikult mitte sobivaid telliseid mille põletusaste või mille toorme kvaliteet ei taga ilmastikukindlat seinu. Selline ala on müüritisel eriti selgelt näha. (foto 20)

Foto 21. Ja 22. Tsementmördiga tehtud parandused

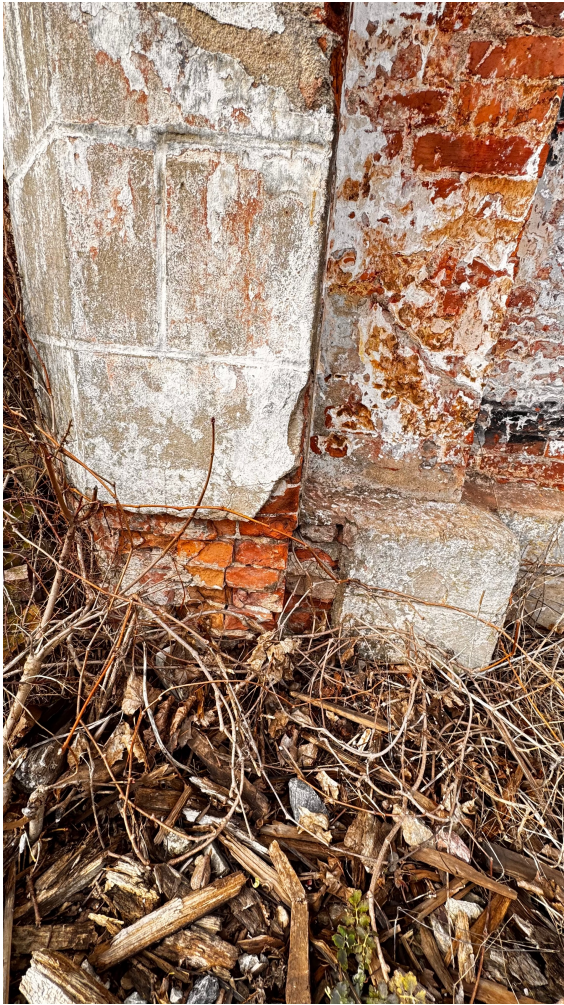
Müüritise seisukord eelkõige seina alumises pooles on ilmastiku meelevaldas olles kannatada saanud. Maapinnaga kokkupuutuvatel alumistel kiviridadel on näha liigse niiskuse toimel tekkinud läbikülmumis kahjustusi. Tellised on pudenenud müüritisest. Viimasele on kaasa aidanud ka müüre ümbritseva taimkatte eemaldamata jätmise mis soodustab niiskuse kogunemist ja takistab selle väljakuivamist, luues samas soodsa pinnase orgaanika levimiseks müüridesse. Ümbritsevate põõsaste ja puude juured tungivad müüritise pragudes seda veelgi lõhkudes, mistõttu pääseb niiskus sügavamale müüre kahjustama. (fotod 25, 26 ja 27)

Foto 25. Alumisest otsast lagunenud nurgakvaader.

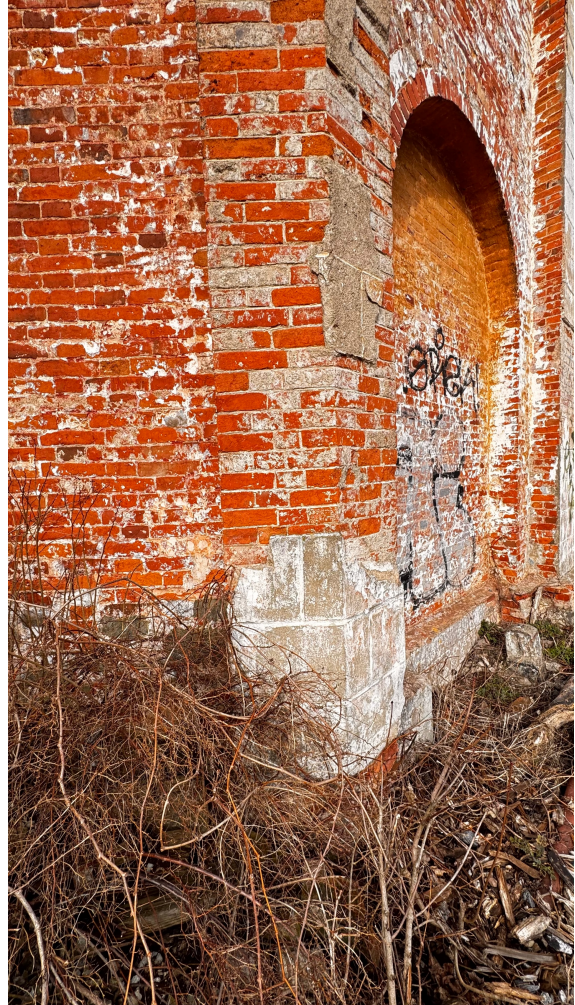
Foto 26. paremal põõsastik liiga lähedal müüridele.

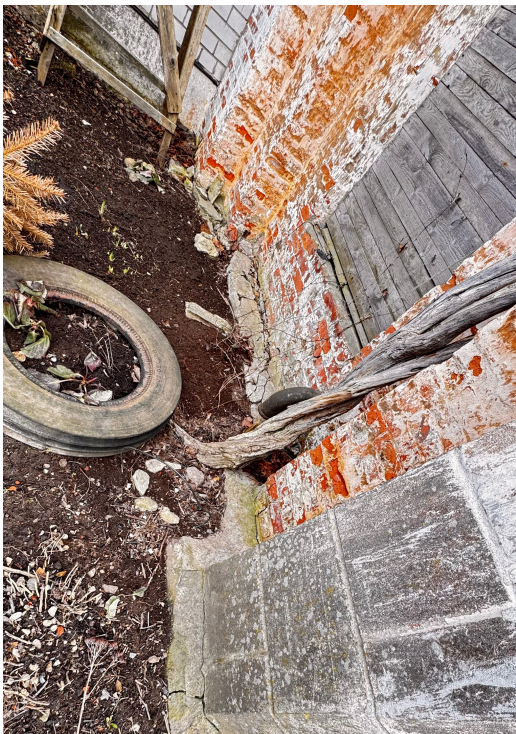
Foto 27. Puud vundamendile liiga lähedal.

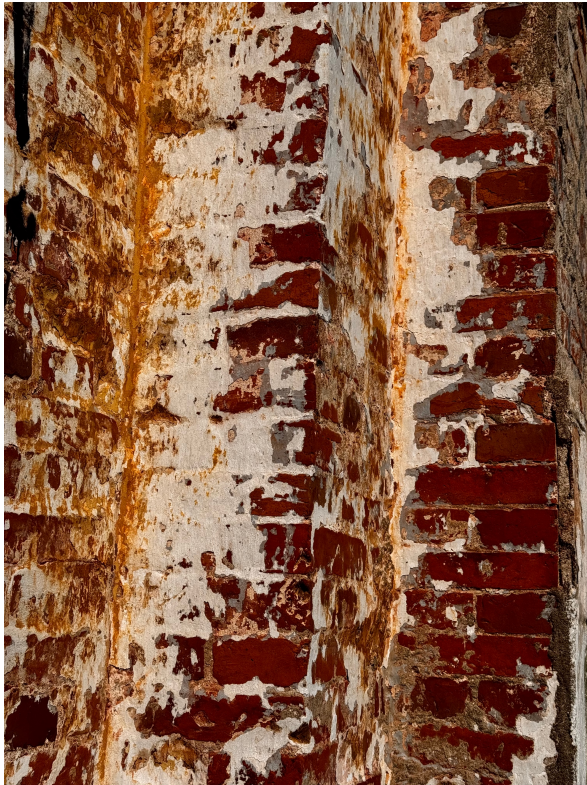
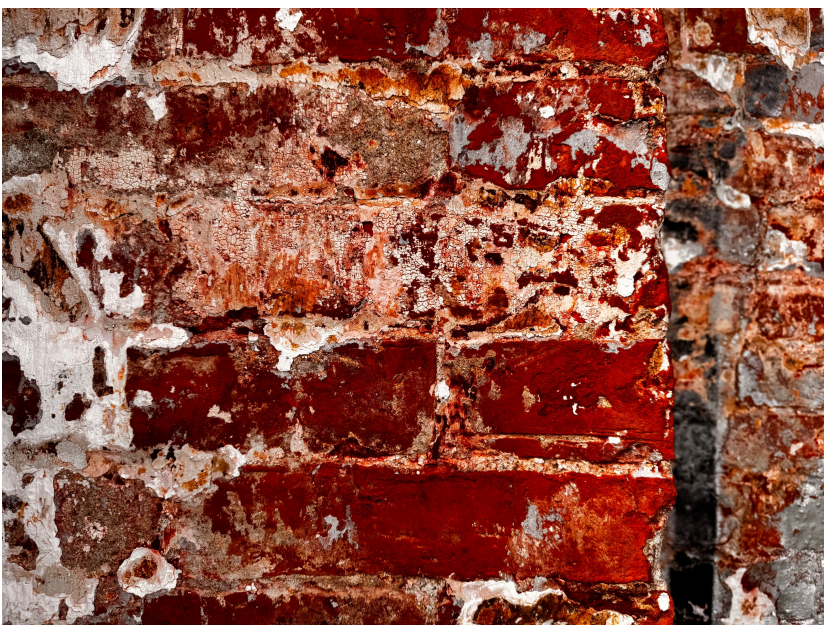
Foto 28. Erinevad värvikihid

Foto 29. Erinevad värvikihid

Seina lähemalt vaadates on näha tellise peale kantud tumepunast värvitooni mille peal hall, valge oranž ja uuesti valge. (fotod 28 ja 29) Müüri erinevates kohtades on eri arv värvikihte. Raudteepoolsest küljest on kivimüüre soditud aerosoolvärvidega. (foto 29)

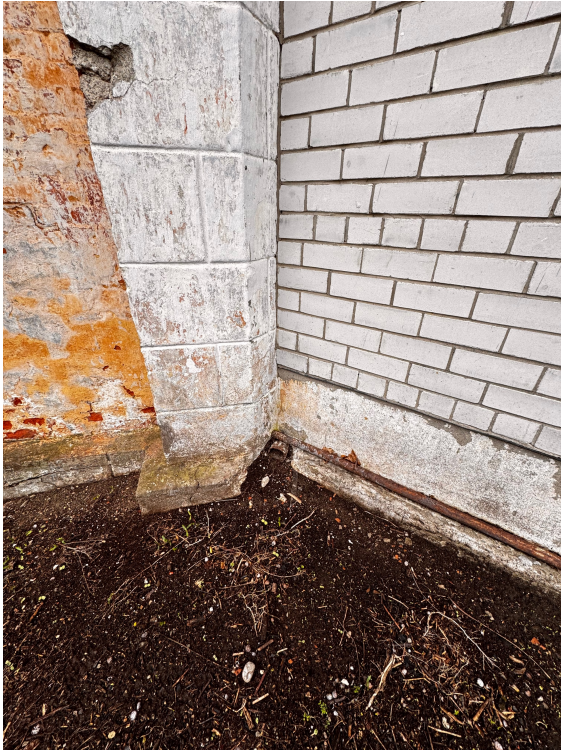
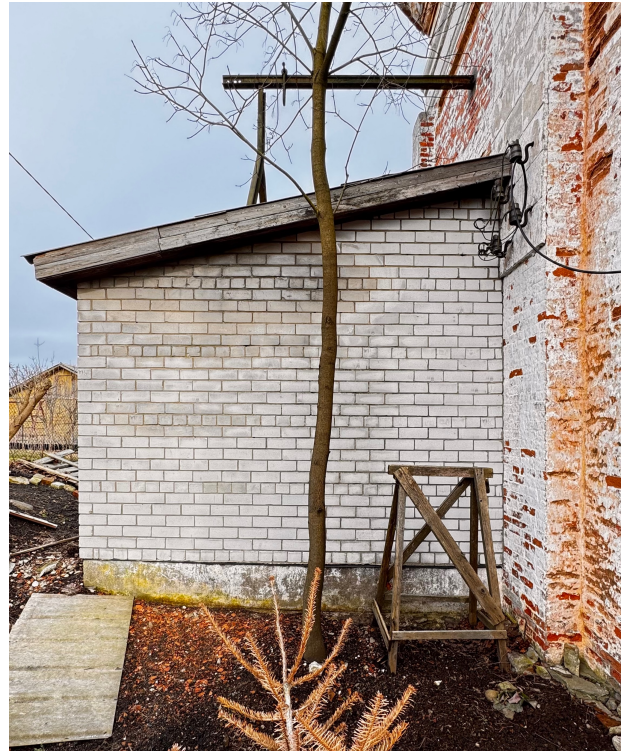
Hoone küljes asub nõukaajal ehitatud silikaattellistest eterniitkatusega juurdeehitus. (foto 30) Mis materjalikasutusest tulenevalt ei saa olla rajatud enne 60-ndaid. Juurdeehituse näol võib olla tegu pumbamajaga, et hoonet veega varustada. Juurdeehituse müürid on laotud tsemendi baasil müüriseguga. (fotod 31 ja 32) Materjalide erinevatest paisumisteguritest tingituna võib see hoone müüre kahjustada.

Foto 31. Juurdeehituse ida poolne külg.

Foto 32. Materjaliks silikaattellis ( 88mm), vaade läänest

7. Lammutada täielikult nõukaaegne juurdeehitus mis rikub hoone arhitektuurset terviklikust ja on ajaloolises kontekstis ebaoluline. Ümberehitatud aknaava ennistada selle algsele funktsioonile aknana.

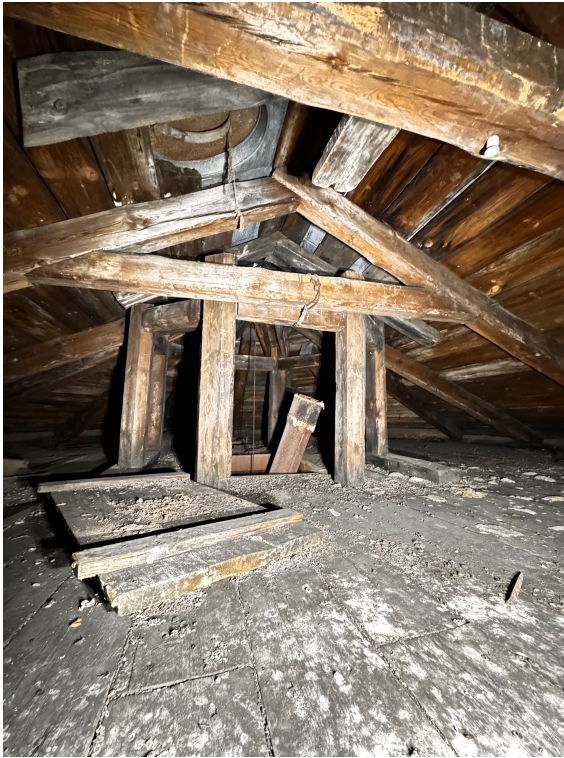
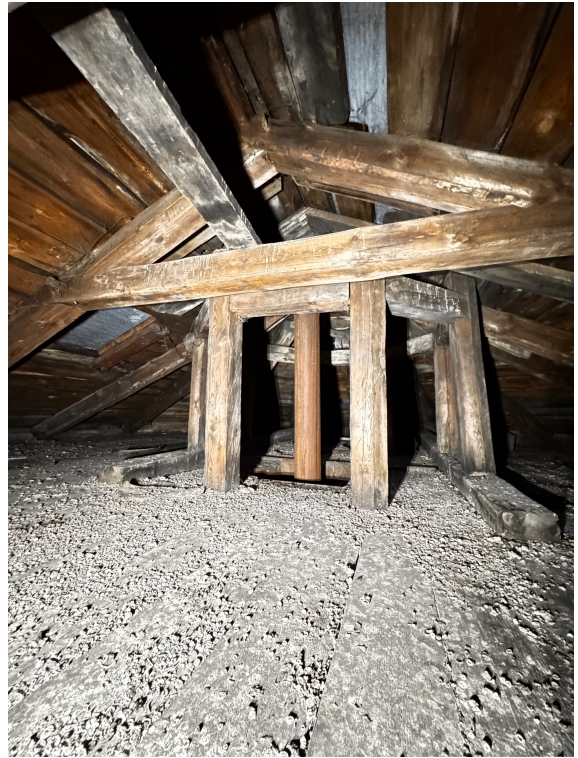
Tegu on madalakaldelise kaheksanurkse kelpkatusega kus kõik kaheksa külge piki katuse kesktelge koonduvad ning on kaetud valtsitud tsinkplekiga. Lihtne ühe penniga sarikatüüp kus neljakandiliseks tahutud kuusepuut ca 15x15cm asetseb vähemalt 1m sammuvahega ning on kaetud tiheda laud-lauas roovitise. Roovitisel on näha mõningal määral veekahjustusi ning mõnedes jätkukohtades on märgata ka mädanikku. Hoone algupäraste ventilatsioonitornide järgi on katusekonstruktsioonis selgelt näha. Ventilatsioonitornide katusest välja ulatuv osa on eemaldatud kuni sarikateni. (fotod 45 ja 46)

Foto 45. Idapoolne ja...

Foto 46. Läänepoolne ventilatsioonitornijalg.

5. Katusepleki puhul üle vaadata selle seisukord, lekkekohtade olemasolu korral paigata need jootmise teel.
6. Kaaluda veetorni ventilatsiooni tornide taastamist arhitektuurse terviklikkuse huvides. Seda eriti juhul kui leida tornile uus funktsioon.

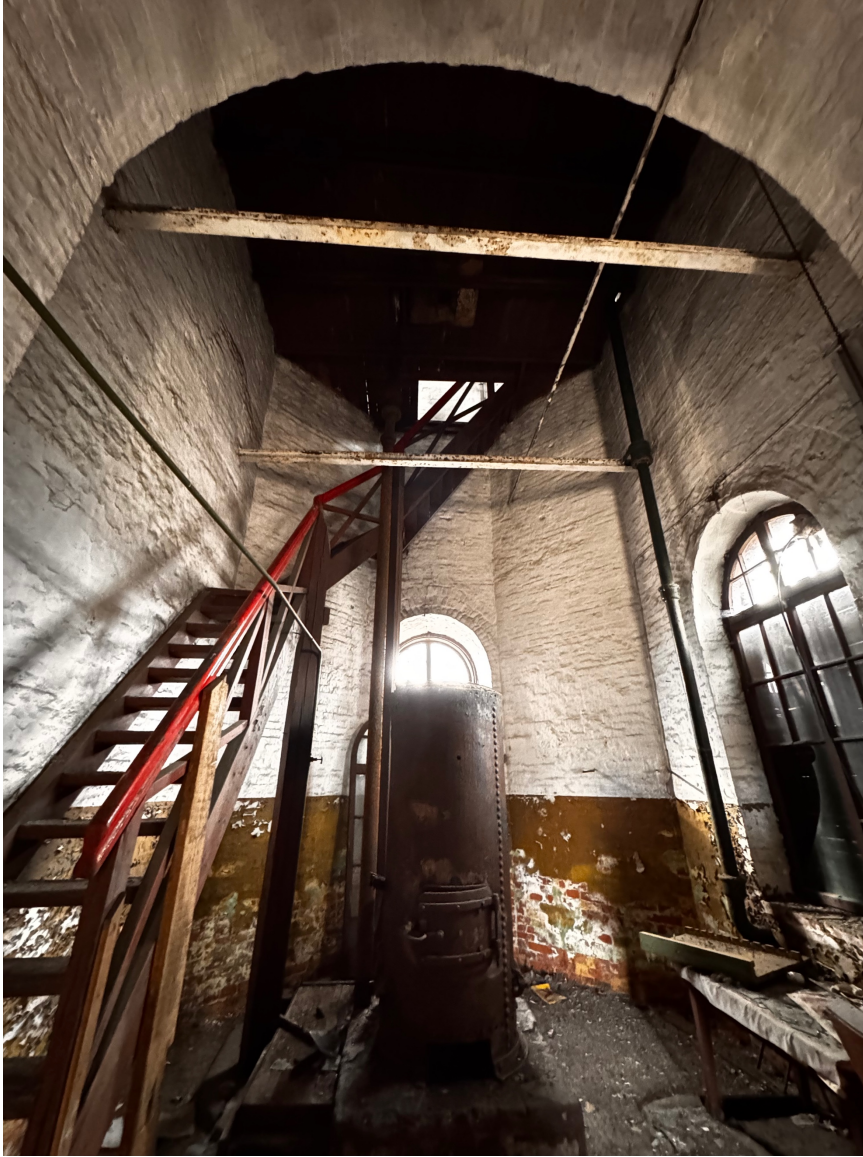
Foto 48. Teisele korrusele viivat treppi on parandatud suvaliste lauajuppidega. Taustal üks kahest auruboilerist  
Pildilt paistab ka seina altosast pudenenud värvikiht

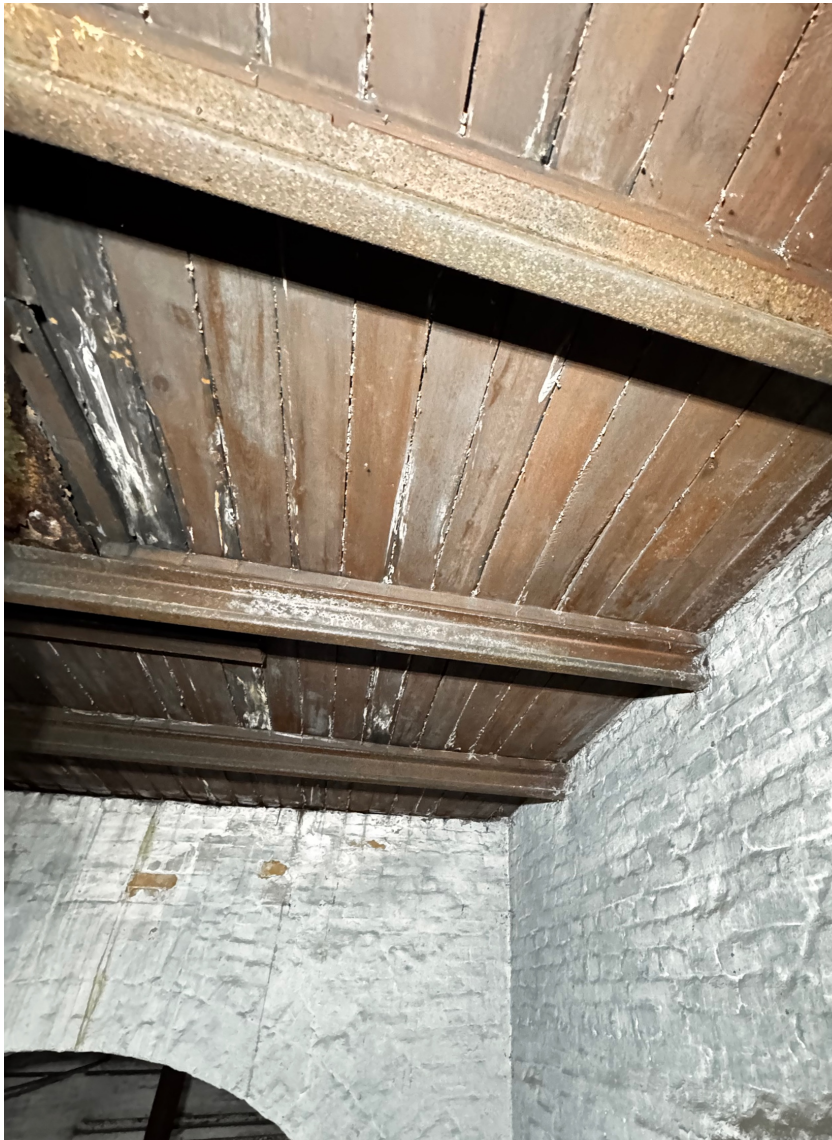
Foto 49. Esimese korruse laes olevad veekahjustused.

Üheks tekkepõhjuseks tõenäoliselt teise korruse põranda peale kuhjunud lindude väljaheidet mis niiskuse peale sattudes seda endas hoiab. Ei saa välistada ka katusest tingitud varasemaid lekkeid. Põranda peal käies peab enda ette vaatama kuhu täpselt astuda, sest puidu väline ilme ei pruugi alati reeta nõrgestatud kohti. Teisel korrusel asub veepaakide all olev ruum kus välisseinad on ääristatud akendega. Mõlemas pikkemas küljes neli akent ja lühemates külgedes mõlemas üks aken. Aknad on raudteepoolsest küljest väljastpoolt vineeriga kinni kaetud. Vastasküljelt ja otstest pääseb valgus läbi tahmunud/tolmuste klaaside veel sisse. Aknalaudadeks on paksud üle nelja cm paksused plangud mis on omavahel ühendatud. Teise korruse lage ehivad veemahutite kumerad põhjad mis mõjuvad ruumiastujale efektselt.(foto 50)

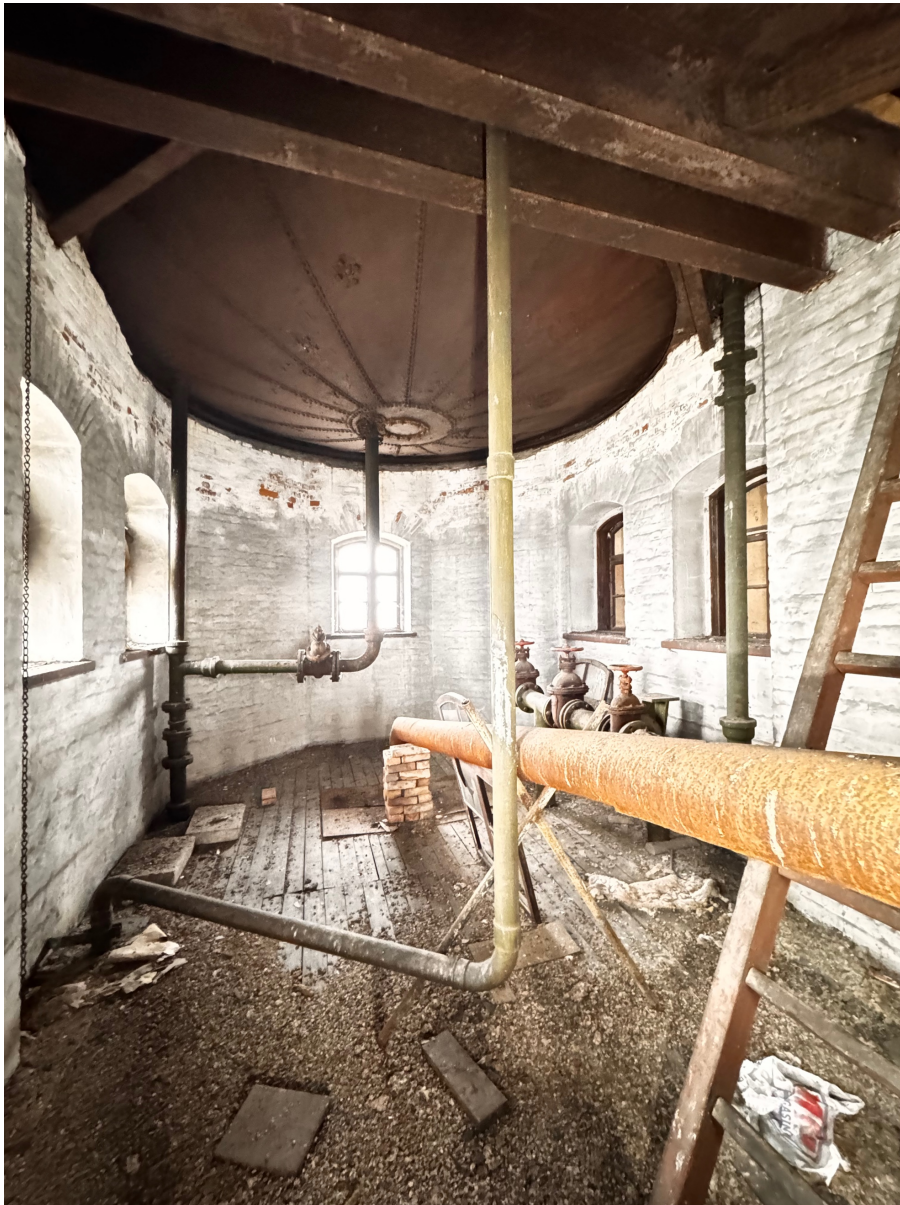
Foto 50. Vaade idapoolse mahuti suunas. Teise korruse põrand on kaetud lindude väljaheidetega. Mahuti lähedal müüri ülemises servas on märgata niiskuskahjustusi.

Teise korruse välismüüri ülemises osas on märgata pudenenud lubjakihti pea kogu perimeetri ulatuses. (foto 50) Seintel on näha ka allajooksva vee jälgi. Need roostekarva jäljed müüril asetsevad mahutite ja müüri kokkupuutepunktis, Võimalik, et mahutite ja seina kokkupuutepunktis, materjalide erinevast soojusmahtuvus tegurist tingitud kondentsvesi mis seina vahele pääsenud. Mahutite vahelt viib redel kolmandale korrusele palkseintega ümbritsetud ruumi. Kolmandal korrusel asuval mahutite ja välisseina vahele jääv ala on ca kolm tellise (135x270mm) pikkust ehk üle 80cm lai käiguruum. (foto 51)

Teisel korrusel asub veesõlm kolme massiivse malmkorpuses kraaniga, kus ühe puhul on näha lõhkikülmumisest tingitud purunemine. (foto 50) Põhjuseks torude peal olev soojustus eemaldatud. Ajastukohaselt oli selleks kasutatud asbestikiudu sisaldavat materjali mille jälgi leiab kõikidelt korrustelt, kaasa arvatud põõningult. Need malm torud mis on olnud katmata on värvitud üle roheline värviga. Hoone raudteepoolsest küljes asub seinast välja ulatuv 50x50mm nurkraudadele toetuv liigendiga malmist veetoru mis oli mõeldud vedurite veega varustamisel ning mis on endiselt omal kohal säilinud. (foto 56) Teisel pool hoonet samas kohas asub seinaküljes raudteerelsi külge kinnitatud tõsteseadet meenutav agregaat. (fotod 30 ja 32)

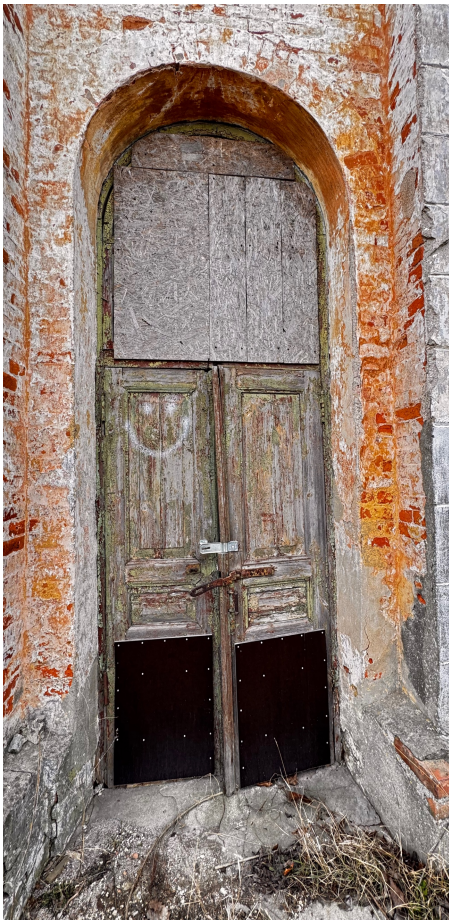
Hoonesse sisenedes jääb kõigepealt silma selle kõrge kahepoolne tahveluks mille peal asub kaarjas 16-ne ruuduga lahtikäiv aken, mis on väljastpoolt kinni löödud. Ukse alumist tahveldust katab veekindel vineer. (foto 58) Ukse enda puhul on tegu lihtsa kolme tahvilise uksega. Ukseraami sees asub tegelikult kaks ust välimine ja sisemine, (foto 59) kus sisemine on üleni kaetud pruuni värvikihiga mille alt paistab punane toon. Uksetahvlid koosnevad kahest kokku liimitud laiemast puidu plangust. Väljastpoolt on uks kaetud rohelist tooni linaõlivärviga, seest aga pruuni värviga. Rohelise linaõlivärvi kihi alt paljastub punakas pruun alusvärvi toon. Ukse seisukord on praegusel hetkel rahuldav ja täiesti renoveeritav. Ukse sulused paistavad olema

originaalid. (lisa 1) Uksepaku ja piida maapinnalähedane ühendus on mädanenud. Seesmisel uksele on täheldada puurimisjälgi sisepinnal.

foto 58. Välisuks väljastpoolt vineeriga parandatud

2. Taastada hoone välisuks ning vajadusel proteesida kahjustunud kohad. Asendada ukse kohal olevad puuduvad aknaklaasid. Ukse puhul teha kindlaks kõigepealt kattevärvi tüüp, vajadusel teostada sondaaz saamaks teada algset värvitooni. Alles siis vana värv eemaldada ja uuesti värvida. Värvimisel soovitav kasutada linaõlivärvi.

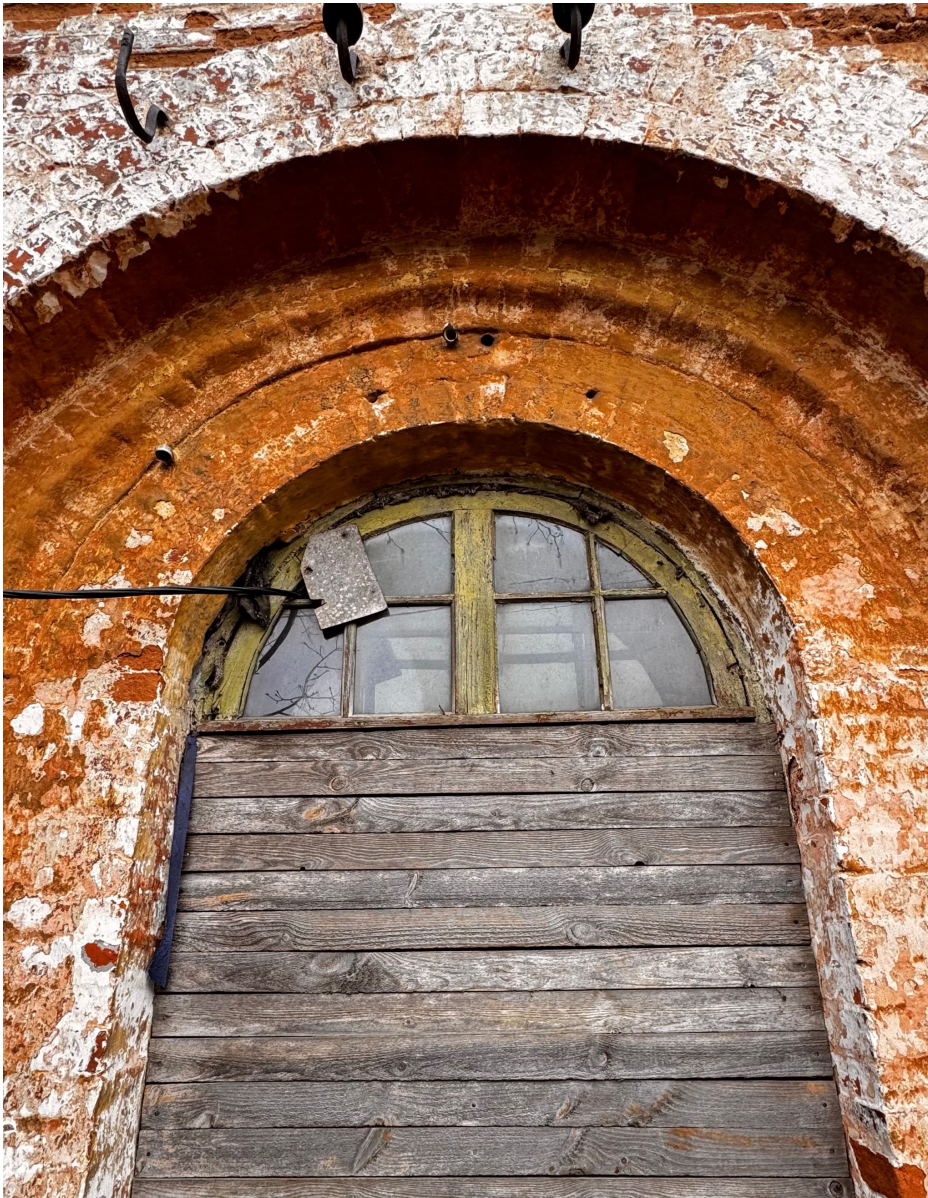
Väljastpoolt on näha, et on kasutatud aknakitti ja parandusi on tehtud puitliistuga. (foto 60) Aknakitt on kohati ära pudenenud ja klaasi hoiavad veel kinni naelad. Alumise korruse kaks suurt akent on kahepoolseid 16 ruuduga ja kaarja 8 ruudulise ülaosaga, samuti kahekordsed. Alumise korruse aknad on väljastpoolt laudadega kinni löödud. Alumise korruse aknad on värvitud sama tooni linaõlivärviga nagu välisukski. Hoone teise korruse aknaid katab väljastpoolt pruun värvikiht välja arvatud üks teise korruse otsaaken mida katab valge värvikiht.

Foto 60. Kohati on aknakitt asendunud puitliistuga

3. Taastada hoone akende ilme, asendada purunenud klaasid ja paigaldada uued klaasid puuduvate asemel. Akende värvimisel kasutada linaõlivärvi. Katkised kohad proteesida. Aknaklaasid paigaldada tagasi linaõlikitiga, nagu algselt tehtud on. Kolmanda korruse aknad vajavad põhjalikumalt restaureerimist, vana värv eemaldada, asendada puuduvad detailid ja vajadusel proteesida. Proteesimiseks kasutada vana vähemalt üle 50 aasta vanust selleks sobilikku puitu. Kui see pole võimalik siis teha koopiaaknad.
