**Lustivere mõisa aednikumaja-kasvuhoone. Tehnilise seisukorra  
hinnang ja ettepanekud säilitamiseks.**

Ehitismälestis reg-nr 24301

Rahu tee 11, Lustivere küla, Põltsamaa vald, Jõgeva maakond

2024/2025 õppeaasta  
Arhitektuuri konserveerimise ja restaureerimise täiendkoolituse lõputöö

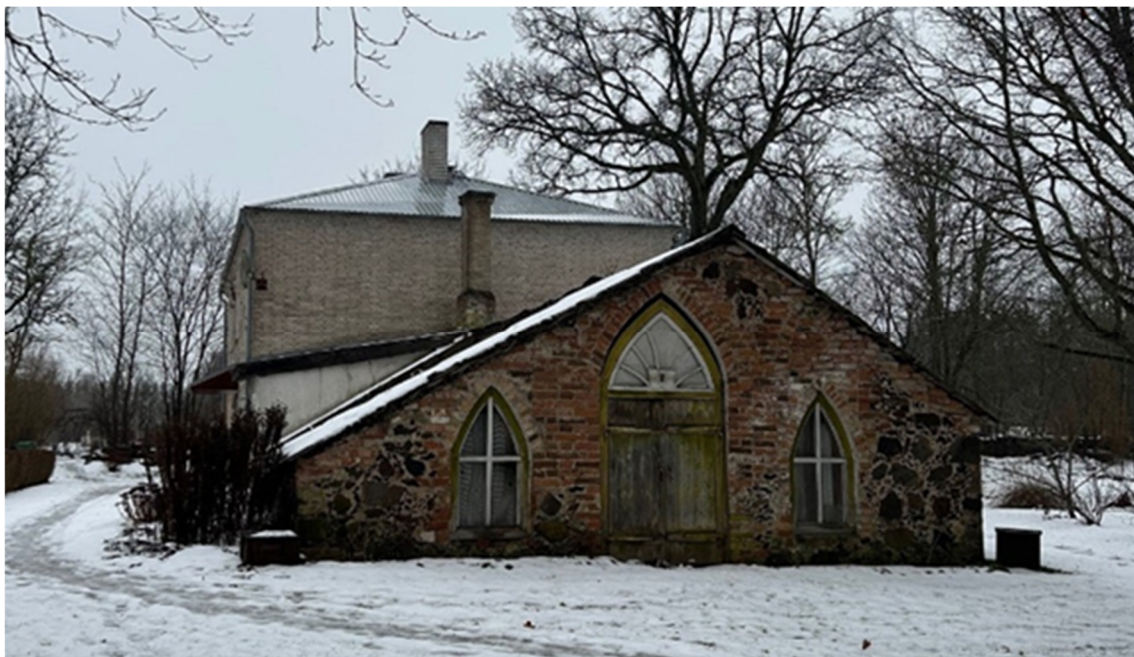
19. detsembril 2024. aastal autori poolt teostatud paikülevaatusel tuvastati, et hoone tehniline seisukord on väga halb ning vajab lähiajal konserveerimist. Hoone lõunapoolsel küljel puudub katusekate. Sarikad on sisse kukkunud või puuduvad täiesti. Põhjapoolsel küljel on säilinud eeldatavalt 1990. aastate alguses paigaldatud eterniitkatuse. Akendel on osaliselt puudu klaasid, kuid raamistus on säilinud. Peamine sissepääsuuks on kahjustunud ja ära vajunud. Hoonete kompleksil (elumajal ja kasvuhoonel) puudub toimiv drenaaži- ja vihmavee ärajuhtimissüsteem, mille tulemusena on tekkinud niiskuskahjustusi müüritistes. Hoonel on visuaalsel vaatlusel tuvastatav truupküttesüsteem. Katusekatte regulaarse hoolduse puudumine on viinud olemasoleva eterniitkatuse olukorra halvenemiseni. Katusekattega hoone osasse on ladustatud kortermaja elanike poolt küttepuud, mis pole hoone kasutuse seisukohast kõige parem lahendus, kuna selliselt halveneb hoone seisukord edasi.

Pilt 5: Lustivere mõisa aednikumaja-kasvuhoone ida vaade. Foto: K. Saarse 19.12.2024

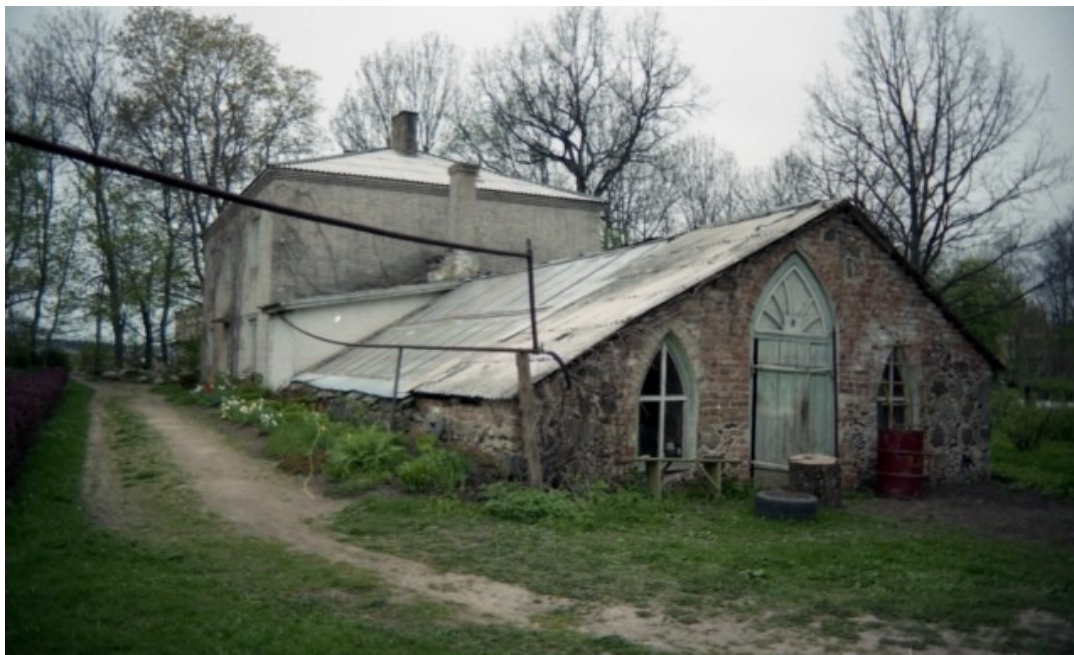
Kultuurimälestiste registris on välja toodud, et 1997. aastal teostatud paikülevaatusel fotodel on kasvuhoone lõunapoolne külg olnud kaetud eterniitkatusega. (Vt. pilt 6). 2015. aasta ülevaatusel on täheldatud, et antud katuseosa on sisse kukkunud. Alates sellest ajast on truupkütte massiivne telliskivisein ning külgnevad siseseinad olnud ilmastiku meelevaldas ning

Pilt 6: Lustivere mõisa aednikumaja-kasvuhoone lõuna-ida vaade. Foto: J. Vali 21.05.1997 <sup>16</sup>

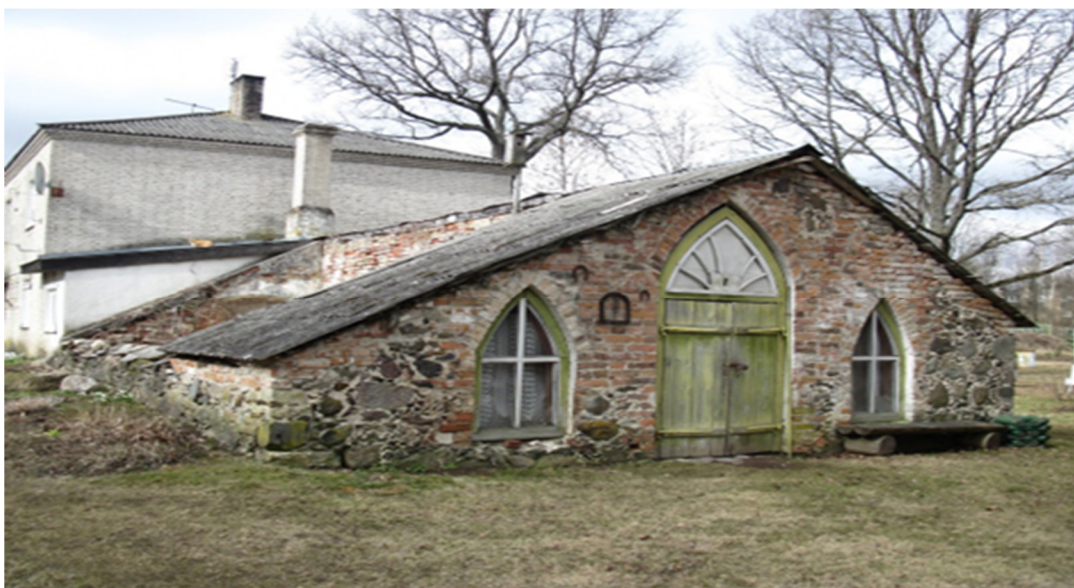
nende tehniline olukord on märgatavalt halvenenud. (Vt. pilt 7). 2023. aastal teostatud ülevaatusel märgib muinsuskaitse nõunik hoone seisukorra avariiliseks.

Pilt 7: Lustivere mõisa aednikumaja-kasvuhoone ida vaade. Foto: S. Raidvere 25.03.2015 <sup>17</sup>

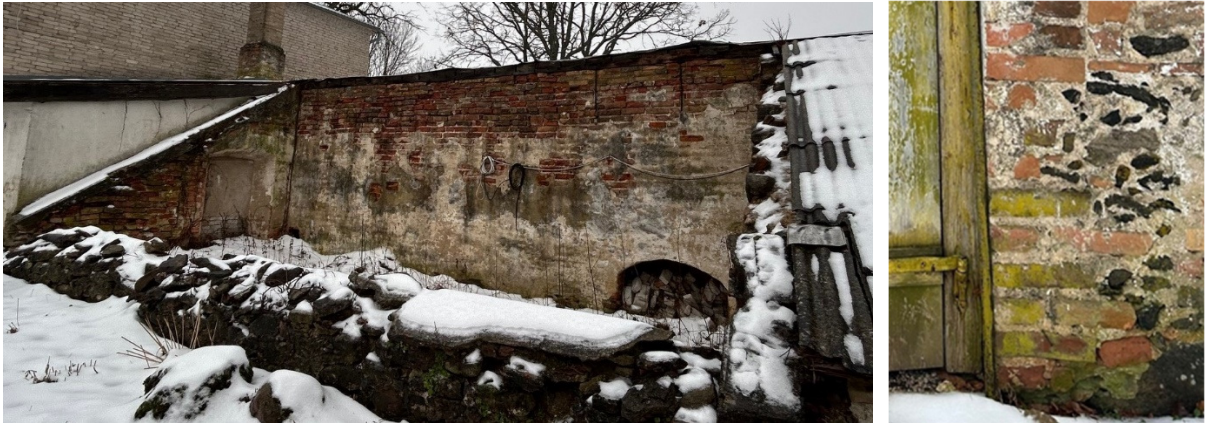
kahjustusi on saanud lõunapoolsel küljel asuv truupkütte massiivne telliskivisein koos külgnevate otsaseintega. Kirjeldatud sein osadelt on niiskus ja orgaanilised ained lagundanud lubimördist krovikihti ning on tekkinud osaliselt pöördumatu protsess – telliskivi pindade lagunemine. (Vt. pilt 8 ja 9) Läänepoolses otsaseinas on ukseava suletud eeldatavalt 1970ndatel aastatel teostatud hoone ümberehitustööde käigus, sellele viitab ka valge telliskivi kasutus. Idapoolses otsaseinas on ukseava säilinud.

Pilt 8 ja 9: Müüritisseinte kahjustused, mis on tekkinud liigniiskusest ja orgaanikast. Foto. K. Saarse 19.12.2024

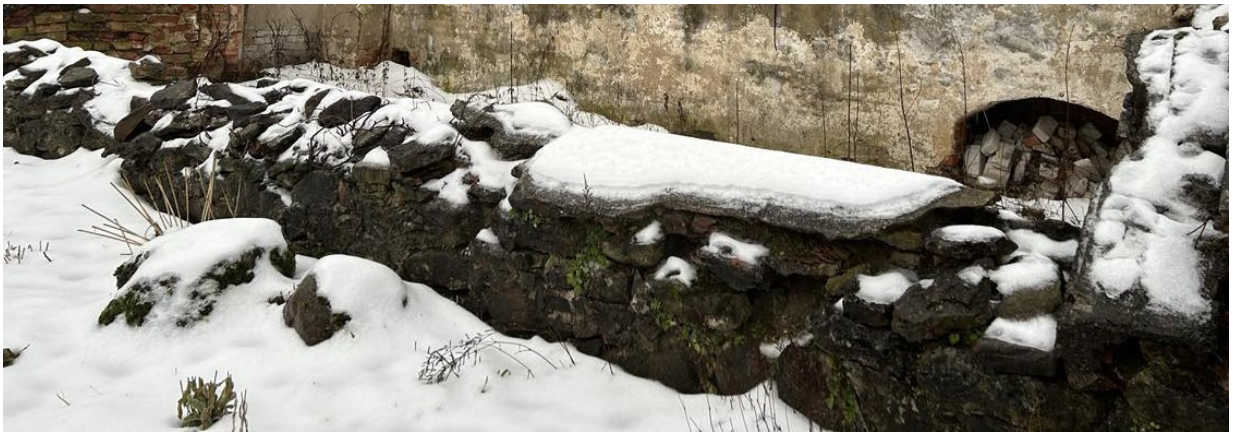
Maakivimüüritisest esineb kõige suuremat lagunemist lõunapoolsel müüril, mis põhimõtteliselt tänaseks on laialivajunud vare. Müüritis tuleb laiali võtta ning samaväärsest kohalikust maakivist ülesse laduda ehk õnnestuks ka olemasolevat materjali maksimaalselt kasutada. (Vt. pilt 10)

Pilt 10: Lõunakülje maakivimüüritis, mis tuleb uuesti laduda. Foto: K. Saarse 19.12.2024

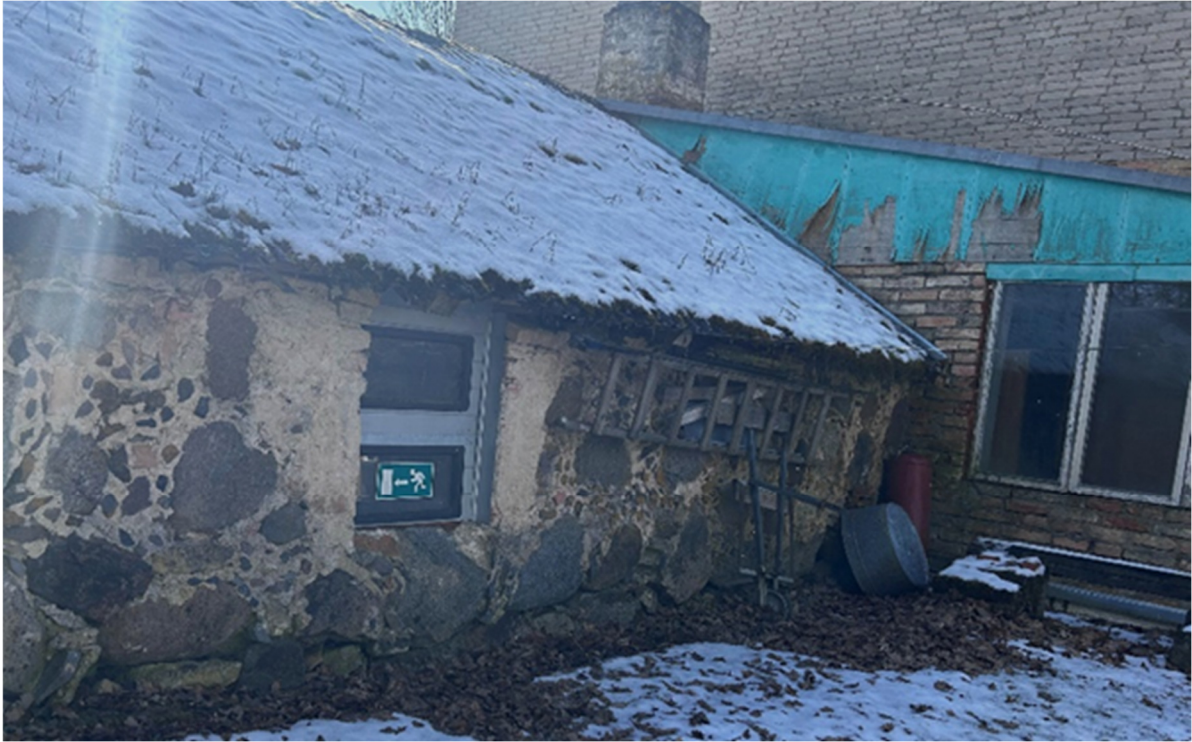
Esmasel vaatlusel fotode põhjal tundub põhjaküljel asuv maakivi müüritis rahuldavas seisukorras. Paikvaatlusel oli siiski märgatav, et põhjakülje elumaja poolne müüritise osa ca 1/3 müüri pikkusest on deformeerunud ning tekkinud väljavajumine. (Vt. pilt 11)

Pilt 11: Vaade põhjakülje maakivimüüritisest, milles on tekkinud aja jooksul välja vajumine. Foto: K. Saarse  
19.12.2024

- Omaalgatuslikult rajatud aknaava müüritises. Ava rajamisega on nõrgendanud müüritist tervikuna, kuna on läbi lõigatud maakivide omavahelised seotised. Seeläbi ei tööta müüritis enam tervikuna, vaid kahe eri osana.
- Lahendamata on jäetud juurde ehitatud hoone ja kasvuhoone katuste liitekohast vihmavee ärajuhtimine. Vihmavesi koguneb kahe hoone sisenurka ning pehmemdab aluspinnast, selle tulemusel on tekkinud pinnase erosioon ning välisseina aluskivide niiskuse- ja külmakahjustused. (Vt. pilt 11)
- Kahe hoone sisenurgas paiknevad kaks kändu. Müüritise läheduses paiknevad kändud soodustavad mullas niiskuse kogunemist. Olemasolev juurestik imab endasse maapinnast vett ning hoiab müüritise aluse pinna liigniiskena. Teiseks võib toimuda pinnases olemasolevate juurte lagunemisprotsess, mis põhjustab pinnase vajumist hoone nurgas. (Vt. pilt 11)

Usun, et kolm kirjeldatud tegurit on põhjuseks, miks põhjapoolse hoone kehandi müüritis on muutunud ebastabiilseks ning vajab kiiremas korras renoveerimistöid. Esimesel võimalusel tuleb välja vajunud kehand toestada, et oleks takistatud müüritise kokku kukkumine. Minu

hinnangul tuleks 1/3 müüritise pikkusest lahti võtta ning uuesti laduda. Soovitatav on müüritise avamine, kuna alumised müürikivid on tugevate niiskus- ja külmakahjustustega ning nende kandevõime on täna küsitav. Samuti on vajalik sulgeda müüritisse rajatud aknaava. See aitaks taastada algse hoone kehandi välisilme.

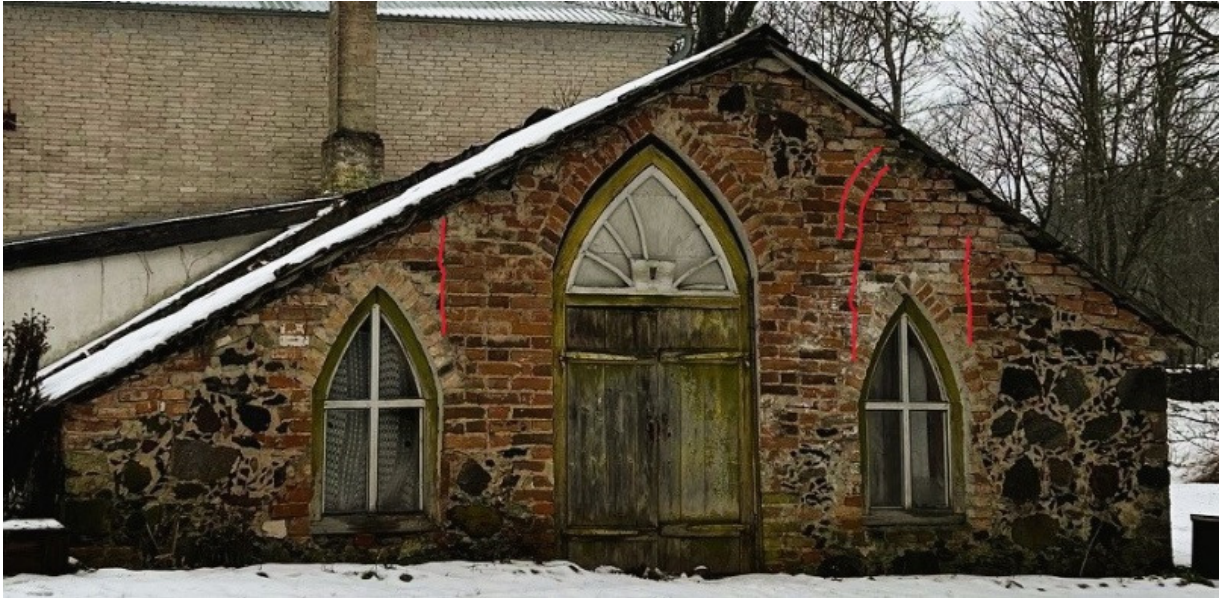
Pilt 12 : Idaküljel asuvad aknaavad. Markeeritud algse ava asukoht ja kõrgus. Foto: K. Saarse 19.12.2024

Idapoolsel küljel on säilinud maakivi-telliskivi segalaotises müüritis, milles on kaks neogooti stiilis aknaava ja uks. Lähimal vaatlusel selgus, et algselt on aknaavad olnud ilmselt neogooti stiilile omaselt kõrgemad ja sihvakamad. (Vt. pilt 12) Ilmselt on algne katusekonstruktsiooni lagunemine avaldanud ajal jooksul mõju maakivimüüritistele. Seda tõendavad teist tüüpi telliskivid, mida on kasutatud katuseviilu ja akende ümbruses parandustöödeks.

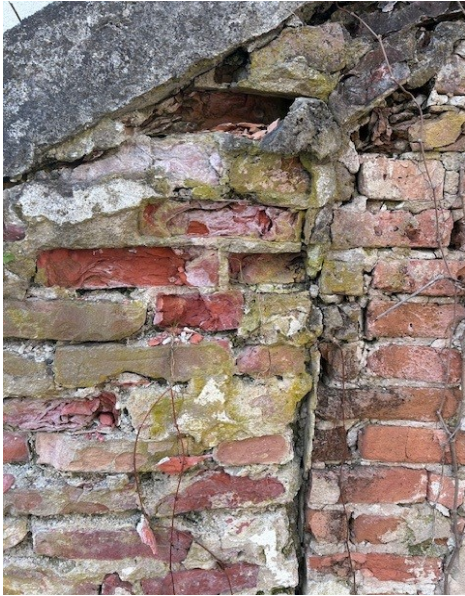
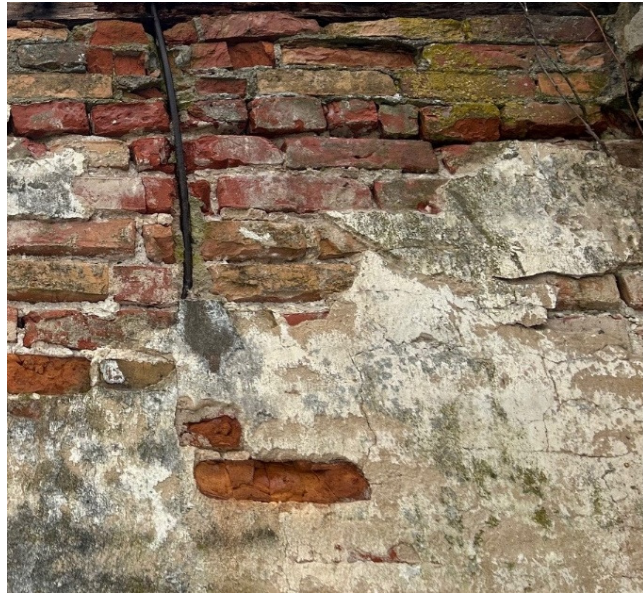
Pilt 13 ja 14: Näiteid asukohtades, kus tellispinnad on liigselt lagunenud ja tuleb teostada asendus. Foto: K. Saarse 19.12.2024

soovituslik kasutada liiva- ega soodapritsi. See võib tekkida juba lagunevatele kivipindadele veel suuremaid kahjustusi. Tellispinnad, kus 1/3 tellise pinnast on lagunenud või on tekkinud tellist läbiv pragu, tuleb teostada asendusplommimisi samaväärsete kividega. (Vt. pilt 13 ja 14) Plommitavat telliskivide mahtu hinnatakse peale esmast kivide puhastustöid.

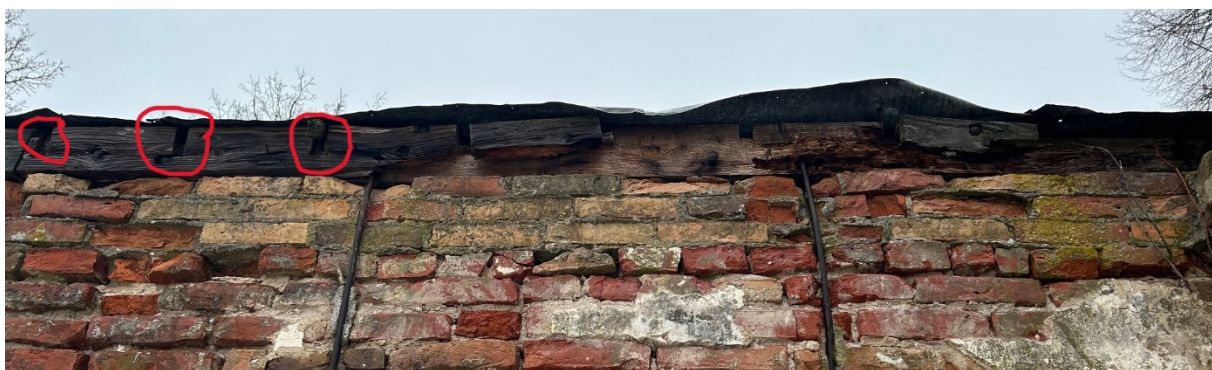
Truupkütte seinal asetsev puidust kandetala pärineb ilmselt hoone ehitusajast. Seda võib eeldada sellest, kuidas tala on ankurdatud telliskiviseina. Samuti asetsevad puittalastikus ca 30 cm sammuga sisselõiked. Need on ilmselt olnud kasvahoone puidust või metallist kandekonstruktsioonide kinnituskohad. (Vt. pilt 16) Eelpool kirjeldatust lähtuvalt on tegu väärtusliku konstruktsiooniosaga ning seda tuleks maksimaalselt säilitada. Samas on puidul näha kahjustusi ning pehkimist pikaaegsest niiskusest, mis tala kandevõimet vähendavad. Selleks, et hinnata, kas mingit osa talast õnnestuks säilitada, on vajalik kaasata täiendav ekspert.

Pilt 16: Lõunapoolsel küljel säilinud katusetala. Foto: K. Saarse 19.12.2024

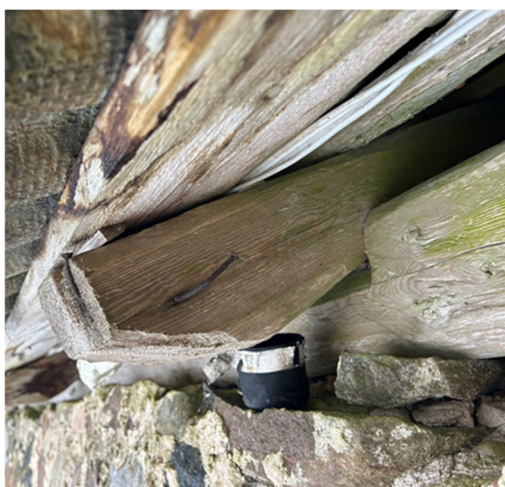
Pilt 17: Põhjapoolsel küljel säilinud sarikad koos müürilatiga. Foto: K. Saarse 19.12.2024

Põhjapoolsel küljel asuv vana eterniitkatus tuleb eemaldada. Eemaldatud osas tuleb üle vaadata vanade sarikate ja müürilati seisukord. Visuaalsel vaatlusel tundus, et neid saaks ehk osaliselt säilitada. (Vt. pilt 17) Tuleb arvestada, et sarikad võivad vajada osalist proteesimist.

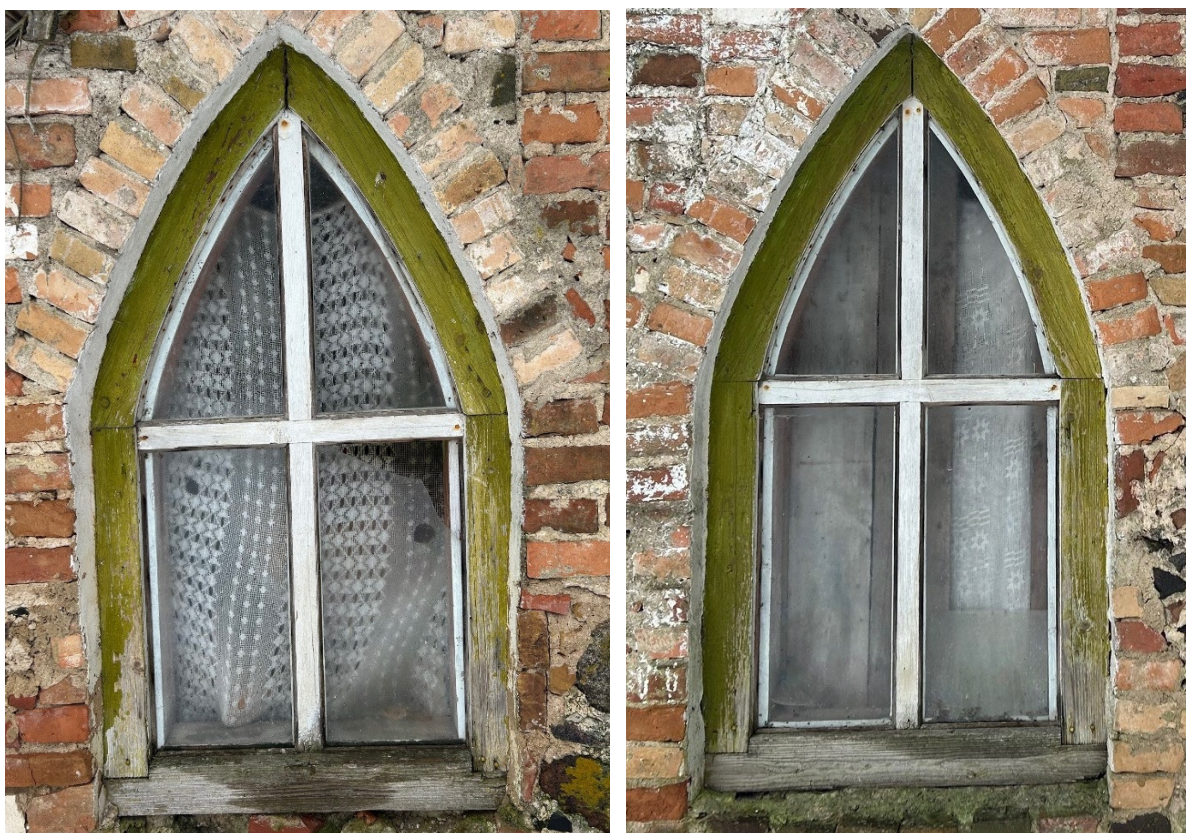
Hoonel on säilinud idaküljes kaks akent, mis on olnud ilmselt algselt, hoone ehitusajal teiste gabariitidega (vt. täpsemat selgitust ptk. 2). Säilinud aknad on ühekordse raamiga mitteavanevad puitaknad, mis on klaasitud 4 mm klaasiga. Osaliselt on klaasid purunenud. Klaasid on kinnitatud aknaraami külge puitliistudega. Alumist raampuitu ei ole kaitstud vihmavee eest. (Vt pilt 19 ja 20)

Pilt 19 ja 20: Idaküljel säilinud kaks neogooti stiilis akent. Foto: Kaire Saarse 16.03.2025

Puudub info akende ajaloolise jaotuse ja välimuse kohta. Seega tuleks aknad restaureerida vastavalt olemasolevale olukorrale. Puitdetailid tuleks puhastada ja vajadusel teostatakse plommimised. Mõlema aknaraami alumine puit on märgunud ning niiskuskahjustustega. Veenduda tuleks, kas puit on kasutuskõlblik ning vajadusel asendatakse alumine raampuu. Katkised ja puuduvad aknaklaasid tuleks asendada. Puitdetailid värvitakse linaõlivärviga. Võimalusel võiks teostada värvi uuringud, ehk selguks siis algne puitraamide toon.

Restaureerimistööde käigus tuleks akende alumine raampuu katta vihmaveeplekiga. Selliselt saab vihma eemale juhtida aknaaluselt pinnalt ning kaitsta seeläbi aknaraami ja välisseinu.

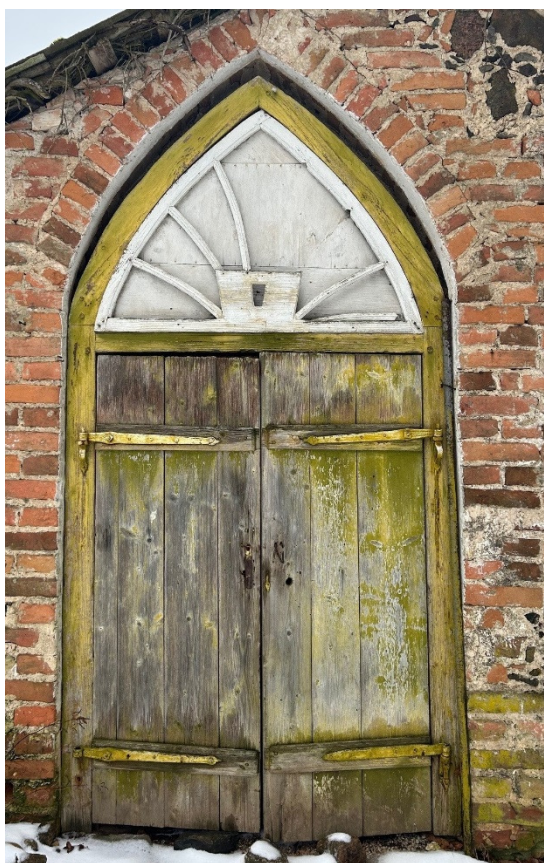
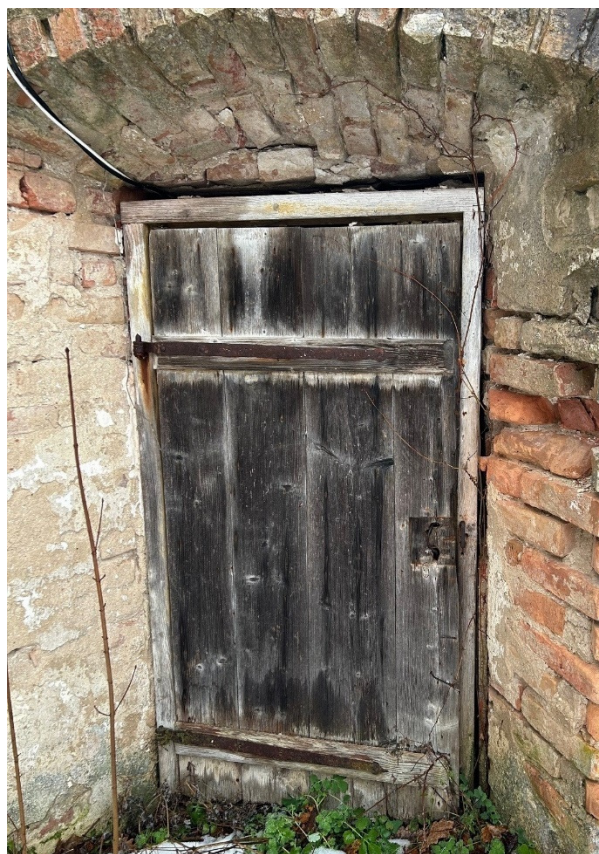
Hoonel on säilinud kaks ust. Idapoolses välisseinas asuv peamine sissepääsuuks on tugevalt kahjustunud. (Vt. pilt 21) Ukse pealsel lansettkaaristul puudub klaas ning osaliselt on kadunud kaare sisesed ehisedetailid. Ukselehe puitmaterjal on pehkinud ning suurte niiskuskahjustustega. Ukselehed on ära vajunud. Uksel on säilinud kolm ajaloolist hinge. Käepidemed ning lukustusfurnituurid säilinud pole. Kasvuhoone poolt vaadatuna on säilinud idapoolses sisseinas abiruumi uks. (Vt. pilt 22) Ukselengil ja -lehel puudub värvikiht. Sellest tulenevalt on puit pehkinud, kuid muidu on heas seisus. Uksel on säilinud mõlemad ajaloolised hinged, kuid puuduvad hinge kinnitusdetailid. Samuti ei ole säilinud käepidemed ning lukustusfurnituuri. Ukselehel on nähtav vana sepiskarpluku jäljend.

Pilt 21 ja 22: Idaküljel säilinud uksed. Foto: K. Saarse 19.12.2024

Puudub info sissepääsuukse (vt. pilt 21) ja abiruumi siseukse (vt. pilt 22) ajaloolise välimuse kohta, seega tuleb uksed restaureerida vastavalt olemasolevale olukorrale. Olukorras, kus

ukselehe puit on saanud tugevaid niiskuskahjustusi, tuleb puit välja vahetada. Puitdetailid värvida linaõlivärviga. Lansettkaare puuduvad detailid tuleb taastada olemasolevate eeskujul. Klaasist portaal, mis on suletud vineeriga tuleb avada ning klaasida ühekordse klaasiga. Puuduv furnituur tuleb taastada olemasoleva järgi. Aluseks võtta kõige paremini säilinud uksehing. (Vt. pilt 23) Uksekäepidemed ja lukustusfurnituur taastada 19. sajandi teisele poolele sobilikult. Soovitatav oleks aluseks võtta aedniku riistakuuri ukse sepistatud käepide. (Vt. pilt 24)
