## **Wittenhofi suvemõis - kui fööniks tõuseks tuhast**

Endla 77, Tallinn, Harjumaa

2024/2025 õppeaasta  
Arhitektuuri konserveerimise ja restaureerimise täiendkoolituse lõputöö

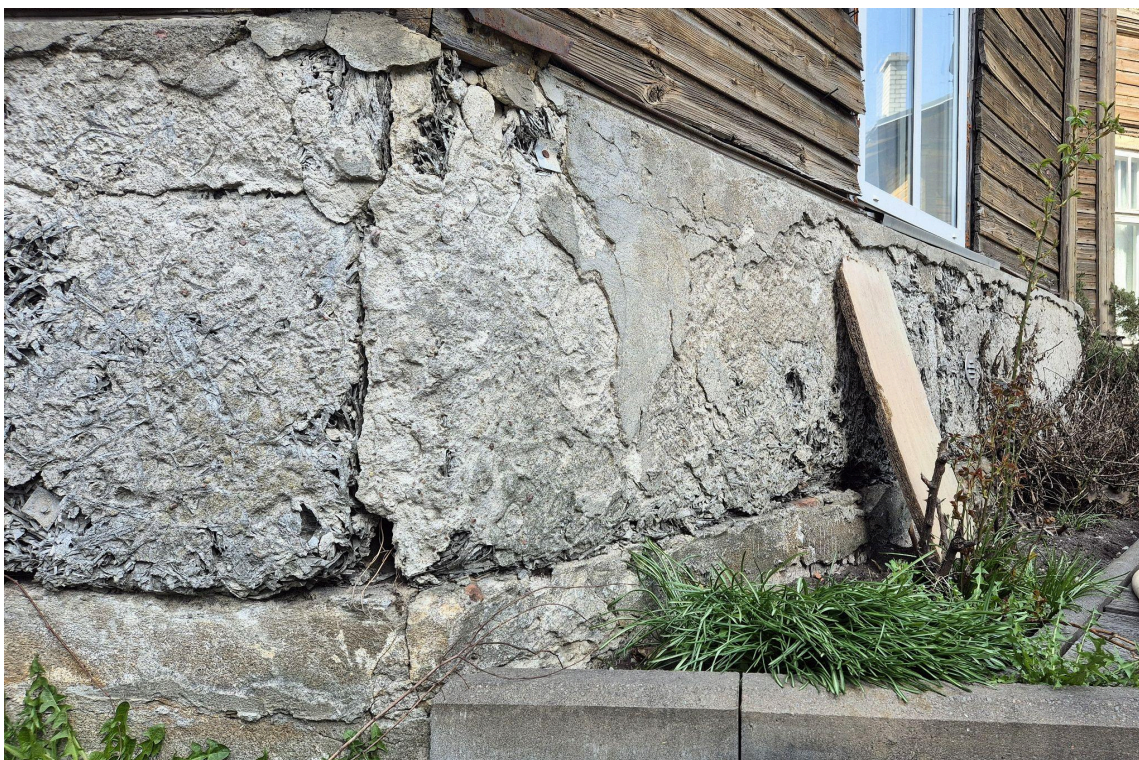
ill 9: Kahjustused soklil, Foto autor: Ivika Puust, 18.04.2025

Piltidel on näha pinnaviimistluse tugevat lagunemist. Suurem osa sokli pinnast on murenenud ja katki, lastes välja paista kiulist materjali sisaldaval segul. Tegemist võib olla fibroliidi ehk TEP-plaadiga, milleks on sideaine- (nt tsemendi-) taagnaga kaetud puitvilla või puitlaastudega mõõdukalt kokkupressimisel saadud kore plaatmaterjaliga.<sup>22</sup>

Soklis on märgata suuri pragusid, mis viitavad konstruktsiooni nõrgenemisele ja/või vajumisele.

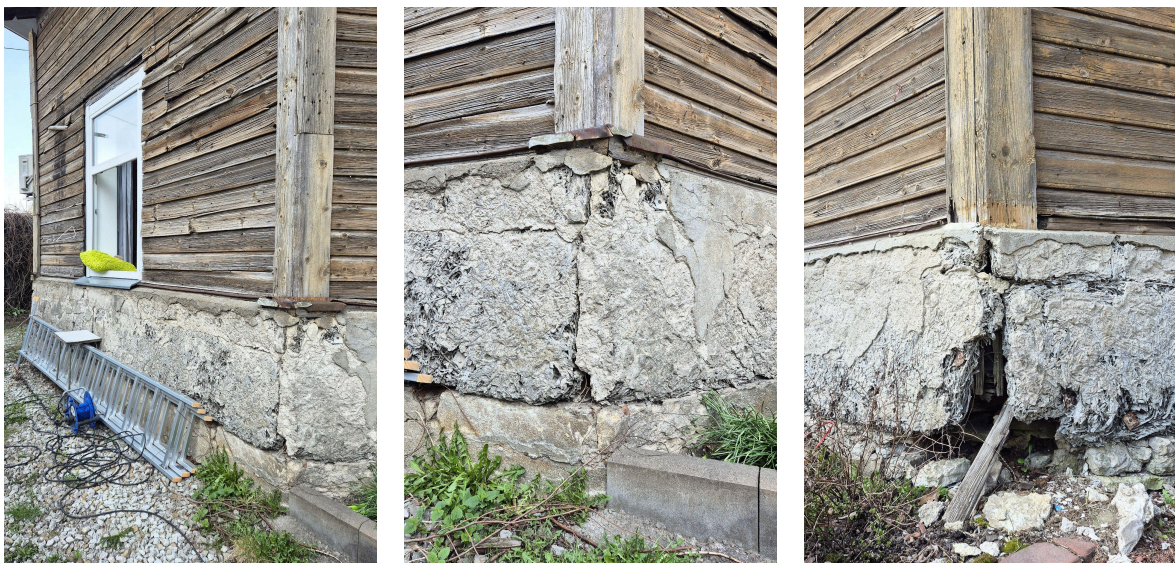
ill 10, 11 ja 12: Hoone selle kõige suurem vaenlane on inimene, kelle tegutsematuse korral niiskus paharetti mängima on asunud. Piltidel on näha, kuidas muld ja taimestik on sokliga vahetus kontaktis, põhjustades vee imbumisest ja külmumise-sulamise tsüklitest tingitud murenemist ja pragunemist. Fibroliit omakorda ei talu pikaajalist niiskuskooormust ja on asunud degradeeruma. Soklis peituvad suured praod viitavad võimalikule vajumisele või mulla külma kergetele, mis paisudes ja külmudes vundamenti liigutab. Soklit kaitsev veelaud on kahjustunud või puudulik. Fotode autor: Ivika Puust, 18.04.2025

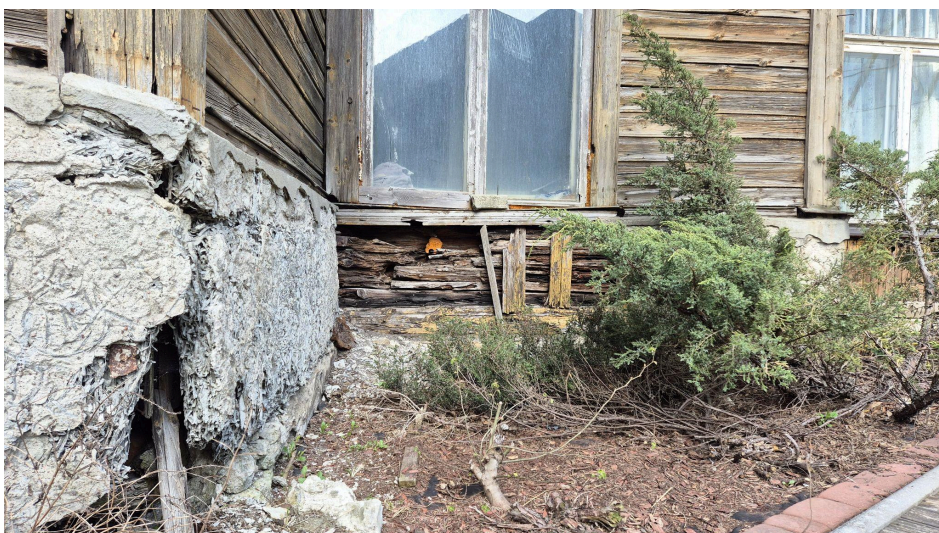
III 14:

Piltidel on näha tugevat puidu kahjustust: aknaaluse osa palgid on niiskuskahjustuse tõttu mädanenud ja osaliselt lagunenenud. Haljastus on küll tore, ent antud hetkel mõjub sedavõrd hoonele lähedal olev taimeistik selle niiskuse hoidmise tõttu suvemõisale halvasti.

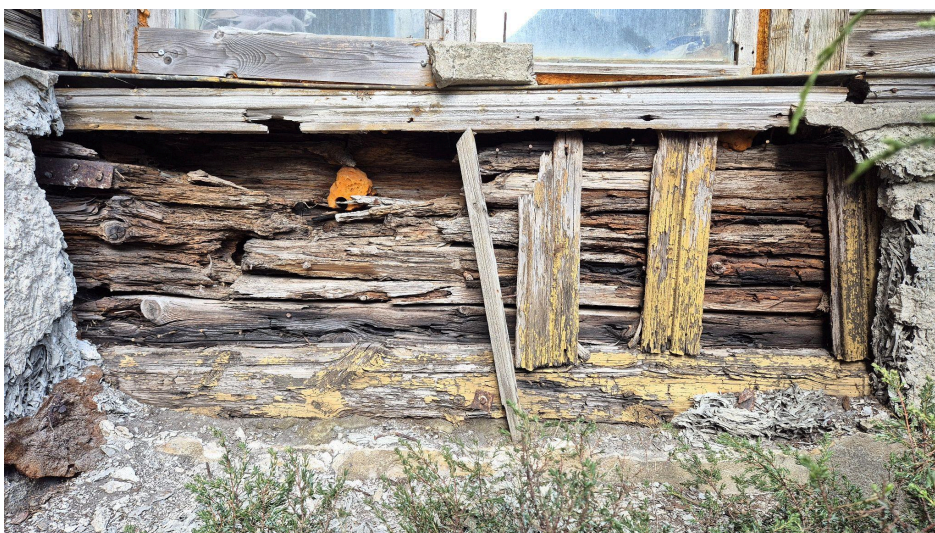
III 15:

Kollast tooni püstine seinalaudis võib viitab sellele, et TEP-plaaditud ja krohvitud sokliosade võib olla hilisem lisandus.

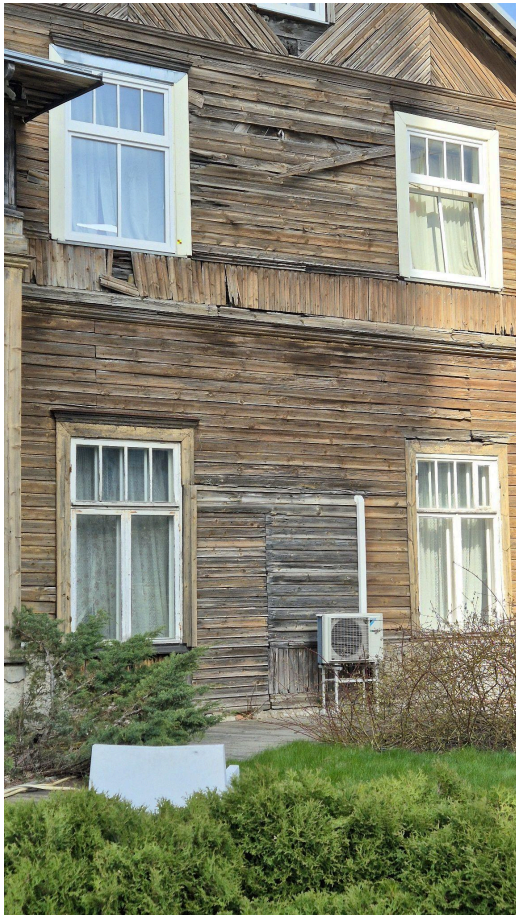
Ill 16: Sellelt pildilt nähtub, et maja taga on võis varasemalt olla uks, mille ava ümberehituste käigus kinni on ehitatud.

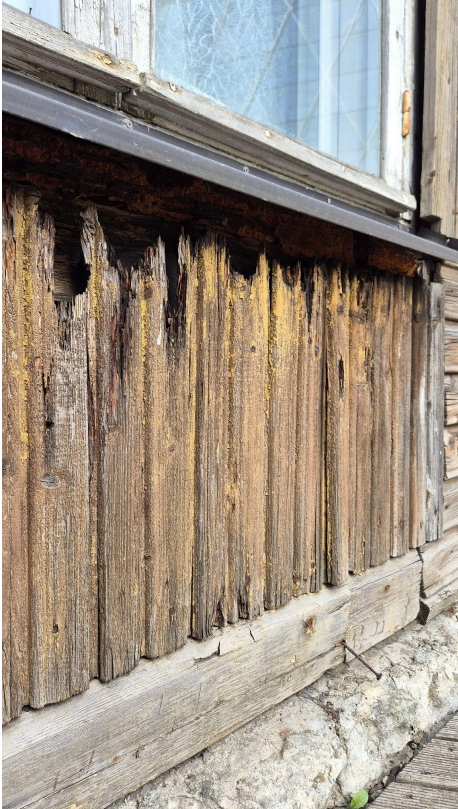
ill 18 (vasakul) ja ill 19 (all)

Vertikaalne laudis on otstest tugevalt läbi mädanenud ja murenenud. Suure tõenäosusega on kogu laudis pude ja kergelt murenev.

Värvkate on suures osas koorunud. Järele on jäänud ainult osaliselt kinni olevad värvitükid, mille täpsem staatus vajab uurimist.

Pragunenud ja hõrenenud puit viitab asjaolule, et laudis on pikaajaliselt olnud niiskuse ja päikese ultraviolettkiirguse mõju all.

On näha, et hilisemas etapis on lisatud akna alla vett eemale juhtiv plekist laud.

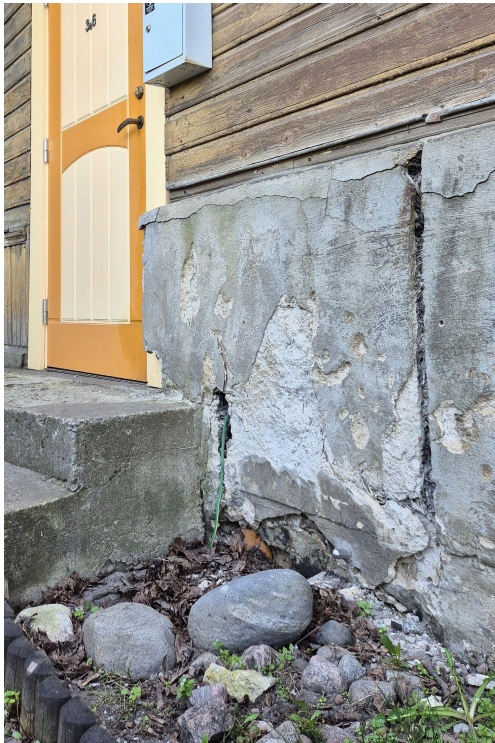
ill 29:

Soklis on märgata suuremaid pragusid, mille võimalikuks tekkepõhjuseks võivad olla nii konstruktsiooni vajumine kui ka vihmapiitsmete põrkumine vastu soklit, puudulik drenaaž või kapillaarniiskus.

Märgata on krohvi ulatuslikku irdumist ja pudenemist. Kuna sokli krohvimine on suure tõenäosusega hilisem lisandus, ei saa välistada selle peale kandmise valesid võtteid ja ebasobilikku materjali.

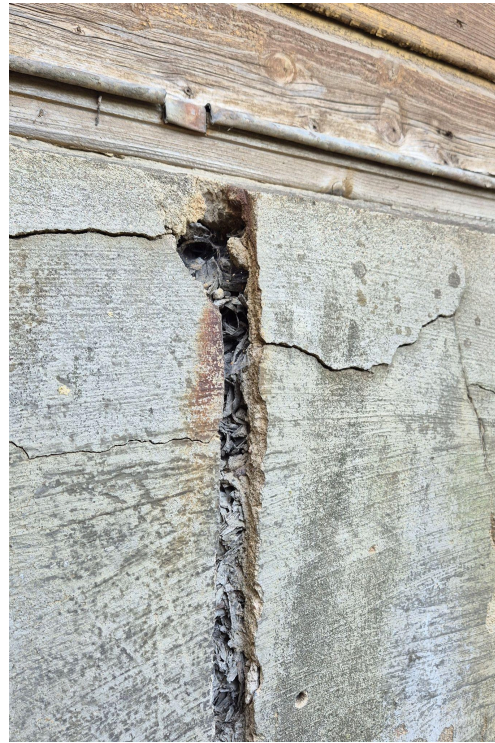
ill 30:

Suured vertikaalsed läbi sokli jooksvad praod paljastavad selle sisemise struktuuri (TEP-plaadi).

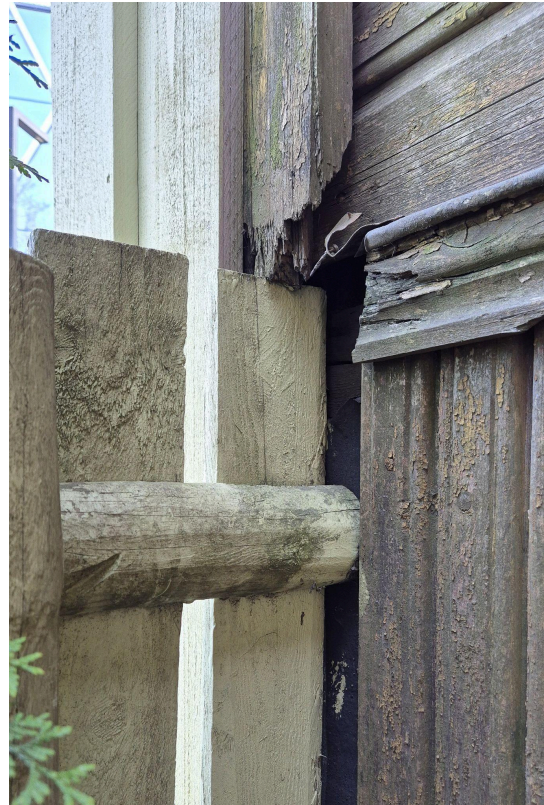
ill 33:

Hoonet ümbritsev aed on majaga kokku ehitatud ning lükatud fassaadi ja sokli osa sisse, mis omakorda teeb tarindi niiskusele haavatavaks. Avatud vuuk laseb niiskusel, veepiiskadel ja bioloogilisel prahil pääseda konstruktsioonini.

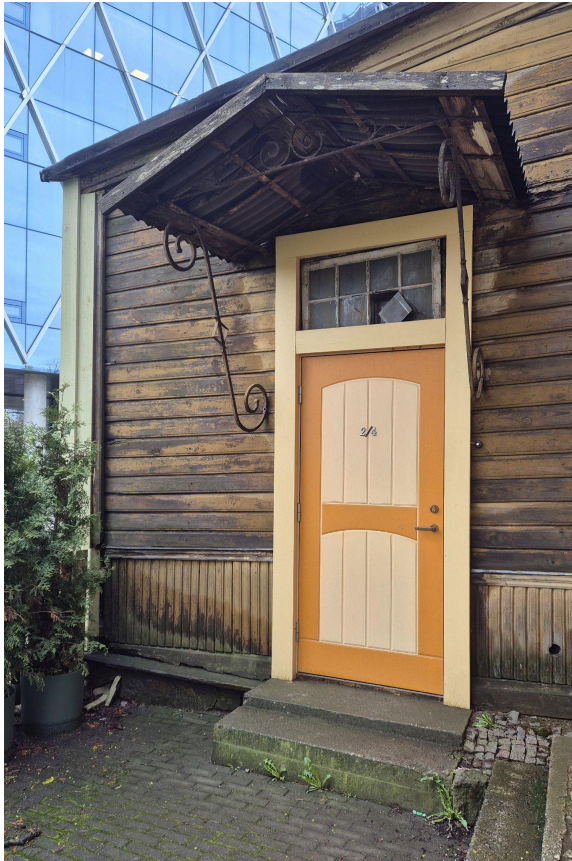
ill 34:

Vihmase ilma järel on eriti hästi näha puuduliku vihmaveesüsteemi mõju hoonele. Säärane pikaajaline niiskuskahjustus mõjub puidule laastavalt ja tekitab mädanikku.

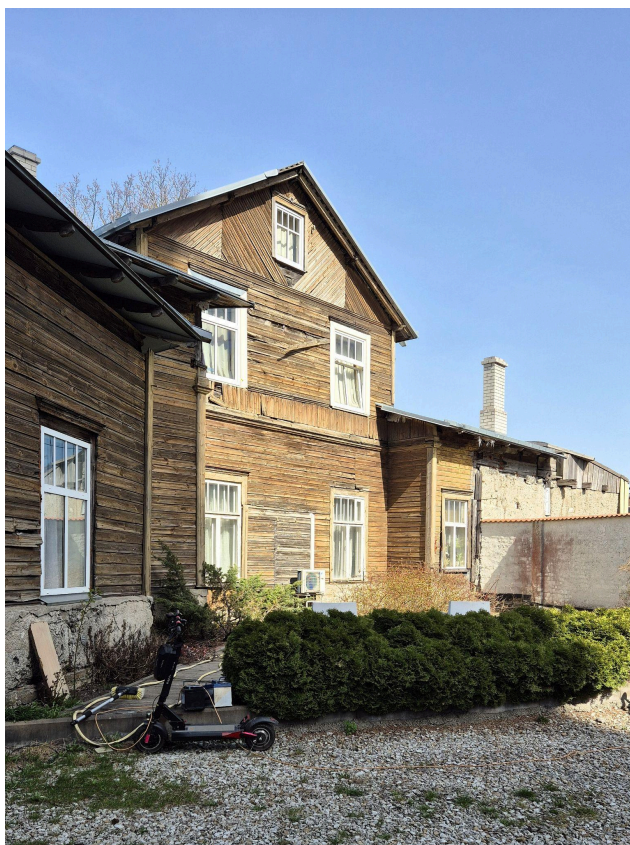
Ill 38: Hoone lõunaküljel paiknev fassaad on halvas seisukorras ja vajab kiiret abi.

Puidu üks suurimaid vaenlasi on ülemäärane niiskus, mille tulemusel võivad tekkida hallitus, mädanikud ja vetikad. Viimased rikuvad tarindeid ja viimistlust ning põhjustavad erinevaid tervisehäireid.

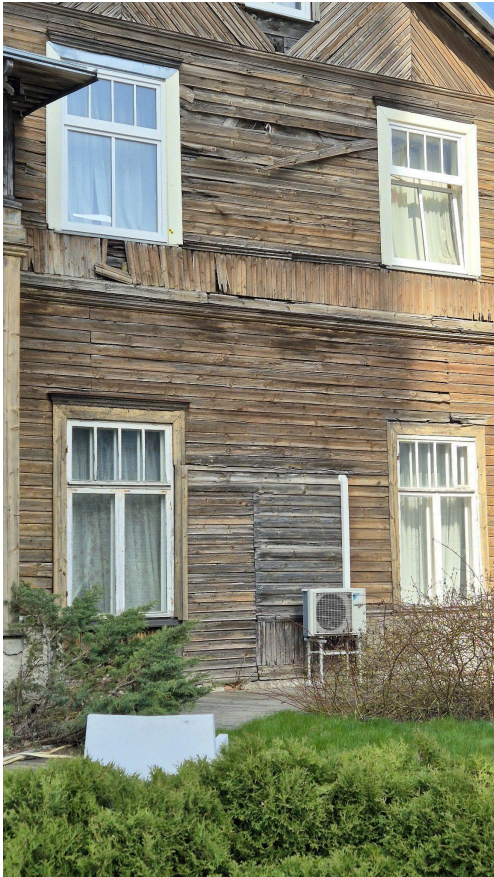
ill 39: Poolpunnlaudise puhul seisneb oht nende paigaldamises. Kui juhtub, et lauad paigaldatakse kogemata seinale nii, et südamiku pool jääb sissepoole, võivad laudade alumised servad kõmmelduda üles, mille tulemusena hakkab vooder tuult läbi laskma.

Niiskuse ja kuivamise korduvatele tsüklitele viitavad laudade vahel olevad praod ja lahkmed.

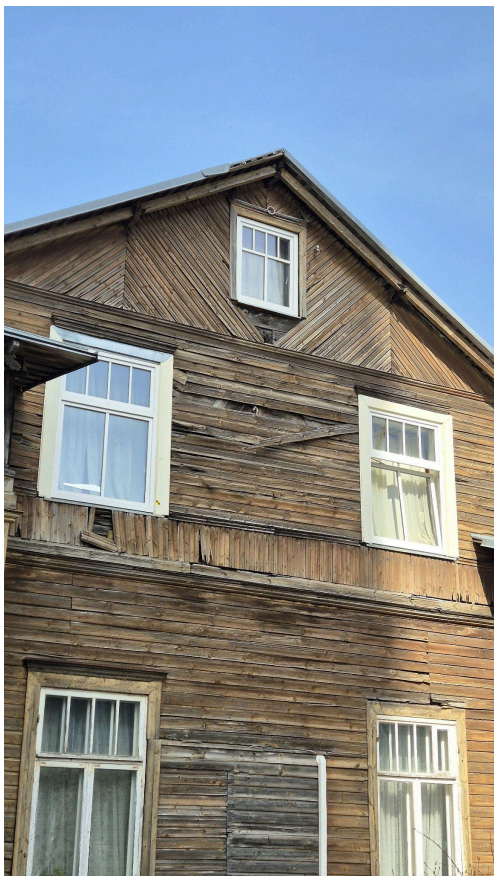
ill 40: Pildil on näha, et hoone laudis on tugevalt kulunud: värvkate on koorunud või puudub peaaegu täielikult.

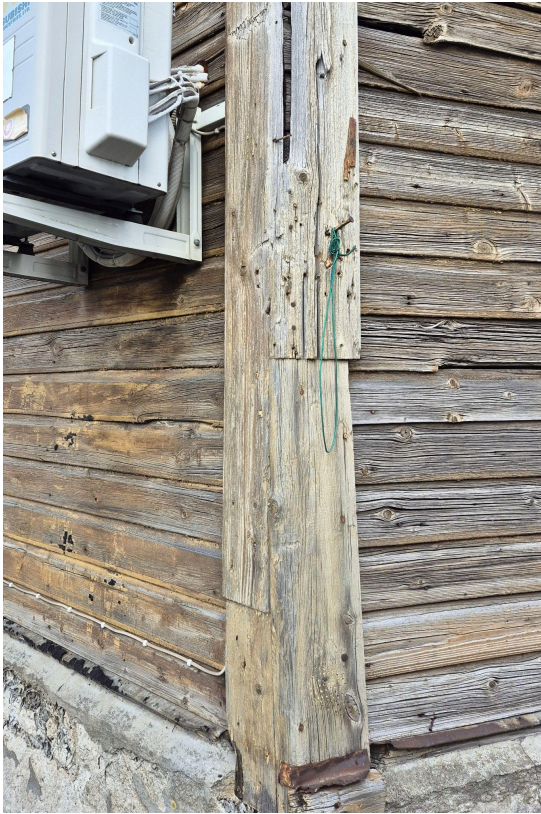
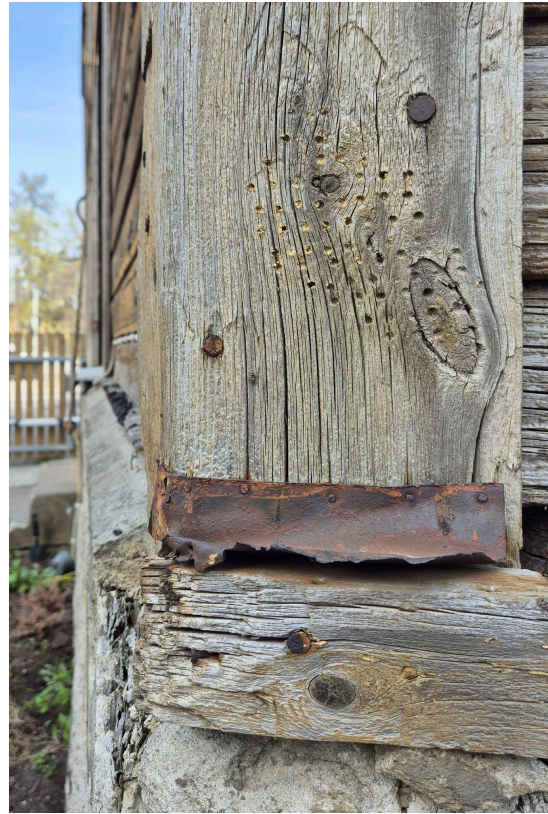
ill 45 ja ill 46: Üleval näha olevatel piltidel on näha nurgalaudade ulatuslikku degradatsiooni. Laudade pleeksivus ja sügavuti pragunemine on tingitud eelkõige intensiivsest UV-kiirgusest. Laudadesse tekitatud korrapäraselt paiknevad väikesed augud viitavad puitu kahjustavatele putukatele (nt Mööbli-toonesep)

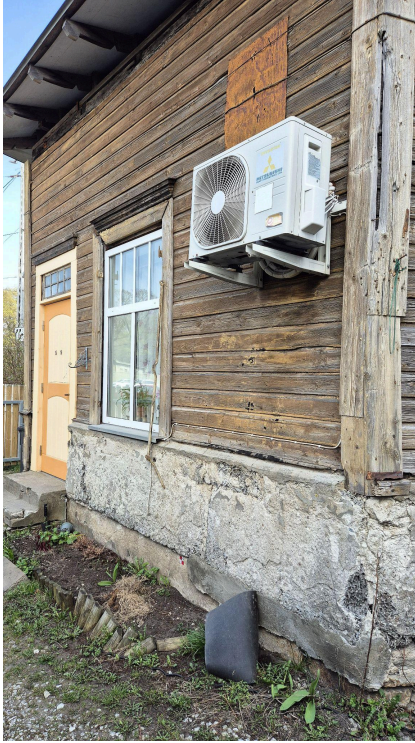
ill 47:

Piltidel nähtuvad roostes plekkdetailid on tugevalt deformeerunud ega täida enam funktsiooni juhtida vett hoonest eemale. Kuna plekk on kas väga halvas seisukorras või üldse puudulik, pääseb vesi tarindisse.

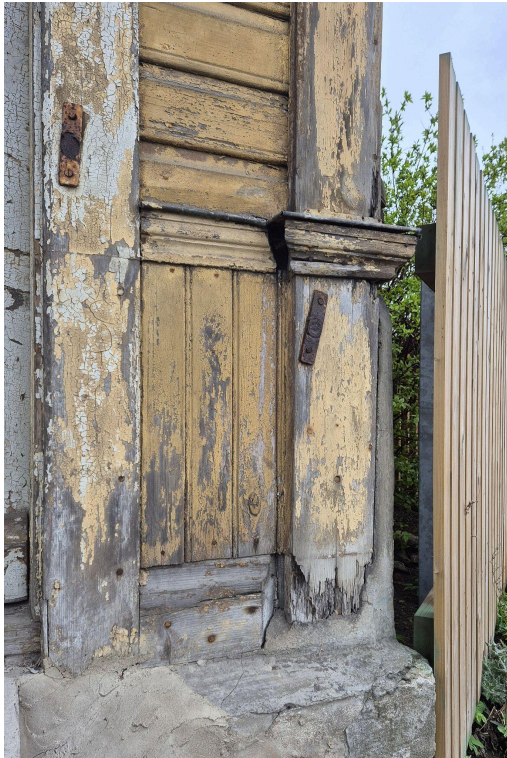
ill 50:  
Puuduliku vihmaveesüsteemi tõttu on ka hoone nurgk niiskuskooormuse tõttu kahjustada saanud.

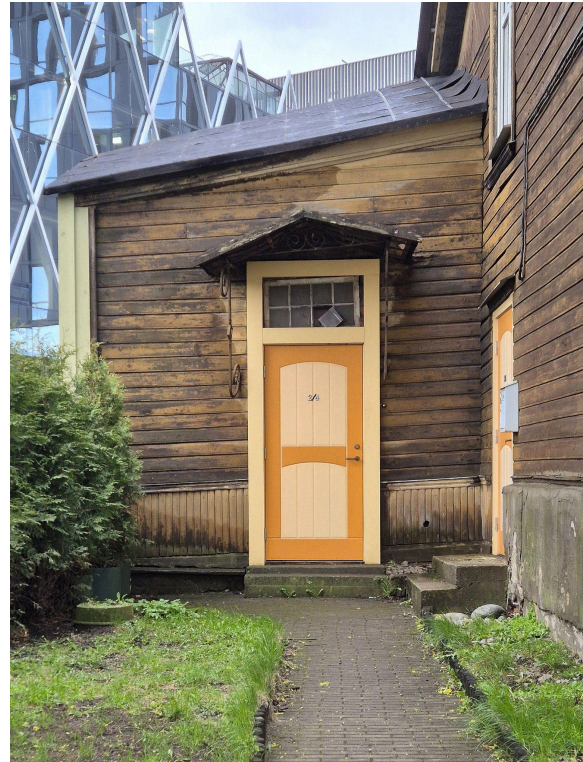
ill 51:  
Puudulik vihmaveesüsteem on kaasa toonud fassaadi märgumise

Fassaadi hoolduse puhul on oluline tuvastada, kust vesi seinale satub. Seinale tekkinud veest tekivad sinna randid ja laigud. Nii nagu Wittenhofis, on sagedaseks märgumise probleemiks avade või karniiside kohal või all olevate veeplekkide puudumine, rikked või valed profiilid. Suurimad veehulgad satuvad fassaadile katkise ja puuduliku sademevee ärajuhtimissüsteemi tõttu või neelukohtades olevate rikete tulemusena. Põhjuse leides tuleb see koheselt likvideerida ja takistada hoone fassaadi edasist kahjustumist.

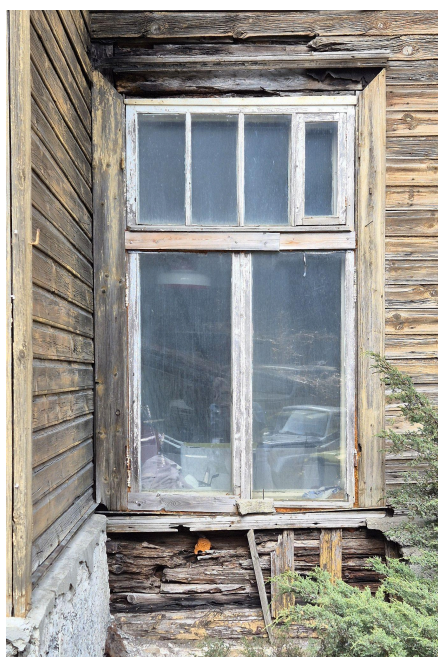
ill 59: Pildil on näha selgeid ilmastikukahjustusi: märgata on värvi koorumist, hallitust ja võimalikku mädanikku. Samuti on näha aknaliistude deformeerumist. Aknaraami on proovitud keskelt suvaliste liistudega tugevdada. Akna karniis ja veelaud on tugevalt degradeerunud.

Wittenhofi alles olevad vanad aknad ei ole veel sellises seisus, et neid peaks välja vahetama, küll aga on oluline need restaureerida. Vastavalt seisukorrale tuleb välja vahetada või restaureerida aknaid ümbritsevad karniisid. Et juhtida niiskust akendest eemale, tuleks ajalooliste hoonete puhul veeplekk kinnitada fassaadilaua peale. Veepleki serva kinnitamiseks tuleb pleki kinnitusserva taha lasta silikoontriip või freesida fassaadilaua sisse ca 3-5 mm sügavune soon. Sein ja veepleki vahele ei tohi valguda vett. Oluline on jälgida, et veeplekilt alla valguv vesi pindpidevuse või tuule jõul omakorda seinale ei valguks.<sup>28</sup>

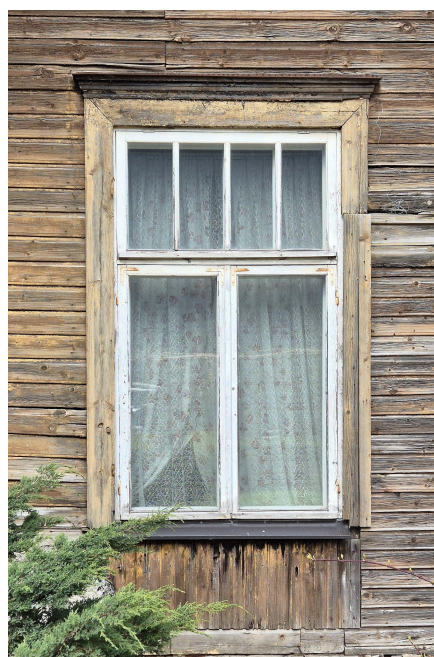
ill 60: Pildil nähtuv aken ja seda ümbritsevad liistud on selgelt paremas olukorras, kui hoone nurgas asetsev aken. Siiski on ka siin märgata värvi koorumist. Paremal pool asetsev akna ääris on kokku ehitatud kahest jupist. Akna all asetsev veelaud on sinna lisatud hilisemas etapis.

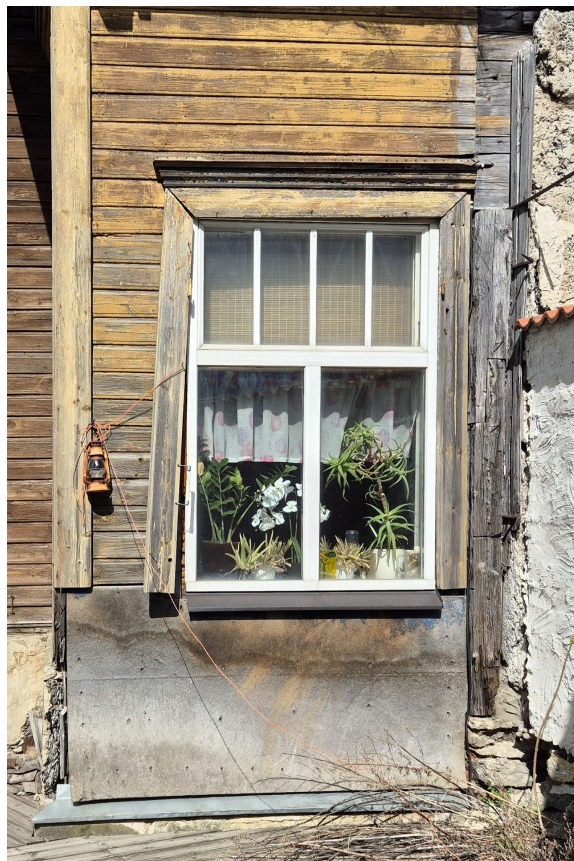
ill 63: Vana puitaken on vahetatud plastikakna vastu välja.

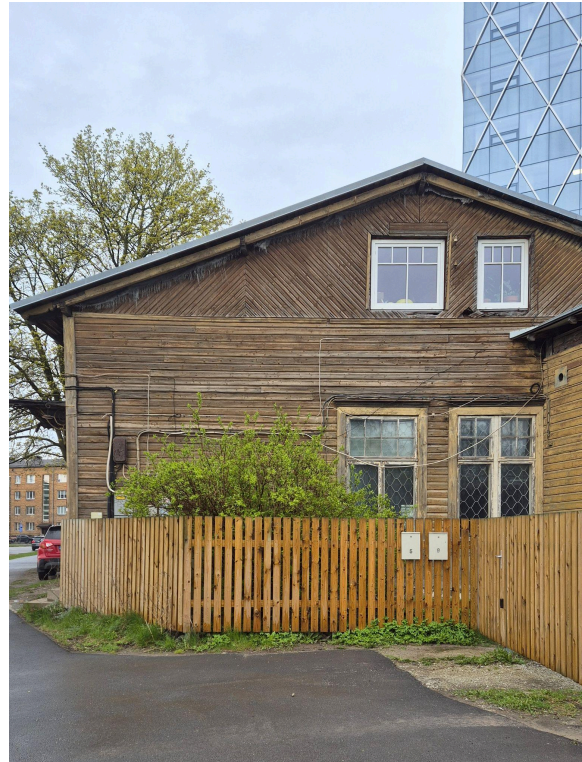
ill 69: Ülemised puitaknad on asendatud plastikakendega

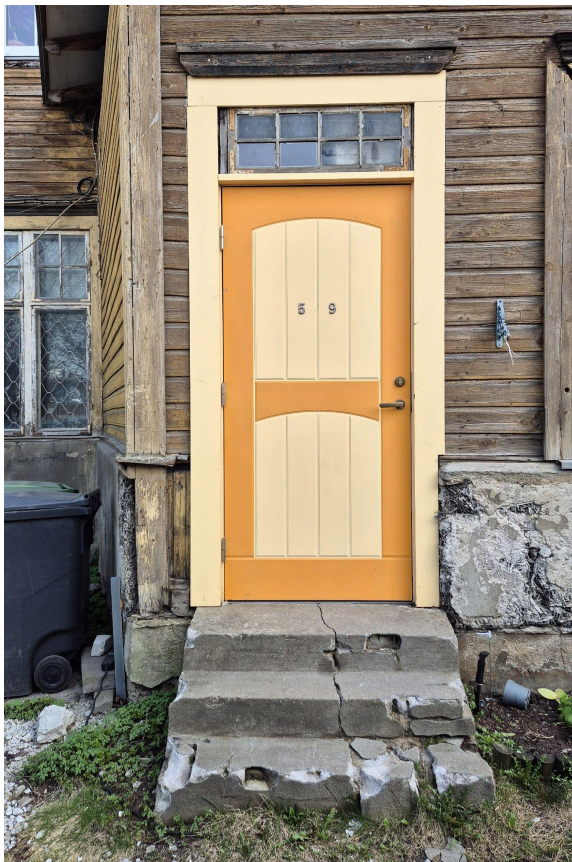
ill 92: Originaal puituks on välja vahetatud metallukse vastu. Säilinud on valgmikuaken.

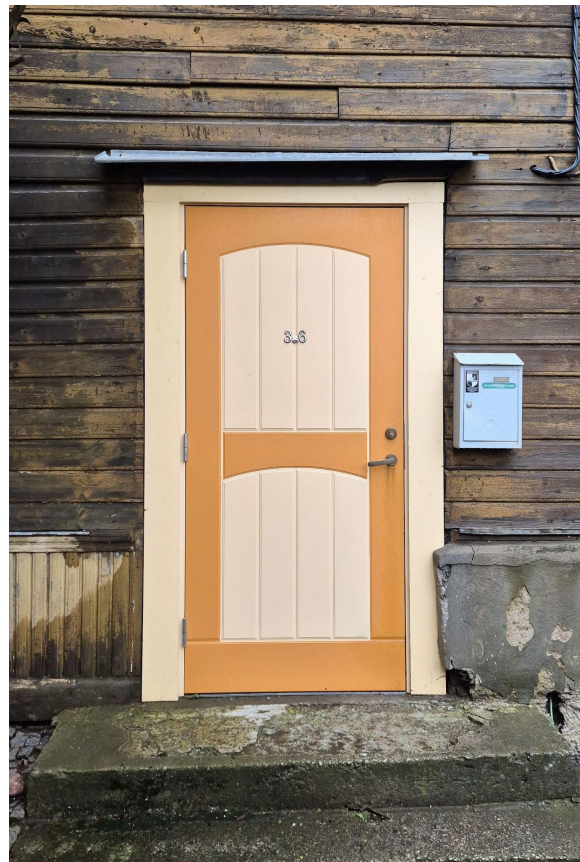
ill 93: Originaal puituks on välja vahetatud metallukse vastu.

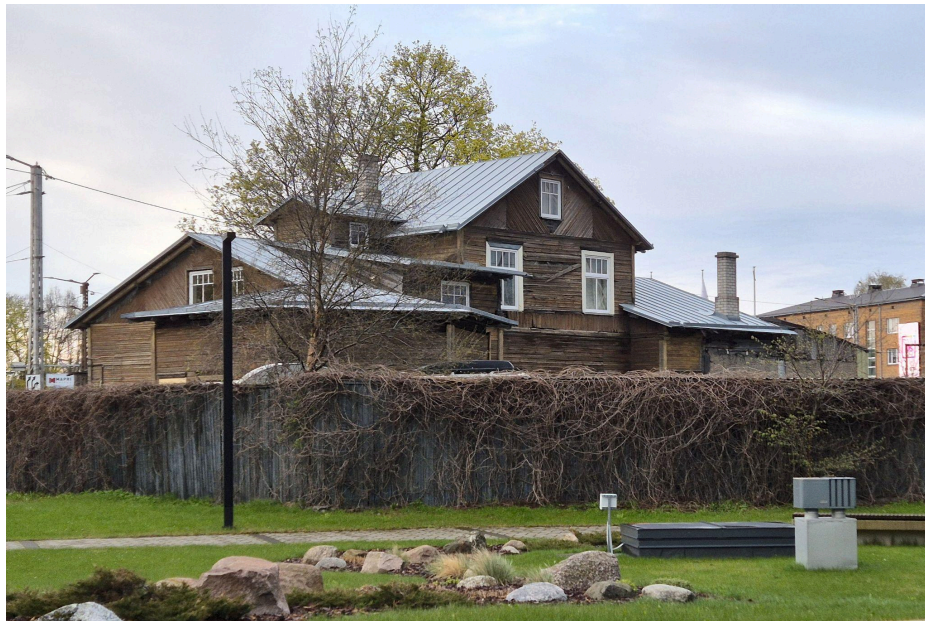
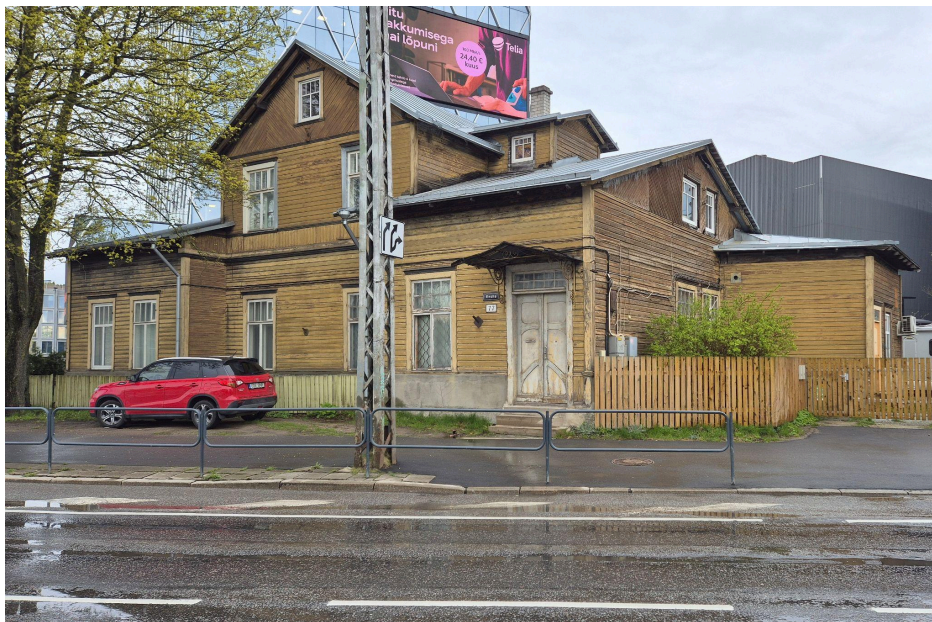
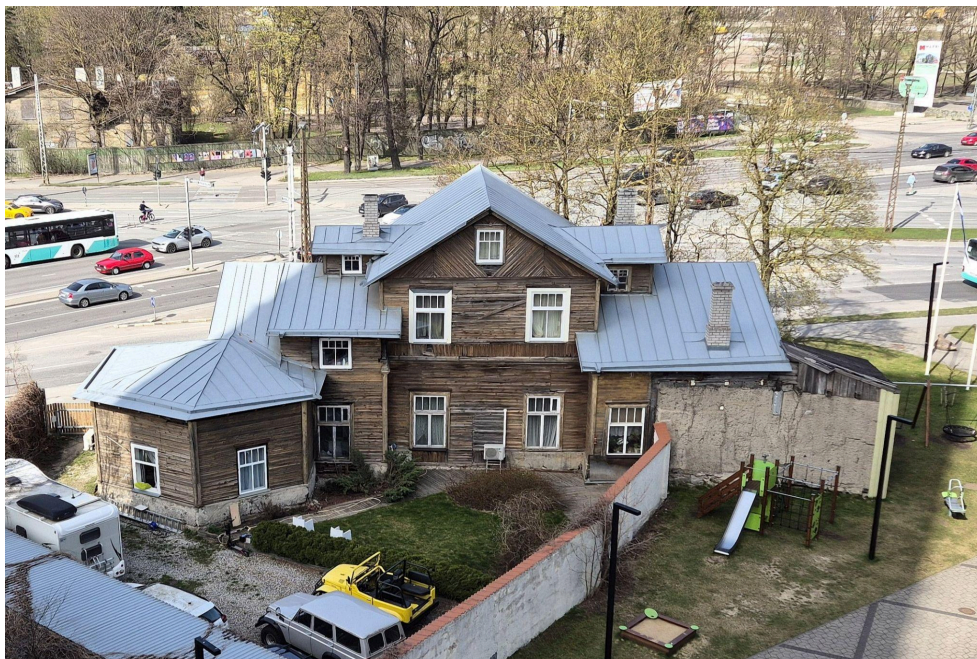
Wittenhoffi katab eeskujulikult valtsplekkkatus. Ehkki katus näib korralik, pole selle juurde kuuluv vihmaveesüsteem korrektselt lahendatud, lastes vihmaveel kohati hoone nurkadest alla voolata.

Et vihmavesi jõuaks hoonet kahjustamata maani, peab sademevee äravoolusüsteem olema terve ja terviklik. Kui vihmaveerennid tilguvad või vesi jookseb vihma ajal neist mööda, tuleb rennid esimesel võimalusel parandada. Väiksemad lekkekohad tuleb tihendada välitingimusteks mõeldud mastiksiga ja vee rennist möödumisel tuleb muuta renni asukohta.

Kui mistahes osa sademevett juhtivatest torudest lekib või on puudu, tuleb lekkepiirkond koheselt tihendada või puuduv osa asendada.<sup>30</sup>

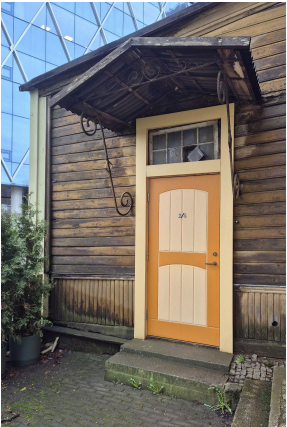
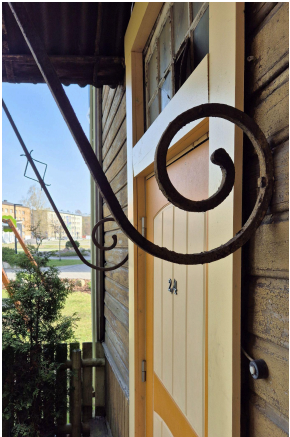
| <p><b>Seisukord ja hinnang</b></p> | <p><b>Seisukord:</b> Sepistatud kandekonsoolid on originaalsed ja väärtuslikud, kuid tugevalt roostes - nende konstruktiivset terviklikkust ohustab korrosioon.</p> <p><b>Säilitamine ja eksponeerimine:</b> Sepisdetailid tuleb säilitada ja restaureerida.</p> | |

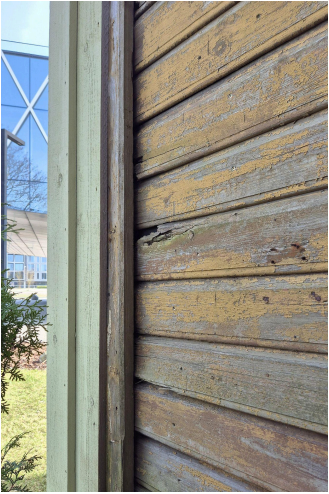
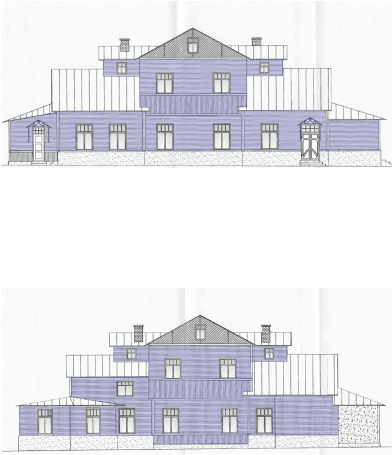
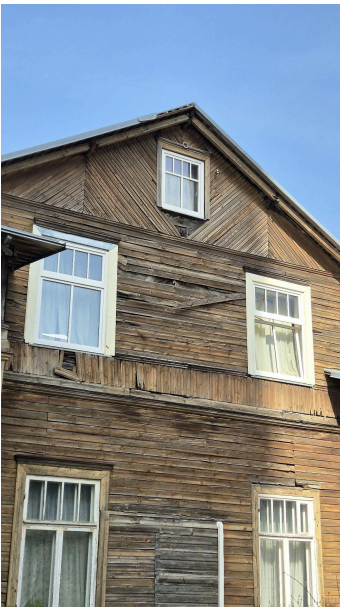
| <p><b>Seisukord ja hinnang</b></p> | <p><b>Seisukord:</b> Hea kuni väga halb: laudise värv on kulunud, osaliselt on laudis pehkinud, osaliselt auguline või sootuks puudulik</p> <p><b>Säilitamine ja eksponeerimine:</b> Oluline on säilitada autentne poolpunnlaudis. Lauad, mida ei õnnestu taastada, tuleb asendada sama profiiliga lauaga kas mõnelt teiselt lammutamisele minevalt hoonelt või tellida ajaloolise eeskuju näitel uus laud.</p> | |

Fassaadi olulisim osa on poolpunnlaudis. Degradeerunud lauad tuleb välja vahetada sama profiiliga uute või taaskasutatud laudade vastu. Uue laudise materjalina tuleks eelistada kuuske paksusega vähemalt 25 mm.
