**Märjamaa raudteejaama peahoone ajalooline ülevaade,  
tehnilise seisukorra analüüs, säilitamis- ja  
restaureerimisettepanekud**

Jaana tänav 5, Märjamaa alev, Märjamaa vald, Raplamaa2024/25 õppeaasta

Arhitektuuri konserveerimise ja restaureerimise täiendkoolituse lõputöö

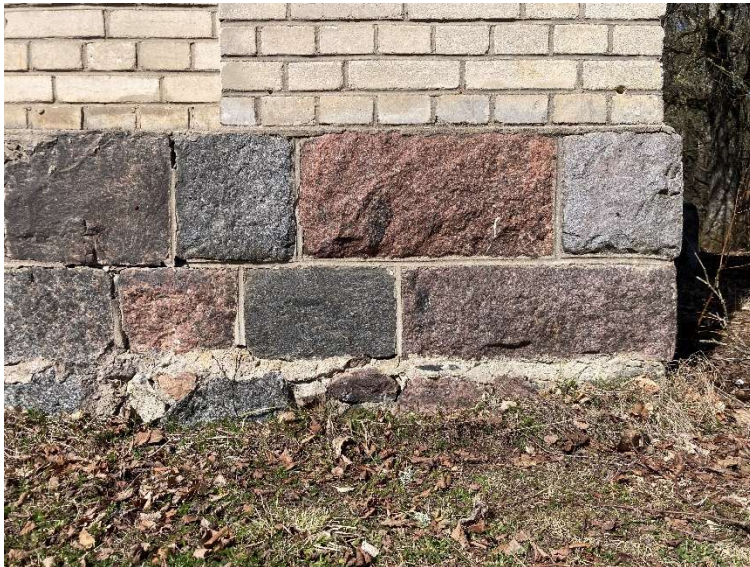
Foto 12 Tahutud maakividest vundament

Hoone vundament on laotud eri suurustes suurtest tahutud graniitplokidest. Maapealse osa moodustavad kolm kihti, millest kaks ülemist on tahutud maakivist ning kolmas poolenisti minnasesse jääv kivikiht rohmakamatest kividest. Sokli kõrguseks hoone nurkades on umbes 50 cm.

Kuigi esialgu võib tunduda, et pinnas on tõusnud hoone keskosas, sest seal välja paistab vaid üks rida kive, siis selliselt on see olnud alguset peale ning pinnas hoone ümbruses pole tõusnud (foto 4, 8). Märkata pole äravajumisi ega suuremaid pragusid.

Kohati on näha, et segu on vuukides pragunenud ning katketi jäänud tühjaks. Suuremaid kadukohti on jooksvalt täidetud. Kokkuvõtvalt võib ütelda, et vundamendi seisukord on hea.

- Vundamenti vuugid puhastada lahtisest segust ning uuesti täita ilma maakivipinda katmata.
- Hoida silma peal katusel. Jälgida neelukohti ning vajadusel teha pisemaid parandusi ja kohendustöid vältimaks läbilekkeid.

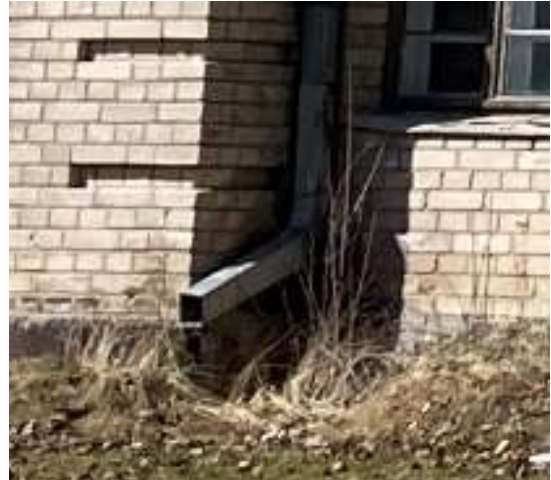
*Foto 14 Pilt samast kohast 13.04.2025. Horisontaalse kaldega toruosa on hilisem lisandus ja pole samast materjalist mis ülejäänud toru.*

Vihmaveesüsteem on ehitusjärgne. Üksikute torude otsad on amortiseerunud ning asendatud aja jooksul uute torudega. Oma olemuse ja väljanägemise poolest tundub, et tegu on pigem ajutiste asendustega kui korralikult läbiplaneeritud ning teostatud tööga. Samas aitavad need ajutise olemusega lahendused ära hoida mitmes kohas vihmavee otsese voolamise vundamenti. Katuseparandustööde käigus on asendatud ka ilmselt üks puuduolev lehter asendatud tsinkplekklehtriga.

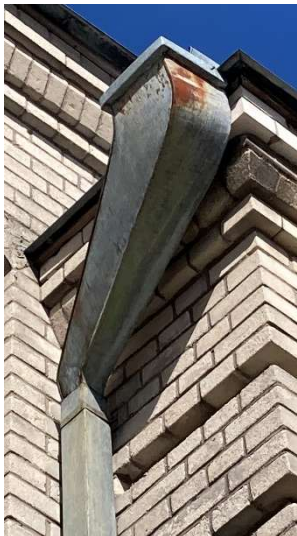
*Foto 15 uus tsinkplekist lehter*

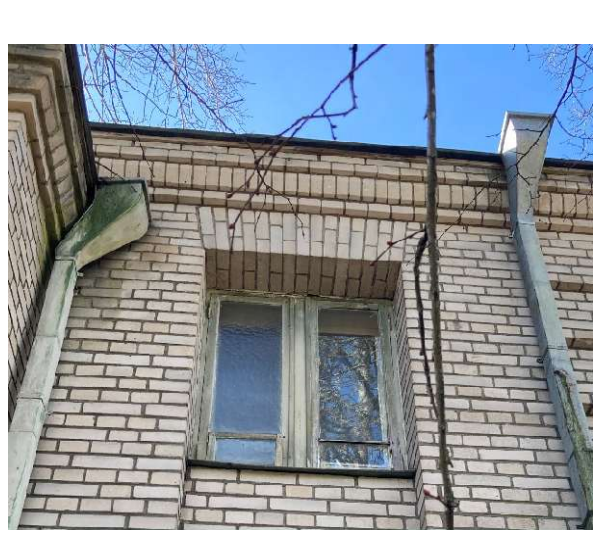
*Foto 17 Lehtrid hoone kirdeküljel ning aken jääklaasiga*

Üldiselt saab vihmaveesüsteemi hinnata rahuldavaks. Süsteem on regulaarselt hooldatud ning ummistused lehtrites likvideeritakse. On kohti, kus torude otsad on puudu. Samuti ei saa kohati maapinnale jõudev vihmavesi hoonest piisavalt kaugele eemale voolata.

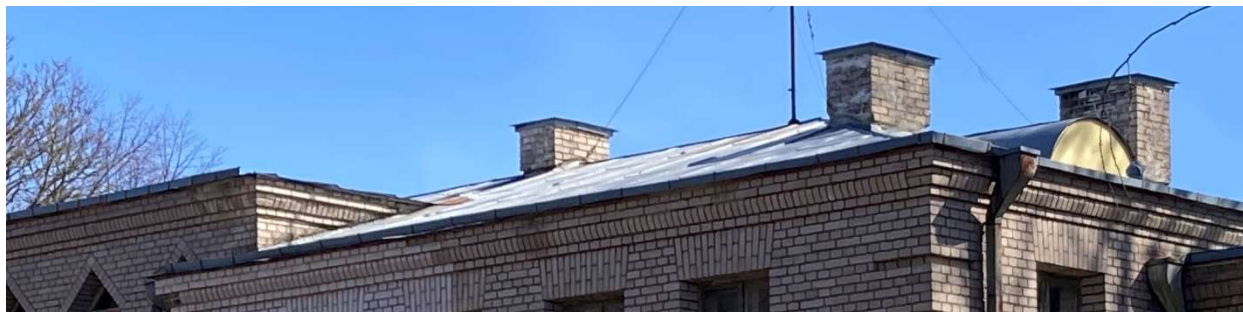
Hoone on kaetud siiski algusest peale väga madala, valtsplekk kattega katusega, mis on küll Johansoni plaanist kõrgema kaldega aga seetõttu praktilisem (vihmavee parem äravool). Hoone kummaski otsas on poolringi kujuline uukaken. Katuse seisukord on hetkel hea ja lekked puuduvad, sest algne plekk-katus vahetati uue vastu 90ndate alguse ning sellal oli katuses mitmeid lekkekohti<sup>21</sup>, mille tagajärgi on näha peamiselt II korruse lagede. Katusekonstruktsioon vahetamisele ei ei läinud sest seisukord oli piisavalt hea.

*Foto 18 Madala viiluga poolkelpkatus, mis on näha alles hoonest umbes 40-45 m kauguselt*

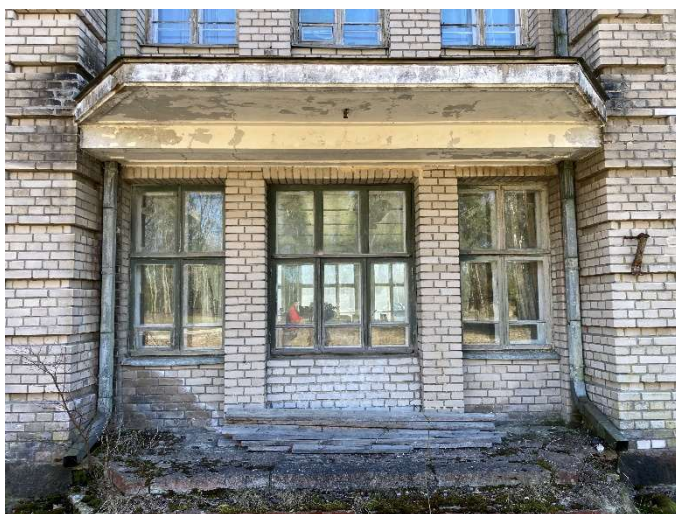
*Foto 19 Varikatus loodefassaadil. Keskmine uur aken on kunagine tänaseks kinniehitatud peasissepääs ootesaali*

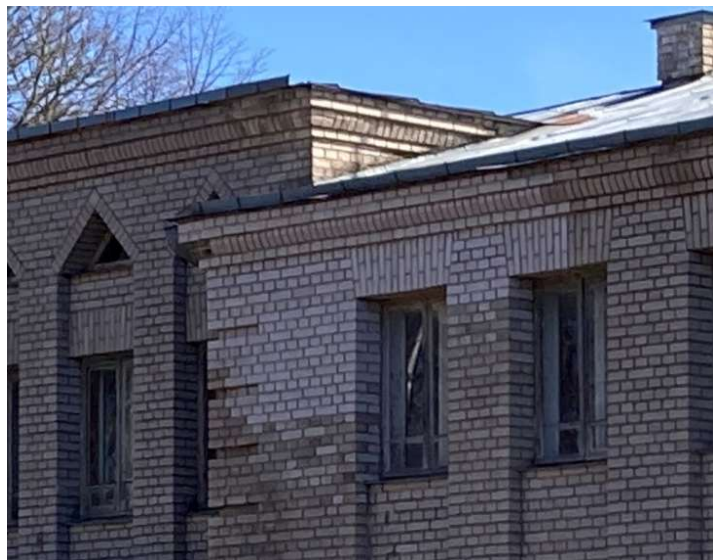
Väliseintes on olnud mõningaid suuremaid ja väiksemaid kahjustusi, mis on parandatud samuti silikattellisega. Tööd on teostatud hästi ning tundlikult. Eriti hästi on seda näha kõige suuremahulisema paranduse juures hoone Jaama tänava poolsel küljel, hoone keskosa II korruse räästa juures, kus müüri taastamisel on arvestatud nurgakujunduse ning räästa karniisi profiiliga ning tehtud on korralik vuugitöö. Parandus on eristatav vaid uue kivi heleduse tõttu.

Foto 20 Suuremahuliseim välisseina müüriparandused hoone Jaama tn poolsel küljel.

Ilmselt on kivide ja müüriosaade lagunemine ja sellest tulenevalt nende vahetus ja asendamine uutega olnud tingitud katuse kehvast seisukorrast ning vihmavee süsteemi puudulikuset. Need probleemid on tänaseks päevaks olnud mitukümmend aastat lahendatud.

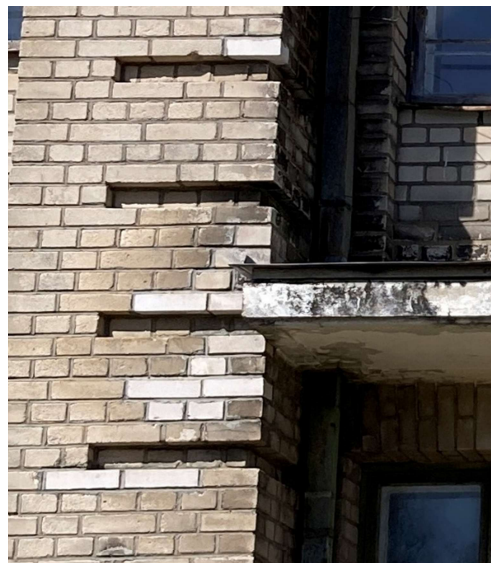
Foto 21 Väiksemahulised - ühe ja mõnekivilised parandused

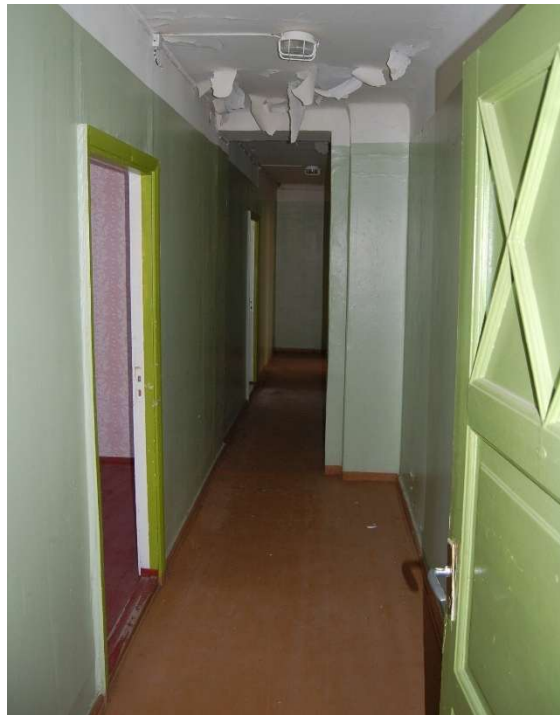
Üldiselt on algsed seinad säilinud oma algupärastes mahtudes ja asupaikadel. Erandina võib tuua vaid kunagise ootesaali ja postkontori vahelise seina, mis on Nõukogude perioodil lammutada, ilmselt vajadusest suurema ruumi järgi. Juurde on ehitatud üks kerge vahesein II korruse 3-toalisesse korterisse, et tekitada koridor ja muuta läbikäidavad toad eraldiseisvateks.

*Foto 22 Vasakule jääb Nõukogude perioodil lisatud vahesein. Kahe toa vahel olnud ahju väljalõhkudes on jäänud koridori keskela seinakatke, ruumi nurk ahju kõrval. Foto: Rauno Silm erakogu*

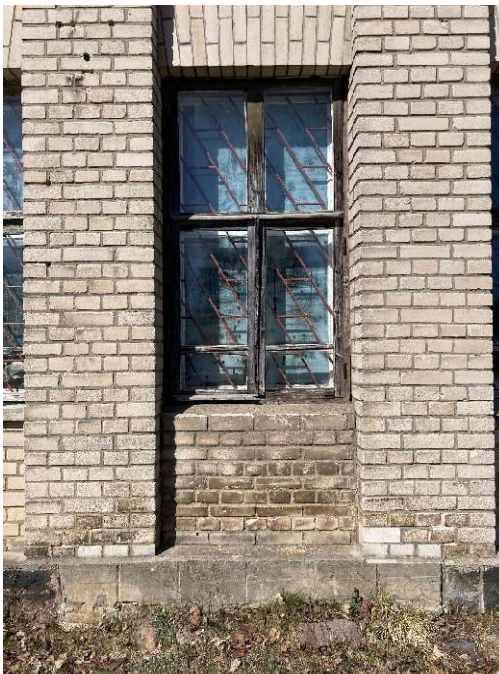
*Foto 29 Aknaavaks ümber ehitatud jaamaülema ukseava hoone raudteepoolsel küljel.*

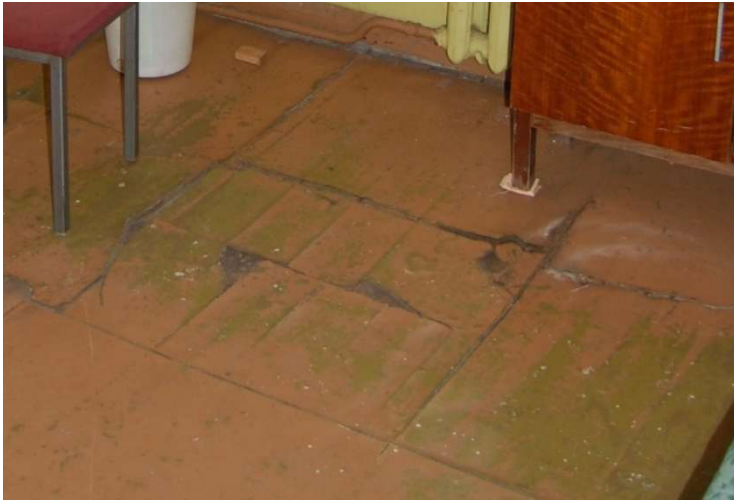
Enamik põrandaid on nõukogude perioodil kaetud kas nn „Soome papi“ või PVC kattega. Ning lisamaterjaliga kaetud põrandate puhul on külgvalguses näha, et algne laudpõrand on all olemas. Nende seisukorda ei oska hinnata, kuid üldine praktika on näidanud, et katematerjal on pigem kaitsva ja säilivust suurendava toimega. Teisel korrusel on näha mõningates ruumides võrdlemisi kitsa lauaga hoone ehitusaegset puitpõrandat.

*Foto 35 Laudis „kumab“ läbi pappi*

- Põrandad – eelmaldada kulunud ja vananevad PVC kate ning papp plaadid. Jälgida, et avatud põrand saaks õigesti hooldatud. Soovitav vanu puitpõrandaid eksponeerida

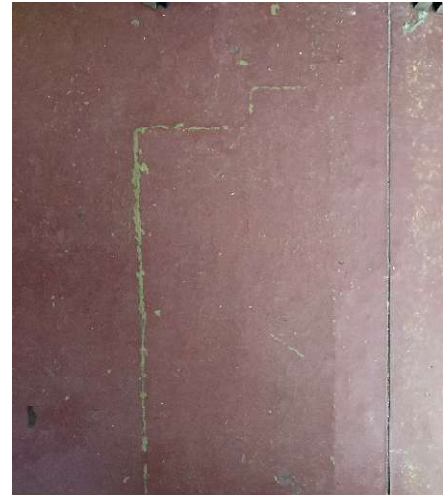
*Foto 36 lammutatud seinä jälb I-korrušel  
ootesaali ja postiruumivahel*

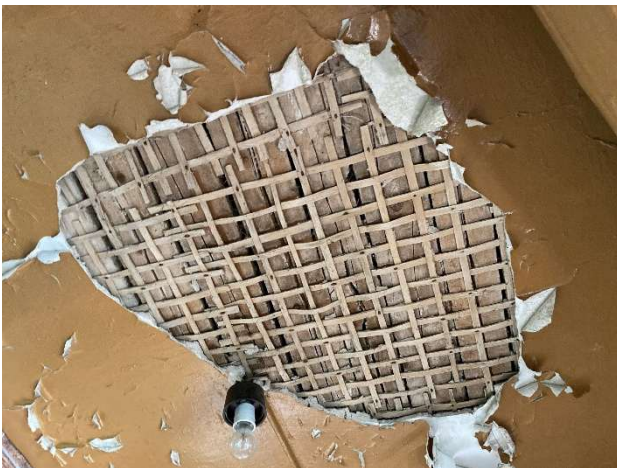
*Foto 37 Katuse läbijooksust tekkinud krohvikahjustus*

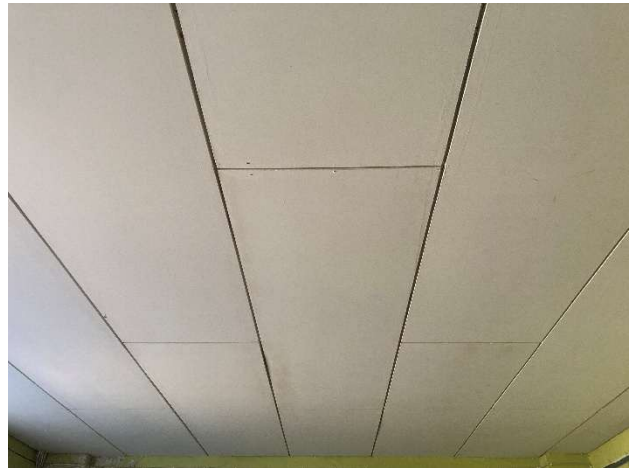
*Foto 38 plaatmaterjaliga üle löödud lagi.*

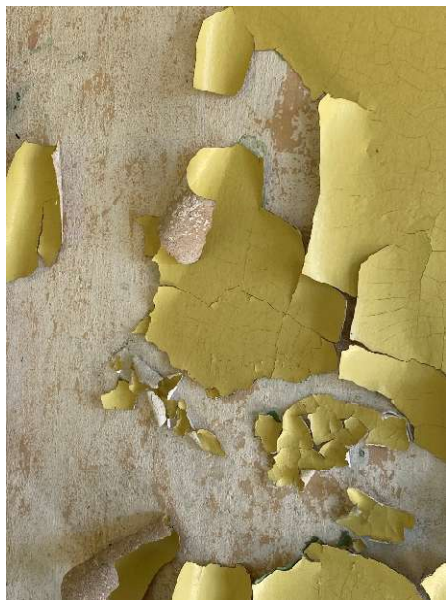
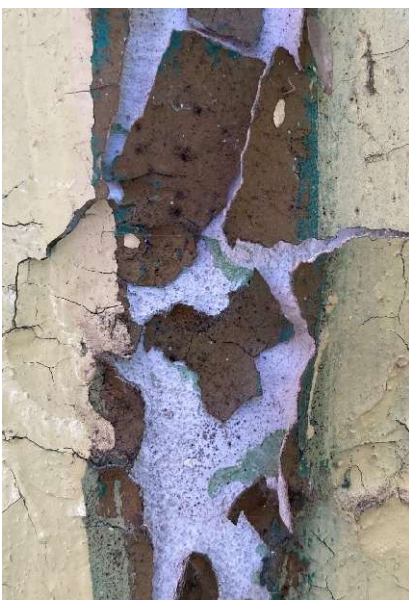
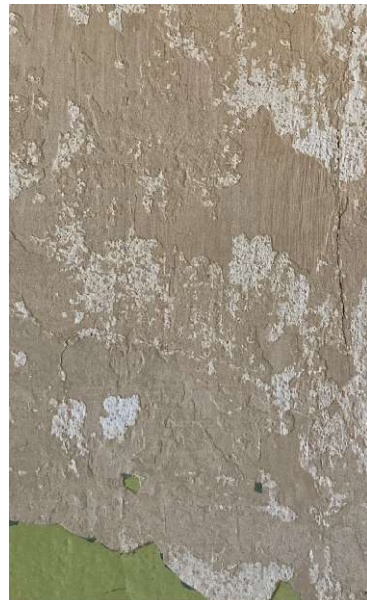
Värvitüübi ebasobivuse tõttulubivärviga ja hoone mõnda aega tühjana seismise tõttu (sellest tuleneb üldine niiskustaseme tõus) on viinud hilisemate värvikihtide irdumiseni. Kohati koorub värvi mitmekümne cm<sup>2</sup> kaupa korraga.

- Viimistlus – puhastada seinad ja laepinnad irdunud värvist. Viimistlemisel eelistada krohviga kokkusobivaid värvitüüpe. Näiteks lubivärv, kaseinvärv. Viimistlusuuringud, et kindlaks teha, kas on kasutatud rulldekoori.

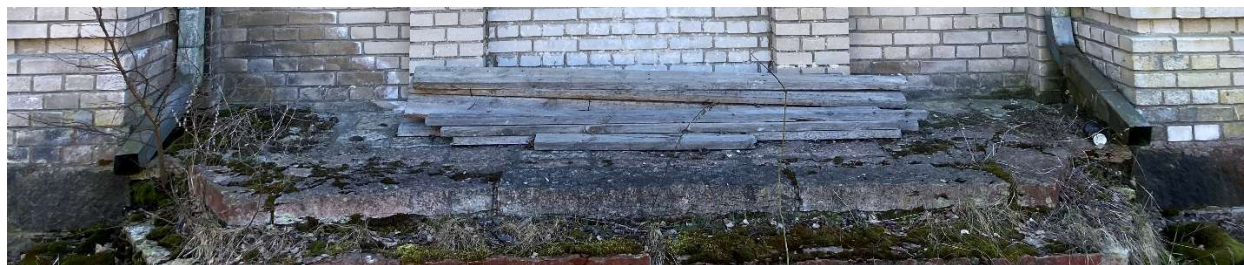
Hoone keskosas, ootesaali uste ees on olnud paari madala astmega trepid (kaanefoto), mis on täielikult või osaliselt ukseavade sulgemise protsessis lõhutud. Ehitusmaterjaliks oli paekivi.

Foto 46 Hoone Jaama tn küljel on sissepääsu trepp paremini säilinud kui vastasküljel.
