**TERRASIITKROHV EESTIS.
KASUTUSAJALUGU JA
RESTAUREERIMISPROBLEMAATIKA**

Bakalaureusetöö

Tallinn 2016

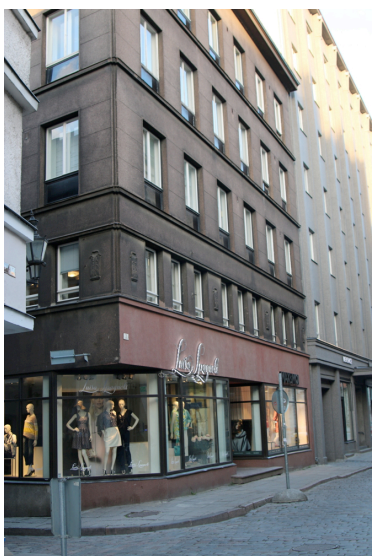
14. Väike-Karja 7.

1. Paranduskoha silmatorkavalt vale värv

Antud vigade põhjuseks võib olla asjaolu, et esialgset ehk seinal olevat krohvi pole uuritud ega selgeks tehtud, millise koostisega see on. Erinevused võivad sisse tulla valest kivipurust, pigmendist või erinevast sideainest. Samuti võib põhjuseks olla proovilappide mitte tegemine ja kohe suurte pindade krohvimine, ilma et oleks enne segu seinal kontrollitud. Kolmandaks võimaluseks on lihtne fakt, et parandused on kiirelt ära tehtud kättejuhtuvate vahenditega, hoidmaks ära olukorra halvenemist.

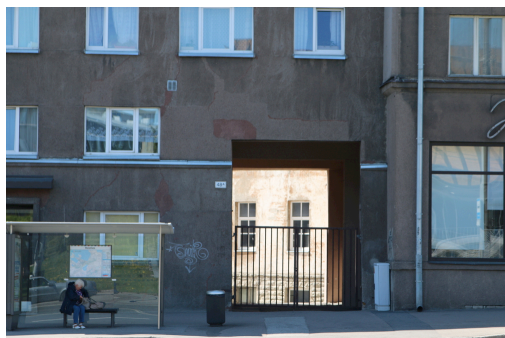
18. Pärnu mnt 48a.

2. Vale paranduskoha vormistus

Vale struktuuriga parandus on tehtud ainult pudenenud krohvi ulatuses ja esteetilisele välimusele pole tähelepanu pööratud. Paranduskoha piirjooned peaksid olema vormistatud sirgjooneliste piiridega. Tihti leiab selliseid parandusi just vihmaveetorude ümbrusest. Enamasti käivad vale värv ning vormistus käsikäes.

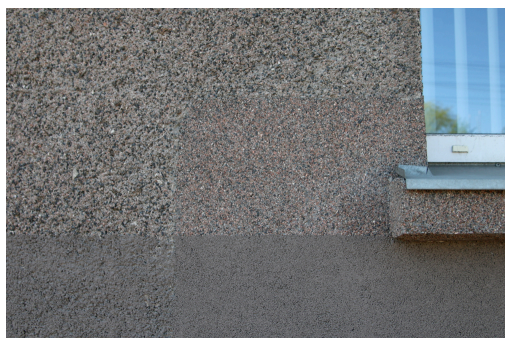
3. Vale struktuuriga parandus

20. Näide valest krohvimisest.

Siin on põhjuseks krohvikoostise uurimatus, ei teata kui suured on esialgses krohvis olevate terade suurus. Illustratsioon 2 peal on hästi näha, kuidas uue krohvi puru on vanast tunduvalt peenem. Erinevus võib sisse tulla ka teistsuguse krohvitehnika kasutamisest.

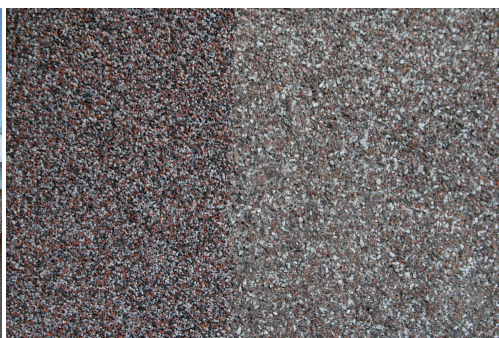
21. Struktuuri erinevus.

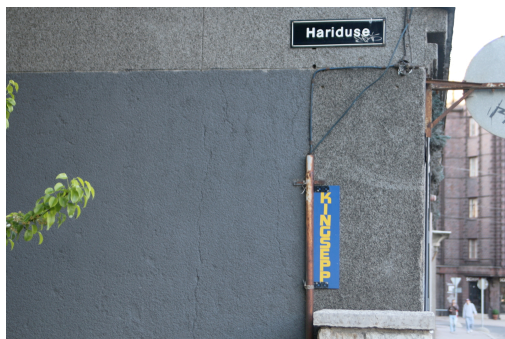
22. Hariduse 13.

4. Valede viimistlusmaterjalide kasutamine

Kõige lihtsam, kuid valem, on parandusteks kasutada puhast tsementmörti. Sel juhul puudub krohvil igasugune sarnane struktuur ja parandused hakkavad eriti hästi silma. Mõnel pool on üritatud olukorra ilustamiseks paranduskohti üle värvida, kuid tegelikult ei muuda see pilti paremaks.

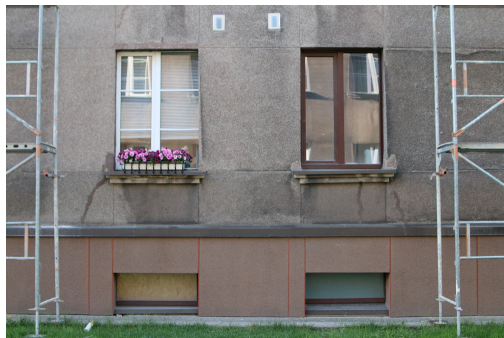
26. Koidu 5.

5. Terrasiitkrohvi imiteerivad plaadid

Juba kaugelt on aru saada, et tegu on tehases toodetud materjalidega. Masstoodangu kasutamine looduslikku kivi imiteeriva krohvi kõrval on väga võõras. Värvitoon ei saa sel juhul mitte kuidagi sarnane olla ja ka pinnastruktuur on kindlasti teine. Plaatide materjal on kunstgraniit- või terrasiitkrohvist tunduvalt ebakvaliteetsem ja juba lühikese aja möödudes võib näha plaatide irdumist või mehaanilisi kahjustusi.

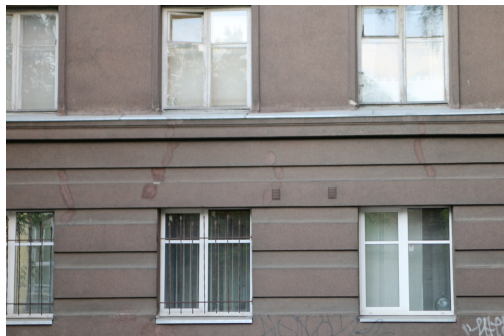
28. Lembitu 7.

6. Muud imelikud teostused

Eelnevale lisaks on hoonetel teostatud veel kohatuid parandusi, alates sellest, et praod on lihtsalt üle värvitud, olgugi et see tegelikult olukorda mitte kuidagi ei paranda. Siis on vihmaveetorusid krohvi seest eemaldatud või sinna juurde pandud ja nendest toimingutest on alles jäänud väga silmatorkavad jäljed.
