LOSSI 13, VILJANDI

Viljandi vanalinna muinsuskaitseala, reg nr 27010

2016/2017 õppeaasta
Arhitektuuri konserveerimise ja restaureerimise täiendkoolituskursuse lõputöö

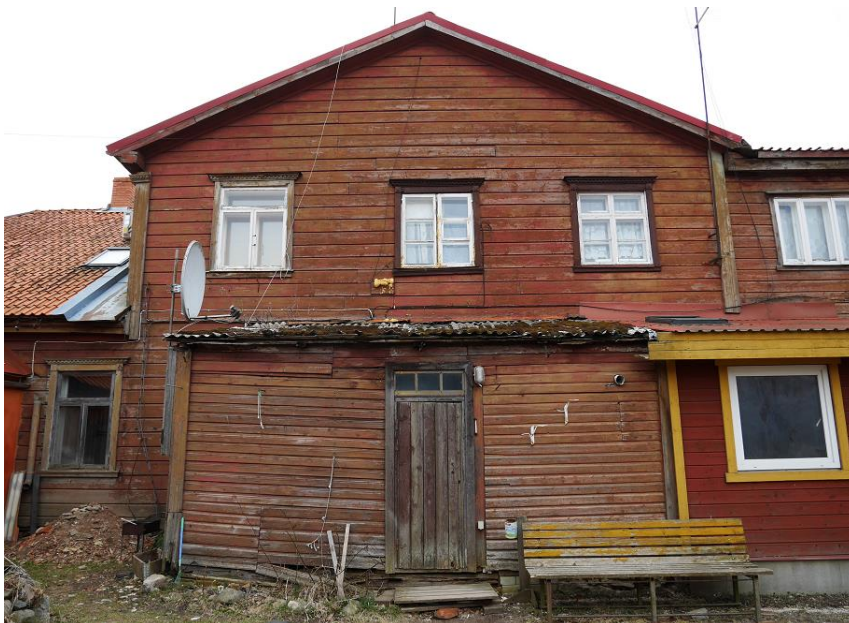
Hoovipoolsel küljel on katusekate määrdunud, tõenäoliselt kaetud bioloogilise (sammal, seened, taimed) kihiga. Seda eriti palju just tõstetud räästaga hooneosas, millel on madal katusekalle, mida mööda katusele sattuvad objektid nii kergelt maha ei libise. Puuduvad servakivid on asendatud plekiribaga. Räästad on kaetud lihtsa puidust tuulekastiga, mis katkise või puuduliku vihmaveesüsteemi tõttu on pehkinud ja kohati katki.

Ühekordse eenduva hooneosa Kauba tänava poolsel osal (tuulekoda) on katkine ja sammaldunud eterniitkatus, mille läbijooksud põhjustavad kahjustusi koridoris oleval uksele ja põrandal. Munga tänava poole jääv hiljem ümberehitatud osa (krt 4 magamistuba) on trapetsprofiiliga plekk-katusega, räästad on kaetud ebaproportsionaalselt suure puidust tuulekastiga. Keldri sissekäigu koda on kaetud tõrvapapiga.

Lossi 13 hoovipoolsel küljel on katusekattena esindatud savikivi, eterniit, plekk ja tõrvapapp. Aprill 2017.

Korrastada tuleb hoovipoolsel küljel hoone põhiosal olev savikivist katusekate. Katusekivide lähemal vaatlusel välja selgitada, kas võimalik on puhastuse teel taastada olemasoleva katte esteetiline välimus ja funktsionaalne tervik või on katusekivid amortiseerunud ja vajavad välja vahetamist. Hoone põhiosa räästad sulgeda puidust karniisiga, mille kuju järgib ajaloolistel fotodel näha olevat karniisi.

Ühekordses eenduvus hooneosas asendada muinsuskaitsealale mittesobilikud eterniit- ja trapetsprofiiliga plekk-katus sobiliku materjaliga, kas savikivi või käsitsi valtsitud tsinkplekiga. Soovitavalt katta tsinkplekiga ka keldri sissepääs.

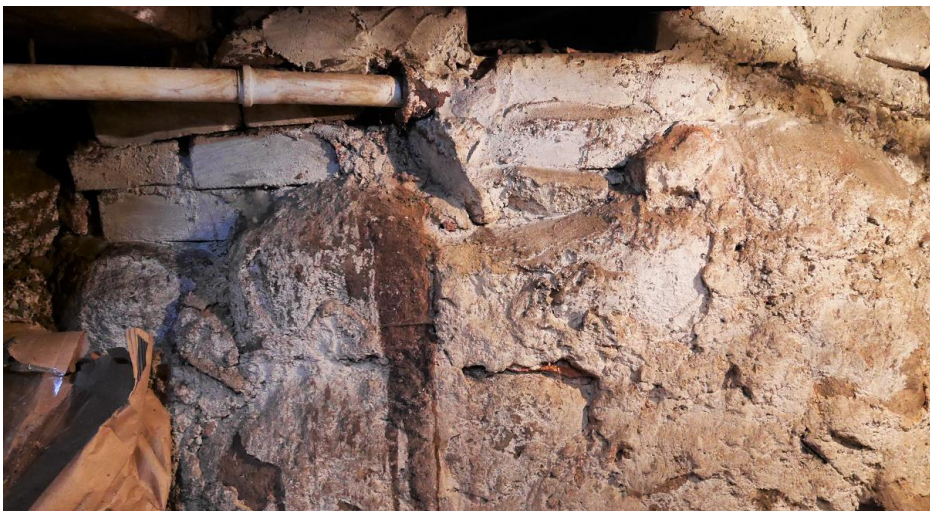
Hoone põhiosa vundament on maakividest, mille vahel on lubimört ja keraamilised tellised. Vundamendi ära vajumisest ilminguid hoone vaatlusel ei tuvastanud. Keldri lae alt veetoru läbi viimiseks rajatud läbimurde kohti on parandatud silikaattellistega. Kivimüüridel on märke torude kunagisest lekkest, kuid aktuaalseid probleeme ei näi olevat.

Läbi vundamendi viidud veetoru. Aprill 2017.

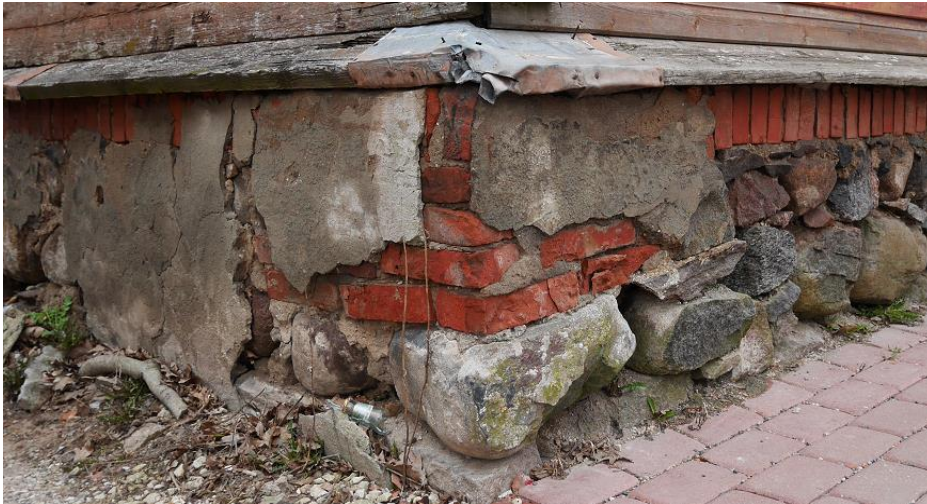
Maakivist sokli pealmine rida ja keldriakende ümbrus on laotud keraamilistest tellistest. Sokkel on algselt olnud krohvitud ning ajaloolised fotod lubavad aimata, et keldriakende ümbrus on olnud vormistatud valge eenduva krohviraamistusega. Soklil näib olevat viimistlus vähemalt kahest krohvimisest. Munga tänava poolses esifassaadi nurgas on enne viimast krohvimistööd teostatud sokli parandustööd – ilmselt olid ära vajunud sokli pealmised kivid ja need on asendatud keraamiliste tellistega. Tänapäevaks on krohviviimistlus suuremalt jaolt kadunud ning sokkel kohati erosiooni tõttu halvas seisukorras. Paiguti on lubimört kivide vahelt sügavale ulatuvalt välja uuristunud ning kogu hoone jaoks avariilise

olukorra tekkimise ennetamiseks tuleks parandustööd ette võtta. Ühepoolse välisukse (VU-2) kõrval on erodeerunud sokli kivide vahesid täidetud montaaživahuga. Sokli osades, millel krohviviimistlus on säilinud, on see fragmentaarne ja suures ulatuses kaetud niiskuslembese bioloogilise kihiga (taimed, vetikad, seened, samblikud). Soklipealne veelaud on mitmes lõigus katkine, kohati parandatud plekk-kattega.

Niiskuskahjustustega sokkel ja plekiga lapitud veelaud. Aprill 2017.

Vundamendi ja sokli seisukorra parendamiseks ja stabiliseerumiseks tuleb korrastada vihmaveesüsteemid, hooviküljel koorida pinnast ja lahendada vihma- ja lumesulavee äravool hoonest eemale. Erosiooni mõjul soklikivide vahele uuristunud vahed tuleb täita kvaliteetse lubimördiga, et fikseerida kivide asetus ja ennetada ära vajumisi. Soklilaud tuleb asendada kogu ulatuses uue lauaga, mis järgib olemasoleva paksust ja laiust. Märgunud soklit mitte üle krohvida lähima paari aasta jooksul. Hoovipoolsete juurdeehituste osas tuleb pehastunud palgid asendada. Uuemas osas eemaldada sokliplaadid ja ühtlustada juurdeehituse osas sokli viimistlus, kasutades lubikrohvi.

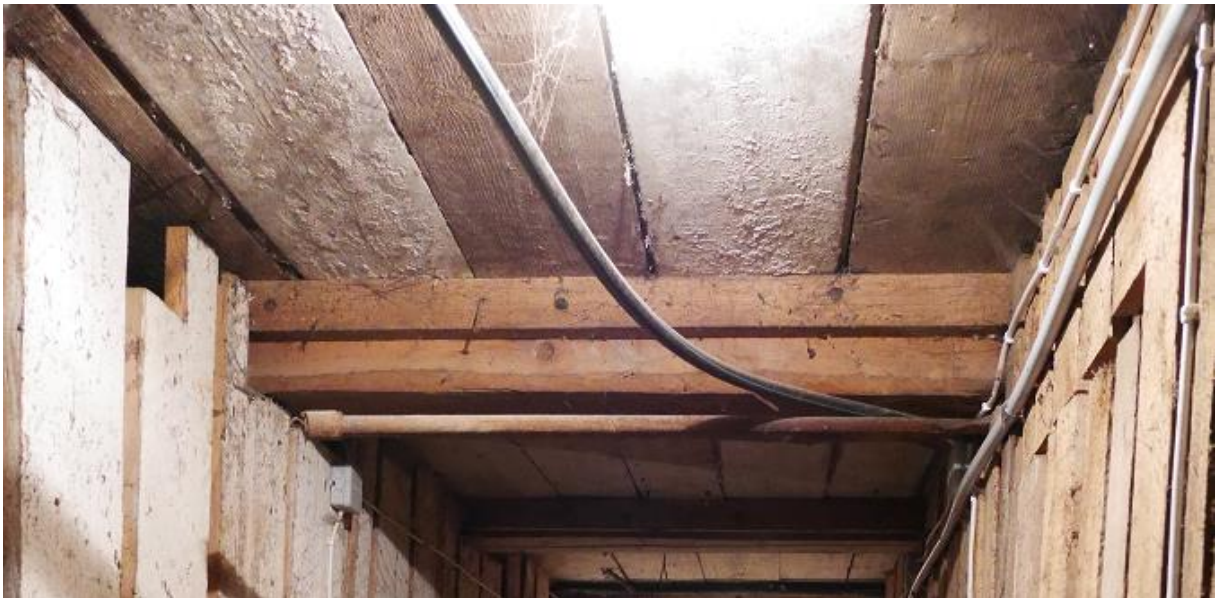
Hoone vahelaed on puidust, paksusega 30-34 cm. Kandvad talad on kirvega tahatud palkidest, nendele toetuvad keskmiselt 30 cm laiused lauad. Käesoleva töö koostamise käigus oli mul võimalik vaadelda vahelagede konstruktsioone ainult keldris, kus nende seisukord on rahuldav: mõnel talal on vähesel määral putukate väljalennuavasid, mõnel laual on pindmistena näivad niiskuskahjustused (peamiselt ainult värviga kaetud laudadel), aga puidu üldine seisukord tundub hea ja stabiilne.

Keldri lagi: kirvega tahatud taladele toetuvad laiad lauad, mille hulgas värvitud laudadel on kohati pindmisi kahjustusi. Aprill 2017.

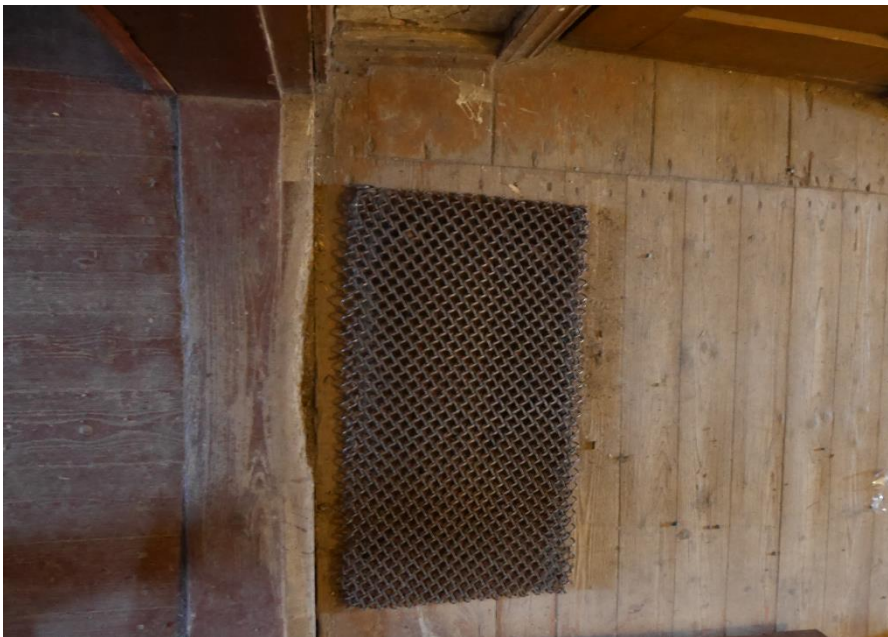
Koridori ja trepikoja põrandad on puidust, nende seisukord on rahuldav, kuid vajavad viimistluskihi uuendamist. Need pärinevad tõenäoliselt samuti kapitaalremondi teostamise ajast, mil muudeti hoonesiseste treppide asukohta (vrd 1957. a ja hilisemaid korruseplaanide).

Erinevad põrandaviimistlused 1. korrusel koridoris. Aprill 2017.

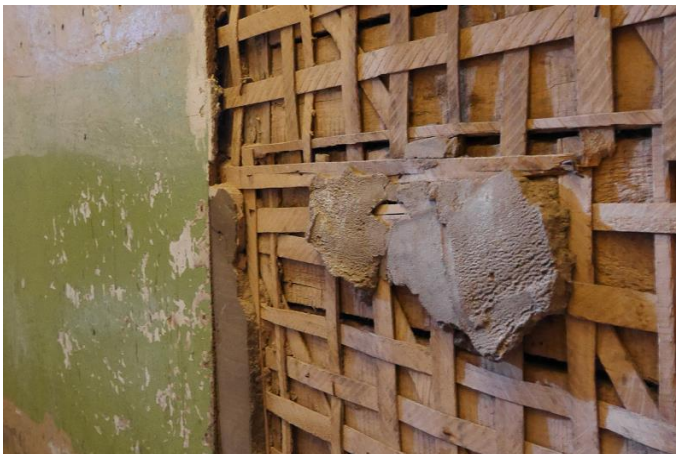
Esimesel korrusel hoone keskteljest hoovi poole jäävas koridoris on krohvitud seinad värvitud, kuid selle viimistlus on oluliselt kehvemas seisukorras kui trepikoja seintel. Koridori seintel on mitu värvikihti, millest alumine näib olevat seina küljes kõige kindlamalt püsiv, tõenäoliselt lubivärv, järgnevad kihid kooruvad seinalt maha, need on tõenäoliselt õlivärvidega kaetud. Üks õlivärvi kihtidest on muustriline, tõenäoliselt teostatud trafarett-tehnikas. Kapitaalremondi käigus suletud ukseava (krt 4 ukse vastas) on krohvitud laastuvõrgul, kuid krohvi kiht on pea täielikult maha kukkunud. Tuulekoja seinad on kaetud värvitud papiga, mis on halvas seisukorras.

Koridori seinas suletud ava. Aprill 2017.
