**VAO MÕISA KUIVATI ajalooline ülevaade, tehniline
seisukord ja restaureerimise ettepanekud**

Rehe tee 2 Vao küla Koeru vald Järva maakond

Arhitektuuri konserveerimise ja restaureerimise täiendkoolituskursuse lõputöö

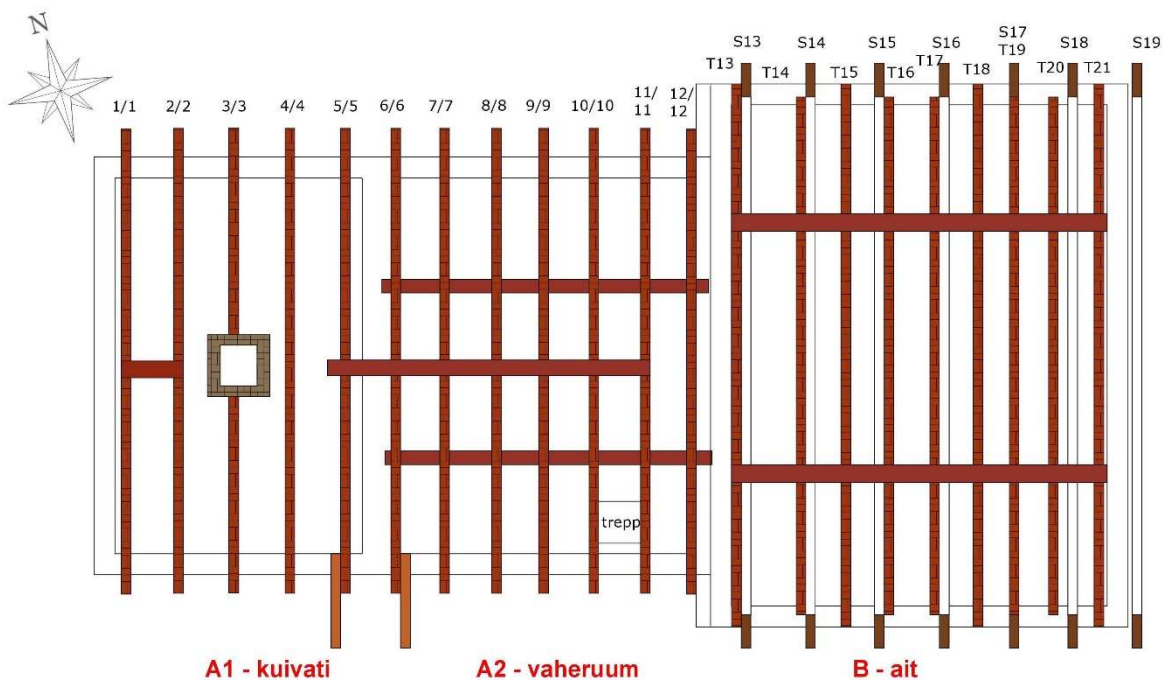
II: Pööningukorruse skemaatiline plaan nummerdatud talade ja sarikatega.

Tehniliselt kõige halvemas olukorras on kuivati osa (A1) katus ja vahelaed, kus korstna piirkonnas on pikaagestest läbisadudest tingitult toimunud osaline vahelaed varing. Varisenud on kuivati resti kohale ehitatud lisa vahelagi. Pööningu vahelaetalad asuvad veel oma kohal, kuid on vähemalt ½ tala pikkuse ulatuses mädanikkahjustusega. Korstnast põhjapool olev katuseosa on 4. sarikapaari (Ill 2) piirkonnas vajunud (Foto 12). 3. sarikas on harja piirkonnas katkestatud ning selle ülemine osa toetab vastu korstnat, vekseldus puudub. Katuse vajumise on põhjustanud 4. sarikapaari N-osa ulatuslik mädanikkahjustus – sarikas ise on mäda, samuti on mädanikkahjustusest tingitult lahti murdunud sarika ja penni ühendussõlm ning sarika alumise otsa ja vahelaetala sõlm räästas on praktiliselt hävinud. 4. sarikapaari penni N-ots on lahti, kuid penn ripub valgusti juhtme abil veel algsel kohal (Foto 11).

Vaheruumis olev vahelaetala nr 11 on ristuva kandetala piirkonnas murdunud. Samuti on S-küljel oleva akna kohal paiknev 8. sarikas vajunud – tala ja sarika ühendussõlm on hävinud, kuna sarika külge on olnud kinnitatud elektrimast vms (praeguseks on alles kinnitusklamber).

Kogu madalama hooneosa (A1 ja A2) ulatuses on vahelaetalade seisukord väga halb. Vahelaetalad ulatuvad müürist väljapoole ning on olnud sademetele ja päikse kahjustavale toimele avatud, mistõttu on talaotsad ulatusliku mädanikkahjustusega või kohati praktiliselt hävinud. (Foto 17)

vahelaetala (tala nr 13), mille mõlemad otsad on kahjustunud ning ilmselt ka müüri vastu külgnev osa. Samuti on kuivmädaniku kahjustused viimasel talal (tala nr 21), mis paikneb küljega vastu idapoolset otsamüüri. Mädanikkahjustusest tingitult on vähenenud tala ristlõige külgsuunas; proteesimise või asendamise vajadust tala nr 21 vaatluse käigus hetkel ei tuvastanud. Mõlemad müüri ääres paiknevad talad on tapitud kahekordse müürlati vahele ning tala otste proteesimine ja asendamine on väga keeruline. Tala nr 13 N-otsa piirkonnas on müürlatid samuti ulatusliku kahjustusega - need ulatuvad katusekatte alt välja. Kahjustunud on veel ka hoonevälise sarikapaari (S 19) penn.
