Lisa 5. Fotod

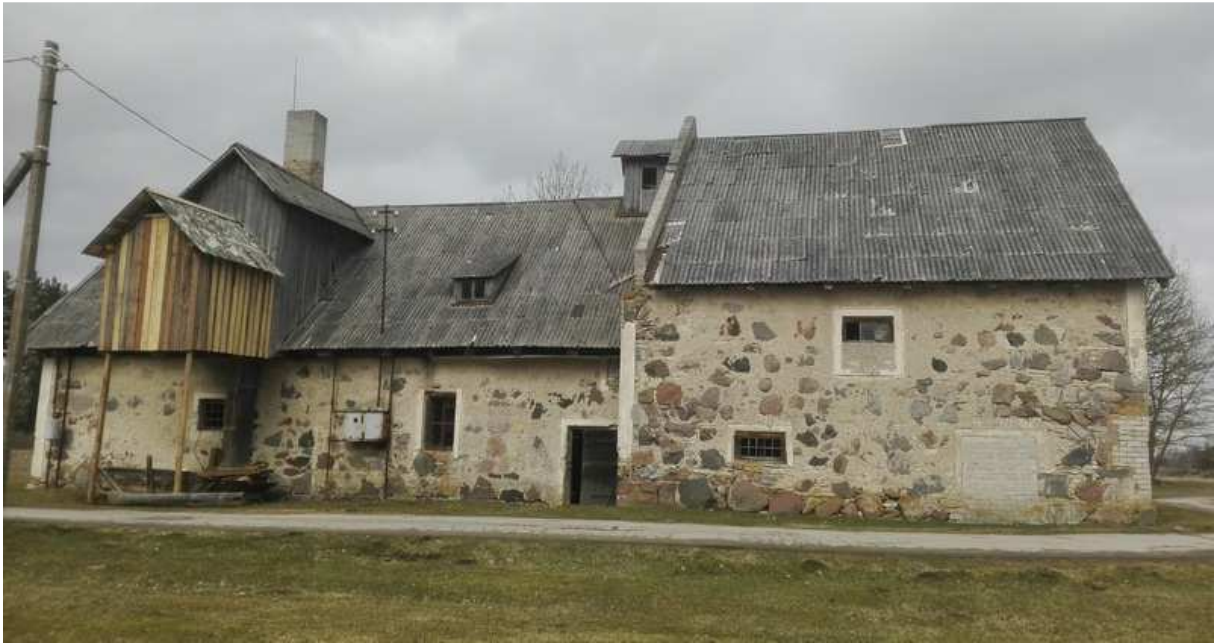
Foto 1: Vao mõisa kuivati esikülg (S-külg).

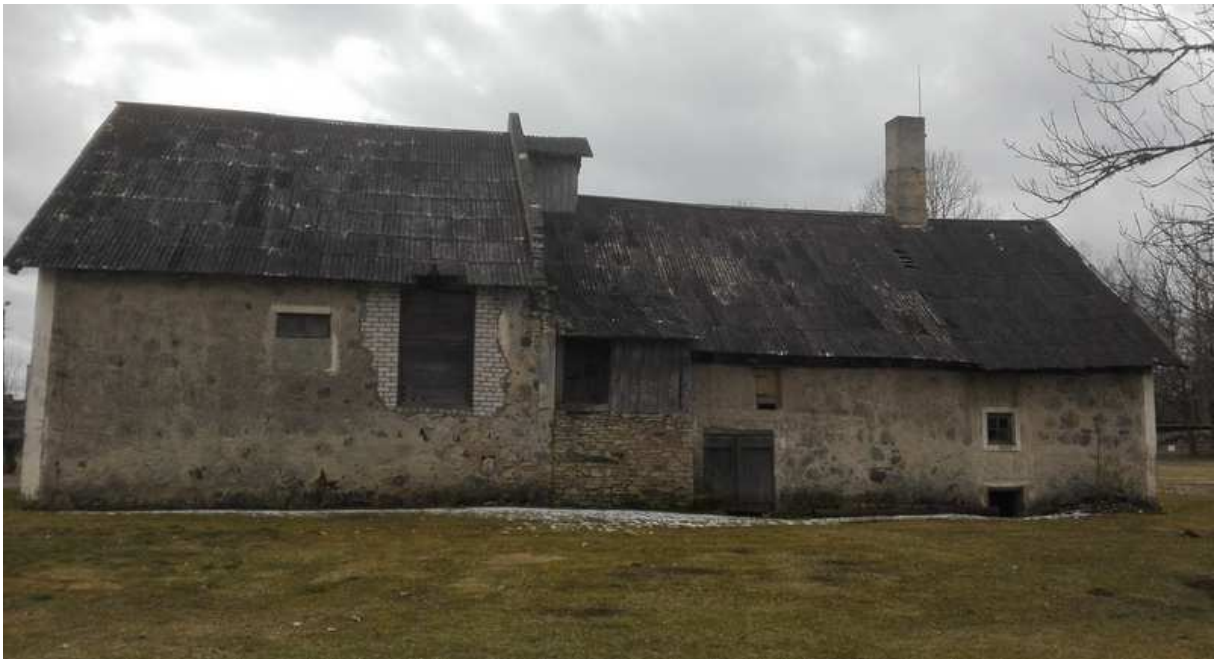
Foto 2: Vao mõisa kuivati N-külg.

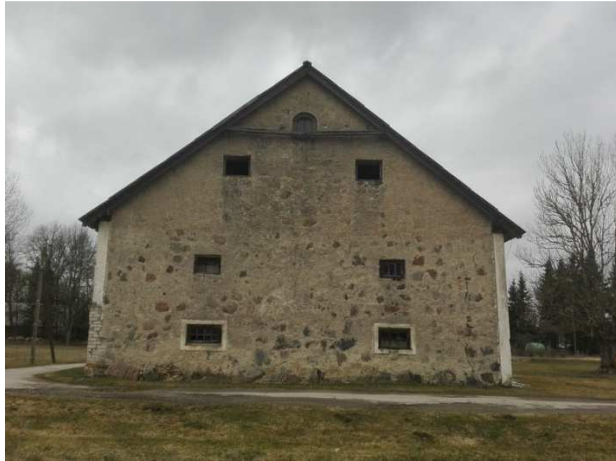
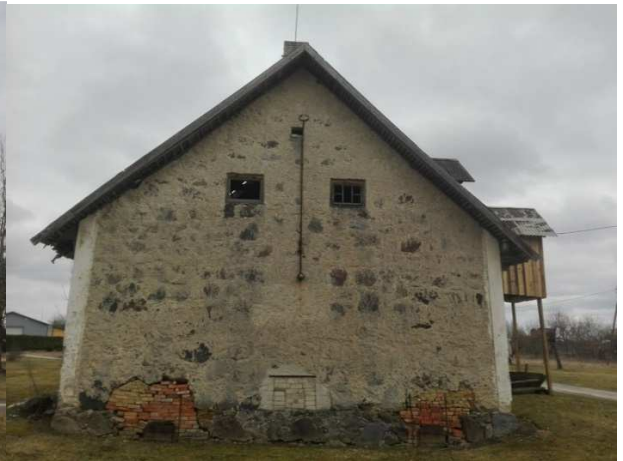
Foto 3 ja 4: Vao mõisa kuivati O- ja W-külg

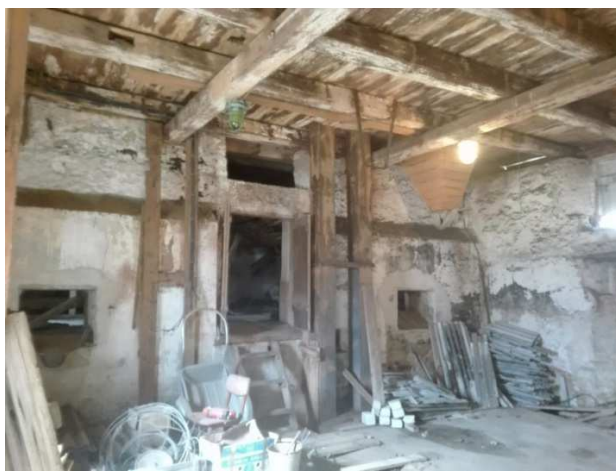
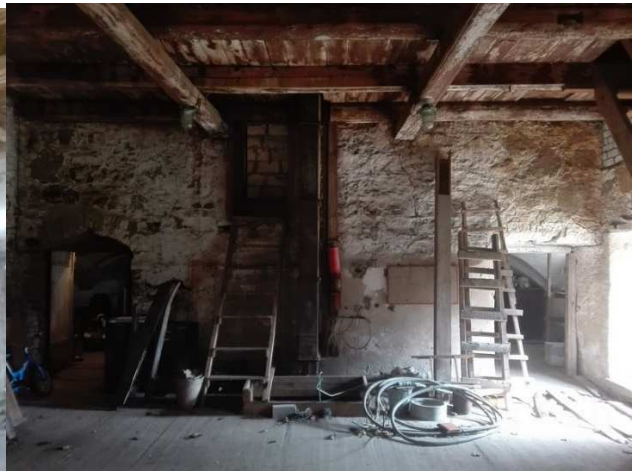
Foto 5 ja 6: Sisevaated vaheruumis A2 – kuivati ruumi suunas ja aida suunas.

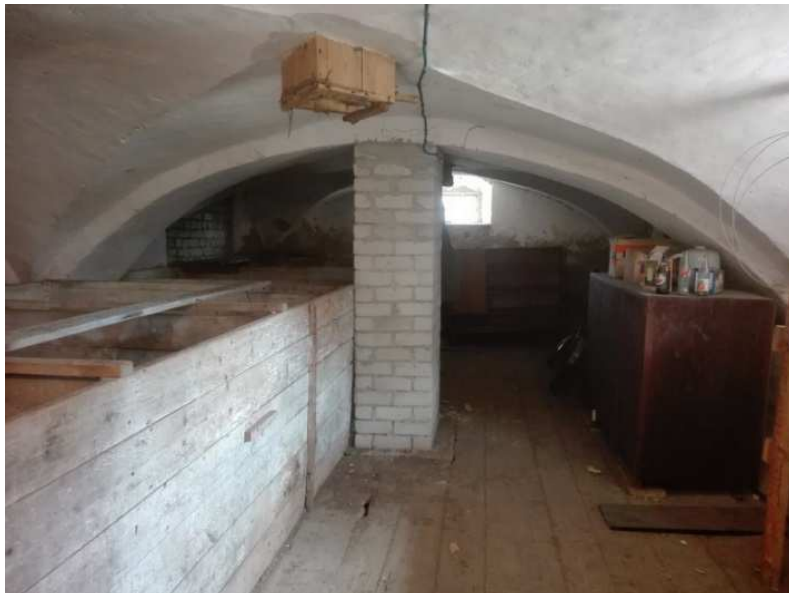
Foto 7: Aida võlvid, vilja alla laskmisava sulguriga, salved.

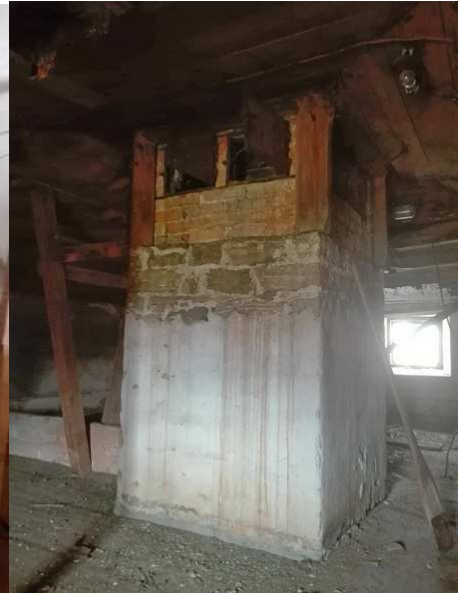
Foto 8: Kuivati korsten, luugid, rest.

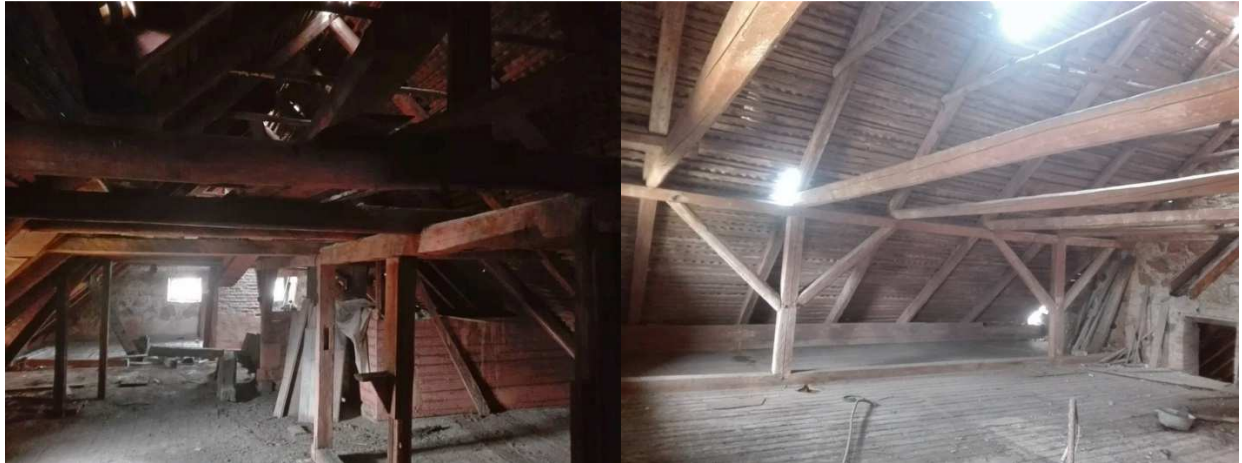
Foto 9 ja 10: Pööningu vaated – madalama osa pööning ja kõrgema osa pööning.

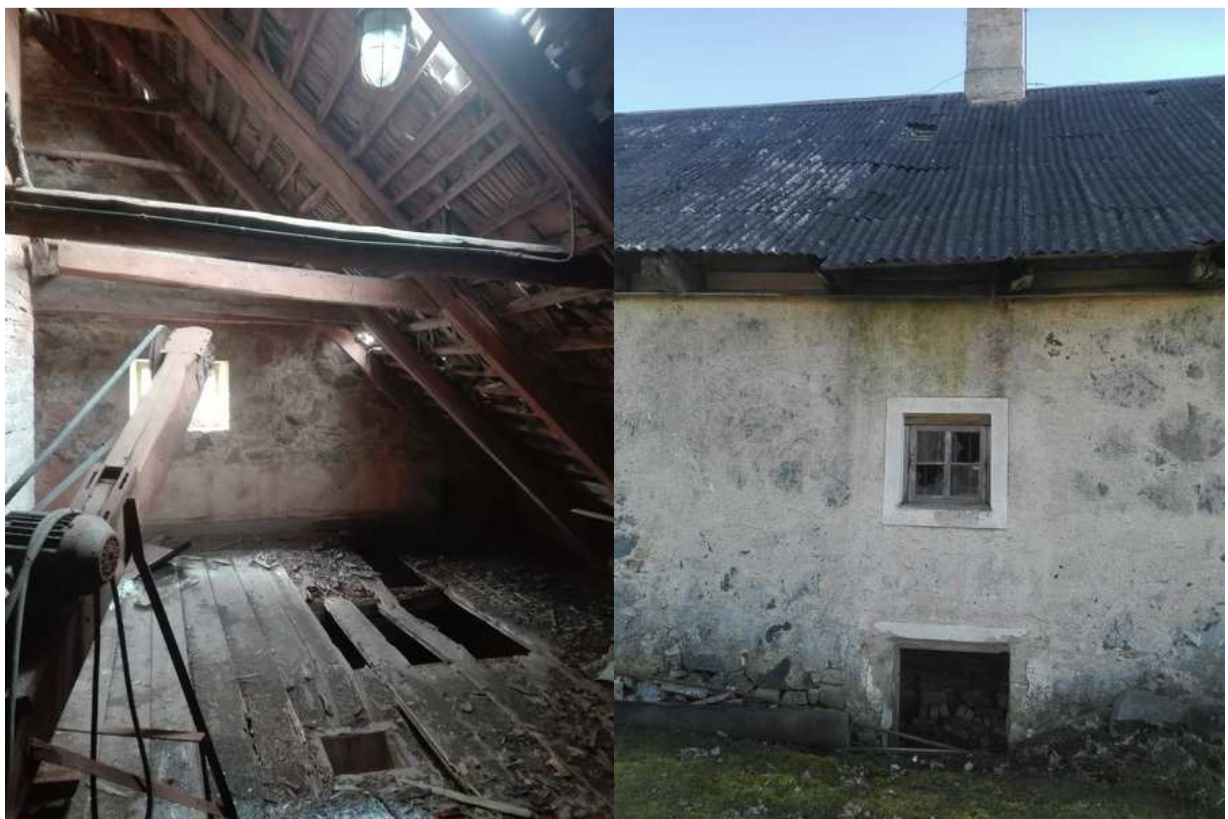
Foto 11 ja 12: Läbisaju piirkond korstnast N-pool – sise- ja välisvaade.

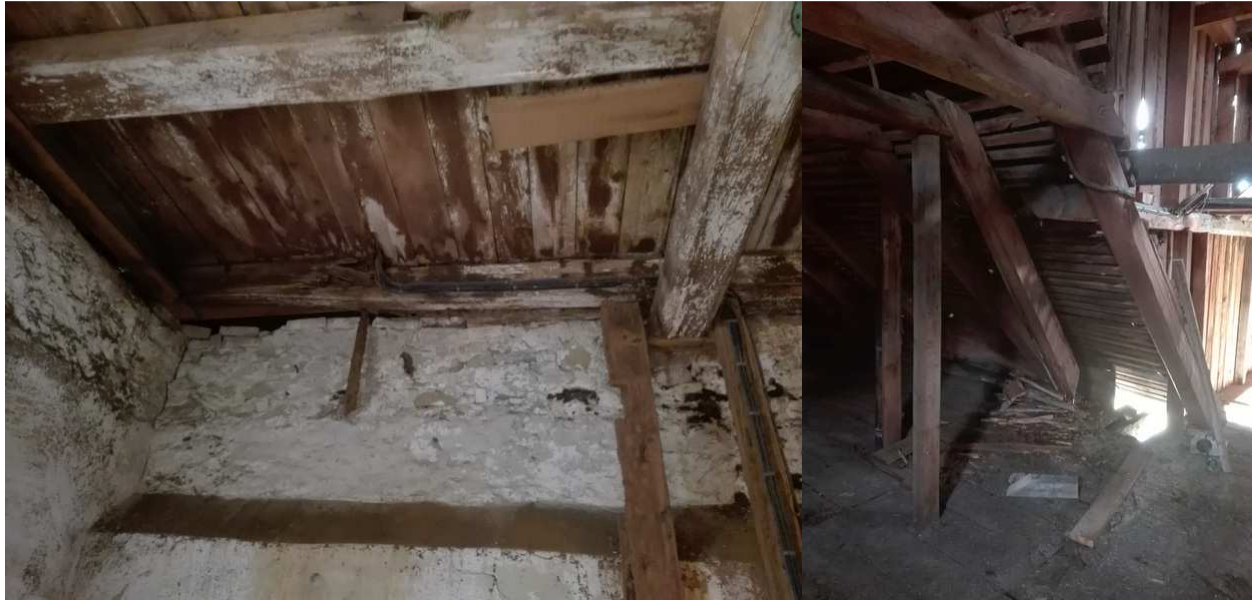
Foto 13 ja 14: Kahjustunud piirkond A1 ja A2 vaheseina kohal S-küljel – vaade I korrusel ja põõningul; murdunud 6. tala, poolsarika puuduv alumine ots ning kahjustunud põrandalaudis.

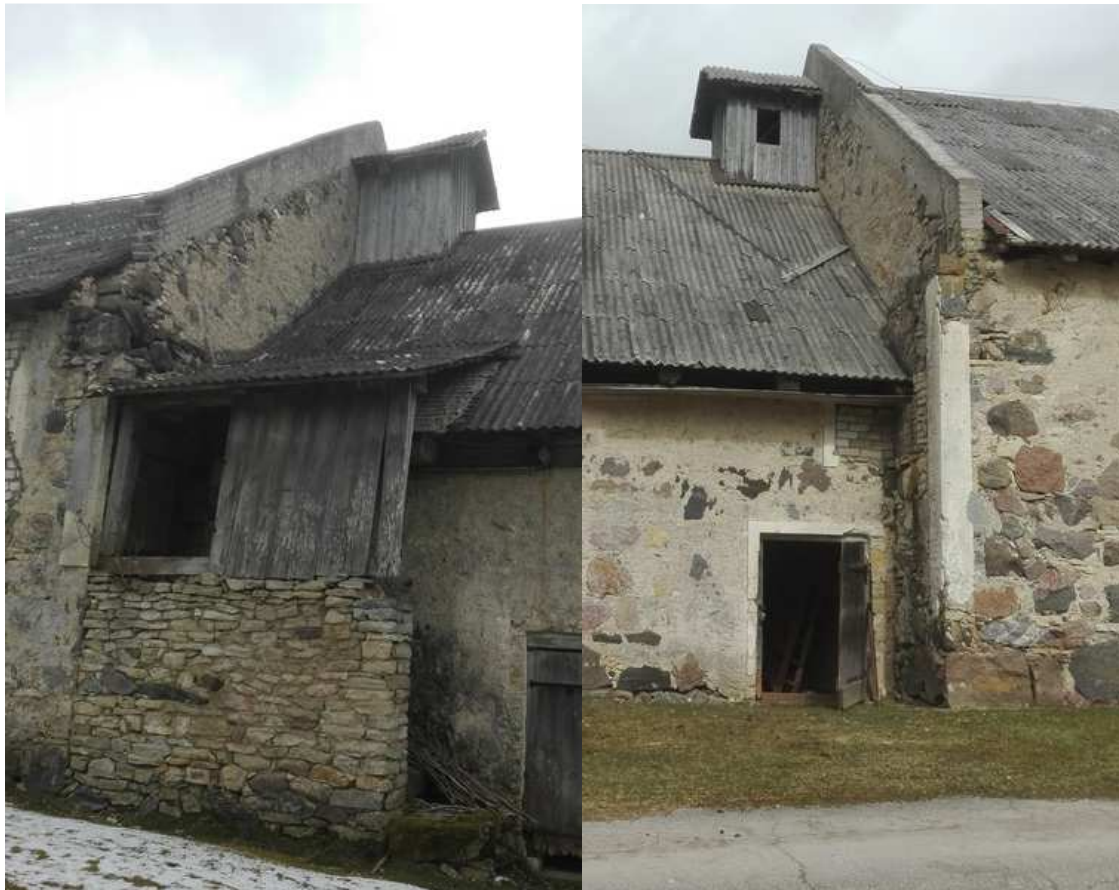
Foto 15 ja 16: Kahe hooneosa ühenduskoha vaade taga- ning esiküljelt. Kahjustusi põhjustab räästapiirkonnas olev müüri laiend, mis pole kaetud, ebatihed katusekatte ja müüri sõlm ning silikaatkivist tulemüür, mille tõttu pole võimalik katust üle müüri pikendada.

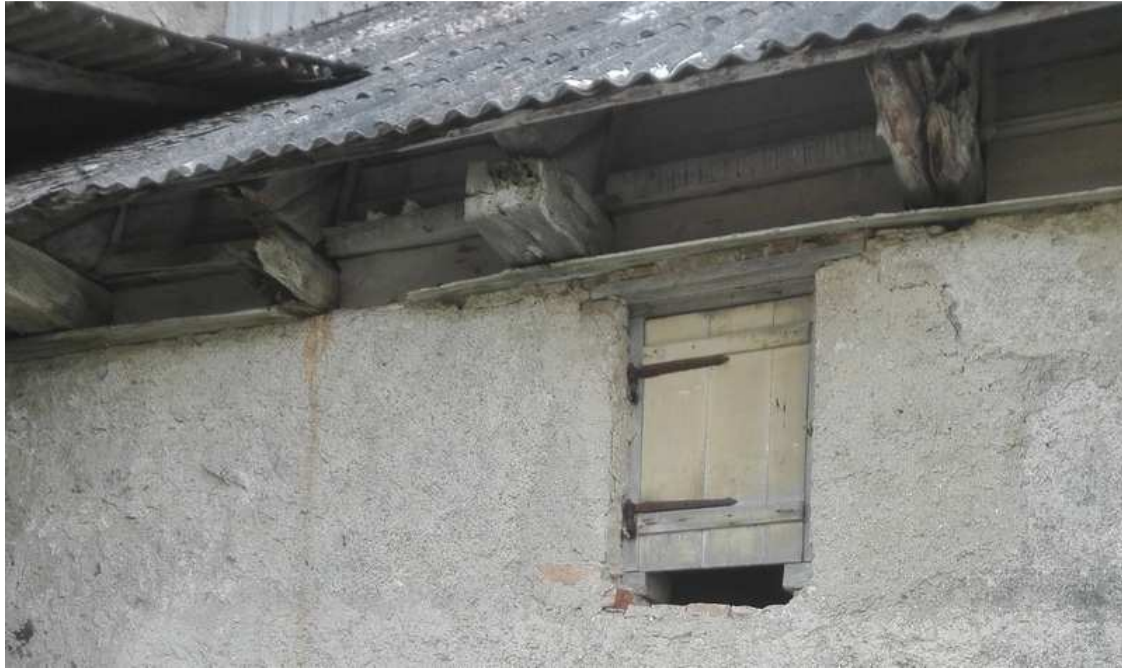
Foto 17: Räästa vaade A2 hooneosa N-küljel.

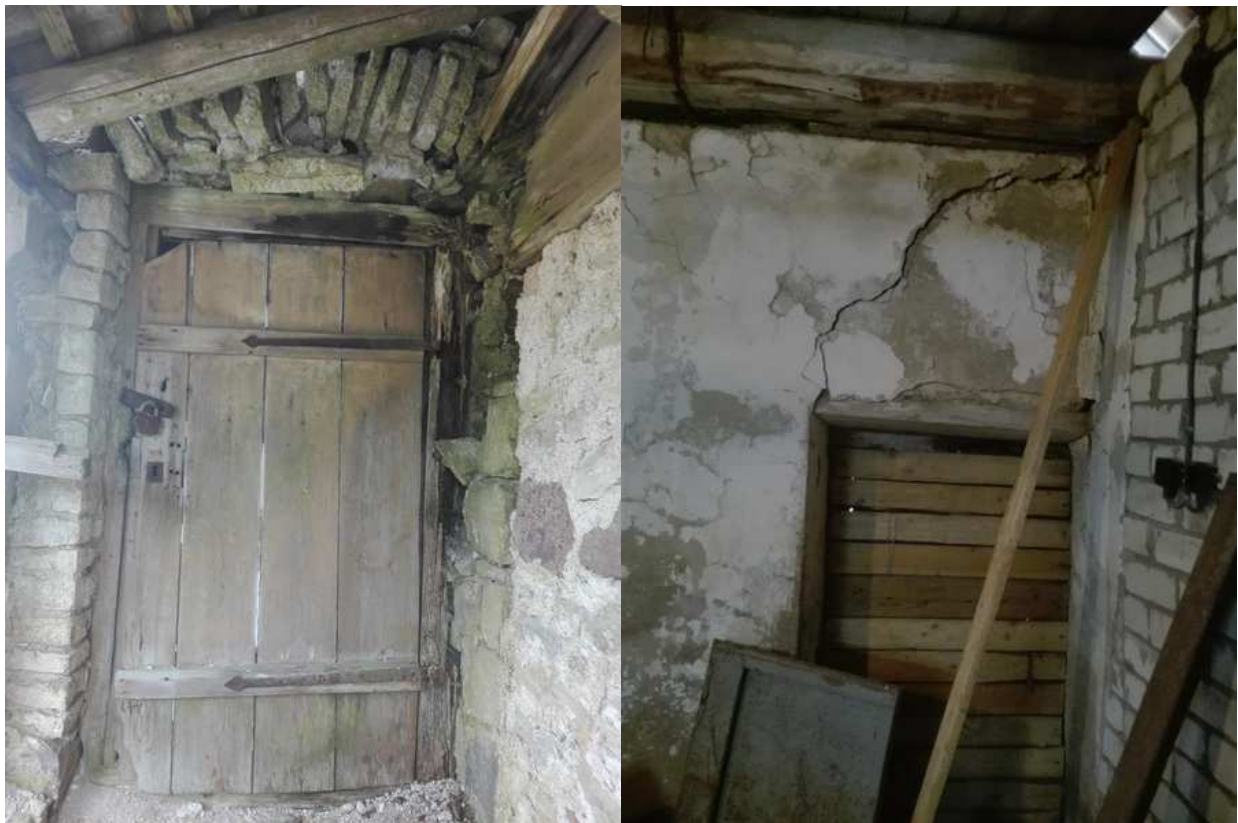
Foto 18 ja 19: Kunagiste eluruumide sissepääsu vaade välisküljelt ja seest ning müürikahjustus.

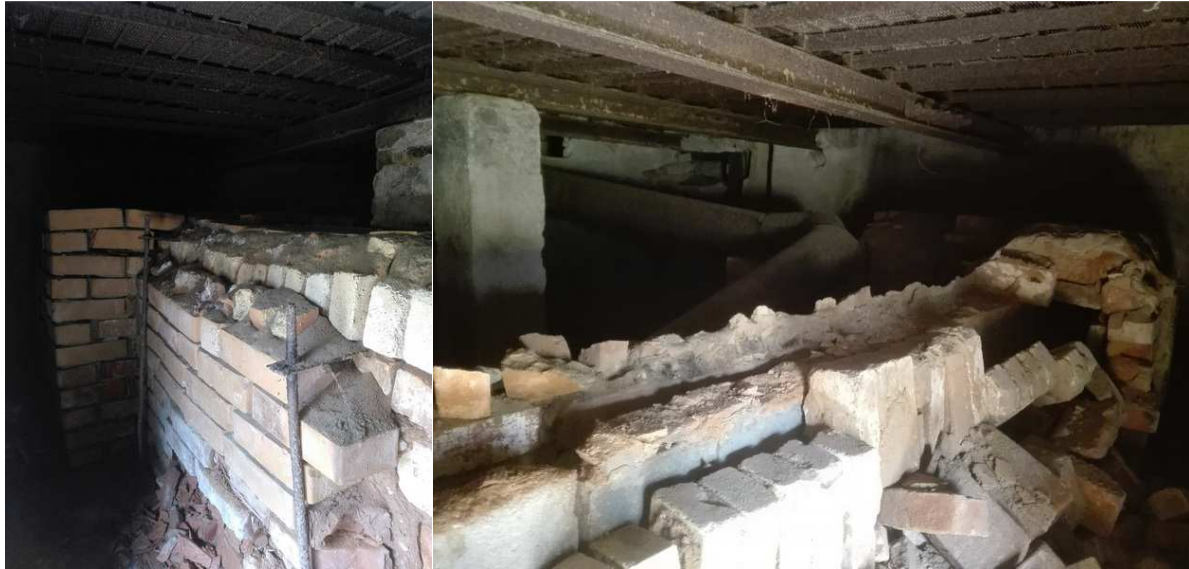
Foto 20 ja 21: Kuivati ahi ja kanalid ning metalltaladele toetuv vilja rest.

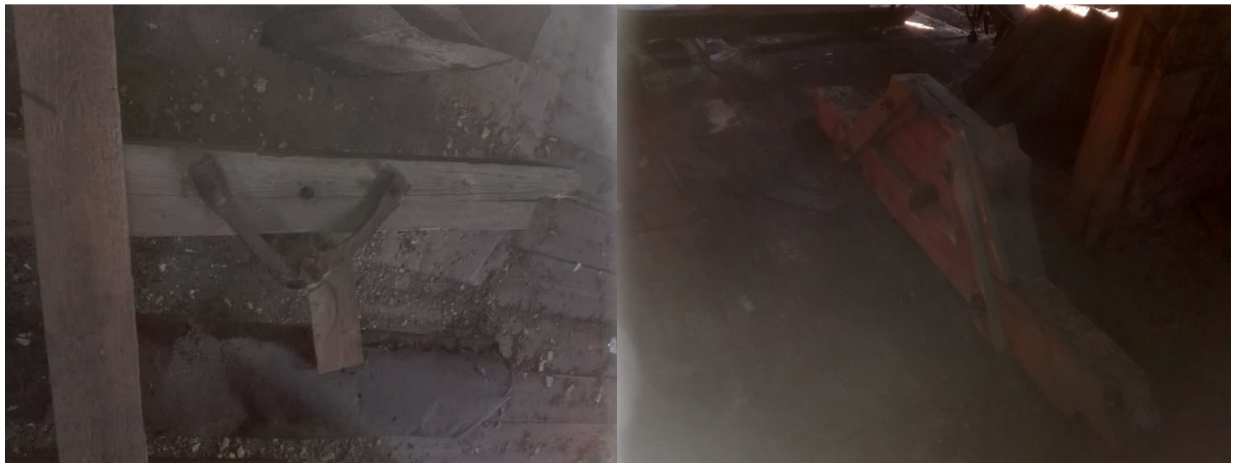
Foto 22 ja 23: Väärtuslikud hoonedetailid – vintsi osad.

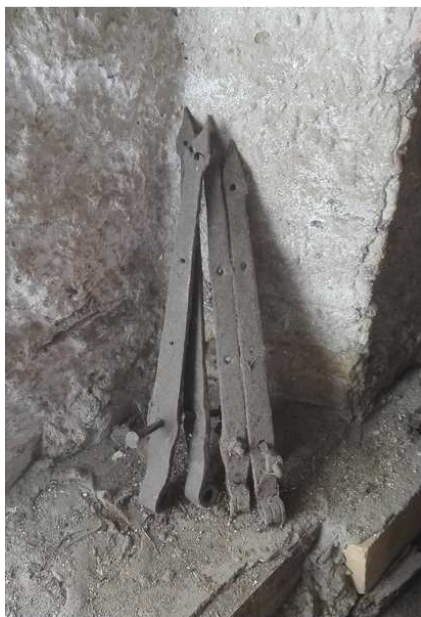
Foto 24: Väärtuslikud detailid – hoonest pärit latthinged (kotiluukide hinged).
