Sissejuhatus .....	3
1. Ajalooline ülevaade .....	5
2. Torma postijaama väärtused.....	9
3. Materjalikasutus ja tehniline seisukord .....	21
4. Säilitamise ettepanekud.....	29
Kokkuvõte .....	36
Kasutatud allikad ja kirjandus.....	37
Lisad .....	39
1.Plaanid ill 25 - ill 35	
2.Fotod ill 36 – ill 116

Torma postijaam (sks k *Poststation Torma*, vn k *Тормаская почтовая станция*) asub 6 km Torma mõisa südamest lõuna suunas Saare-Torma kõrvalmaanteel Jaama külas Saare vallas Jõgeva maakonnas. Postijaama asutamise (1712.a.) ja uue peahoone ehitamise (1831-1832.a.) perioodi administratiivse jaotuse järgi oli asukohaks: Onodavere küla, Tarakvere mõis, Tartu maakond, Liivimaa kubermang, Venemaa Keisririik. Torma postijaam oli Peterburi-Tartu-Riia postimaanteel poolel teel peatuskohaks Peterburist Riiga. Praegu on mõlemasse linna Torma postijaamast ligikaudu 300 km. XVIII ja XIX sajandi postitee kulges Torma postijaama juures mööda Sirguvere voort. Saare-Torma maanteelõigu Narva-Tartu suunaline tähtsus vähenes pärast Saare-Mustvee uue maantee ehitamist läbi Ruskavere soo 1960-ndate aastate algul.

### 3. Materjalikasutus ja tehniline seisukord

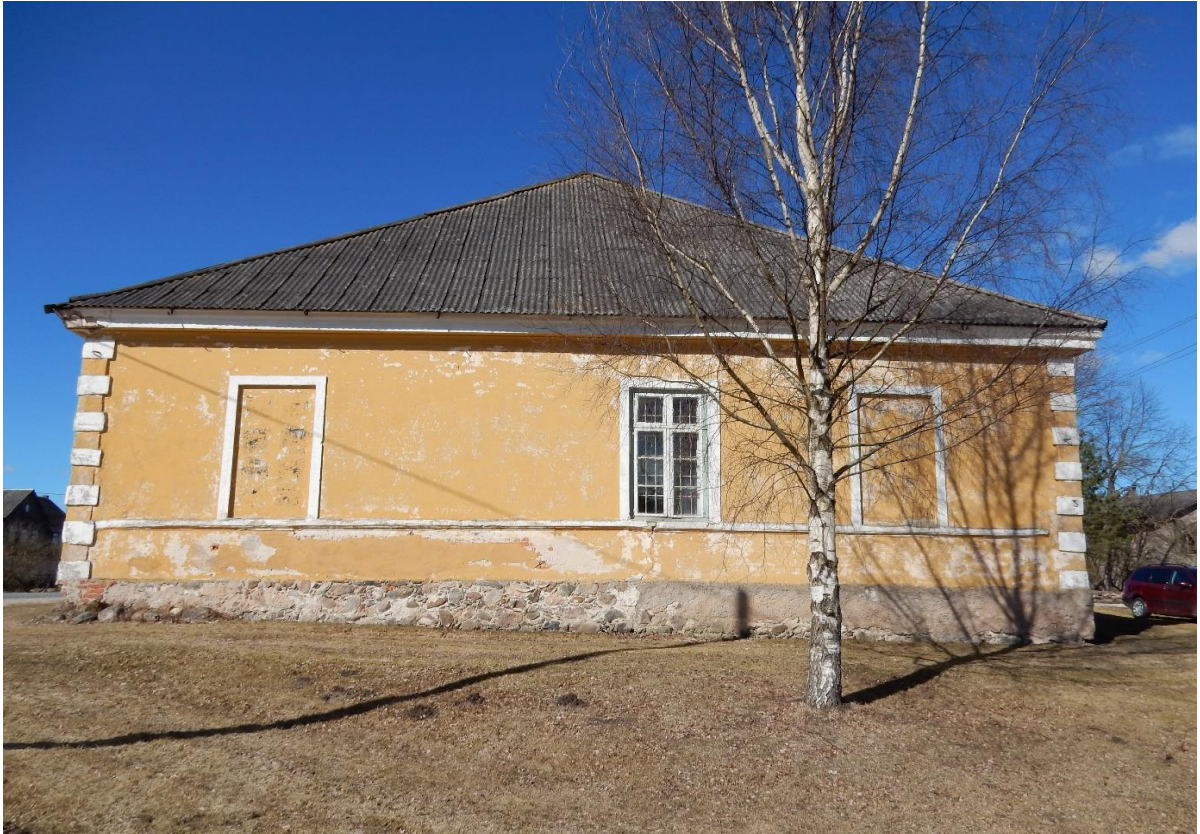
10. Vaade kagust peahoone pika koridori aknale A1 ja petikakendele, 30.03.2017

Aknad on peahoonel oma vanuse kohta hästi vastu pidanud. Peaaegu kõik originaalosalad on alles kaguseina A1 aknal, võib-olla ka tänu kahe aknaraami vahele paigutatud trellidele. Samuti aitas aknaraamide säilimisele kaasa sisemiste suveraamide (raamid, mis parema õhuvahetuse saavutamiseks suveks pööningule viidi) kasutamine. Ülejäänud akendel A2-A16 on vähem või rohkem sisemisi ja välimisi raame asendatud, aga õnneks 8 ruudujaotusega raamidega.

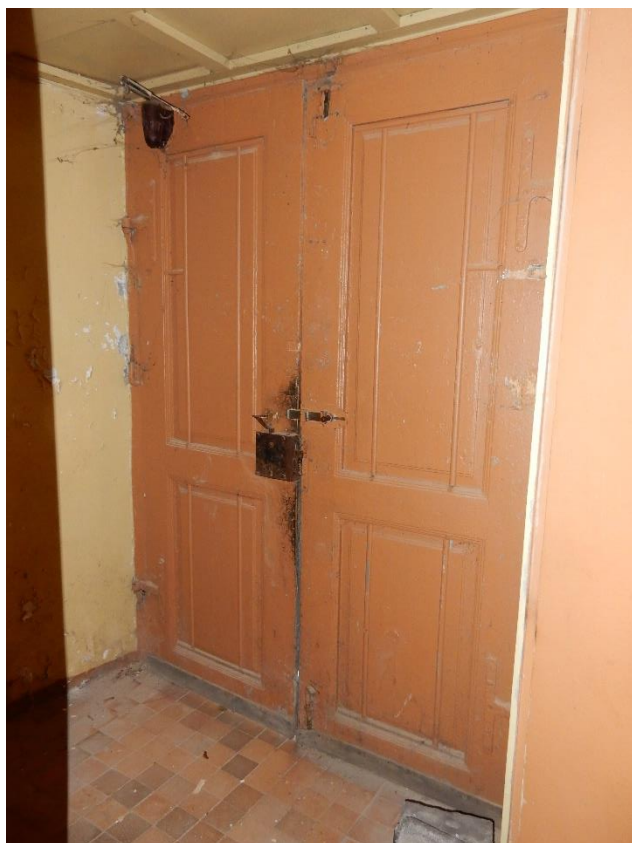
13.Vaade peauksele VU1, ukse link on kadunud, juuli 1964, Kalvi Aluve (ERA.T-76.1.633, P-688-b)

Kaaristu alla jääb eriti hinnaline originaalne varaklassitsistlik välisuks (ill 12 – 14), mis on mõnevõrra rustikaalse ilmega kuid samas suhteliselt rikkaliku dekooriga: madalreljeefses tehnikas kraatervaasid, reljeefsete rombimotiividega rõhtimpost ukse ülaosas ja dekoratiivliistud. Välisuksel on säilinud osad originaalsulused: lukukilp, hinged, karplukk. Sepiskäepide on järgi tehtud.

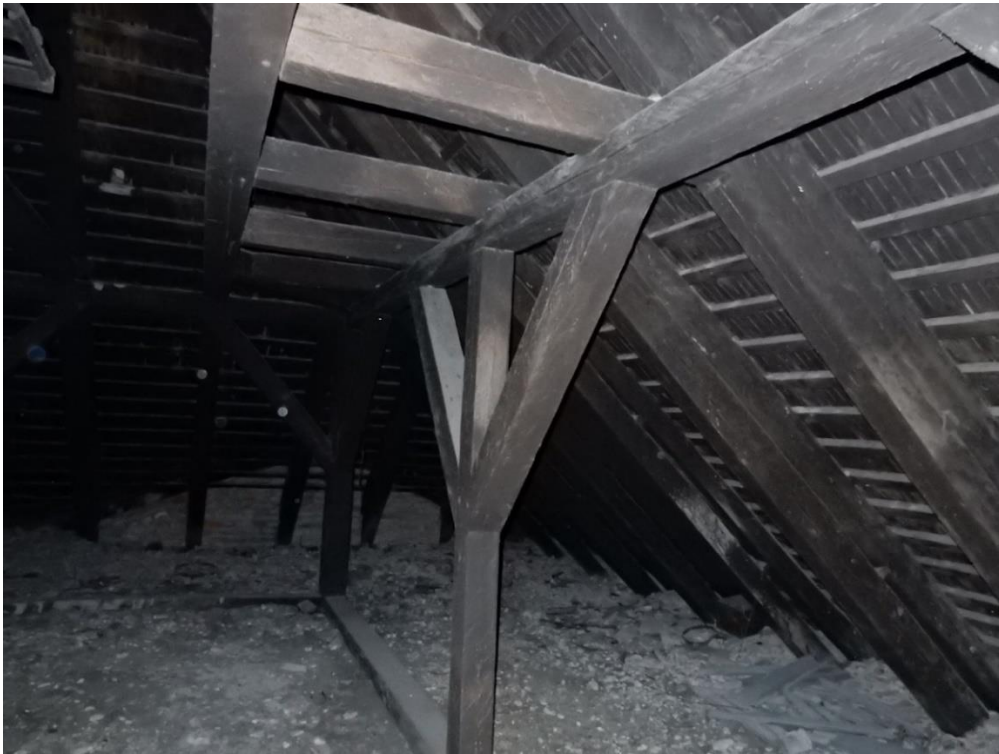
15. Pööninguvaade Torma-poolsele kelbaalusele: kirvega tahatud puitkonstruktsioonid, puitsindlid, lael on eemaldatud punased põletatud savist S-kivi jäänuseid, 25.03.2017

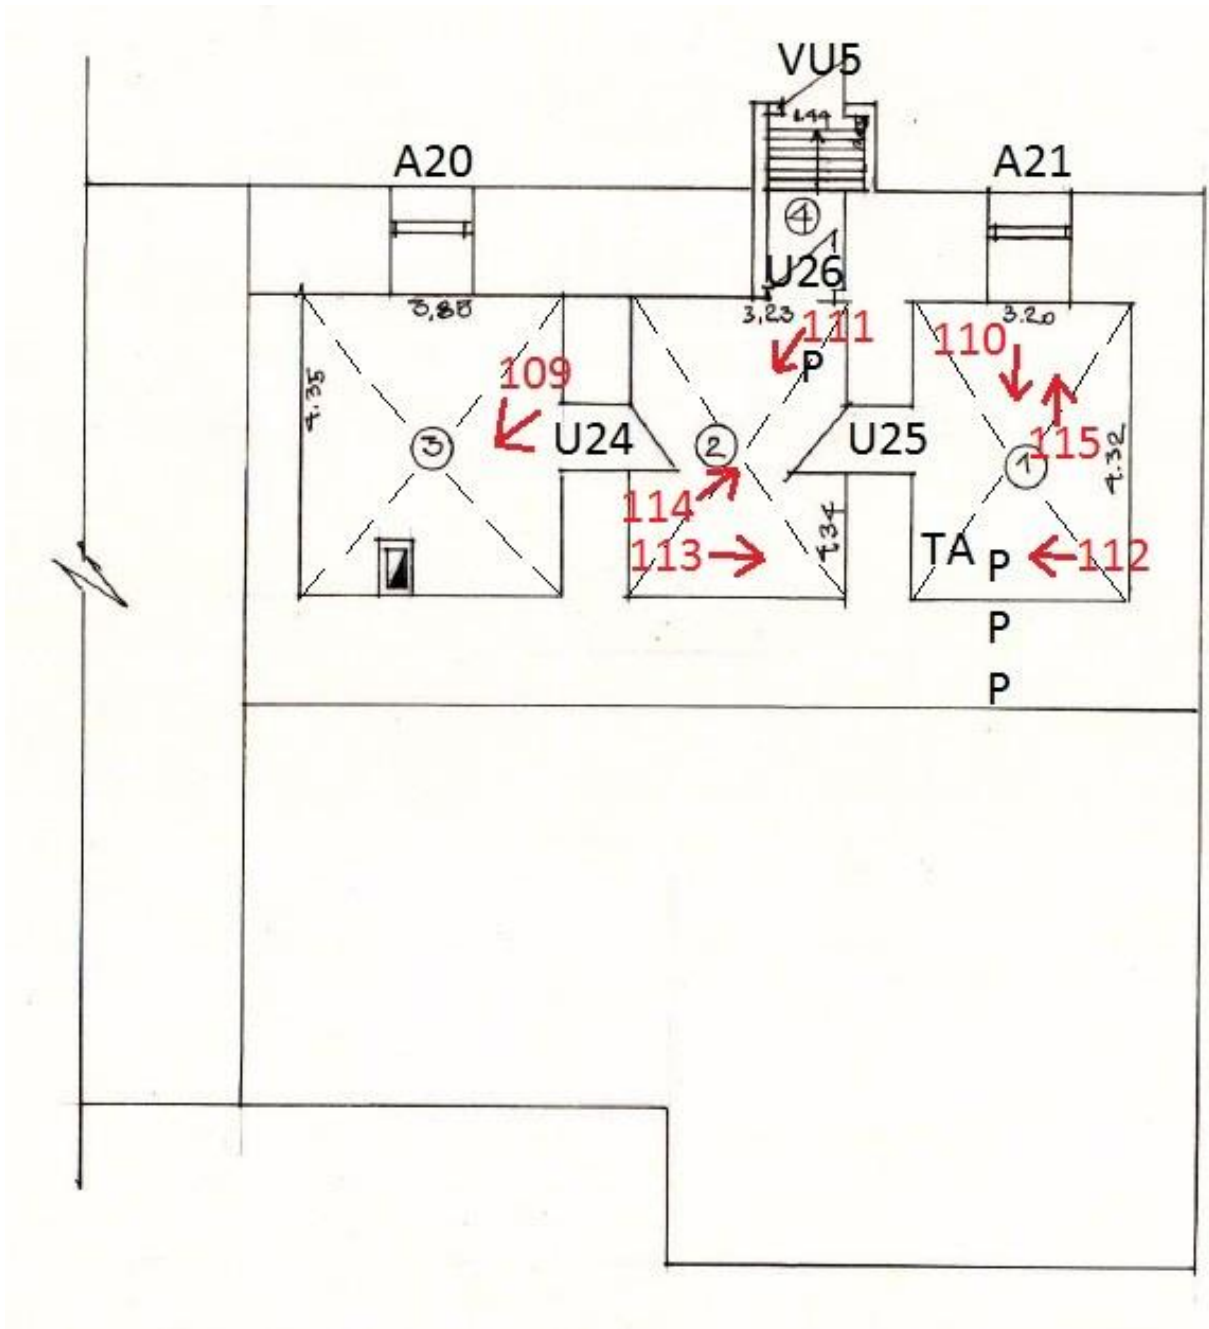
23.Keldri plaan. 1-3 ristvõlvagedega ruumid, 4-tuulekoda; A20-A21 keldriakende asukohad; P – praod seintes ja lagedes; TA – tellistest ahi; U24-U26 – keldri siseuksed; VU5 – keldri välisüks; punasega fotode (ill 109 – ill 115) vaatesuunad (kasutatud joonist hooneregistri toimikust, LVMA.767JO.2812).

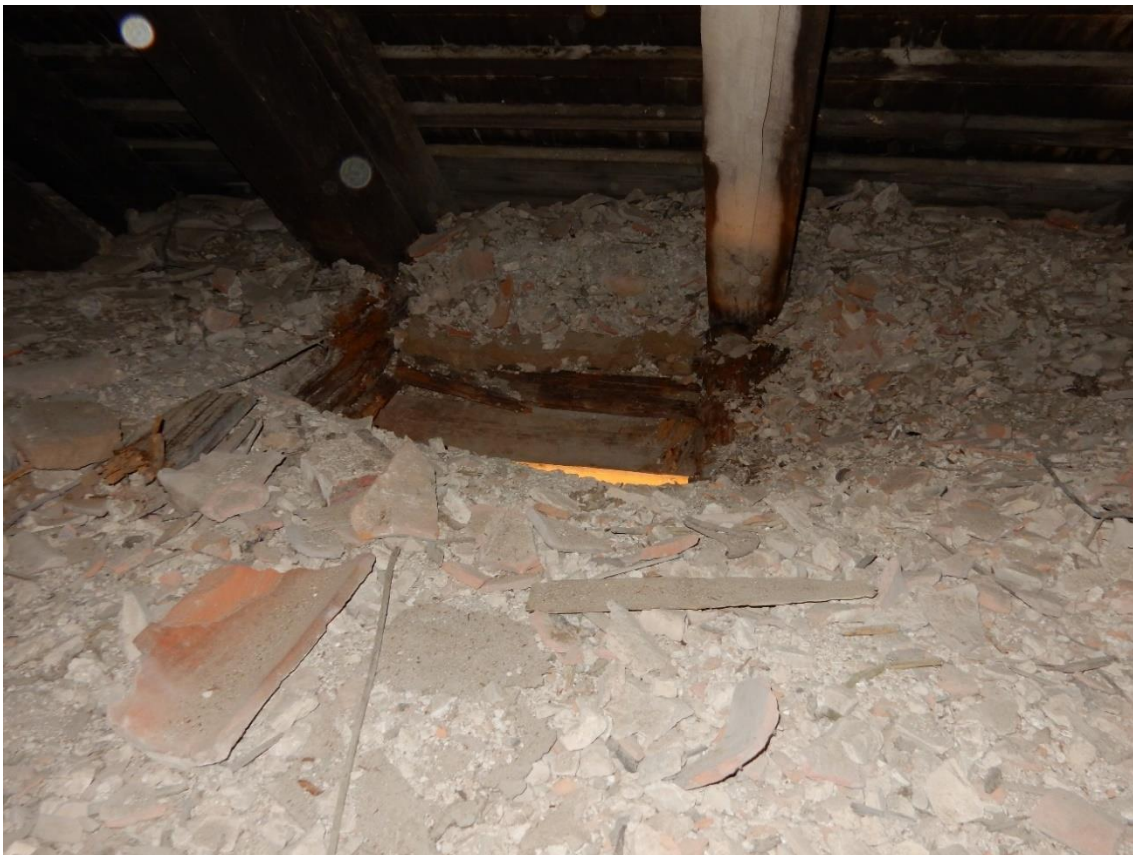
106.Maanteepoolse uukakna jäänused, 24.04.2017

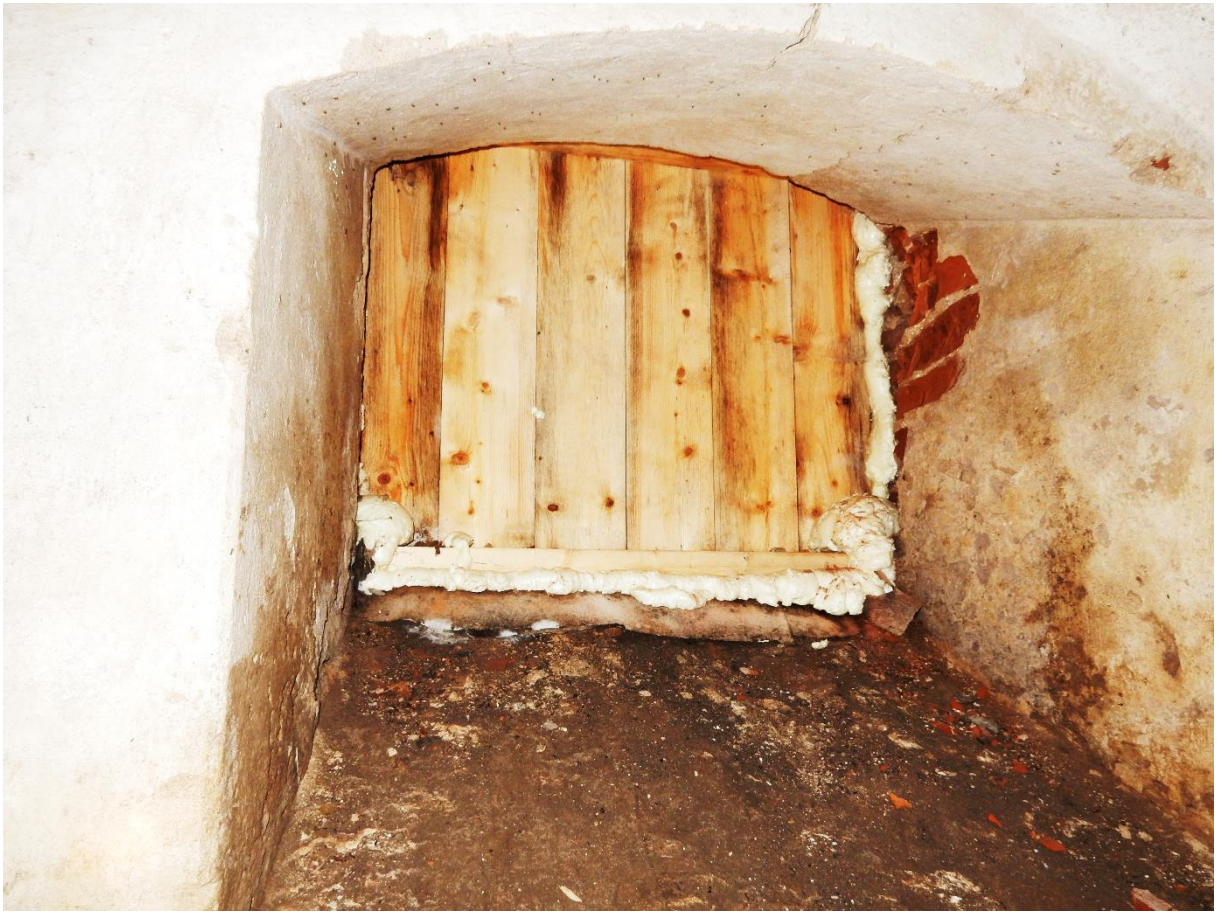
115.Lubamatu poliüretaanvahu kasutamine keldri akna A21 tihendamisel
