**TALLINNAS LUBJA TN 9 ELAMUTE FASSAADIDE
REKONSTRUEERIMISE ANALÜÜS**

Objekti aadress: Lubja 9/1 ja Lubja 9/2, Tallinn

2016/2017 õppeaasta
Arhitektuuri konserveerimise ja restaureerimise täiendkoolituskursuse lõputöö

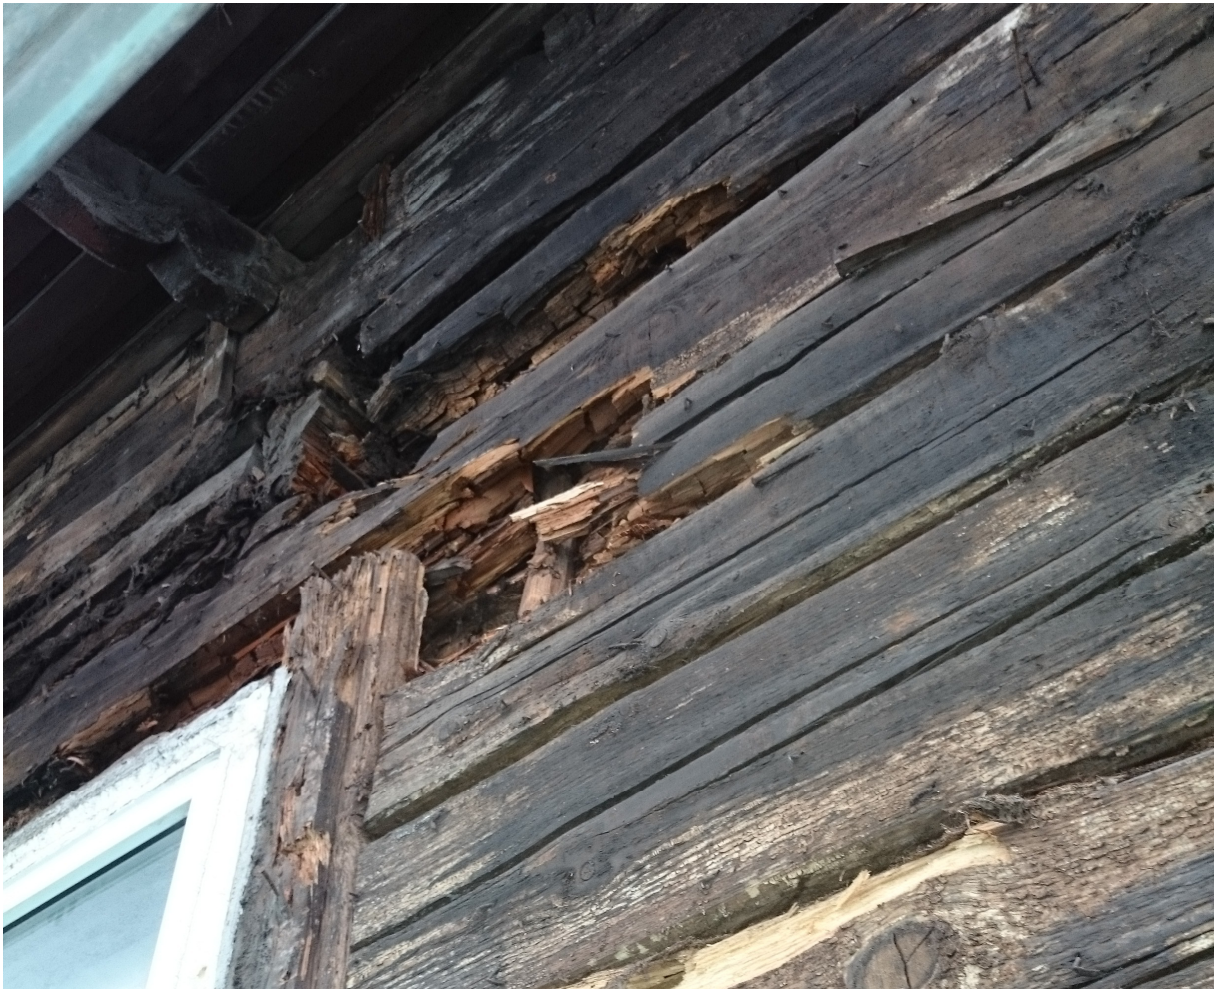
Enne tööde algust polnud eriti uuringuid tehtud. Olid teada probleemsed kohad, aga mitte kahjustuste maht. Väljast vaadates ega korterites sees polnud aru saada, et võiks suuremaid probleeme olla ja peaks kõiki seinu uuringuteks avama. Peale vana laudise eemaldamist tulid probleemid välja. Varasemad katused vihmavee läbijooksud seina sisse, mida polnud väljast näha, olid konstruktsioone kahjustanud.

Tänavapoolsel majal tulid nähtavale ulatuslikud putukakahjustused. Lisaks oli mitmes kohas mädanikke, seeni ja hoovimajal ka majavamm. Kahjustuste hindamiseks telliti Antivamm Ehitus OÜ-lt analüüs ja biokahjustuste likvideerimise tegevuskava ning hiljem ka puitkonstruktsioonide immutamine seene- ja putukatõrjevahendiga. Kahjustatud konstruktsioonide asendamiseks pidi lammutusega minema ka korteritesse sisse. Sellest tuli oluline lisatööde maht ning jooksvalt pidi ühistu võtma lisalaenu tööde lõpetamiseks.

3. Seinte avamisel selgunud kahjustused

Kandvate konstruktsioonide asendamiseks ja proteesimiseks telliti eksperthinnang Ooden OÜ-lt ja sõlmede joonised insener A. Danililt. Tänaväärse maja pööningule paigaldati lisatoestus, proteesiti mädade laetalade otsad. Põhjapoolsel otsaseinal kraabiti maha putukatest kahjustatud pehme puit ja paigaldati lisakarkass seina toetuseks ning liiga õhukeseks jäänud seina soojustamiseks. Akende vahetusega olid mitmes kohas rikutud tenderpostid, seal paigaldati uued püstpostid rõhtpalkseinte välja vajumise takistamiseks. Enamik konstruktsioonide asendusi tehti palgiga, kas kogu seina paksuses või pindmiste kahjustuste puhul pool-poollega. 1.maja tagumise trepikoja varisemisohtlikud püstpalkseinad asendati puitkarkassiga. Kokkuvõttes kardetust paremas seisus oli hoovimaja lõunapoolne tihedalt metsviinapuud täis kasvanud sein. Kuigi väädid olid laudise vahedes ja laudise all tuulutuspilus, ei olnud seinal üldse niiskuskahjustusi, nagu enamasti sel puhul arvatakse.

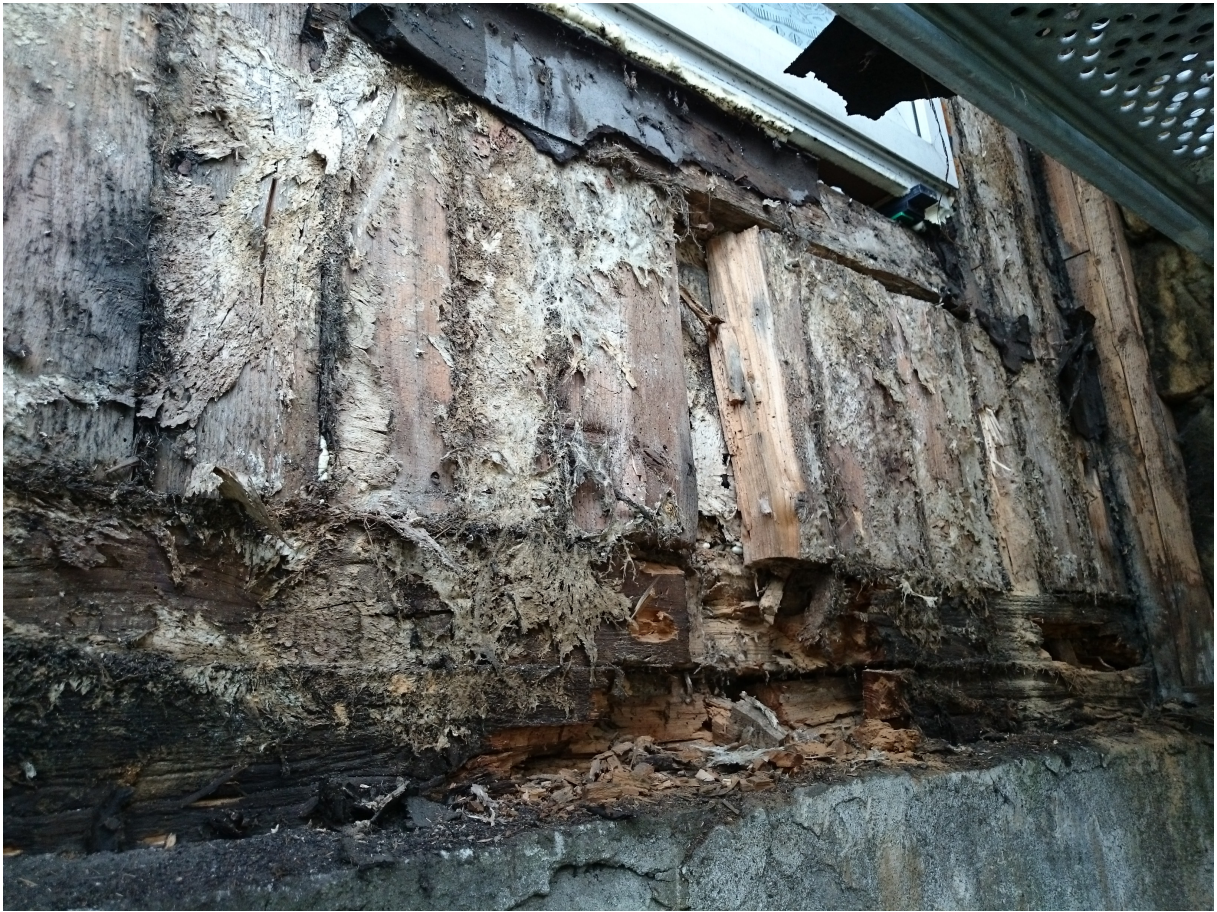
4. Majavamm hoovimaja lääneküljel

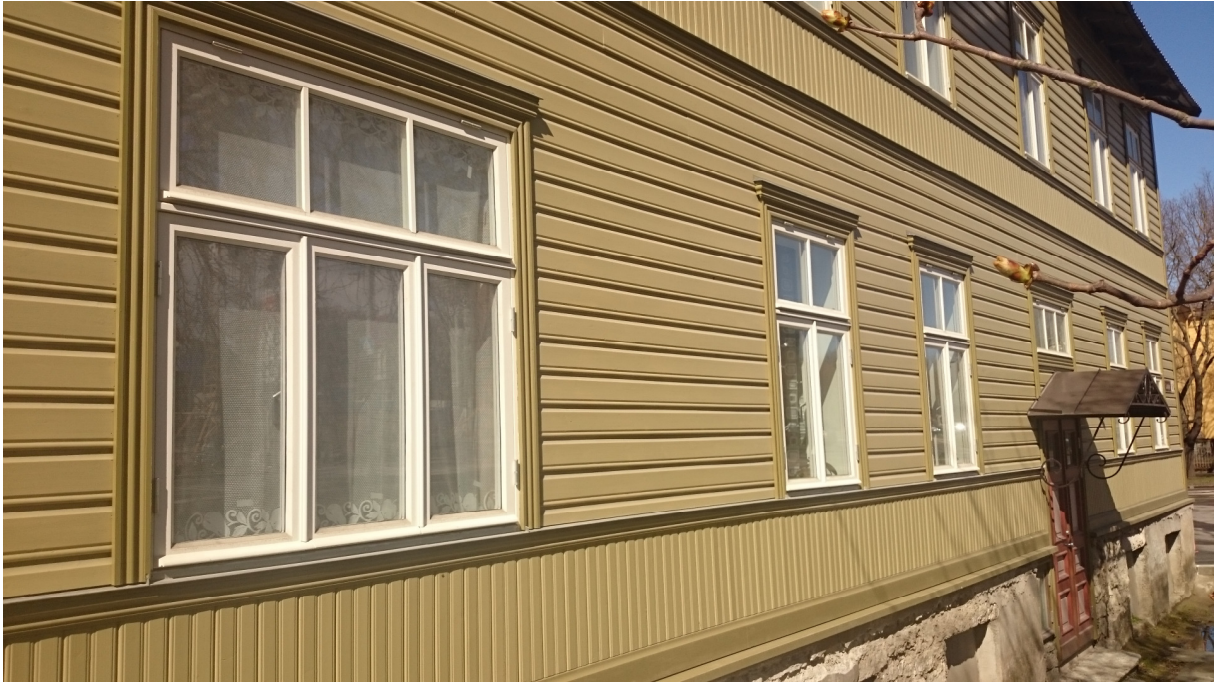
Kõik aknad vahetati välja ainult tänavamaja tänavaküljel, ehk kõige nähtavamal fassaadil. Teistel külgedel uuendati ühisruumide (pööningud, trepikojad) aknad. Kõik uued aknad on ühekordse välja avaneva puitraamiga, kuna elanikud polnud nõus topeltraamidega akendega ebamugavale kasutusele ja liiga töömahukale hooldusele viidates. Siiski on uued aknad üsna originaali sarnase ilmega, kuna on välja avanevad ja hinged on väljast näha. Mitmeosaliste akende konstruktsioon on samuti sarnane algsele, kahese jaotusega raamid sulguvad raamiraami peale ilma keskmise vertikaalse impostita. Kolmese jaotusega raamidest keskmine on lengi fikseeritud ja külgmised sulguvad selle peale, samuti ilma vahepostita.

5. Mitmeosalised aknad on ilma vertikaalse impostita

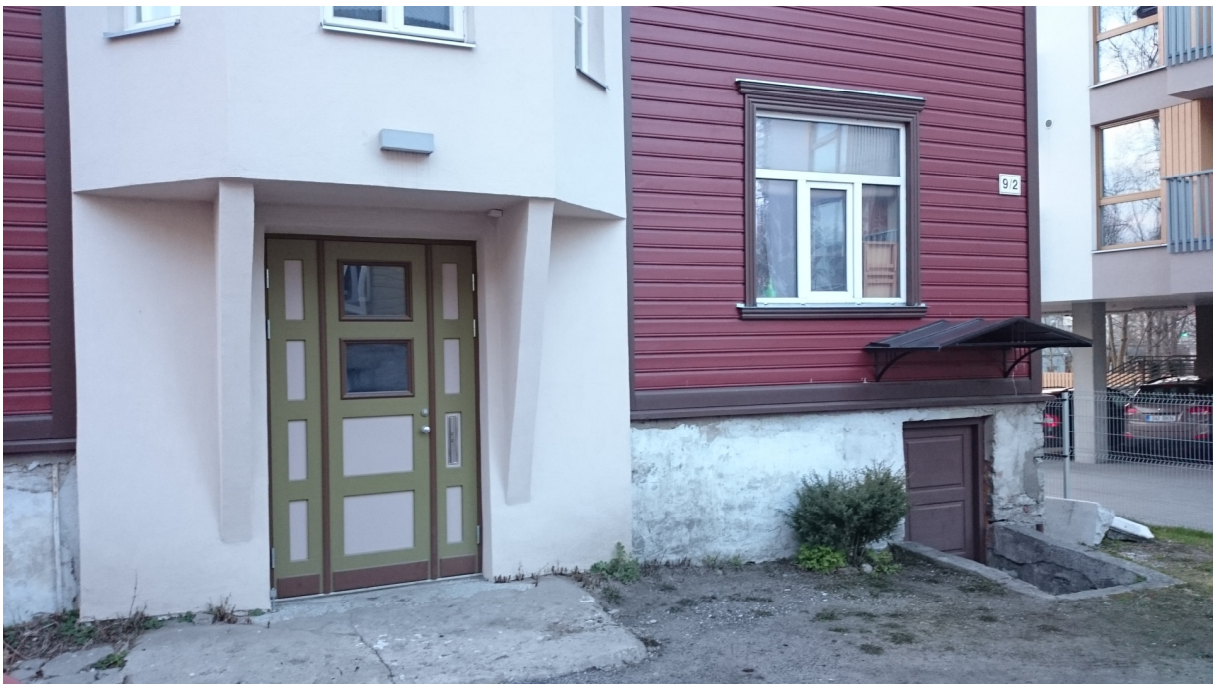
foto järgi kahe võrdse poolega siledate ruudukujuliste tahvlitega. Uus uks sai mugavuse huvides siiski tehtud ühe laia lehe ja kitsa külgosaga. Tahveldus ja liistud jätavad mulje kitsast keskmisest uksest kahe külgosaga. Analoogseid näiteid on sarnastel majadel palju. Tänav- ja hoovimaja erinevat vanust rõhutades on esimese maja ukсед faasitud tahvlitega, tagumisel majal aga siledate tahvlitega.

6. Hoovimaja uue jaotusega trepikoja uks ja keldri sissepääs
