## TALLINNA TÜÜPI PUITMAJA RENOVEERIMISLAHENDUS

Magasini 3a, Tallinn, Harjumaa

2016/2017. õ-a. Arhitektuuri konserveerimise ja restaureerimise täiendkoolituskursuse lõputöö

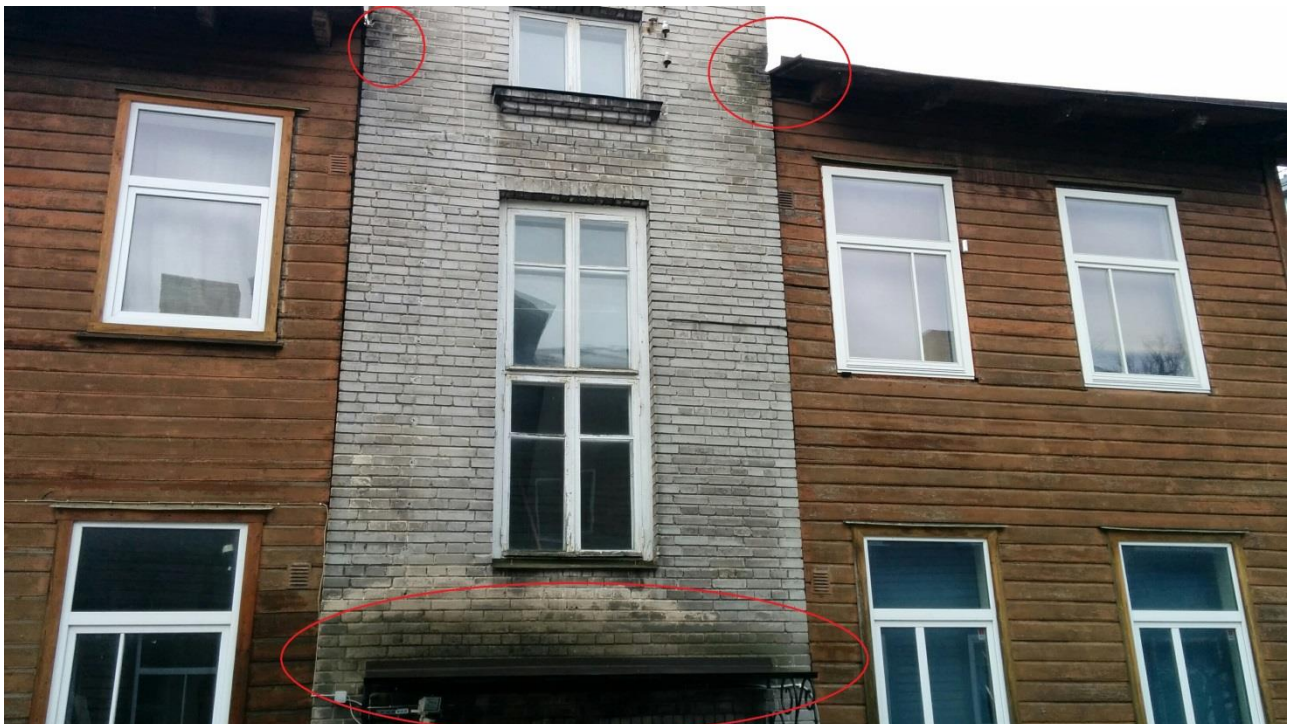
Tellismüüritise põhilisteks kahjustuseks on silikaattellise niiskuskahjustused. Kõige suuremad kahjustused esinevad katuse ja seina ühenduskohas ning välisukse ning varikatuse ümbruses. (Vaata foto 2.) Antud kahjustused on põhjustanud vihmavees ärajuhtimissüsteemi puudumisest. Varikatuse kohal on näha efloresentsi, mis tekib, kui sein kuivab ja vee aur tungib seinast välja ning selle abil liiguvad soolad müüri pinnale.

Foto 2. Telliskiviseina kahjustused, autori foto.

Telliskivimüüri renoveerimiseks tuleb katuseservas ja varikatuse kohal olevate kahjustunud kivid asendada uutega. Sooladest kahjustunud kohtadel tuleks takistada soolade edasine levik kasutades elektrolüüsi ja elektrofreesi meetodeid. Kui antud lahendustega ei saavutata soovitud tulemust tuleb spetsialistidega konsulteerida ja kaaluda inekteerimise. Kivide asendamiseks tuleb müüritist ajutiselt toetada metallsillustega.

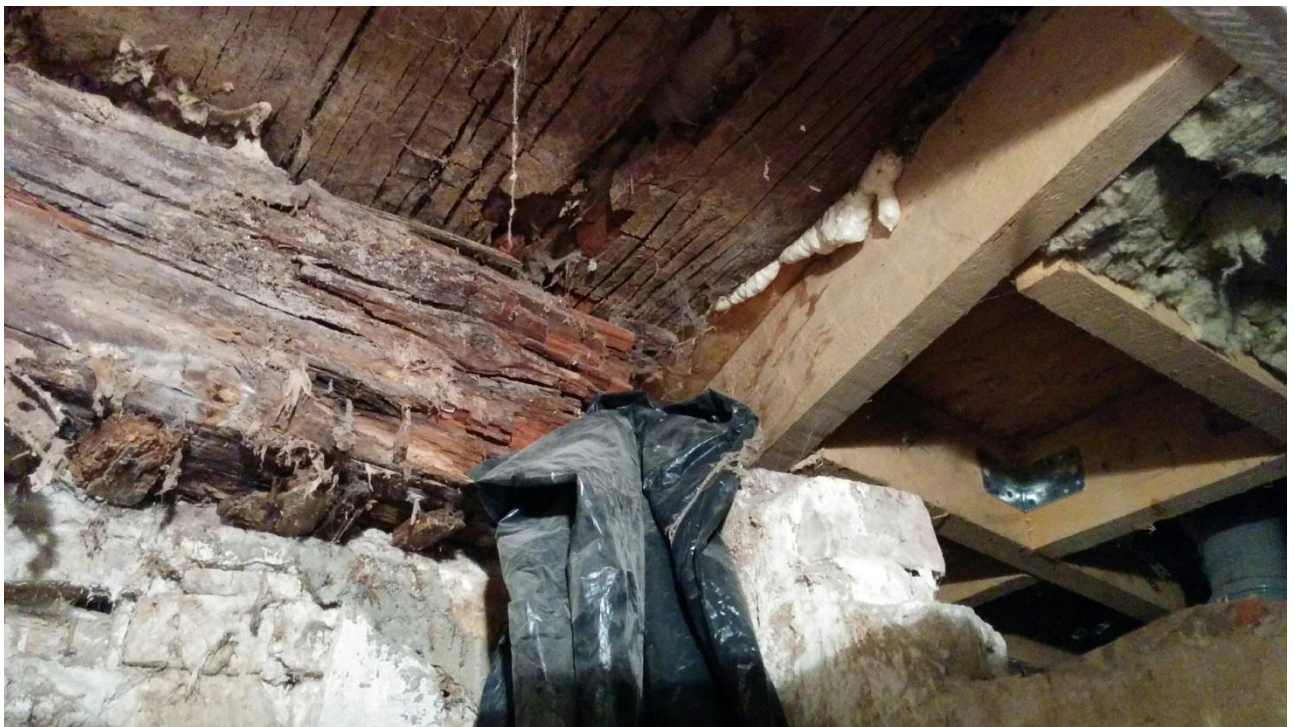
Foto 3. Puittala kahjustused, autori foto.

Hoones esineb seene, bakteri või putukate kahjustusi, eriti keldri ja pööningupiirkonnas, sest antud piirkondades on väga niiske ja see on seente arenemiseks väga soodne. ( Vaata foto 3)

Renoveerimist tuleks alustada kandvate talade ja seinaelementide kahjustatud osade välja vahetamisega ja proteesimisega. Kui võimalik, siis piirduda ainult kohtparandustega, et säilitada võimalikult palju originaal konstruktsioone. Keldris asendada ajutised kandevkonstruktsioonide paranduslahendused.

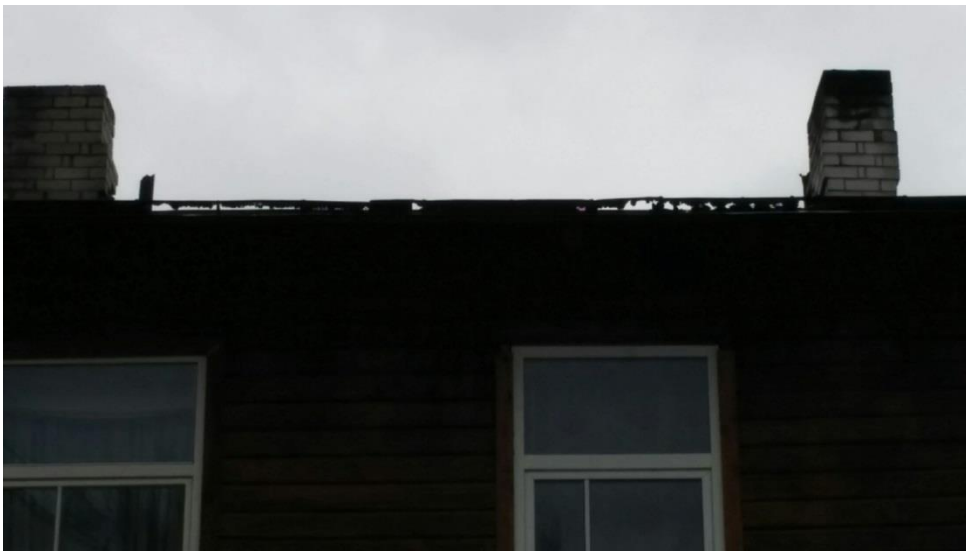
Antud hoonel on viilkatus. Katusekatteks on valtsplekk mis on korrodeerunud ja millel puuduvad ülespöörded. Antud hetkel on kanalisatsiooni õhutustorud viidud vaid katuse alla, kus tuleb lisaniiskus katuse alla ja kahjustab puitkonstruktsioone. (Vaata lisa 8) Lisaks on läbiviigude ümbrused ebatihedad, mille tulemusena on sarikad ja roovid tõsiseid niiskuskahjustusi saanud. (Vaata lisa 10)

Foto 4. Katus, autori foto.

Vastavalt ilmastikule vajadusel ehitada tööde teostamise ajaks ajutine telk, mis tagaks tööde teostamise ajaks kuiva keskkonna. Rajada kanalisatsiooni õhutustorude läbiviigud katusele. Eemaldada vana katusekatte materjal ja roovitus. Toestada katusekonstruktsiooni ning vahetada välja kahjustatud sarikad. Paigaldada aurutõke, roovitus ning uus plekk-katus ning teostada vajalikud ülespöörded katusekattematerjalist väljaulatuvatele osadele. Erilist tähelepanu tuleb pöörata läbiviikude ümbruste tihendamisele.

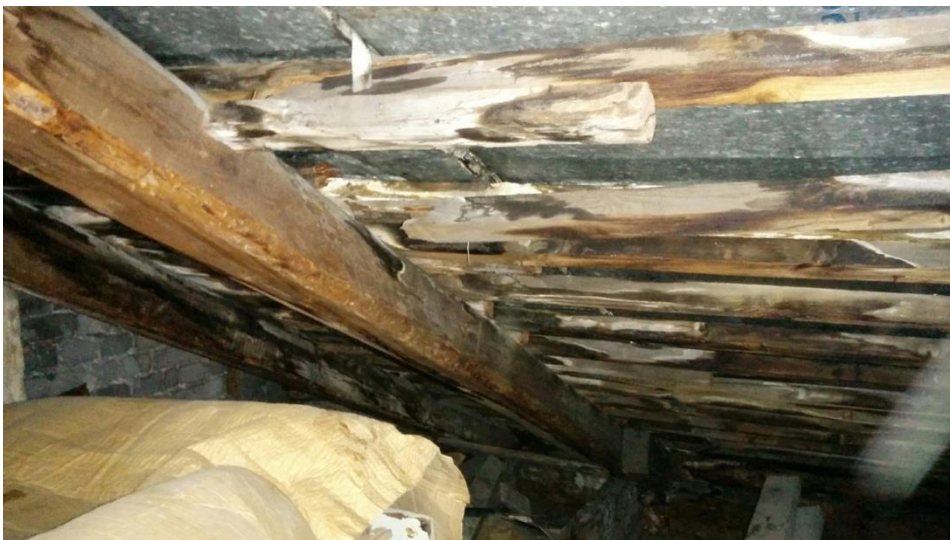
Foto 5. Katusesakrikate ja roovituse kahjustused, autori foto.

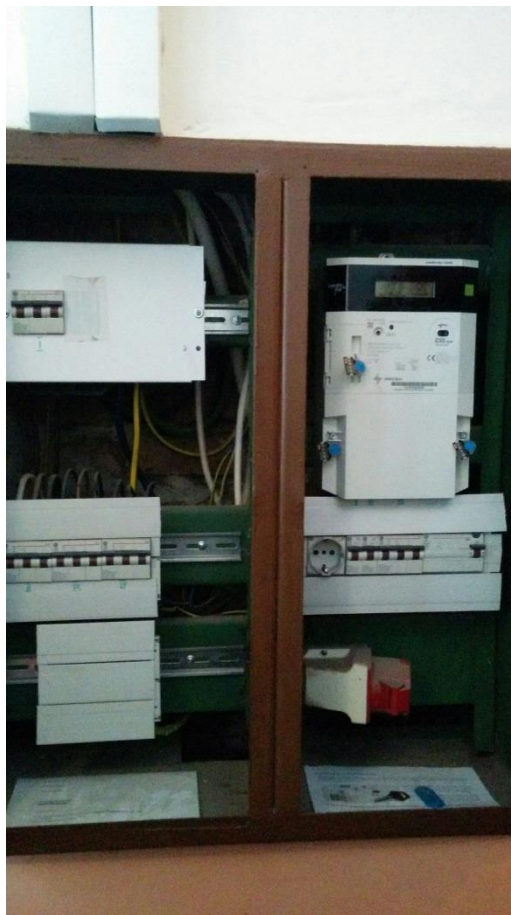
Foto 6. Kaasajastatud elektirikilp, autori foto.

Tugev- ja nõrkvool on hiljuti renoveeritud ja vajab eksperdi visuaalset hinnangut.

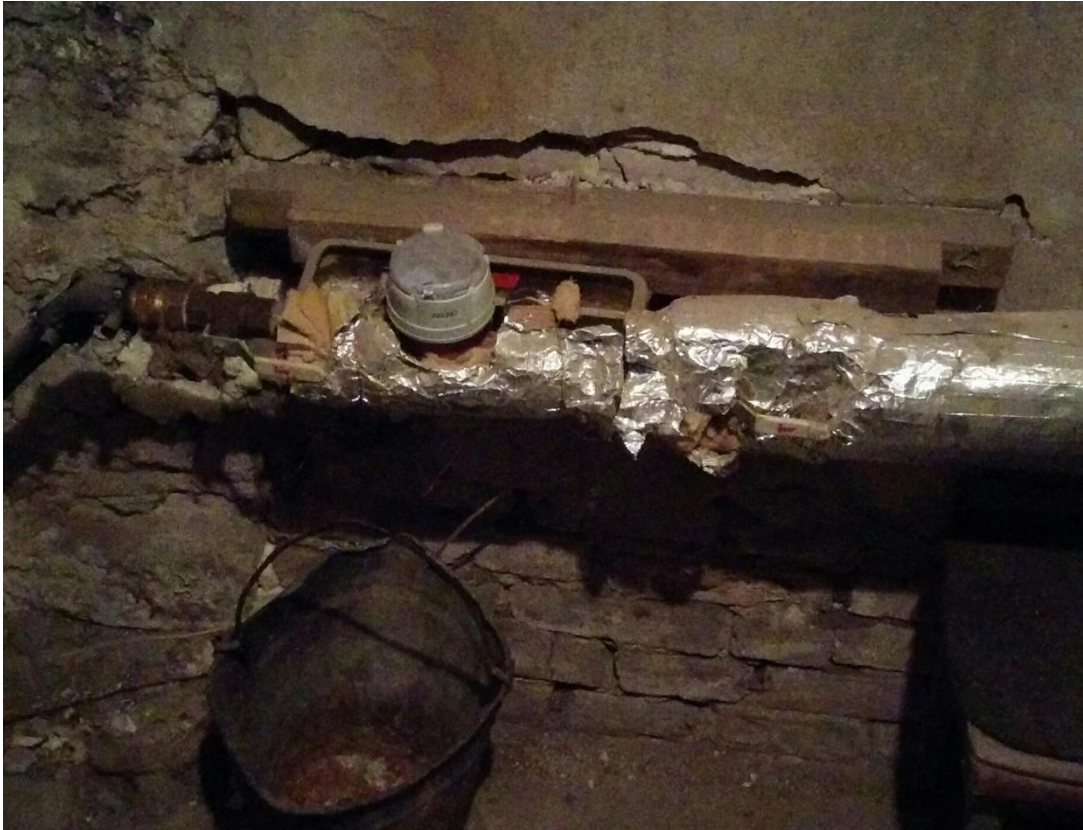
Maja ülevaatusel selgus, et osad korterid on mingis osas kanalisatsiooni ja veetorustiku vahetanud. Veetorude isolatsioon puudus või oli halvasti teostatud ning torude ühendused tilkusid. Hoone vee ja kanalisatsioonisüsteem on ühendatud linnatrassidega.

Foto 7. Veemõõdusõlm, autori foto.

Vee ja kanalisatsioonitorustikule tuleb teha ekspertiis, mis osas saab säilitada olemasolevat torustikku ja mis tuleb välja vahetada, vajadusel olemasolevad torud uuesti isoleerida. Juhul kui küttesüsteem asendatakse tsentraalse gaasikatlaga, tuleks seda kasutada ka tarbevee soojendamiseks.

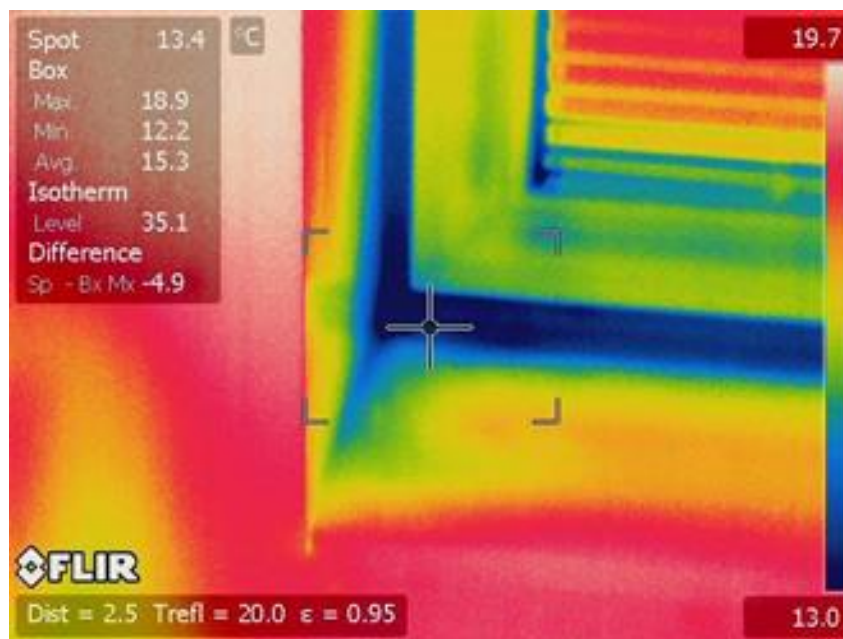
Foto 8. Termokaamera pilt, autori foto

Termokaamera pildilt on näha, et minimaalne temperatuur aknasõlmes on 12,2 °C. Välistemperatuur oli 0 °C ning sisetempertuur 21,5°C.

$$f_{Rsi} = \frac{12,2 - 0}{21,5 - 0} = 0,58$$

Tegemist on sellise kohaga, kus võib tekkida hallitus niiskuse kondenseerumisest, sest temperatuuriindeks on 0,58, mis on väiksem kui 0,7. Temperatuuriindeks peaks antud hoonel olema üle 0,8, et vältida hallituse teket, sest tegemist on kortermajaga, millel on halb ventilatsioon.

Fassaadi renoveerides tuleb asendada olemasolevad plastikaknad kahekordsete puitakende vastu, et taastada võimalikult originaalne välisilme. Puitaknad paigaldada soojuskihti, et elimineerida külmasillad.

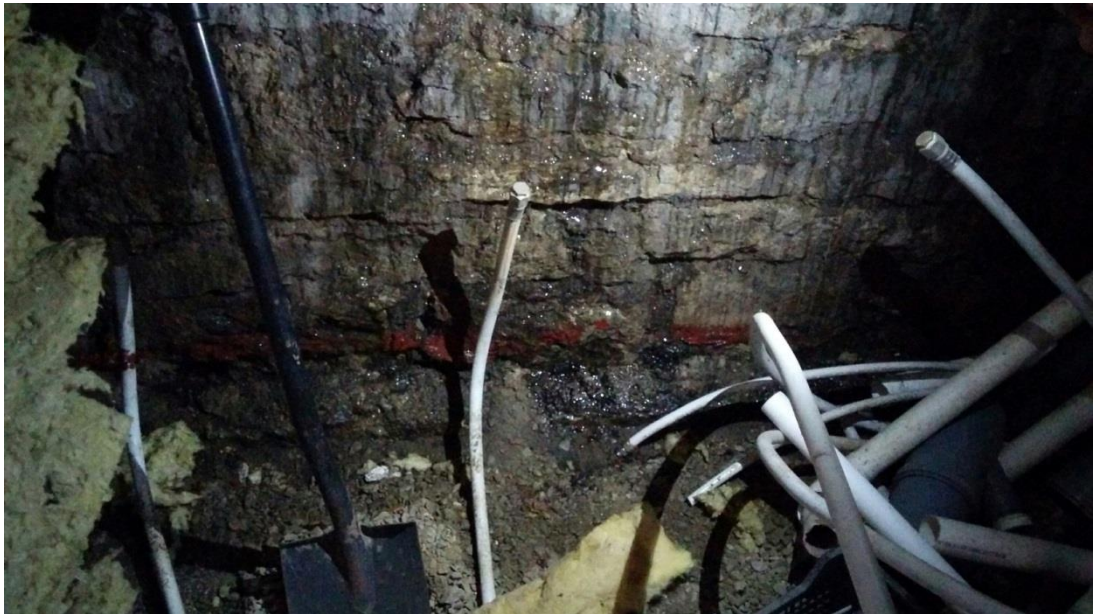
#### Lisa 4

Teostades keldris esialgset visuaalset uuringut on tuvastatav pinnases oleva vee ja niiskuse tungimist läbi vundamendi müüri. ( Vaata lisa 4.) Vee tungimise keldrisse põhjustab arvatavasti kõrge pinnasevesi, drenaaži, hüdroisolatsiooni ja panduse puudumine. Sokli visuaalsel uurimisel sisepinnal suuremad praod puudusid.

Foto 12. Niiskunud keldri sein mis viitab drenaaži puudumisele ja kõrgele pinnaseveele. Lisaks viitab niiskunud keldri sein asjaolule, et vihmavet ei juhita maja vundamendi juurest ära, autori foto.

Vundamendi kõrvalt tuleb pinnas eemaldada ja müüritisele kanda vööp- või rullhüdroisolatsioon. Kuna esimese korruse elanikel on soov keldrikorrus kasutusele võtta eluruumina, on soovitatav vundament ning sokli osa katta soojustusega ja sokkel krohvida. Kõrge pinnasevee olemasolul tuleb

rajada drenaazi süsteem ja vajadusel inekteerida. Müüritise vahel olev lahtine mört 3-5 cm ulatuses eemaldada ja asendada uuega.

Tulevikus sarnase olukorra ärahoidmiseks tuleb rajada toimiv vihmaveesüsteem, millega juhitakse vesi maja vundamendist kaugemale. Vihmaveetorud tuleb paigaldada seinast vähemalt 12 cm kaugusele, et vältida seina märgumist. Lisaks tuleb anda maapinnale majast eemale olev kalle, et maja ümbruses olev vesi voolaks majast eemale. Vesi ei tohi valguda maja poole ega imbuda pinnasesse vundamendi läheduses.

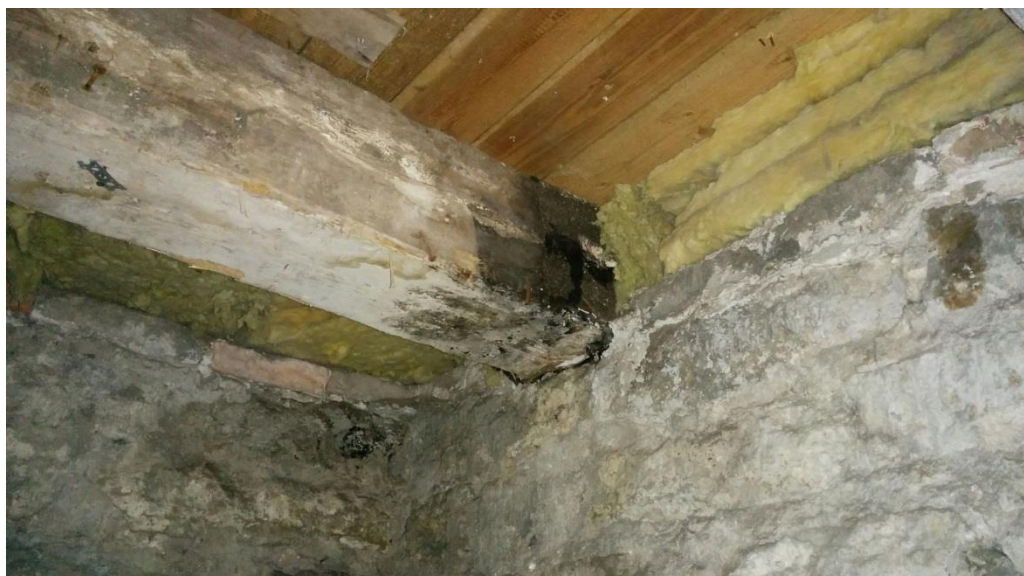
#### Lisa 5

Keldris asuvate kandvate talade otsad on kokkupuutes vundamendi müüritisega, millel puudub hüdroisolatsioon ja selle tulemusena tungib niiskus talasse. ( Vaata lisa 5) Sokli peal asetsevad seinapalgid on otseses kokkupuutes vihmaveega kuna veenina on ära mädanenud ja puitkonstruktsioonid ei ole eraldatud kivikonstruktsioonidest. Lisaks on teostatud ajutised ja ohtlikud kandvate konstruktsioonide parandused ja toetuse lahendused. ( Vaata lisa 7)

Foto 13. Põranda kandev tala toetub otse kivimüürile, autori foto.

Sokli peal asetsevad seinapalgid eraldada kivikonstruktsioonidest kasetohuga või tõrvapapiga.

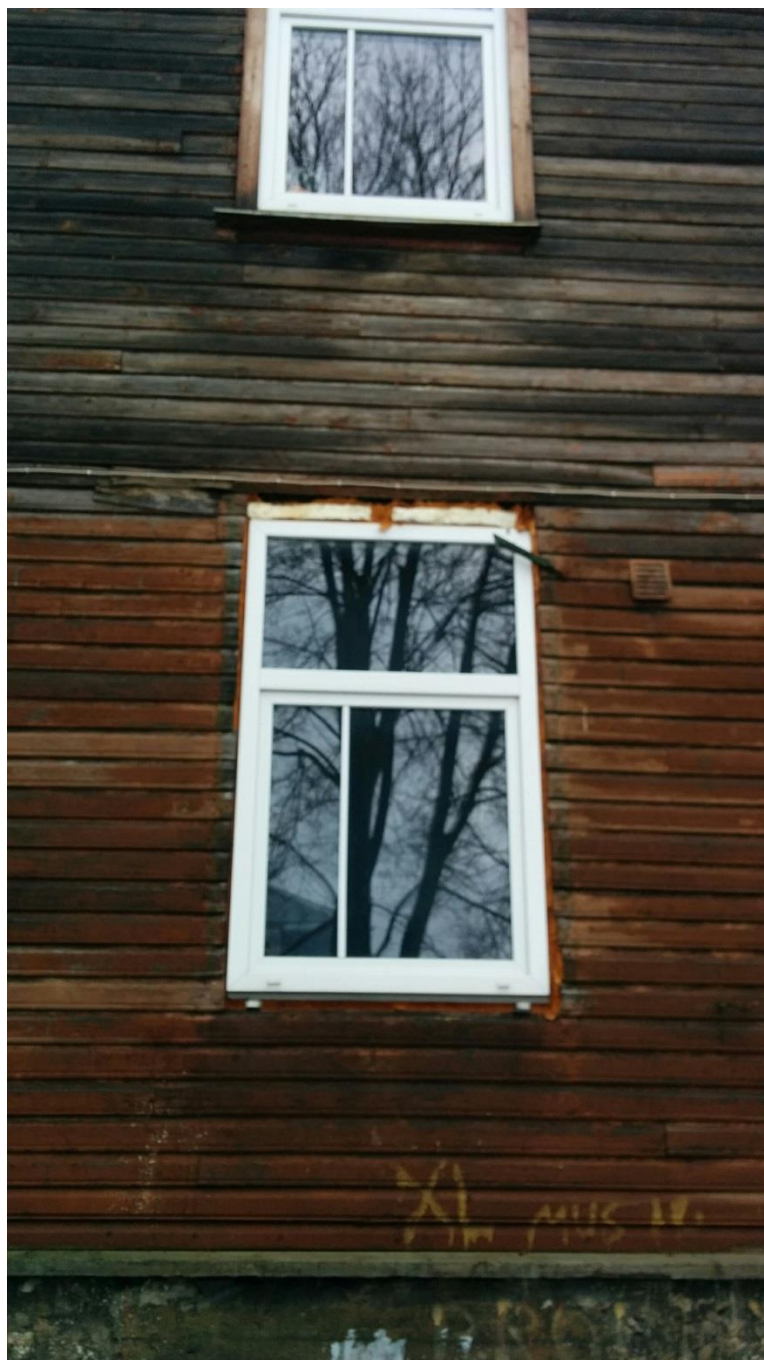
## Lisa 6

Voodrilaua esinevad niiskuse-, uv-kiirguse- ja värvikahjustused. (Vaata lisa 6.)

Fassaadi kahjustused on tingitud voodrilaudade ebapiisavast hooldusest ja vihmaveesüsteemi puudumisest. Väga halvas seisus on ka tilgalaud. Tilgalaud on läbimädanenud või kohati lausa puudub.

Foto 14. Voodrilauaal esinevad niiskuse-, uv-kiirguse- ja värvikahjustused, autori foto.

Fassaadi voodrilaua kahjustused on liiga intensiivsed, et renoveerida voodrilauad. Voodrilaua asendamine võimaldab näha kõikide välisseinte palkide olukorda. Voodrilaua asendamisel tuleb tellida uus tolele ajastule kohane voodrilaud mille tüüpiline laius jäi vahemikku 120-150mm.<sup>6</sup> Voodrilaua täpne profiil tuleb kooskõlastada Muinsuskaitseametiga. Voodrilaud peab olema hõõveldatud. Voodrilaud värvida võimalikult ligilähedase tooniga mis ta praegu on ehk rauapruuni värvi. Täpse värvitooni koodi määrab arhitekt.

Voodrilauda vahetades, tuleb paigaldada uus soklipealne veelaud. Veelaud peab ulatuma vähemalt 3-5 cm soklist ettepoole. Veelaud katta pelikga tagamaks tema pikajaline kestmine.

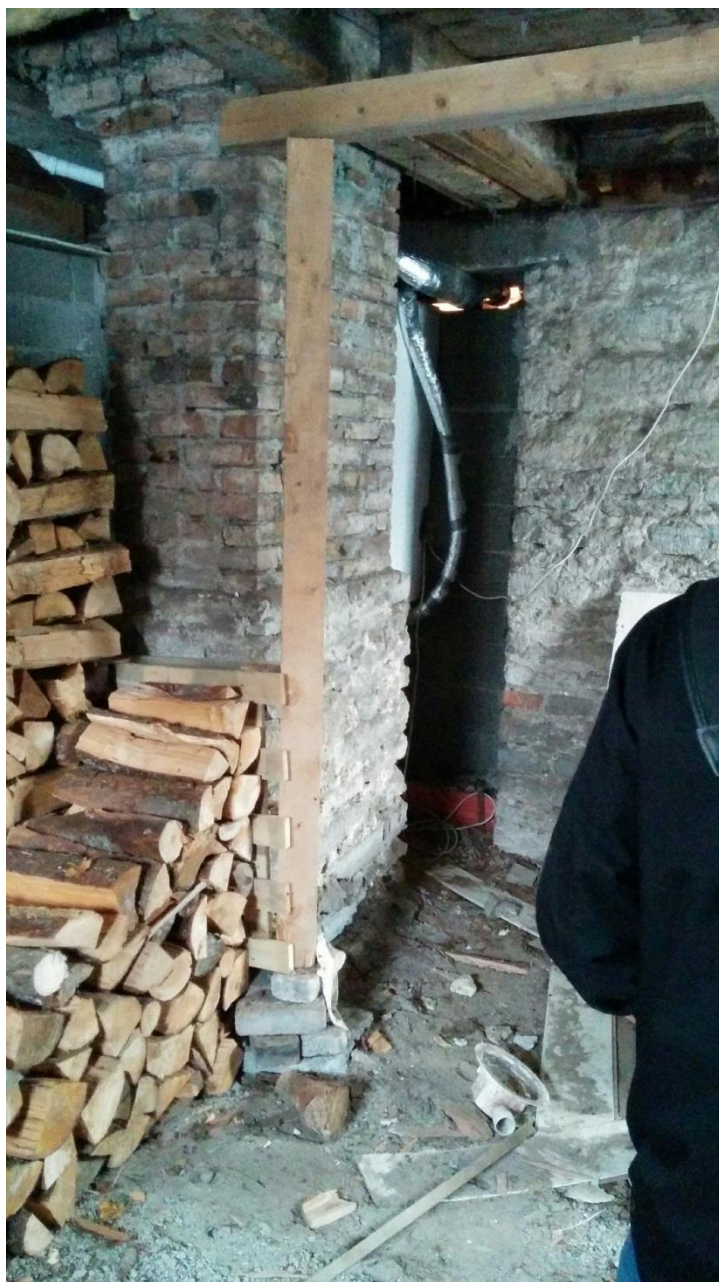
## Lisa 7

Foto 15. Ohtlik ajutine toestus mis toetab põranda kandetala, autori foto.

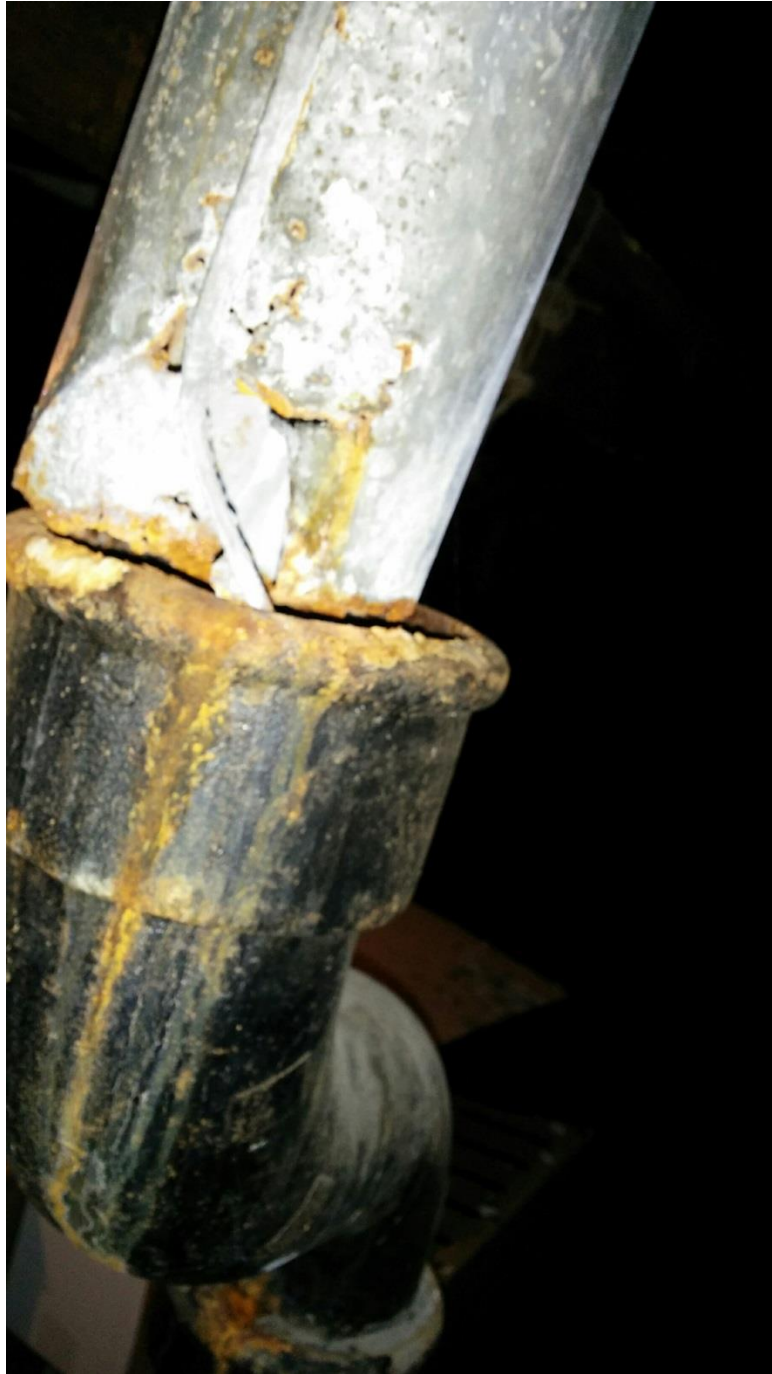
## Lisa 8

Foto 16. Kanali toru õhutus on toodud põõningule, läbiviiku katusest ei ole teostatud. Kogu niiskus koguneb katuse alla, autori foto.

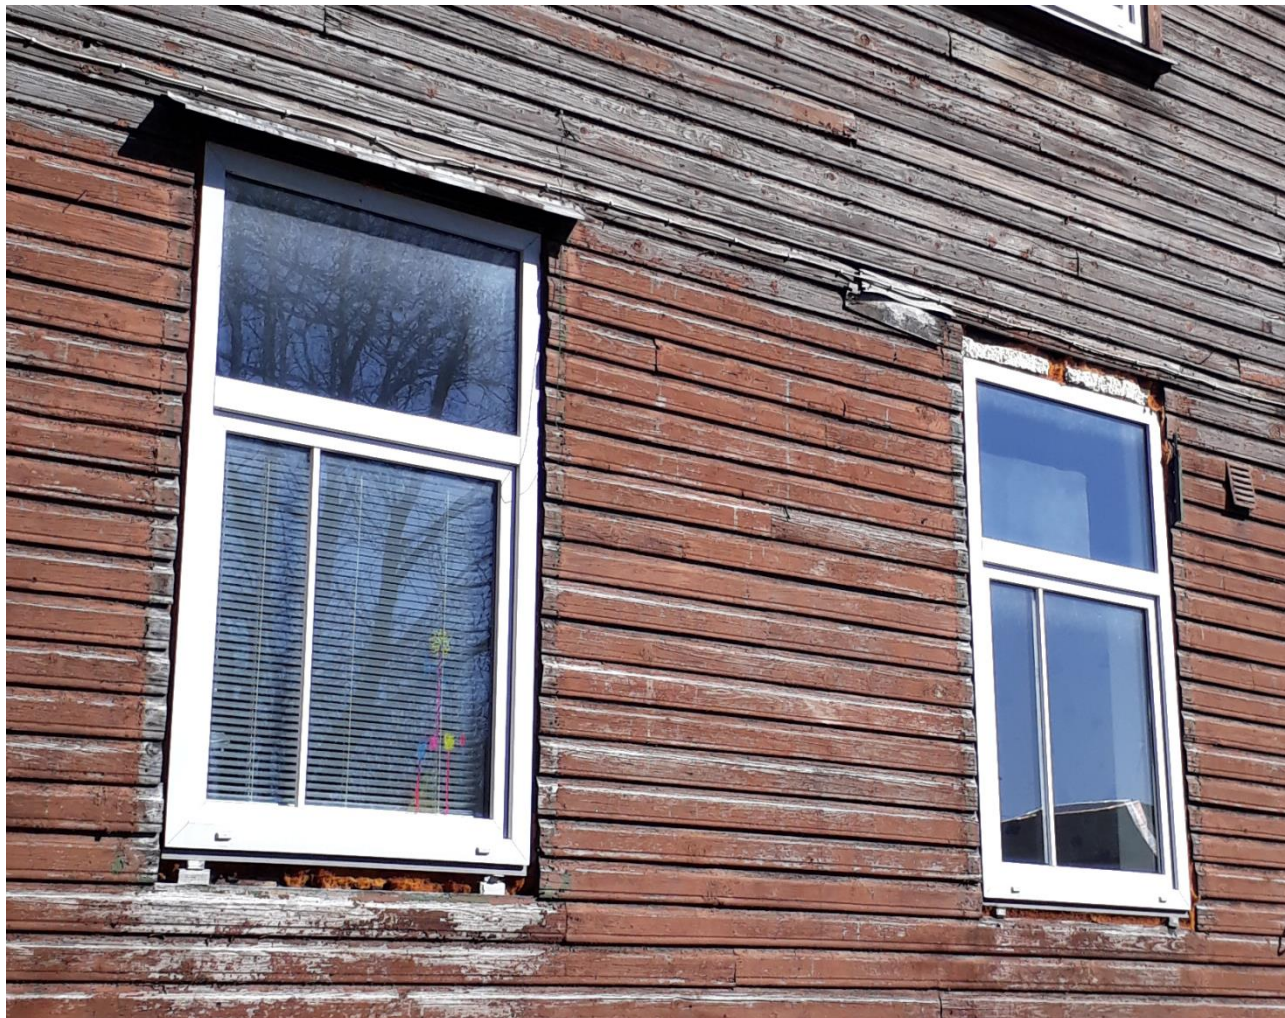
## Lisa 9

Antud hetkel on tervel hoonel vahetatud originaalsed puitakanad ühesuguse klaasijaotusega plastikakende vastu. Kuna ühteski ajaloolises allikas ei kajasta, millise klaasijaotusega on esialgsed aknad olnud, siis uued puitaknad teha olemasolevate plastikakende klaasijaotuse järgi. (Vaata lisa 9.) Akende uute puitakende klaasijaotus tuleb kooskõlastada Muinsuskaitseametiga.

Foto 17. Olemasolevad plastikaknad, autori foto.

Uute akende paigaldamisel tuleb paigaldada ka aknaplekid, mis praegusel hetkel puuduvad. (Vaata lisa 9.) Aknaplekide paigaldamine juhib vee fasaadist eemale ja tagab fassaadi pikema eluea.

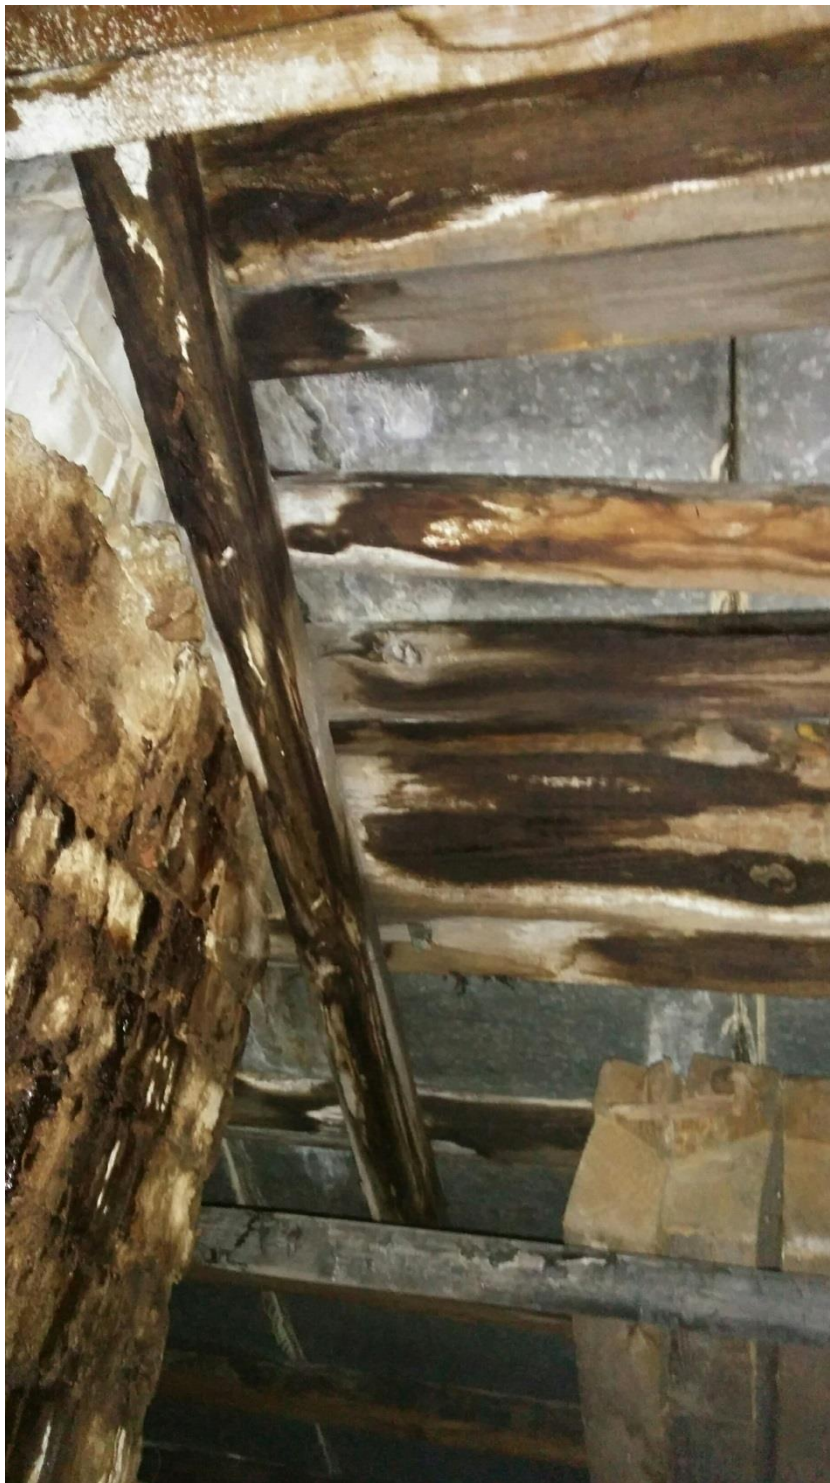
**Lisa 10**

Katuse sarikate ja roovide kahjustusi on põhjustanud katuse ebapiisav tihendamine, soojustuse ja aurutõkke puudumine. Lisaks on läbiviigud tehtud ebatihedad, mille tõttu läbiviikude läheduses asuvatel sarikatel on kergesti eristatavad veekahjustused. (Vaata lisa 10.)

Foto 17. Halvas seisus katuse sarikad korstna ümbruses, autori foto.

Katuse sarikate ja roovide olukorda tuleb väga kriitiliselt hinnata ja kahjustunud osad välja vahetada. Vajadusel kõik sarikad vahetada ja kaitsta vee ja niiskuse sattumist sarikatele.
