**Lapi talu aidahoone tehnilise seisundi analüüs ja ettepanekud
restaureerimistöödeks**

Lapi talu, Auksi küla, Viljandi vald, Viljandi maakond
(katastritunnus 71501:001:0031 ja 71501:001:0032)

2016/2017 õppeaasta
Arhitektuuri konserveerimise ja restaureerimise täiendkoolituskursuse lõputöö

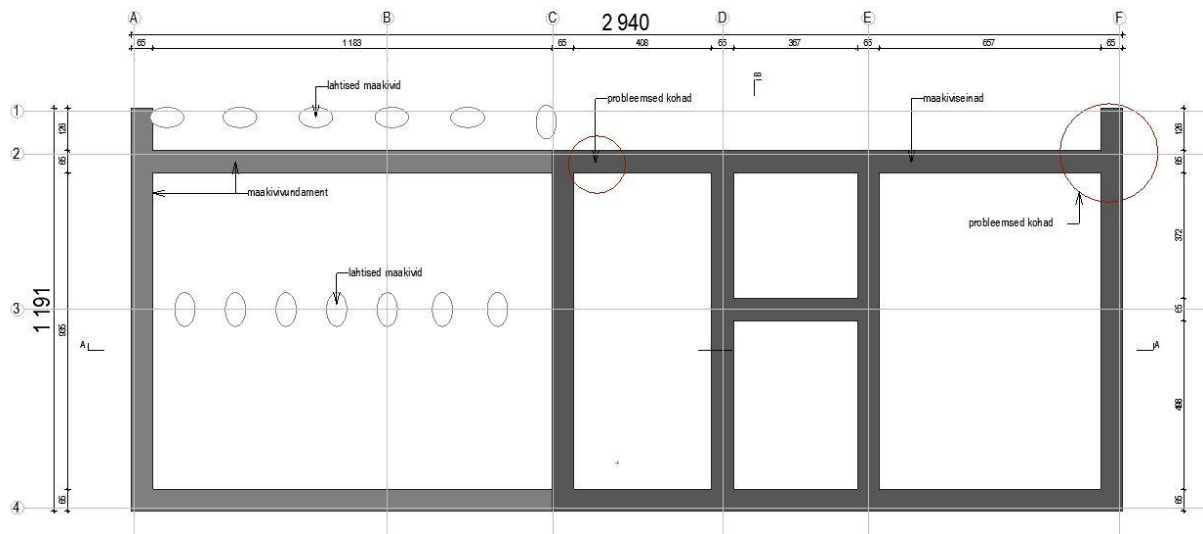
43. Vundamendi plaan. Heledama halliga on märgitud palkseinte all olev vundament, tumedam on maakiviseinte alune osa. Lahtised kivid on märgitud ovaaliga. Probleemsed kohad on tähistatud punase ringiga.

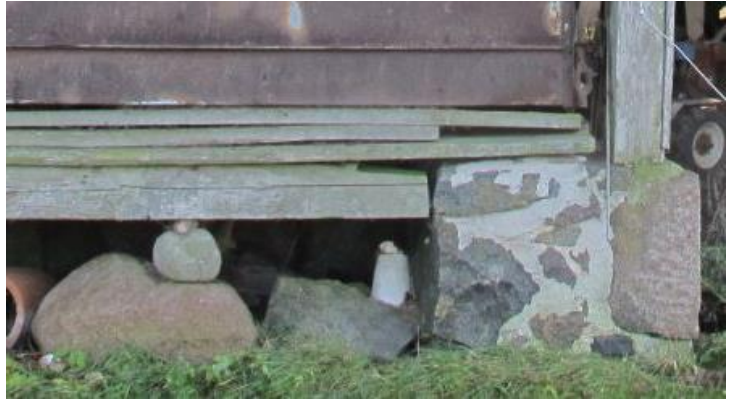
45. Aida esise terrassi vundament põhjafassaadil

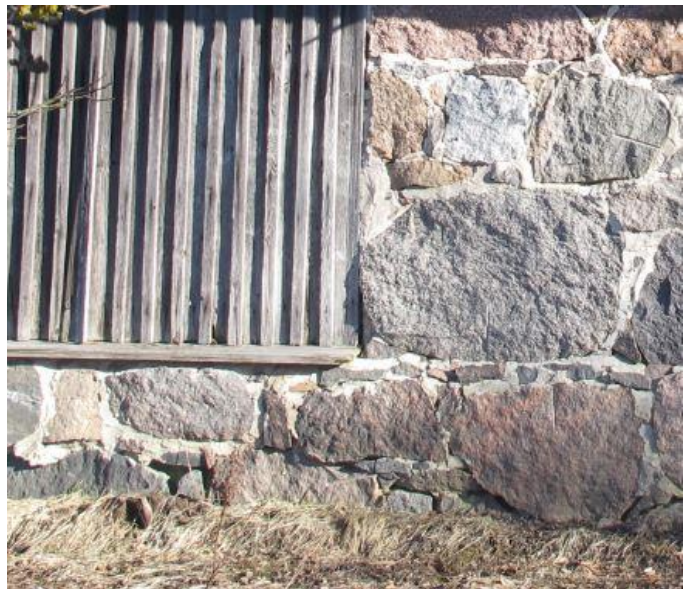
Lõunaseina maakividest osa vundament endub ülejäänud seinast paari cm võrra (ill 44). Lääne- ja lõunapoolsed palkseinad on kaetud vertikaalse laudisega. Vundamendi kohal on veelaud.

46. Vundament hoone lõunafassaadil

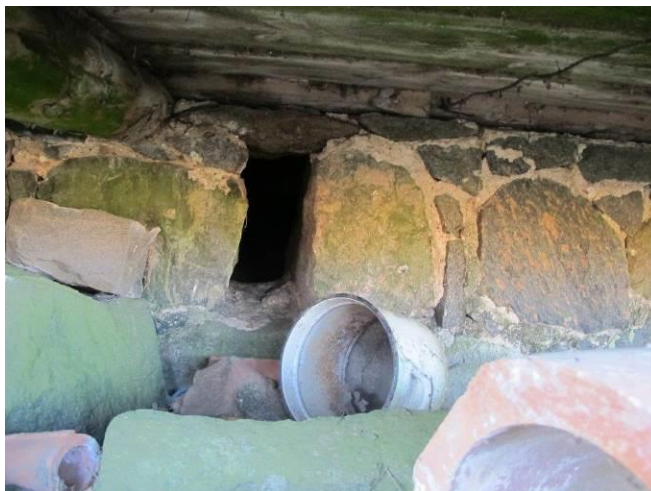
48. Vundamendi tuulutus teljel 2, palkseinte all

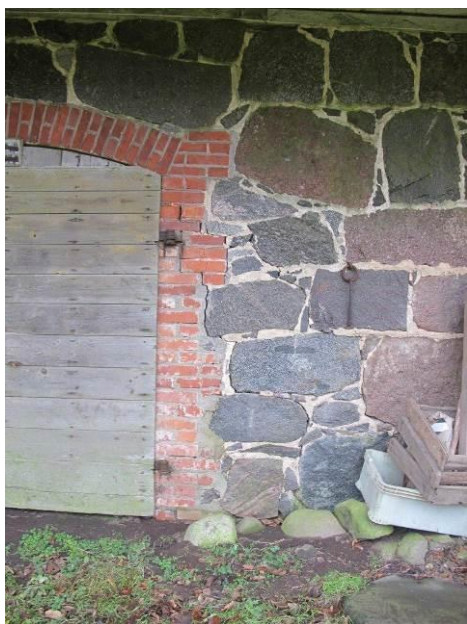
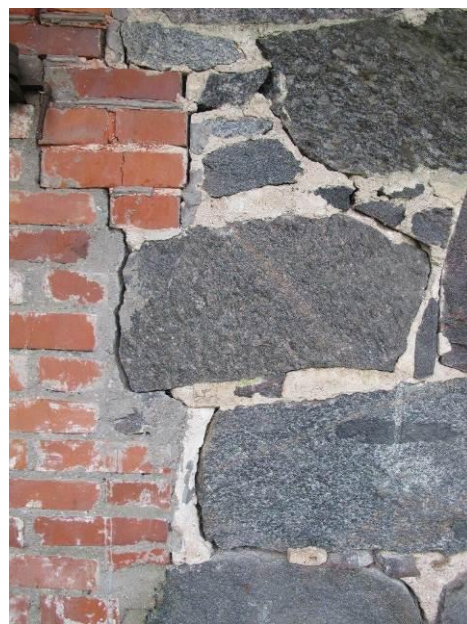
1. Praod maakivi seinas kahes kohas – hoone põhjafassaadil vankrikruuri ukse kõrval ja hoone kirdenurgas. Kirdenurka on parandatud – maakivi sein on osaliselt uuesti üles laotud ja paigutatud silikaattellistega. Mälestuste kohaselt sõitis kolhoosi ajal auto seina vastu.⁸
2. Mõnes kohas esineb vetika- ja samblakahjustusi. Taimsed kahjustused muudavad märgudes ja kuivades oluliselt ruumala ja lõhuvad sellega materjale.
3. Vundamendi ja puitseinte ühenduskohas olev veelaud vajab asendamist.

49. Probleemne põhjafassaad

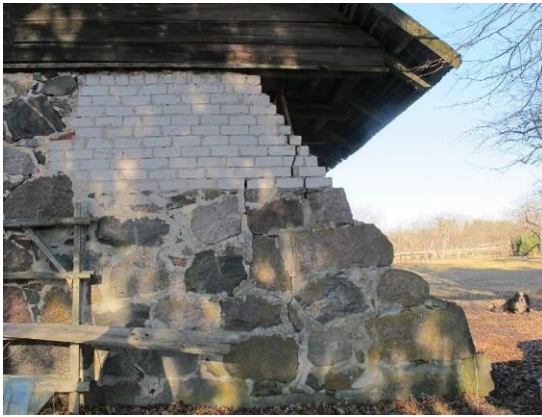
50. Probleemne põhjafassaad lähemalt

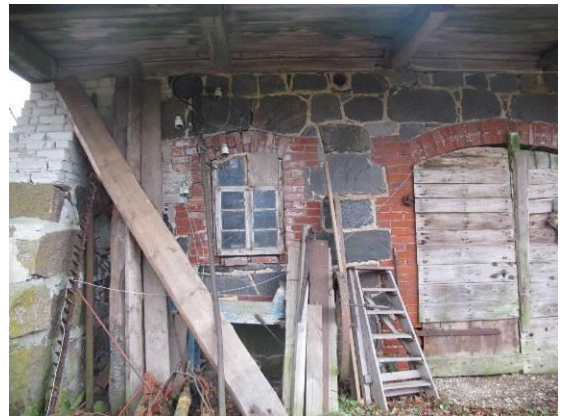
51. Probleemne kirdenurk – idafassaad

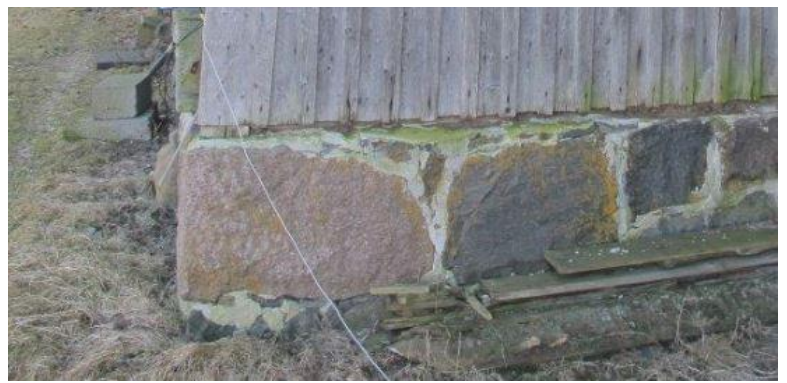
53. Veelaud hoone lõuna- ja läänefassaadil.

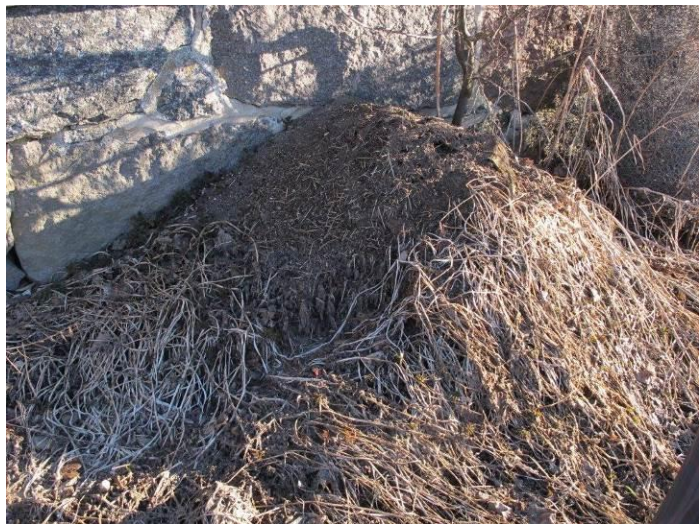
56. Sipelgapesa lõunafassaadil vundamendi ääres

7. Lõunafassaadil on seina ääres sipelgapesa, mis tuleb teisaldada.

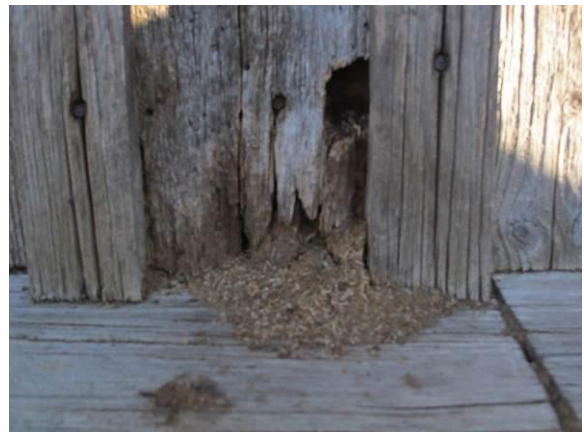
Kahjustatud on palkseintele kinnitatud laudise alumised servad (ill 74); samuti vundamendi kohal asuv veelaud.

74. Laudise kahjustus, lõunafassaad

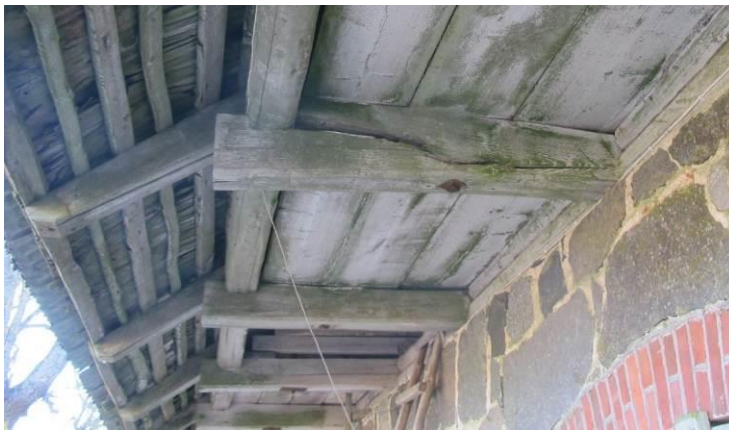
82. Pragunenud tala terrassi kohal

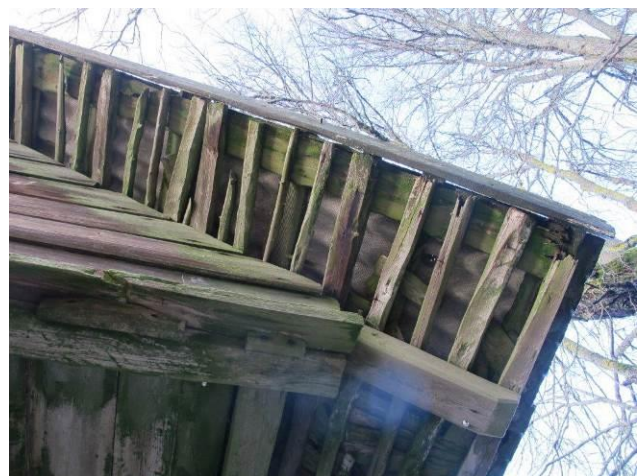
90. Vetikas räästa all

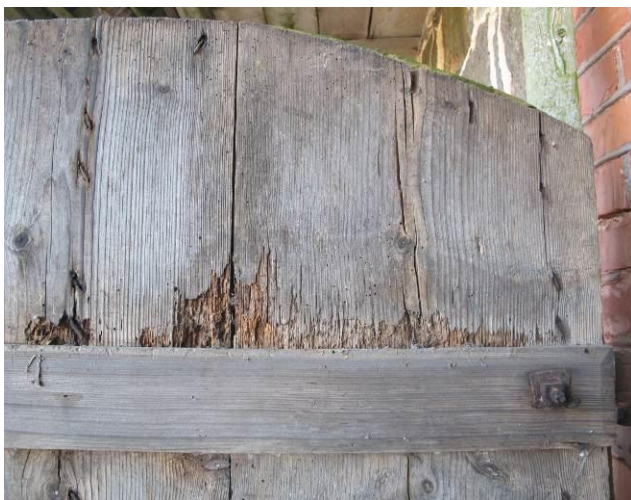
Uste seisukord on hea, akende seisukord rahuldav. Keldriuks on osaliselt puidukahjustusega (ill 99) - putukakahjustus. A-2 aken tundub välimuse järgi hilisem, originaalis sarnanes ta eeldatavasti akendega A-3 ja A-5. A-3 aknal on puudu mõned klaasiruudud. Enamusel akendel on osaliselt puudu kitt.

99. Kahjustatud keldriuks VU-4
