Perekond Kurbatovite hauakabel.

Siselinna kalmistu, Apostlik Õigeusu kalmistu, AN II-1, 4-1, kirstuplats,
Tallinn, Harjumaa.

Arhitektuuri konserveerimise ja restaureerimise täiendkoolituskursuse lõputöö

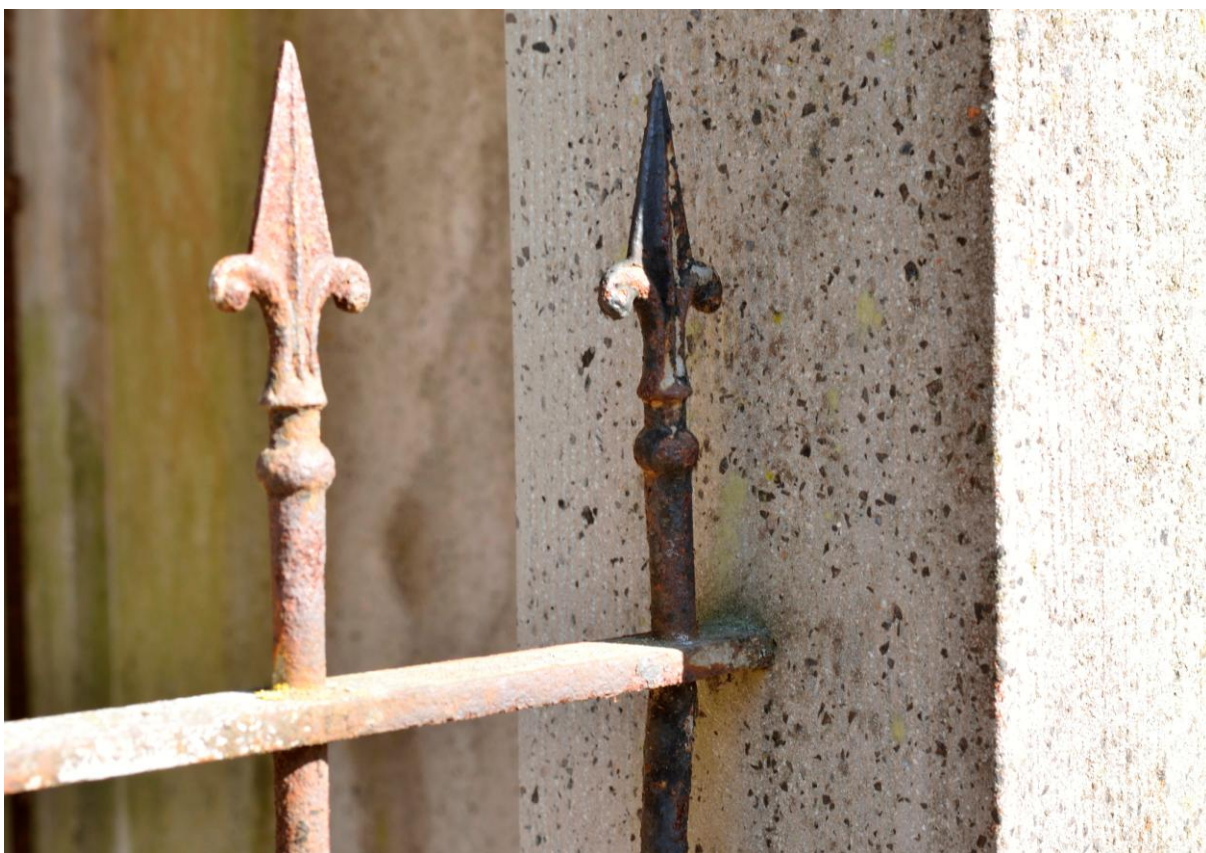
Foto 2. Sellest kuidas sepihvõred on kinnitatud raidkrohviga kaetud betoonseina külge võib järeldada, et betoonsein kaeti raidkrohviga peale sepihvõrde paigaldamist.

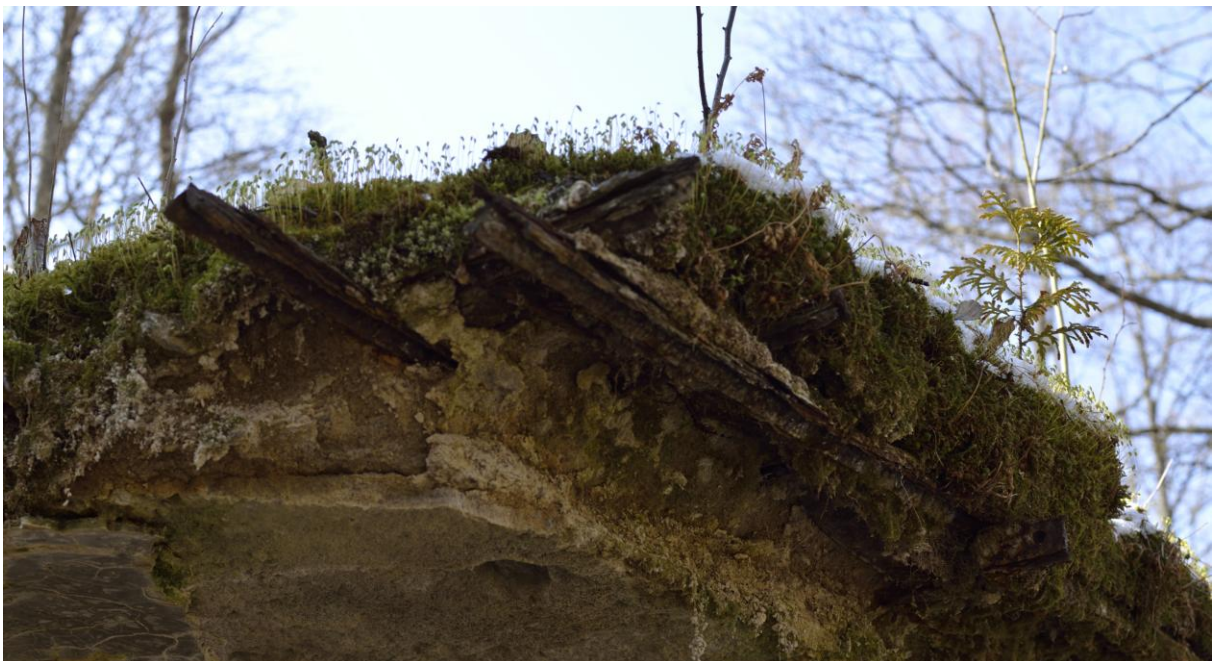
Foto 5. Raudbetooni seest kahjustuste tõttu nähtavale tulnud vinkelrauast sarrused.

Kogu kabel on valatud raudbetoonist. Terassarrusena on kasutatud vinkelrauda. Betooni sissemõeldud on pandud paekive. Kogu raudbetoon konstruktsioon on väga halvas seisus. Mehaanilistest kahjustustest on näha alla pudenenud katuse pindasid. Katusele on lisaks sellele deformeerunud ebaühtlaseks pinnaks, on täis pragusid ning määrdunud. Kogu objekt on ka vajunud veidi viltu. Bioloogilistest kahjustustest on näha rohevetikat ja katusel kasvavat sammalt koos puudega. Keemilistest kahjustustest on näha stalaktiite, mis võivad viidata kaltsiumkarbonaadi olemasolule, mis omakorda võib tähendada seda, et toimunud on betooni karboniseerumine ja tänu sellele ei ole terassarrused betooni sees enam korrosiooni eest kaitstud. Korrodeerudes paisub raua roostekiht 3-4 korda suuremaks võrreldes tema algse mahuga, mis viib uute pragude tekkeni ja tänu sellele niiskuse ning CO₂ paremale ligipääsule raudbetooni sisemusse mis omakorda tõhustab kogu protsessi veelgi. Oma osa mängivad ka happelised sadeveed, õhuniiskus, ja kapillaarniiskus koos oma sooladega (objekti pinnal on näha suures ulatuses ladestunud sooli), mis aitavad kõik kaasa terassarruse korrodeerumisele. Füüsikalistest kahjustustest veel temperatuuri muutustest põhjustatud kahjustused.

Vaja on võtta raudbetoonkonstruktsioonist katsekeha poorsuse, karboniseerumise, kloriidide ja betooni kvaliteedi kontrolliks. Lisaks teha kindlaks ka sarruse kattekihi paksus. Kindlasti puhastada kabeli katuse sinna tekkinud kasvudest ja mullast ning betoonpinnad sinna ladestunud sooladest. Alla pudenenud katuse pinnad ja lahtised osad taastada parandussegudega, vajadusel tugevdada. Vajadusel tugevdada ka kabeli vundamenti vältimaks selle edasist vajumist. Betooni pH taseme tõstmiseks kasutada betooni taasleelistamist, elektrokeemiliselt eemaldada raudbetoonist kloriidid. Kontrollida üle hüdroisolatsioon, vajadusel paigaldada uus. Betooni pind immutada nähtamatu kaitsekihiga mis täidab ka poorid ja juuspraod.¹⁰ Katuse katta pealt eraldi tõhusama kaitsekihiga.

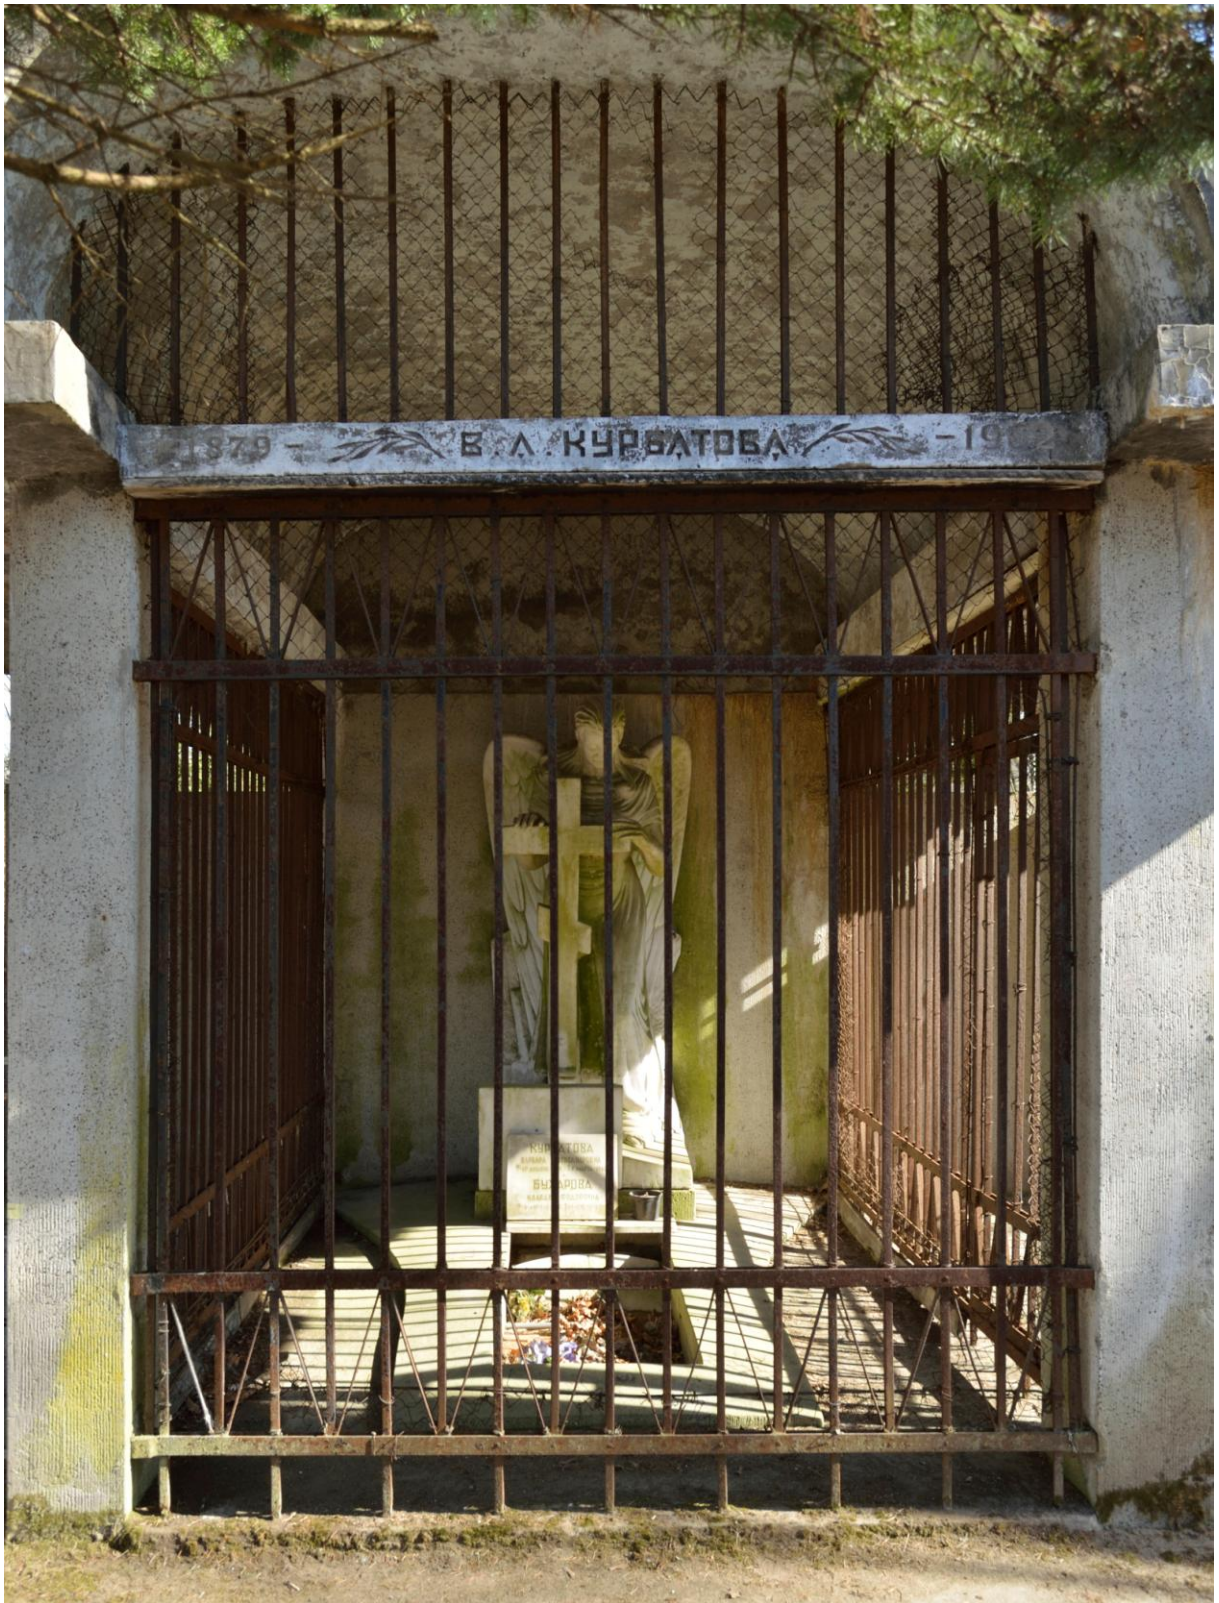
Foto 6. Inglise skulptuuri piiravad Nõukogude aegsed metallvõred mille kogu ulatuses võib näha roostetamist.

Rauast on kabeli varikatuse postide vahel paiknevad võred, ümber kabeli paiknevad sepiipiirded ja varikatuse servasid toetavad postid. Keemilisest kahjustusest on näha korrosiooni. Rauast detailid on kaotanud peaaegu, et kogu oma kaitsva värvikihi ja roostetavad täies ulatuses, kuid ei ole väga halvas seisus. Välja arvatud varikatuse postide vahelisele võrele lisatud terasvõrk, mis on täiesti läbi roostetanud ja pudeneb. Mehaanilisi kahjustusi on näha ainult kabelit ümbritseval sepiipiirdel. Mõned vardad on keskelt kõveraks deformeerunud ja mõned varraste otste ornamendid on murdunud.

Lahtine rooste puhastada mehaaniliselt raua pinnalt, kasutades selleks terasharja. Seejärel raua pind passiveerida ning kruntida ja värvida. Aga võib kasutada ka spetsiaalset raua värvi, kuhu on juba kokku segatud roostemuundur, kruntvärv ja värv.⁸ Rooste võib eemaldada ka soodapritsi kasutades. Mehaanilistest kahjustustest deformatsioonid sirgendada

kohapeal või kui võimalik teisaldada piire töökotta. Varraste tippudes puudu olevad ornamendid jätta uutega asendamata.

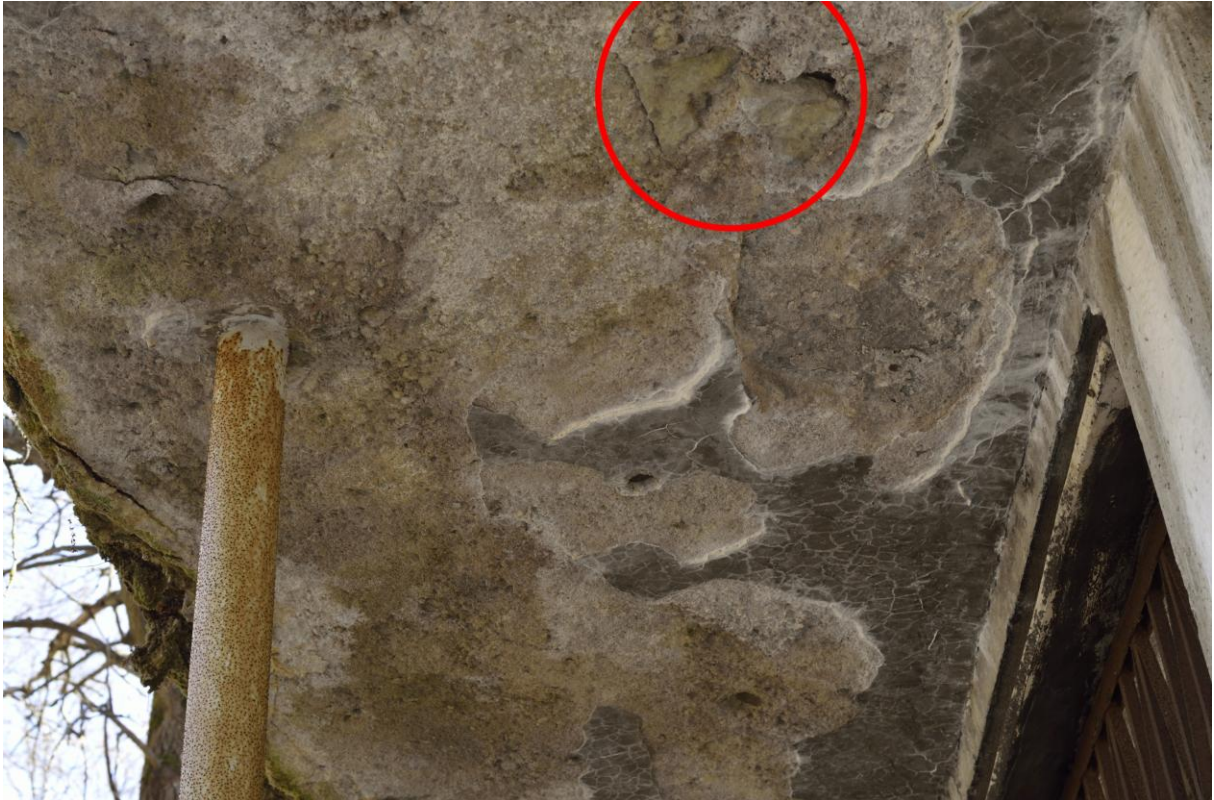
Foto 7. Punase ringiga on märgitud koht kus võib näha kabeli katuse betoonivalu sisse pandud paekivi. Ühtlasi on ka näha kui halvas seisukorras on kabeli katus altpoolt vaadates.

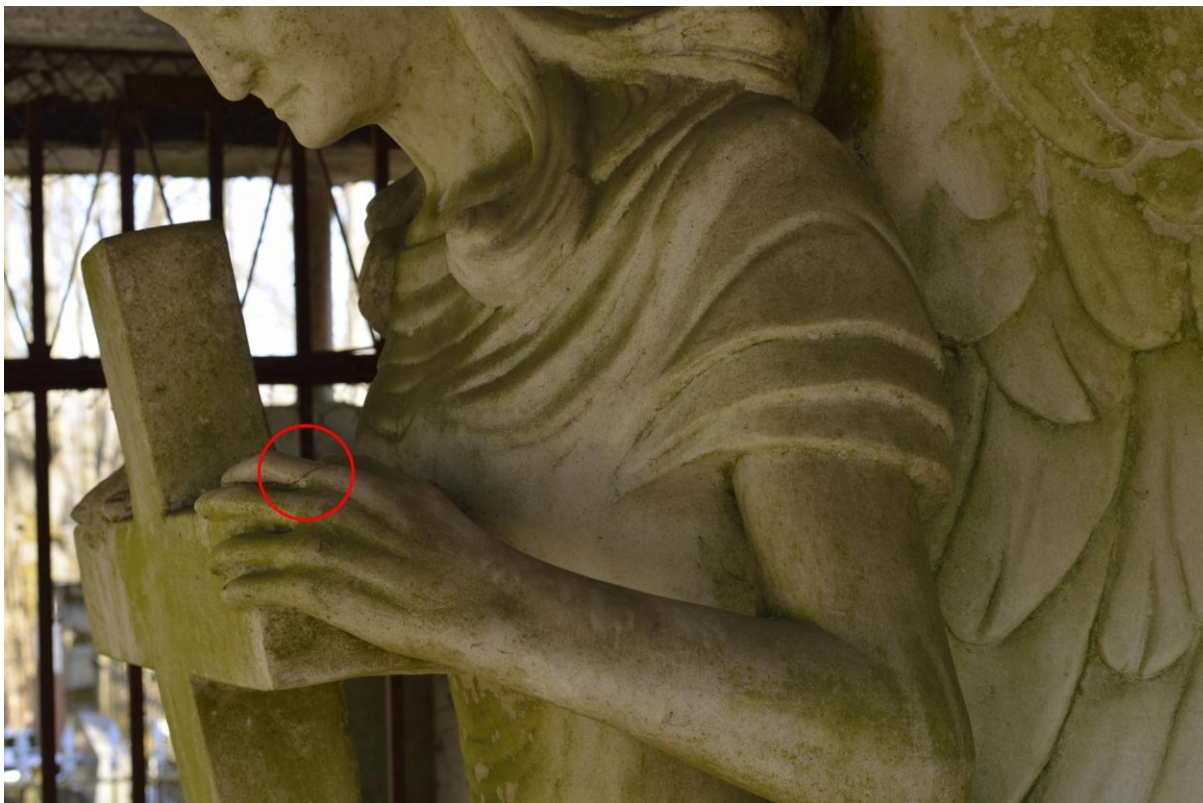
Kahest üksteise peale asetatud marmorblokest on välja raiutud ingli skulptuur. Mehaanilistest kahjustustest on näha parandatud vasaku käe nimetissõrm, mille lõhkused vandaalid mõned aastad peale skulptuuri valmimist. Bioloogilistest kahjustustest on näha rohevetikas.

Foto 8. Punase ringiga on märgitud koht kust ingli sõrm oli murtud. Rohevetikat on näha ohtralt katmas ülejäänud skulptuuri.

Marmor kui hinnaline ja Eestis suhteliselt haruldane materjal nõuab hooldamisel suurt ettevaatust, et mitte kivi vigastada. Pese marmorit vaid pesuseebi, pehme harja ja veega. Pesemist alusta alustalt ühtlaselt ülespooleliikudes. Loputa hoolikalt. Enamasti on marmorist sambad sileda viimistlusega ja pesemisega peaks üldjuhul kivipinna puhtaks saada. Marmoril puhul on survepesuri kasutamine keelatud, kuna kivi leidub sageli pragusid, mistõttu võib see surve all puruneda. Kata välitingimustes asuvad marmorist sambad, ristid jms talveks kas varikatuse või vettapidava, ent õhku läbilaskvast materjalist kattega kinni. Nii

väldimevihmavee ja lume sattumist kivis peituda võivatesse pragudesse. Vee külmudes surub jää praod aina suuremaks ja protsess võib lõppeda kivi lagunemisega.⁷

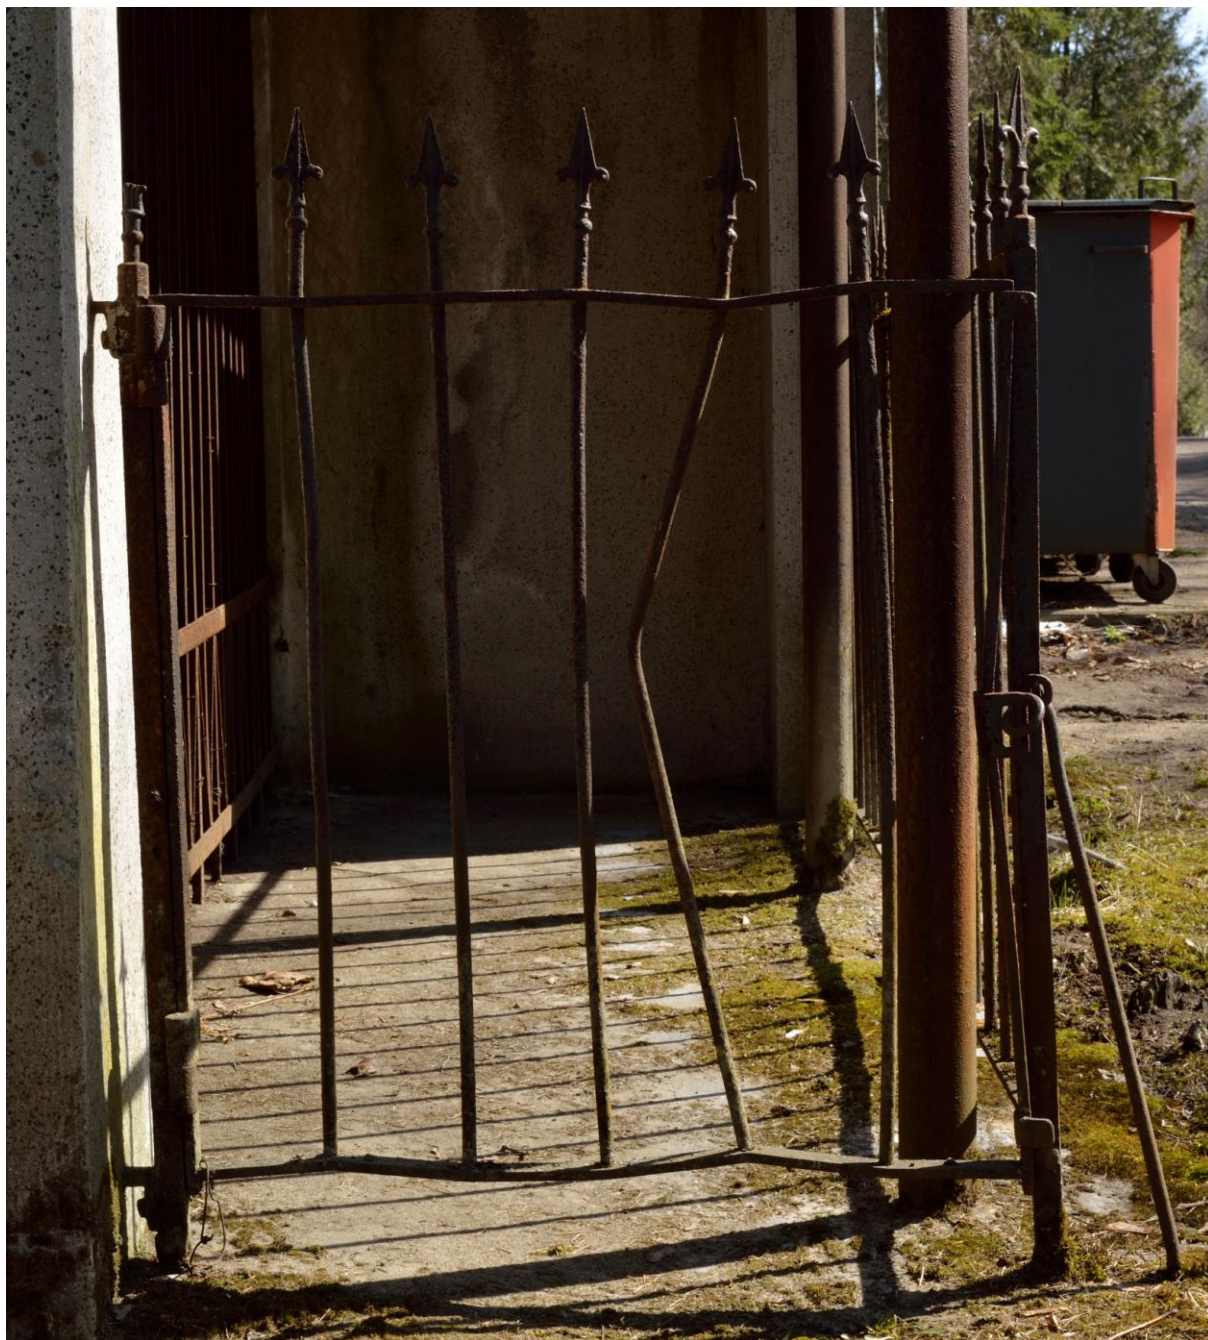
Foto 9. Deformeerunud piirdeaia raudvardad. Paremalt servas on näha kabeli katuse serva toestav ja roostetav toru.

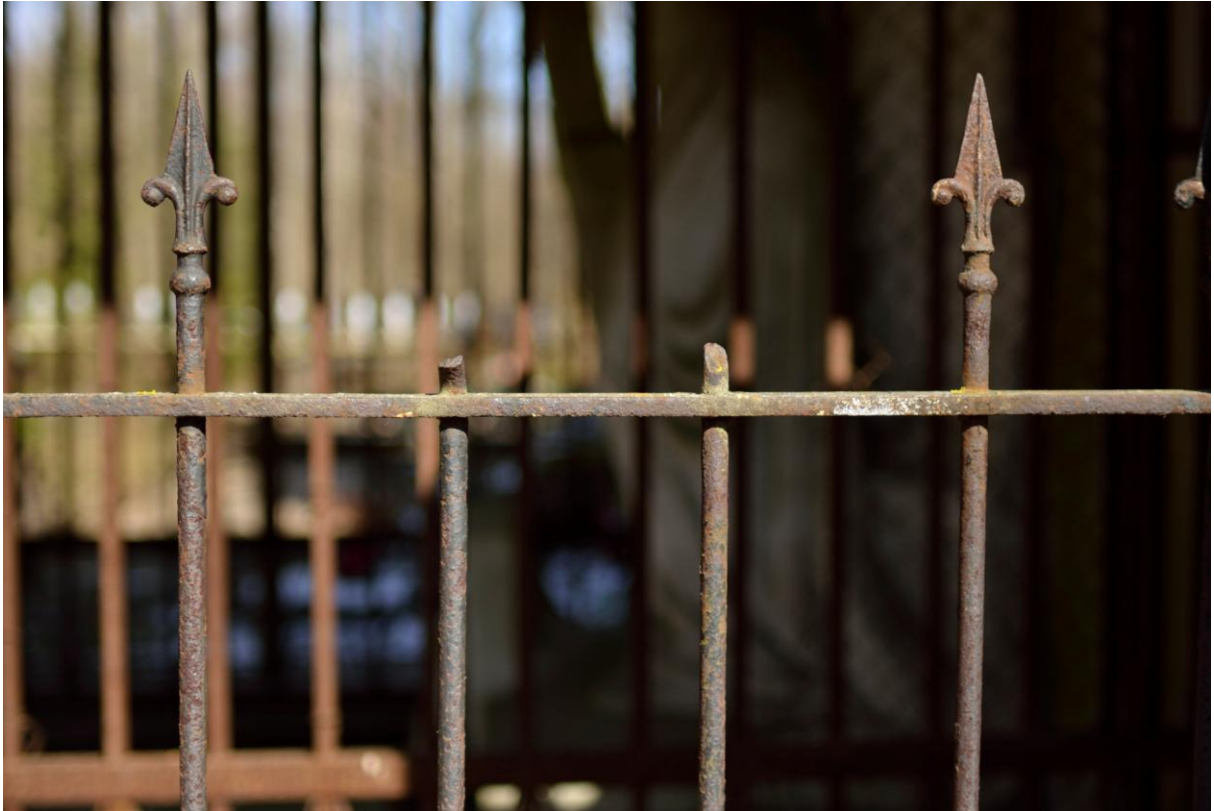
Foto 10. Murdunud ornamendid raudvarraste ottest.

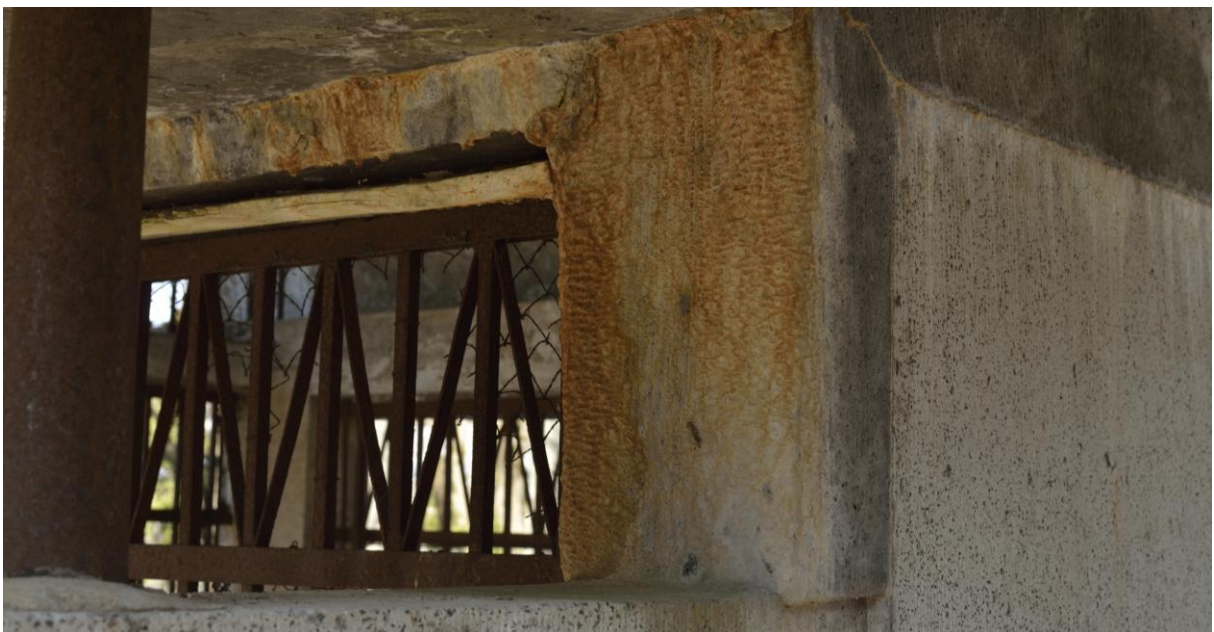
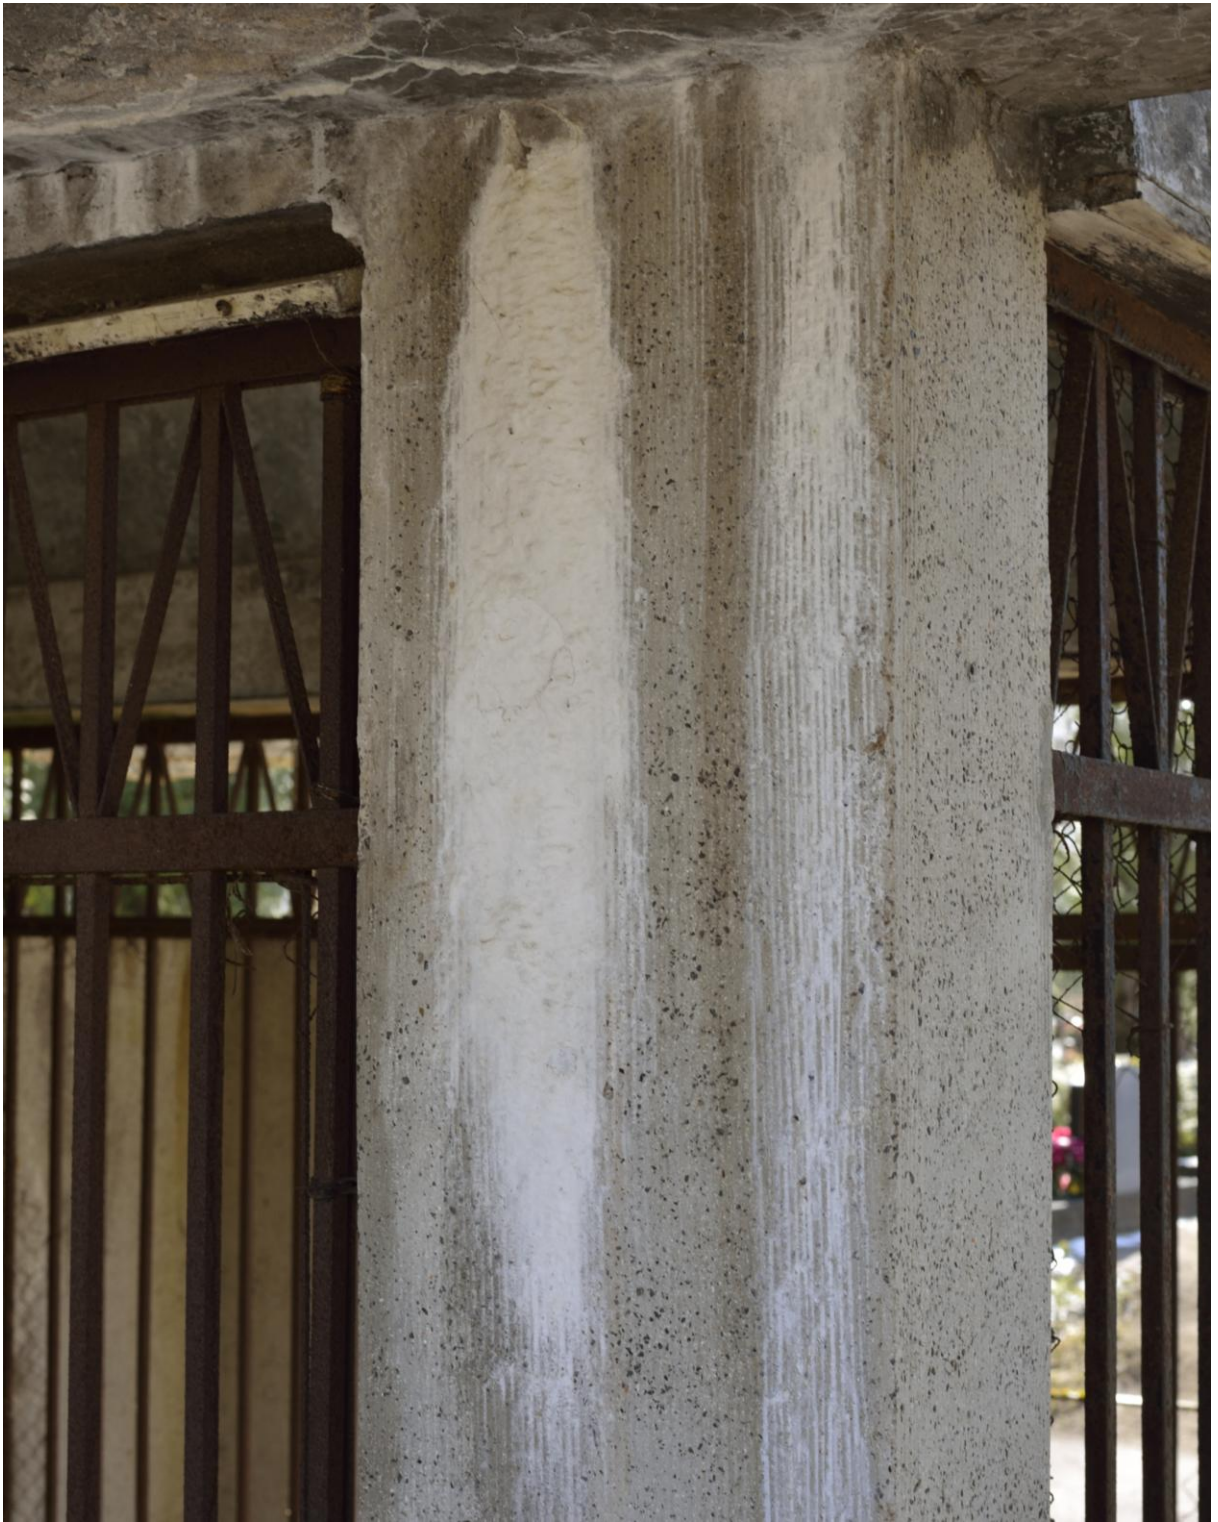
Raiekrohv on säilinud hästi. Mehaanilistest kahjustustest on näha pinna määrdumist ja ühte nurka, kust krohv on maha löödud ning mõningaid liitekohti raudpiiretega kust krohv on lahti pudenenud. Bioloogilisest kahjustusest on näha rohevetikat. Keemilisest kahjustusest on näha krohvi pinnale ladestunud soolasid. Krohvitud pinna puhastamiseks kasutada professionaalse fassaadi puhastus ettevõtte abi või puhastada ise.

Foto 11. Raidkrohvile ladestunud soolad.

Foto 12. Raidkrohvile ladestunud soolad.

Pese neutraalse pesuvahendi (lasteseep, roheline seep vms), sooja vee ja pehme pesuharjaga. Need puhastamisvahendid on lubjakivipinnale kõige ohutumad. Enne pesemist teehauatähis põhjalikult märjaks liikudes alt ülespoole, et alumised kivipoorid täituksid veega enne, kui ülalt määrdunud vesi alla voolama hakkab. Vastupidi toimides jäävad kivi pinnale mustusetriibud. Jälgihoolega, et pestud saaks vaid mustus, mitte aga ei toimuks juba kivipinna enese lihvimine. Samamoodi toimi kivil leiduvate tekstide puhastamisel! Tugevalt määrdunud kivipinna puhastamiseks võib kasutada nuuskpiirituse ja kriidipulbri segu. Segu pastataoline mass, seejärel kannab see kivi pinnale ja kata kilega kinni. Mõne tunni möödudes pese segu sooja vee, seebi ja harjaga maha ning loputa hoolikalt. Kui kivil on näiteks õli-, rasva- või

värviplekke, võiks kivipinna puhastamisel kasutada vana värvi eemaldamiseks mõeldud geeli, mida on võimalik hankida ehitusmaterjalidekauplustest. Töötlemisel jälgi täpselt vahendi kasutamise eeskirju. Kui õli-, rasva- või värvikiht on paksem, võid puhastamis protseduuri korrata. Peale vahendi kasutamist pese ja loputa kivipind hoolikalt. Tuleb arvestada sellega, et kivimid on keemiliselt aluselised ja nende pesemisel ei tohi kasutada happeid ega happelisi pesuvahendeid! Kivipinna puhastamiseks ei tohi kasutada ka liivapaberit, terasharju ega muid teravaid esemeid. Samuti tuleks hoiduda survepesust! Aegade jooksul on kivimi pindmistes kihtides toimunud keemilised protsessid, mis on muutnud kivi ilmastikukindlamaks tekitades selle pinnale kaitsekihi. Kaitsekihi mehaanilise vigastamise või eemaldamise korral järgneb kivi pindmiste kihtide kiire lagunemisprotsess kuni uue kaitsekihi tekkimiseni. Seega võivad hävida või oluliselt muutuda kivipinnal asuvad reljeefsed kujutised, kirjad jms. Kõik need kivimid on poorsed ja vettimavad, mistõttu on mustus sageli tunginud ka kivipinna sisse. Selliste hauatähiste puhul peame loobuma eesmärgist, et kivi pealispind näeks peale pesemist välja nagu vastraiutud.

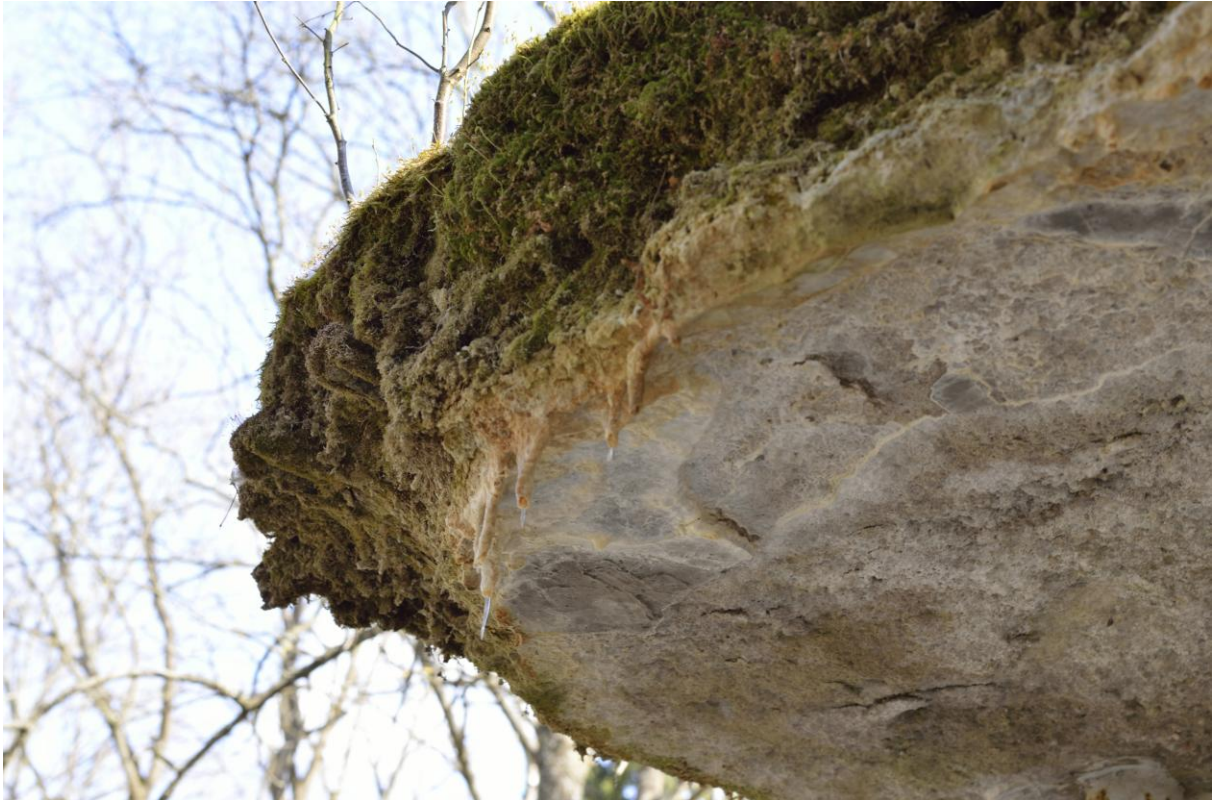
Foto 13. Kabeli katuse servast ripuvad alla väikesed stalaktiidid. Raudbetoonist katus on altpoolt vaadates täis pragusid ja tühimikke.

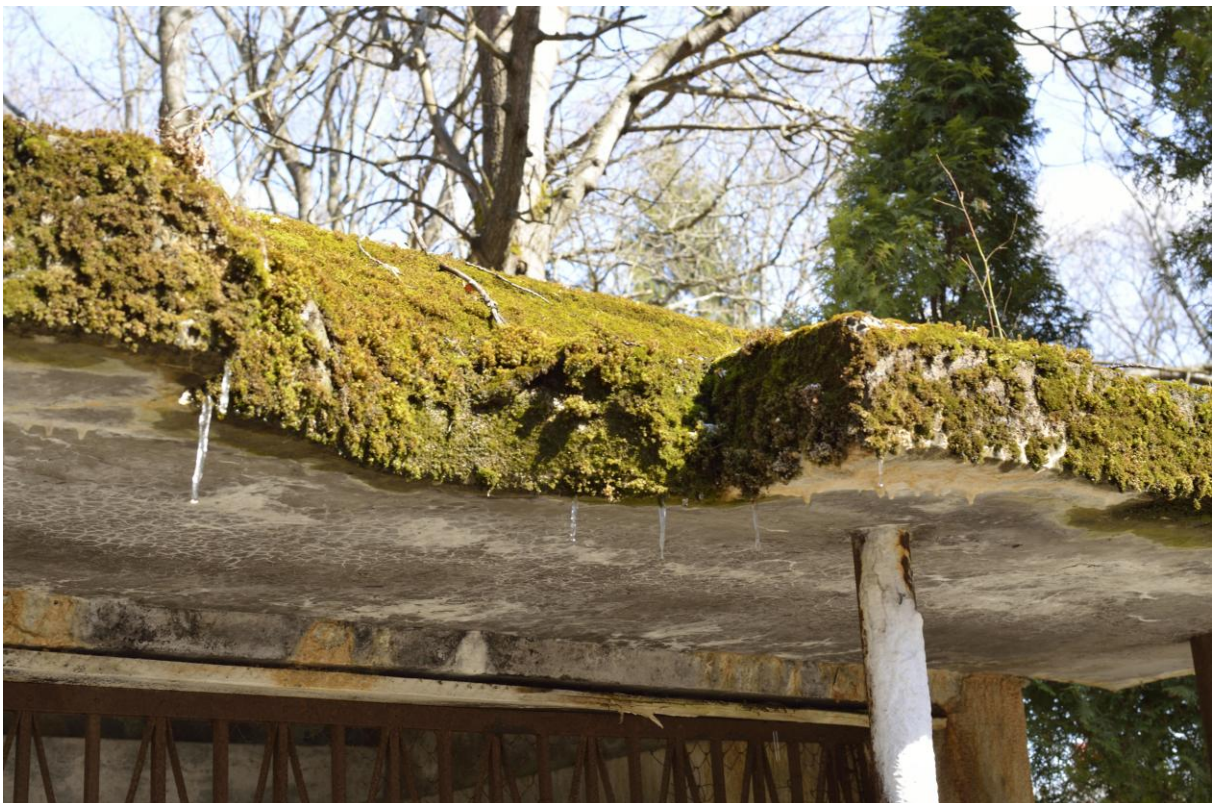
Foto 14. Alla kukkunud katuse serv. Katusel kasvab korralikult paks sambla kiht koos väikeste puuvõrsetega.
