**RAKVERE MÕISA MAGASIAIDA AJALOOLINE ÜLEVAADE, HETKESEISUND
JA RESTAUREERIMISETTEPANEKUD**

Vabriku 8, Rakvere linn, Lääne-Virumaa

2016/2017 õppeaasta Arhitektuuri konserveerimise ja restaureerimise täiendkoolituskursuse
lõputöö

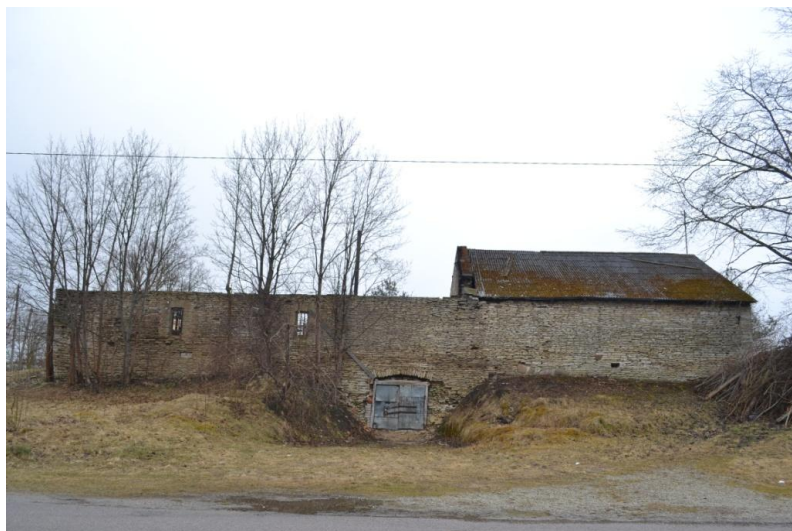
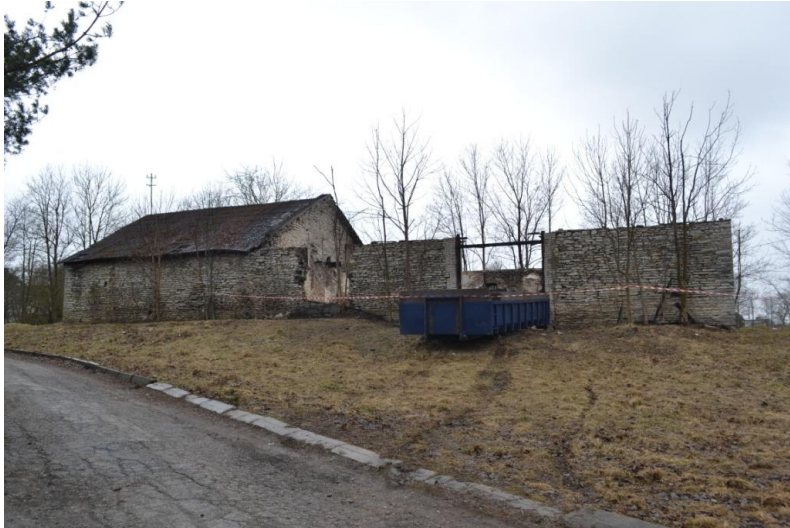
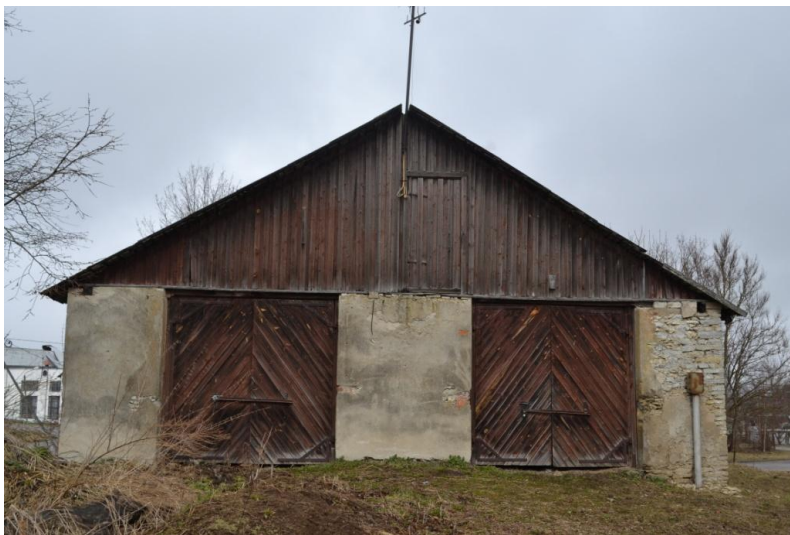
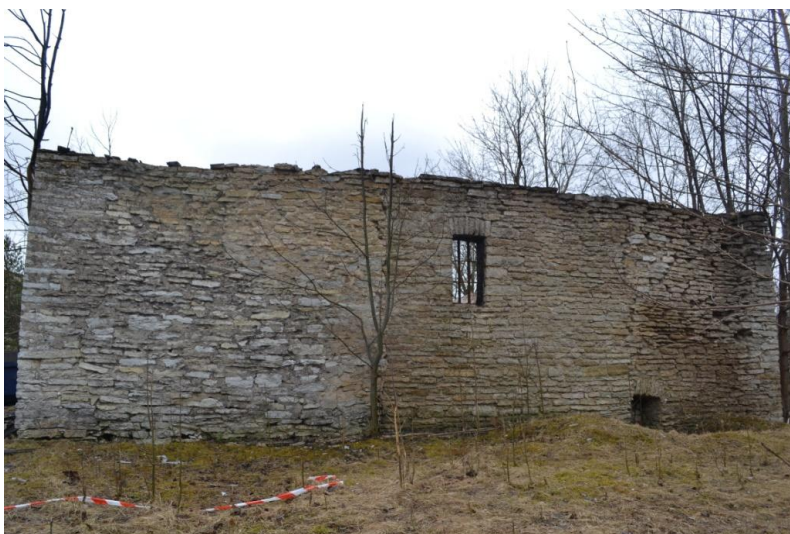
Foto 2. Vaade läänest

Foto 3. Vaade idast

Foto 4. Vaade lõunast

Foto 5. Vaade põhjast

- Hoone kõik välisseinad (fotod 2-5)
- Võlvitud kelder (foto 6)
- 1. korruse vahelagi (foto 14)
- Väravaava lääneküljel, keldriruume eraldav ukseava keldris, kaks väravaava lõunaküljel ning kinnimüüritud ava hoone 1. korruse paekivist vaheseinas (fotod 27, 30, 29)
- Kolm algset õhutusava lääne- ja idaküljel (foto 26)
- Neli algset aknaava lääne- ja põhjaküljel (neist üks kinnimüüritud keldriaken põhjaküljel) (fotod 23 ja 25)
- Kolme akna ees olevad sepistatud trellid ning puidust lengid (foto 23)
- Paekivitrepp 1. korrusel (foto 22)

9. Keldris säilitada allesolevad võlvid ja need restaureerida. Restaureerimisel kasutada lubikrohvi.
10. Paekivist välis- ja siseseinad puhastada, täita tühjad vuugid lubimördiga ja väljalangenud kivid asendada uute kividega.

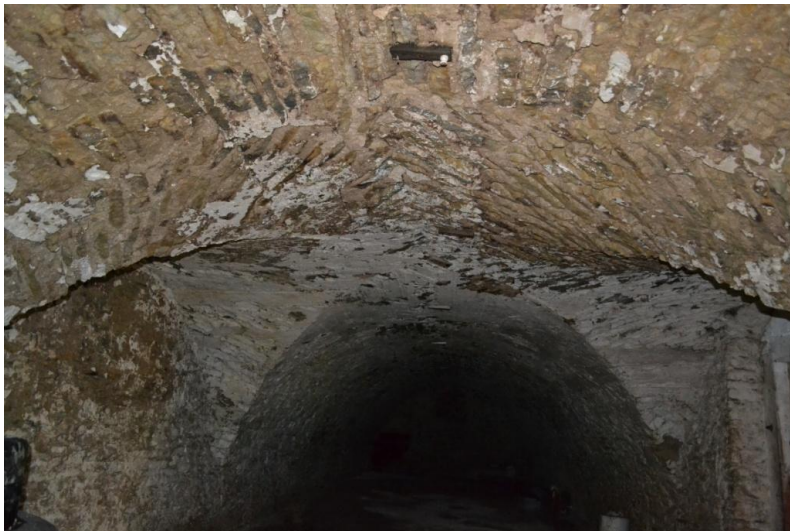
Kelder koosnes algselt kahest piklikust silindervõlviga kaetud ruumist. Säilinud on algset kavatist iseloomustav võlvlagi hoone lõunapoolses otsas, mis katab umbes $\frac{3}{4}$ maja keldri ulatusest. Krohvi on võlvidelt maha tulnud. Võlvlae seisukord on rahuldav, suuremaid kahjustusi näha ei ole. Nõukogude ajal on 1970. aastatel põhjapoolses otsas võlvlagi Rakvere Piiritustehase ehitusjaoskonna poolt lõhutud ja asendatud raudtaladega.¹⁴ Kuna raudtalade peale oli paigutatud laudadest põrand, siis põlengu tõttu on see hooneosa praegu ilmastikule avatud. Samuti on hiljem, arvatavasti samal ajal võlvide lõhkumisega, ehitatud keldrisse ruumide eraldamise eesmärgil tellistest vaheseinad ukseavaga.

Foto 6. Võlvlagi, krohv maha tulnud

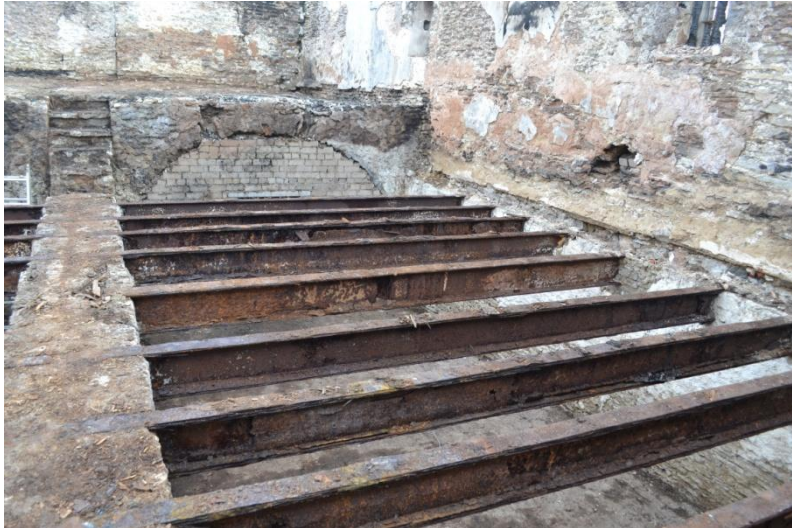
Foto 7. Keldri põhjapoolses otsas hilisemad raudtalad võlvlae asemel

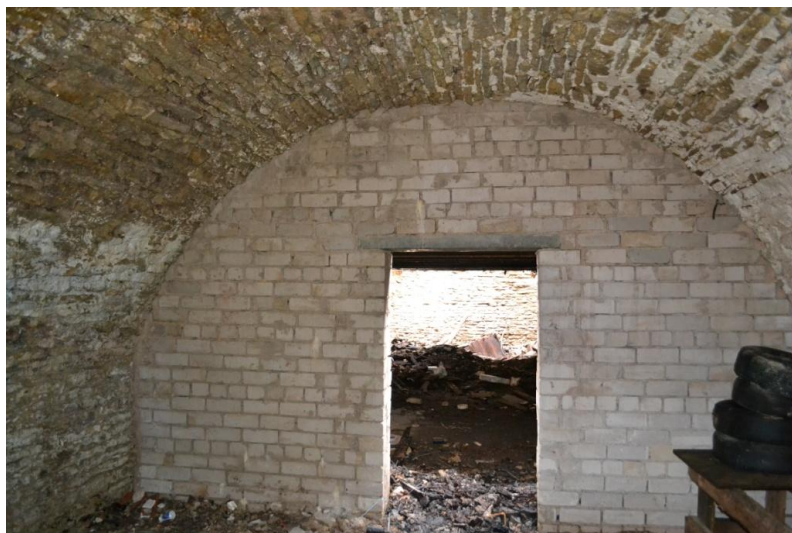
Foto 8. Võlvid on ümberehituste käigus lõpetatud tellistest vaheseintega

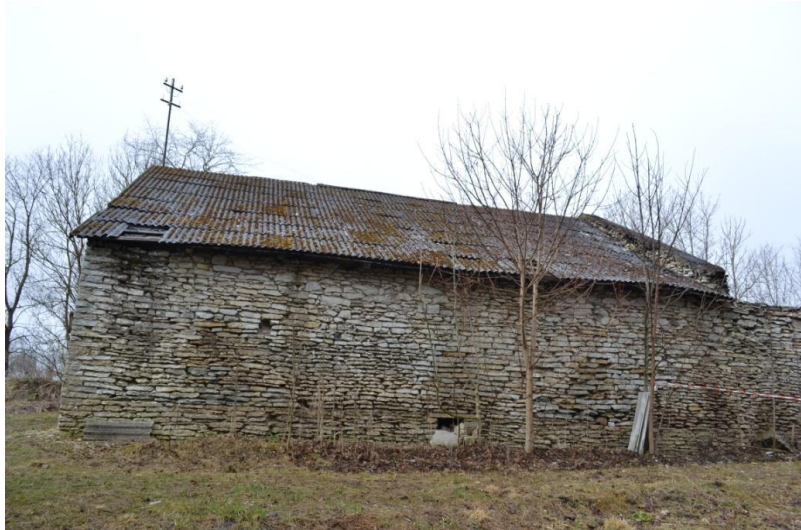
Maja põhjapoolses osas, mis põles aprillis 2017, ei ole enam katus ega kandekonstruktsioon säilinud. Kuid maja lõunapoolne osa, mis ei saanud põlengus kahjustada, on kaetud eterniidiga. Katusekate on halvas seisukorras, näha on aukusid, kust on eterniidi tükke ära kukkunud ning katus on sammaldunud. Kandekonstruktsioonis aga suuremaid kahjustusi näha ei ole ning konstruktsioon tundub hetkel asja ära ajavat. Eterniidist viilkatuse maht pärineb ilmselt Nõukogude Liidu ajast.

Foto 9. Eterniitkatus

4. Hoone restaureerimisprojekti koostamisel on vajalikud hoone konstruktsioonide seisukorra täpsemad uuringud.
5. Juhul, kui majaga ehitustöid koheselt ette ei võeta, tuleb põlenud majaosale katus peale panna, vältimaks edaspidiseid kahjustusi ilmastiku poolt. Samuti parandada olemasolev eterniitkatus kohtadest, kust vaja.

7. Uue katusekattematerjalina kasutada muinsuskaitsealale sobivat valtsplekk-katust või kivikatust.
8. Restaureerimisel kasutada materjale, mis arvestavad hoone arhitektuurilist ja ajaloolist väärtust (paekivi, lubikrohv, puit). Magasiaida puhul on oluline kasutada lubimörti ning viimistlemisel lubikrohvi ja lubivärvi, kuna vastupidiselt tsemendile, on lubi elastne ja laseb niiskust läbi.

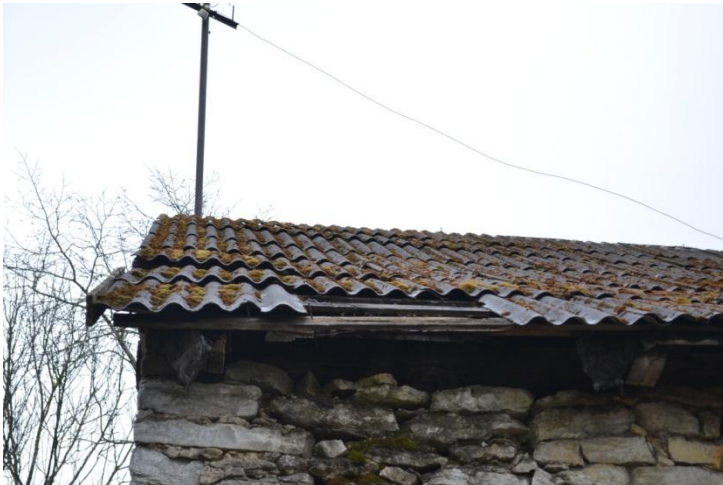
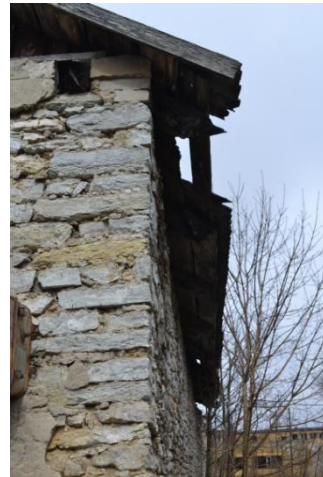
Foto 10 ja 11. Katus on juba vana ja väsinud

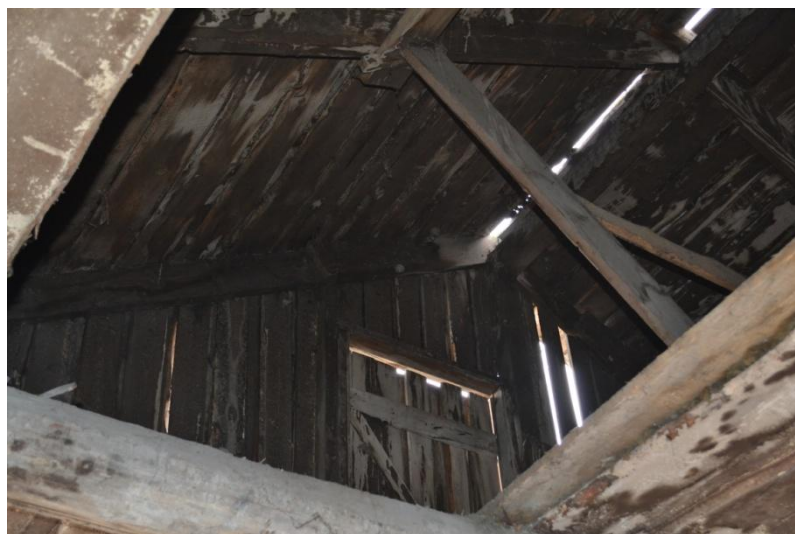
Foto 12. Katusega kaetud majaosa pööning

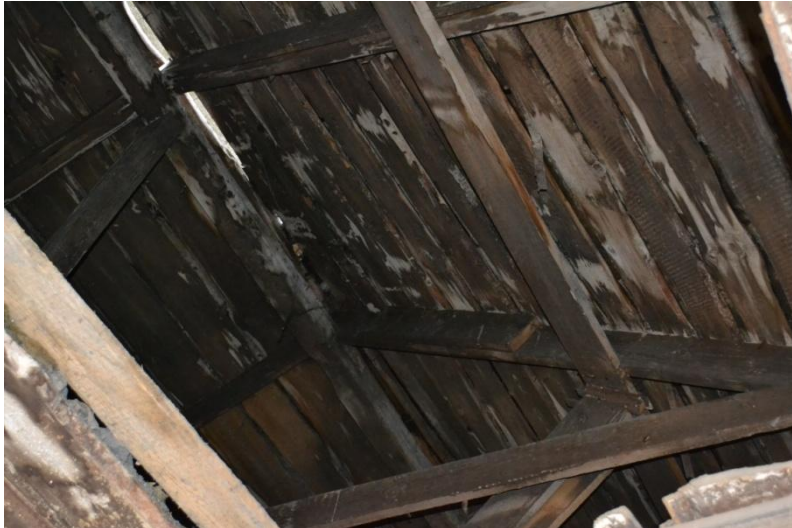
Foto 13. Pööning

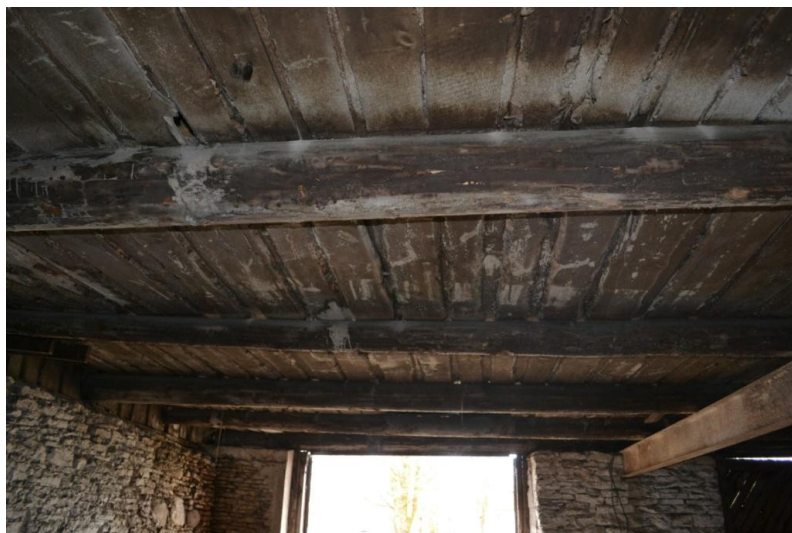
Nagu mainitud, siis põlengus kannatada saanud osal vahelage säilinud ei ole. Eterniidiga kaetud osa vahelae talad on aga säilinud vanemast ajast, mille täpse vanuse peaks edaspidi kindlaks tegema.

Foto 14. Mittepõlenud osa 1. korruse vahelagi

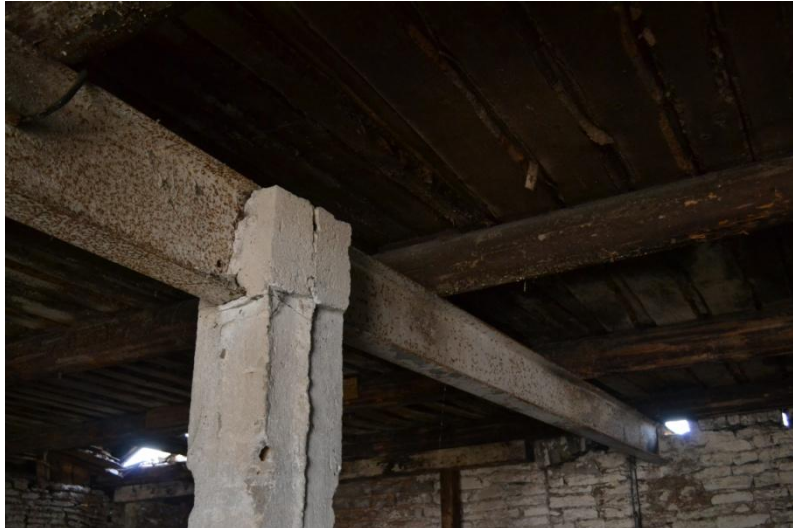
Foto 15. Tugevduseks on Nõukogude ajal paigutatud talade alla omakorda metallkonstruktsioon

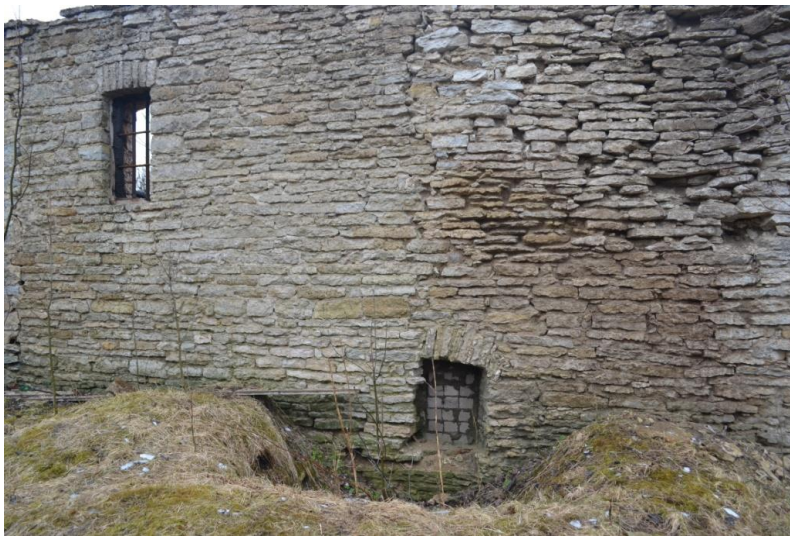
Foto 16. Põhjapoolne välissein – erinevad ehitusjärgud

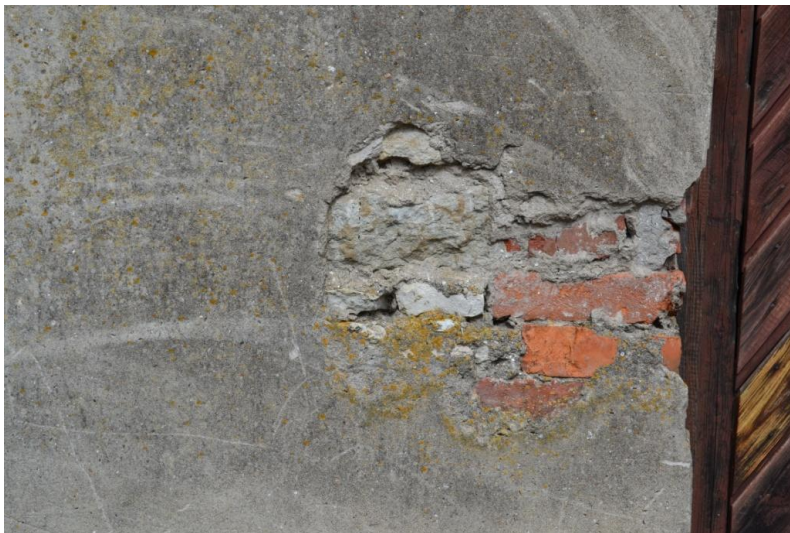
Foto 17. Lõunapoolne välissein – mahatunud tsementkrohvi alt paistmas tellis ja paekivi

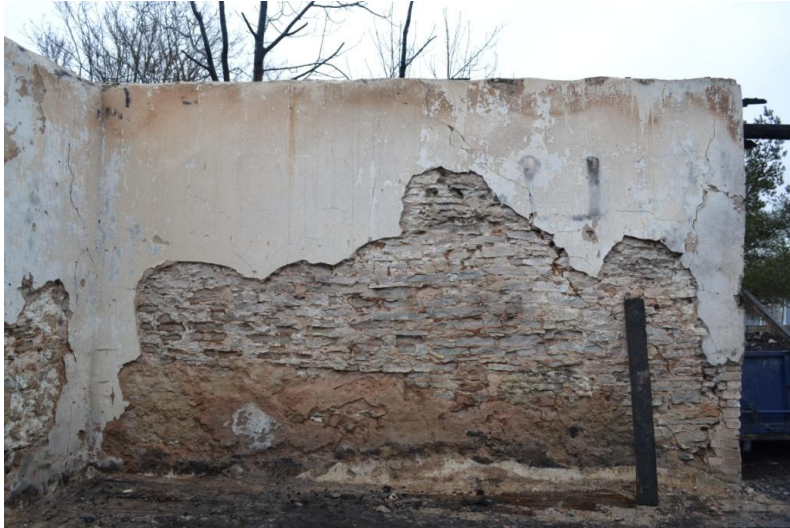
Foto 18. Idapoolne sisesein tsementkrohviga

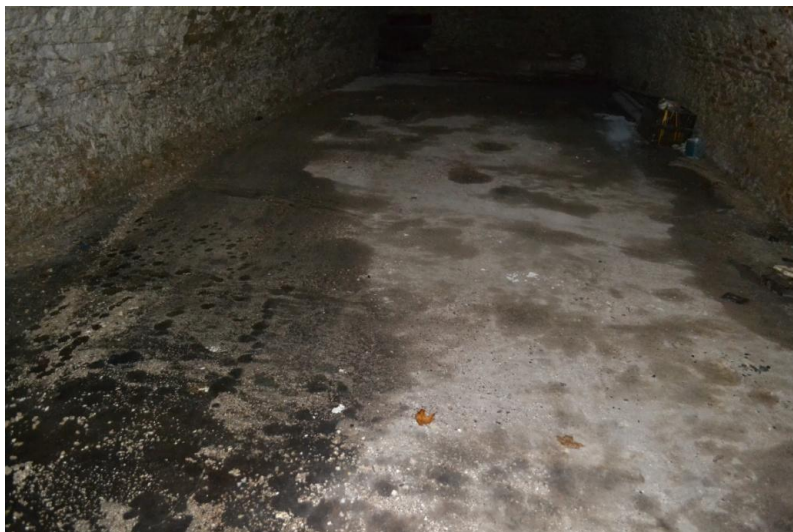
Foto 19. Betoonpõrand keldris, näha niiskuskahjustused

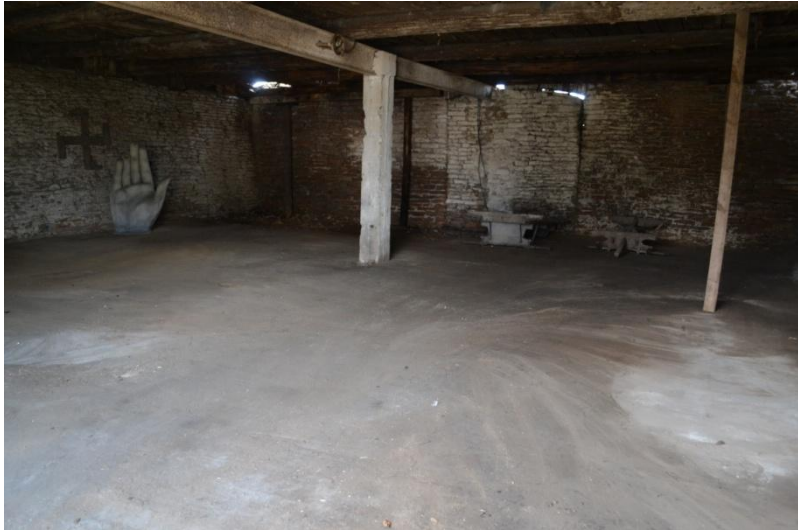
Foto 20. 1. korruse betoonpõrand

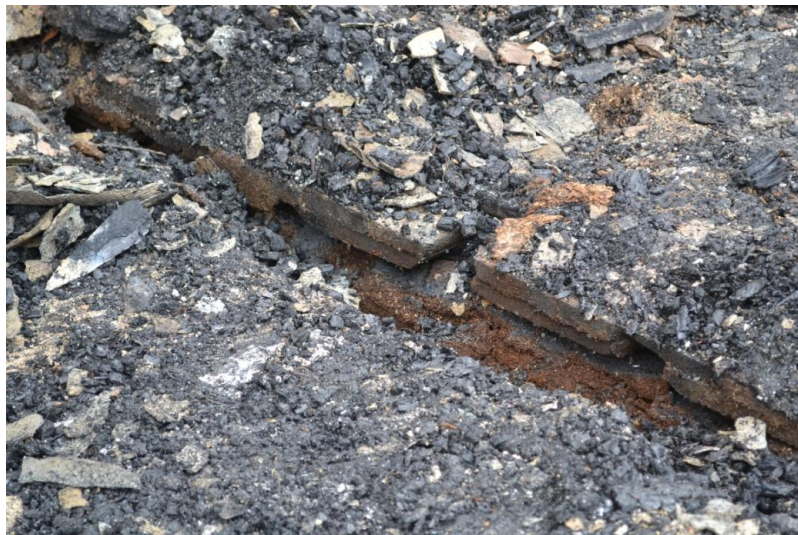
Foto 21. Põlenguprahi alt paistev laudpõrand

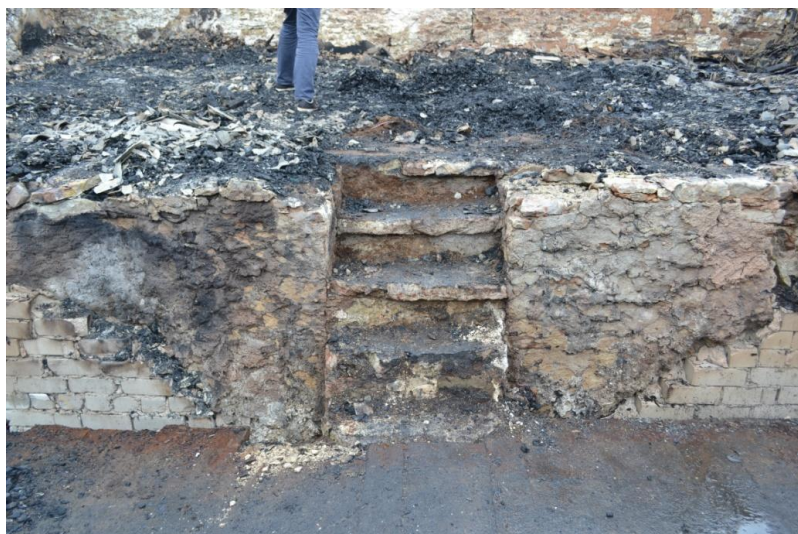
Foto 22. Paekivitrepp

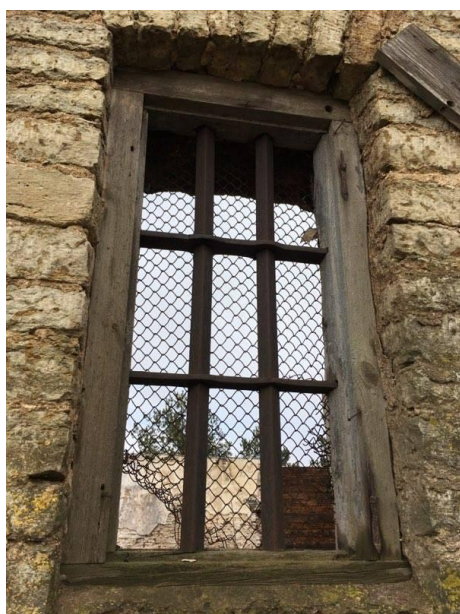
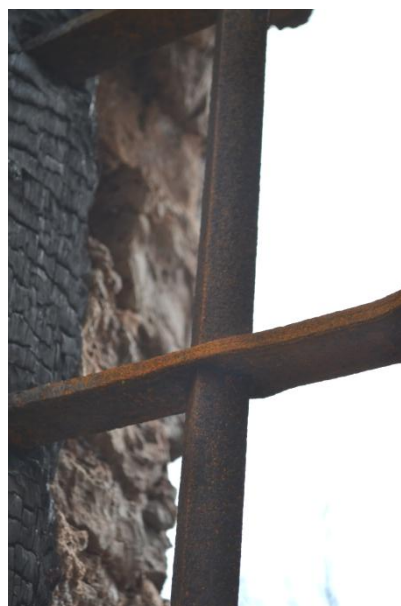
Foto 23 ja 24. Aken lääneküljel. Põhjapoolse akna sepistatud trellid ja põlengus kahjustada saanud lengid

13. Kolme olemasoleva ajaloolise aknaava säilitamine koos sepistatud trellide ja lengidega. Aknaavadest üks asub põhjaküljel ja kaks lääneküljel.
14. Akende sepisvõred ja lengid restaureerida.

15. Põlenud lengid asendada uutega, mis on tehtud vanade eeskujul. Samuti teha uued ajastule vastavad puuduvad aknaraamid.
16. Soovi korral kinnimüüritud avade (1. korruse vaheseinas oleva ukse ning põhjaseinas oleva keldriakna) taastamine/avamine.

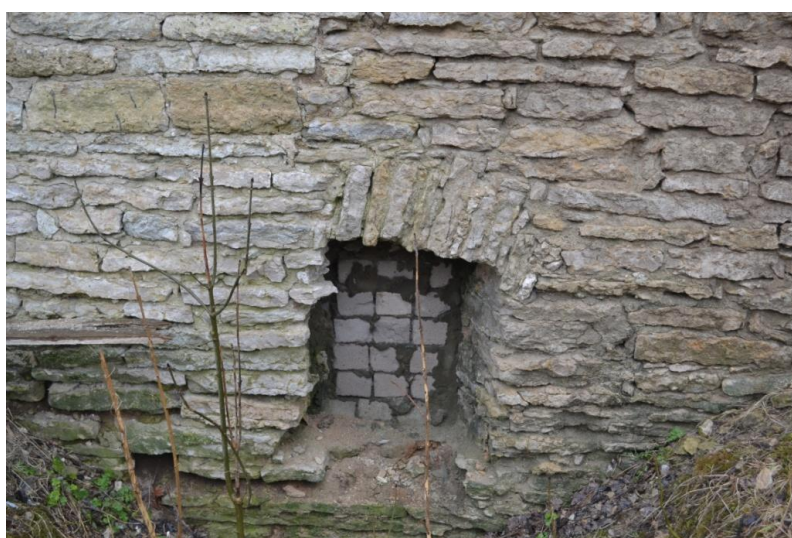
Foto 25. Kinnimüüritud keldriaken põhjaküljel

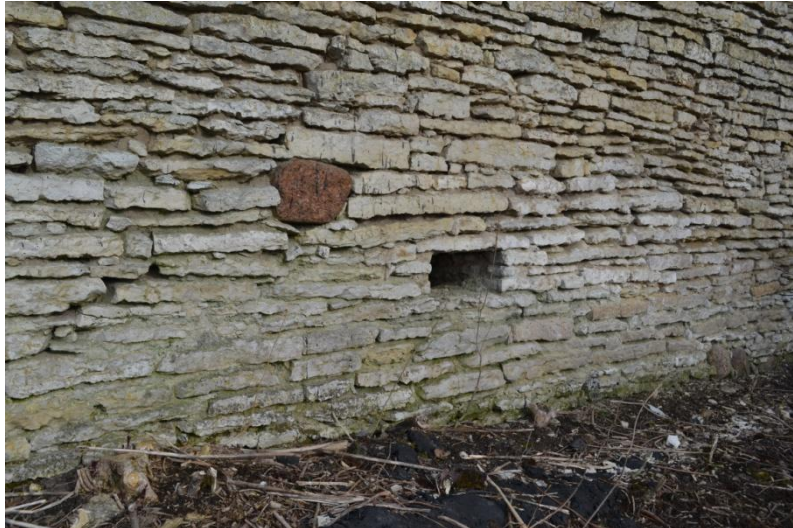
Foto 26. Üks kolmest õhutusavast lääneküljel

17. Puitdetailide värvimisel kasutada linaõlivärvi.
18. Kolme õhutusava puhastamine prügist ja nende eksponeerimine.

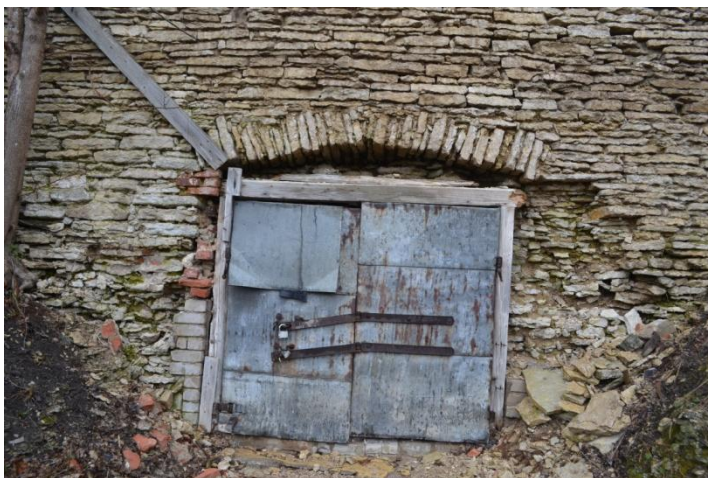
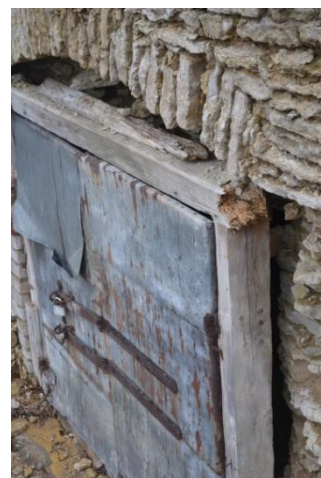
Algselt on säilinud lääneküljel olev väravaava, millel praegu on ees Nõukogude Liidu aegne rauduks, arvatavasti on ka puitlengid hilisemad. Ava pärineb hoone keldrikorruse ehitamisajast ja juurdepääsu tagamiseks on see sissesüvendatud paekivilademesse. Ava seisukord on halb, näha on ehitusmaterjali kadusid, silikaattellise parandusi. Algne ukseava on ka keldrikorruse siseuks, mis ühendas kahte võlvitud ruumi omavahel. Siseustest on näha veel algset ukseava 1. korruse vaheseinas, mis on hiljem kinnimüüritud. Hoone lõunaseinas on kaks rahuldavas seisukorras Nõukogude Liidu aegset garaažiust – seal on paiknenud algsed sissepääsud 1. korrusele, aga need on hilisemate ehitustööde käigus laiemaks tehtud. Praeguseks põlenud osas, idaseinas, on samuti kaks Nõukogude Liidu ajal seinast lõhutud ava.¹⁸ Ükski originaalne avatäide säilinud ei ole.

Foto 27 ja 28. Lääneseinas olev algne ava

11. Säilitada hoone olemasolevad ajaloolised ukseavad. Nendeks on väravaava lääneküljel, siseukse ava keldris ning kaks väravaava lõunaküljel.
12. Kaks Nõukogude Liidu ajal seina lõhutud ukseava idaküljel võib taastada seinaks, müürides need kinni paekiviga.

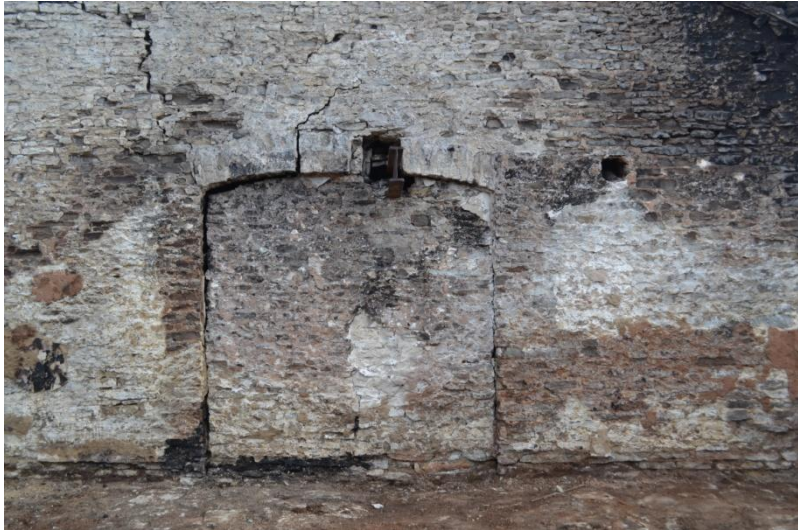
Foto 29. Kinnimüüritud ukseava 1. korruse vaheseinas

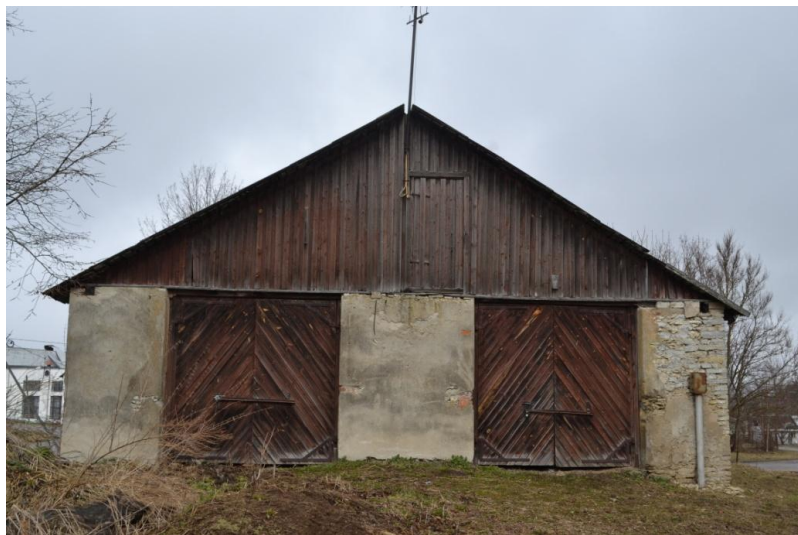
Foto 30. Lõunaseinas olevad Nõukogude Liidu aegsed garaažiuksed

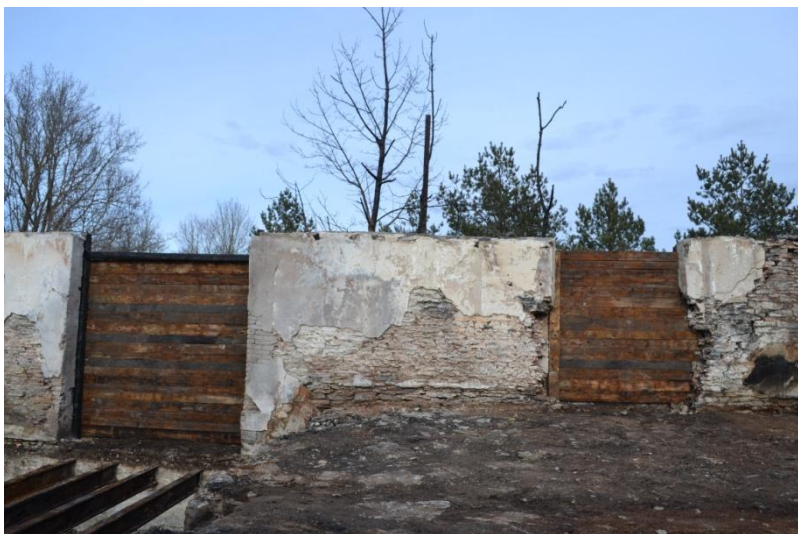
Foto 31. Nõukogude Liidu aegsed ukseavad idaküljel

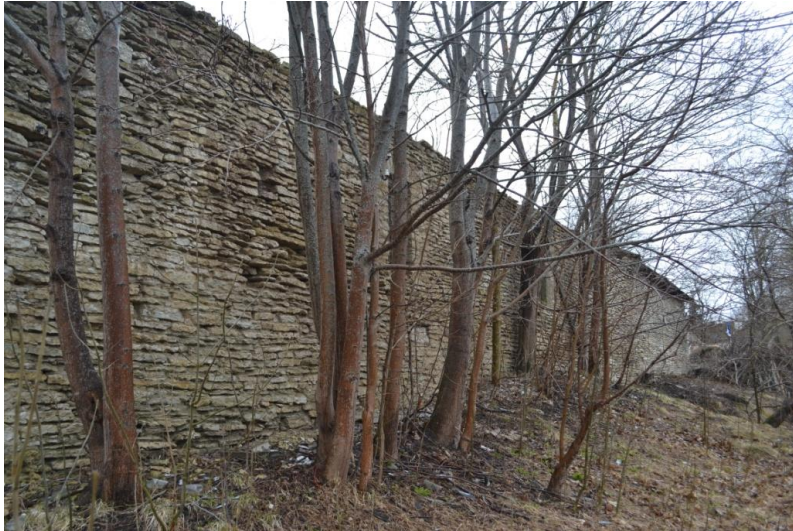
Töö tegemise ajal tegeldakse haljastustöödega. Eemaldatakse võsa ja puud hoone vahetus ümbruses, mis oleks tulevikus kasvanud veel suuremaks ja põhjustanud hoone kahjustusi. Samuti plaanitakse pinnasetöid.

Foto 32. Puud otse hoone kõrval

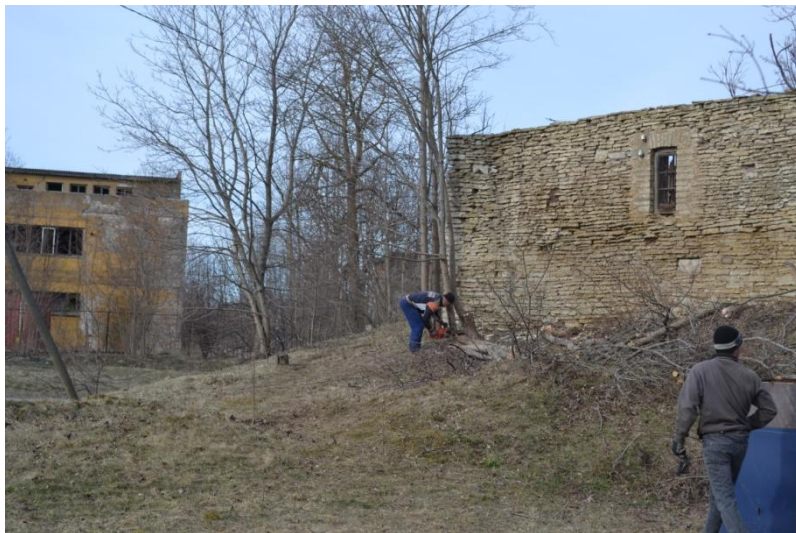
Foto 33. Puude eemaldamine
