## **UUS TN. 9 TÄNAVÄÄRSE HOONE TEHNILISE SEISUKORRA HINNANG**

*Uus tn. 9 , Tallinn, Harjumaa*

2016/2017 õppeaasta  
Arhitektuuri konserveerimise ja restaureerimise täiendkoolituskursuse lõputöö

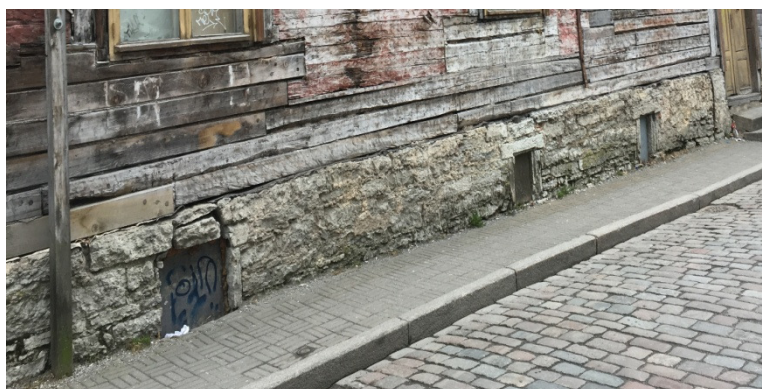
Hoonel on suuri struktuuraalseid probleeme, mis vajavad täiendavat uurimist ja lahendamist vastavalt uurimistulemustest lähtuvalt. Suurim probleem on kunagisele vallikraavi täitepinnasele paekivist lubimördil laotud vundamendi ebaühtlane vajumine. Tänavapoolsel hoone osal on selgelt tuvastatav parempoolse ja vasakpoolse hoone tiiva oluliselt suurem vajumine võrreldes maja keskmise osaga. Samuti esineb vajumise erinevusi ka tänava- ja hoovipoolse vundamendi vahel. Vundamendi ebaühtlasest vajumisest on tingitud praod vundamendis ning silmnähtavad deformatsioonid ja kõrvalekalded rõhtpalkidest välisseintes. Seoses sadeveesüsteemi puudumisega esineb soklil veekahjustusi. Algselt lubikrohviga krohvitud sokkel seisab juba aastaid katmata kujul ilmastiku käes. Paekivist sokli vuugid on kohati lubimördi vabad – vesi ja külm on vuuki lagundanud, lubimört on vuugist välja pudenenud. Hoonel puudub soklilaud/-plekk, mis kaitseks soklit fassaadilt tuleva sadevee eest.

Foto 1.  
Vundamendi vajumine ja  
praod

- Vundamendi ja sokli müüritisel täita vuugid lubimördiga, vältimaks edasisi ja suurema ulatusega lagunemistööde jätkumist;
- Paigaldada ajutise lahendusena, kuni renoveerimistöödeni, kas soklipsekk või sokli veeninalaud. See aitab vältida liigse vee sattumist sokli pinnale;
- Ehitada välja korralik sadevee kogumise süsteem, katusele langeva vee kokku kogumiseks ja elamust eemale juhtimiseks. Selleks paigaldada sadeveetorud, mis juhiksid vee hoonest eemale. Võib tekkida vajadus kõnniteel sadevee rõhtrenni/lehtri paigalduseks;
- Hoovipoolisel osal vajalik korrigeerida vertikaalplaneeringut nii, et sadevesi oleks juhitud hoonest eemale, siseõuel asuvate sadevee kaevudeni;

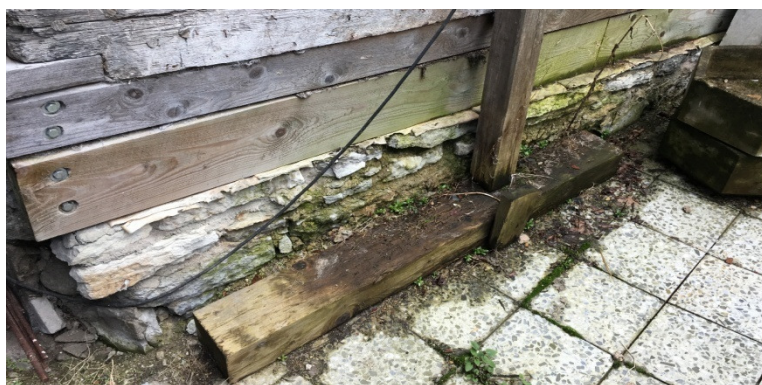
Foto 2.  
Sadevee sattumine  
soklile

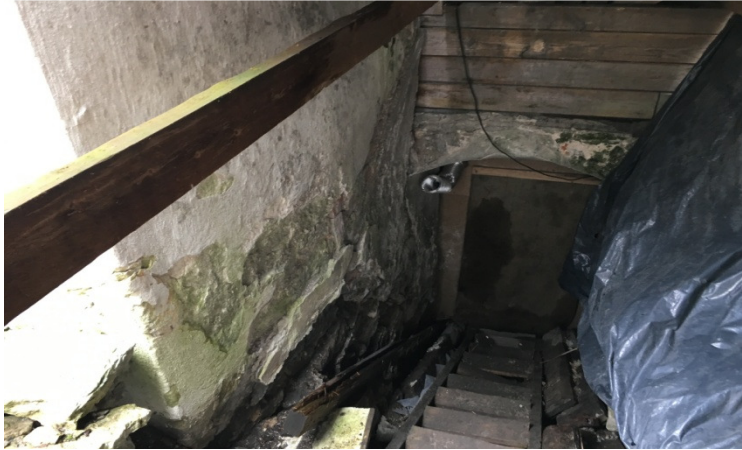
lubimört vundamendile ning peakivist seintega. Hoone vundamendil on toimunud ulatuslikud vajumised, mille tulemusena on juurdeehitis kohati ca. 100mm hoonest eendunud ning osaliselt maasse vajunud. Esineb ulatuslikke veekahjustusi.

Foto 3.  
Vaade hoone vundamendile

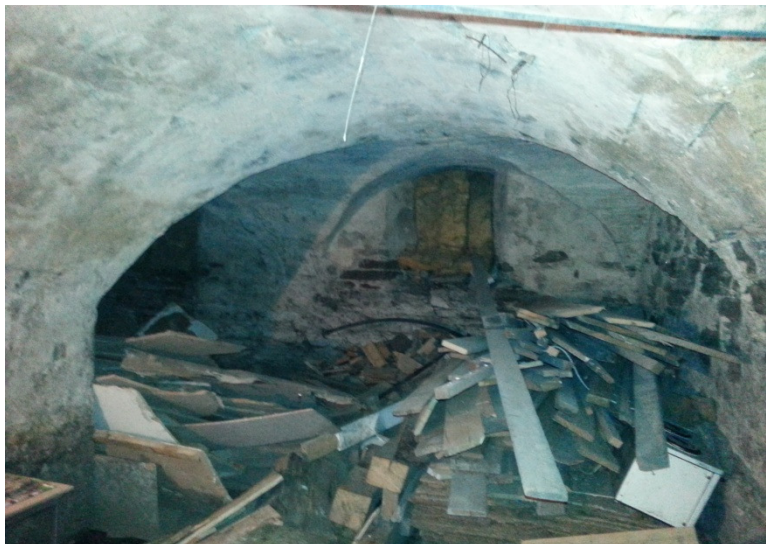
Elamu on osaliselt kellerdatud. Tänavalt vaadatuna on hoone vasakpoolne tiib täiskeldriga. Kelder on peakivist lubimördil, osaliselt kivist võlvlagedega. Keldri väisseinad on elamu vundamendi osana käsitletavad. Näha on ka osalisi niiskuskahjustusi, mis suure tõenäosusega on põhjustatud korraliku sadeveesüsteemi puudumisest, vundamendi serva sademete eest kaitsmata jätmisest või kaitsmiseks mõeldud mördiga tehtud kalde lagunemisest.

Foto 4.  
Vaade hoone vasakus tiivas  
asuvale keldrile

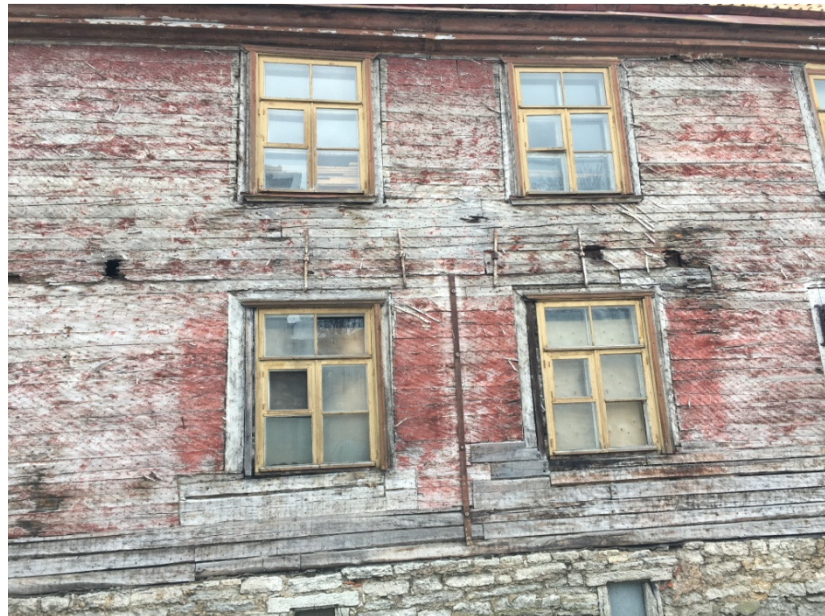
Elamu seinad on enamuses rõhtpalkidest. Hoovipoolse hoone osal on seinad paekivist. Paekivi ja tellist on kasutatud ka mantelkorstna ehitamisel. Kõik puit-, kui ka kiviseinad, on ulatuslikult deformeerunud. Kõige paremini ilmestab seda tänavapoolne fassaad. Hoone peafassaadi võibki lugeda kõige kehvas seisus olevaks osaks sellel majal. Fassaad on kaldu hoone sissepoole. Arvatavasti seinte deformatsioon võib olla tingitud vundamendi ebaühtlasest vajumisest ja seda ei pea hoone ekspluatatsiooni käigus tekkinud kahjustuseks lugema. Juba varasemalt tehtud tehnilise seisukorra aruanded kirjeldavad välisseina sarnast olukorda ja deformatsioone. Hoone fassaadi kujupüsivuse tagamiseks ja kindlustamiseks on läbi välisseina kinnitatud ankrud. Palkseintel esineb ulatuslikke mädanemiskahjustusi, mis tõenäoliselt on tingitud pikaldaselt ilma krohv katteta ilmastikutingimuste käes olemisest. Täna voolab katuselt tulev sadevesi mööda seina alla soklile ja sealt edasi jõuab tänavakivile,

kahjustades samas nii seina, soklit kui ka vundamenti. Alumiste ridade palgid on vahetatud ja nende sisukord tundub olevat palju parem kui algupärastel palkidel. Samas on püütud säilitada traditsioonilist vundamendi ja seina vahelist hüdroisolatsioonimaterjali, kasetohtu, mis tundub ka veel tänasel päeval suurepäraselt toimivat. Karniisid on saanud tugevalt niiskuskahjustusi ja vajavad väljavahetamist.

Foto 5.  
Vaade välisseina  
kahjustustele. I korruse  
akende kohal  
fassaadiankrud 4tk.

- Kiiret lahendust vajavad vundamendiga seotud probleemid. Vältimaks hilisemaid avariohtlike olukordi oleks mõistlik tellida ekspertiis vundamendi seisukorra hindamiseks;
- Sadevee juhtimine katuselt alla ja kanaliseerimine. Paigaldada sadeveetorustik ja sadevesi juhtida sadeveekanalisatsiooni. Vähendab mädanikkahjustuste tekkimise võimalust;
- Võimaluse korral sirutuspuudega ära rihtida;

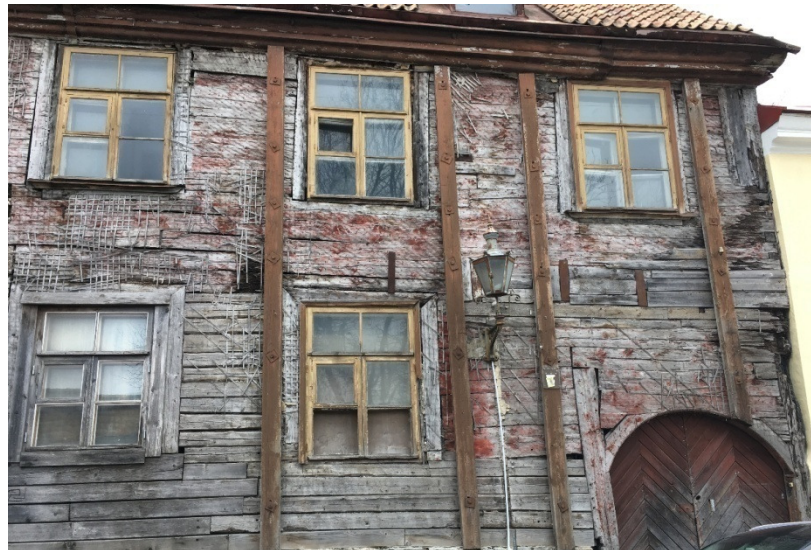
Foto 6.  
Vaade välisseina  
kahjustustele. Fassaadile  
paigaldatud sirutuspuud.

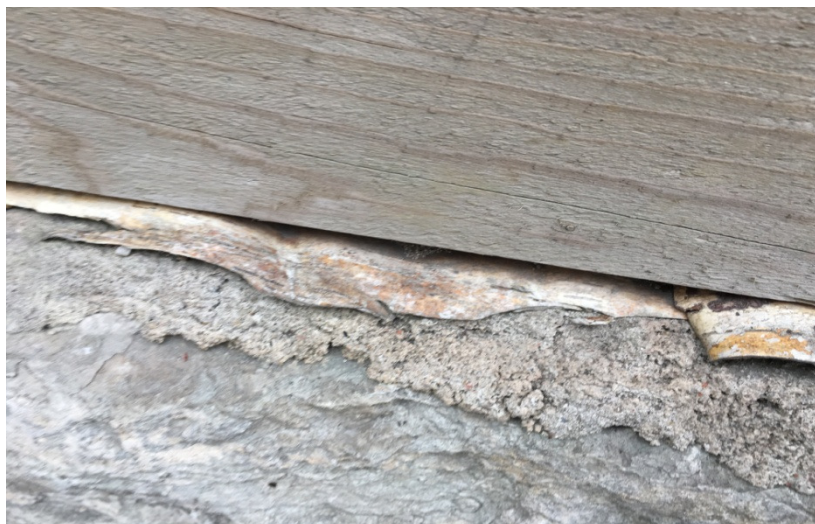
Foto 7.  
Hüdroisolatsioon  
vundamendi ja palgi I rea  
vahel.

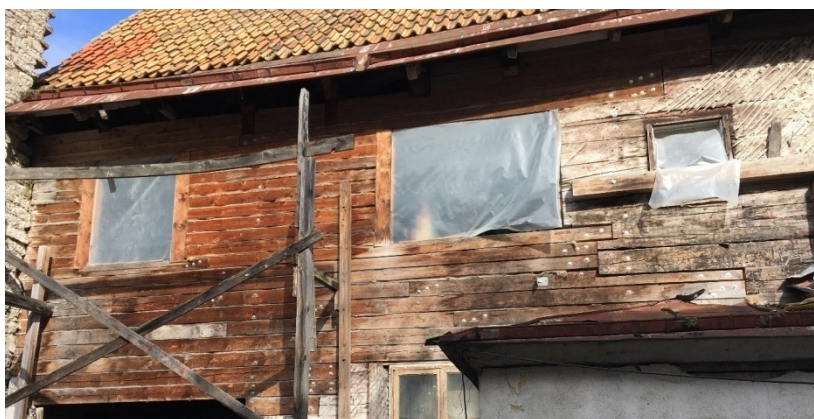
Elamu hoovipoolsetel seintel on teostatud ulatuslikke palkide vahetuse/plommimise tööd. Sellest tulenevalt on tagasein oluliselt paremas seisus ja ulatuslikud deformatsioonid ning märkimisväärsed kõrvalekalded puuduvad. Probleemiks on nagu esifassaadilgi sadevee sattumine seinale ja sellest põhjustatud mädanikkahjustused.

Foto 8.  
Vaade elamu plommitud  
tagaseinale

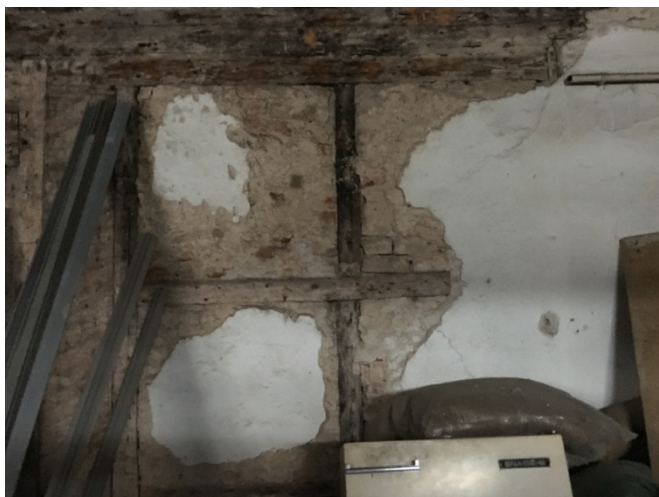
Siseseinakonstruktsioonis esineb kahte eri tüüpi: a) Vahvärk sisesein – puitkonstruktsioon vaheldumisi laotus tellisega; b) Rõhtpalkidest sisesein. Valdavalt on vahvärk sein kasutatud kandvates seintes ja ruumidevahelised seinad on rõhtpalkidest. Iseeneset on siseseinte olukord rahuldav. Puuduvad niiskuskahjustused ja silmnähtavad deformatsioonid. Osades ruumides on seinte säilinud veel krohvitud pinnad. Samas kui teistes ruumides on krohv seinalt eemaldatud ja näha on palkidest sein konstruktsioon.

Foto 9.  
Vahvärk sisesein

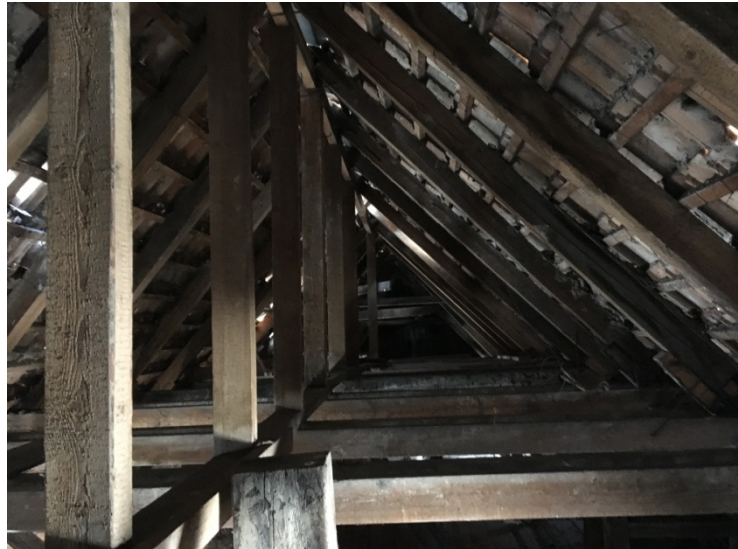
Seda, Tallinna vanalinna üht vanimat puitkonstruktsioonis hoonet, on täieliku hävimise eest säästnud tema korralik katus. Arvestades hoone üldist kehva seisut, on pööningult avanen vaatepilt katuse puitkonstruktsioonidele üsna rõõmustav. Katuse kandekonstruktsioonid tunduvad viuaalsel vaatlusel – toolvärk, sarikad, pennid - olevat heas seisus. Esineb küll sarikate mädanikkahjustusi, kuid seda vähesel määral. Samuti on näha, et hoone vasakus tiivas on toimunud tulekahju, mille käigus on katuse sarikad saanud tulekahjustusi. Samas ei ole sarikate vigastused tõsised ja konstruktiivselt tähelepanu ei vaja. Katuse roovitus on samuti üllatavalt heas seisus ja suuremad vigastused/kahjustused puuduvad. Katusekivina on kasutatud S-kujulist katusekivi. Kivide omavaheline ühendus on teostatud seguga, mis kaitseb katusealust ka raskemate ilmastikuolude korral. Katusel on näha vähesel määral katkiseid kivisid, mis oleks omanikul mõistlik välja vahetada hilisemate

Foto 10.  
Vaade katuse  
kandekonstruktsioonidele

- Purunenud katusekivid oleks kiiremas korras mõistlik välja vahetada, vältimaks niiskuskahjustuste levikut;
- Juurdeehituse katusele leida ajutine lahendus vältimaks niiskuskahjustuste levikut;

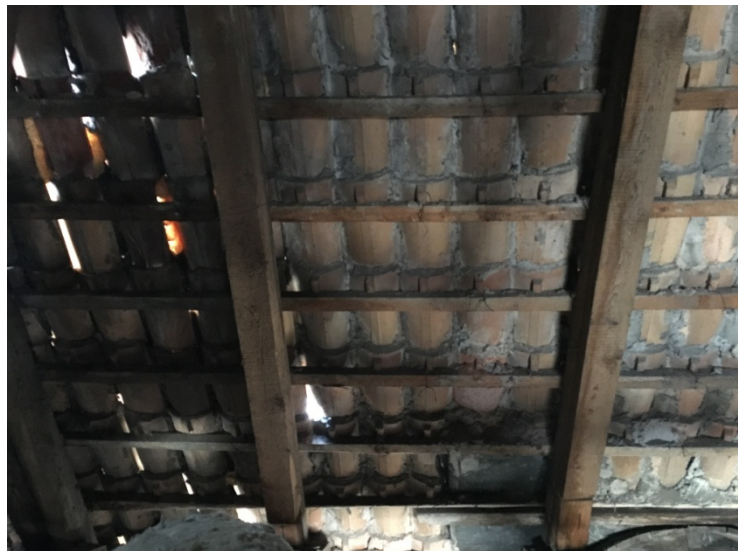
Foto 11.  
Vaade katuse sarikatele ja  
roovile.

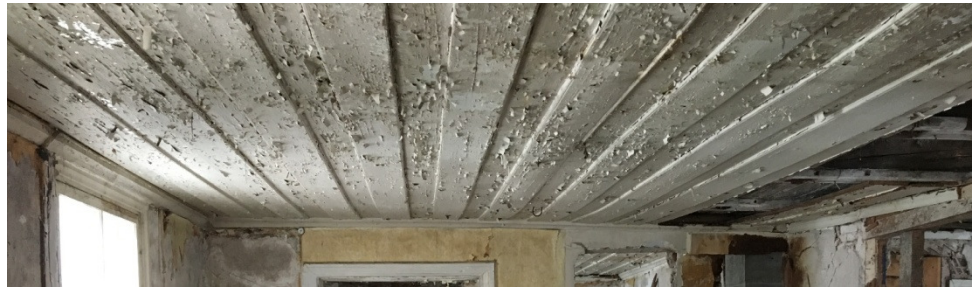
Hoone vahelaed on puitkonstruktsioonis. Vahelaed on osaliselt sisse vajunud ja vajavad taastamist. I korrusel on säilinud laes vähesel määral nn. poolalaudist ja talalage. Hoone erinev vajumine ongi vahest ehk kõige paremini märgatav vahelagede järgi. Elamu parempoolsel tiival on erinevatel ruumidel laetaladel erinevad kalded. Kõik puitlaed väärivad säilitamist ja puuduvad detailid tuleks ennistada ning amortiseerunud detailid välja vahetada olemasolevate originaalide eeskujul.

Foto 12.  
Poolalaudis I  
korruse laes.

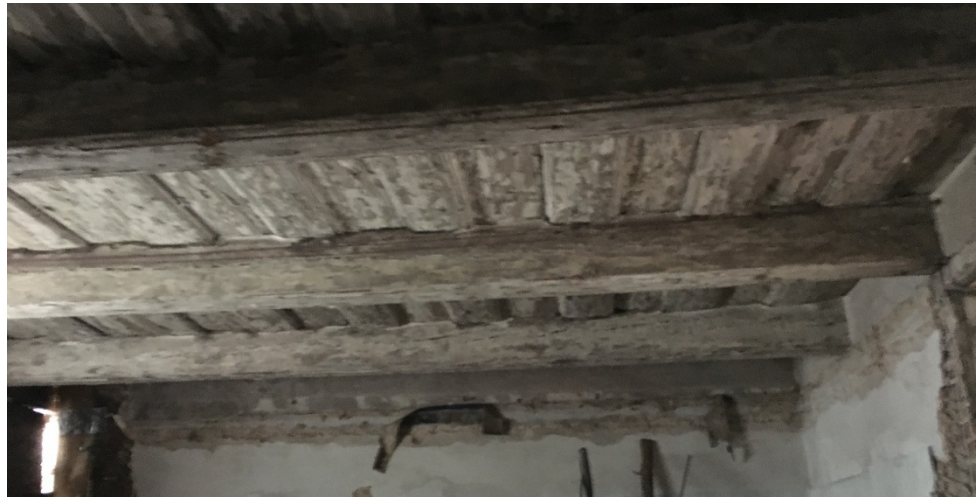
Foto 13.  
Talalaudis I  
korruse laes.

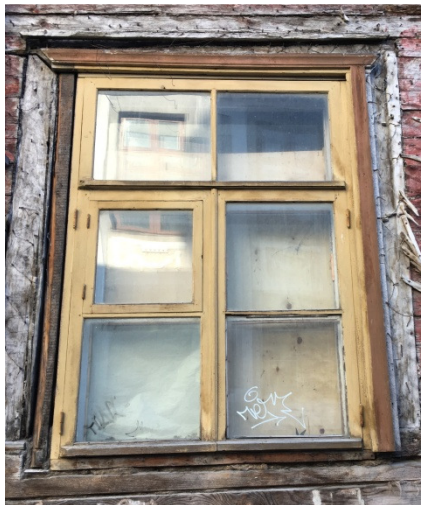
**Aknad** – Enamus aknaid on uuendatud, kuid käesolevaks ajaks on need amortiseerunud ja vajavad välja vahetamist. Akende väljavahetamisel tuleks jälgida ajaloolist aknajaotist.

Foto 14.  
Aken peafassaadilt

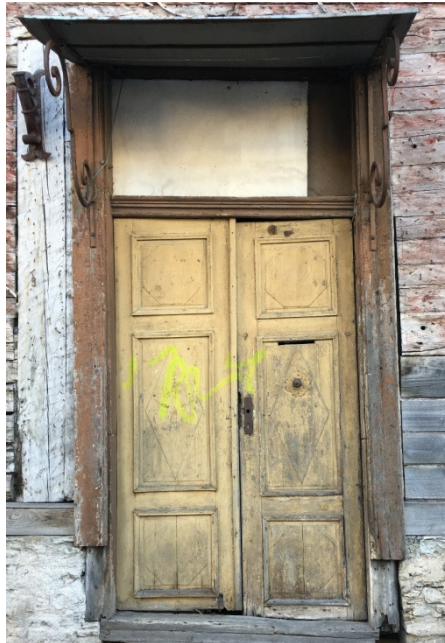
Uks ja uksepiidad on amortiseerunud. Ukselehtedel ulatuslikult kahjustused alaservas. Parempoolsel uksetahvlil kirjakasti pilu sisse saetud. Puuduvad vanadel fotodel nähtavad lukustusdetailid. Valgmik lihtne klaasiga kaetud puudub jaotus. Samas barokne nuppkäepide on säilinud. (Vaata lisa 7.5.)

Foto 15.  
Välisuks

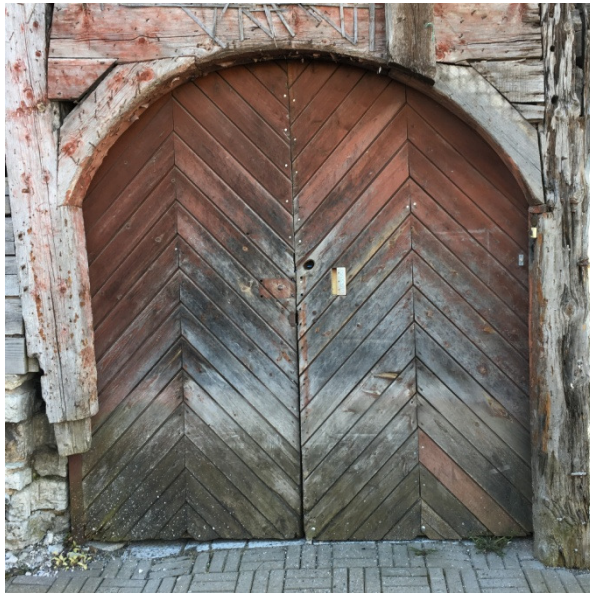
Jalgväraval kadunud karplukk ja käepide. Värav koos seda ümbritseva puidust väravaportaaliga on amortiseerunud ja vajaks vana eeskujul uue valmistamist. (Vaata lisa 7.6.)

Foto 16.  
Õuevärav

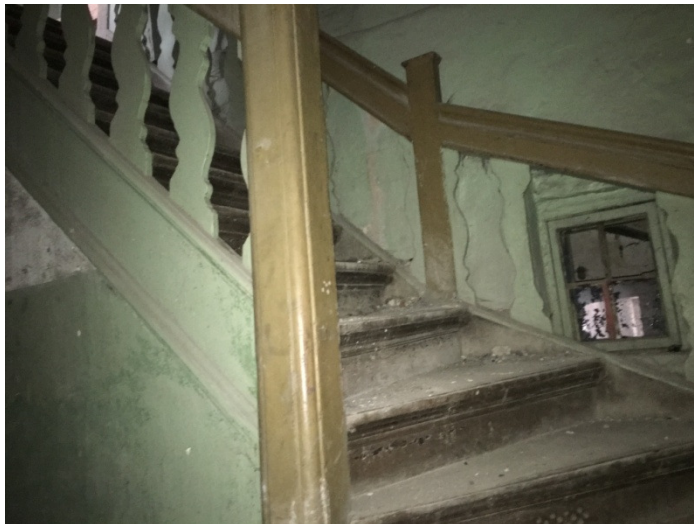
Foto 17.  
Vaade puittrepile I korruselt

Trepp vajab restaureerimist ja puuduvad detailid tuleb olemas olevate detailide eeskujul uuesti valmistada. Hoone rekonstrueerimisel vajalik paika panna tegevuskava trepi restaureerimiseks. (Vaata lisa 7.7)

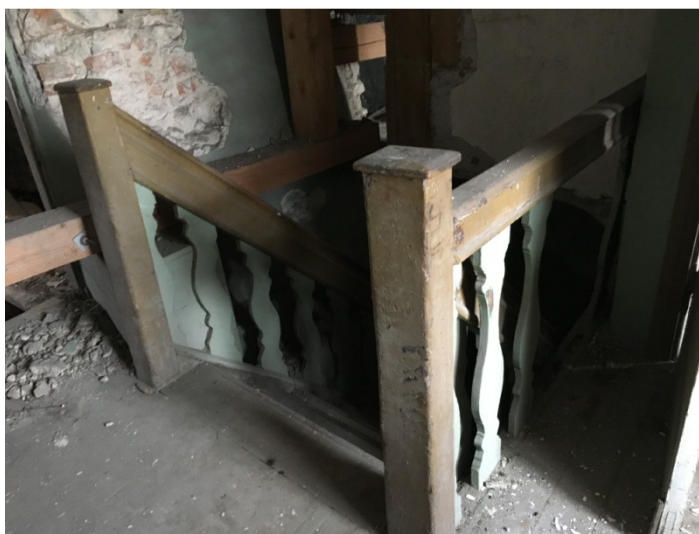
Foto 18.  
Vaade puittrepile II korruselt
