Lõputöö koostaja: Kalle Merilai

**MÄETAGUSE MÕISA KÕRVALHOONE (LOOMALAUT).
HOONE AJALOOLINE ÜLEVAADE, TEHNILISE SEISUKORRA
HINNANG NING SOOVITUSED HOONE KORRASTAMISEKS.**

Objekti aadress: Tamme tn 17, Mäetaguse alevik, Mäetaguse vald, Ida-Viru maakond

Arhitektuuri konserveerimise ja restaureerimise täiendkoolituskursuse lõputöö

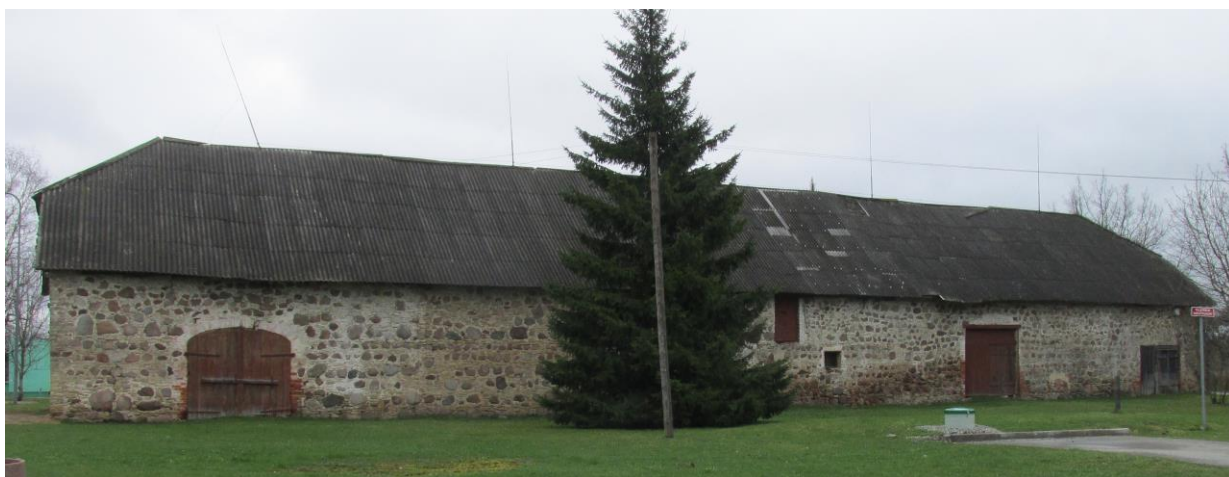
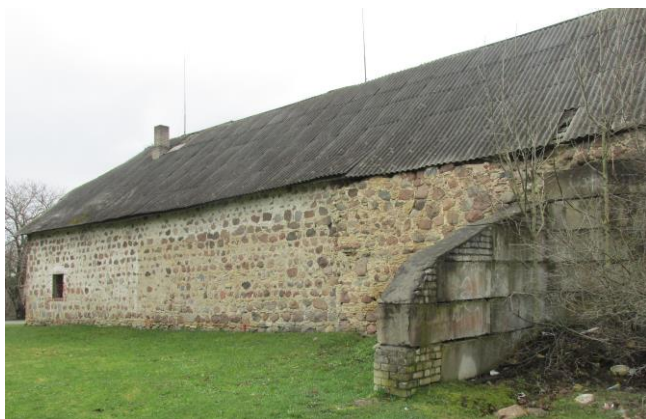
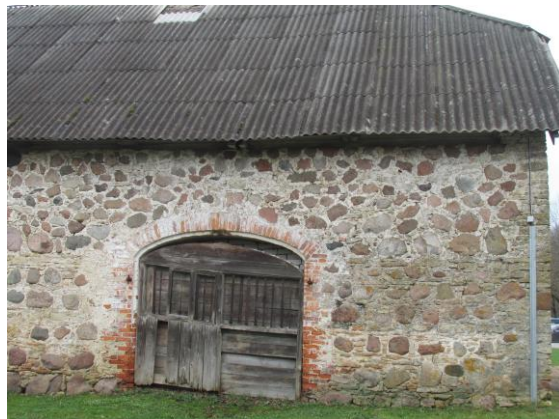
4-6. Hoone esi- ja tagafassaadi vaated. Fotod: Kalle Merilai 27.04.2016.a.

Hoone on ristkülikukujulise põhiplaaniga ehitis gabariitidega 50,59 x 10,4m. Hoone välis- ja siseseinad on laotud pae- ja raudkivi segamüritisena. Kividevaheline mört on suures osas hävinud, vuugid on tühjenenud, osa paekividest on välisseinast välja kukkunud. Avad on osaliselt tellistega kinni müüritud, osaliselt on seintesse tehtud uued avad. Ajalooliste akende ja uste telliskividest raamistused on suuremas osas säilinud. Karniisid on halvas seisukorras.

Hoone poolkelpkatuse katteks on eterniitplaadid. Hästi on säilinud katuse kandekonstruktsioon. Kandvad sõrestikud on tehtud puidust. Vundament on tõenäoliselt rahuldavas seisukorras. Hoones on muldpõrand.

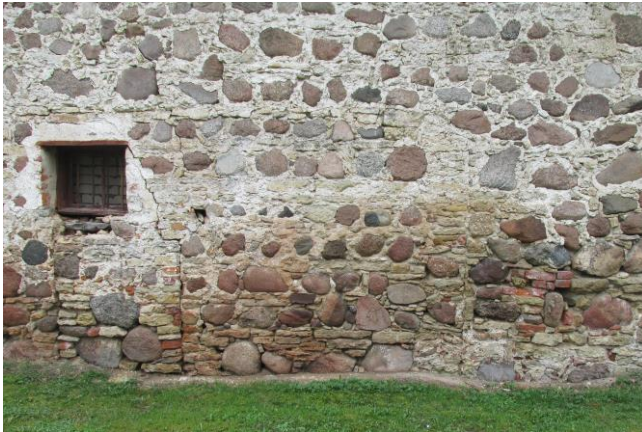
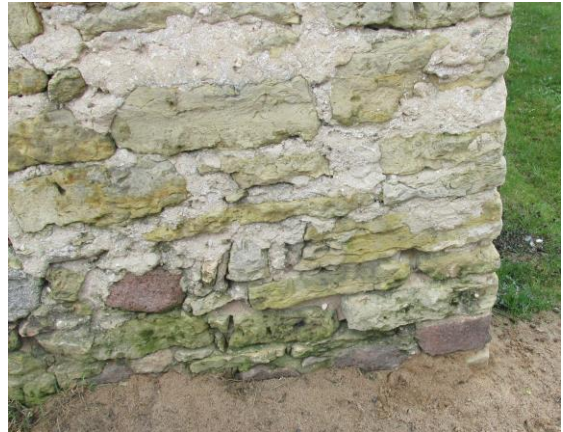
Puudulik vertikaalplaneerimine avaldab negatiivset mõju hoone tehnilisele seisukorrale, hoonest eemale suunamata sademeteveed kahjustavad hoone vundamenti. Pinnaseplaneering on kujunenud paljuski juhuslikult, nähtavasti nn kultuurikihina. Sillutisriba puudub (fotod 7-8).

7-8. Hoone sokkel. Sillutisriba puudub. Fotod: Kalle Merilai 27.04.2016.a.

Hoone kandekonstruktsioonid on tehniliselt rahuldavas seisukorras, v.a. 4 puittala, mis tuleb vahetada. Vundamendis ei ole deformatsiooni ega purunemist näha, pole ka pragusid märgata, kuid negatiivselt mõjutab vundamenti ja soklit korraliku vertikaalplaneeringu puudumine. Hoone tehniline seisukord võimaldab hoonet restaureerida ja kasutusele võtta.

- lahendada vertikaalplaneering ning taastada sillutisriba hoone ümber. Sillutisriba teha munakividest või betoonkividest nõrgal segul, liivalusel;
- lagununud müüritiseosa restaureerida kasutades selleks sobivas suuruses tahutud paekivi, tühjad müüritisevuugid täita lubimördiga;

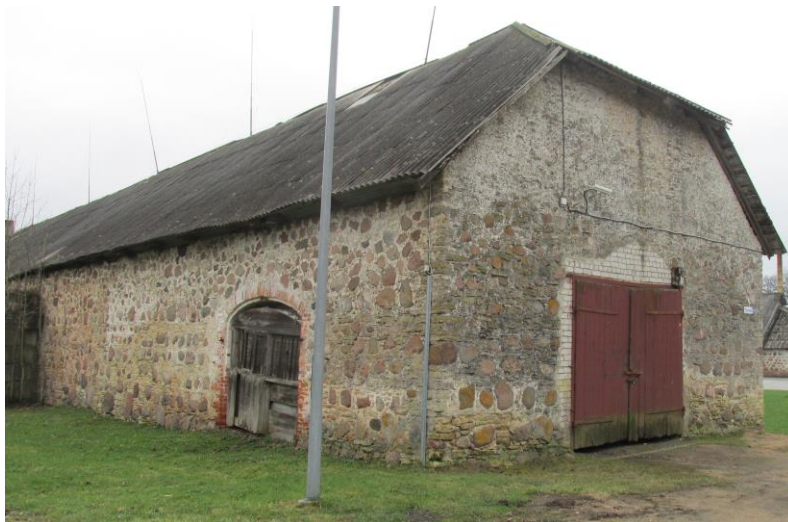
9. Välisseinad Foto: Kalle Merilai 27.04.2016.a.

Kividevaheline mört on suures osas hävinud, vuugid on tühjenenud, osa paekividest on välisseinast välja kukkunud. Avad on osaliselt tellistega kinni müüritud, osaliselt on seintesse tehtud uued avad (foto 9).

- Hoone fassaadid tuleb restaureerida. Lahtised kivid ajaloolises müüritisest tuleb uuesti kinnitada lubimördiga, mille koostis peab järgima olemasoleva lubimördi koostist. Kohad, kust on paekivid või nende tükid välja pudenenud, tuleb parandada lubimördiga või uute paekividega, mille mõõdud sarnanevad olemasolevatele. Võimalikult palju tuleb kasutada varingurusust leitud paekive. Järgida tuleb ajaloolist materjali formaati, pinnatöötlust ja müüritööde käekirja. Tühjad vuugivahed tuleb uuesti vuukida.

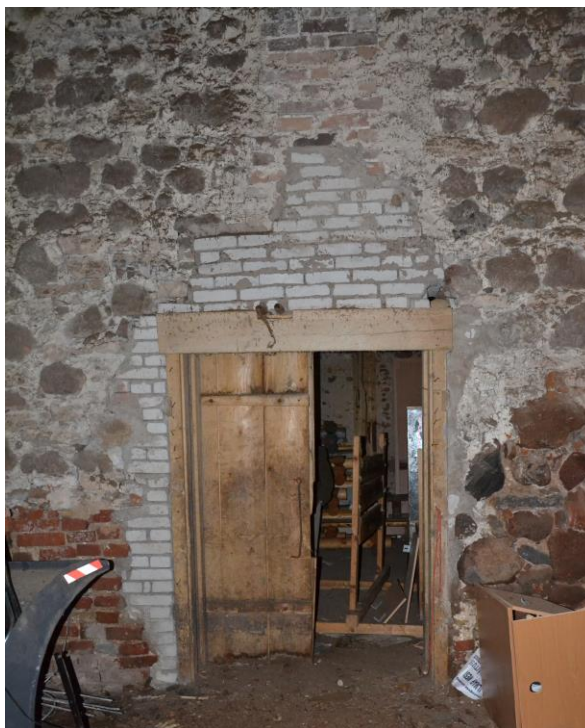
10. Vahesein. Foto: Kalle Merilai 27.04.2016.a.

Hoones on üks ja ainuke vahesein, mis on laotud pae- ja raudkivi segamüüritisena. Ukseava kohal ja kõrval on sein laotud silikaattellisest (foto 10).

- Silikaattellistega „lapitud“ avadelt tuleb eemaldada ettevaatlikult halvas seisus tellismüüritis ja asendada paekivimüüritisega, paekivide mõõdud peavad olema sarnased olemasolevate paekividega, kasutada tuleb lubimörti. Kohtades, kus tellismüüritis on heas seisus ja järgib lauda kivikehandi kuju, piisab müüritise ülekrohvimisest lubikrohviga.

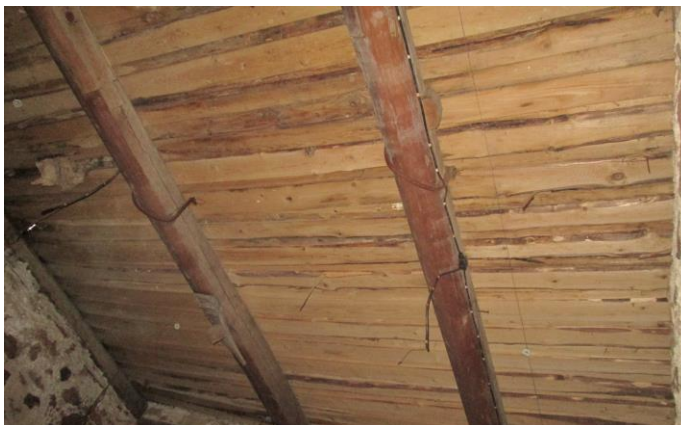
11. Lõunapoolse ruumi vahelagi. Foto: Kalle Merilai 27.04.2016.a.

Hoones puuduvad vahelaed välja arvatud lõunapoolses osas oleva ruumi puitlaudisest vahelagi, mis on üldiselt rahuldavas seisukorras – märgumisprotsessi jälgi ei ole näha (foto 11). Puidu pehastumisjäljed puuduvad. Talade puit on kuiv ja tihe.

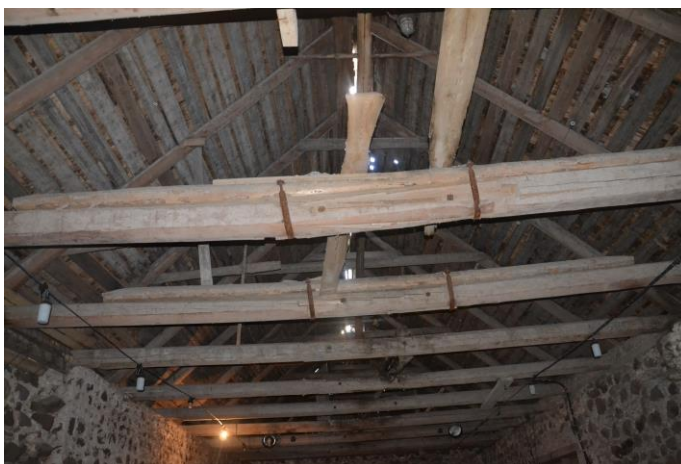
12. Katusekonstruktsioon. Foto: Kalle Merilai 27.04.2016.a.

Hoone katusekatteks on eterniitplaadid, mis on paigaldatud algsele laastkattele. Olemasolevad sarikad on heas seisukorras. Konstruktsioonide seisukord on kohati mitterahuldav (foto 12), mõned talad tuleb vahetada (4tk).

- Katusekatteks tuleb kasutada valtsitud tsinkkattega terasplekki. Lubatud on kasutada ka kivi- ja puitkatet. Kivikatte puhul tuleb kontrollida konstruktsioonide kandevõimet.
- Katuse kandekonstruktsioonid on ajaloolist väärtuslikud ja kuuluvad säilitamisele. Kahjustatud talad tuleb vahetada, uued talad peavad olema puidust.
- Hoone välisseinte äärest tuleb tagada sadevee ärajuhtimine. Teostada hoone ümbruse vertikaalplaneerimine, et saavutada sademetevee äravooluks vajalikud pinnasekalded hoonest eemale. Tuleb rajada munakividest või betoonkividest nõrgal segul, liivalusel sillutisriba kaldega mitte vähem kui 10%.

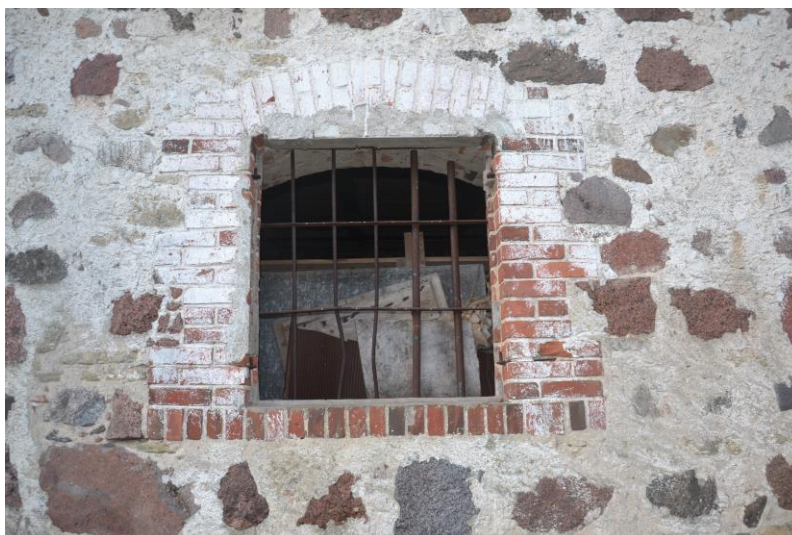
13. Hoone aken idafassaadil. Foto: Kalle Merilai 27.04.2016.a.

Hoone idafassaadil säilinud telliskividest kaarsillusega ja aknaraamistusega ajaloolise akna (foto 13) sillus on alt sirgeks tehtud. Hoone läänefassaadil on hiljem tehtud aknaava (foto 14).

Peaaegu kõik algsed avad on osaliselt tellistega kinni müüritud, kohati on seintesse tehtud uued avad. Hoone idafassaadil on säilinud telliskividest kaarsillusega ja aknaraamistusega ajalooline aken. Aknaava tuleb taastada esialgsel kujul. Paigaldatavad uued ukсед tuleb teha kõrvalasuvate restaureeritud mõisahoonete uste eeskujul, seestpoolt vertikaalse ning väljast diagonaalse voodrilauaga.

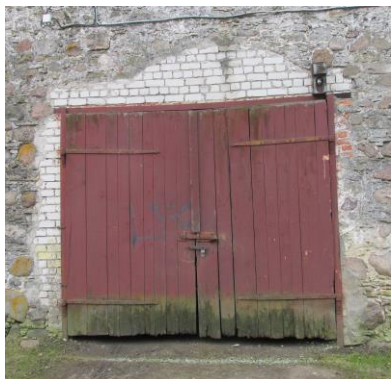
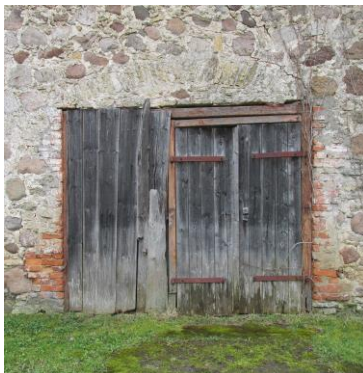
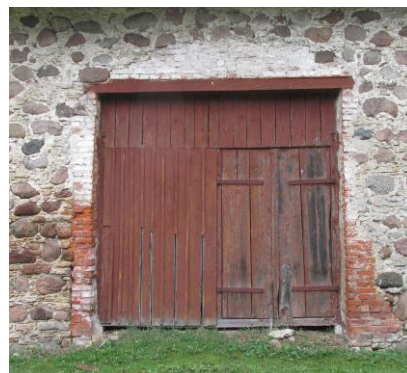
Hoone põhjapoolsel fassaadil ühel (foto 15) ja läänepoolsel fassaadil kahel kahe poolega väraval (fotod 16-17) puudub ajalooline väärtus. Väravate seisund on rahuldav ja halb. Väravad tuleb asendada mõisakompleksi väravatele sarnaste uute väravatega.

15-17. Hoone põhja ja läänepoolsetel välisustel puudub ajalooline väärtus. Fotod: Kalle Merilai 27.04.2016.a.

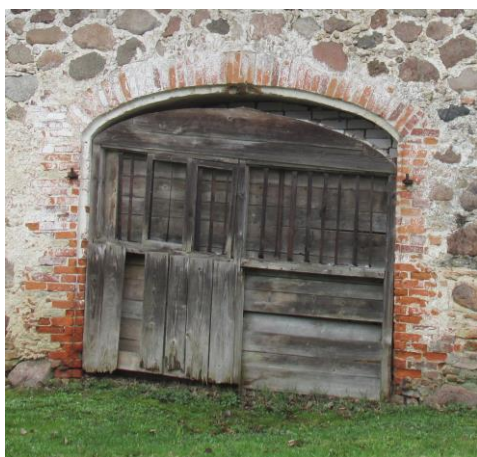
18. Idapoolne kaarsillusega välisuks.
Foto: Kalle Merilai 27.04.2016.a.

Hoone idapoolsel fassaadil kaarsillusega avas asuv kahe poolega värav on halvas seisukorras (foto 18). Värav tuleb asendada mõisakompleksi väravatele sarnase uue väravaga.

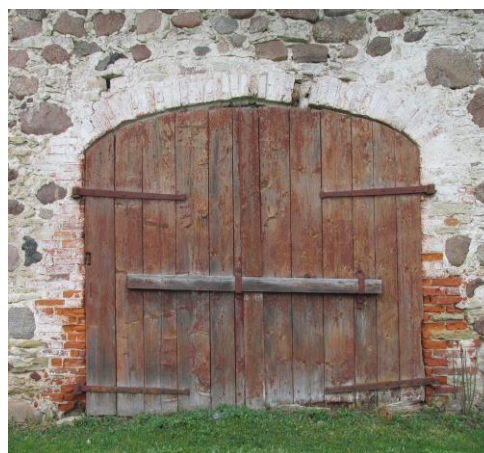
19. Läänepoolne kaarsillusega välisuks
Foto: Kalle Merilai 27.04.2016.a.

Hoone läänepoolsel fassaadil kaarsillusega avas sepishingetappidega (4 tk) ja latthingedega (4 tk) kahe poolega värav on rahuldavas seisukorras (foto 19). Värav tuleb asendada mõisakompleksi väravatele sarnase uue väravaga. Hingetapid ning latthinged tuleb restaureerida ja eksponeerida samas kohas.

- restaureerida säilinud ukse hingetapid ja latthinged. Uued avatäited valmistada samas mõisakompleksis asuvate ajalooliste abihoonete väravate eeskujul. Siseuks paigutada võimalusel olemasolevasse piita. Avada tellistega kinnilaotud aken läänefassaadil;

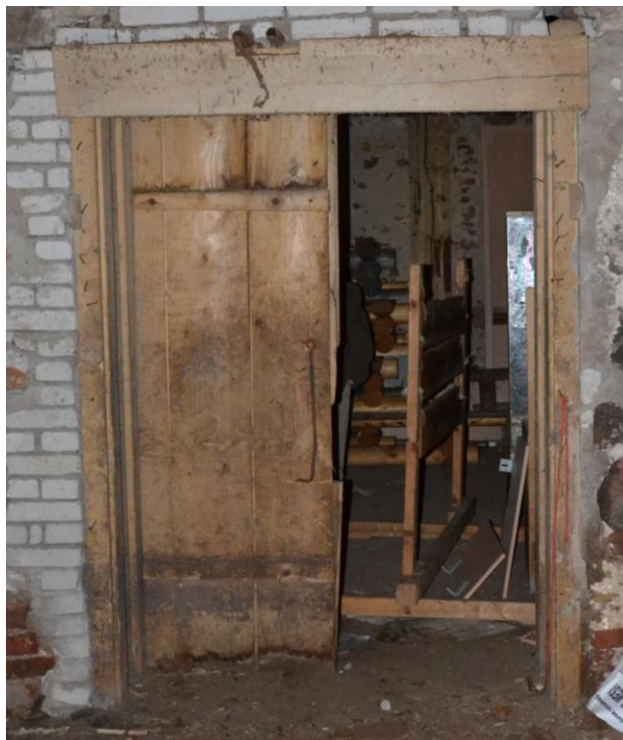
20. Hoone siseuks. Foto: Kalle Merilai 27.04.2016.a.

Hoone vaheseinas on puidust kahe poolega uks (foto 20), mis ei ole ajaloolise väärtusega.

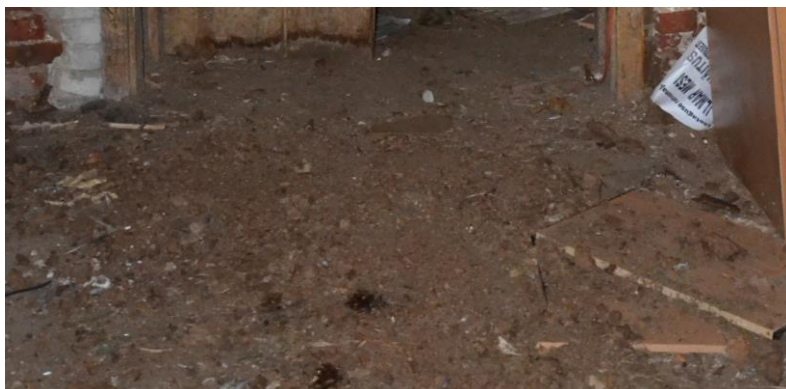
21. Muldpõrand. Foto: Kalle Merilai 27.04.2016.a.

Hoones on muldpõrandad (foto 21).

- taastada väravavade kaarsillused, v.a põhjapoolse fassaadi väravaaval;
- tambitud pinnasele paigaldatud killustikalusele valada hoone põrandakatteks betoonpõrand paksusega mitte alla 8 cm;
