Priit Pärsim

TARTUS ÕNNE TÄNAV 23 KORTERELAMU SEISUKORRA
HINNANG JA RESTAUREERIMISE ETTEPANEK

2015/2016 õppeaasta
Arhitektuuri konserveerimise ja restaureerimise täiendkoolituskursuse lõputöö

Tallinn 2016

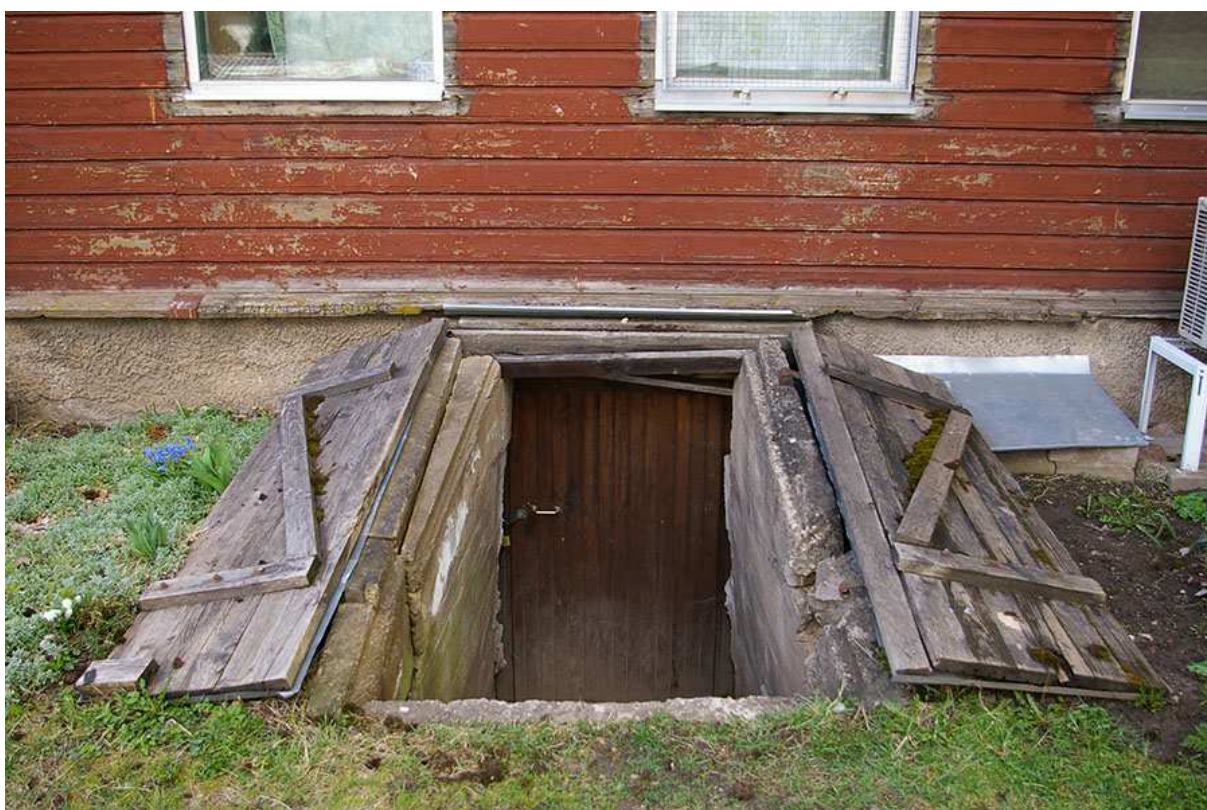
Foto nr 14. Autori foto, märts 2016

Elamul on ligi ¼ suurune keldriosa, mis on rahuldavas seisus kuid keldrisse viiv trepp on amortiseerunud.

Ettepanek: Keldritrepi müüritis on niivõrd lagunenu, et otstarbekas on olemasolev müüritis lammutada ning ehitada uus monoliitbetoonist müüritis ja trepp. Tuleb paigaldada uus kahepoolne luuk. Keldris tuleb välja vahetada pehkinud talaosad. Keldris on kõige olulisem tagada normaalne kliima - õhuliikumine, mille tarbeks tuleb puhastada ja korrastada olemasolevad õhutuskanalid. Kindlasti tuleb sadevesi juhtida majast eemale, et vältida pinnase liigniiskust.

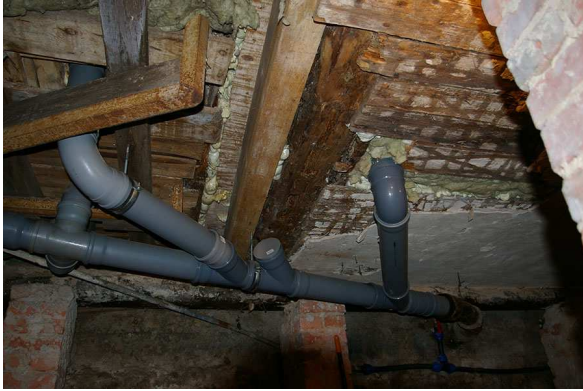
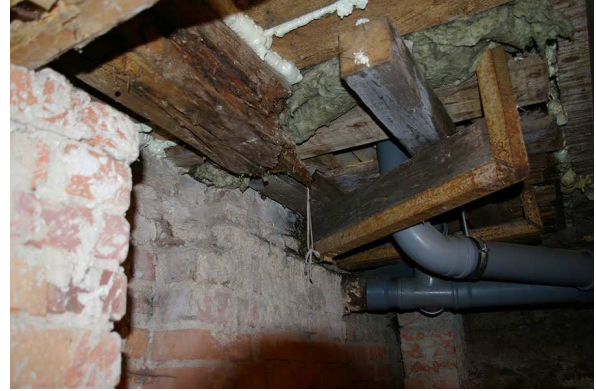
Foto nr 17, 18. Autori foto, märts 2016

Keldrisse on koondatud kanalisatsioonitorud mis tänaseks on vahetatud välja plasttorude vastu kuid varasemalt on vanadest malmtorudest olnud lekkeid. Seetõttu on keldri laes ja vaheseinal tekkinud kahjustusi. Liigniiskuse tõttu on puitseinas ja laes tekkinud mädanik.

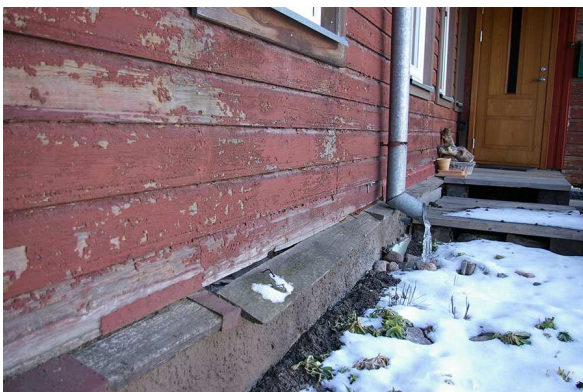
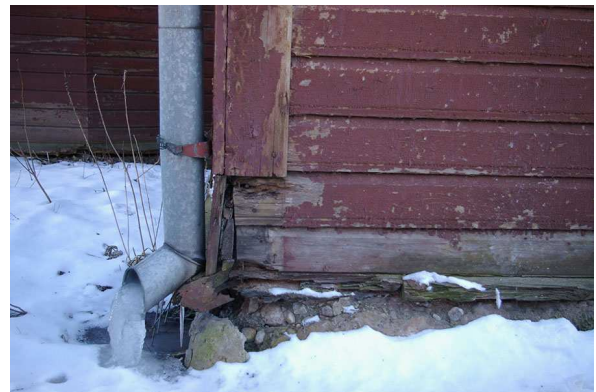
Foto nr 19, 20. Autori foto, veebruar 2016

Vundament on laotud tellistest ja maakividest ning krohvitud. Vundamendi seisukord on kohati halb, vundament on pudenenud ja mõranenud. Vundamendi üheks lagunemise põhjuseks on katkine veelaud või veelaua puudumine.

Ettepanek: Vundament vajab puhastamist ning lahtiste kivide eemaldamist. Tekkinud tühimikud tuleb uuesti kivide ja seguga kinni laduda ning lubitsementmördiga uuesti üle krohvida. Majatagused tuulekojad on ehitatud tellispostidele, seega tuleb pinnast vähemaks võtta ja planeerida selliselt, et kallak oleks majast eemale. Seejärel tuleks avada tuulekoja seinakonstruktsiooni alumine osa ning asendada pehkinud alusprussid.

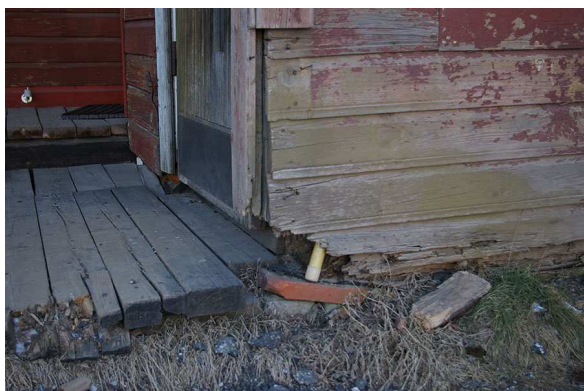
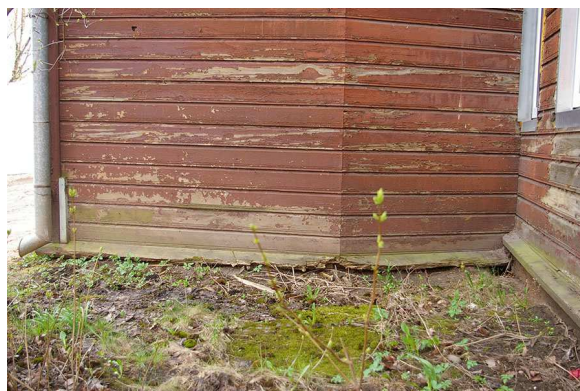
Foto nr 21, 22. Autori foto, veebruar 2016

Kuna maapind on tõusnud, siis on madamale ehitatud majatagused tuulekojad juba peaaegu maapinnaga tasa

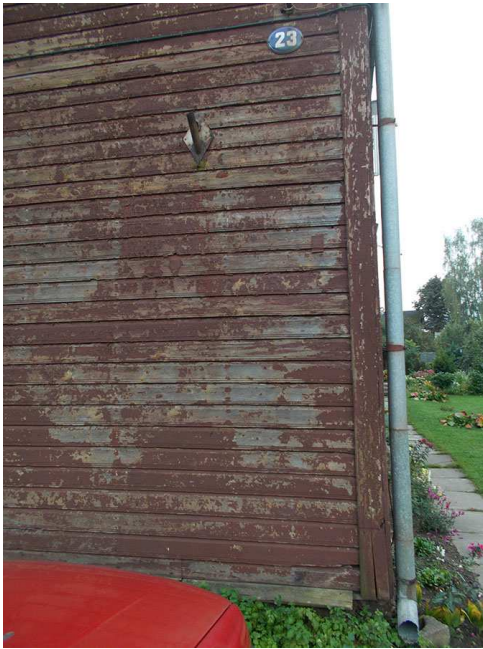
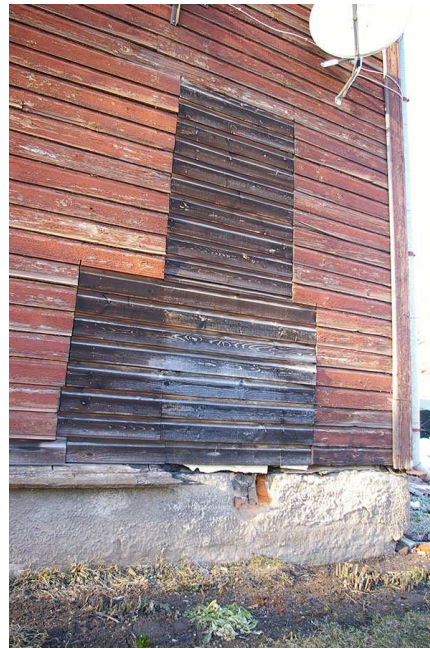
Foto nr 24, 25. Autori foto, märst 2016

Maja kandekonstruktsiooniks on püstpalkidest välisseinad ning piki maja keskosa kandev sisesein. Maja välisfassaad on kaetud rõhtsa laudisega. Esialgset laudist on säilinud kogu välisfassaadist ligikaudu neljandiku osas. Maja nurkades on mõned algsed laiad vertikaalsed nurgalauad, mis on halvasti säilinud (24). Teise korruse ja pööningu joonel on otsaseintel veelaud (23). Majal puuduvad tuulekastid, on vaid lahtised sarikaotsad. Kuna tegemist on olnud üürimajaga, siis puuduvad majal nii ilustav dekoor kui ka ilustavad detailid. Maja välisvooder on rahuldavas seisus, kagupoolsel otsaseinal on tehtud eriti robustselt vooderdise lappimine (25). Selles seinaosas oli kunagi tekkinud põleng ning seetõttu paikamine tehtigi.

Ettepanek: Maja kandekonstruktsioon on rahultavas seisus ning sellest tulenevalt on maja soojustamine põhjendatud. Peale voodrilaudade eemaldamisel tuleb kandekonstruktsioonile teha põhjalik ülevaatus. Kahjustatud palgiotsad proteesida ning vajalikud puitdetailid korrastada. Majaelanike sooviks on välisseinad soojustada 50 mm paksuse tselluvillaga. Tselluvill tuleks paigaldada märjalt ning kaetta 25 mm tuuletõkkega. Algupärased voodrilauad tuleb puhastada ja uuesti linaõlivärviga värvida. Puuduolev osa voodrilaudu tuleb valmistada olemasolevate järgi.

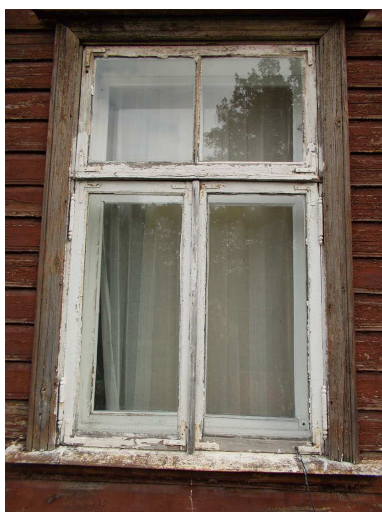
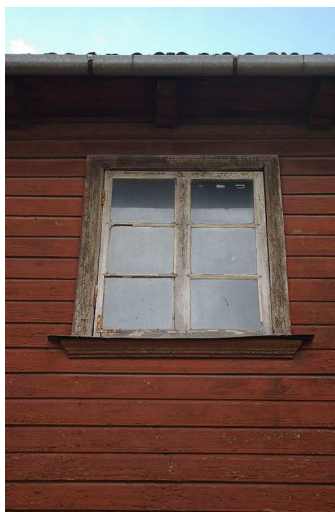
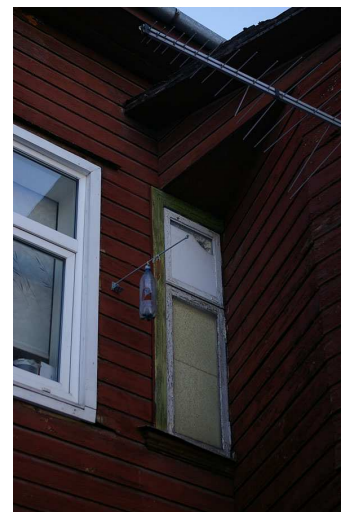
Foto nr 26, 27, 28. Autori foto, märst 2016

Hoonel on olnud algsed avatäited tüüpilised nelja ruuduga, horisontaalse imposti ja vertikaalse tuuleliistuga aknad (26). Maja kirdeküljel tuulekodade kõrval on olnud kitsamad, kahe ruuduga aknad (28). Vanemast ajastust on säilinud 9 akend, ülejäänud aknad on hilisemal perioodil vahetatud kaasaegseta akende vastu. Hilisemad aknad võivad küll olla soojapidavamad kuid mitesobilikud antud piirkonnas ja antud majale.

Ettepanek: Olemasolevad vanad aknad tuleb korrastada ning ülejäänud aknad tuleb valmistada vanade akende eeskujul. Vanade akende eeskujul valmistatud uutel lahusraamiga akendel on välimistel raamidest paigaldatud kitiga ning sisemistel raamidest võivad olla paketiaknad, et tagada suurem soojapidavus. Enamik majaaknaid on impostiga 4 ruudulise jaotusega, tuulekojaaknad on impostita, 6 ruudulise jaotusega ning tuulekoja kõrval on majal kahe ruuduga aknad. Kindlasti tuleb valmistada originaali eeskujul aknaalune liis ja akna piirdeliistud. Olulised on aknahinged, mis peaksid olema võimalikult ajastutruud. Aknad tuleb kindlasti paigaldada välisvoodriga samasse tasapinda.

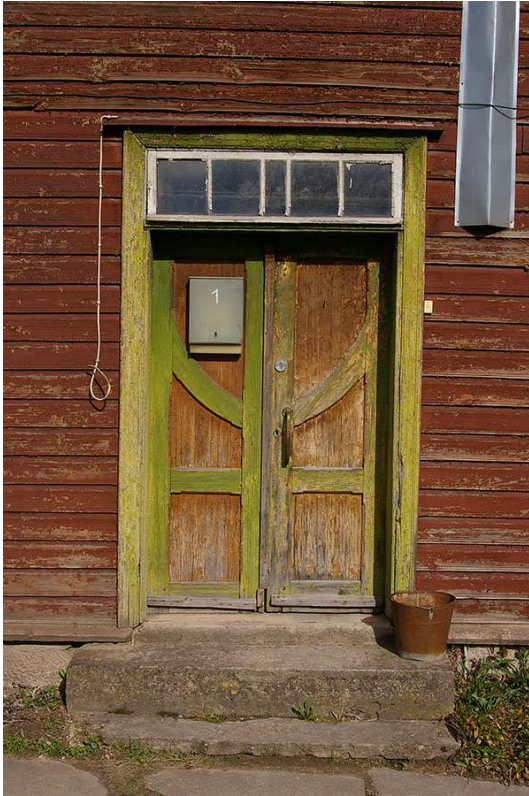
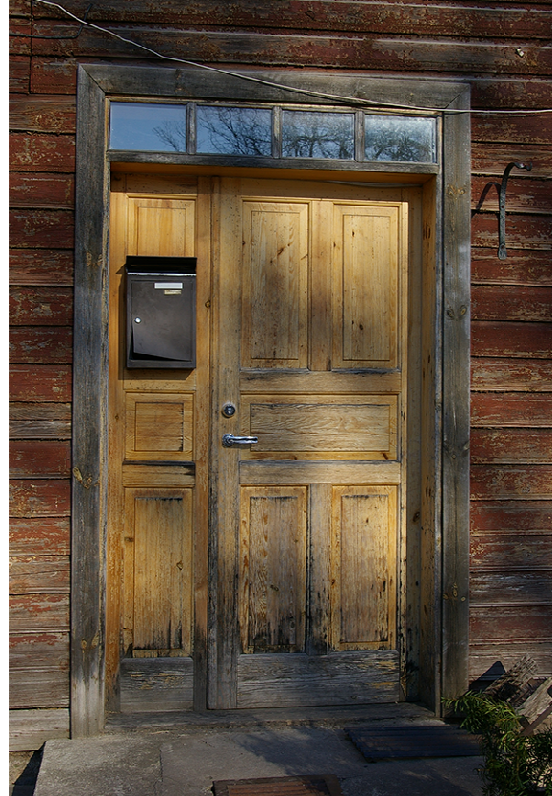
Foto nr 31, 32. Autori foto, märts 2016

Majal on algupärane välisuks säilinud ainult õueala poole jääval nn eefassaadil. See on sissepoole avanev kolme tahvliga tahveluks, millel on üleval valgmik. (31) Uksetahvli raamipuud on keskosas faasitud, ülemised raamipuud on kaarja kujuga, millist motiivi on Karlova linnaosas veelgi kasutatud. Ülejäänud välisuksed on vahetatud uute vastu.

Ettepanek: Olemasolev algupärane välisuks restaureerida ning ülejäänud ukсед valmistada vana ukse eeskujul. Tuulekoja panipaiga ukse asememle paigaldada ajastukohane lihtne tahveluks.

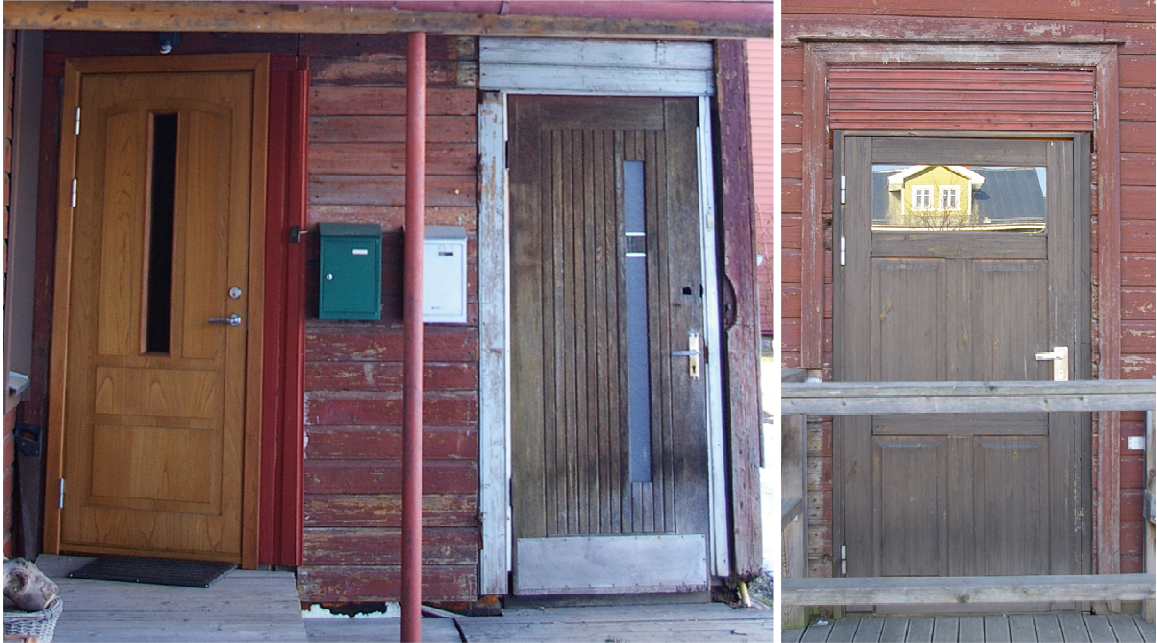
Foto nr 35, 36. Autori foto, veebruar 2016

Teadmata aegadel vahetatud välisukse mis tuleb asendada algupärase ukse koopiatega.

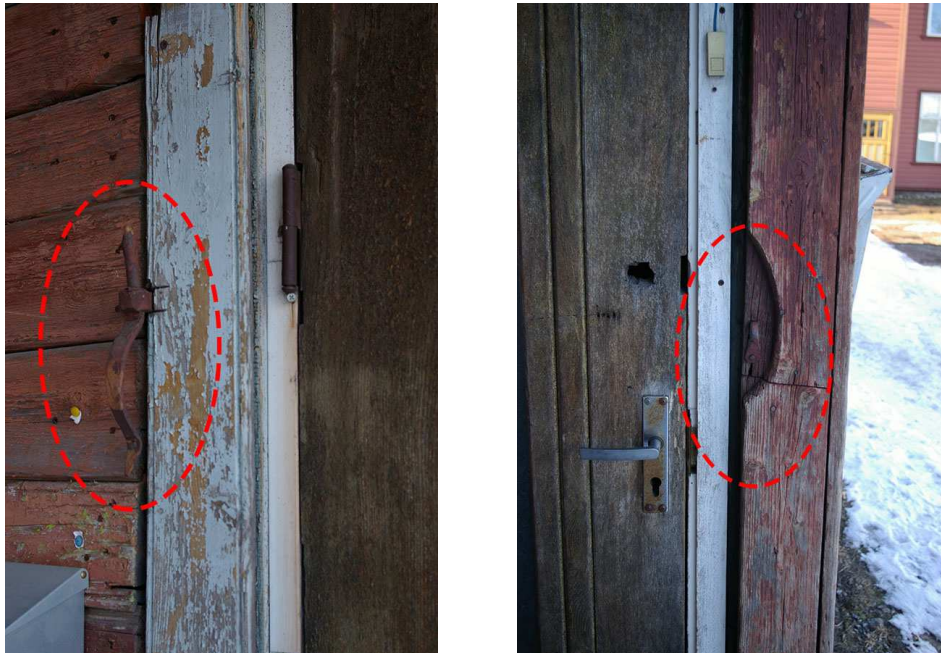
Foto nr 37, 38. Autori foto, veebruar 2016

Maja tagaküljel on säilinud ainult ühe tuulekoja ukse hing ja riivivastuse vastus. See uks on olnud trepialuse panipaiga uks ning seetõttu on arvatavasti olnud lihtne plankuks.

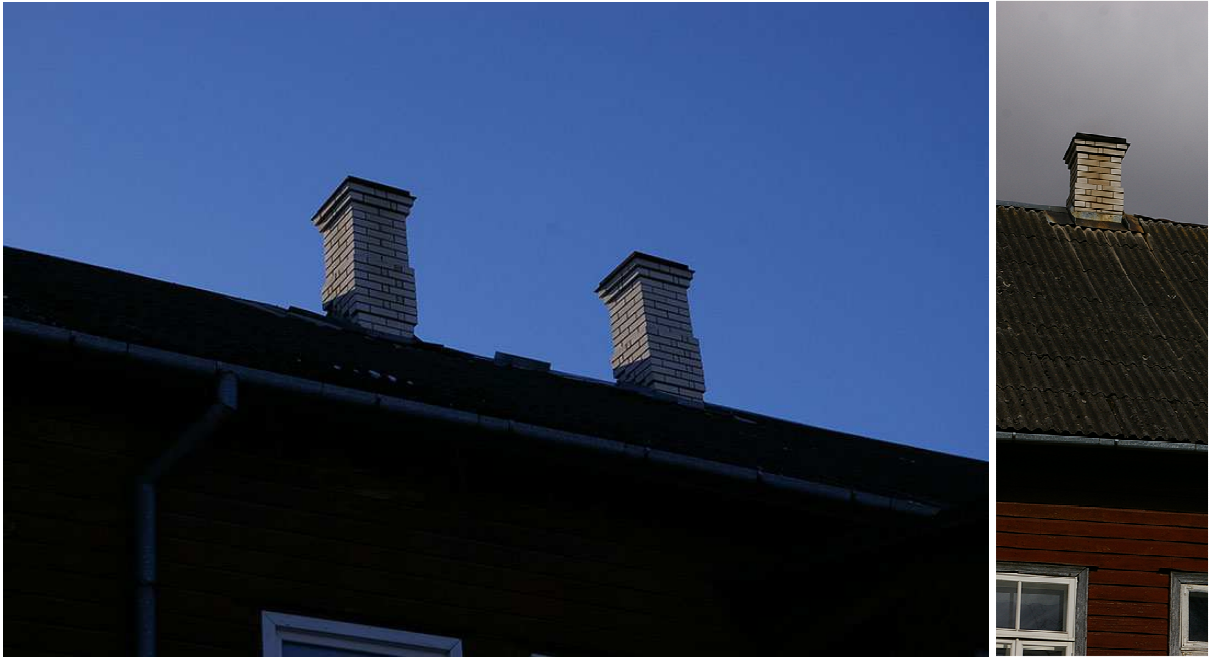
Foto nr 39, 40. Autori foto, veebruar 2016

Majal on momendil eterniitkatus, mis on kohati mõranenud ning katki. Uuesti on korda tehtud korstnapitsid, mis on laotud silikaattelistest.(39,40) Kahjuks ei ole silikaattelistest korstnapitsid antud piirkonnale sobilikud.

Eterniit katusel on mõrane ja kohati katki, seepärast tuleks katusekate välja vahetada. Uus katusekattematerjal peaks olema piirkonda sobiv ning ajastukohane, milleks on valtsplekist katusekate. Uus plekkkatuse tehakse tsinkplekist. Uue katusekate paigaldamisel tuleb paigaldada uus roovitus vastavalt katusekate vajadusele. Katusele tuleks paigaldada katusepealsed vihmaveerennid ning allajooksu kohale kogumislehtid. Vihmavee rennid, torud on ümara kujuga ning ei ole kasutatud kumeraid ühendusi vaid sirgetest osadest kokkuvaltsitud torud. Korstnapitsid tuleb üle krohvida.

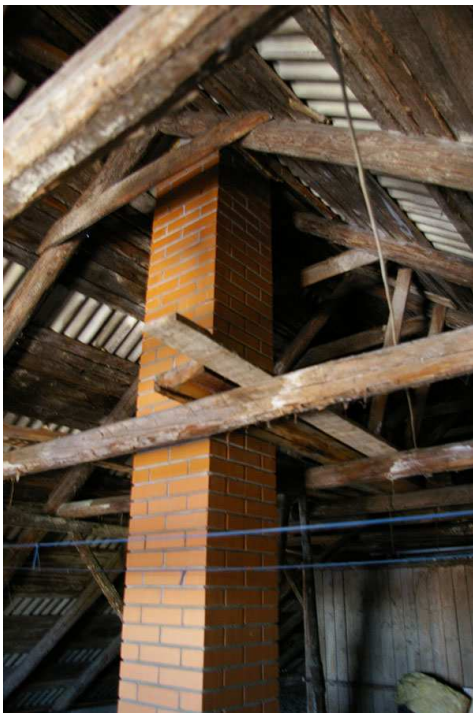
Foto nr 41. Autori foto, veebruar 2016

Pööninguosas on punasest tellistest laotud uuesti korstnajakalad. Kuna katusekate on olnud enamvähem korras, siis puitkonstruktsioonil suuri kahjustusi ei esine. Üldiselt on toolvärgi seisukord hea. Ainult mõnda üksikut sarikat on vaja proteesida. Roovituse seisukord on nigelam.

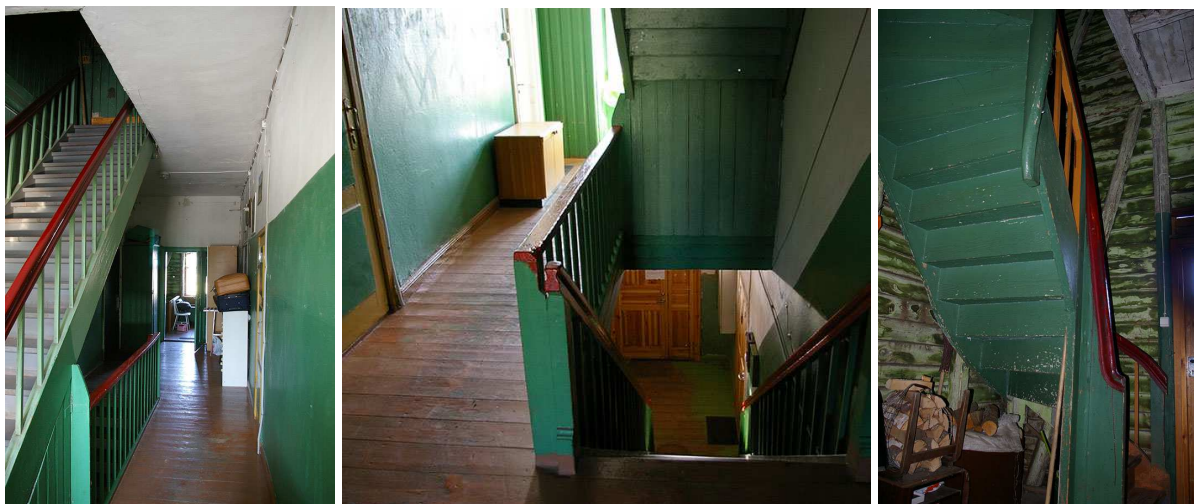
Foto nr 42, 43, 44. Autori foto, veebruar 2016

Korterite interjööri on aegade jooksul täielikult muutunud kuid mõnigal määral on interjööri detailid säilinud trepikojas. Säilinud on tuulekoja trepp (44), peatrepp (43) ja põõningutrepp (42).

Ettepanek: Elamu interjööris on erinevate remontide käigus likvideeritud suurem osa säilitamist väärivatest detailidest. Samuti on sellisele käekäigule kaasa aidanud nüüdsed korteriomaniigid. Kõige rohkem on algselt säilinud tagumine tuulekoda ja trepikoda. Trepikojas on mõistlik teostada seinte, uste ja treppide sonteerimine ning saadud tulemuste põhjal taastada ligilähedaselt algse trepikoja värvilahendus. Algne värvilahendus on kindlasti mõistlikum kui praegune nn „majavalitsuse roheline“. Mõistlikum värvilahendus loob kindlasti parema miljöökonna.
