Objekt: Ärihoone – Baar

Aadress: Karja 12 Haapsalu

MUINSUSKAITSE ERITINGIMUSED

Wergoland Grupp OÜ

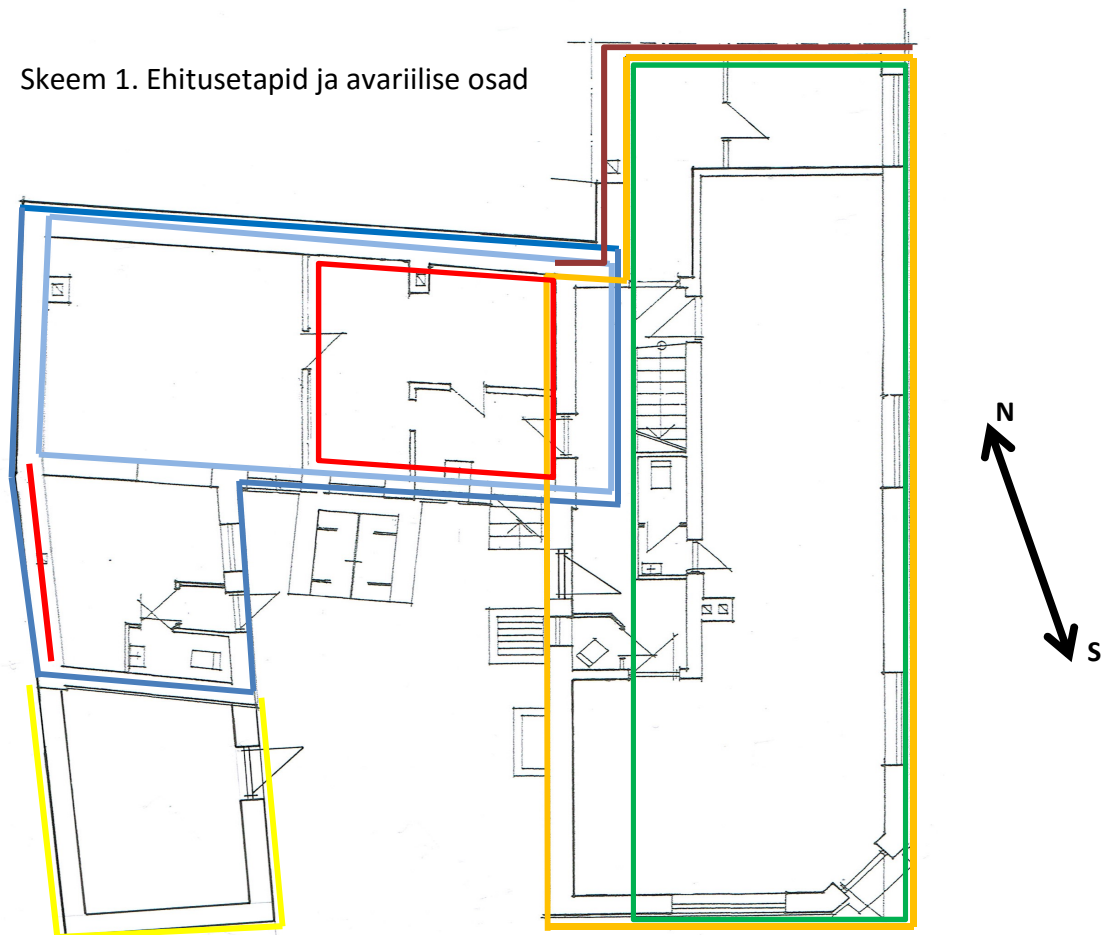
Skeem 1. Ehitusetapid ja avariilise osad

- 1. etapp Enne 1848.a. ehitatud puitmaja, lammutatud u.1940.a.
- 2. etapp 20. saj alguse abihoone tulemüüri.
- 3. etapp 20. saj alguse tulemüür Karja 10 elamu ehitusega.
- 4. etapp 1930.-nendate abihoone ümberehitatud keldriga osas.
- 5. etapp u.1940.a. kivimaja ehitus.
- 7. etapp. 1970-1980-nendad abihoone juurdeehitus.
- Avariilised keldrivõlvivid ja nihkunud tulemüüri osa.

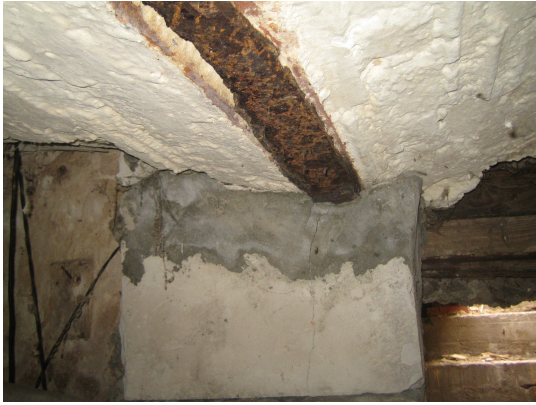
Keldrite põrandad on kaetud paksu prahikihiga. Eeldatava betoonpõranda seisukorra hindamine ei ole enne mahukaid koristustöid võimalik. Seinte kandevõimet võib hinnata rahuldavaks. Viimistluskihil tugevad niiskuse ja soola kahjustused. Silindervõlve toetavad I-talad on tugevalt korrodeerunud. Idapoolse ruum (vt skeem 1) lage toetavad I-talad on sissepääsu poolisel seinal purunenud ja võlvide otsad u.20cm allapoole vajunud. Peale vajumist on I-talad toetatud poorbetoonplokkidest ja silikaattellisest laotud postidega. Postidest üks on laotud ukseavasse. Avarii otsene põhjus on asjaolus, et üks I-taladest on toetunud tänaseks täielikult mädanenud puidust uksele ja teise I-tala toepunkti kõrvale on rajatud ventilatsiooniva. Puituksest on säilinud kõdunenud ülemise lengi osa ja müüritises lengi asukohta markeerivad niššid. **Idapoolse keldriruumi lage tuleb lugeda avariihohtlikuks ja konstruktsioon lammutada.** Keldritrepp sisehoovist on vaatamata korduvate remondikihtide olemasolule väga halvas seisus. Idapoolses keldriruumis olev I-talal ei oma konstruktiivset iseloomu ja võib demonteerida. Ilmselt omanud tehnoloogilist funktsiooni lihakeldri ajastust.

Foto 14. Tugipost varisenud I-talale

4.2.1. Säilitada läänepoolse keldriruumi silindervõlvilagi, taastada I-talade kandevõime ja peatada edasine korrodeerumine.

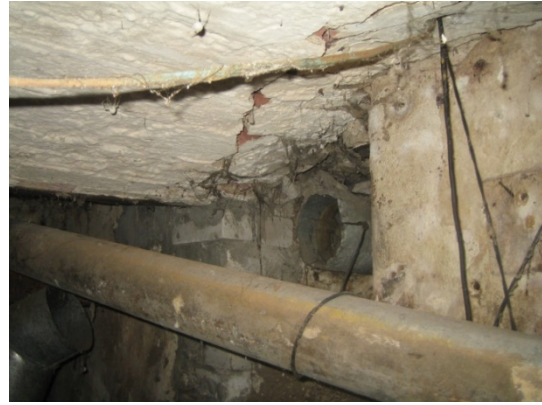
Foto 15. Varisenud võlvlagi 1

4.2.2. Idapoolse keldriruumi silindervõlvilagi lammutada. Laekonstruktsiooni asendamine tänapäevase lahendusega lubatud.

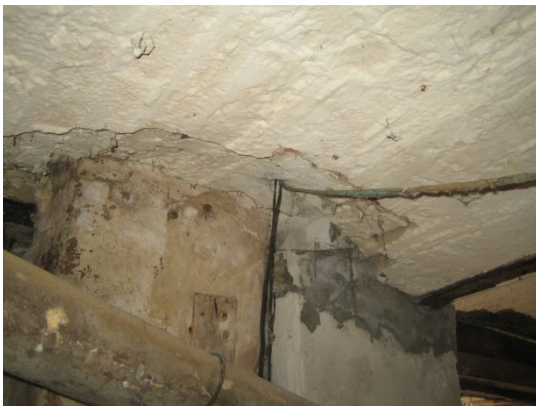
Foto 16. Varisenud võlvlagi 2

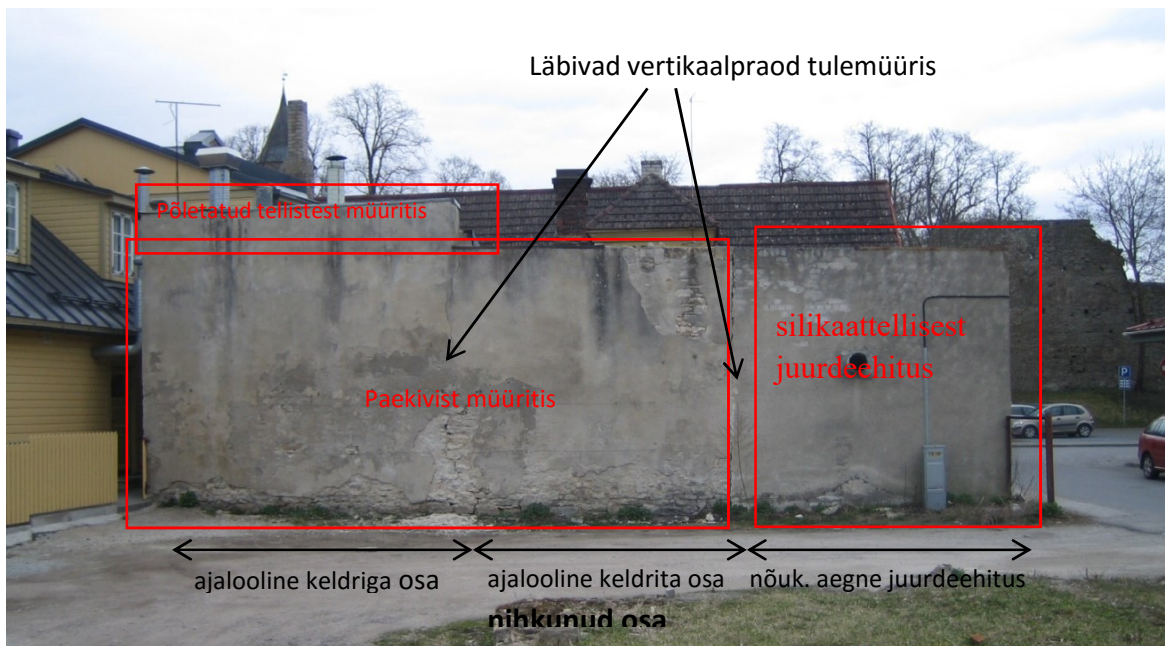
Seinte seisukord hea. Krohv eraldumist ei tähelda. Värv koorub uukidelt ja karniisil. Osaliselt koorunud värvikihtide ülevärvimise ja viimase värvikihi all oleval osalise pahtelduskihi tulemusel jätab fassaadi äärmiselt ebaühtlane lapp lapi peal mulje (foto 31). Läänepoolse tulemüüri seisukord halb. Krohv suures ulatuses eraldunud, keskmises osas on tulemüür nihkunud. Vertikaalsed praod piki ja ristiseinte liitumistel. Põletatud tellistest tulemüüri osas tugev telliste murenemine. Tulemüüri katteplekkide seisukord halb.

Foto - skeem 22. Läänepoolne tulemüür

4.3.1. Stabiliseerida läänekülje tulemüür. Otstarbe korral lubatud rekonstrueerida. Katta lubikrohviga.

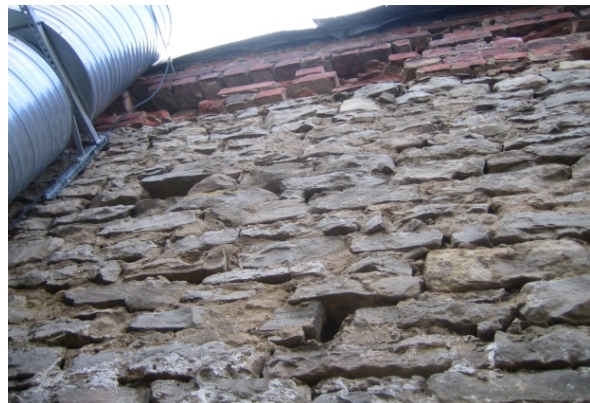
Foto 24. Tellistest pealeladu tulemüüri

4.3.2. Murenenud tellisest tulemüüri osad puhastada lahtistest tükkidest ja katta lubikrohviga.

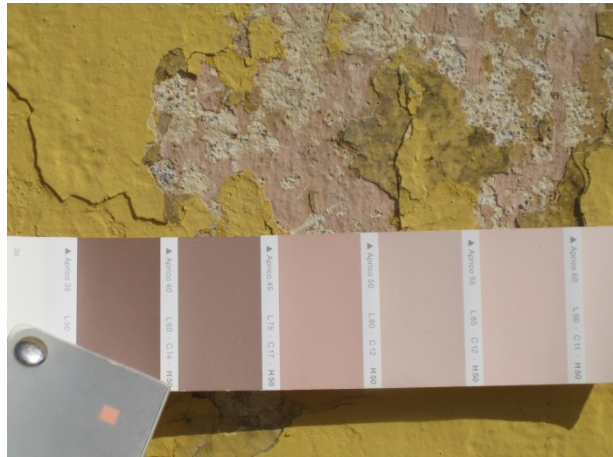
Foto 28. Caparol 3D värvikaart fassaadi koorunud värvil

4.3.7. Värvilahendus Haapsalu vanalinna sobivates toonides.

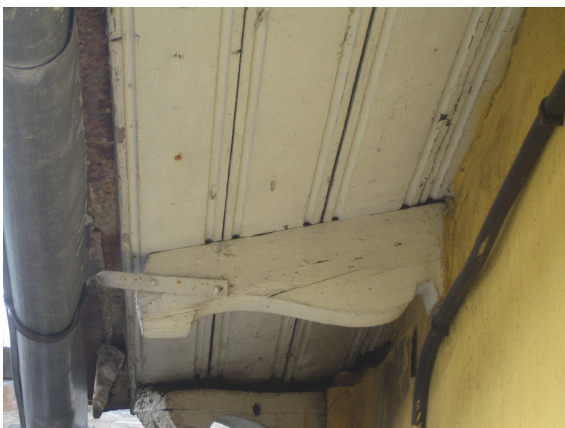
Katusekatted (tsementkivi, eterniit, neelu ja liiteplekid) amortiseerunud ja vajavad uuendamist. Peahoone kandekonstruktsiooni seisukord rahuldav. Abihoonete sarikatel esineb mädanikukahjustusi. Osaliselt on abihoonete katusekonstruktsiooni uuendatud. Vihmaveesüsteem siseõues amortiseerunud.

Foto 39. Põhjakülje abihoone sarikas 1

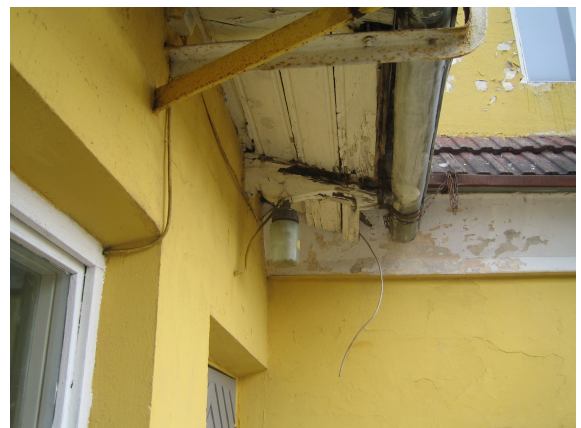
Foto 40. Põhjakülje abihoone sarikas 2

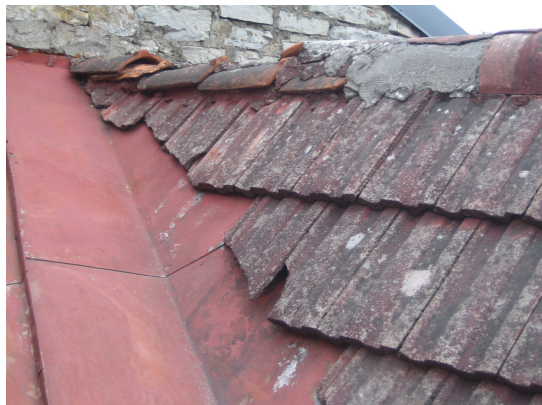
Foto 44. Lagunenud katusekivid neelul

4.4.4. Asendada amortiseerunud katusekate – peahoonel punane kivikatus, abihoonetel valtsplekk või kivikatus.

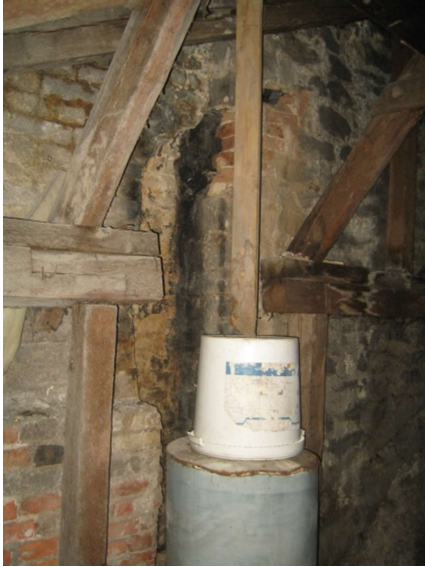
Korsten nr.4 Karja tn. 10 kinnistu juurde kuuluv korsten. 20saj. alguses rajatud korstnaga nr. 1 sarnase pitsiga põletatud telliskorsten on asendatud paekivialusel oleva silikaattellistest korstnaga. Seisukord rahuldav. Ohtlikud lõõrid avatud Karja 12 pööningul. Fotod 10;49;50

Foto 49. Avanev lõõr pööningule 1

4.5.2. Peahoone pööningul sulgeda lõõrid Karja tn. 10 tulemüüri olevasse korstnasse.

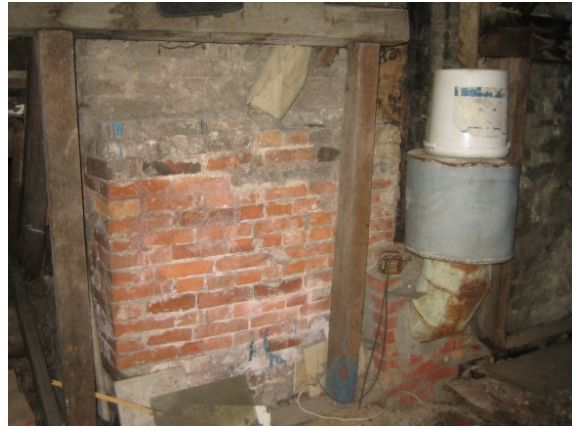
Foto 50. Avanev lõõr pööningule 2

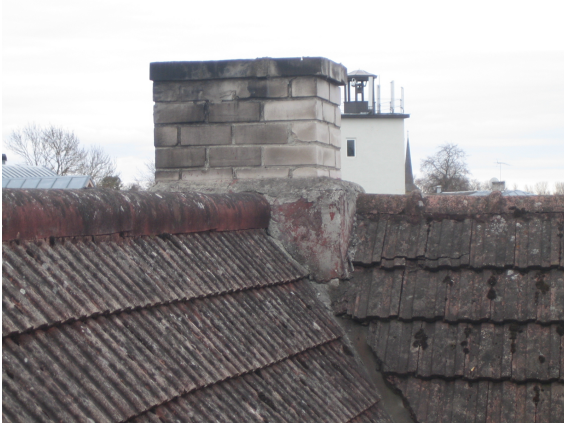
Korsten nr.3 Hoone ehitusaegselt u. 1940.a. rajatud silikaattellistest krohvitud korstna tipp on uuendatud mõnevõrra madalama ja väiksema ristlõikega puhta vuugiga laotud silikaatkorstnaga järgides algset profiili. Korsten kasutusel. Seisukord rahuldav. Foto 51

Foto 51. Peahoone korsten

4.5.3. Taastada peahoone korstna algupärane maht (ristlõige) ja viimistlus (krohv).

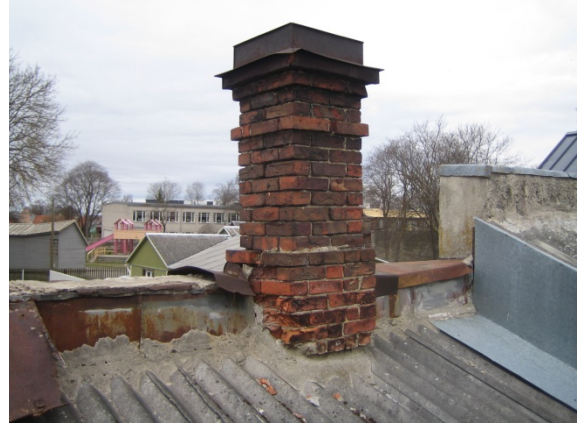
Korsten nr.1 Vanim säilinud korstendest, oletatavasti 20 saj algus. Küttekeha ei ole, kasutusel ventilatsioonilõõrina. Korstna seisukord halb kuid siiski taastatav. Olukorda kompitseerib korstna paiknemine nihkunud tulemüüri. Fotod 52;53

Foto 52. Läänepoolne korsten

4.5.1. Läänekülje tulemüüri paiknev korsten väärib taastamist. Kui tulemüüri stabiliseerimine ei osutu võimalikuks kaaluda võimalusi kasutada telliseid:

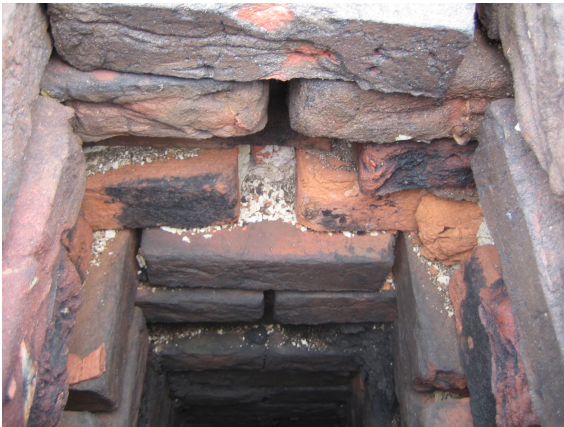
Foto 53. Läänepoolne korsten seest

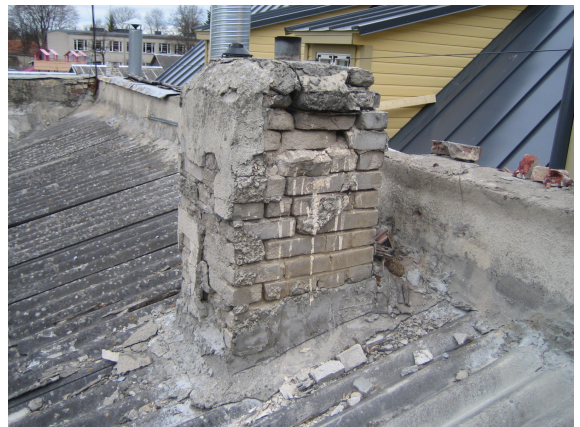
Korsten nr.2 Rajatud ajavahemikul 1937-1944. Küttekehasid ühendatud ei ole. Korsten täielikult amortiseerunud, taastamine ei ole võimalik. Koopiana asendamine ei ole vajalik. Fotod 10;54

Foto 54. Põhjakülje korsten

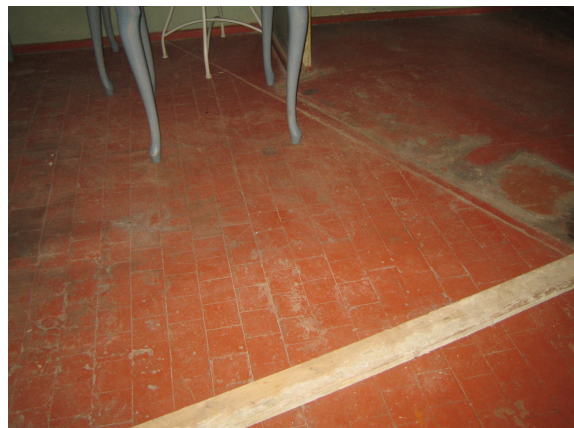
Viimistlus on amortiseerunud. Abiruumi põrand keldri lae varisemise tõttu tugevalt vajunud ja varisemisohtlik. Algpärase lihtsa krohvitud – värvitud viimistluse juures väärtuslike elementide avastamine ei ole tõenäoline.

Foto 56. Abihoone põrand
