Muinsuskaitse eritingimused – Härjapea 22

Härjapea 22, Tallinn, Harjumaa

2015/2016 õppeaasta
Arhitektuuri konserveerimise ja restaureerimise täiendkoolituskursuse lõputöö

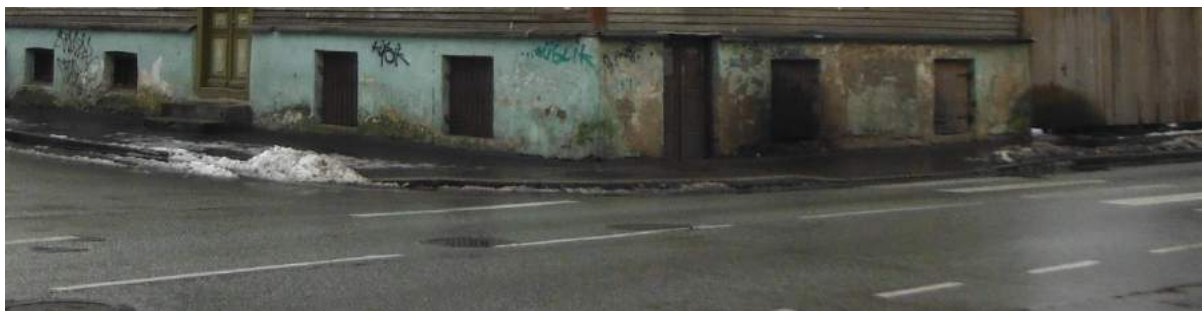
Illustratsioon 17. Vaade sokliosale Härjapea-Ristiku teeristilt. 20.04.2016

Sokliosade on laotud klombitud paekivist ja krohvitud. Esinevad tugevad kahjustused, mis on tingitud eelkõige suurest niiskuskooormusest. Tihedama liiklusega majapoolne külg Ristiku tänaval on tõsisemate kahjustustega, krohv on suures osas lahtine ja irdunud. Lisaks puudub majal toimiv vihmaveesüsteem, mille tulemusena katusele langev vihmavesi põhjustab suuremat sokli märgumist hoone nurkades. Remont- ega hooldustöid pole ammu teostatud. Kahjustuste peamine põhjus on vihmaveesüsteemi puudumine, ebapiisav maapinna kalle soklist eemale ning maja asetsemine tiheda liiklusega tee ääres. (ill 17)

Keldrikorruse akendel ja ukstel puuduvad kaitseplekid ning vesi ei ole juhitud konstruktsioonidest eemale. Vesi uuristab aknaaluseid ja paekivi laguneb. Pidevalt niiskel soklil vohab kohati sammal ning rohukas vetikas. Sadevesi on puudulikult juhitud seinast eemale. Ristiku tänava poolt on vihmavee ärajuhtimine raskendatud, liiklustee on keskest kõrgem ning vihmavesi koguneb keldri ukse ja akna ette. Hoovi pool on sokli seisukord tunduvalt kuivem ja stabiilsem.

Soklilaud Ristiku tänava ääres ja hoovipoolse tagaukse kõrval on suurte niiskuskahjustustega. Keldri ukse kohal on ajutise lahendusena kasutatud plekiriba vee ärajuhtimiseks. Antud seinas võib leida fasaadilaudise taga mädanikkahjustustega esimese rea palke. Maja teised küljed on tehniliselt paremas seisukorras. Soklilauade seisukord on kehv. Osaliselt on säilinud katteplekid soklilaudade liitumiskohtadel, kuid oma funktsiooni enam ei täida.

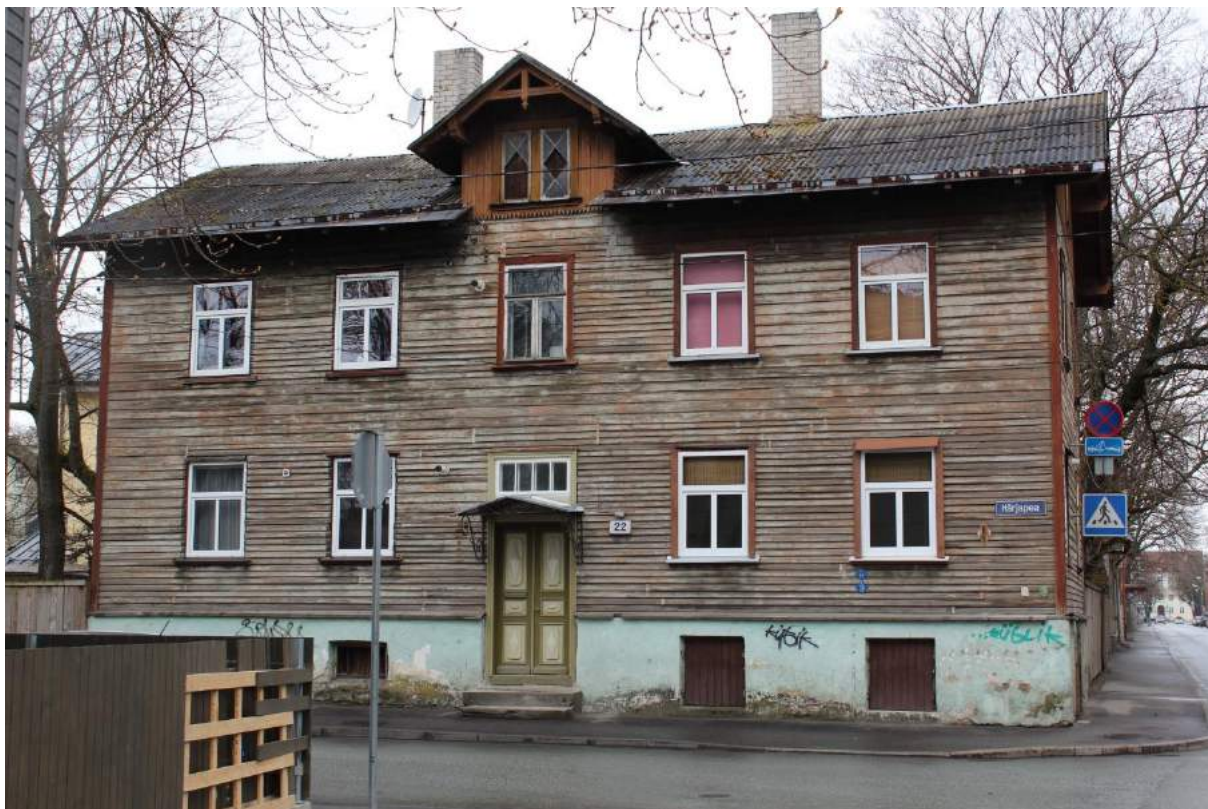
Illustratsioon 18. Peafassaad. 20.04.2016

Uuritava maja puhul on visuaalselt eristatav sokli kohal olev horisontaalne laudis ülejäänud laiemast lauast fassaadil. Tõenäoliselt on algne püstlaudisega vahevöö selles ulatuses kunagi kitsama rõhtlaudise vastu välja vahetatud. Kummalisel kombel on ülemise vahevöö asemel originaal lai voodrilaudis, kus esialgse projekti järgi oleks pidanud püstlaudadest vahevöö asuma. See võib viidata asjaolule, et ülemist püstlaudisega vahevööd ei olegi projekti järgi kunagi välja ehitatud. Peasissepääsu ukse kohal olev vintskap erineb ka algsest projektist, mis annab alust arvata, et maja ei ehitatud täpselt projekti järgi. (ill 18)

Kitsamat voodrilauda on valdavalt näha peafassaadil ning soklipeses osas ümber maja perimeetri. Peafassaadil on laiemat originaallaudist vähe säilinud, vaid alates 2. korrusest ning sedagi vaid osaliselt. Ülejäänud maja külgedel on originaal voodrilaud säilinud.

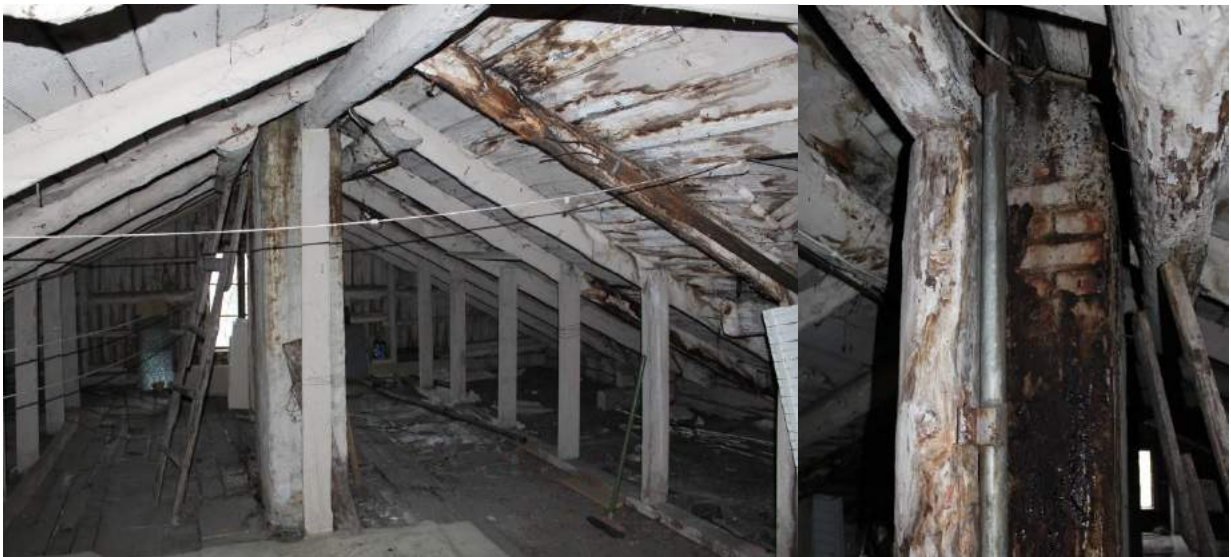
Katusekonstruktsioonid on avariilises seisukorras (ill 19,20). Mitmed sarikad on katuse läbijooksudest läbi mädanenud ja pehkinud ning vajavad kohest toetamist, võimalusel asendamist või proteesimist. Suuremad niiskuskahjustused on neelukohades ning korstnakraede ümber, kus ka aluslaudis on osaliselt mädanenud. Katusekate on

amortiseerunud ning eterniittahvlid on sammaldunud. Olemasolev katusepealne renn on amortiseerunud ning ei täida oma funktsiooni. Sadeveesüsteem puudub. Vee tungimine pööningule on tõsine probleem, sest märgab ka vahelaekonstruktsioone. Ajutise lahendusena on pööningule ehitatud veerenn korstna kõrvale ning vesi juhitakse anumatesse.

Korstende seisukord on väga halb, remont- ega hooldustöid ei ole teostatud. Visuaalse vaatlusena tundub, et korstna krohvikihht on peamiselt irdunud vihma – ja lumevee tagajärjel. See kahjustab korstnatelliseid. Ühe korstna puhul on märgata suuri pigilaid, mis tekkinud peamiselt liigniiskuse tõttu. Korstnad on tuleohtlikud ning nende lagunemine hetkel jätkub. Korstnapits on laetud silikaattellistest ja on krohvimata. Puuduvad katteplekid.

Illustratsioon 19. Vasakul – Niiskuskahjustustega katusekonstruktsioonid; Paremal – Avariilises seisukorras korstnajaalg. 20.04.2016

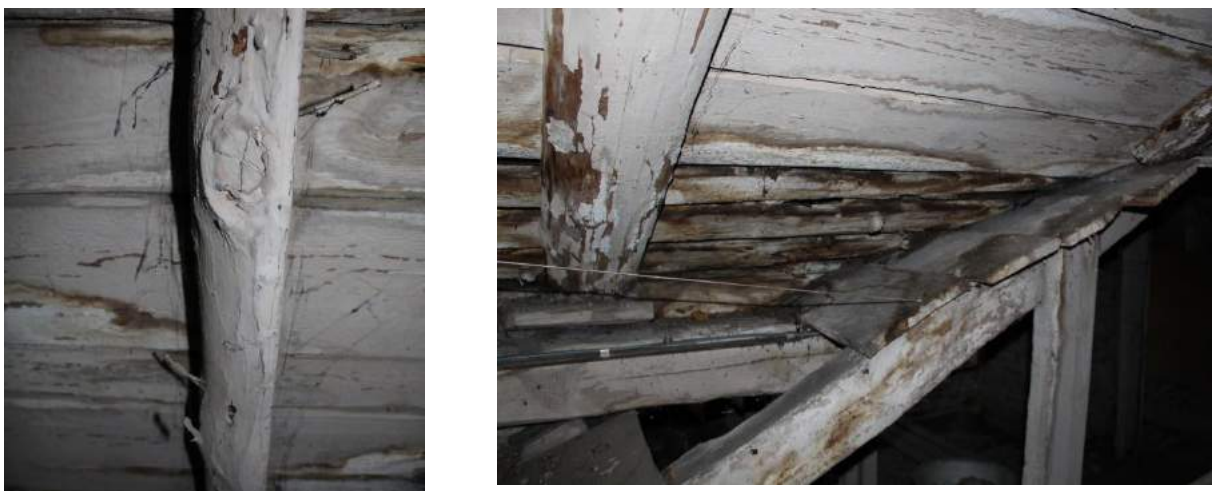
Illustratsioon 20. Vasakul – Poolpalgist sarikas; Paremal – Avariiline neelukoht. 20.04.2016

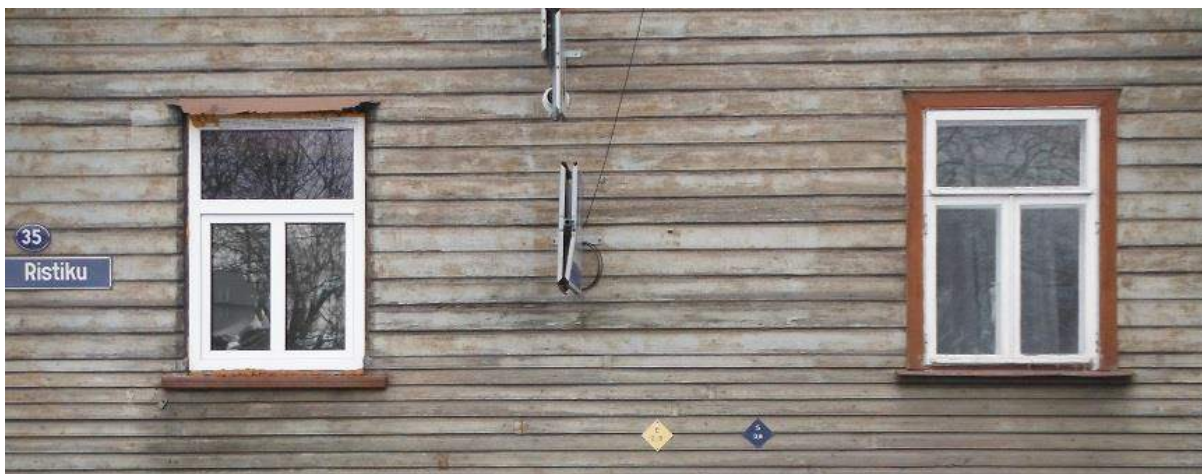
Vanale majale sobimatute uute plastikakende raamijaotus on valitud nõukogudeaegsete akende eeskujul. Väga kahju on tõdeda, et kui 2009. a. koostatud värvipassi tiitellehe foto peal on näha esifassaadil viit originaalakent (Lisa 15), siis tänaseks päevaks on need asendunud lihtsakoeliste ebasobivate plastikakendega. Uute akende paigalduse käigus on eemaldatud ka esialgsed aknapealsed karniisid, piirde- ja veelauad. Akendevahetus on teostatud poolikult ning akende ümbrused on lõpetamata, kohati paistab akende tihendamiseks kasutatud polüuretaanvaht. Kõige rohkem on säilinud aknaaluste karniise.

Illustratsioon 21. Plastikaken ja nõukogudeaegne puitaken Ristiku tänavapoolsel fassaadil.

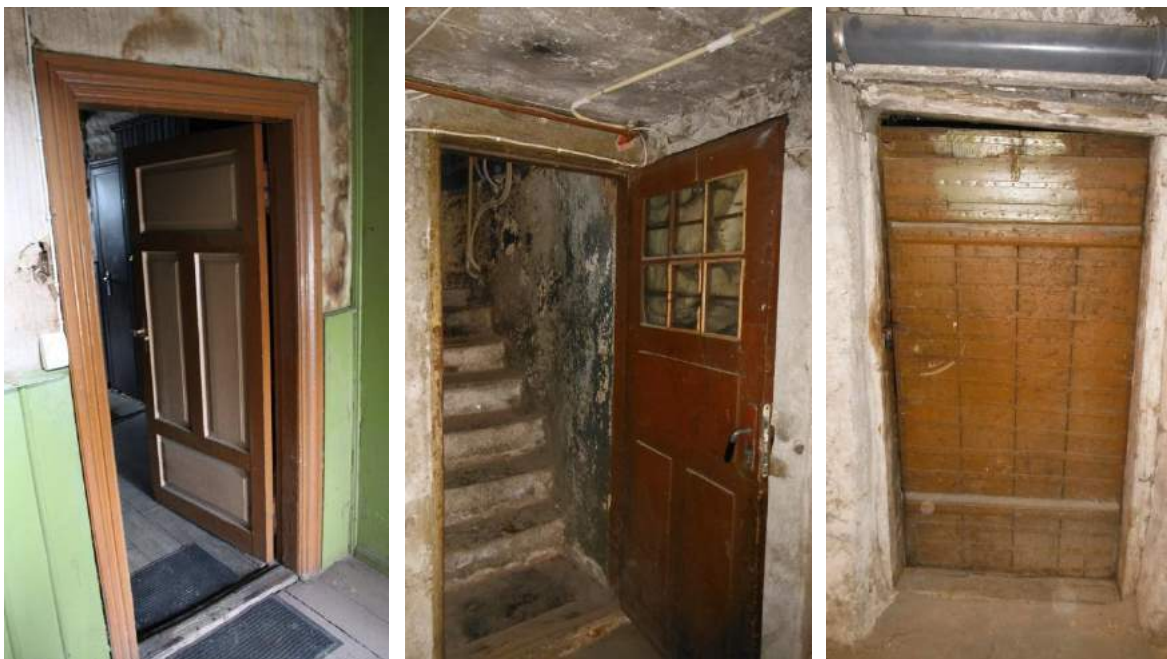
Soklikorruse pruuniks värvitud välisuks on kaasaegsem. Keldrikorral on säilinud mitmed omanäolised originaaluksed. Lihtsa aknajaotusega keldriuks trepikojas on originaal, kuid vajab restaureerimist. Metallvitstega ja puidust põõnadega plankudest uksed on unikaalsed ning rahuldavas seisukorras. Ustel on omapärased luugid.(ill 25)

Illustratsioon 25. Vasakul – Trepikodadevaheline uks originaalpiirdelaudadega; Paremalt – Keldrikorruse originaalüksed. 20.04.2016.

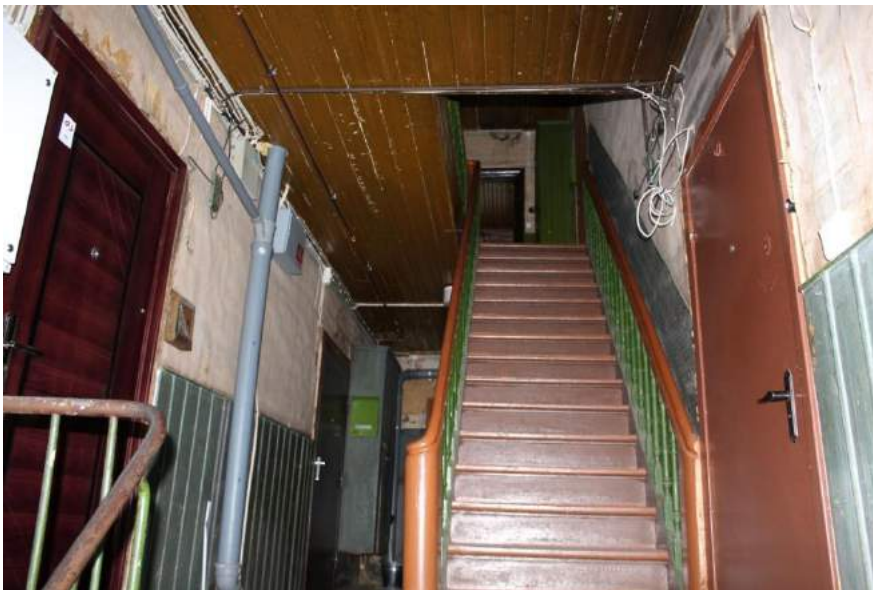
Trepikodade üldilme on halb. Sein- ja laepinnad on kaetud erisuguste juhtmete ja kanalisatsioonitorudega, mis on tekkinud omavoliliselt ning läbimõtlematult erinevate korteriomanike poolt. Selline lahendus ei ole vanale majale väärikas ja on lubamatu.

Illustratsioon 26. Vaade välisuksest sisenedes trepikotta., vasakul metallist piire. 21.04.2016

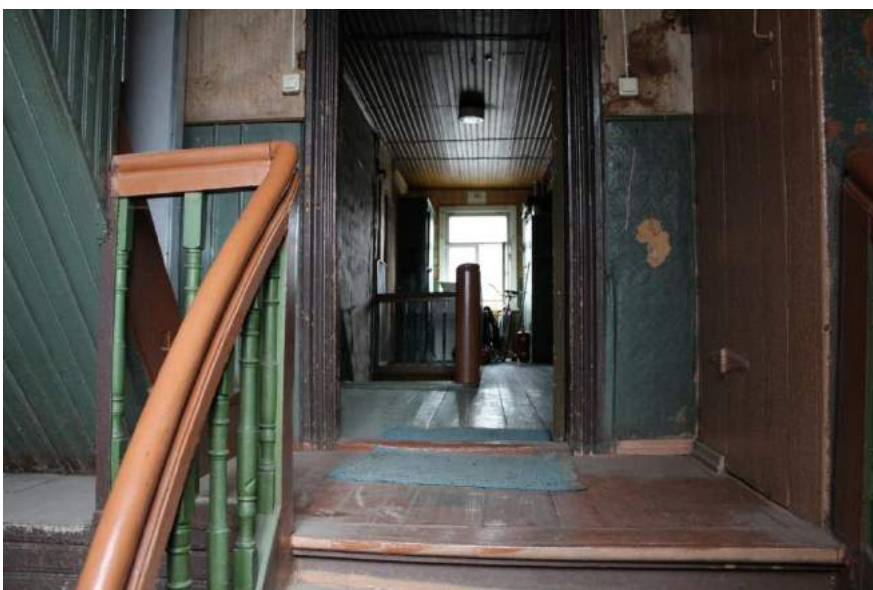
Illustratsioon 27. Vaade keerdreplit II korruse koridorile. 21.04.2016

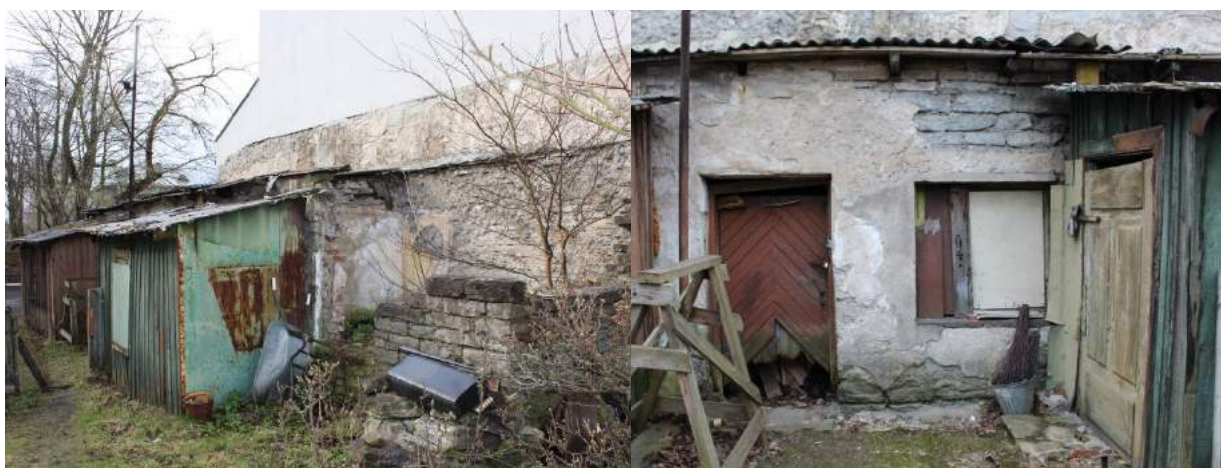
Mõlemad abihooned on avariilises seisukorras.(ill 28,29) Keset hoovi laiuv puukuur on kõdunenud, kandekonstruktsioonid mädanenud ning kuur on viltu vajunud. Katusekatet on aegade jooksul parandatud, kuid eterniit sammaldub ning esineb läbijookse. Kuuri on väga raske taastada omas originaal substantsis. Paekivist kõrvalhoone on osaliselt lagunenu. Säilinud on originaal kalasalamustriga pesuköögi uks, kuid suurte niiskuskahjustusega. Nõukogude ajal ehitatud puidust kuuride seisukord on kehv.

Illustratsioon 28. Vasakul – Osaliselt lagunenu endine pesuköögi köök-tuba.; Paremal – Vaade endisele pesuköögile, originaal kalasabamustriga uks. 21.04.2016

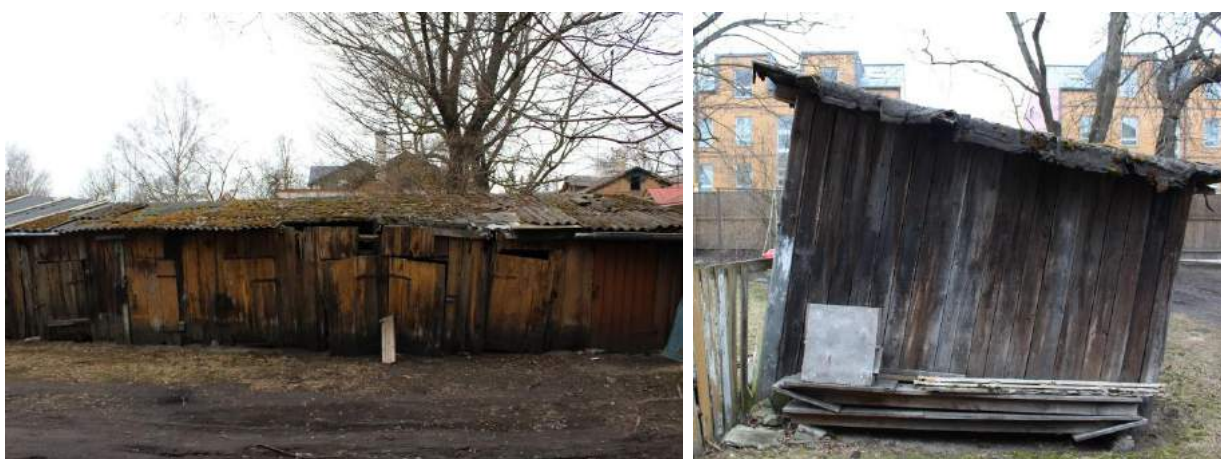
Illustratsioon 29. Vasakul – Kõdunenud ja lagunenu puukuur eestvaates; Paremal – Puukuur küljvaatest. 21.04.2016
